Energiatehokkuuden parantaminen 1970-luvun omakotitalossa

Opinnäytetyö, AMK

Energia- ja ympäristötekniikan tutkinto-ohjelma

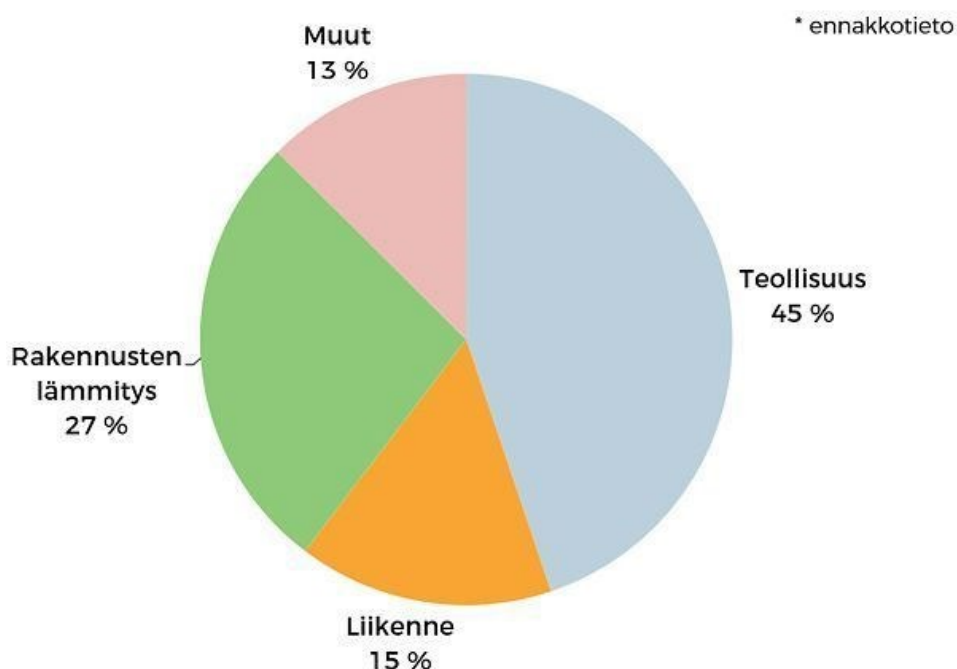
Kaavio 1. Energian loppukäytön sektorijakauma 2022 (Motiva, 2023)

Yläpuolella olevasta kaaviosta voidaan päätellä, että rakennukset ovat yksi merkittävimmistä energiatehokkuuden parantamisen kohteista. Energiatehokkuutta lisäävät rakennuksissa hyvä lämmöneristys, energiatehokkaat ikkunat, ilmatiiviit rakenteet, koneellinen ilmanvaihto, jossa on lämmöntalteenotto, sekä energiatehokkaat valaistukset ja laitteet, jotka toimivat sähköllä. (Motiva, 2021.)

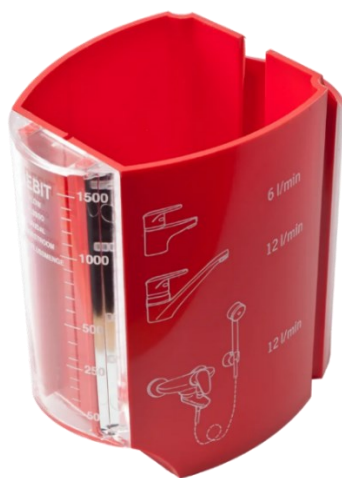
Kuva 2. Virtaamamittari (Oras, n.d)

Virtaamamittarin toimintaperiaate on yksinkertainen. Virtaamamittari laitetaan hanan alle, niin että näet kuvassa 2 olevan läpinäkyvän asteikon. Kun virtaamamittari on hanan alla ja näet mitta-asteikon, avataan hana kokonaan. Mitta-asteikoilta nähdään virtaama, jonka yksikkö on litraa minuutissa. Virtausmittaukset tehdään kylmälle ja lämpimälle vedelle erikseen.

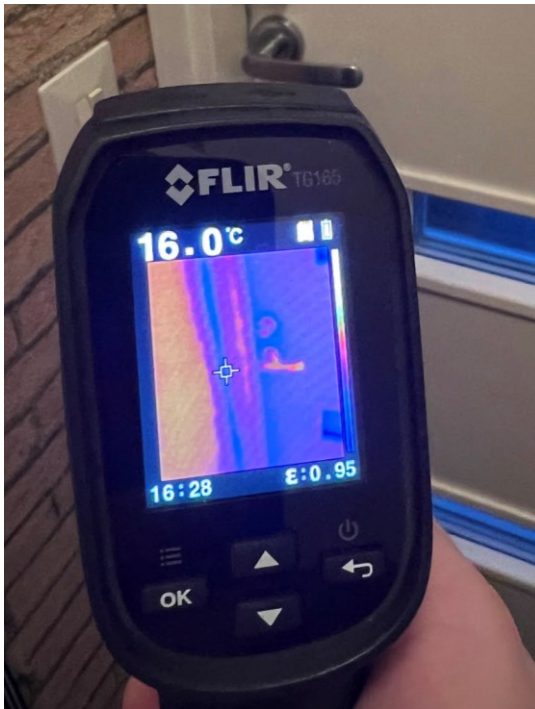
Kuva 3. Opinnäytetyössä käytetty lämpökamera

Lämpökamerakuvauksella havaitaan rakenteissa esiintyviä ilmavuotoja ja eristevikoja. Ilmavuodot ja eristeviat vaikuttavat sisätilan pintalämpötiloihin, mikä voi ilmanvaihdon seurauksena tuntua vetona. Vuotojen tiivistäminen parantaa käyttömukavuutta, kun kylmä ilma ei pääse sisään eikä lämpö karkaa rakennuksesta. Lisäksi tiivistäminen ennaltaehkäisee rakenteiden kosteusvaurioita sekä lämmityskulut pienenevät. (Polygon, n.d.)

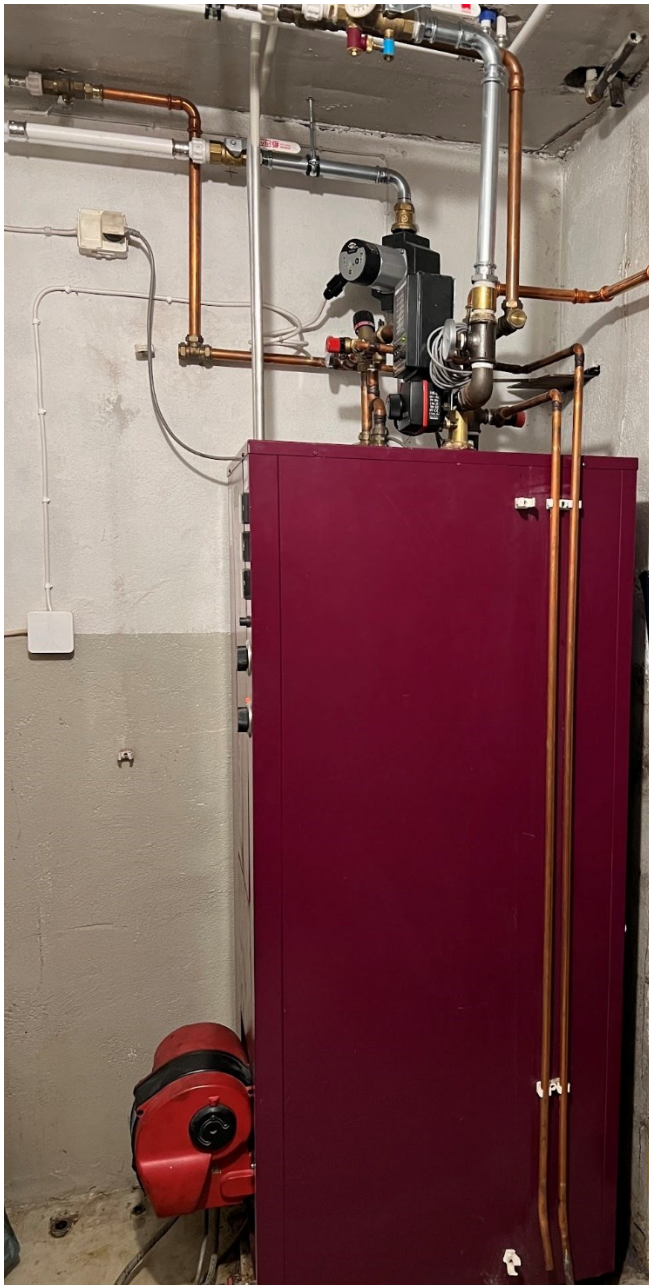
Kuva 13. Öljypoltin ja öljykattila

Asuinrakennuksen pälämmitysmuotona toimii öljylämmitys, mikä on ollut tyyppillinen lämmitysmuoto tämän aikakauden pientalolle. Omakotitalon alkuperäinen 1970-luvun öljypoltin ja -kattila ovat vaihdettu 1998.

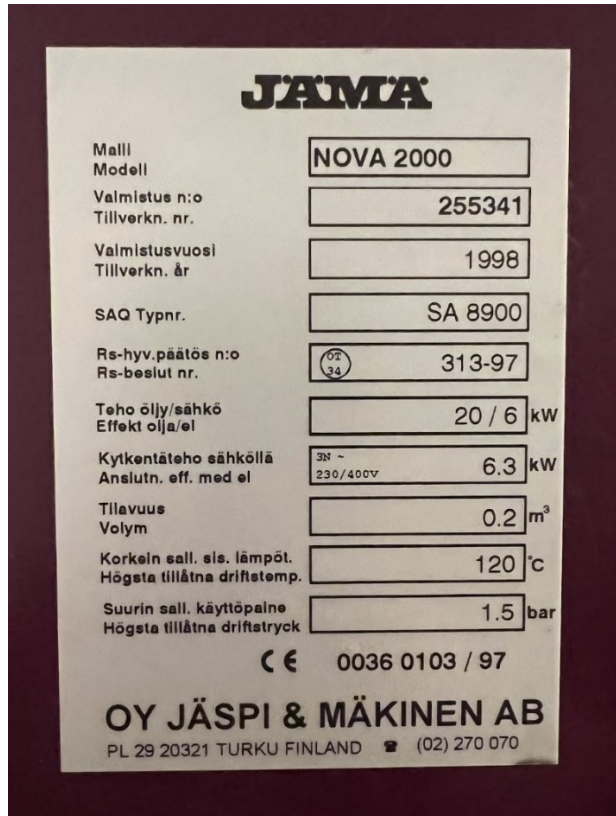
Kuva 14. Öljykattilan teknisiä tietoja

Nykyinen öljylämmitysjärjestelmä on 26 vuotta vanha, joten se on kohta käyttökänsä päässä. Tämän takia asukkaat ovat jo alkaneet miettiä uutta energia- tehokkaampaa ja ekologisempaa lämmitysjärjestelmää, kuten esimerkiksi il- mavesilämpöpumppua.

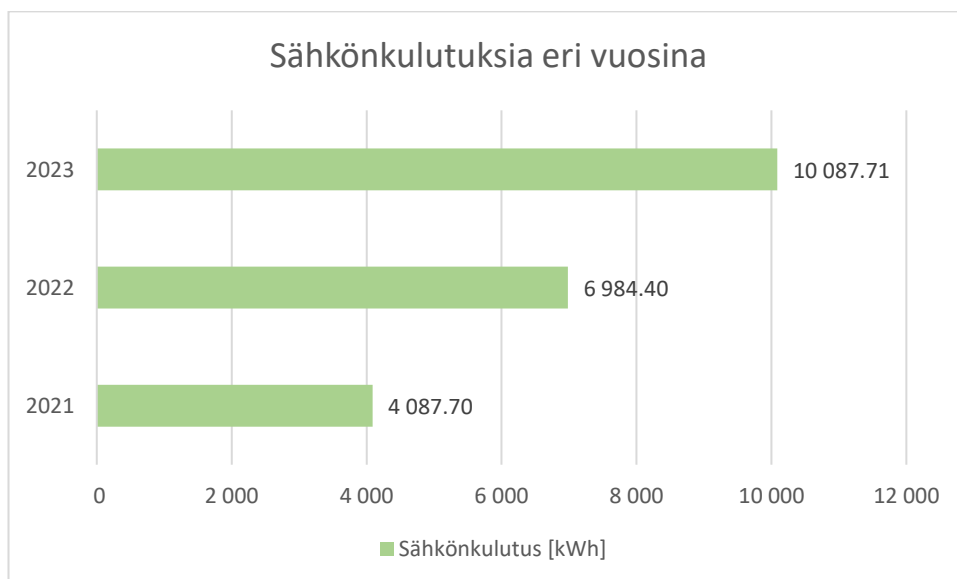
Kaavio 3. Omakotitalon sähkönkulutuksia vuosina 2021–2023

Kaaviosta 3 nähdään, että 2021 sähkönkulutus on ollut 4088 kWh. Vuonna 2022 ja 2023 sähkönkulutukset ovat olleet 6984 kWh ja 10 088 kWh. Etätöiden tekeminen yhtenä päivänä viikossa on lisännyt sähkönkulutusta. Sähkönkulutuksen nousua selittää myös talouteen tullut hybridauto, jota ladataan kotona. Talouden sähkönkulutusta on lisännyt öljykattilan sähkövastuksen käyttöönotto talvella 2023 käyttöveden lämmittämiseen. Öljyä käytetään kuitenkin käyttöveden lämmittämiseen sähkövastuksen rinnalla esimerkiksi silloin, kun sähkönhinta on korkea ja se ei ole taloudellisesti kannattavaa.

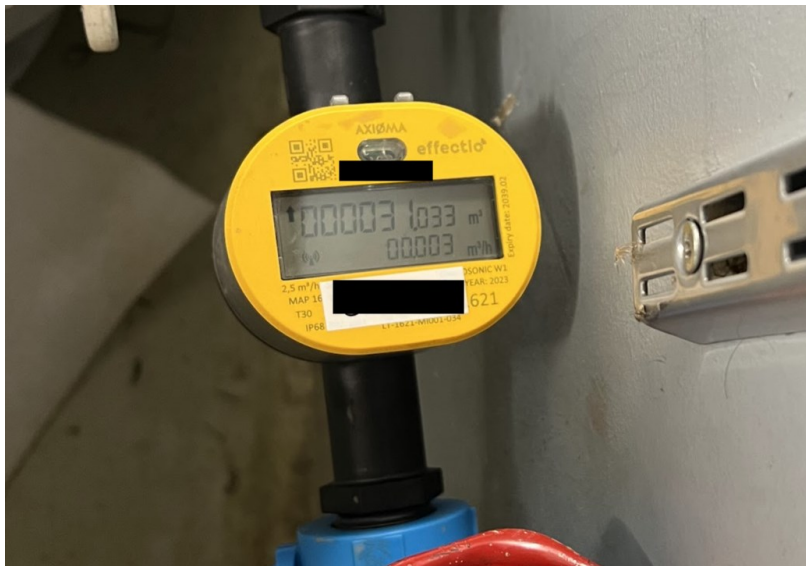
Kuva 15. Vesimittari

Omakotitalon vesimittari vaihdettiin keväällä 2023 etäluettavaksi vesimittariksi, mikä helpottaa vedenkulutuksen seuranta. Vesimittari on asennettu autotaltiin. Yllä olevasta kuvasta nähdään, että kyseisessä omakotitalossa vettä on kulunut 31 m³ vuoden 2023 keväästä kuvanottohetkeen helmikuuhun 2024.

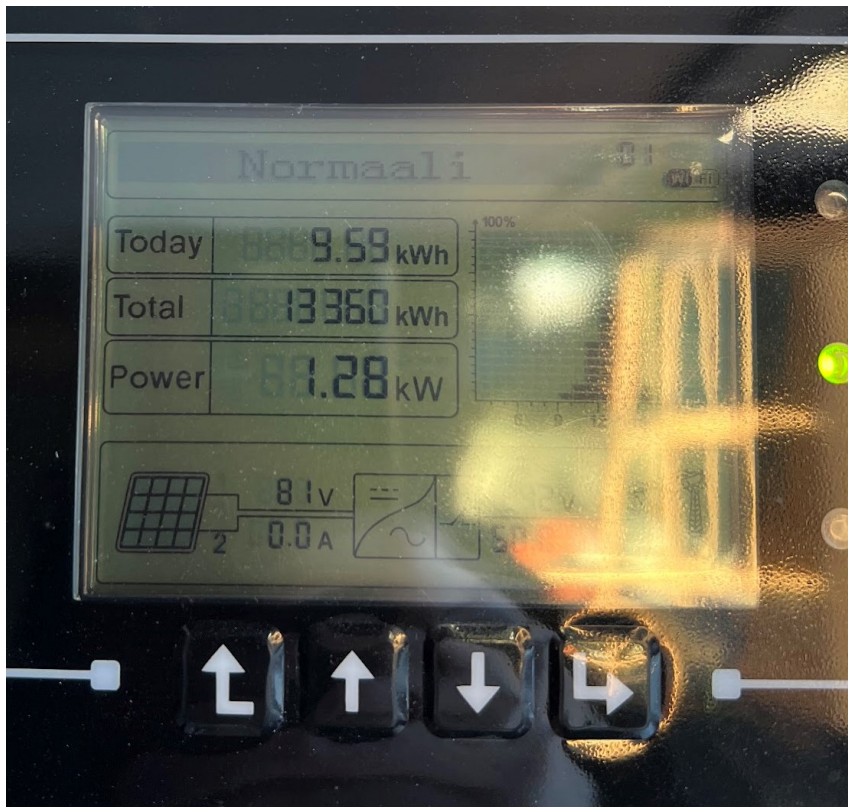
Kuva 16. Aurinkopaneelien tuotos

Aurinkopaneelit ovat tulleet talouteen keväällä 2021. Aurinkopaneeleita on yhteensä 16 kappaletta. Yhden paneelin teho on 305 W, joten koko järjestelmän piikkiteho on 4,88 kWp. Kaikkea aurinkopaneelien tuottamaa sähköä ei pystytä taloudessa hyödyntämään, joten aurinkopaneelien tuottamaa sähköä myydään sähköyhtiölle.

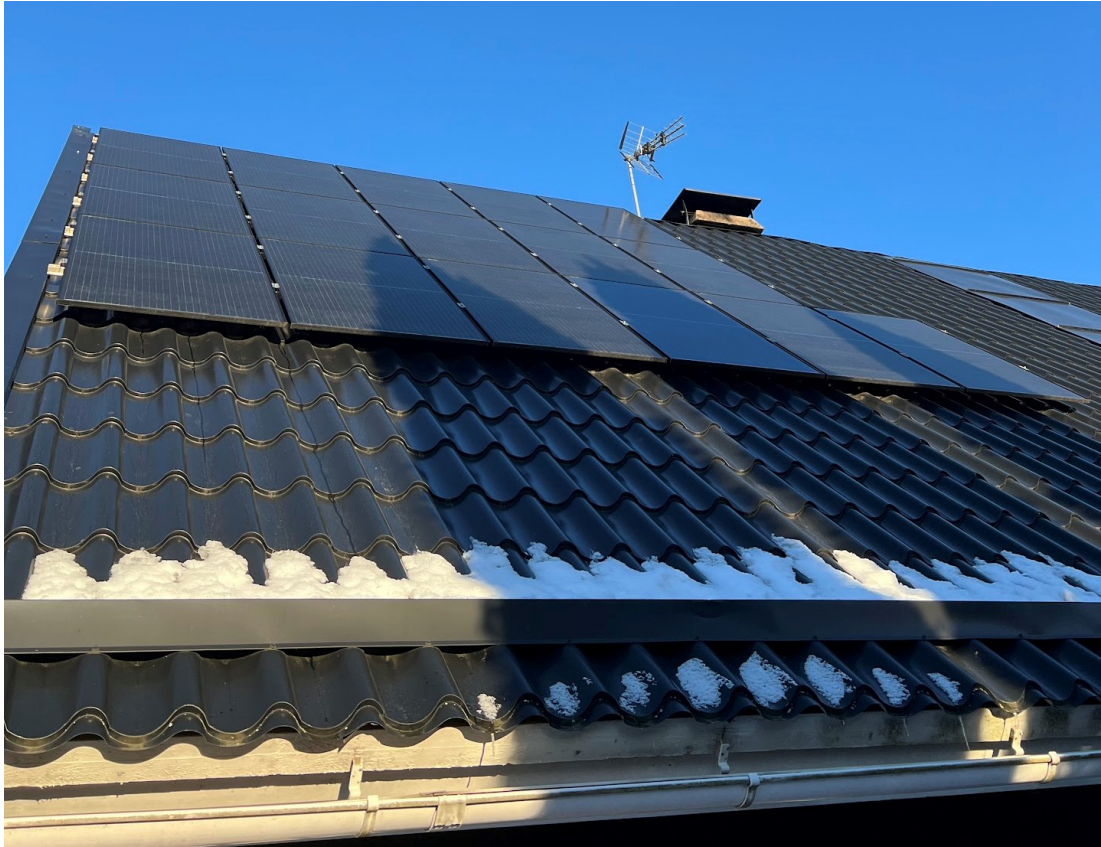
Kuva 17. Aurinkopaneelit

Aurinkopaneelit ovat suunnattuna lounaaseen 45 asteen kulmassa, mikä on lähellä optimaalista suuntausta aurinkoenergian hyödyntämiseksi. Optimaalinen suuntaus olisi etelään 45 asteen kulmassa. Tontin rajalla oleva korkea tuija-aita varjostaa osittain aurinkopaneeleita, mikä heikentää aurinkoenergian tuotantoa.

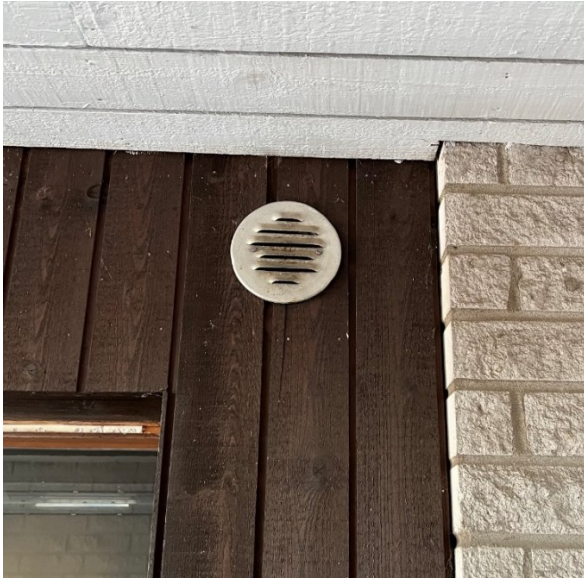
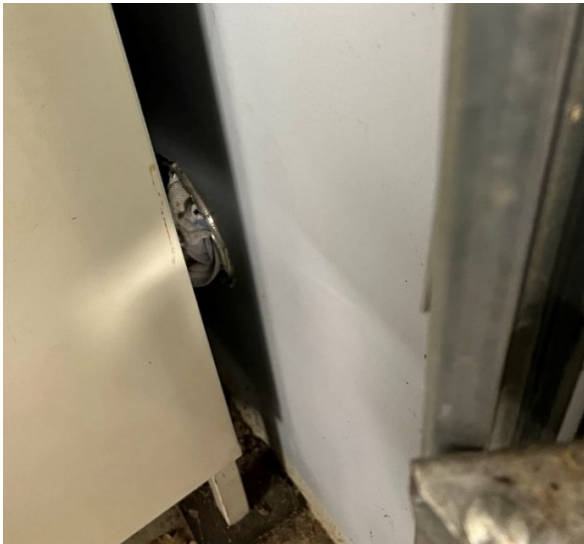
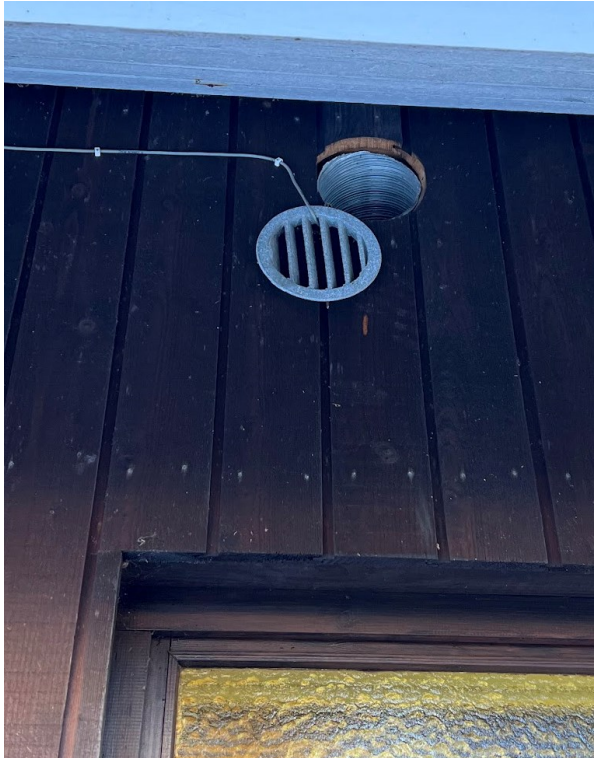
Kuva 18. Autotallin ylempi ilmanvaihtosäleikkö

Kuva 19. Autotallin alempi ilmanvaihtosäleikkö

Kuva 20. Keittiön ilmanottosäleikkö

Autotallin alaosassa on ilmanvaihtosäleikkö, josta raikas, kylmä ilma pääsee autotalliin. Autotallin käytetty ilma poistetaan ylempänä olevasta ilmanpoistosäleiköstä. Keittiön ilmanottosäleiköstä tuodaan ilmaa asuinrakennukseen. Asuinrakennuksen muutamissa uusituissa ikkunoissa on korvausilmaventtiilit, joista ilmaa voidaan tuoda sisälle. Kaikissa ikkunoissa ei ole korvausilmaventtiilejä.

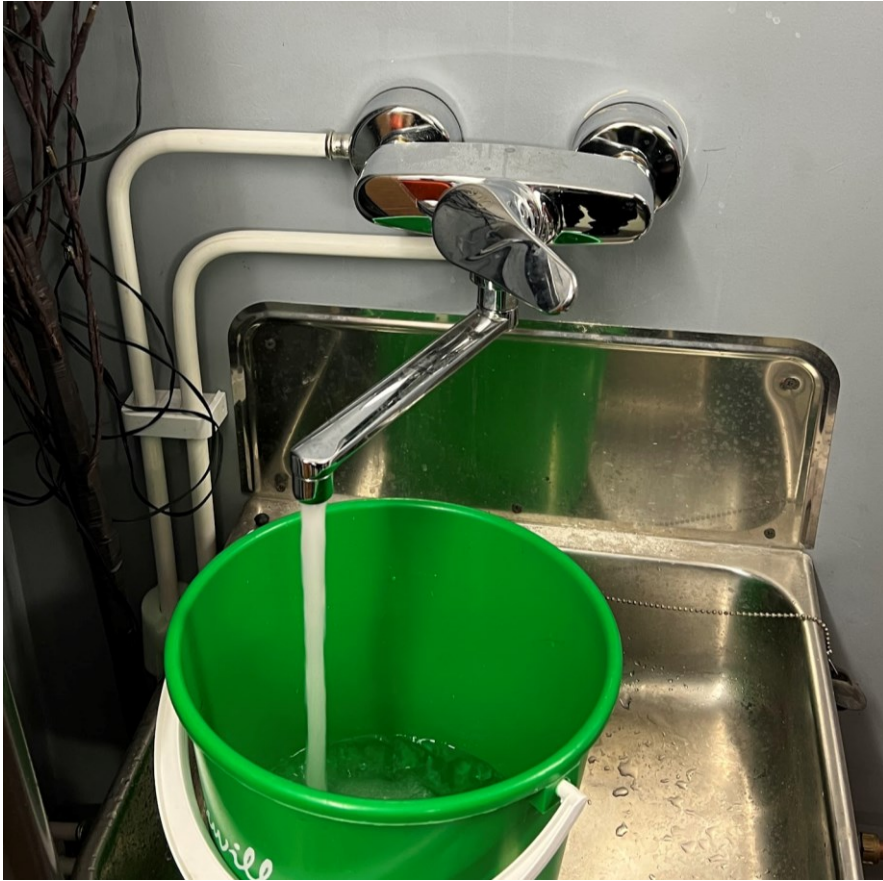
Kuva 21. Virtausmittausta autotallissa

Autotallin vesipiste on kauimmaisina omakotitalon käyttövesiverkostossa. Autotallin käyttövesiverkostossa on sulanapitokaapelit jäätymisen estämiseksi, sillä putket kulkevat välikaton kautta asuinrakennuksesta autotalliin.

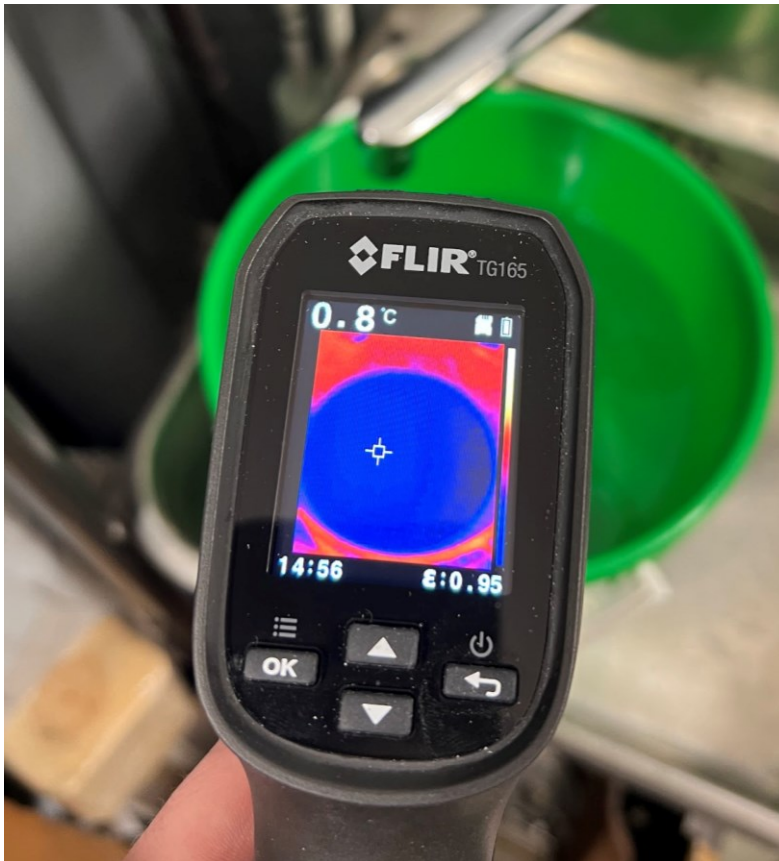
Kuva 22. Veden pintalämpötilan mittausta lämpökameralla

Virtausmittausten yhteydessä mitattiin kylmän ja lämpimän veden pintalämpötilat heti virtausmittauksen jälkeen lämpökameran avulla. Veden lämpötilamittaukset toistettiin kylmälle ja lämpimälle vedelle kaikissa omakotitalon ja autotallin kohteissa, joissa on vesilaitteiston virtausta.

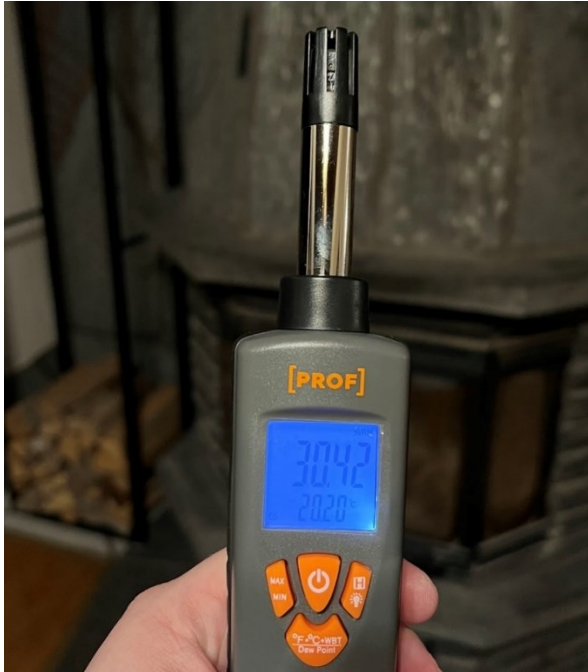
Kuva 23. Lämpötila- ja kosteusmittausta takkahuoneessa

Lämpötila- ja kosteusmittauksen aikana takkahuoneen sisäilman lämpötila oli 20,20 °C ja sisäilman suhteellinen kosteus oli 30,42 %. Takkahuoneessa on kaksi isoa ikkunaa, jotka ovat vaihdettu alkuperäisistä uusiin ikkunoihin.

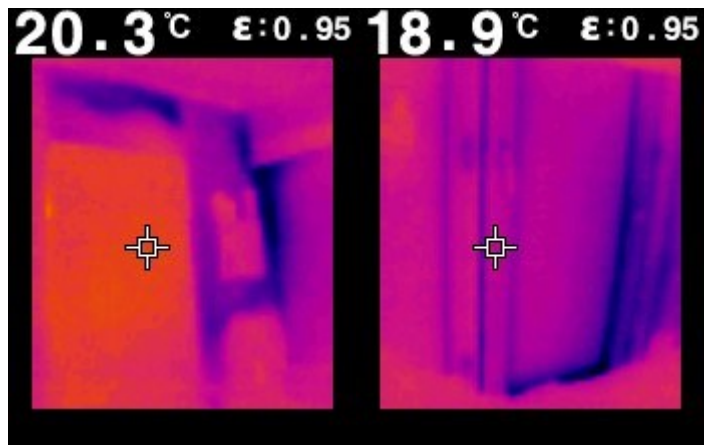
Lämpökamerakuvausten perusteella asuinrakennuksen pahimmat vuotokohdat olivat huoneiden nurkkakohdat ja ikkunoiden liittymät ulkoseinärakenteisiin. Keittiön nurkan katossa menee tuloilmanputki, mikä näkyy kuvassa sinisenä johtaen kylmää ympärillä oleviin rakenteisiin.

Kuva 26. Keittiön tuloilman putki ja alakerran makuuhuoneen ikkuna
