LAHDEN PIKKUTEATTERIN INTERIÖÖRIN VÄRITUTKIMUS

Opinnäytetyö

Tutkintonimike	Artenomi (AMK)
Tekijä/Tekijät	Kirsi Koskivirta, Essi Vilkman
Työn nimi	Lahden Pikkuteatterin interiöörin väritutkimus
Toimeksiantaja	HI-Rakennus ja Maalaus Oy
Vuosi	2024
Sivut	58 sivua
Työn ohjaaja(t)	Sanna Pitkäniemi-Toroska, Jarno Aaltonen

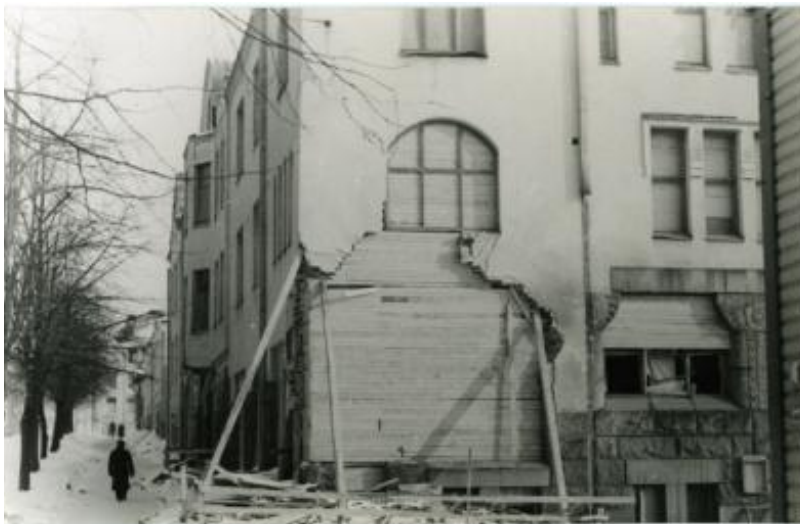
Kuva 7. Painotalo pommitusten jälkeen 1939–1940 (Lahden museot s.a)

Kuvassa 7 painotalon kärsimiä tuhoja talvisodan pommitusten jälkeen. Rakennukseen 27.12.1939 osunut räjähdde vaurioitti jonkun verran nykyiseen Pikkuteatteriinkin kuuluvia tiloja, mutta eniten korjausta vaati Pikkuteatterin sisäänkäynnin viereinen kulmaus, joka on nykyään liiketilakäytössä. (Ripatti 2019, 443.)

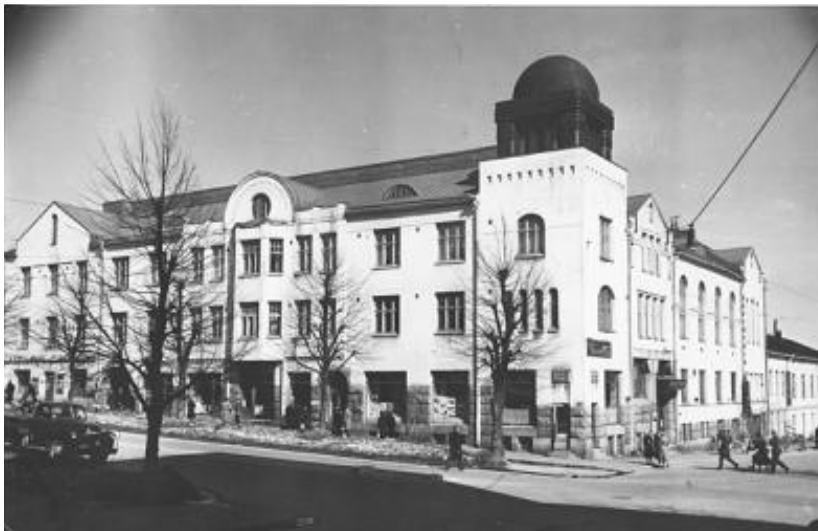
Kuva 9. Painotalo Rautatienkadun suunnasta 1954 (Valokuvausliike Erkki Halme Ky)

Kuvassa 9 rakennus kuvattuna vuonna 1954, jossa voidaan vielä nähdä talon päälle tehty puolipyöreän kupolin kattama torni ja jugend-tyylinen Rautatienkadun osuus. Nykypäivänä kupolimainen kattorakennelma puuttuu ja rakennuksen julkisivu muuttui merkittävästi etenkin Rautatienkadun puolella, kun lahtelainen arkkitehti Unto Ojonen teki suunnitelmat talon korottamisesta kolmella kerroksella vuosina 1955–1956 (Niskanen 2000, 34).

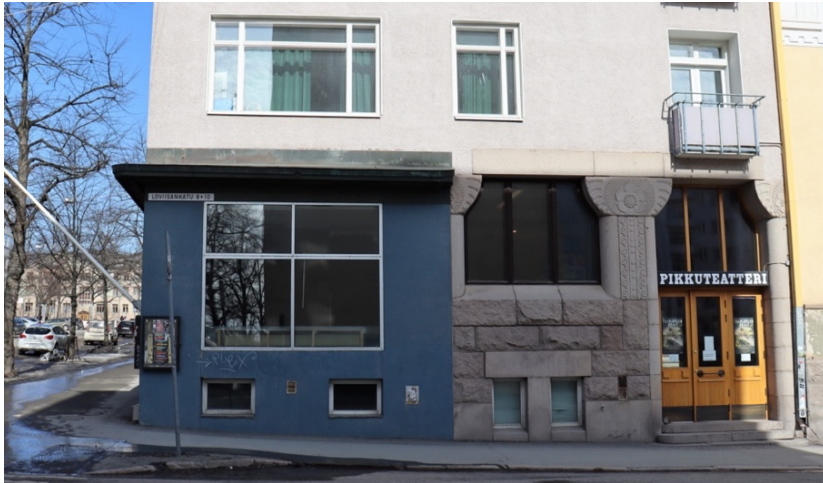
Kuva 10. Pikkuteatterin sisäänkäynti nykyhetkellä (2024)

Kuvan 10 oikeassa kulmassa Lahden Pikkuteatterin sisäänkäynti puuovineen nykyhetkellä. Sisäänkäynnin vasemmalle puolelle sijoittuva ikkuna ja kaikki kuvassa näkyvät toisen kerroksen ikkunat sekä parveke kuuluvat Pikkuteatteriin. Kuvassa 10 näkyvät teatterin oven kummallekin puolelle sijoitetut alkupe räiset kukkakuvioituidut jugendtyyliset harmaagraniittiset ornamentit ovat säilyneet vielä 50-luvun muutostöiden ja talvisodan tuhojenkin jälkeen.

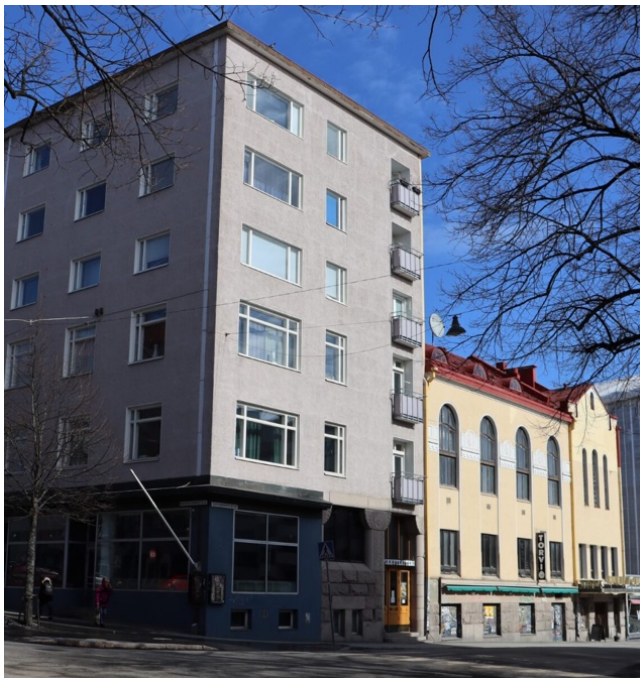
Kuva 11. Rakennus nykyhetkellä (2024)

Kuvassa 11 rakennus nykypäivänä, jossa suurin osa Loviisankadun osuudesta on vielä muutostöidenkin jälkeen säilyttänyt jugend-tyylinsä. 50-luvun uudistus korotuksineen näkyy kuvassa 11 Pikkuteatterin sisäänkäynnin päällä ja jatkuu rakennuksen kulmauksesta Rautatienkadun puoleiselle osuudelle.

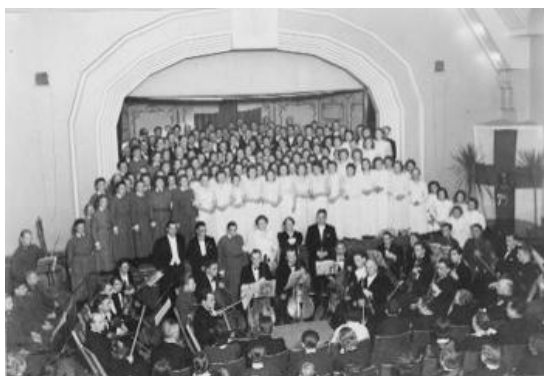
Kuva 13. Juhlasalin näyttämö 40-luvulla
(Lahden museot 1940)

Kuvassa 13 juhlasalin näyttämö vuoden 1940 asussa, jolloin seinissä oli vielä vaalea väritys, nykyisen nousevan katsomotyyppin sijaan katsomotuolit oli sijoitettu tasaiselle lattiapinnalle ja näyttämö oli korotettu. Kuvan 14 uuden pelkistetympin toteutetun näyttämön korotus on poistettu, esiintymislavaa ympäröivät jugend-henkiset kaaret on peitetty ja seinäpinnat ovat saaneet mustan värityksen.

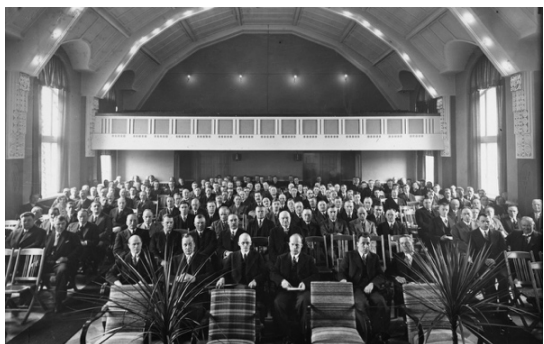
Kuva 15. Juhlasalin katsomo 1937
(Työväen arkisto)

Kuvassa 15 Pikkuteatterin alkuperäisen juhlasalin katsomotuolit ovat lattian tasossa ja interiööri näyttää selkeästi vaaleammassa sävyssä nykyiseen verrattuna (kuva 16). Nykyisessä teatterisalissa kuvassa 16 katto on tummanvihreä ja seinäväritys on kauttaaltaan musta. Seiniä alun perin vaaleissa sävyissä koristavat ornamentit ja salin alaosassa kulkeva panelointi on maalattu

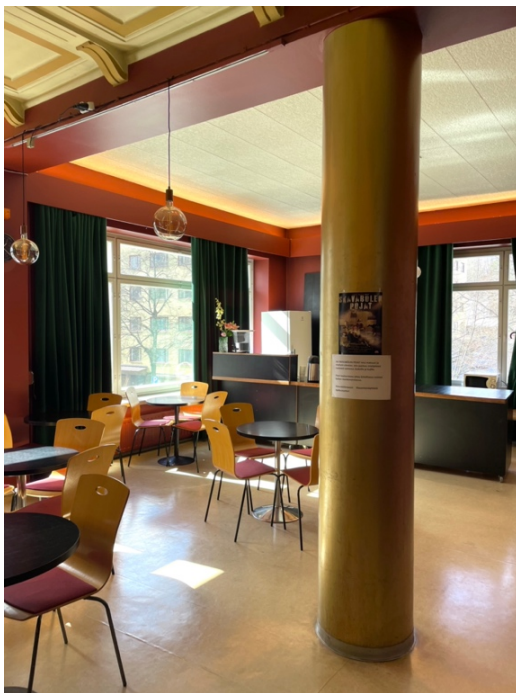
Kuva 17. Lämpiön uudistettu osa nykyhetkellä (2024)

Kuvassa 18 Pikkuteatterin vaurioitunut lämpiön osa, joka kuuluu myös rakennuksen 50-luvulla korotetun osan kanssa samaan siipeen. Tässä tilassa kattomateriaali eroaa muuta teatteria peittoavasta kasettikatosta ja sen yläpuolelle rakennetussa osassa on asuinhuoneistoja. Kultaisen värinen pylväs on sijoitettu nurkkauksen tukirakenteeksi 50-luvun muutostöissä.

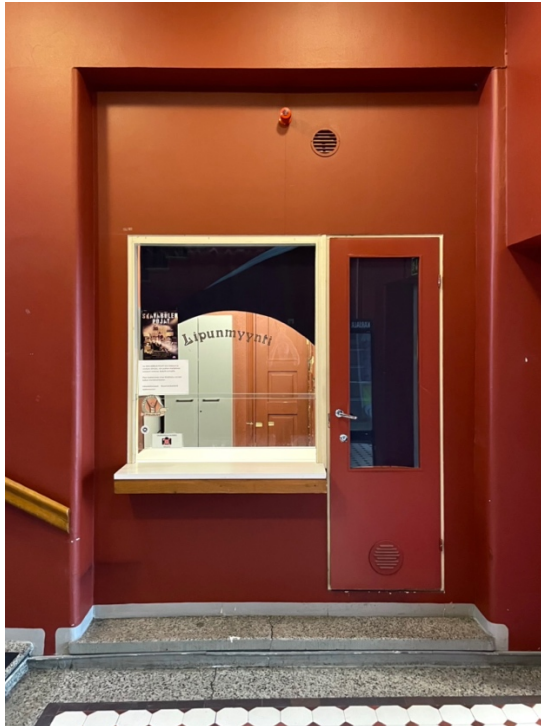
Kuva 18. Lipunmyyntipiste (2024)

Kuvassa 18 alakerran porrasaulan 70-luvulla rakennettu lipunmyyntipiste, jonka takaosassa voidaan huomata punaiseksi maalatuksi ravintolaan kulkevat ovet. Lipunmyyntipisteen sisäpuolella kuvassa 19 ikkunaosan reunoilla sekä yläpuolella on nähtävissä alkuperäinen jugend-arkkitehtuurille tyypillinen kaari. Kaari on piilossa lipunmyyntipisteen rakenteissa ja sen voi havaita ainoastaan sisäpuolelta. Myös rakennuksen alkuperäiset ikkunat toistavat kaarevaa muotoa.

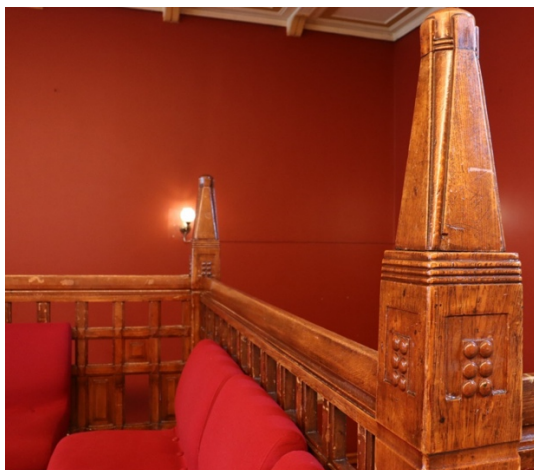
Kuva 22. Lämpion porrastolppia (2024)

Pikkuteatterin lämpiöstä sekä pääporraskäytävän kaiteen ylä- ja alapäädyistä löytyvät korkeat puiset pilarit (kuva 22 ja kuva 23) on koristeltu yksityiskohtaisesti jugend-henkeä noudattaen. Myös kaiteen käsijohteet ovat puuta. Yleisesti jugend-rakennusten värimaailmassa suosittiin murrettuja maanläheisiä sävyjä. (Hämäläinen 2010,11; Partanen 2009, 26.)

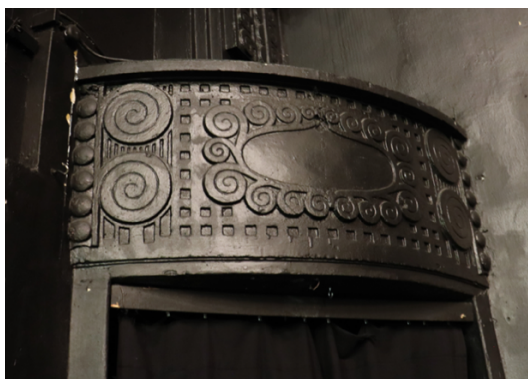
Kuva 24. Ornamenteja teatterisalissa (2024)

Kuvassa 24 Pikkuteatterin teatterisalista löytyvä alkuperäisestä väriytyksestään poikkeava, mustaksi maalattu ornamenttikoristus, joka ilmentää sisätilojen jugendhenkeä. Vastaavanlaisia ornamentteja, eli koristemuotoja, on teatterisalissa useita. Kuvan 25 kukkakuvioidut ornamentit löytyvät pääsisäänkäynnin läheisyydestä.

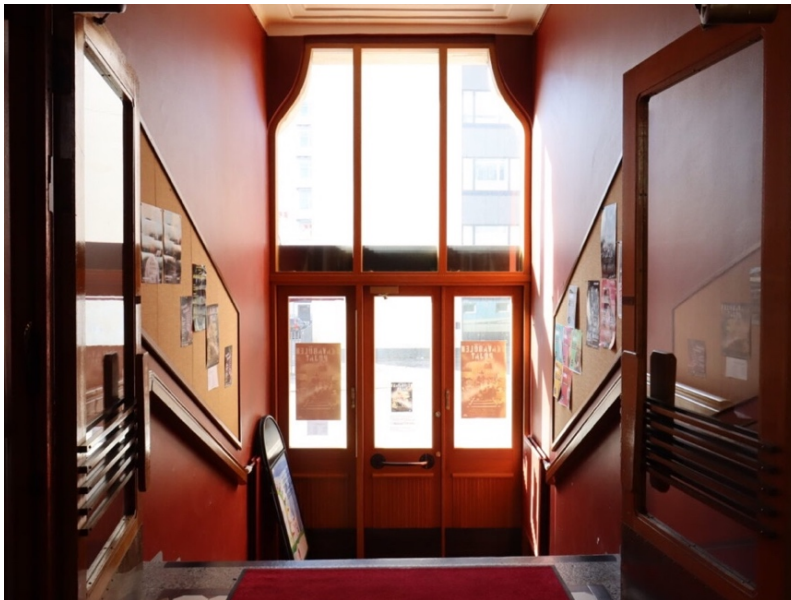
Kuva 27. Pikkuteatterin vestibyyli (2024)

Kuvassa 27 nähtävän Pikkuteatterin vestibyyliä pyrittiin selvittämään vanhimmat seinämaalikerrokset ja niiden värisävyt. Maalikerrosten ja värisävyjen lisäksi tavoitteena oli etsiä mahdollista boordikuviointia. Jugend-aikakaudella porrashuoneet ja käytävät koristeltiin usein boordeilla, joissa esiintyi geometrisia kuvioita sekä luontoaiheisia teemoja, kuten köynnös- tai kukkakuviointia (Hämäläinen, 92). Tässä opinnäytetyössä myöhemmin käsiteltävä porraskäytävässä havaittu vanha esiinotto viittasi myös siihen, että boordikuviointia voisi löytyä.

Tilasta ei löytynyt aikaisemmin tehtyjä esiinottoja, joita olisi ollut mahdollista tutkia ja laajentaa, joten päädyttiin tekemään uusia esiinottoja vestibyylin kummallekin seinäpinnalle kaiteen ja ilmoitustaulun väliselle alueelle. Otantapaikoissa havaittiin silmämääräisesti maalipinnan kohoamista, joten todettiin mahdollisen boordikuviointin kulkevan tällä alueella.

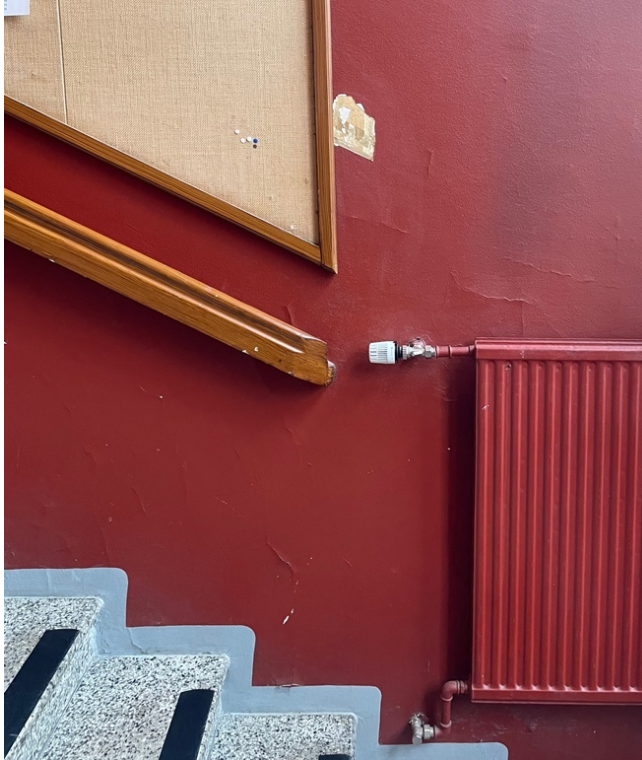
Kuva 28. Vestibyylin esiinotto kaukaa (2024)

Kuvassa 28 nähtävä uusi esiinotto vestibyylin ilmoitustaulun vieressä toteutettiin kirurginveistä käyttäen noin 150 senttimetrin korkeuteen. Alimmat maali-kerrokset olivat herkästi lohkeavia ja työnteossa vaadittiin tästä syystä erityistä huolellisuutta, joka luonnollisesti hidasti työntekoa ja aiheutti muutamia aukko-kohtia esiinoton maalikerrokseen.

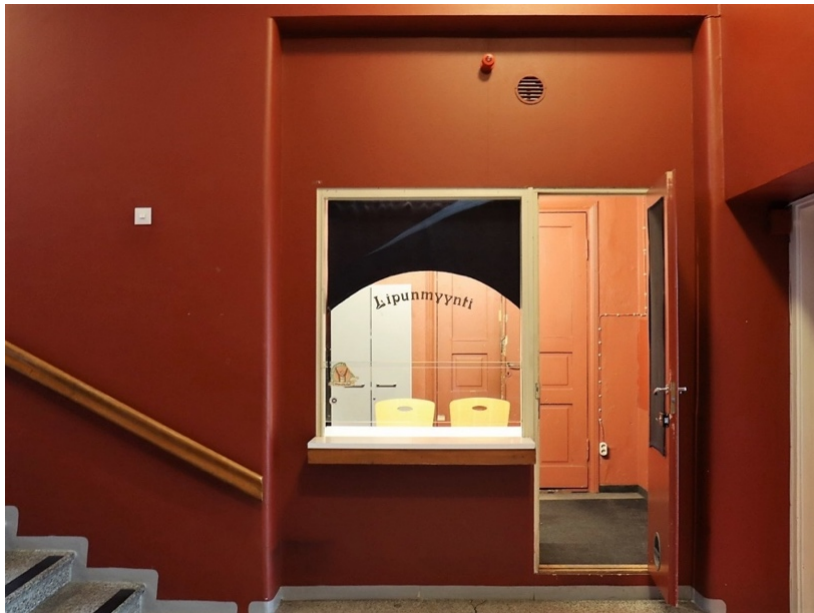
Kuva 31. Pikkuteatterin lipunmyyntihuone (2024)

Kuvassa 31 näkyvän lipunmyyntipisteen sisäpuolelta ovista ja vuorilistoista löytyi aikaisempia esiinottoja, joita laajennettiin kirurginveistä käyttämällä. Tilaan tehtiin myös uusi esiinotto, jotta varmistuttiin seinäpintojen värihistoriasta.

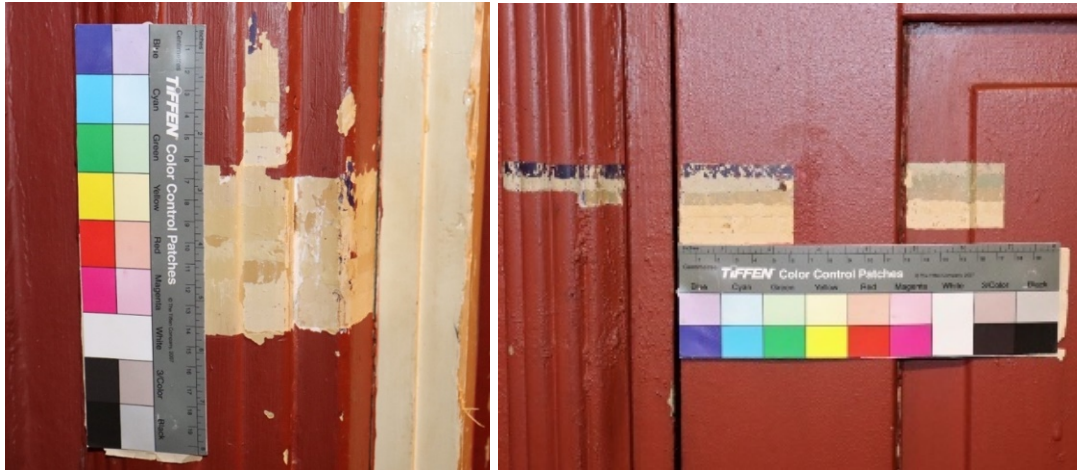
Kuva 32. Vuorilistan aikaisempi esiinotto Kuva 33. Oven aikaisempi esiinotto (2024)
(2024)

Lipunmyyntipisteen vuorilistan ja oven värikoodit esitettyinä yllä olevassa taulukossa 2.

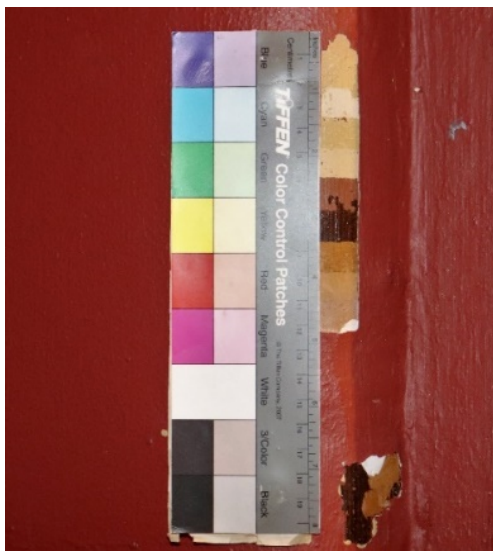
Kuva 34. Lipunmyyntipisteen seinän esiinotto (2024)

Lipunmyyntipisteen seinän väritystä tulkitsevaan taulukkoon 3 on lisätty tummanvioletti sävy, jota ei saatu esiinoton väriportaaseen, mutta jonka todennettiin kraaterimenetelmällä löytyvän nykyisen tummanpunaisen seinämaalista. Lipunmyyntipisteen esiinotoista löydetty alkuperäinen värimaailma noudattaa jugend-aikakaudelle tyypillisiä maanläheisiä vaaleita sävyjä. Havaittiin myös, että kerrosten värimaailma on muuttunut tummempaan, kun sitä verrataan alkuperäisiin vaaleisiin sävyihin. Sekä vuorilistassa, ovesa että seinässä on tummanvioletti, todennäköisesti 70-luvulle sijoittuva, maalikerros nykyisen tummanpunaisen maalikerroksen alla.

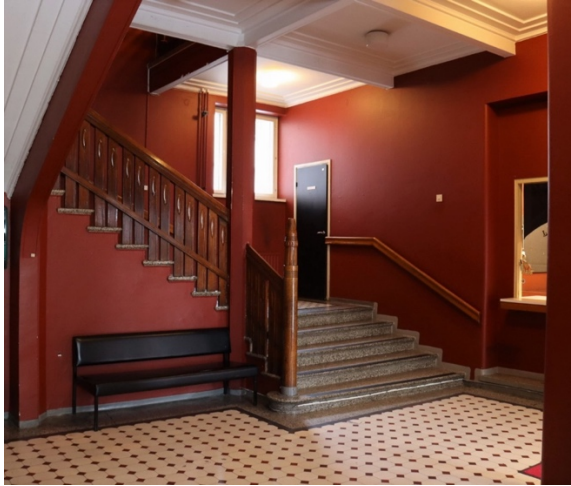
Kuva 35. Porrasaula ja porraskäytävä (2024)

Kuvan 35 jugend-tyylisuuntaa edustava alakerran porrasaula on säilynyt hyvin lukuun ottamatta seinän muuttuneita pintakäsittelyjä ja kuvassa 36 esiintyvää naulakkotilan ikkunaa, joka jouduttiin uusimaan talvisodan pommitusten tuhojen jälkeen. Porrasaula on tarkoitettu vaatesäilöksi, jossa sijaitsee naulakoiden lisäksi myös pieni varastokomero ja pääsy lipunmyyntipisteelle. Pääporraskäytävän alla kulkeva porrassyöksy toistaa samaa värimaailmaa kuin kasettikatto.

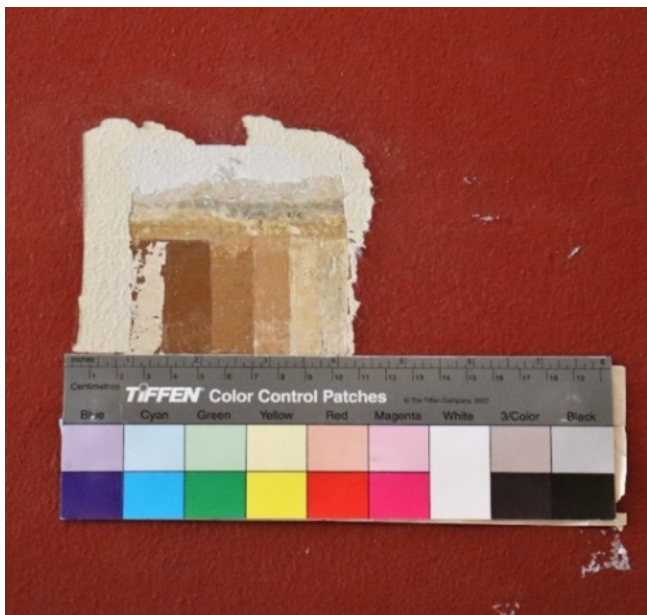
Kuva 37. Porrasaulan 1. esiinotto, laajennus (2024)

Porrassaulan seinäpinnan ensimmäisen esiinoton värikoodit esitettyinä taulukossa 4, jossa tehtiin havaintoja samoista alkuperäisistä sävyistä, kuin vestibyyllissä ja lipunmyyntipisteelläkin.

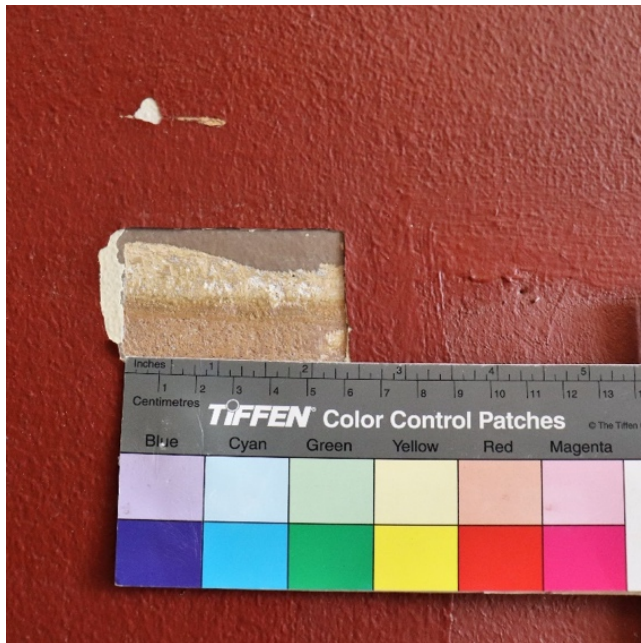
Kuva 38. Porrassaulan 2. esiinotto (2024)

Taulukossa 5 esitetään porrasaulan toisen esiinoton värikoodit, jossa alkuperäiset vanhimmat seinäpinnan värisävyt olivat samoja, kuin ensimmäisessäkin esiinotossa.

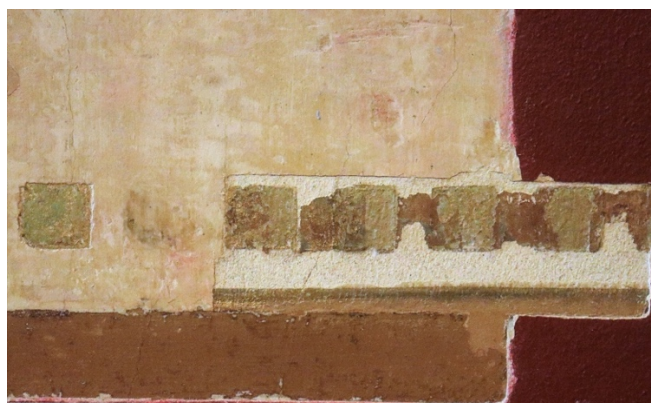
Kuva 44. Lähikuva porraskäytävän laajennetusta esiinotosta (2024)

Kuvassa 44 pääporraskäytävän laajennetun esiinoton kullansävyistä boordikuviointia, jossa voidaan havaita vihreän ja ruskean eri sävyjä. Esiinottoa tutkimalla saatiin selkeämpi käsitys boordissa toistuvasta neliömäisestä kuviosta ja värityksestä.

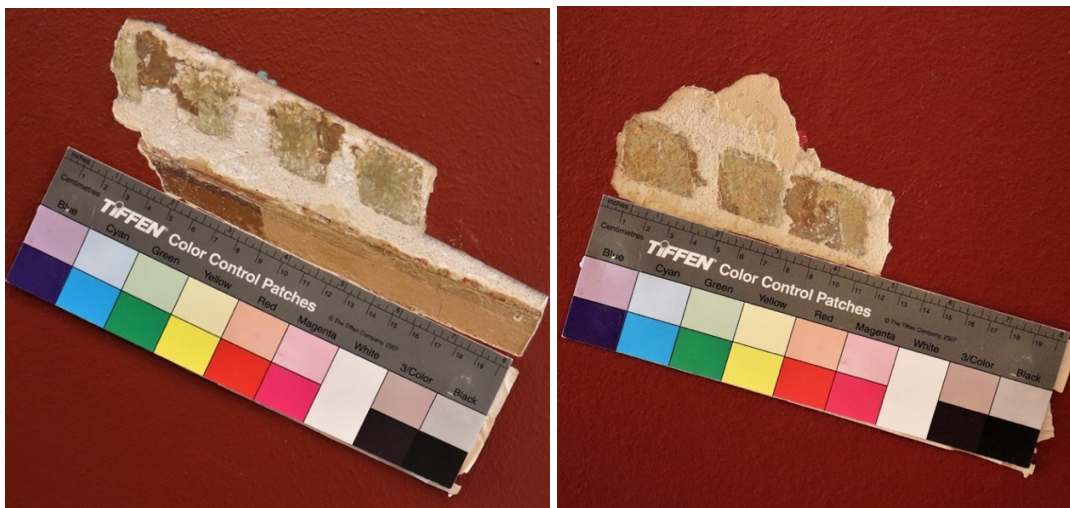
Kuva 45. Porraskäytävän 1. esiinotto (2024) Kuva 46. Porraskäytävän 2. esiinotto (2024)

Pääportaikon ensimmäinen uusi esiinotto tehtiin noin 150 senttimetrin korkeudelle portaikon alapään oikeanpuoleiseen seinäpintaan. Esiinotossa noudatettiin samaa korkeutta kuin vestibyylin esiinotoissa. Myös työtavat säilyivät samoina, kuin aikaisemmissa esiinotoissa. Toinen uusi esiinotto tehtiin portaiden yläpäähän toiseen kerrokseen.

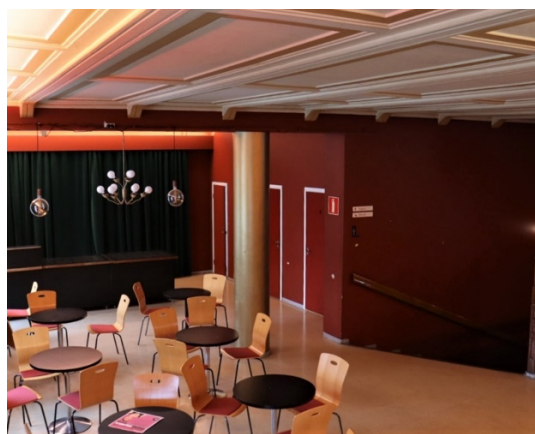
Kuva 47. Lämpö ja pääporraskäytävä (2024) Kuva 48. Lämpö (2024)

Lämpöön ikkunat sijoittuvat pääportaita vastapäätä olevalle seinustalle sekä kulmaukseen, jotka kuvassa 47 peittyvät tummanvihreän verhon taakse. Kulmauksessa näkyvät kolme ovea vievät pieneen keittiöön sekä wc-tiloihin. Kuvassa 48 lämpö toisesta suunnasta, jossa nähdään valkoiset ovet. Ovista on pääsy teatterisalia edeltävään pieneen tilaan, välilämpöön, jossa säilytetään muun muassa tekniikkaa ja lavasteita. Lattiamateriaalina lämpöössä on muovimatto, jonka alle kätkeytyy alkuperäinen koristeellinen kivilattia.

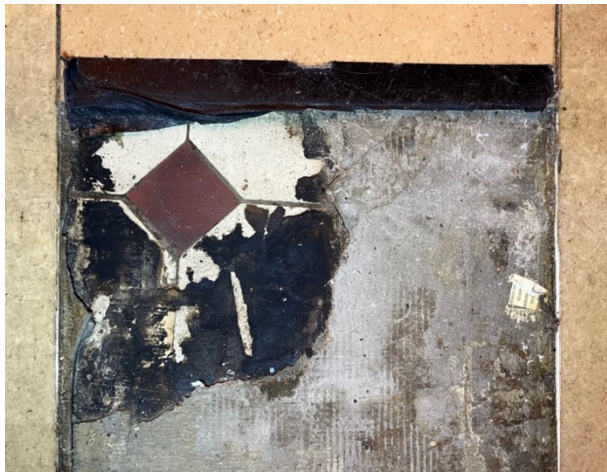
Kuva 49. Lämpöön muovimaton alta pilkistävä laatoitus (2024)

Kuvassa 49 lämpöön istuinten alta löytynyttä laatoitusta muovimaton alla. Samanlainen kuviointi havaittiin alakerran porrasaulassa.

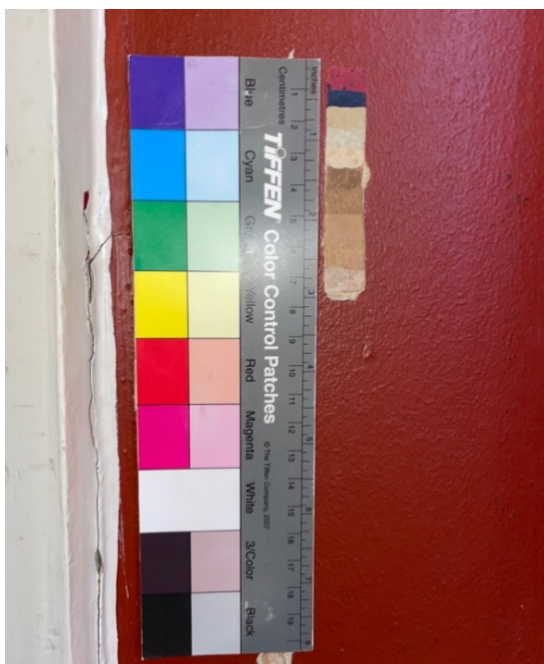
Kuva 50. Lämpiön seinän esiinotto (2024)

Lämpöössä uusi esiinotto tehtiin parvelle johtavan oviaukon viereen. Tilasta ei löytynyt muista tiloista poiketen aikaisempia seinäpintojen esiinottoja, joita olisi voinut tutkia ja laajentaa.

Lämpiön seinän esiinoton väriportaassa kuvassa 50 huomataan useita värikerroksia, jotka toistavat pääosin alakerran lipunmyyntipisteen ja porrasaulan värimaailmaa.

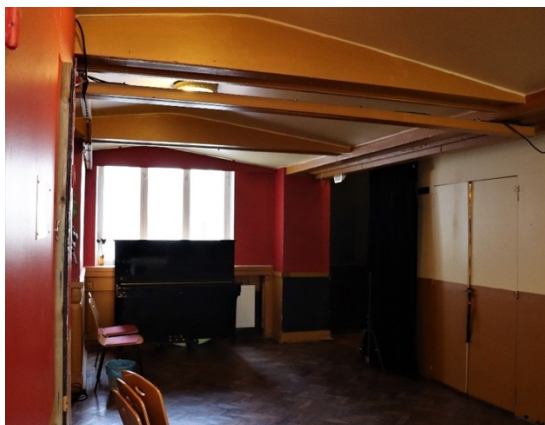
Kuva 51. Välilämpio (2024)

Välilämpiossä, joka esitetään kuvassa 51, esiinottoja päädyttiin tekemään ikkunoiden alla kulkevaan paneeliosan kohokuvioiseen rappaukseen ja sen yläpuolella kulkevaan listaan (kuva 52). Tämän lisäksi toteutettiin kraaterimenetelmällä otanta välilämpion kirkkaanpunaiseen seinäpintaan. Dokumentointi tehtiin vain seinäpaneelin esiinotosta, sillä sen yläpuolella kulkeva lista toisti täysin samaa väritystä.

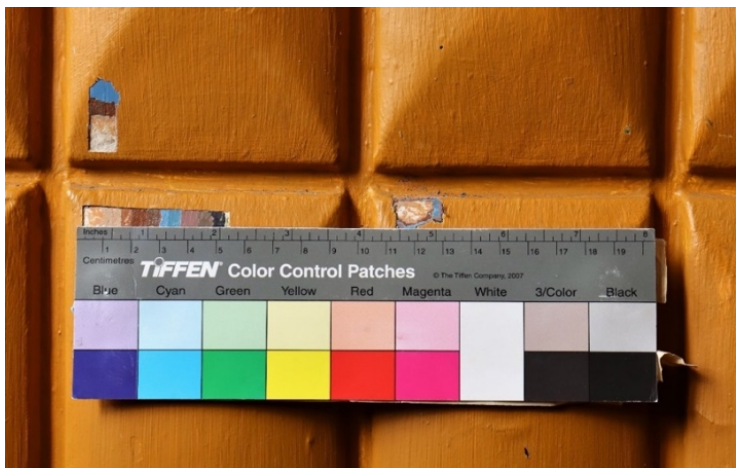
Kuva 53. Välilämpion paneeliosan esiinotto (2024)

Välilämpöön paneeliosan esiinotossa (kuva 53) huomattiin värimaailman muuttuvan tutuista vaaleista kerroksista tummempiin ja kylmempiin sävyihin, jotka on lueteltu taulukossa 9.

Välilämpöistä esille otettujen kerrosten värikoodit ovat esitettynä taulukossa 9, josta voidaan huomata esimerkiksi kaksi erilaista sinistä kerrosta, ja se, että teatterisalin musta väritys on joskus ollut osana myös tätä tilaa. Nämä värikerrokset sijoittuvat myöhemmille aikakausille. Ennen välilämpöä muissa tiloissa esiinottojen värimaailma on pysynyt melko lämpimissä sävyissä.

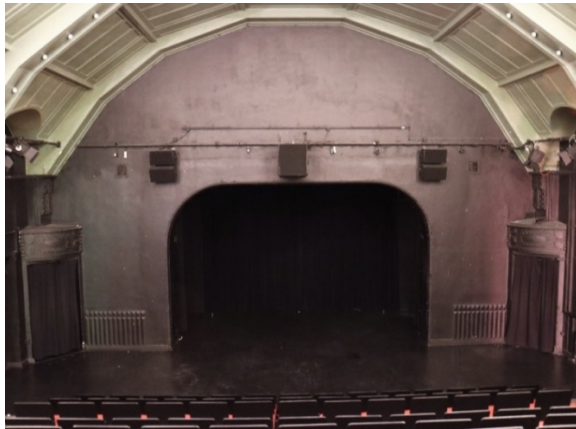
Kuva 54. Teatterisali (2024)

Pikkuteatterin 80 neliön suuruisen teatterisalin seinäpinnat ja koivulautalattia ovat maalattu mustiksi ja katto on vihreän sävyinen. Näyttämön molemmin puolin on sijoitettu jugend-aikakaudelle tyypillistä ornamenttiikkaa, joissa toistuvat geometriset ja köynnösmäiset kuviot. Korkeassa teatterisalissa on kasetti-kattomainen rakenne.

Kuvassa 54 nähtävän teatterisalin pilastereiden ornamenttiikkaa löytyy näyttämön ja salin seinien kummaltakin puolelta. Kuvassa 55 seinille sijoitettuja pilastereiden ornamentteja, joita päädyttiin tutkimaan esiinotoin. Esiinottoja tehtiin pilastereiden ruusukuvioiden yläosaan ja niiden alapuolelle sijoittuviin ovaalin muotoisiin pilastereihin. Teatterisalissa tutkittiin myös seinien alaosassa kulkevia, välilämpöissäkin havaittuja paneeliosan kohokuvioisia rappauksia, listoja sekä varsinaista seinäpintaa.

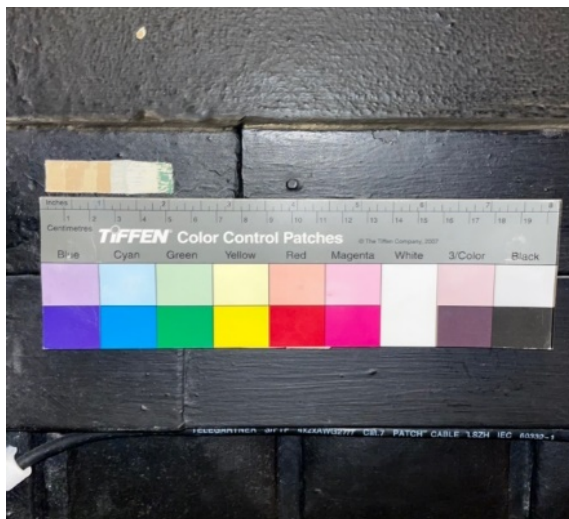
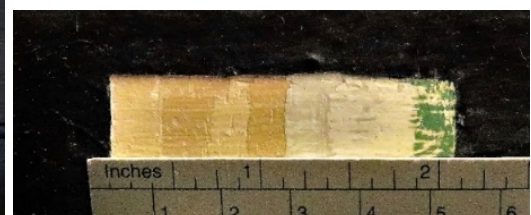
Kuva 56. Teatterisalin listan esiinotto (2024)

Kuva 57. Lähikuva listan esiinotosta (2024)

Kuvissa 56 ja 57 esitetään seinässä kulkevaan listaan tehty esiinotto, jossa huomattiin portaiden värin muuttuvan alkuperäisistä lämpimän kellertävistä sävyistä valkoisempiin ja hieman kylmempiin sävyihin.

Taulukossa 10 teatterisalin paneeliosan päälle sijoittuvan listan värikoodit kerros kerrokselta. Väriportaikossa havaittiin vihreä sävy, joka on ollut käytössä ennen nykyistä mustaa väriä – tätä sävyä ei ole havaittu muissa teatterin tiloissa.

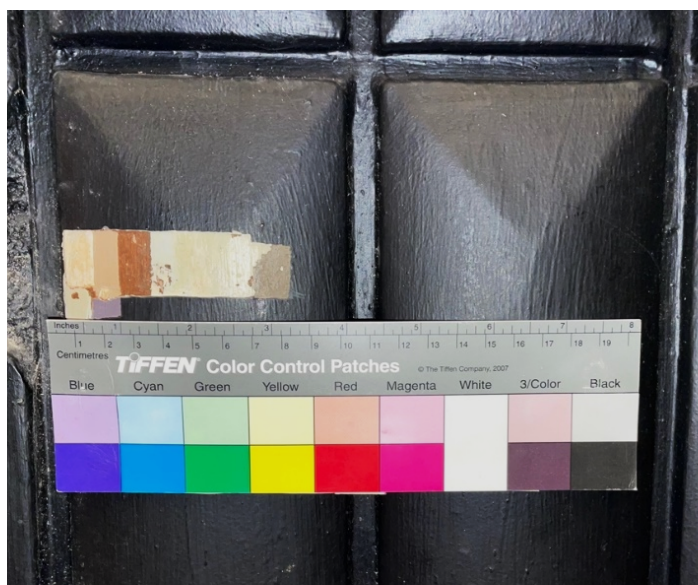
Kuva 58. Teatterisalin paneeliosan esiinotto (2024)

Paneeliosat kulkevat pitkin teatterisalia listojen alapuolella, ja esiinotossa (kuva 58) havaittiin esimerkiksi vaaleita ruskeita sävyjä, kuten teatterisalin

listassa (kuva 56 ja 57). Paneeliosan värikoodit löytyvät taulukosta 11.

Paneeliosan värit (taulukko 11) olivat alun perin maanläheisiä ja neutraaleja, kunnes sävyt muuttuivat alkuperäisistä vaaleista hetkellisesti tummempiin vaaleanruskeisiin, jonka jälkeen takaisin vaaleisiin. Ennen nykyistä mustaa väriksenä on ollut murrettun violetin sävy, joka poikkeaa selvästi muista väriportaiden värisävyistä. Tämä violetti kuitenkin noudattaa perinteistä murrettua väriä, joka on tyypillistä jugend-tyylille.

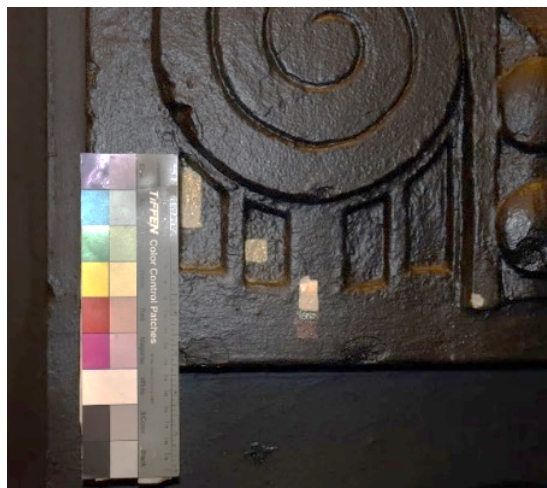
Kuva 59. Pilasterin ornamentin esiinotto (2024)

Kuvassa 59 teatterisalin pilasteriin tehty esiinotto. Pilastereiden osalta esiinottoja päädyttiin tekemään yhteensä kolmeen eri kohtaan, joista etsittiin kultausta. Kultausta löytyi pilasterin ornamentin syvennyksistä, mutta ei koholla olevasta osasta. Kuvassa 60 koholla oleva ornamentin osa, johon yksi

Taulukossa 12 esitellään pilastereiden ornamenttien esiinottojen myötä löydettyjä värikoodeja, joissa huomataan värityksen olleen alun perin vaalea, mutta uusimmissa kerroksissa vihreä sekä pronssin sävyinen. Samaa vihreää värisävyä löydettiin myös kuvassa 57 esiintyvistä teatterisalin seinälistan esiinotosta.

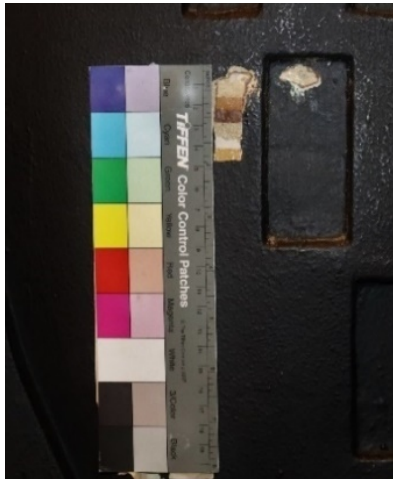
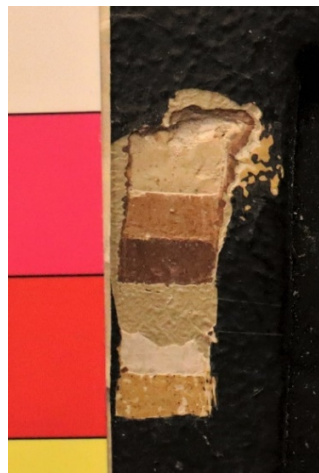
Kuva 61. Pilasterin alaosan esiinotto (2024)

Kuva 62. Pilasterin alaosan väriportaat (2024)

Kuvissa 61 ja 62 nähdään esiinotto seinän pilastereiden alaosasta. Kuvassa 61 on havaittavissa myös kraaterimenetelmällä tehty tutkimus, jonka avulla selvitettiin, onko kultausta löydettävissä tältä alueelta. Taulukossa 13 pilastereiden alaosan värikoodit.

Kuten taulukosta 13 voidaan huomata, kultausta ei kuitenkaan löytynyt, ja pilastereiden alaosan värit on vaihdellut pääosin maanläheisen ruskean eri sävyjen välillä.

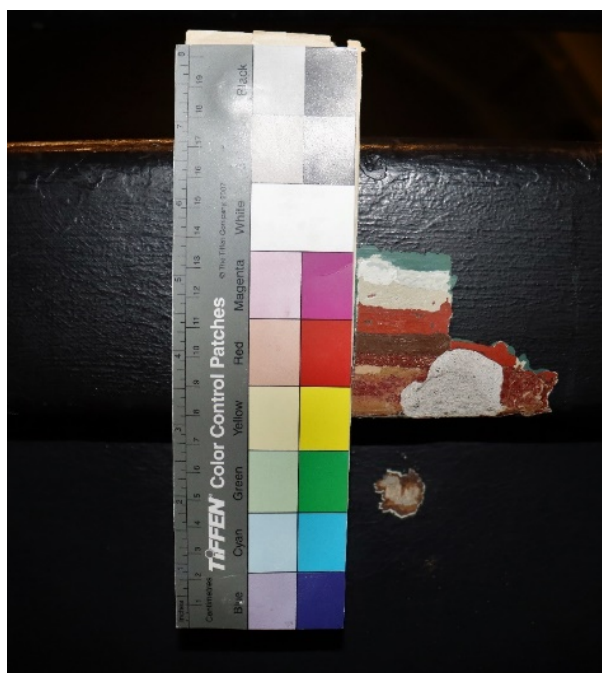
Kuva 63. Teatterisalin parven kaiteen esiinotto (2024)

Kuvassa 63 teatterisalin parven kaiteeseen tehty esiinotto. Parven kaiteen väriportaissa löydettiin aikaisempiin esiinottoihin verrattuna paljon punertavia sekä punaisia sävyjä. Sävyt ovat lueteltu taulukossa 14.

Taulukossa 14 esitetään teatterisalin parven kaiteesta löydetyt sävyt, jotka olivat murrettuja, kuten suurimmassa osassa aikaisempia esiinottoja. Ne noudattivat tyypillistä tummempaa jugend-aikakauden värimaailmaa. Uusimmissa sävyissä värimaailma on hetkellisesti ollut melko vaalea, mutta muuttunut vihreästä mustaan. Parven väritys on seinäpintoihin ja kattoon verrattuna ollut selkeästi tummempi vuosien aikana.

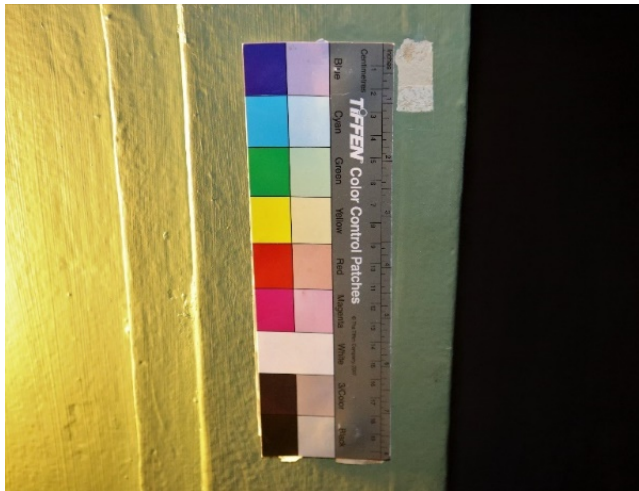
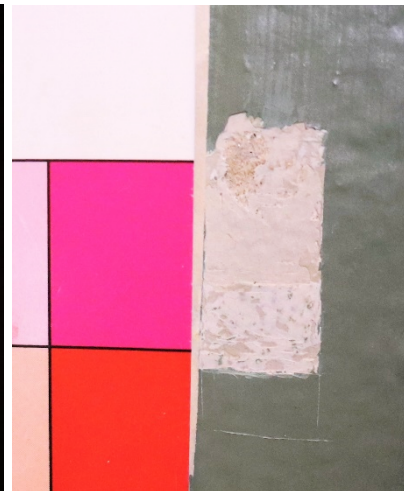
Kuva 64. Teatterisalin katon esiinotto (2024)

Kuva 65. Katon väriportaat (2024)

Kuvissa 64 ja 65 teatterisalin kattoon tehdyt väriportaat. Esiinotossa katosta löytyi nykyisen vihreän väriyksen alta kaksi murrettua vaaleaa sävyä sekä kylmä vaaleanruskea, jotka on esitelty taulukossa 15.
