Opinnäytetyö (AMK)

Rakennus- ja yhdyskuntatekniikka, insinööri

# Homekoiran hyödyntäminen rakennuksen kuntotutkimuksessa

## Utilization of mold detection dogs in building condition survey

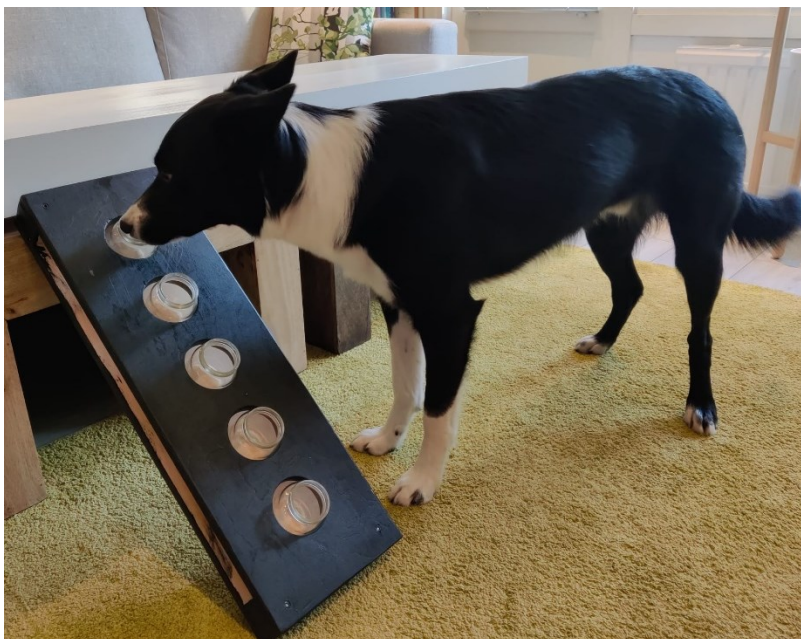
Homekoiran koulutus alkaa usein heti jo pentuvaiheessa erityyppisin motivaatio-, ympäristö- ja nenänkäyttöharjoituksin. Nenänkäyttöä voidaan harjoitella esimerkiksi kuvan 2 tavoin purkkirataharjoitteluna, jolloin yhdessä purkissa on etsittävä hajua, joka koiralle on jo entuudestaan opetettu. Muissa purkeissa on häiriöhajua, jotta koiran mielikuva opetettavasta hajusta saadaan mahdollisimman tarkaksi. Se paljastaa myös ohjaajalle helposti koiran osaamisen tason, ja miten varma tämä on tehtävästään. Koira palkataan oikeasta suorituksesta ja purkkien paikkoja vaihdetaan, jolloin koira joutuu nenänkäyttöllään etsimään oikean purkin. Kuvassa 2 on kipukoirakoulutusta käyvä bordercollie Fly.

Kuva 2. Purkkirataharjoittelua.

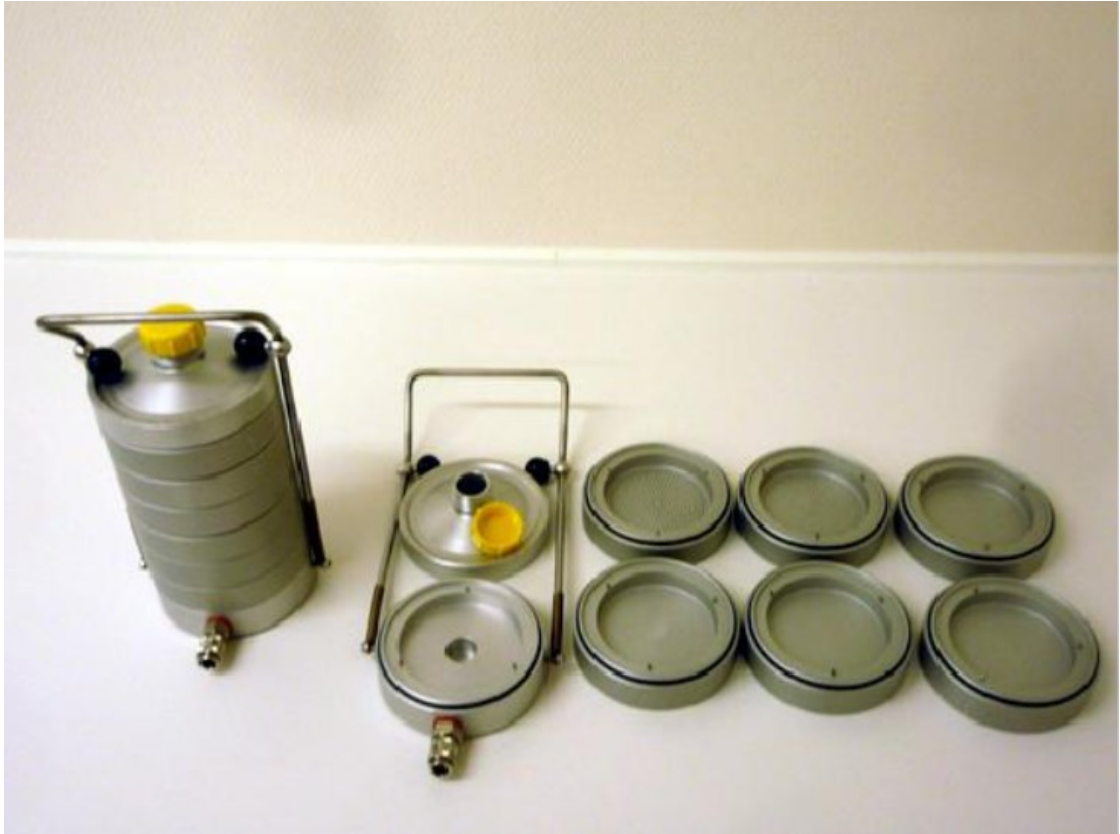
Kuvassa 3 esitelty Andersenin 6-vaiheimpaktori koostuu pohjasta, imukannesta sekä kuudesta levyistä. Jokaisessa levyssä on 400 reikää. Reiän halkaisija pienenee jokaisen levyn kohdalla, reiät ovat suurimmillaan ensimmäisessä levyssä. Keräimen toimintaperiaatteena on johtaa ilma tasoissa olevien reikien läpi, jolloin ilmassa olevat mikrobit iskeytyvät kasvatusalustoille. Keräimen tarkoituksena on mallintaa ihmisen keuhkoja, jolloin nähdään, onko sisäilmassa hiukkasia, jotka voivat kulkeutua hengitysilman mukana keuhkoihin. (Herva 2011, 15–17.)

Kuva 3. Andersenin 6-vaihekeräin (Herva 2011).
