Opinnäytetyö AMK

Rakennus- ja yhdyskuntatekniikka, LVI-tekniikka

# Olemmeko hulluja?

– Saako mittauksilla tukea käyttäjien kokemuksiin sisäympäristön ongelmista?

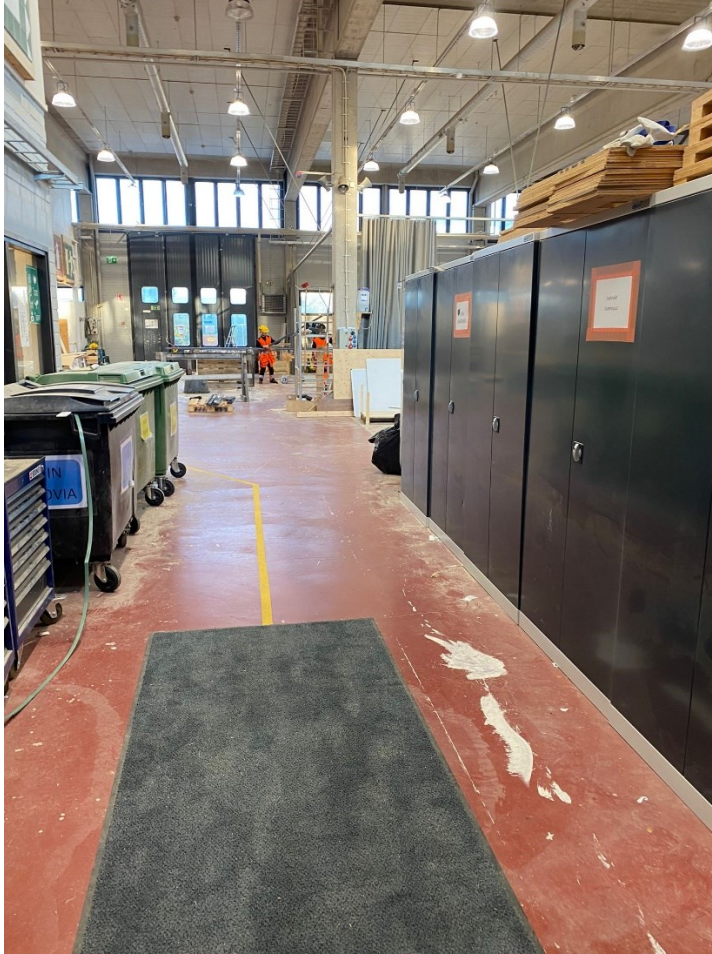
Kuva 5. Rakennusosaston työsalin.

Kuvassa 5 näkyvä rakennusosaston työsalin mainittiin vastauksissa kaksi kertaa ja molemmissa ongelmaksi koettiin pölynpoisto. Ongelma ei ole varsinaisesti ilmanvaihdon ongelma, koska ongelma on puupölyn imurin rikkoutuminen. Imuri ei ole ilmanvaihdon osa vaan erillinen komponentti järjestelmässä. Myös alla olevassa kuvassa 5 voidaan havaita puupölyä lattialla.

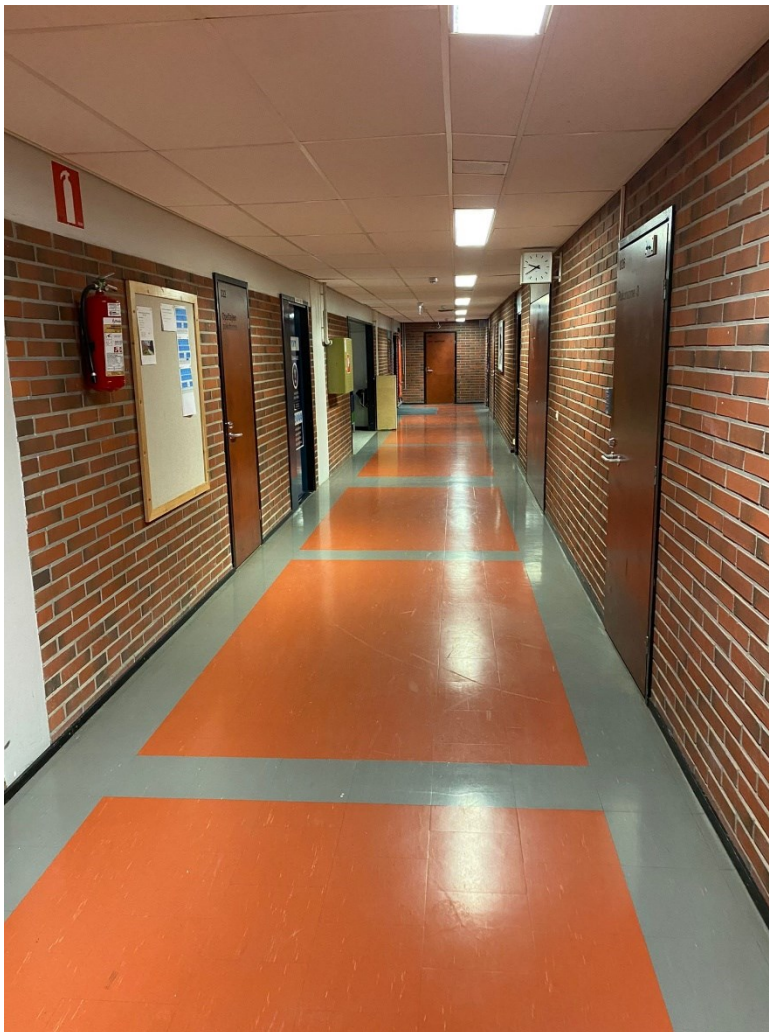
Kuva 6. Rakennusosaston käytävä.

koki ongelmaksi opiskelijoiden pukutilojen hajun. Yhdeksäntenä tilana mainittiin yhdessä vastauksessa rakennusosaston käytävä, ja käytävän seinällä olevassa taulussa olevat kosteusjäljet. Käytävä on näkyvissä kuvassa 6. Kuvassa oikealla seinällä käytävän päädyssä näkyy vastauksessa mainittu taulu.

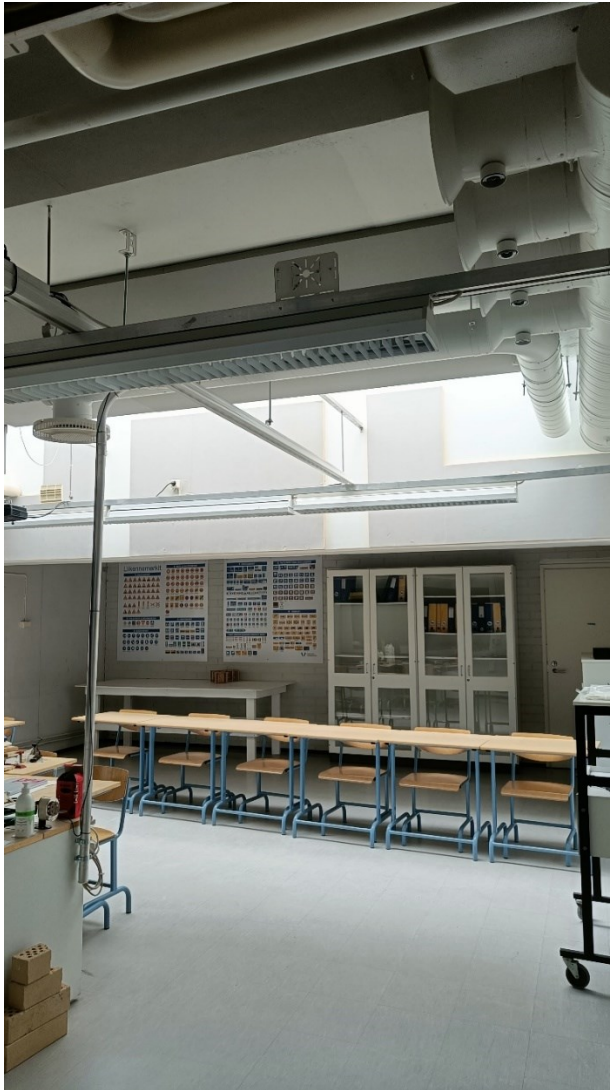
Kuva 9. Luokkahuone, "huminaluokka".

Luokkatila mainittiin neljässä vastauksessa ja suurimmaksi ongelmaksi koettiin ilmanvaihdon pitämä humina, mikä häiritsee toimintaa tilassa. Luokkaa kutsutaan yleisesti huminaluokaksi äänen vuoksi, ja luokan käyttöä vältellään. Nykyinen pohjakuva luokasta on kuvassa 7. Luokka on alun perin tarkoitettu laboraatiotilaksi, kuten voidaan nähdä alkuperäisessä ilmanvaihtokuvassa vuodelta 1983 (Kuva 8). Tila on muokattu luokkatilaksi joissain myöhemmässä

Luokka on käytävän varrella oleva sisäluokka, jota ympäröi rakennuspuolen työsalin, varasto, pukutilat ja sähkötilat. Luonnonvaloa luokkaan saadaan kattoikkunasta. Luokkaa käytetään teoriaopetukseen, eikä siellä ole enää mitään laboratoriotyöskentelyyn viittaavaa. Opiskelijamäärältään luokkaan pitäisi mahtua periaatteessa 25 opiskelijaa, koska se on opiskelijamäärä joissain ryhmissä. Tämän lisäksi tulee opettaja, joten henkilömäärä on 26. Tulevaisuudessa opiskelijaryhmien koot voi kasvaa, ja tällöin luokassa henkilömääräkin olisi suurempi. Kuvassa 9 on luokka kuvattuna erään koulupäivän jälkeen iltapäivällä samalla, kun tehtiin yksi mittauksista. Tuolloin luokassa oli 17 pultetta.

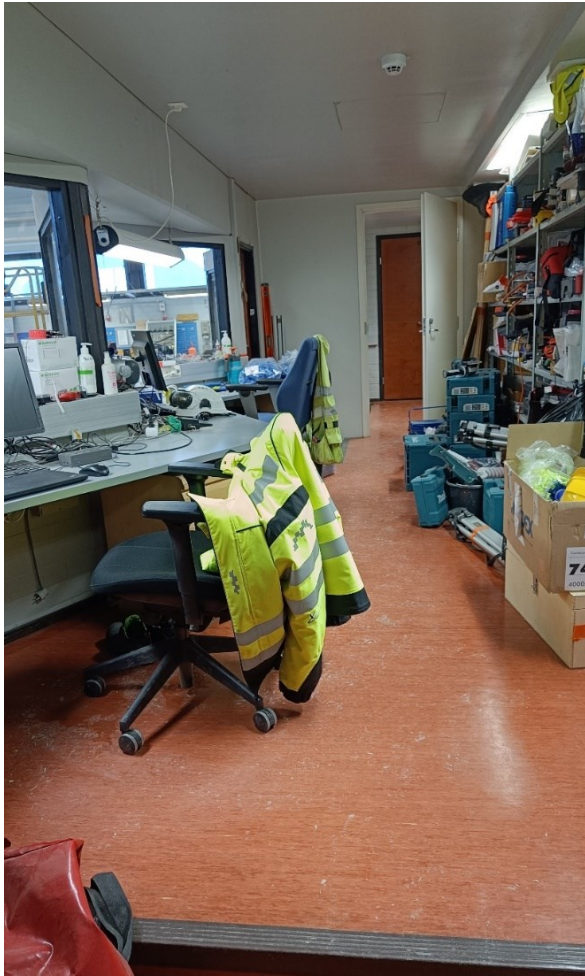
Kuva 11. Työhuone 1, "akvaario"

Työhuone 1 (Kuva 11) mainittiin kyselyn vastauksissa kolme kertaa. Työhuoneen lempinimi on akvaario, sillä yhdellä seinällä on ikkunat, joista voi valvoa työsalin toimintaa. Työhuoneen ongelmaksi koettiin erityisesti ilmanvaihdon riittämättömyys. Työhuoneessa koettiin, ettei ilma vaihdu ollenkaan. Lisäksi yksi mainitsee pienenä ongelmana lämmön. Työhuoneessa työskentelee viisi ihmistä ja lisäksi huoneessa on välillä muita ihmisiä hoitamassa asioita. Pinta-alaa huoneella on 19 m<sup>2</sup>. Työhuone sijaitsee käytävän päässä, ja vieressä on työsalin lisäksi luokahuone. Työhuoneen perällä on toinen työhuone, joka näkyy kuvan 11 perällä aukinaisen oven takana. Perällä olevassa työhuoneessa on työpiste yhdelle henkilölle.

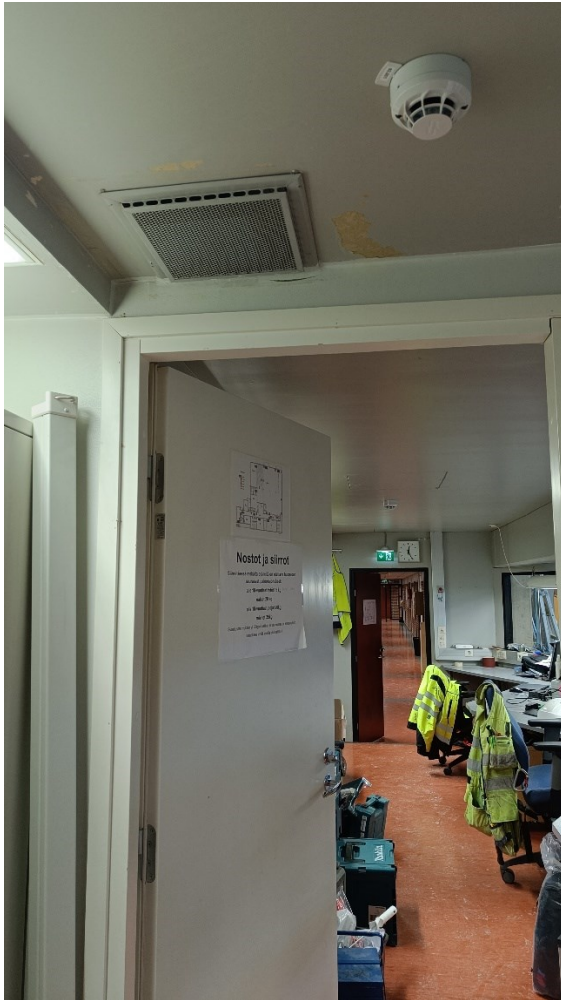
Kuva 14. Työhuoneen 2 ilmanvaihto seinän takana.

Alun perin työhuoneessa 1 oli tarkoitus mitata ilmamäärät, lämpötila ja hiilidioksidipitoisuus. Ilmamäärien mittaaminen ei kuitenkaan onnistu työhuoneessa, koska työhuoneessa ei ole yhtään tulo- tai poistoilman päätelaitetta. Huoneessa ei siis ole ilmanvaihtoa, mitä voisi mitata. Kun työhuone on jaettu, tuloilman päätelaite on jäänyt seinän toiselle puolelle ja itse asiassa osittain seinän sisälle kuten kuvasta 14 voidaan nähdä.

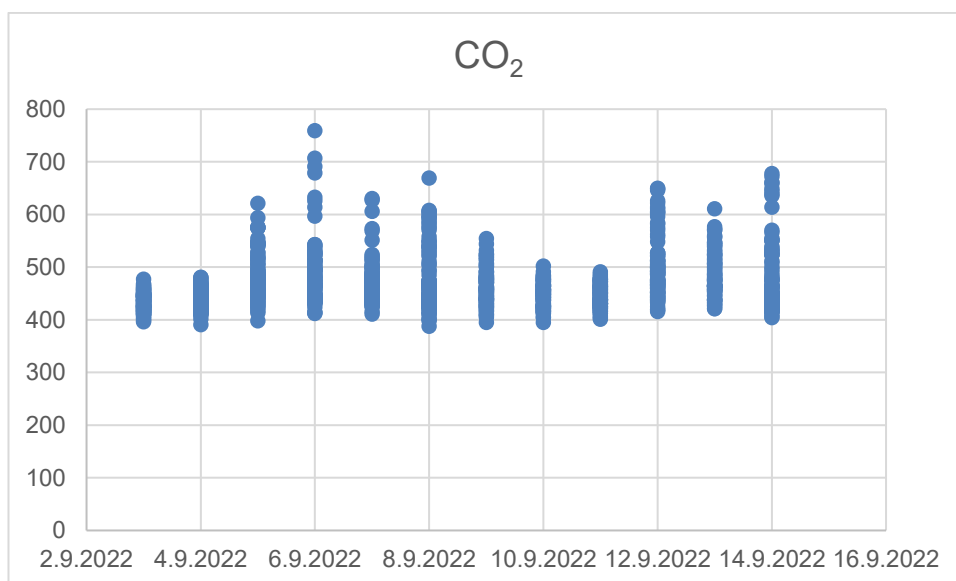
Kuvio 6. Työhuoneen 1 päivittäiset hiilidioksidipitoisuusmittauksien jakaumat.

Kuvioissa 6, 7 ja 8 esitetään työhuoneen 1 hiilidioksidipitoisuuksia mittausaikana. Kuviossa 6 on esitetty päivittäinen vaihtelua hiilidioksidipitoisuudessa. Kuten lämpötilassakin myös hiilidioksidipitoisuuksissa voidaan kuviosta nähdä viikonlopun vaikutus pitoisuuden pienempänä vaihteluvälinä. Suurimmat hiilidioksidipitoisuudet mitattiin tiistaina 6.9. (759 ppm) ja keskiviikkona 14.9. (678 ppm).

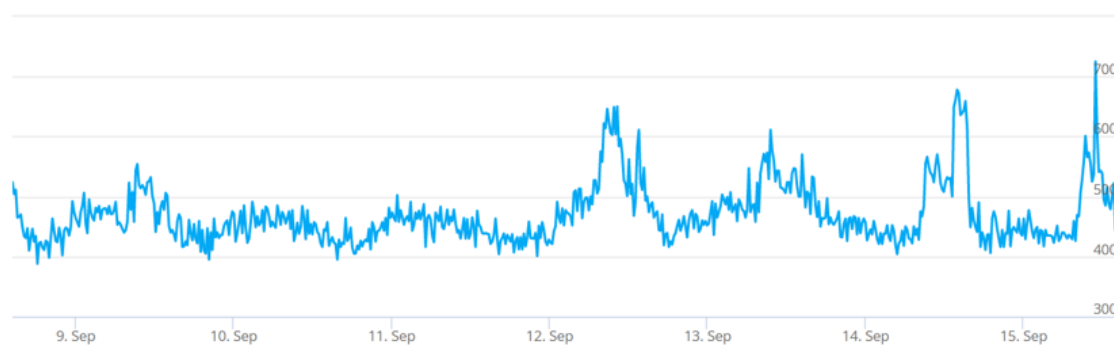
Kuvio 7. Työhuoneen 1 hiilidioksidipitoisuus 9.–15.9.

Kuviossa 7 nähdään hiilidioksidiarvot 9.—15.9. eli vähän pidemmälle, kuin mitä mittaus varsinaisesti kesti. 15.9. mittari otettiin pois mittauspisteeltä ja viimeisimmät arvot eivät enää ole luotettavia. Kuviossa 7 nähdään

hiilidioksidipitoisuuden aaltoilu päivien aikana, kun pitoisuuteen alkaa vaikuttaa ihmisten vaikutus. Kuvioista 7 nähdään sama viikonlopun vaikutus pienempänä vaihteluvälinä kuin kuviossa 6 oli nähtävissä.

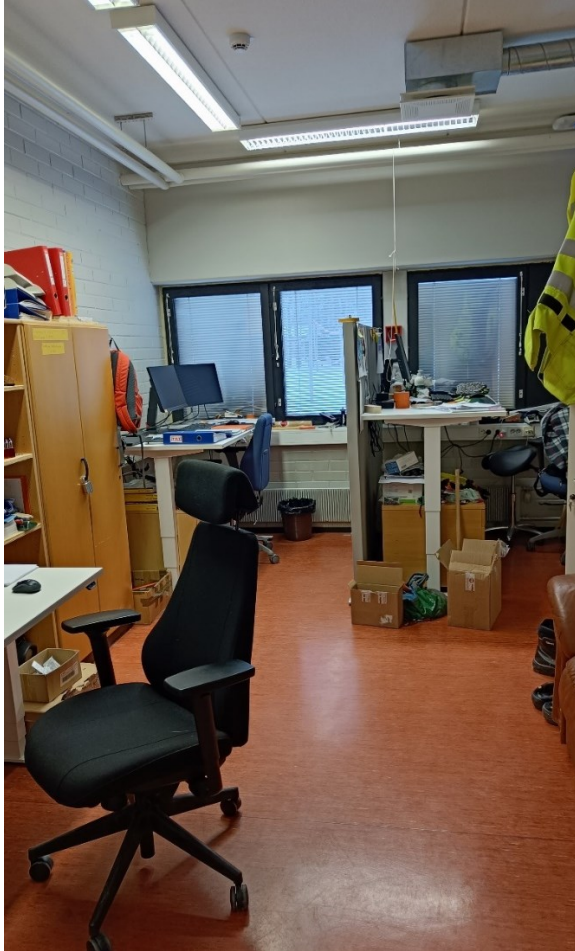
Kuva 15. Työhuone 2.

Työhuone 2 mainittiin kyselyyn vastanneiden keskuudessa vain kerran. Huoneessa työskentelee kolme ihmistä, mutta vain yksi heistä vastasi kyselyyn. Työhuoneessa työskentelevien lisäksi huoneessa vieraillee välillä muita ihmisiä. Työhuoneen ongelmaksi koettiin huono ilma ja se, ettei ilma vaihdu riittävästi. Kuvassa 15 on kuvattu työhuone ovelta. Työhuoneen pinta-ala on 19 m<sup>2</sup>. Oven vieressä on yksi työpöytä ja muut kaksi ovat ikkunan edustalla huoneen perällä. Lisäksi huoneessa on vanha sohva oven lähistöllä.

Ilmanvaihtuvuuden puute koettiin häiritseväksi ilmanlaadun kannalta, mutta myös siltä kannalta, että tämä aiheuttaa jatko-ongelmia. Ilmanvaihdon ongelma luo jatko-ongelman tietosuojan kanssa. Tilassa pidetään ääntä eristävää ovea auki ilmanvaihto-ongelman vuoksi, minkä vuoksi äänet tilasta kuuluvat eteistilan kautta viereisiin luokkahuoneisiin. Eteistila ja ovet viereisiin luokkiin näkyvät kuvan 16 huoneen pohjakuvassa. Tilassa käydään välillä opiskelijoiden yksityisiä keskusteluja, joiden ei ole tarkoitus kuulua muille henkilöille. Vaikka työhuone 2 mainittiin vain yhdessä vastauksessa, yleisen hyödyn kannalta tila valittiin yhdeksi mittauksien kohteeksi.

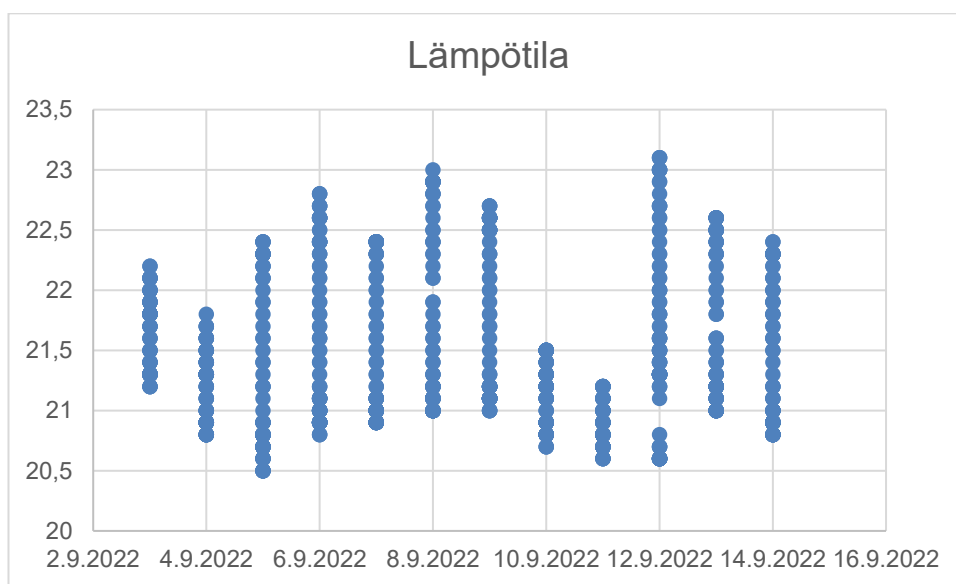
Kuvio 9. Työhuoneen 2 lämpötilajakauma päivittäin.

Lämpötila vaihteli 20,5–23,1 °C välillä kuten nähdään kuvioista 9, jossa on esitettyinä päivittäin lämpötilan mittaustulosten jakauma. Viikonloput erottuvat kuviossa pienempänä lämpötilaheittelynä. Ihmisten vaikutus lämpötilaan on siis nähtävissä työhuoneen mittaustuloksissa.

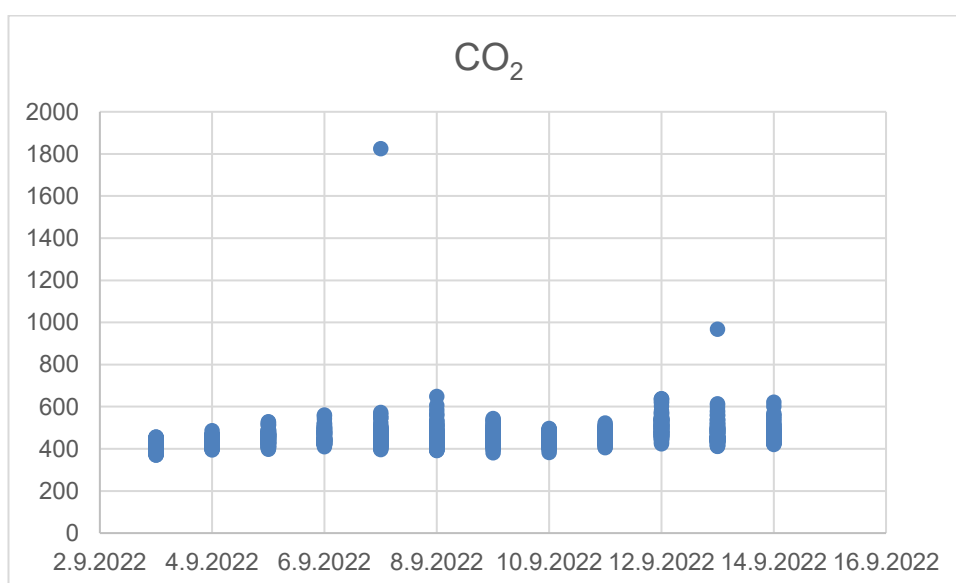
Kuvio 10. Työhuoneen 2 hiilidioksidipitoisuuden jakauma päivittäin

Hiilidioksidipitoisuusmittausten tuloksia on kuviossa 10, 11 ja 12. Kuviossa 12 on nähtävissä hiilidioksidimittausten jakauma päivittäin. Kuviossa erottuu kaksi yksittäistä suurempaa mittaustulosta 7.9. (1825 ppm) ja 13.9. (968 ppm). Näihin syy paljastui mittausten jälkeen, kun eräs työhuoneen työntekijä tuli kysymään

näkykö mittauksissa mitään erikoista. Työntekijä oli tahallaan puhaltanut kaksi kertaa uloshengitysilmaa suoraan mittaria kohti lähietäisyydeltä. Hänellä oli tylsää ja lisäksi häntä kiinnosti, miten mittari reagoi hengitykseen. Mittari otti mittauksen 15 minuutin välein, joten hönkäisyjen vaikutus oli hieman erilainen, mutta nosti hiilidioksidipitoisuutta kuitenkin hetkellisesti mittarin läheisyydessä. Muuten mittaukset pysyivät alle 650 ppm. Kahta piikkiä lukuun ottamatta suurimmat arvot mitattiin 8.9. (649 ppm) ja 12.9. (639 ppm). Kuviossa 10 näkyy viikonlopun vaikutus pienempänä vaihteluna hiilidioksidipitoisuudessa, vaikka pitoisuudessa on myös luonnollista vaihtelua.

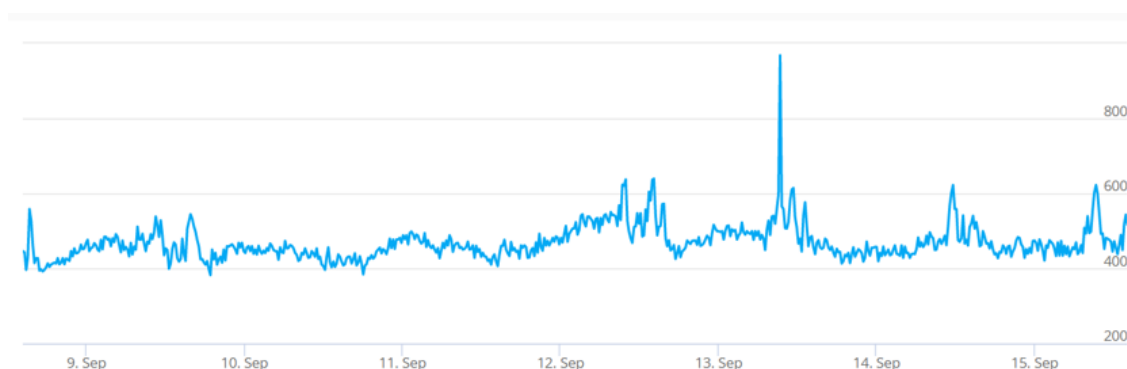
Kuvio 11. Työhuoneen 2 hiilidioksidipitoisuus 9.–15.9.

Kuviossa 11 on nähtävillä viivadiagrammina hiilidioksidipitoisuus 9.—15.9. Myös kuviossa 11 on piikki työntekijän tahallisen mittariin hengityksen takia. Kuviossa 12 on kuvattuna maanantain 12.9. hiilidioksidipitoisuudet. Työpäivän alkaessa nähdään pitoisuuden kasvavan melko nopeasti, kunnes taso laskee ensimmäisen tauon aikana. Ennen lounasta taso ei ehdi paljon nousta, mutta lounaan jälkeen taso nousee samalle tasolle kuin aamulla. Toinen kahvitauko tekee kuopan käyrään, mutta taso nousee vielä ennen työpäivän päättymistä. Työhuone 2 eroaa työhuoneesta 1 siinä mielessä, että työhuoneella on töissä yksi henkilö lähes koko päivän taukoja ja kokouksia lukuun ottamatta.
