Lamminpään Rauhanportin rakennushistoriaselvitys

OPINNÄYTETYÖ
Kesäkuu 2024

NIEMELÄ, SUSANNA:
Historic Building Survey of Lamminpää Rauhanportti

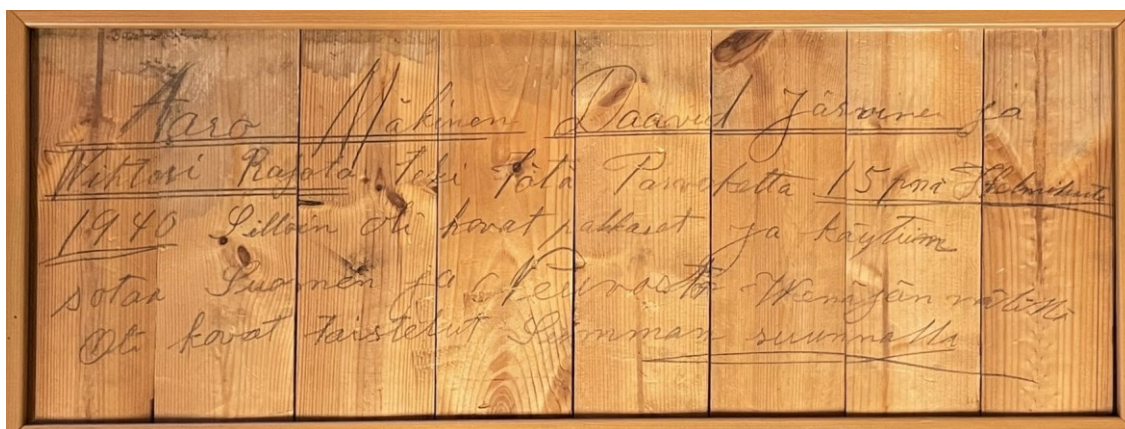
KUVA 17. Rakentajien kirjoitus lankuissa (Kuva: Susanna Niemelä 2024). Kirjoitus parven lattialankuissa, löytynyt vuoden 1994 remontin yhteydessä.

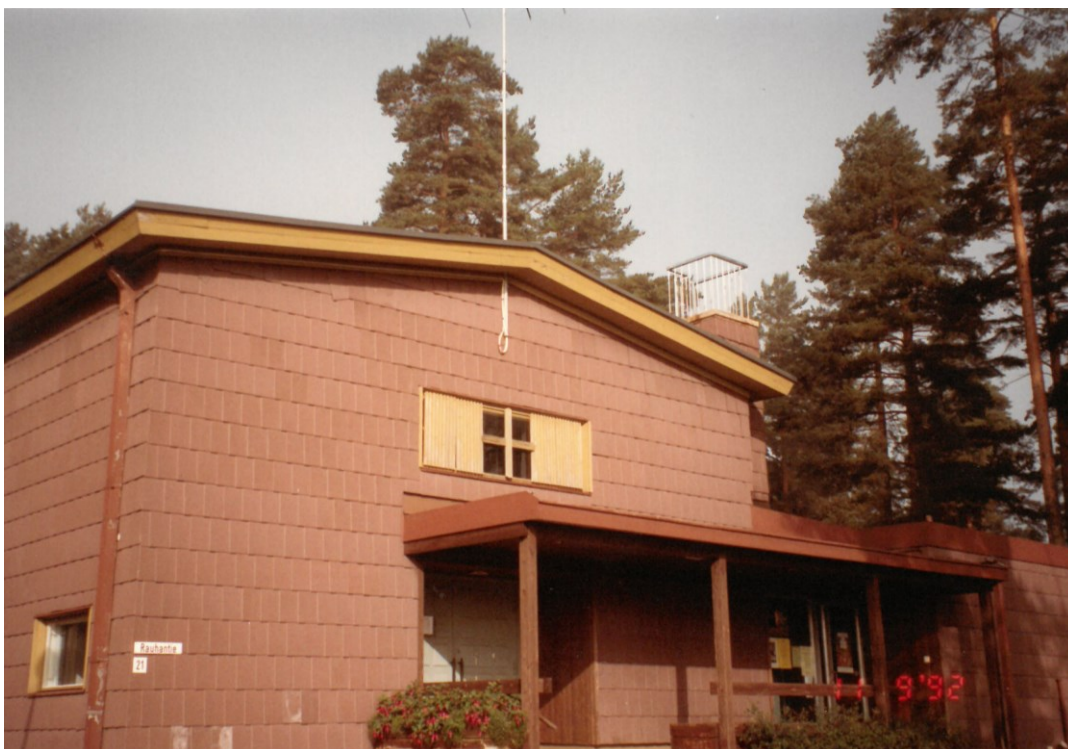
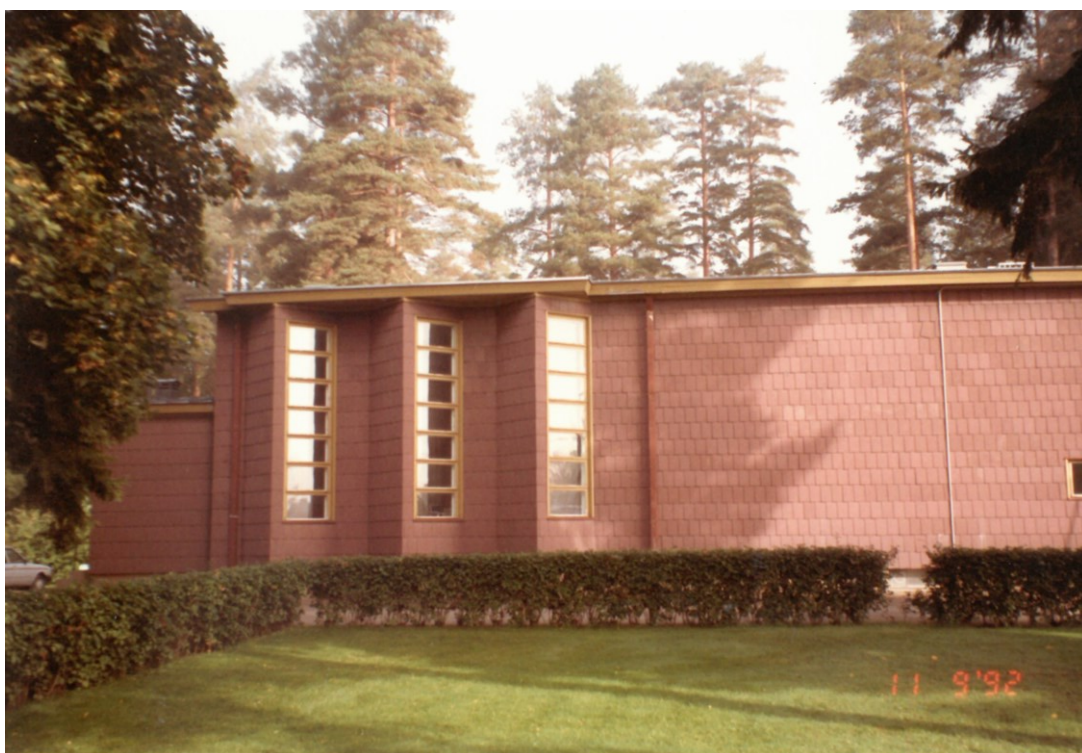
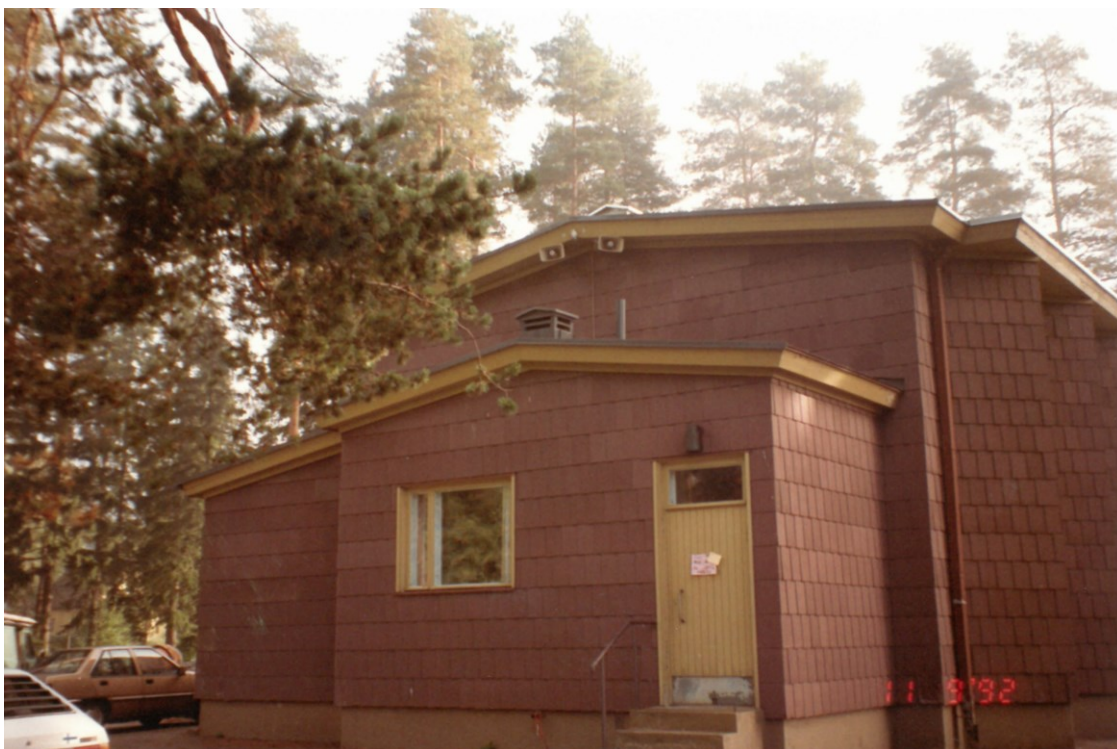
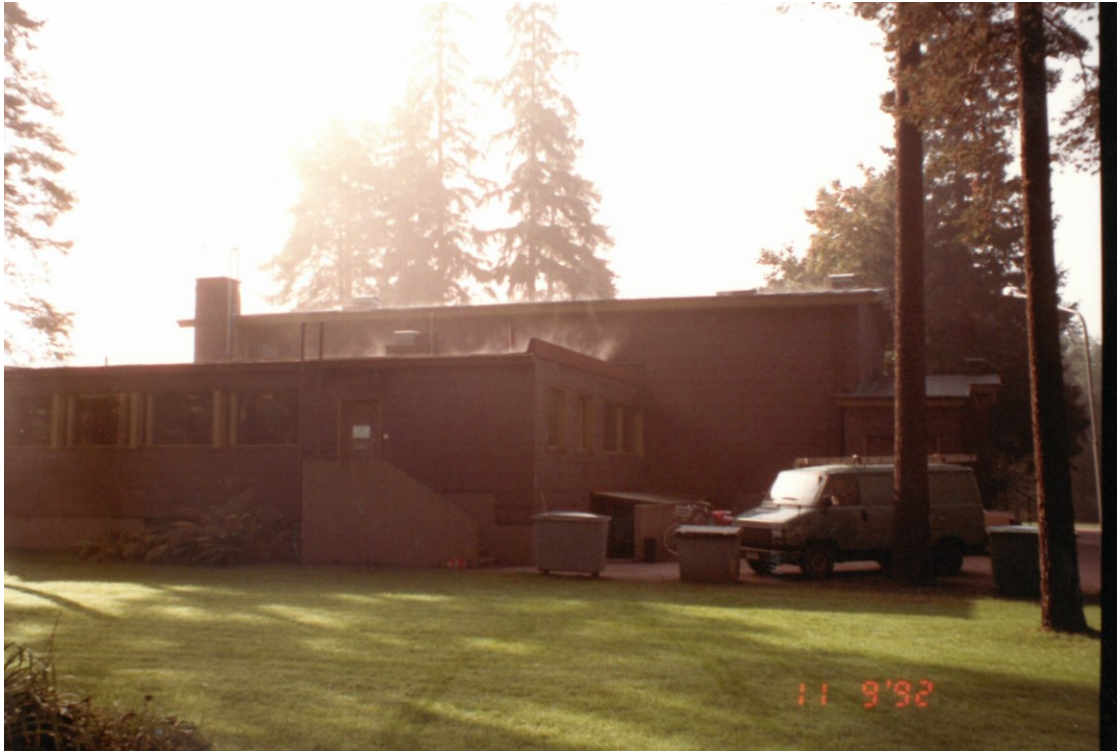
KUVA 28. Lamminpään rauhanportti, pääsisäänkäynti. Eronen, T. 1992. (Tampereen seurakunnat.) Julkisivussa Minerit-verhoilu.

KUVA 29. Lamminpään rauhanportti, julkisivu etelään. Eronen, T. 1992. (Tampereen seurakunnat.) Julkisivussa Minerit-verhoilu.

Julkisivun verhous oli violetin sävyinen. Sama värimaailma toistui kappelin sisätiloissa salissa (Eronen 2024). Alttarin seinät oli verhoiltu samoilla Minerit Alppi laatoilla kuin julkisivut, ja penkit oli maalattu violetin sävyisiksi. Minerit-laatat olivat asbestisementtilevyä, jota käytettiin julkisivuverhouksiin, katteisiin, sisäverhouksiin ja palosuojauksiin. Asbestisementtilevyt ovat kuitusementtilevyjä, jotka valmistettiin sementistä ja vahvikkeena toimineesta asbestikuidusta. Sisätiloissa käytetty Luja-levy oli myös asbestisementtilevyä. Minerit-laatat sisälsivät asbestia vuoteen 1979 ja Luja-levyt vuoteen 1975 saakka. (Ymparisto.fi.)

KUVA 30. Lamminpään rauhanportti, julkisivu länteen. Eronen, T. 1992. (Tampereen seurakunnat.) Julkisivussa Minerit-verhoilu.

KUVA 31. Lamminpään rauhanportti, julkisivu pohjoiseen. Eronen, T. 1992. (Tampereen seurakunnat.) Julkisivussa Minerit-verhoilu.

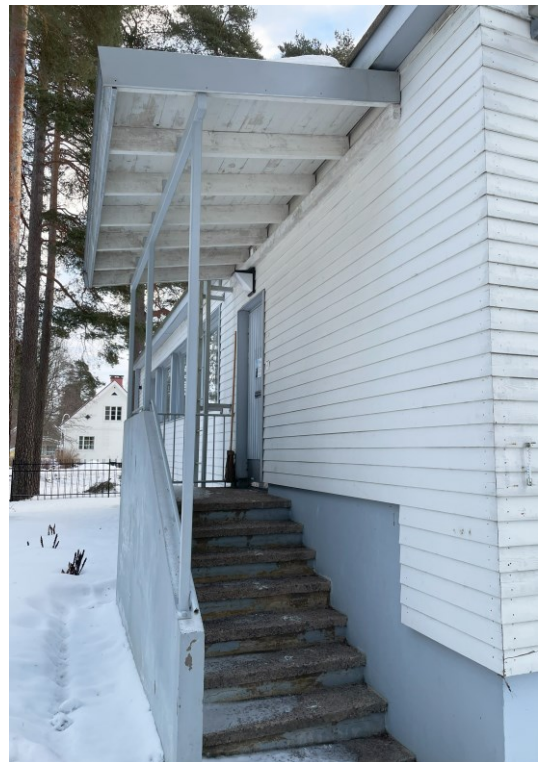
KUVA 42. Rauhanportin asiakas-wc. KUVA 43. Laajennusosan ulkoportaiden ylle rakennettu katos. (Kuvat: Susanna Niemelä 2024.)

Osa 1990-luvulla suunnitelluista korjauksista ja muutoksista jäi vielä toteuttamatta peruskorjauksen yhteydessä. Rauhanporttiin oli tällöin jo suunnitteilla luiska pääsisäänkäynnin yhteyteen sekä uusien wc-tilojen rakentaminen hautausmaan asiakkaille. Arkkitehtitoimisto Kostiainen – Tanhua Oy oli laatinut piirustukset muutoksista vuonna 2001. Luiska sijoitettiin sisäänkäynnin tasanteen sivuun (kuva 83). Uusi asiakas-wc sai tilan vanhan kappelisalnin yhteydessä olevasta kalustevarastosta, joka jaettiin väliseinällä kahdeksi tilaksi. Toisin kuin vuoden 2001 piirustuksissa, oli wc-tiloja vain yksi kahden sijasta. Asiakas-wc-tilan sisäänkäynnille rakennettiin uudet portaat, katos ja ovi. Näiden muutosten lisäksi rakennuksen pohjoissivulle laajennusosaan johtavien portaiden ylle suunniteltiin katos.

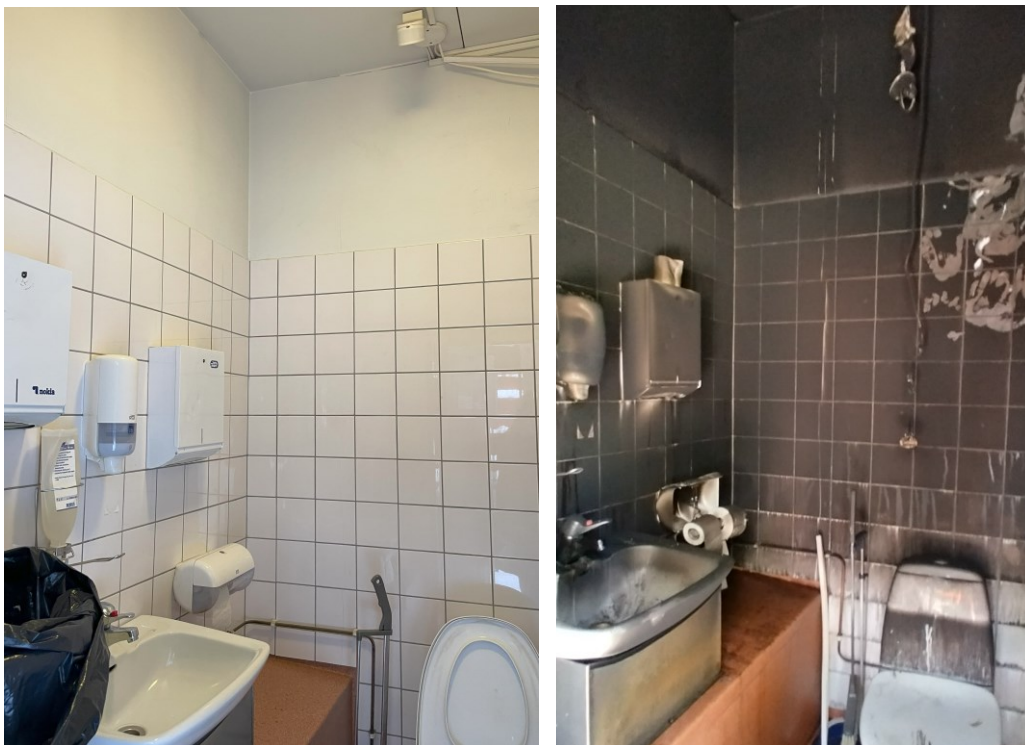
Rauhanportin asiakas-wc joutui tuhopolton kohteeksi toukokuussa 2024 viikonloppun 11.–12.5. aikana (kuva 45). Palo tukahtui itsestään ja rajoittui vain wc-tilaan. Wc:n sisätilat tuhoutuivat täysin ja se jouduttiin purkamaan kantavaan runkoon asti. Wc-tilan ja salin varaston välinen seinä purettiin ja myös varaston rakenteita joudutaan mahdollisesti purkamaan. Rauhanportin sali ja kellaritiloja jouduttiin puhdistamaan perusteellisesti niihin savun mukana kulkeutuneen noen jäljiltä. Lisäksi salin akustiikkalevyt ja wc:n alapuolisen varaston kotelorakenne, eristevillat ja akustovillat jouduttiin purkamaan ja uusimaan imeytyneen savun vuoksi. Asiakas-wc rakennetaan uudelleen vanhalle paikalleen. (Jaakkola 2024.)

KUVA 44. Rauhanportin asiakas-wc (Kuva: Susanna Niemelä 2024). KUVA 45. Rauhanportin asiakas-wc tuhopolton jälkeen (Kuva: Krista Jaakkola 2024).

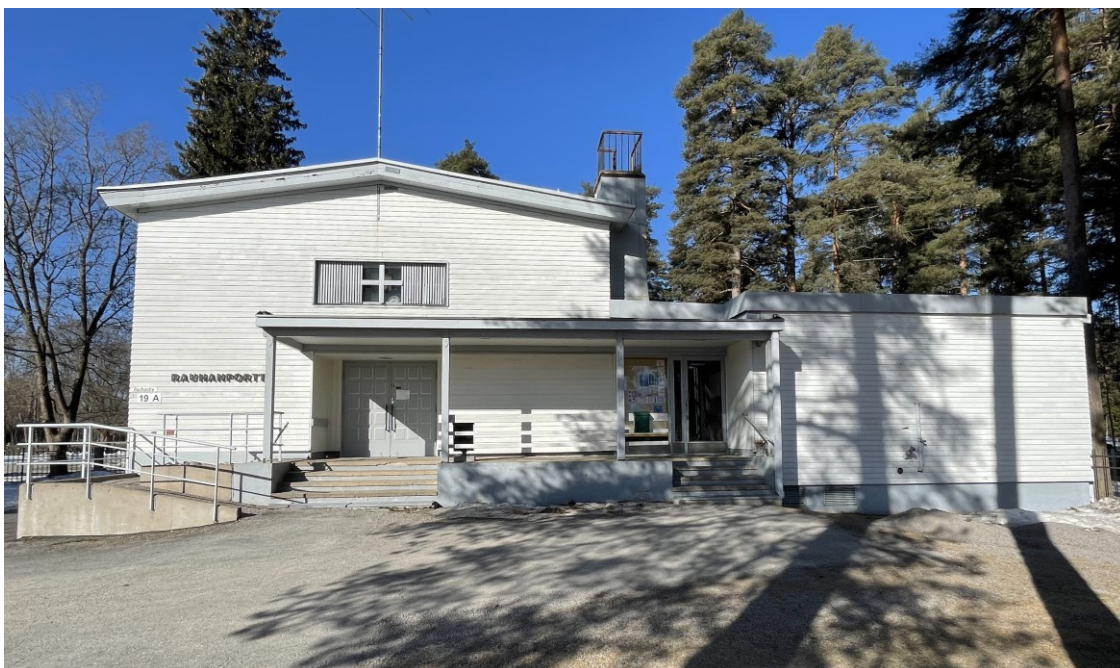
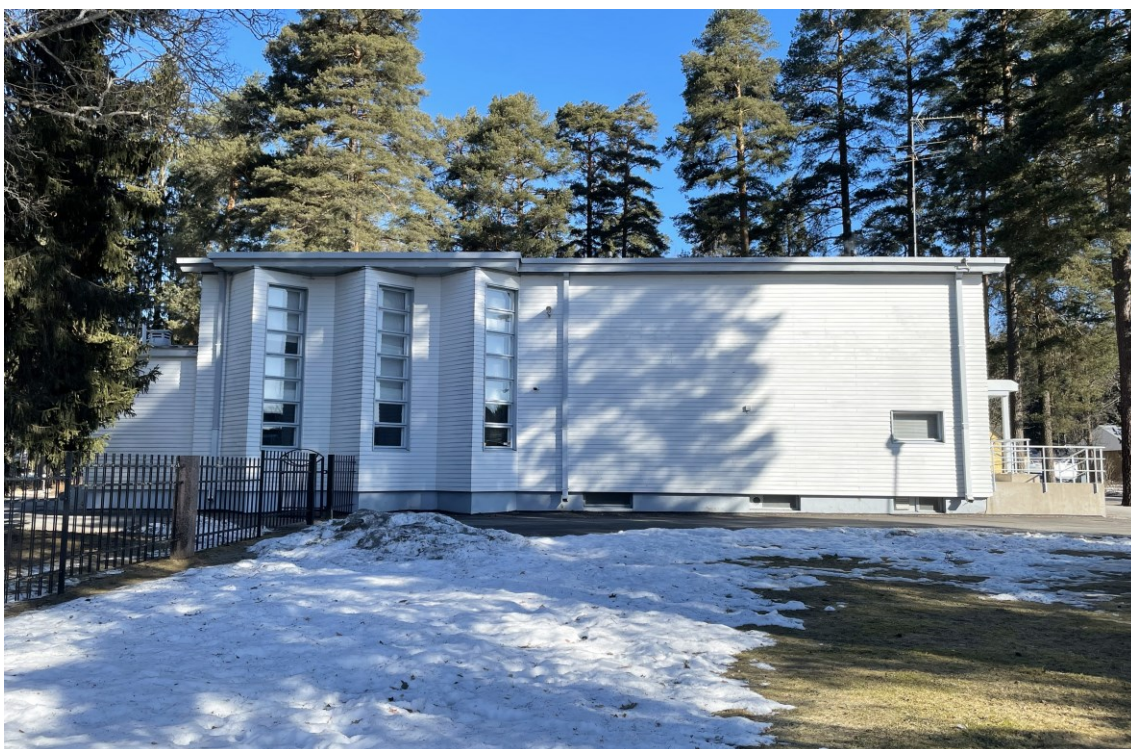
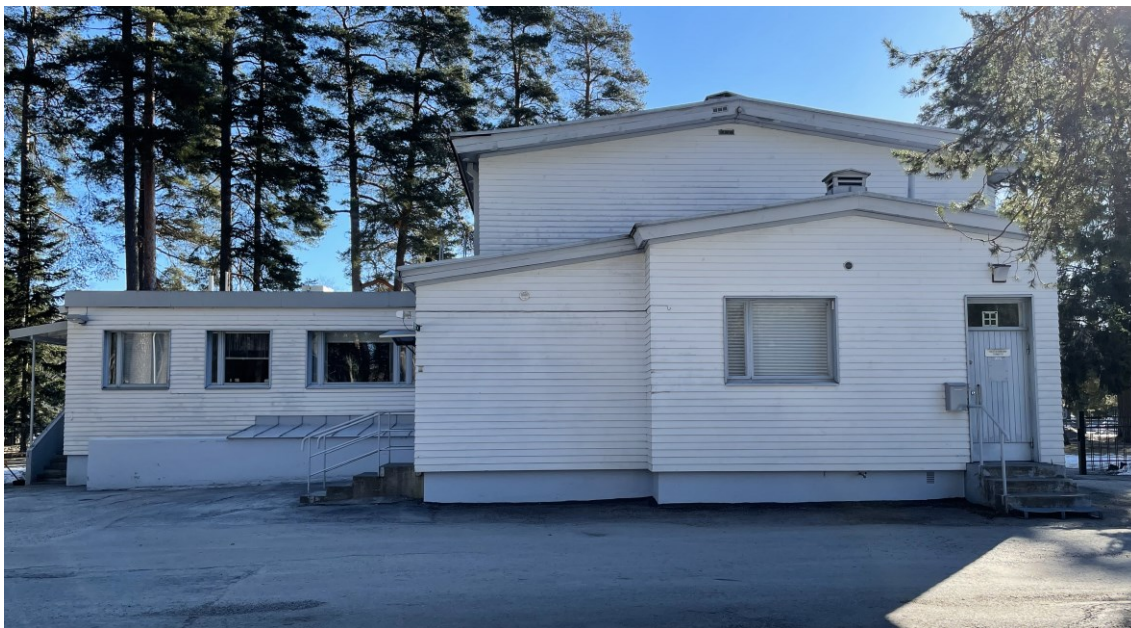
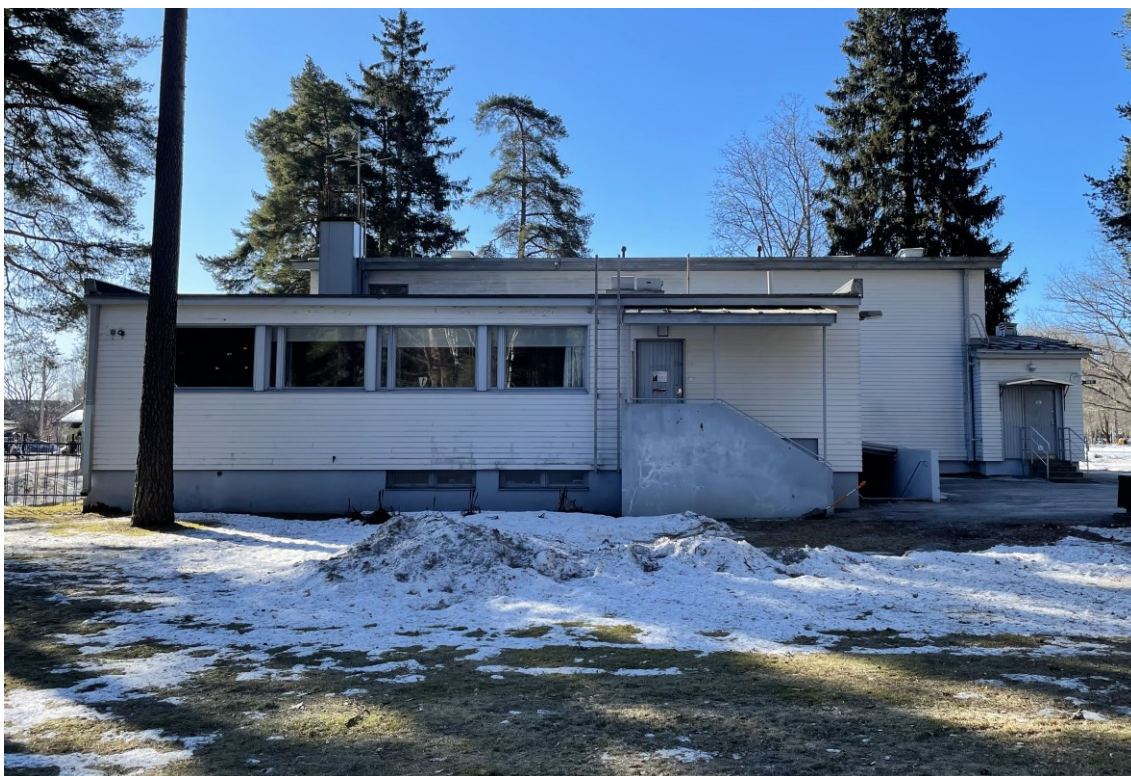
Rauhanportin tämänhetkiset julkisivut ovat vuoden 1993 muutosten mukaisessa ulkoasussa. Rauhanportin alkuperäinen julkisivurappaus rakennuksen vanhemmassa osassa on jätetty nykyisen lautaverhouksen ja lisäeristeen alle. Rappaus on ollut todennäköisesti vaalea, keltasävyinen roiske- tai tikkurappaus. (Eronen 2024.) Muista alkuperäisistä 1940-luvun julkisivuväreistä ei löytynyt tietoa.

KUVA 47. Lamminpään Rauhanportti, julkisivu itään (Kuva: Susanna Niemelä 2024).

KUVA 48. Lamminpään Rauhanportti, julkisivu etelään (Kuva: Susanna Niemelä 2024).

KUVA 49. Lamminpään Rauhanportti, julkisivu länteen (Kuva: Susanna Niemelä 2024).

KUVA 50. Lamminpään Rauhanportti, julkisivu pohjoiseen (Kuva: Susanna Niemelä 2024).

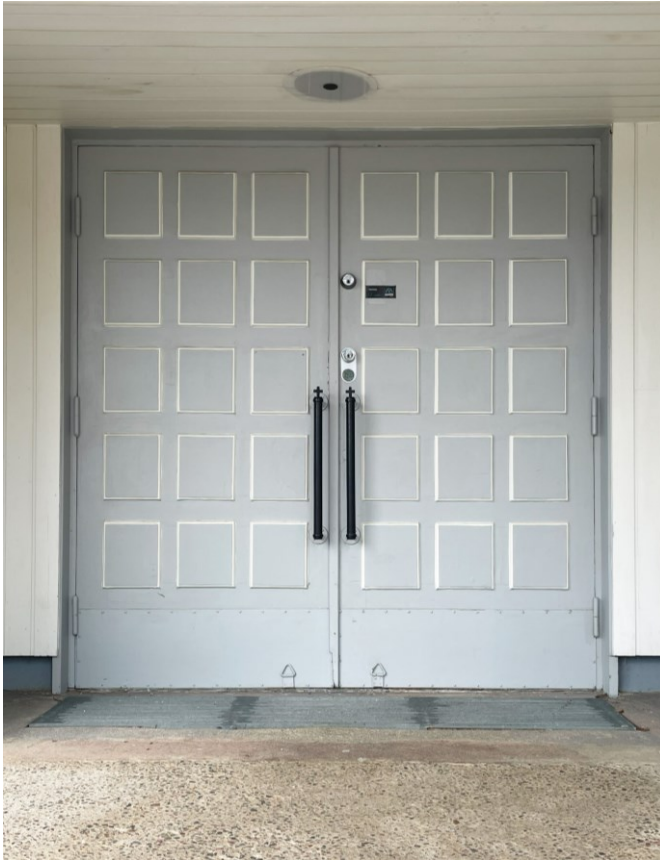
KUVA 51. Rauhanportin alkuperäiset peilipääovet (Kuva: Susanna Niemelä 2024).

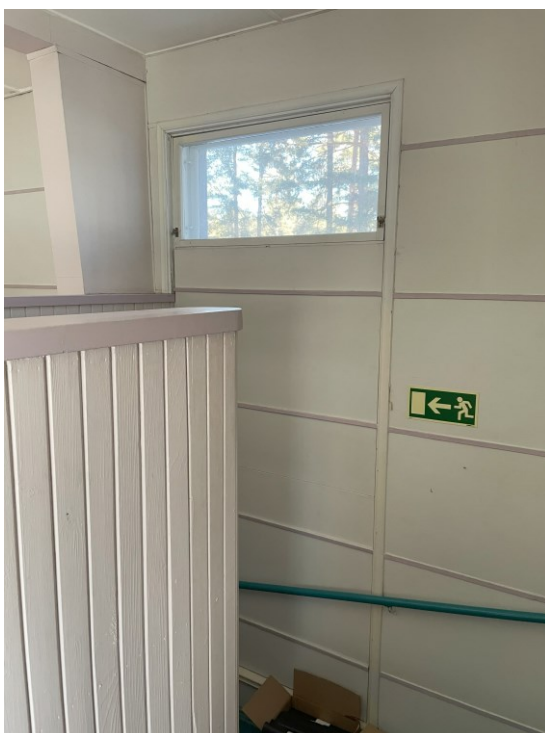
KUVA 54 ja 55. Rauhanportin salin parvelle johtava portaikko. Alkuperäisestä korkeasta ikkunasta on näkyvissä karmit. (Kuvat: Susanna Niemelä 2024.)

Salin parvelle johtavan portaikon kaiteen muotokieli on selkeää ja pelkistettyä. Portaikon alkuperäinen vertikaalinen pitkä ikkuna-aukko rakennettiin umpeen 1970-luvun laajennuksen yhteydessä lukuun ottamatta ikkunan ylintä ikkunaruutua. Vanhan ikkuna-aukon erottaa edelleen kokonaisuudessaan jäljellä olevista karmeista (kuva 54). Portaikossa on käsijohde yhdessä tasossa portaan toisella puolella.

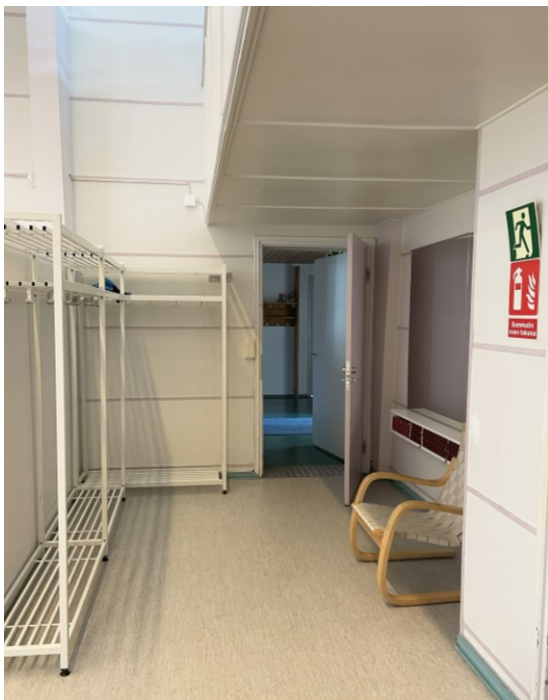
KUVA 58. Rauhanportin salin sisääntulo ja salin ja laajennusosan välinen ovi.

Rauhanportin sali on rakennusmateriaaleiltaan ja -osiltaan pääasiassa alkuperäinen. Salin lattiapinta on uusittu peruskorjauksessa vuonna 1994 ja salin muut pinnat on korjausmaalattu. Vuonna 1994 lisätyt valkoiset komerot salin sisääntulon yhteydessä jakavat sisääntulon ikään kuin omaksi tilakseen. Salin katon keskiosa on salin pituussuunnassa lisätty akustiikkapaneeleja (kuva 60; kuva 64).

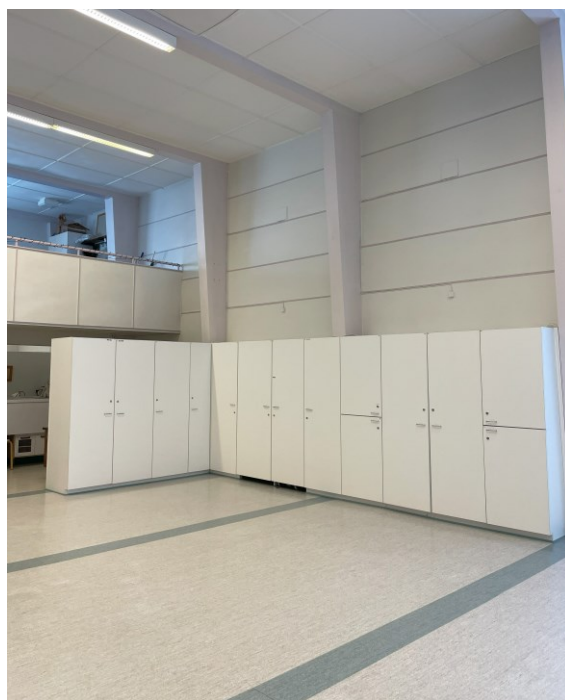
KUVA 59. Salin komeroita. (Kuvat: Susanna Niemelä 2024.)

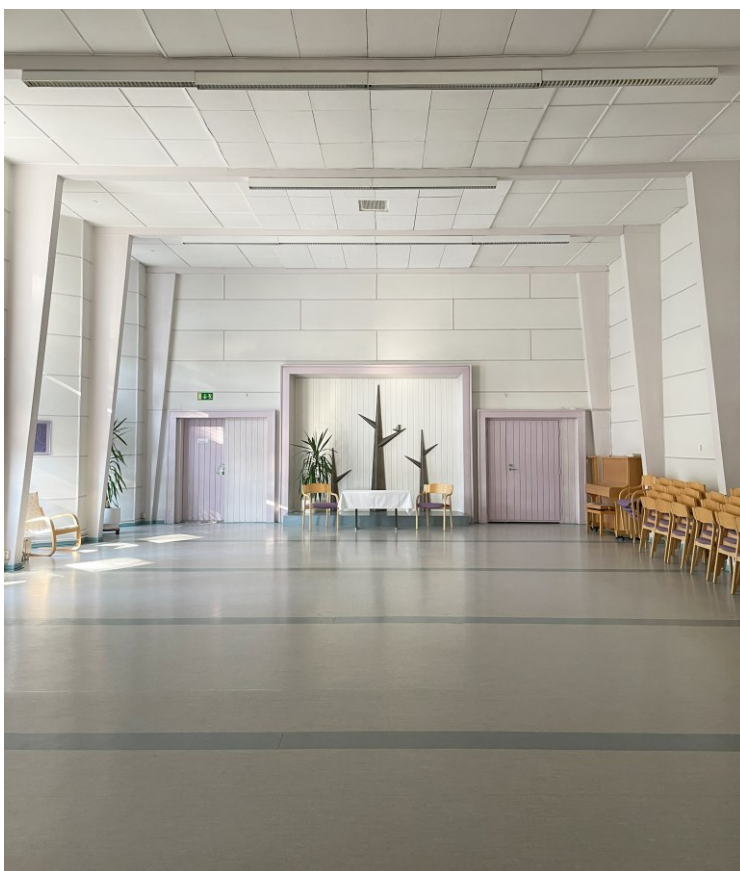
KUVA 60. Rauhanportin sali sisäänkäynniltä kuvattuna (Kuva: Susanna Niemelä 2024).

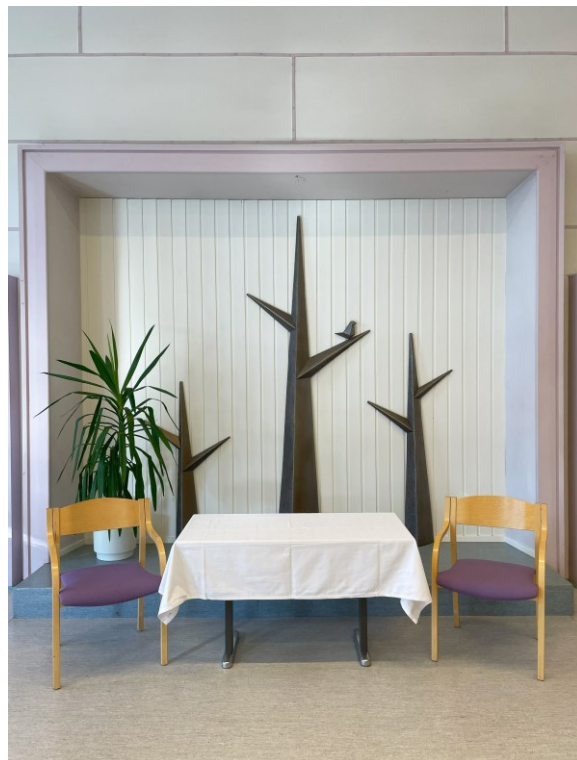
KUVA 61. Rauhanportin salin pilareita ja ikkunaerkkerit. KUVA 62. Rauhanportin salin alttari. (Kuvat: Susanna Niemelä 2024.)

Salin valaistus on kattopalkkeihin sijoitetut loisteputkivalaisimet. Alkuperäiset valaisimet oli sijoitettu salin seinille ja seiniltä erottaa yhä valaisimien paikat, jotka on peitetty valkoisilla levyillä. Luonnonvaloa saliin tulee alkuperäisistä ikkunoista parvelta sekä salin eteläsivulta. Eteläsivun korkeat ikkunat on sijoitettu viistosti niin, että valoa tulee tilaan epäsuorasti, päivänajan mukaan. Ikkunoiden ikkuna-ruudut ja -puitteet ovat myös alkuperäiset. Altтарin porras on poistettu ja valettu betonikoroke on pinnoitettu muun lattian pinnoituksen yhteydessä peruskorjauksessa vuonna 1994. Altтарin seinälle on lisätty 2000-luvulla metallinen kolmea puuta esittävä teos (kuva 62).

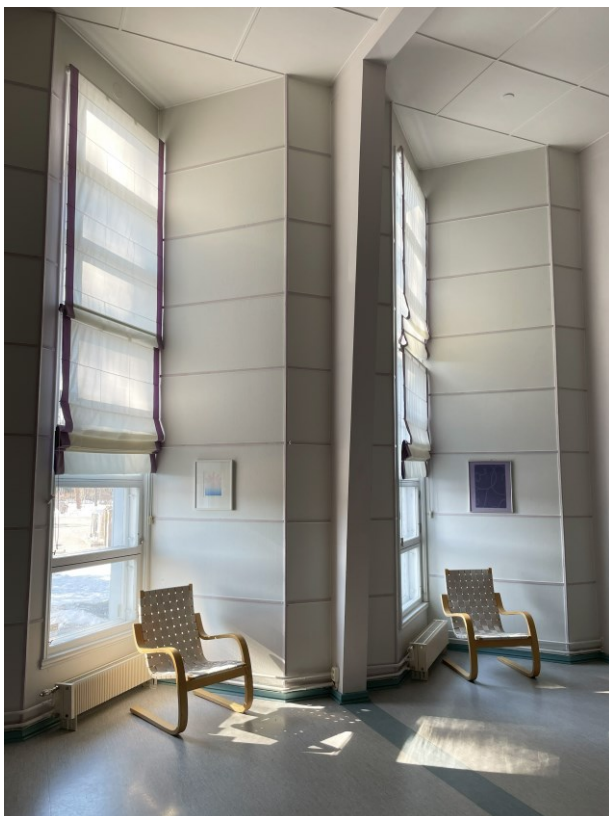
KUVA 63. Rauhanportin salin ikkunaerkkerit (Kuva: Susanna Niemelä 2024).

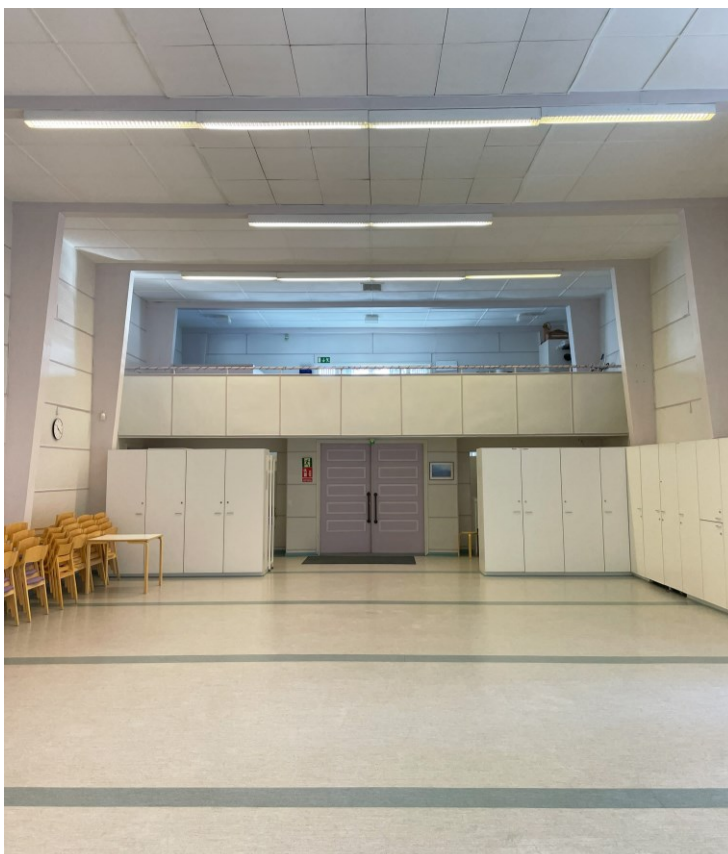
KUVA 64. Rauhanportin sali ja parvi alttarilta kuvattuna (Kuva: Susanna Niemelä 2024).

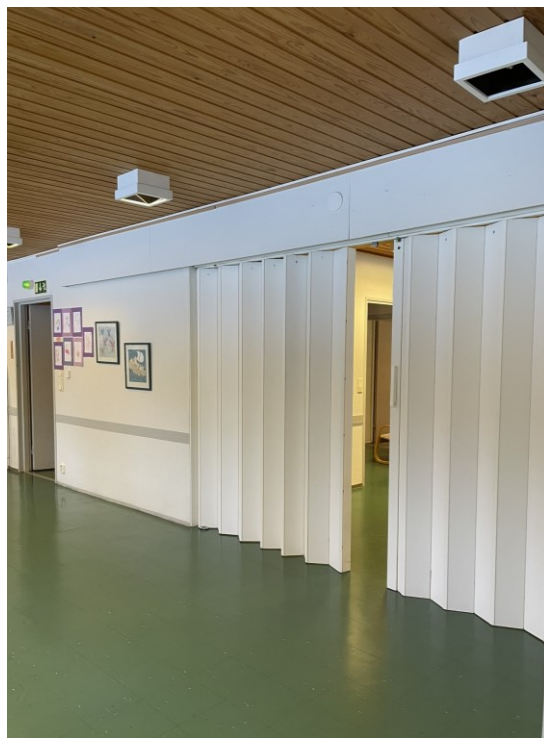
KUVA 68. Rauhanportin laajennusosan kerhotilaa. KUVA 69. Kerhotilojen väliset taiteovet. (Kuvat: Susanna Niemelä 2024.)

Rauhanportin laajennusosan tiloissa materiaalit ovat pääasiassa samat kuin vuonna 1974. Lattian vinyylilaatat sekä kattopaneelit ovat alkuperäiset. Tiloissa tehtiin korjausmaalausta vuoden 1994 peruskorjauksen yhteydessä ja seiniin laitettiin lasikuitutapetti. Kahdessa kerhuhuoneessa järjestetään kerhotoimintaa sekä muistotilaisuuksia. Tilat ovat osittain yhdistettävissä sekä jaettavissa taiteovilla (kuva 69).

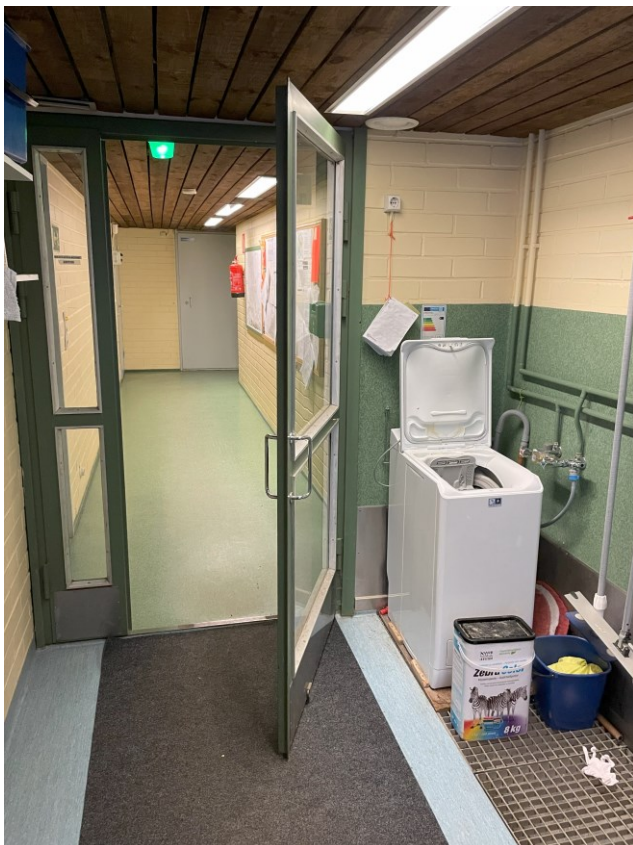
KUVA 72. Rauhanportin laajennusosan kellarikerroksen kuraeteinen (Kuva: Susanna Niemelä 2024).

Kellarikerroksen tiloissa ei ole tehty paljon muutoksia vuoden 1992 peruskorjauksen jälkeen. Kellarin kuraeteisessä on tehty joitakin muutoksia (kuva 72) (Eronen 2024). Myös porrashuoneen lattia on laatoitettu hiljattain. Vuoden 1992 pääpiirustuksissa ruumishuoneesta varastoksi jakautuvassa tilassa on kaksi erillistä varastotilaa (kuva 81 ja 82), jotka on jaettu väliseinällä, jota ei näy piirustuksissa.

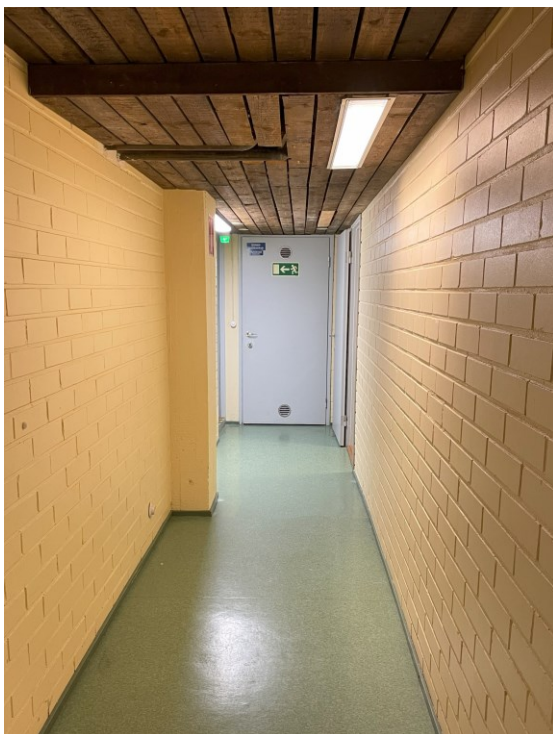
KUVA 77. Rauhanportin uuden- ja vanhan osan yhtymäkohta kellarissa.

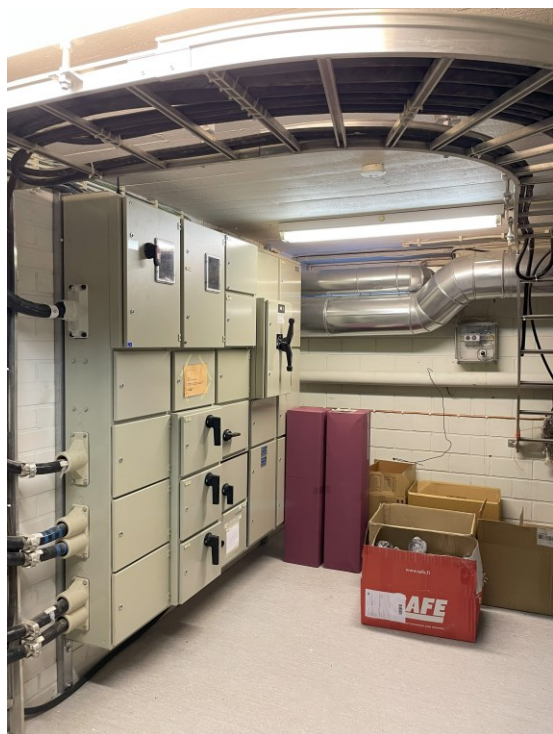
KUVA 78. Sähköpääkeskus kellarikerroksen vanhassa osassa. (Kuvat: Susanna Niemelä 2024.)

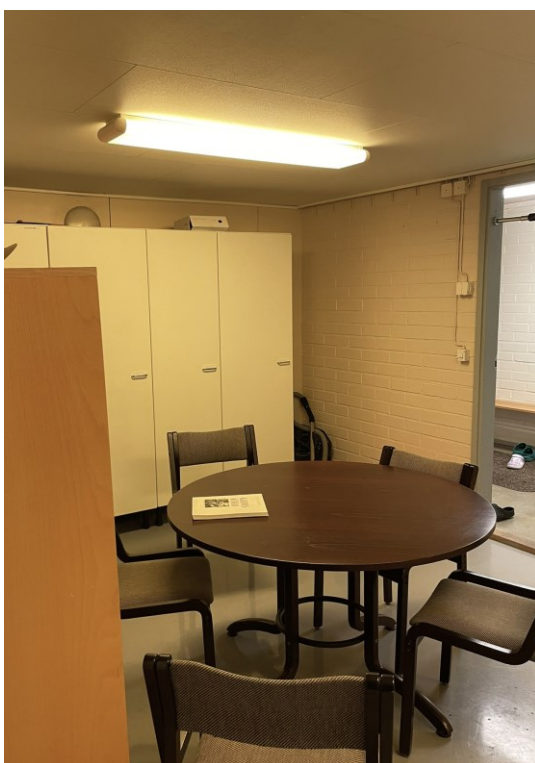
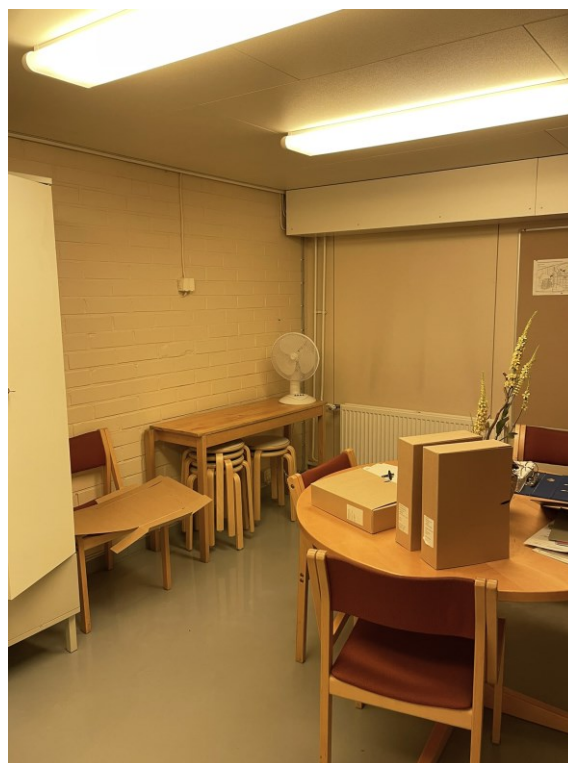
KUVA 81 ja 82. Rauhanportin vanhan kellariosan toimisto- ja varastotiloja (Kuvat: Susanna Niemelä 2024).

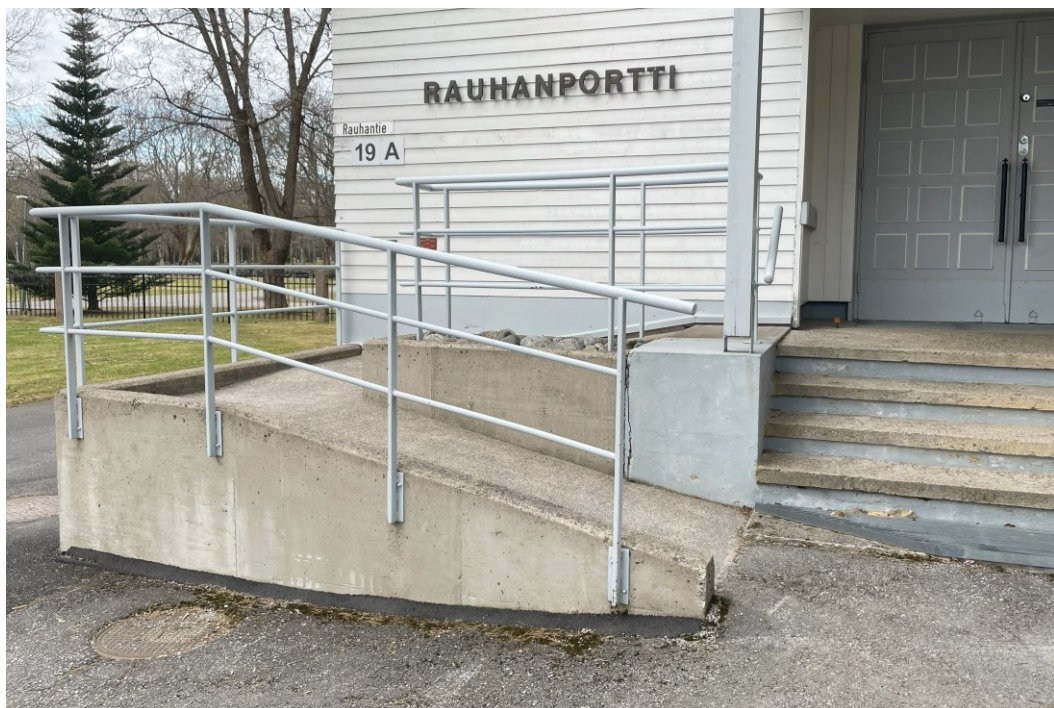
KUVA 83. Rauhanportin sisäänkäynnin luiska (Kuva: Susanna Niemelä 2024).

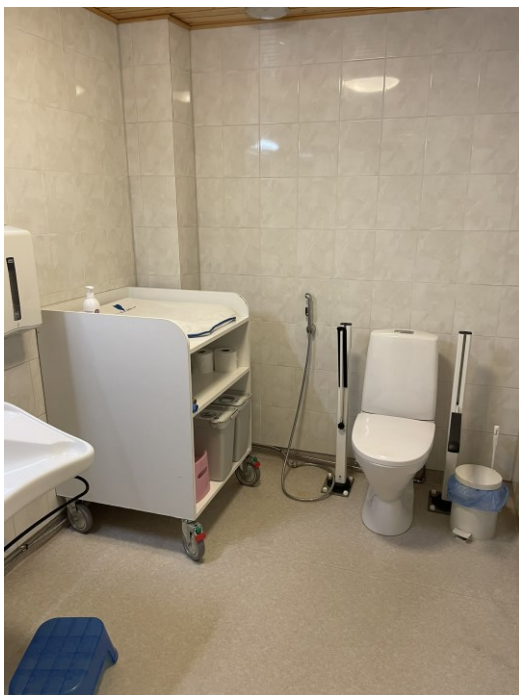
Kerhotilojen aulan esteetön wc on toispuoleisesti käytettävä. Vain wc-istuimen toisella puolella on tilaa pyörätuolille. Lattiaan kiinnitetyt wc-tukikaiteet ovat wc-istuimen vierestä istuimelle siirtyvän tiellä. Lastenhoitopöytä estää wc-istuimen viereen peruuttamisen. Tilan peili on liian korkealla, eikä tilassa ole vaatekoukuja. Tilasta puuttuu hälytysjärjestelmä. Wc-tilaan ei ole esteettömyys opastusta. (Avaava 2014.)

KUVA 84. Rauhanportin laajennusosan esteetön wc (Kuva: Susanna Niemelä 2024).

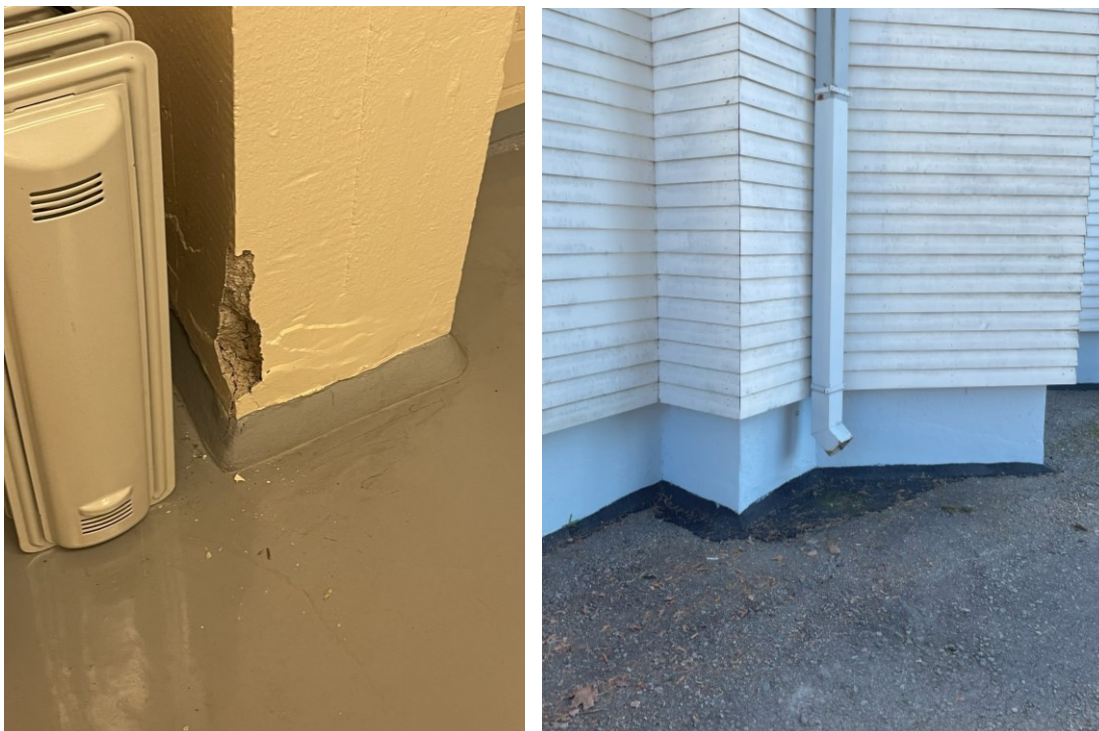
Kartoituksessa ilmeni rakennuksen länsireunustalla kellaritilojen rakenteissa viitteitä kosteusvauriosta ja tiloissa oli ummehtunut haju. Suositeltiin rakenteiden kunnan tutkimusta kosteusvaurion varalta sekä salaojajärjestelmän rakentamista kellarin ulkoseinärakenteiden kosteusrasituksen vähentämiseksi. (EcoReal Oy 2019.) Kellarikerroksen vanhan osan ulkoseinistä on useammasta kohtaa murennut betonia seinän pinnasta (kuva 85).

KUVA 85. Kellarin vanhan osan seinien pinnasta murentunutta betonia.
