**JALANKULKU-, PYÖRÄILY- JA MOPO-
ONNETTOMUUSTYYPIT JA TAPAHTUMAPAIKAT
VANTAALLA 2008 - 2012**

Ammattikorkeakoulun opinnäytetyö

Subject of Bachelor's thesis **Walking, cycling and riding a moped: types and places of traffic accidents in the city of Vantaa, Finland 2008 – 2012**

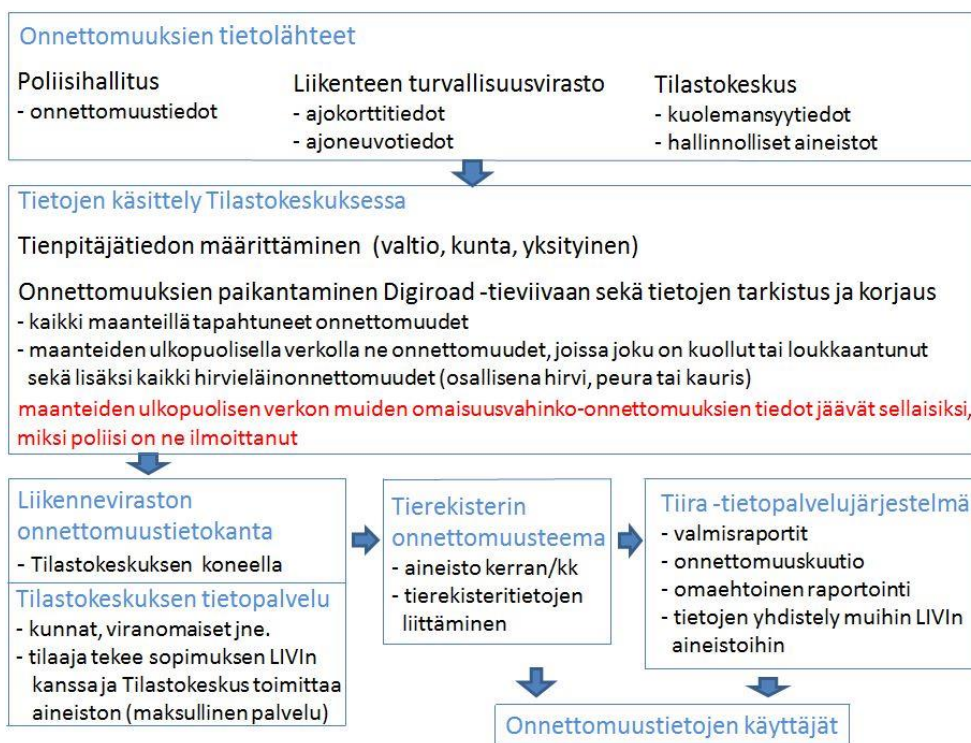
Kuva 1. Tieliikenneonnettomuuksien kulku Liikennevirastolle (Liikennevirasto)

Tieliikenteessä syntyneiden onnettomuustietojen kulkeutuminen Liikennevirastoon on eritelty kuvassa 1.

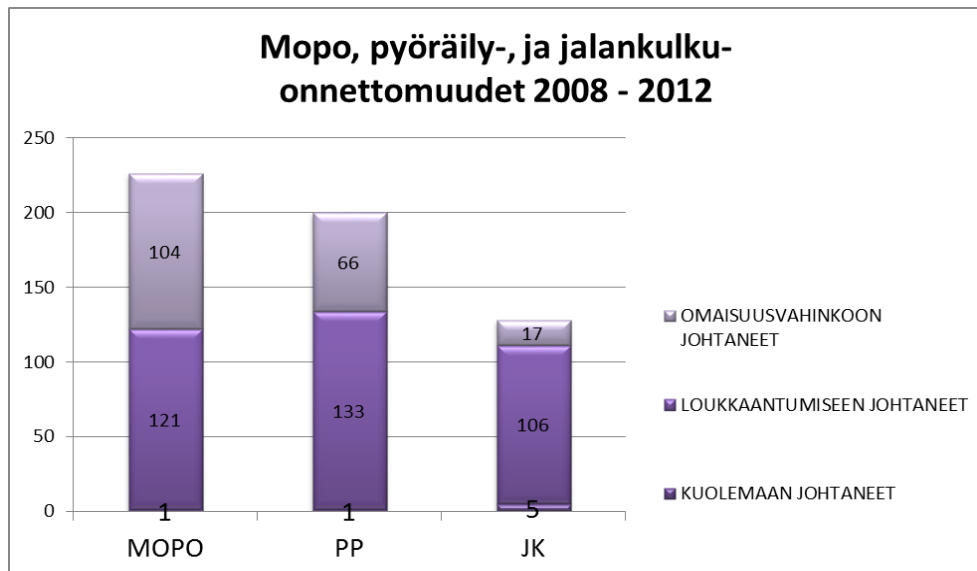
Kuvio 2. Mopo, pyöräily-, ja jalankulkuonnettomuudet vuosina 2008 – 2012

Seuraavassa kuvassa (kuvio 2) esitetään kaikki mopo-, pyöräily- ja jalankulkuonnettomuudet vuosilta 2008 - 2012 eriteltyinä.

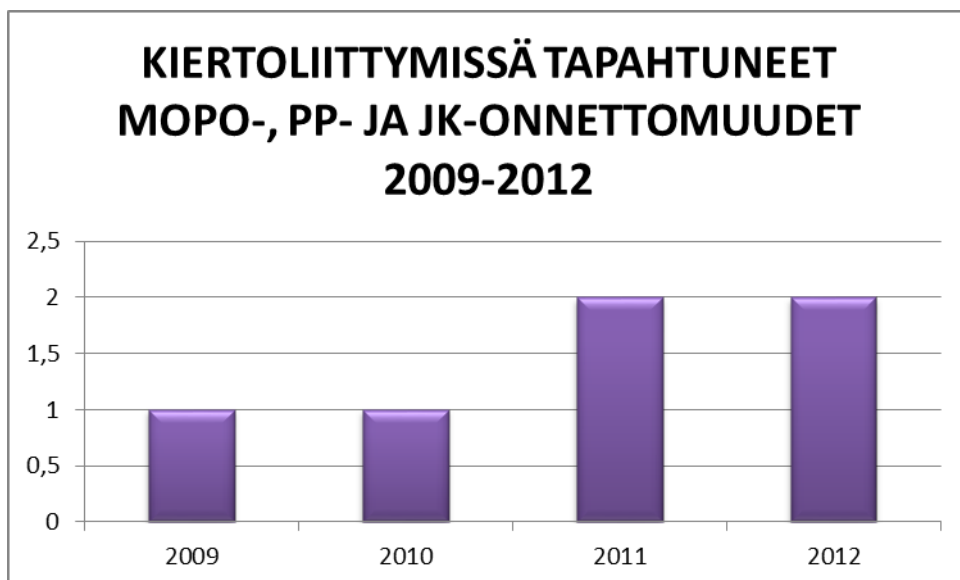
Kuvio 5. Kaikki kiertoliittymissä sattuneet onnettomuudet

Kiertoliittymäonnettomuuksien määrän kasvu johtuneen kiertoliittymien määrän kasvusta tutkimusajalla (kuvio 5). Useimmat kiertoliittymässä tapahtuneet onnettomuudet sattuvat mopoille liittymään liityttäessä, sekä jalankulkijoille ja pyöräilijöille liittymästä poistuttaessa, suojatiellä/pyörätien jatkeella.

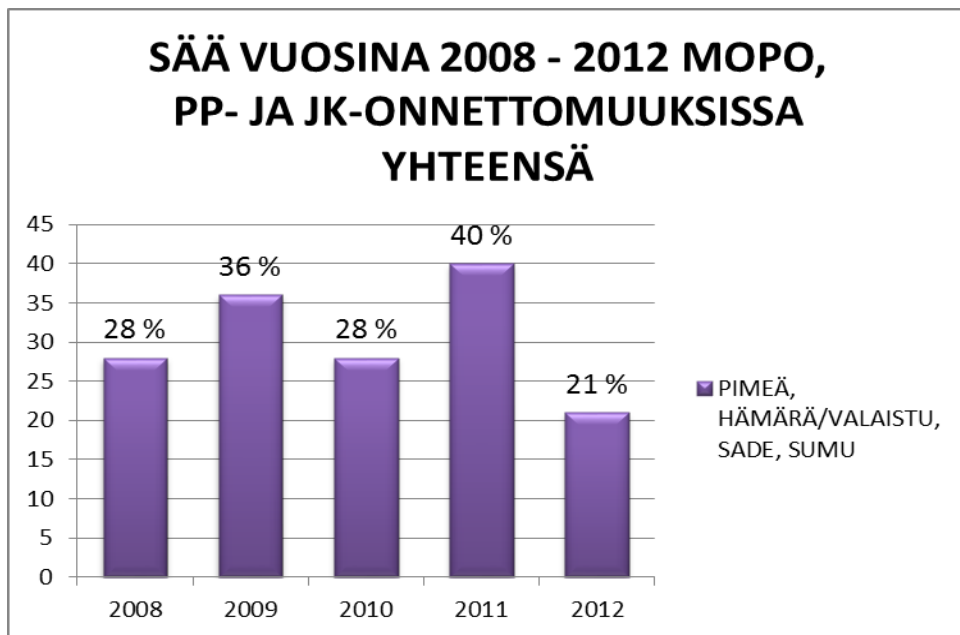
Kuvio 6. Sää onnettomuushetkellä vuosina 2008 – 2012, kaikki mopo-, pp- ja jk-onnettomuudet yhteensä.

Säällä oli vaikutusta onnettomuuksien tapahtumiseen, vaikka suurin osa onnettomuuksista tapahtuikin kirkkaalla säällä. Havaintovirheitä tehdään enemmän olosuhteiden muuttuessa vaikeammiksi, esim. säätilan ollessa sateinen, pimeä, hämärä, tai valaistu pimeä (kuvio 6). Tutkimusjaksolta löytyy lukuisia tapauksia, joissa autoilija ei nähnyt sateella tai pimeällä pyöräilijää liittymässä, jalankulkijaa suoja tiellä, tai mopoilijaa suoja tiellä.

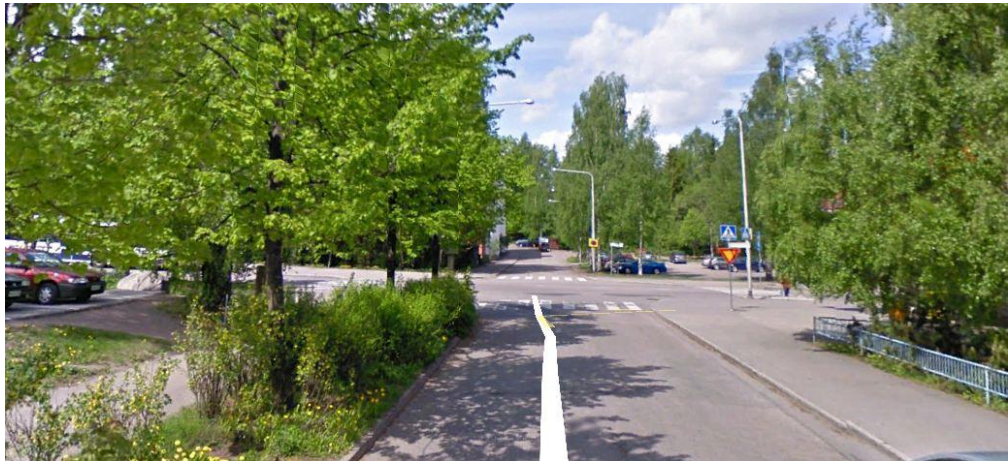
Kuva 5. Kannuskuja – Hakunilantie

Kuvan 5 liittymässä Hakunilassa vilkkaasti liikennöidyn kadun poikkikadulta on huonohko näkyväisyys varsinkin vasemmalle kävelyn ja pyöräilyn väylälle. Liikennesääntöjen mukaan ajettaessa kyseessä on liittymä, jossa noudatettava varovaisuutta suojatietä lähestyttäessä. Yksinkertaisena toimenpiteenä tässä liittymässä voisi suorittaa puiden harventamista tai poistoa.

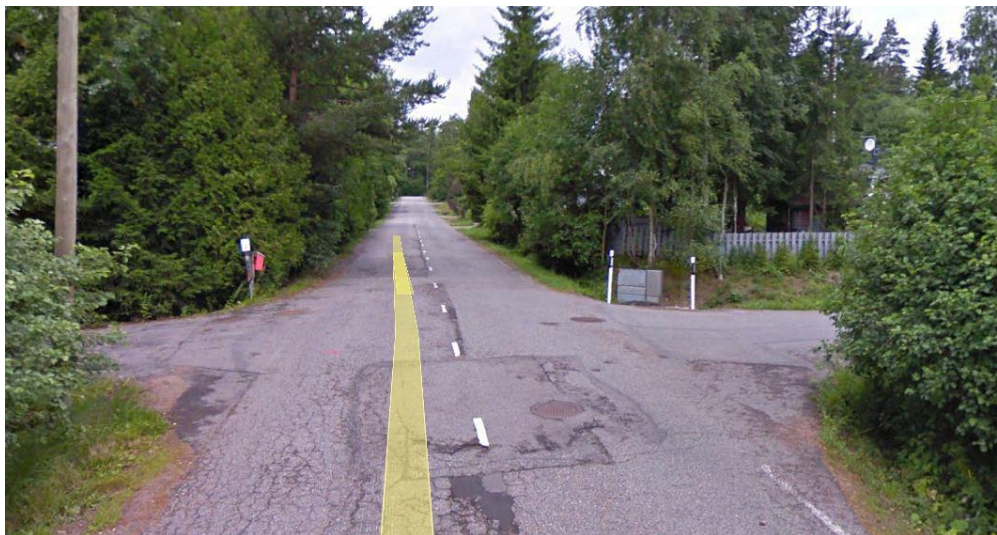
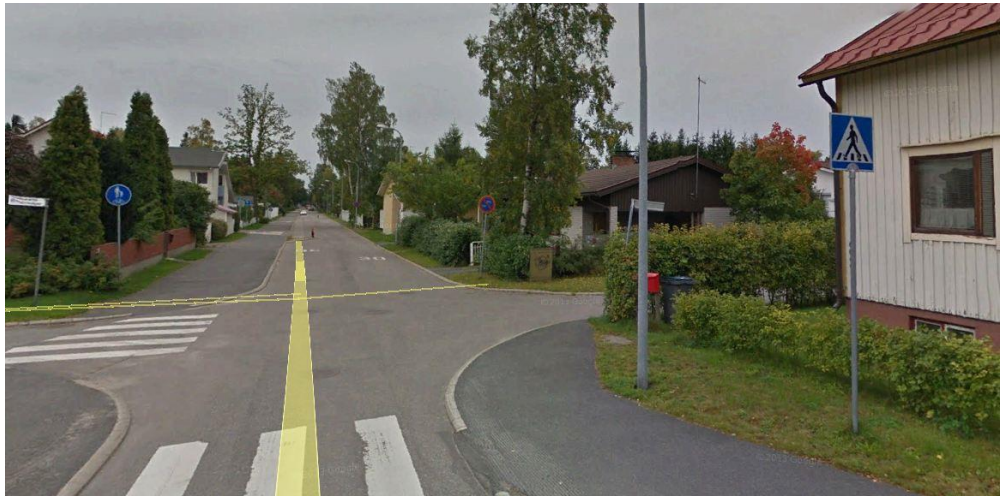
Seuraavissa kuvissa esiintyviä liittymätyyppejä on runsaasti. Liittymät ovat tasa-arvoisia, jonka toivotaan vaikuttavan ajonopeutta alentavasti väistämisvelvollisuuden takia. Tämän tyyppiset liittymät eivät ole kaikkein turvallisimpia puuston ja kasvillisuuden runsauden takia. Liittymä on kuitenkin ajettavissa normaalien liikennesääntöjen mukaan, kun huomioidaan väistämisvelvollisuus.

Tämän tyyppisissä liittymissä aitakasvillisuutta pitäisi poistaa tai madal-
taa. Liittymä on ajettavissa turvallisesti, kunhan muistetaan väistämis-
säännöt ja oikea tilannenopeus.

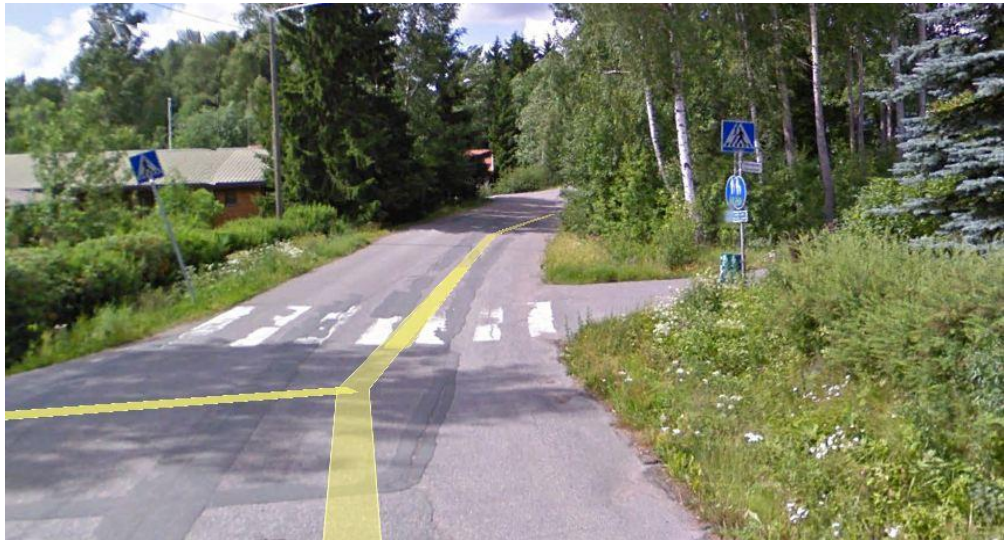
Kuva 9. Orionintie – Orioninkuja, jossa näkemä kävelyn ja pyöräilyn väylälle on huono.

Tämä liittymä on näkemäalueeltaan huonohko (kuva 9), mutta silti turvallinen, jos kevyen liikenteen väylältä tulija tietää väistämissäännöt.

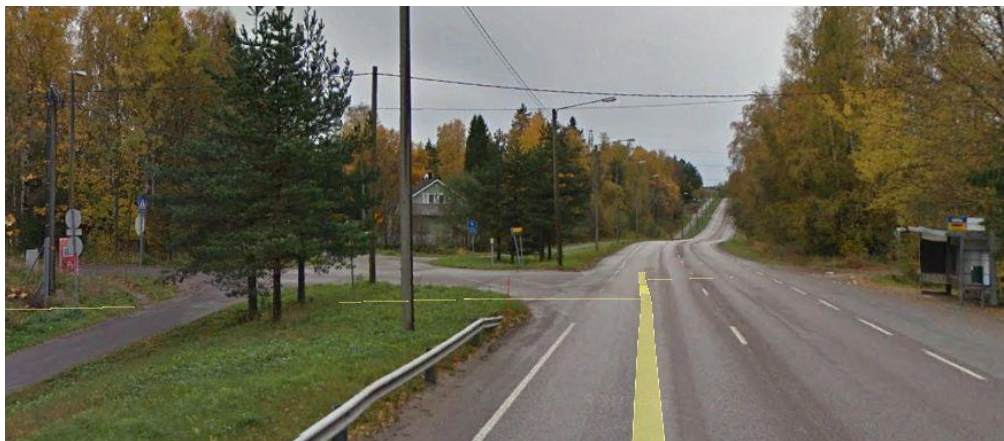
Kuva 10. Tuusulantie – Kivikkotie pohjoisesta tultaessa.

Kuvan 10 liittymässä Tuusulantieltä Kivikkotielle vasemmalle kääntyvä autoilija törmäsi Tuusulantien suuntaisesti kulkevaan kevyen liikenteen väylää pitkin ajaneeseen mopoilijaan, joka selvisi omaisuusvahingolla.

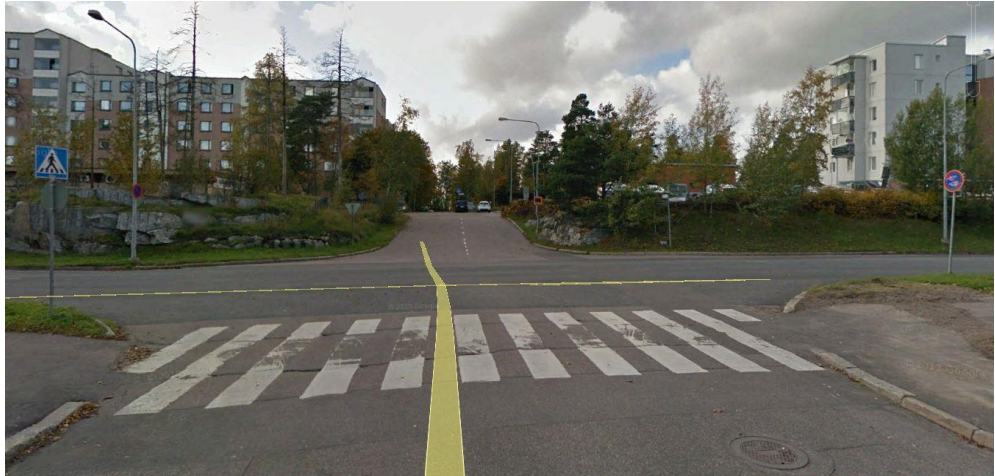
Kuva 11. Hepokujalta tultaessa Hakunilantielle, edessä Heporinteen palveluihin johtava katu.

Seuraavassa esimerkissä (kuva 11) puuttuu suojatie sen luonnolliselta paikalta.

Suojatie tulisi sijoittaa paikkaan, jossa sen olemassaolo tuntuisi luonnolliselta. Kadunylityksestä saadaan suojatien rakentamisen lisäksi turvallisempia rakentamalla ali- tai ylikulkuja. Usein nämä turvalliseksi suunnitellut ylitykset, alitukset ja suojatiet sijaitsevat käyttäjien mielestä liian kaukana, eivätkä siten houkuta käyttämään ylitykseen. Esimerkkinä Hakunilantien ylitys kohdassa Heporinne – Hepokuja kuvassa 15, missä voisi olla luonnollinen kadunylitysreitti asuinalueella. Lähistöllä sijaitsee kadunylitykseen tarkoitettuja ylikulkusilloja molemmin puolin liittymää, mutta ne ovat n. 80 - 100 metrin päässä liittymästä, eivätkä siten houkuttele kaikkia käyttäjiä (kuva 20).

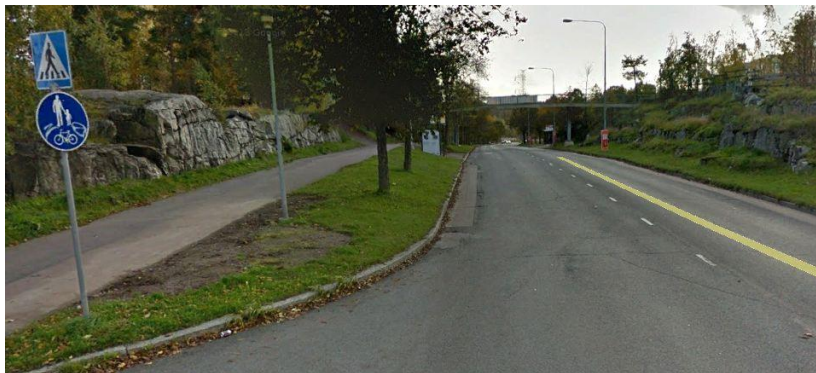
Kuva 12. Hakunilantie, ylikulku etelässä 80 m päässä

Tähän liittymään voisi rakentaa suojatien saarekkeineen, koska kadun ylitys on pitkä. Syynä tähän ehdotukseen on kadun vastakkaisella puolella sijaitseva päiväkotiki, päivittäistavarakauppa ja ravintola. Samalla katuvaloista voisi lisätä tai parantaa suojatien takia, tämä on nykyään huonosti valaistu liittymä.

nattu ajoradalle, jolloin valoteho ei ylety kevyen liikenteen väylille (kuva 12).

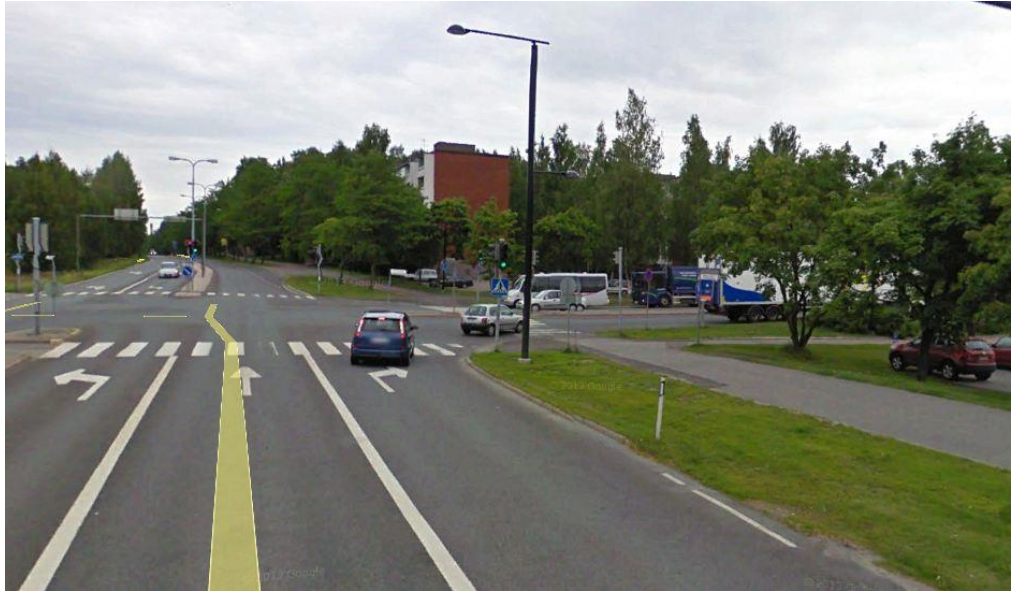
Kuva 13. Raappavuorentie – Vaskivuorentie, huono valaistus kävelyn ja pyöräilyn väylillä risteysalueella

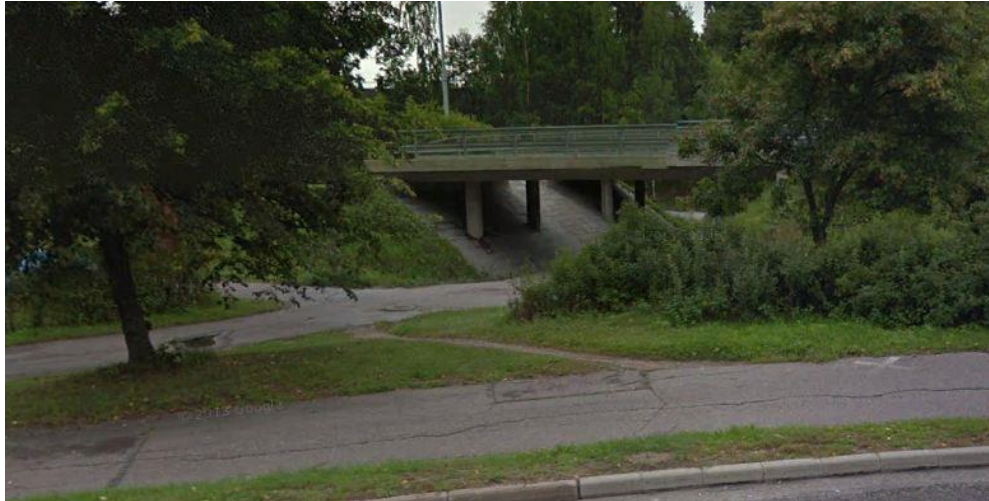
Kuva 15. Santamäentieltä Ulkoniityntielle johtava alikulku Vihdintien alla, jossa sattunut onnettomuuksia mopoilijoiden ja polkupyöräilijöiden kesken.

Seuraavana liikenneonnettomuuden tapahtumapaikkana on mopoilun kielletty kevyen liikenteen väylä. Kuvassa 15 esiintyy Santamäentieltä itään Vihdintien alittava kevyen liikenteen väylä.

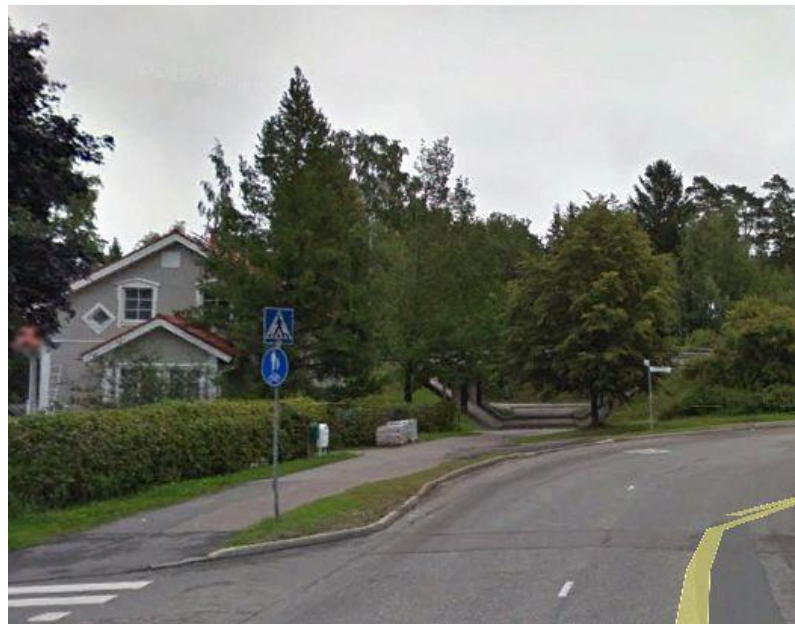
Kuva 16. Tunneliin johtava kevyen liikenteen väylä Santamäentiellä. Väylä on kielletty mopoilta, joka on havaittavissa lisäkilven puuttumisesta.

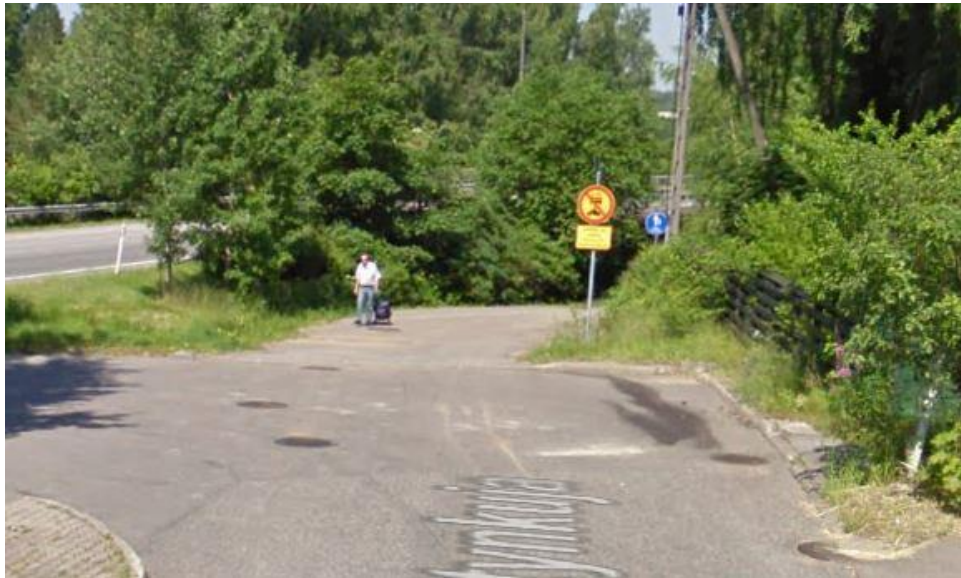
Kuva 17. Ulkoniitynkujja, kevyen liikenteen väylä kohti tunnelia, moottoriajoneuvolla ajo kielletty, merkitty selvästi.

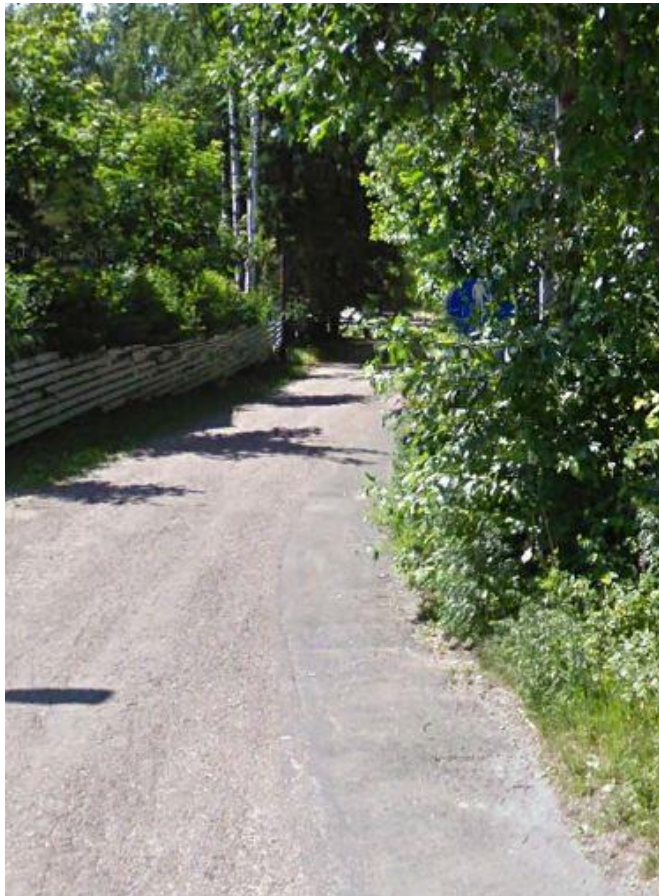
Kuva 18. Kävelyn ja pyöräilyn väylällä, joka johtaa samaan tunneliin, Ulkoniitynkujalle ja Santamäentielle. Väylällä merkki n:o 423 (yhdistetty pyörätie ja jalkakäytävä), joka on jäänyt kasvaneen puuston sekaan
