**SUOJATIEONNETTOMUUDET OULUN KAUPUNGIN KATUVERKOSTOLLA  
VUOSINA 2018 - 2023**

Suojatieonnettomuuksien olosuhteet ja suojatieturvallisuuden parantaminen seitsemässä koh-  
teessa

Henna Vikström  
Opinnäytetyö  
Syksy 2024  
Rakennus- ja yhdyskuntatekniikka  
Oulun ammattikorkeakoulu

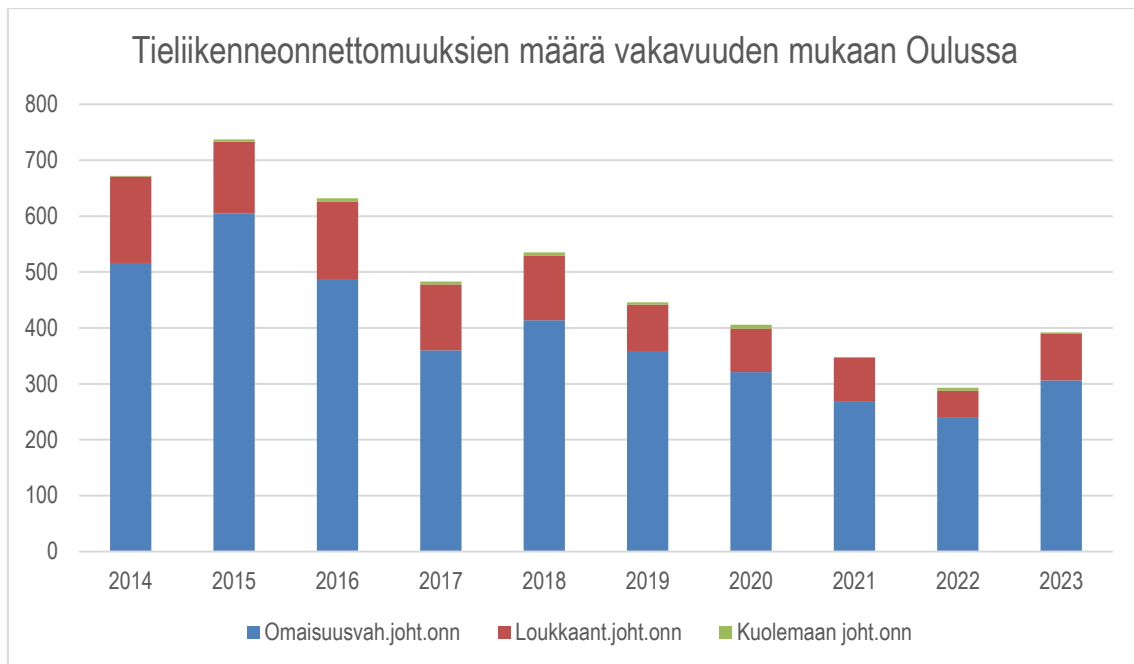
KUVIO 1. Tieliikenneonnettomuuksien määrä vakavuuden mukaan Oulussa

Tieliikenneonnettomuus määrät vakavuuden mukaan kuviosta 1 voidaan havaita, että tieliikenneonnettomuuksien määrä on pääsääntöisesti ollut laskussa viimeisen kymmenen vuoden aikana. Valitettavasti vuonna 2023 tieliikenneonnettomuuksien määrä on pompannut ylöspäin ja etenkin loukkaantuneiden määrä on noussut rajusti vuoteen 2022 verrattuna. Kuolleisuus tieliikenneonnettomuuksissa on vaihdellut kymmenen vuoden aikana eikä siinä näy valitettavasti samaa trendiä, kun muissa luokissa.

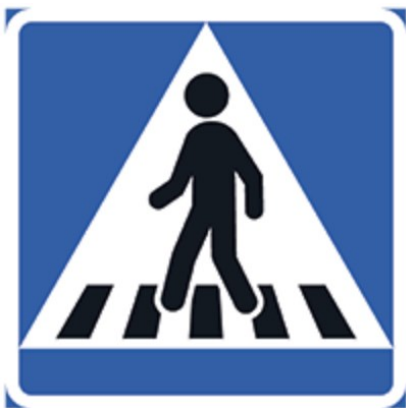
KUVA 1. E1 Suojatie liikennemerkki (Tieliikennelaki 729/2018)

Tieliikennelaissa suojatiellä tarkoitetaan jalankulkijoiden käytössä olevaa ajoradan, pyörätien tai raitiotien ylittämiseen tarkoitettua, liikennemerkillä tai tiemerkinällä osoitettua tien osaa (Tieliikennelaki 729/2018, 2 §). Suojatien liikennemerkki esitetty kuvassa 1.

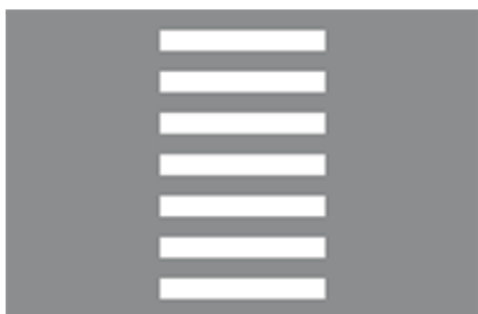
*KUVA 2. L3 Suojatien tiemerkintä (Tieliikennelaki 729/2018)*

muuta osoiteta, osoittaa suojatieliikennemerkkin paikka ajosuunnassa suojatien etureunan. (Tieliikennelaki 729/2018, Liite 3.1.) Suojatien tiemerkintä on esitetty kuvassa 2.

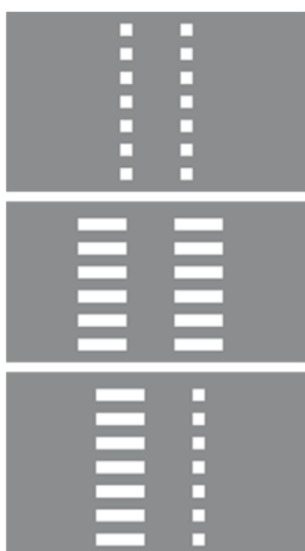
*KUVA 3. L4 Pyörätien jatke tiemerkintä (Tieliikennelaki 729/2018)*

Pyörätien jatkeen tiemerkintä osoitetaan kahdella valkoisella katkoviivalla. Kuvassa 3 esitetty pyörätien jatkeen tiemerkinnät. Pyörätien jatke merkintää käytetään osoittamaan pyörätieltä tulevalle pyörille tai mopolle ajoradan ylityspaikka. Pyörätien jatke merkintää käytetään vain, jos väistämismääräys ajorataa ylittäviä kohtaan on osoitettu liikennemerkillä B5, B6 tai B7. ” Jos pyörätien jatke merkitään suojatiemerkinnän rinnalle tai keskelle, suojatien puoleista katkoviivaa ei tarvitse merkitä.” (Tieliikennelaki 729/2018, Liite 3.1.)

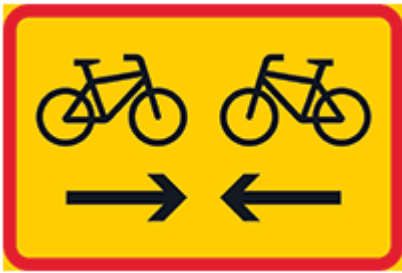
KUVA 4. H23.1 Kaksisuuntainen pyörätie liikennemerkki (Tieliikennelaki 729/2018)

”Lisäkilvellä H23.1 osoitetaan risteävä kaksisuuntainen pyörätie.” Kuvassa 4 esitetty kaksisuuntainen pyörätie liikennemerkki. Lisäkilpeä käytetään liikennemerkkin B5 (väistämismääräys risteyksessä) tai B6 (pakollinen pysähtyminen) yhteydessä. (Tieliikennelaki 729/2018, Liite 3.1.)

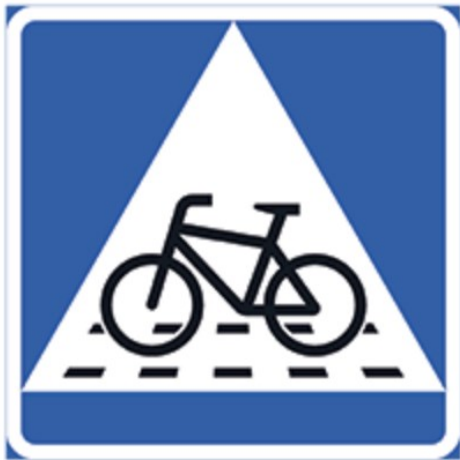
KUVA 5. B7 Väistämisvelvollisuus pyöräilijän tienylytyspaikassa liikennemerkki (Tieliikennelaki 729/2018)

B7 liikennemerkillä osoitetaan ajoneuvon tai raitiovaunun väistämisvelvollisuus ajorataa pyörätien jatkeella ylittävää polkupyöräilijää kohtaan. B7 liikennemerkki esitetty kuvassa 5. Merkillä voidaan osoittaa vain rakenteellisesti korotettu pyörätien jatke. Poikkeuksena on liikennevalo-ohjattu tienylytyspaikka, jossa B7-merkillä voidaan osoittaa pyörätien jatke, jota ei ole rakenteellisesti korotettu. Merkki voidaan sijoittaa ajoradan oikealle puolelle, ajoradan vasemmalle puolelle, yläpuolelle tai ajoradalla olevalle korokkeelle. B7 liikennemerkki on kirjattu lakiin vuonna 2020. (Tieliikennelaki 729/2018, Liite 3.1.)

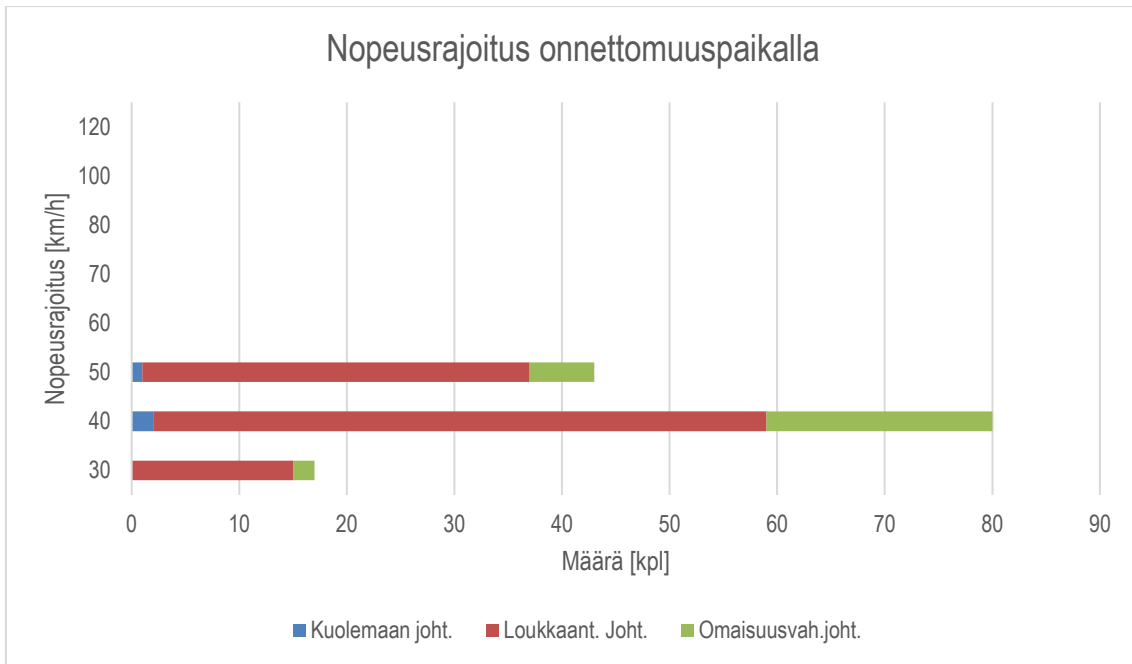
KUVIO 9. Nopeusrajoitus suojatienonnettomuuspaikalla

Kuviosta 9 voidaan havaita, että kaikki kirjatut suojatieonnettomuudet tapahtuivat alueilla, joilla nopeusrajoitus oli 50 km/h tai alle. Kuviossa 9 nopeusrajoitukset ovat 120 km/h asti, vaikka todellisuudessa Oulun kaupungin teillä maksimi nopeusrajoitus on 60 km/h. On myös hyvä huomioida, että onnettomuustilanteiden aikainen todellinen nopeus ei ole selvillä.

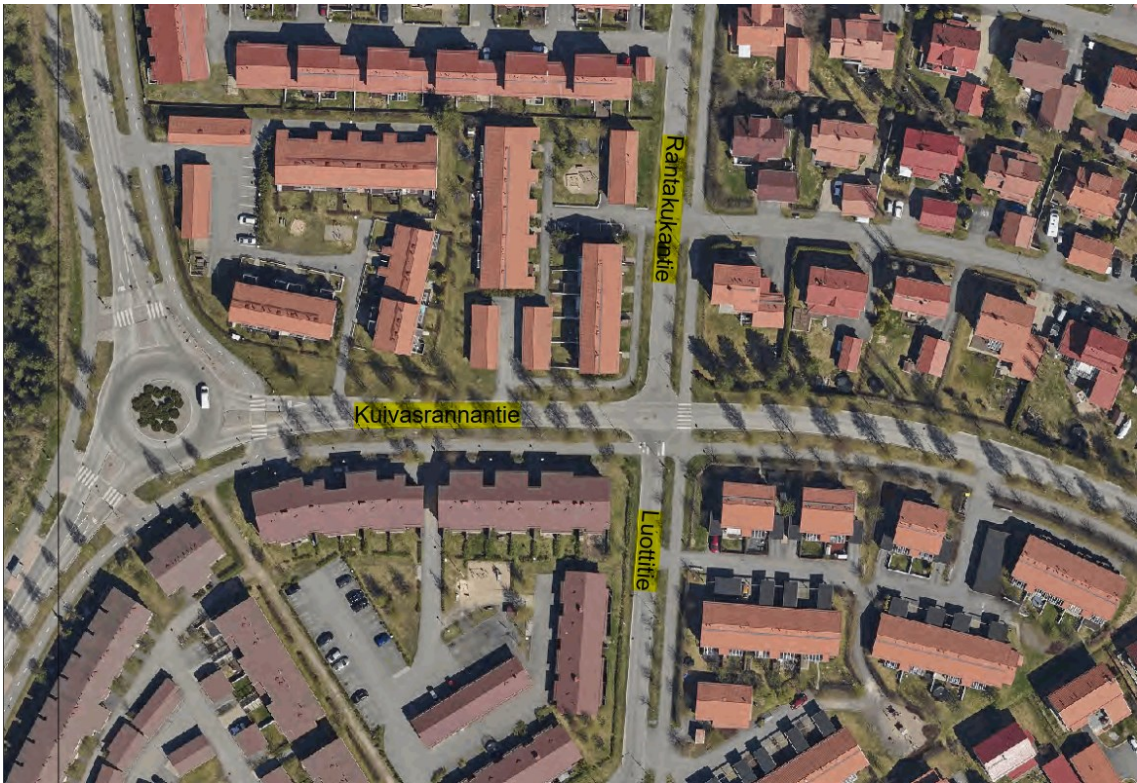
KUVA 8. Ilmakuva vuodelta 2022 Kuivasrannantien ja Rantakukantien risteysalueesta (Oulun karttapalvelu 2024)

Kuivasrannantiellä on kaksisuuntainen ajoliikenne. Kuivasrannantiellä kulkee ajoradan vierellä jalankulku- ja pyörätie. Ajorata on erotettu jalankulku- ja pyörätieliikenteestä viherkaistaleella, johon on istutettu puurivistö. Rantakukantie ja Luottitie on rakennettu samaan tapaan. Kuvassa 8 on esitetty risteyksen rakenne ilmakuvan muodossa. Risteyksessä ei ole rakenteellisia hidasteita. Katuvalaistukset ovat ajoneuvoliikenteen puolelle kaikilla kadulla.

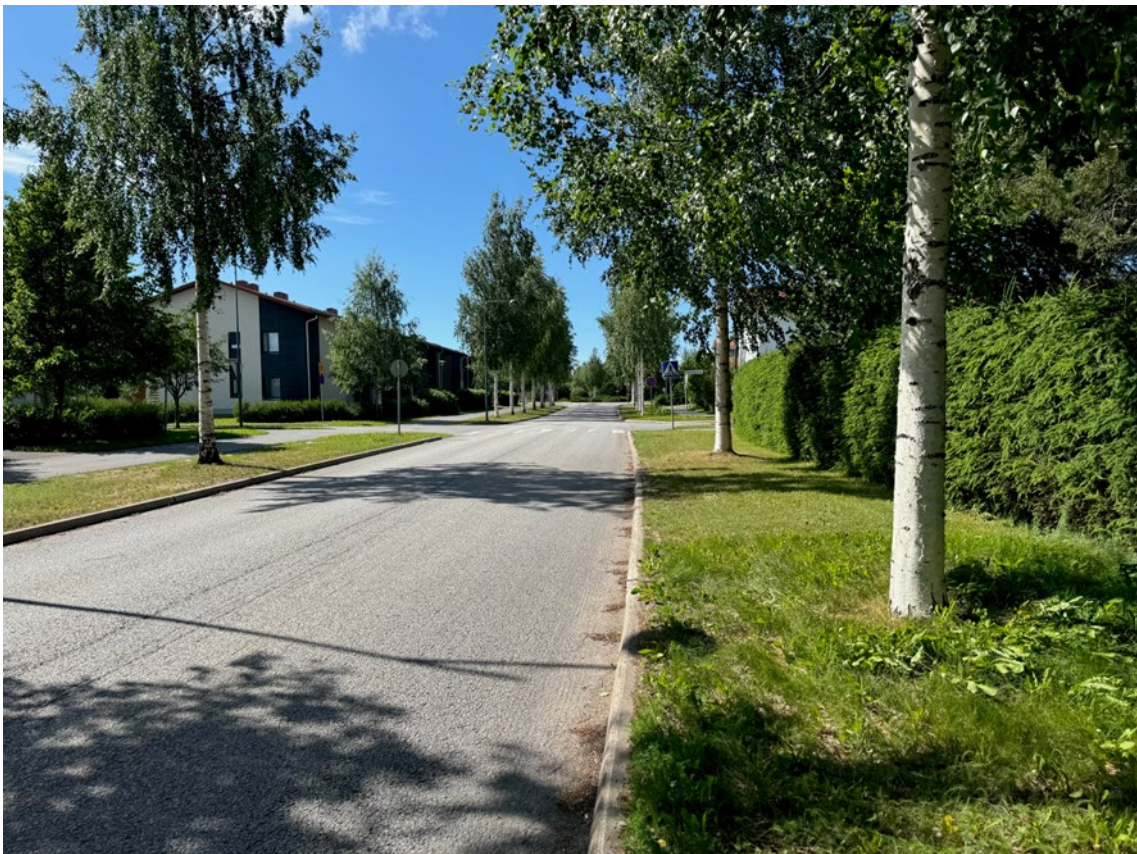
*KUVA 10. Kuivasrannantie idästä päin risteystä kohti ajavan autoilijan näkökulmasta*

Oletettavasti suurin ongelma risteysalueella ovat risteysalueen läheisyydessä tontilla kasvava pensasaita, joka on selkeä näkemäeste. Kuvasta 10 voi havaita, että näkyvyyttä risteävälle tielle ei juurikaan ole autoilijan näkökulmasta. Suojatien liikennemerkki katoaa helposti maastoon ainakin kesäaikaan. Katuvalaistus ei valaise silmämääräisesti arvioituna kunnolla ylittäviä suojateitä.

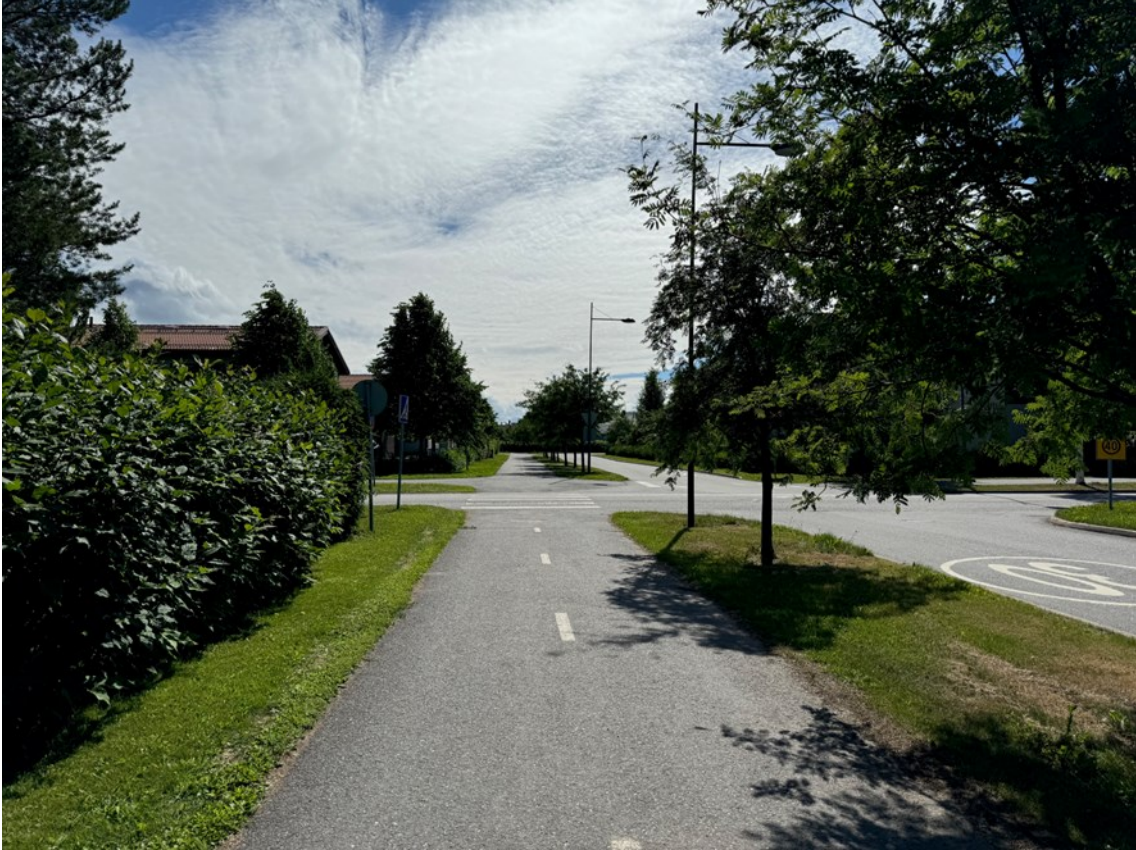
*KUVA 11. Rantakukantie pohjoisesta päin risteysaluetta kohti tulevan jalankulkijan ja pyöräilijän näkökulmasta*

Kuvasta 11 voidaan havaita, että näkymä Rantakukantietä pohjoisesta päin tultaessa pyörällä tai jalan on näkymä ajoradalle huono. Pensasaita peittää näkyvyyden vasemmalle puolelle.

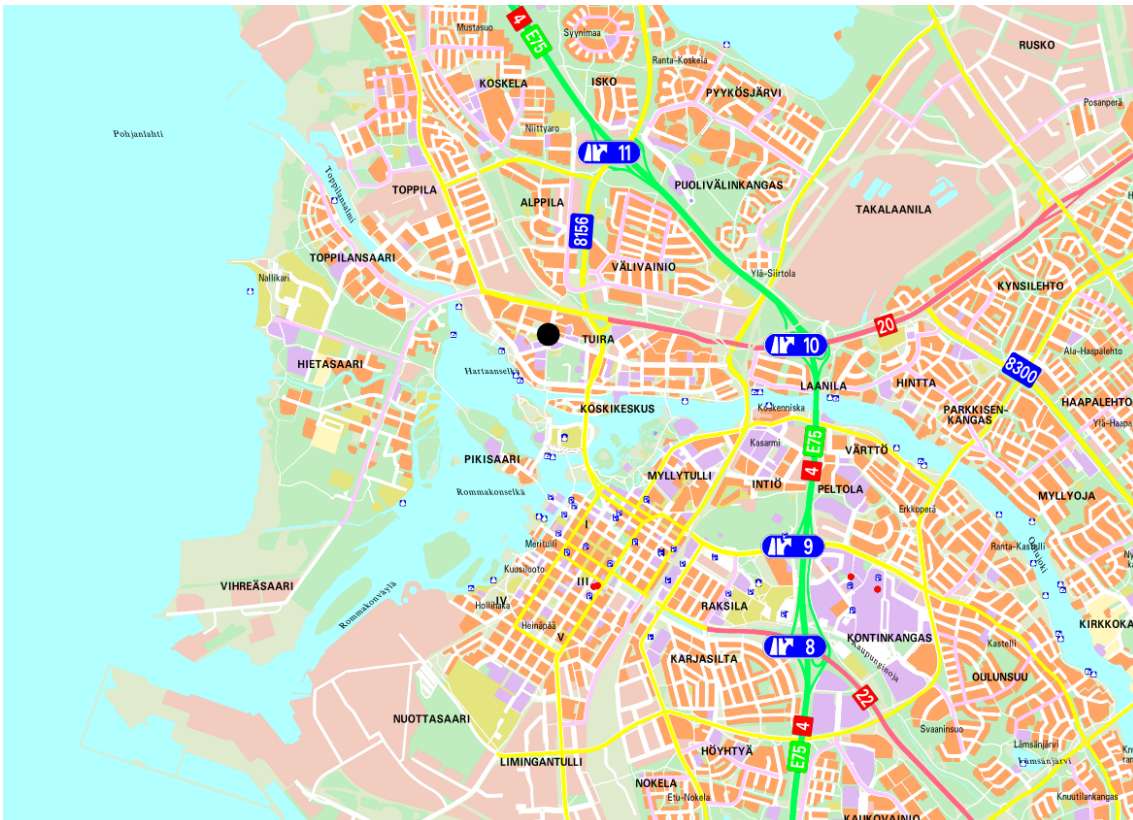
KUVA 12. Valtatie ja Kangastien risteys laajemmalla kartalla (Oulun karttapalvelu 2024)

Valtatie ja Kangastien risteys sijaitsee Oulussa Tuiran alueella. Risteyksen läheisyydessä sijaitsee Tuiran hyvinvointikeskus, palvelukeskus, hammashoitola, kouluja, päiväkotia, kauppa, ravintoloita ja palveluasumista. Tuiran alueella on myös paljon kerrostaloasutusta. Tuiran on vanha alue, jossa on sekoitus uutta ja vanhaa. Oulun keskusta sijaitsee Tuiran eteläpuolella. Risteysalue on merkitty mustalla pisteellä kuvaan 12. Valtatiellä on joukkoliikennepainotteinen katu välillä Hartaan-tie-Tuirantie. Valtatiellä kulkevat joukkoliikenteen linjat ovat 4, 4A, 15, 18, 20 ja 21.

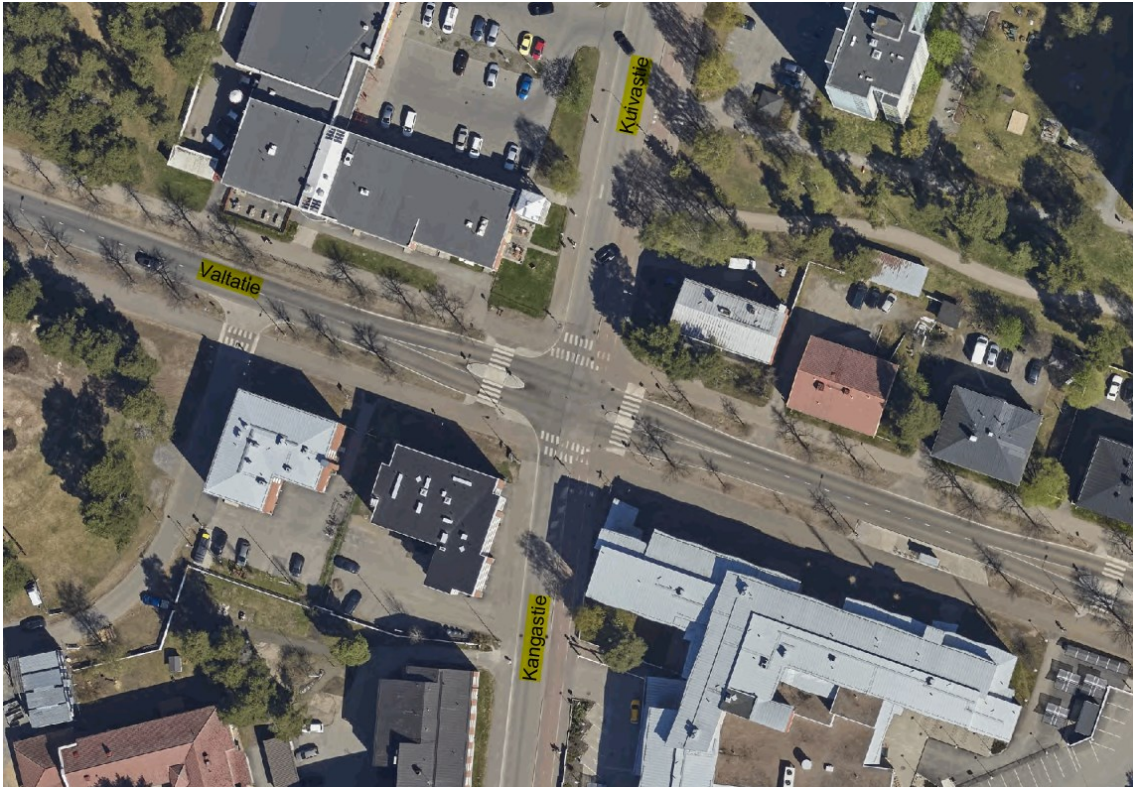
KUVA 13. Ilmakuva vuodelta 2022 Valtatie ja Kangastie risteysalueesta (Oulun karttapalvelu 2024)

istutettu puurivistö. Kangastie ja Kuivastie poikkeavat Valtatien rakenteesta. Kangastie ja Kuivastie ovat samoin, kun Valtatie kaksikaistaisia ja niillä on kahteen suuntaan kulkeva ajoliikenne. Kangastiellä ja Kuivastiellä ajoradan toisella puolen on yhdistetty jalkakäytävä ja pyörätie. Toisella puolella on eroteltu jalkakäytävä ja pyöräbaana. Valtatien ylitykset on rakennettu riskejä vähentäviä toimenpiteitä eli keskisaarekkeita käyttäen. Pyöräbaana ylittää Valtatien suojatien rinnalla. Kuvassa 13 on esitetty risteysalueen rakenne ilmakuvan muodossa.

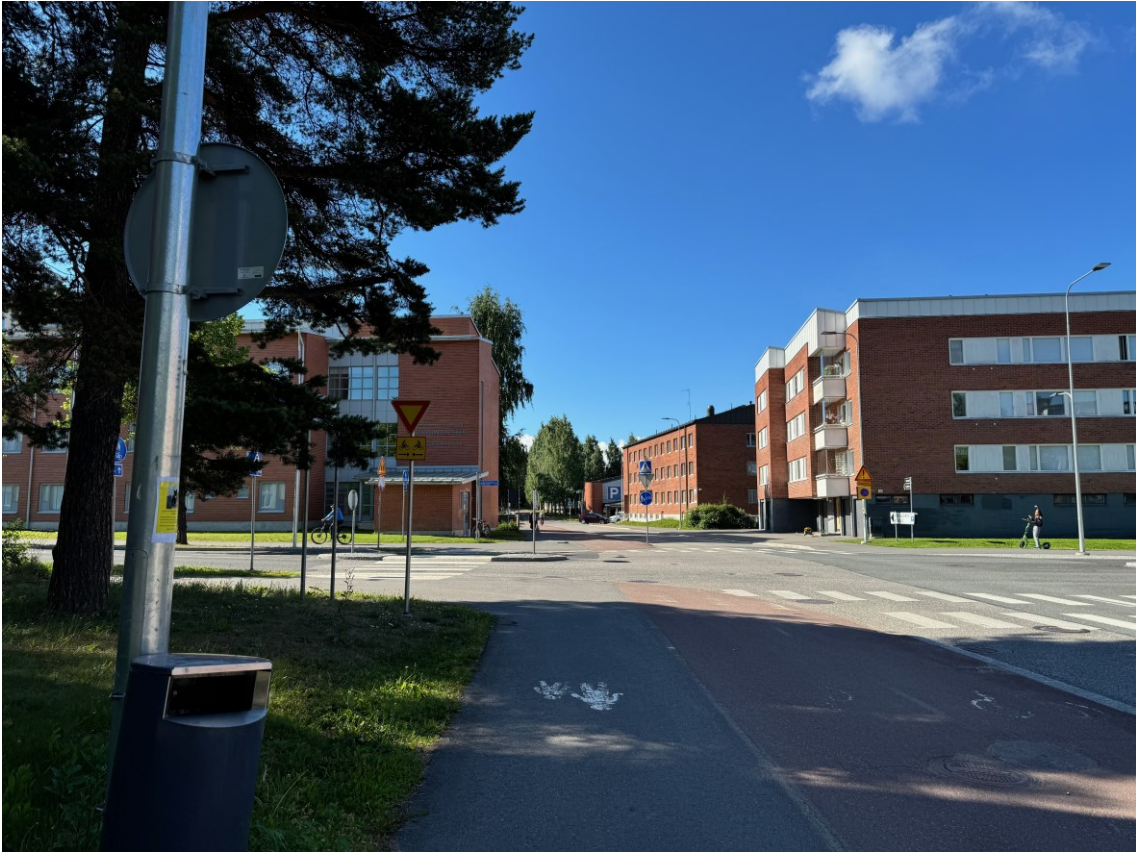
*KUVA 15. Tämänhetkinen liikennejärjestely Kuivastieltä tulevien jalankulkijoiden ja pyöräilijöiden näkökulmasta*

Kangastien ja Kuivastien ylittävät pyörätienjatkeet vaikuttivat tarkkailujen perusteella toimivilta ja selkeiltä. Haasteena risteysalueella on baanalla pyöräilevin tienylitys ja sen sekavuus. Tällaista ratkaisua ei ole käytössä muualla Oulussa, joka vaikutta luultavammin sen ymmärrettävyyteen liikkujien keskuudessa. Tuolle asialle olisi hyvä löytää jokin ratkaisu. Kuvassa 15 on kyseisen kohdan tämänhetkinen tilanne.

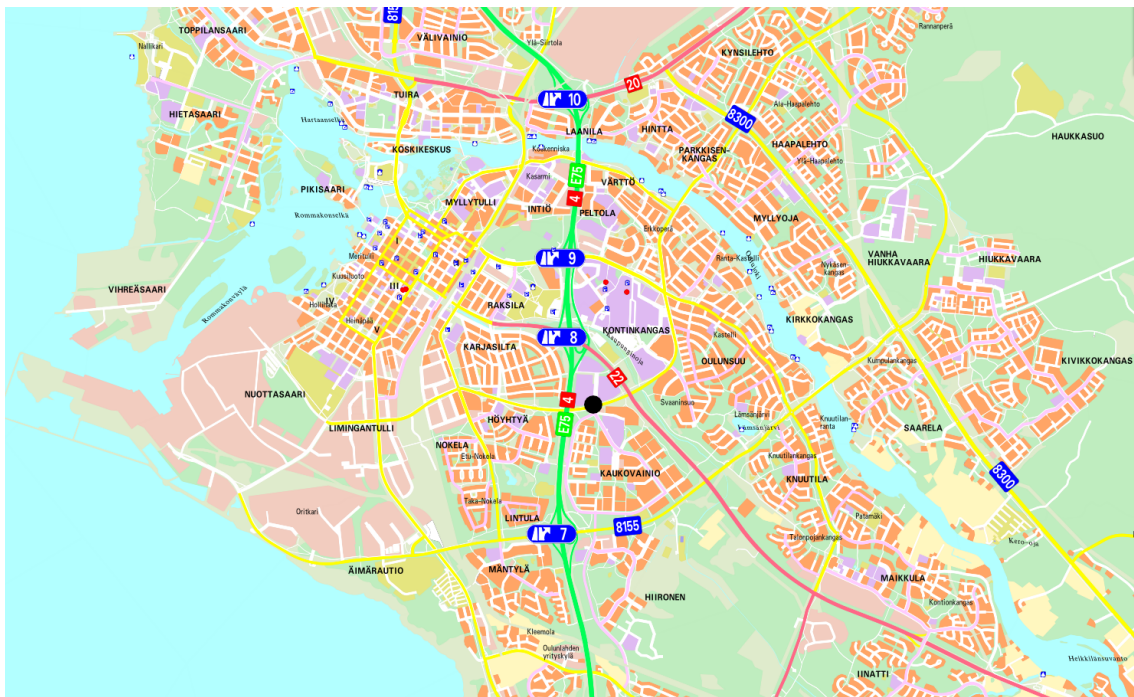
KUVA 16. Joutsentien ja Merikotkantien risteys laajemmalla kartalla (Oulun karttapalvelu 2024)

Merikotkantien ja Joutsentien risteys sijaitsee Oulussa Kaukovainion alueella. Risteysalueen läheisyydessä sijaitsee kaksi suurempaa koulurakennusta, kuljetusyritys, huoltoasema ja palveluasumisyksikkö. Kaukovainion alueella on myös paljon eri muotoista asumista, mutta yleisin on kerrostalo asuminen. Risteysalue merkitty mustalla pisteellä kuvaan 16. Merikotkantiellä ja Joutsentiellä kulkee useita joukkoliikennelinjoja, jotka ovat 1,2,20, 20K, 21,22, 35 ja 58.

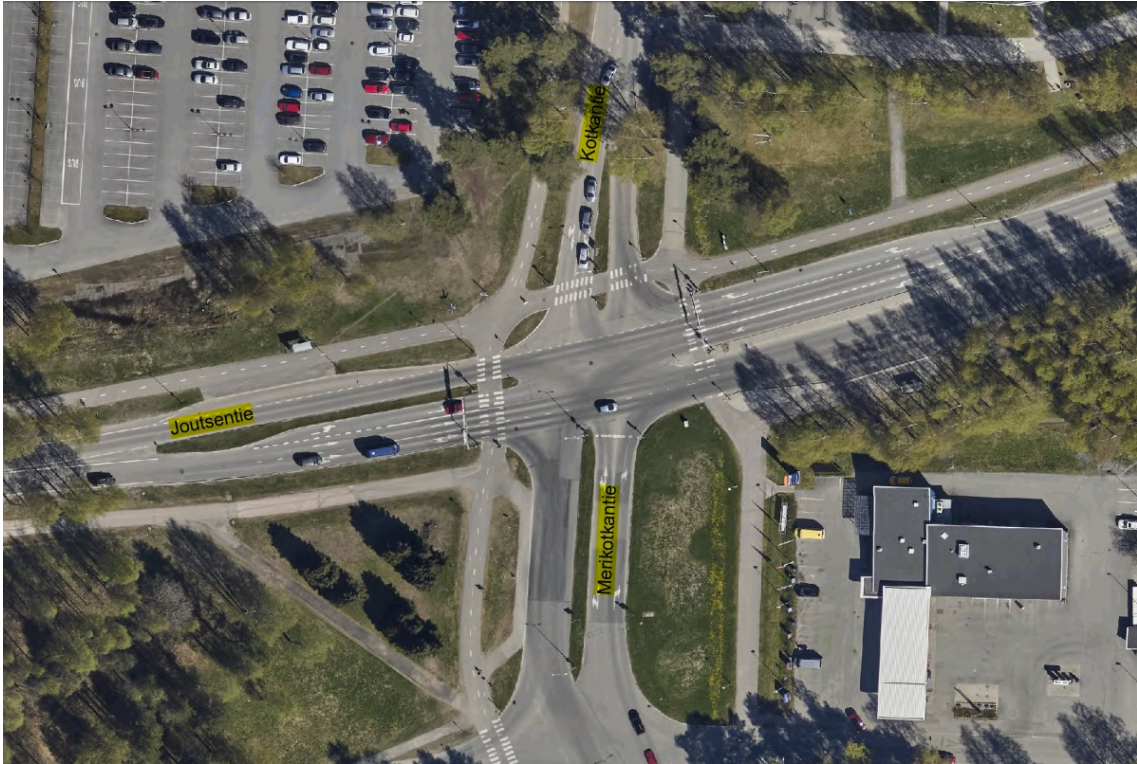
KUVA 17. Ilmakuva vuodelta 2022 Joutsentien ja Merikotkantien risteysalueesta ((Oulun karttapalvelu 2024)

Kaikissa suojatien kohdissa on käytössä riskejä vähentäviä toimenpiteitä eli keskisaarekkeet sekä liikennevalot. Katuvalaistus on sijoitettu molemmille puolin Joutsentietä sekä Merikotkantiellä ja Kotkantiellä keskisaarekkeisiin.

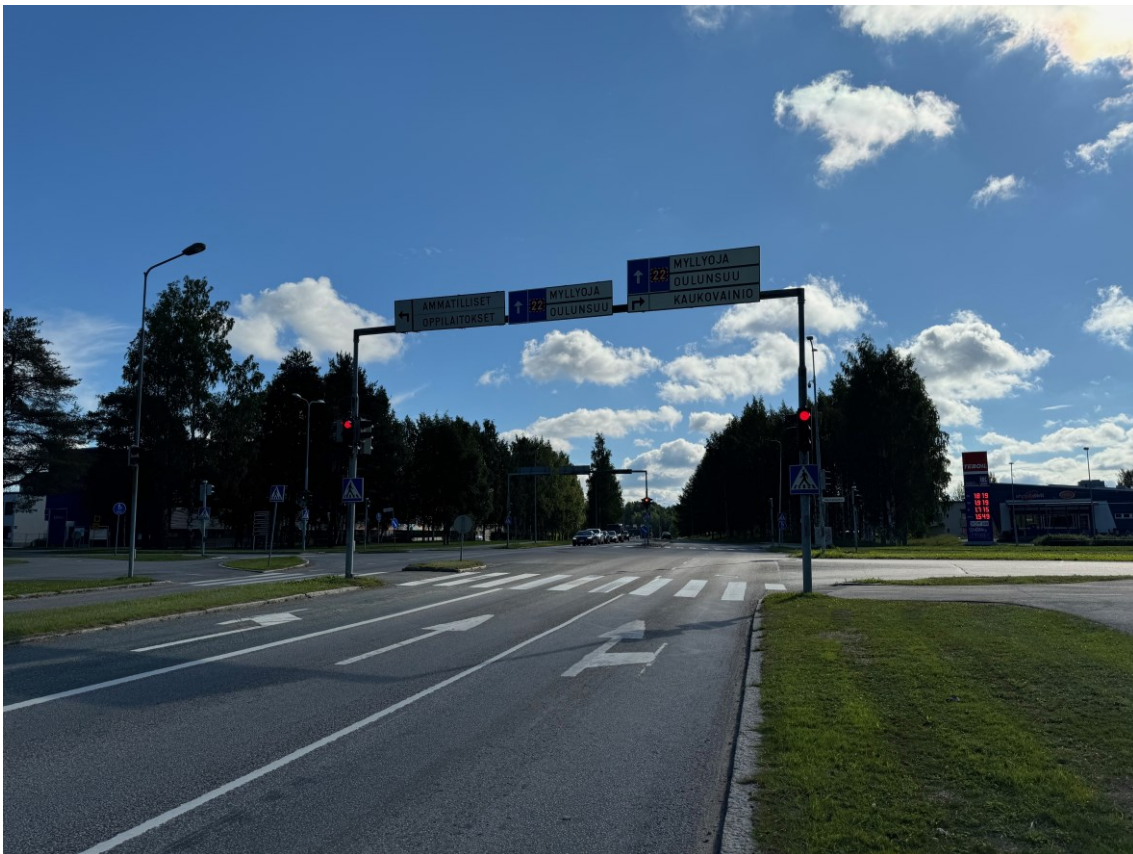
KUVA 19. Joutsentien ja Merikotkantien risteysalueen yleiskuva

Tarkkailun aikana kaikilla kolmella suojatiellä suojatien ylitti punaisilla valoilla vähintään yksi jalankulkija. Yhteensä punaisia päin kulkeneita jalankulkijoita oli 12 kpl. Tarkkailun aikana oli paljon ajoneuvoliikennettä, josta huolimatta jalankulkijat ylittivät tietä punaisten heille palaessa. Lisäksi kaksi pyöräilijää ja yksi sähköpotkulautailija ylitti suojatien valojen palaessa heille punaisena. Tällä risteysalueella korostui erityisesti koulumatkaajat. Risteysalueelle tuli paljon jalankulkijoita joukkoliikenteen pysäkeiltä, jotka sijaitsivat kuvan 18 mukaisissa paikoissa.

Tarkkailun aikana kääntyvää ajoneuvoliikennettä oli todella paljon erityisesti Kotkantien suuntaan. Ajoneuvojen kuljettajat väistivät kääntyessään hyvin pyöräilijöitä ja jalankulkijoita. Valitettavasti ajoneuvoliikenteen käyttäytymistä liikennevalojen suhteen (punaisia päin ajoa) ei suuren liikennemäärän vuoksi ennätetty tarkastella tarkemmin. Kuvassa 19 näkyy kaikki tarkkailut suojatiet.

Tämän risteuksen turvallisuuden parantamiseksi tarkkailujakson perustella tarvittaisiin ihmisten asenteen muutosta. Myös kolmen ajokaistan ylittäviin suojatien ylitysosuuksiin olisi hyvä löytää jokin ratkaisu. Luultavasti onnettomuuksia sattuisi vähemmän, kun kaikki tien käyttäjät noudattaisivat liikennesääntöjä parhaansa mukaan. Tällä risteysalueella Poliisi voisi tarkkailla etenkin jalankulkijoiden koulumatkaliikennettä. Tarkkailu voisi auttaa vähentämään punaisia päin kävelyä. Suurena turvallisuutta parantavana muutoksena olisivat alikulut suojateiden sijasta.

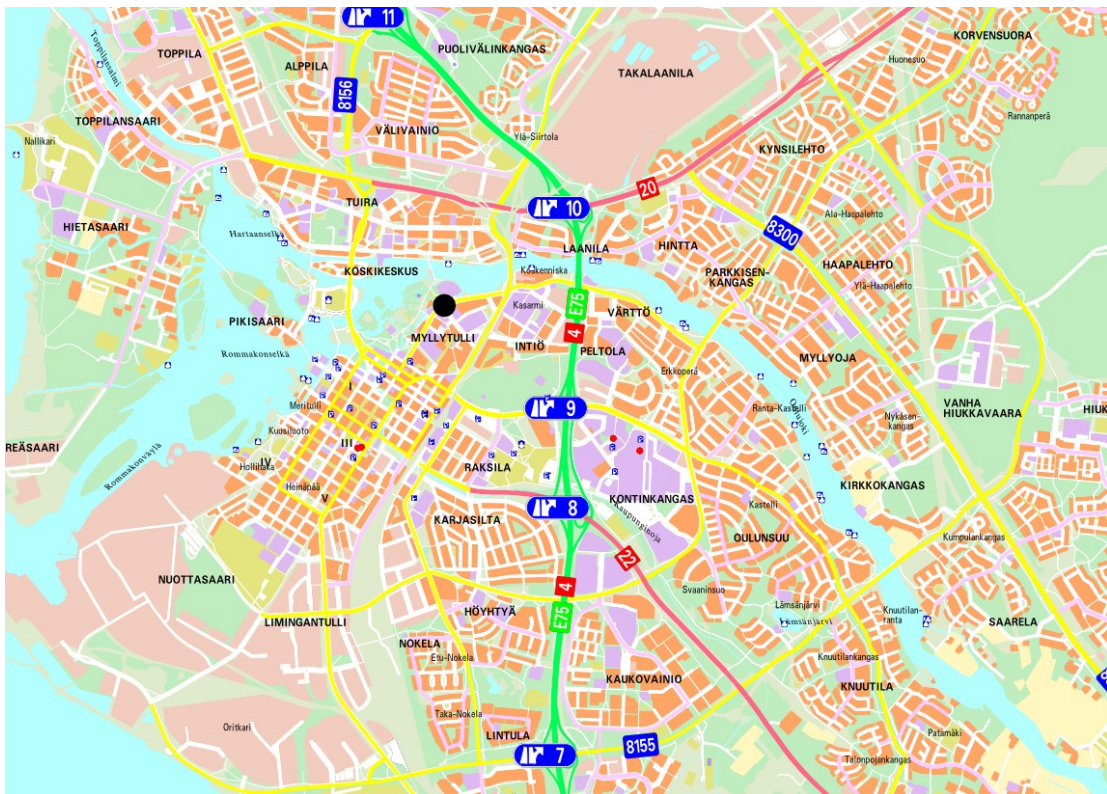
KUVA 20. Kasarmintien ja Nahkatehtaankadun risteys laajemmalla kartalla (Oulun karttapalvelu 2024)

Kasarmintien ja Nahkatehtaankadun risteys sijaitsee Oulussa Myllytullin alueella. Risteysalueen läheisyydessä sijaitsee hoivakoti, ammattiopisto, vankila, puistoalue, taidemuseo ja Tietomaa. Myllytullin alueella on lisäksi kerrostaloasumista. Myllytulli sijaitsee ihan Oulun keskustan tuntumassa. Risteysalue merkitty mustalla pisteellä kuvaan 20. Kasarmintiellä kulkee joukkoliikenteen reitti 9 Heikinharju-Lentoasema kahteen suuntaan.

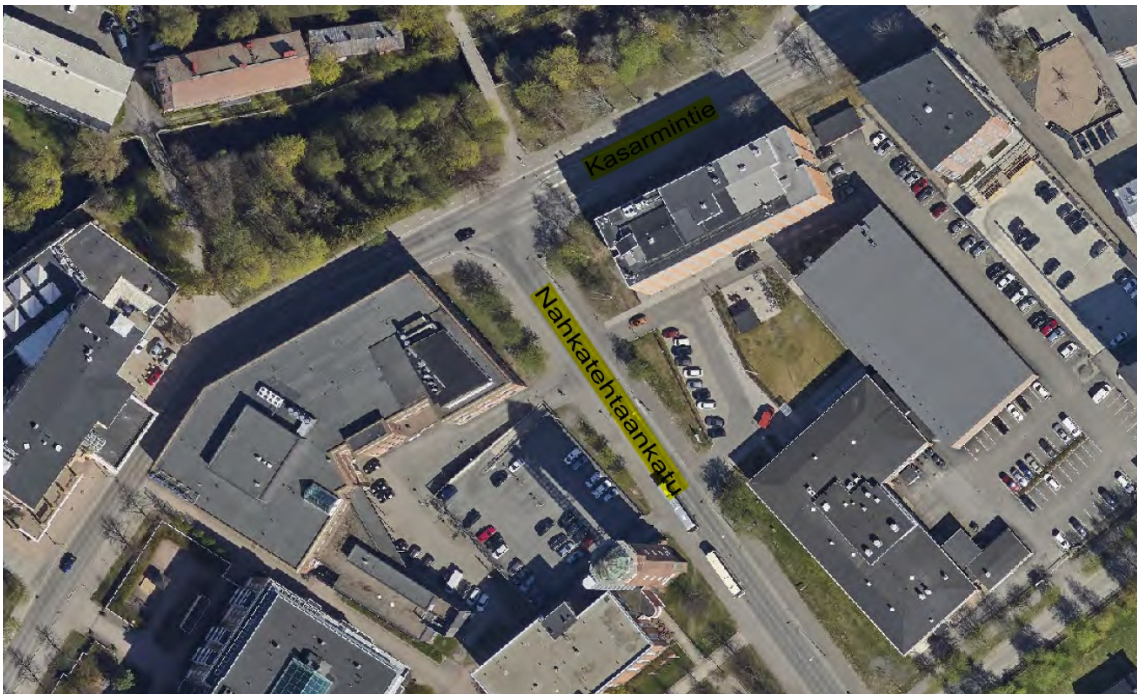
*KUVA 21. Ilmakuva vuodelta 2022 Kasarmintien ja Nahkatehtaankadun risteysalueesta (Oulun karttapalvelu 2024)*

Kasarmintiellä katuvalot on asetettu puiston puoleisen yhdistetyn jalankulku- ja pyörätien reunaan. Nahkatehtaantiellä katuvalaistus on ajoradan reunassa.

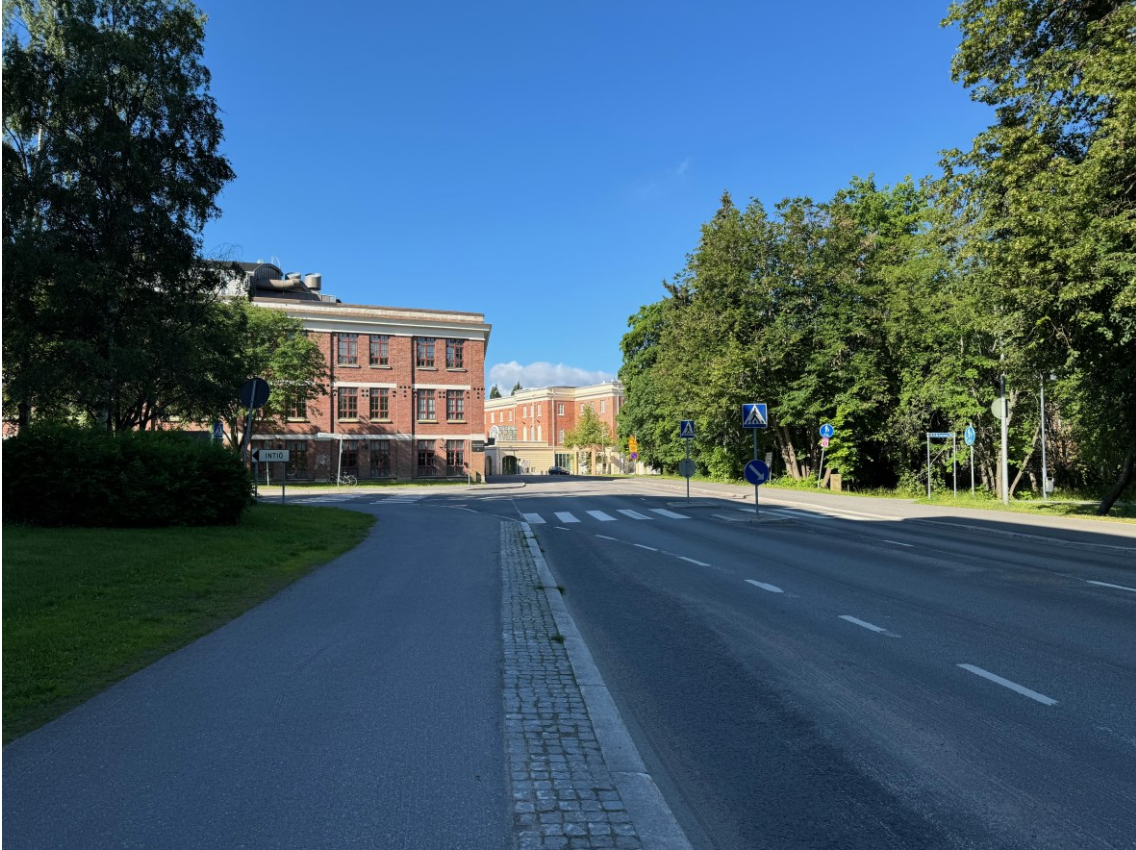
*KUVA 23. Kasarmintie ja Nahkatehtaankadun risteys jalankulkijan ja pyöräilijän näkökulmasta keskustaan päin Kasarmintietä kuljettaessa*

Näkyvyys tällä risteysalueella on joka suunnasta tultaessa melko rajallinen. Kuten kuvassa 23 näkyy, risteysalueella on paljon puustoa ja pensaikkoa sekä rakennus, joka on kiinni jalankulku- ja pyörätiessä. Edellä mainitut asiat toimivat näköesteenä liikenteelle. Tonttien rajat sijaitsevat lähellä risteysaluetta.

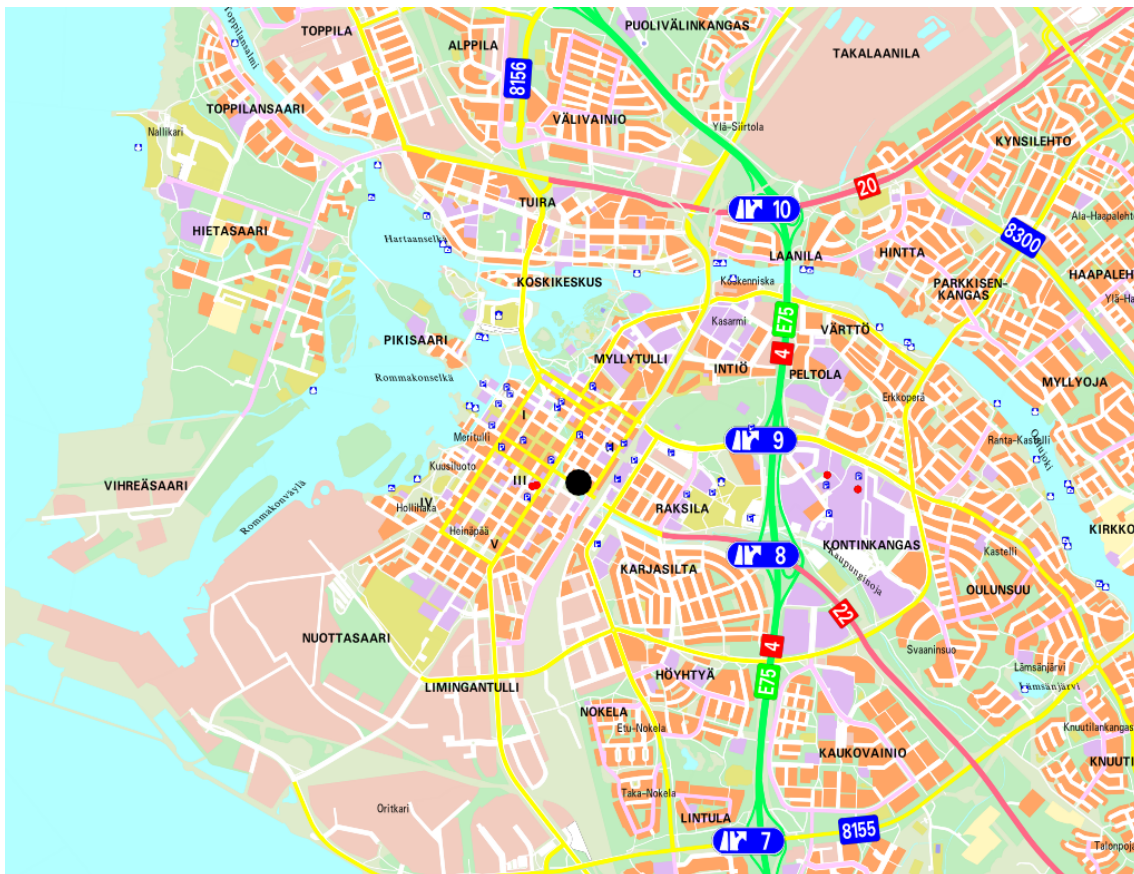
KUVA 24. Saaristokadun ja Koulukadun risteys laajemmalla kartalla (Oulun karttapalvelu 2024)

Saaristonkadun ja Koulukadun risteys sijaitsee Oulun keskustan alueella. Keskustan alueella sijaitsee paljon palveluja, työpaikkoja ja kerrostalo asumista. Risteysalue merkitty mustalla pisteellä kuvaan 24. Saaristonkadulla kulkee useita joukkoliikenteen linjoja.

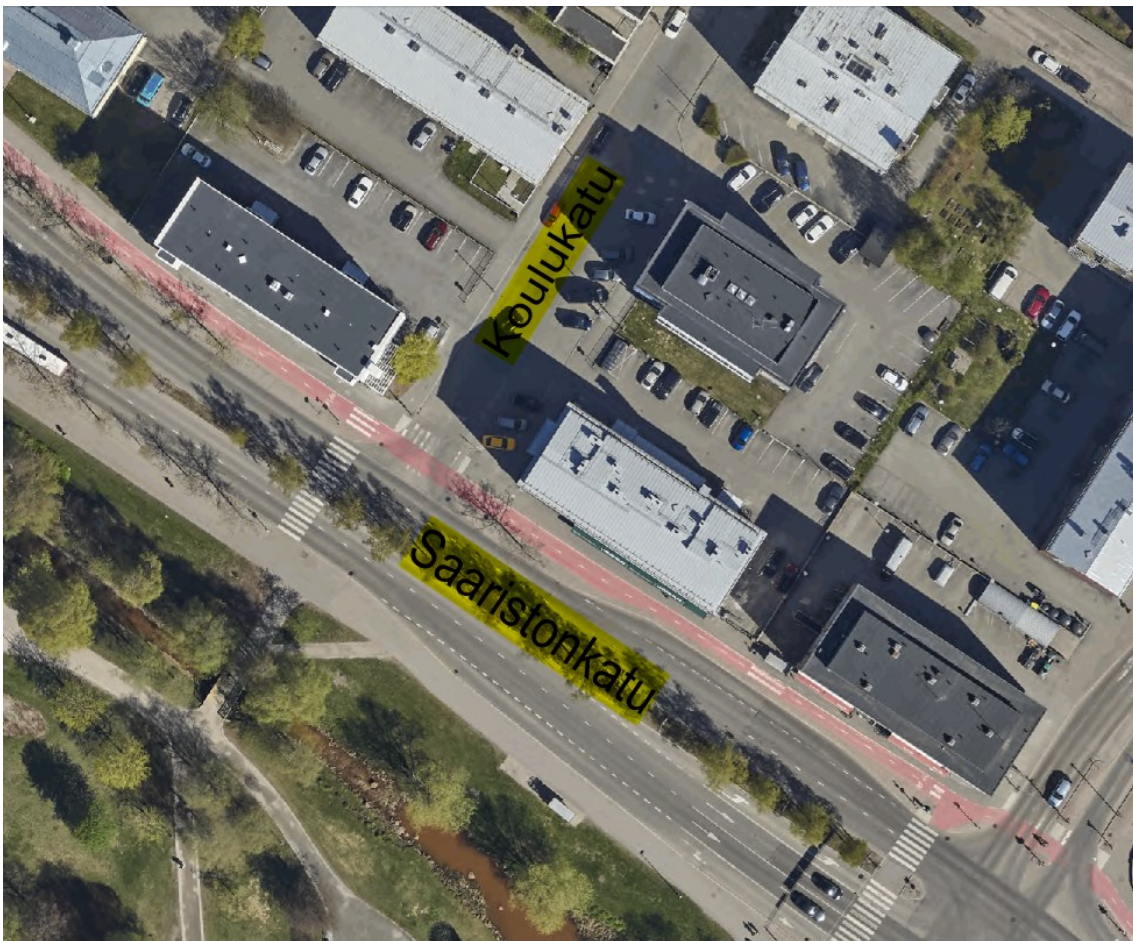
*KUVA 25. Ilmakuva vuodelta 2022 Koulukadun ja Saaristonkadun risteysalueesta (Oulun karttapalvelu 2024)*

Kuvassa 25 esitetty Koulukadun ja Saaristokadun risteysalueen rakenne ilmakuvan muodossa. Saaristonkadulla on kaksikaistainen ajoneuvoliikenne molempiin suuntiin ajettaessa. Moottoriajo-

neuvoliikenteen suunnat on erotettu keskisaarekkeella, jossa on puurivistö. Saaristonkadun eteläpuolella ajoradan vierustalla kulkee yhdistetty jalankulku- ja pyörätie, joka on osittain erotettu ajo liikenteestä puurivistö kaistaleella. Saaristokadun pohjoispuolen ajoradan vierustalla kulkee eroteltu jalankulku- ja pyörätie (baana). Koulukadulla on kahden suuntainen ajoneuvoliikenne sekä pysäköintipaikkoja. Koulukadun ajoradan molemmin puolin kulkee yhdistetty jalankulku- ja pyörätie. Katuvalot on Saaristonkadulla asetettu keskisaarekkeeseen ja Koulukadulla ajoradan länsipuolelle.

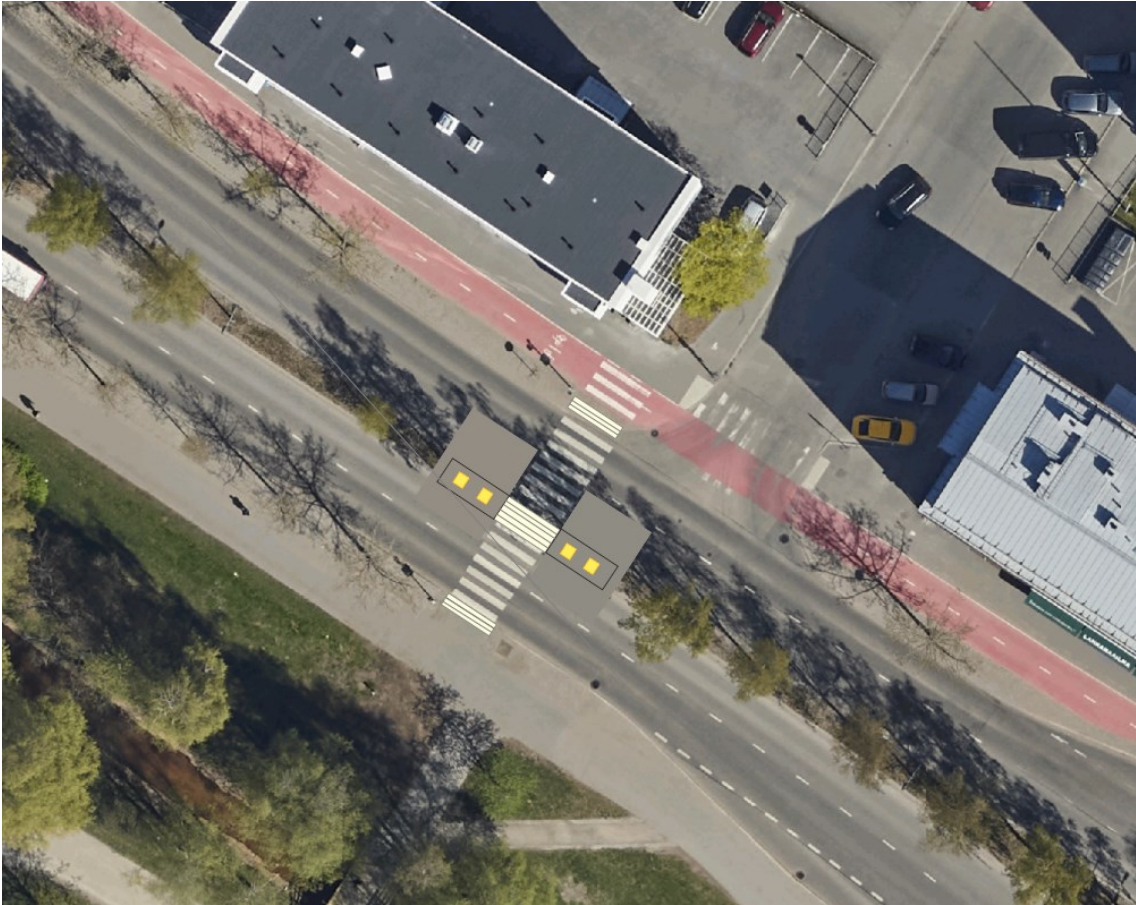
*KUVA 27. Saaristonkadun suojatien rakenteelliset parannukset, karkea hahmottelukuva*

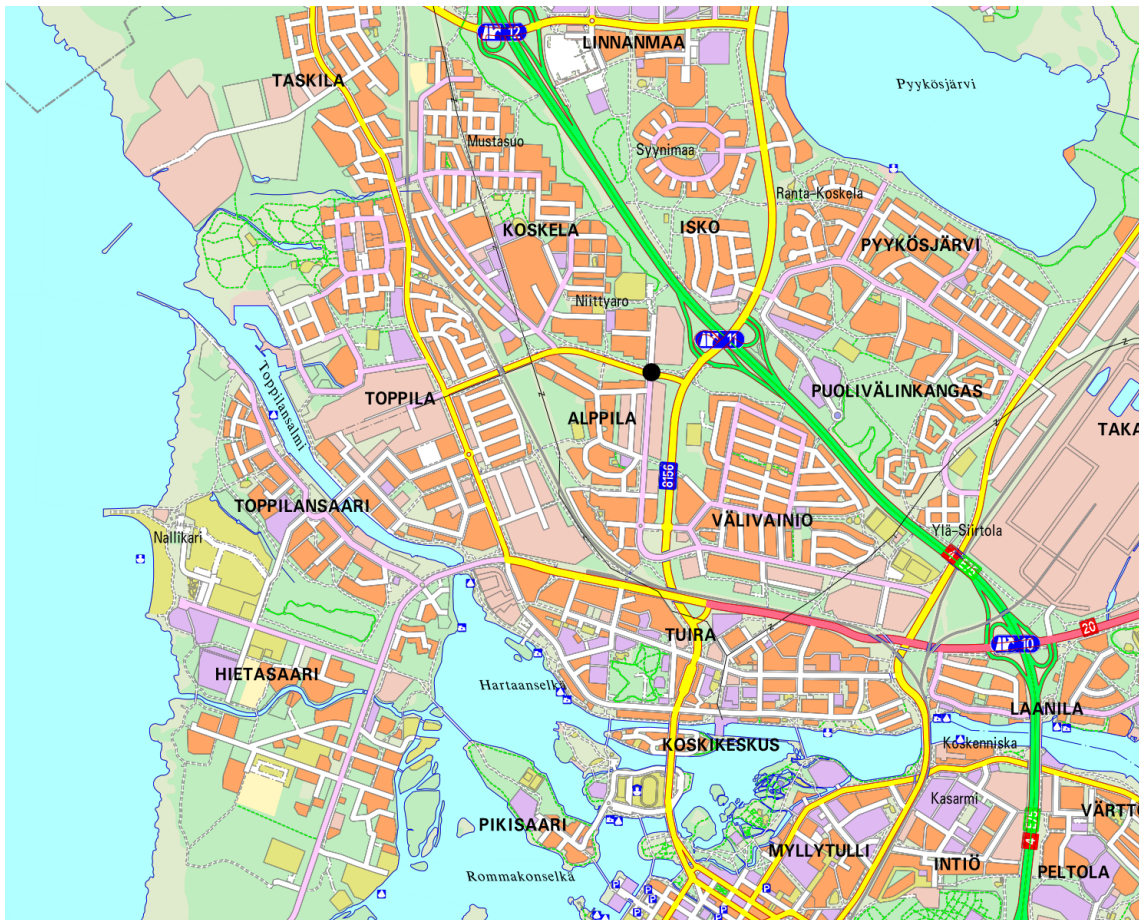
KUVA 28. Tervahovintien ja Kaarnatien risteys laajemmalla kartalla (Oulun karttapalvelu 2024)

Tervahovintien ja Kaarnatien risteys sijaitsee Koskelan ja Alppilan välillä. Risteyksen läheisyydessä sijaitsee päiväkotia, urheilukeskus, kuntosali, liiketiloja, kylmä huoltoasema ja asuinrakennuksia. Risteysalue merkattu kuvaan 28 mustalla pisteellä. Tervahovintietä ja Kaarnatietä kulkee kahden suuntainen joukkoliikenteen linja 10 Koskela-Heikinharju.

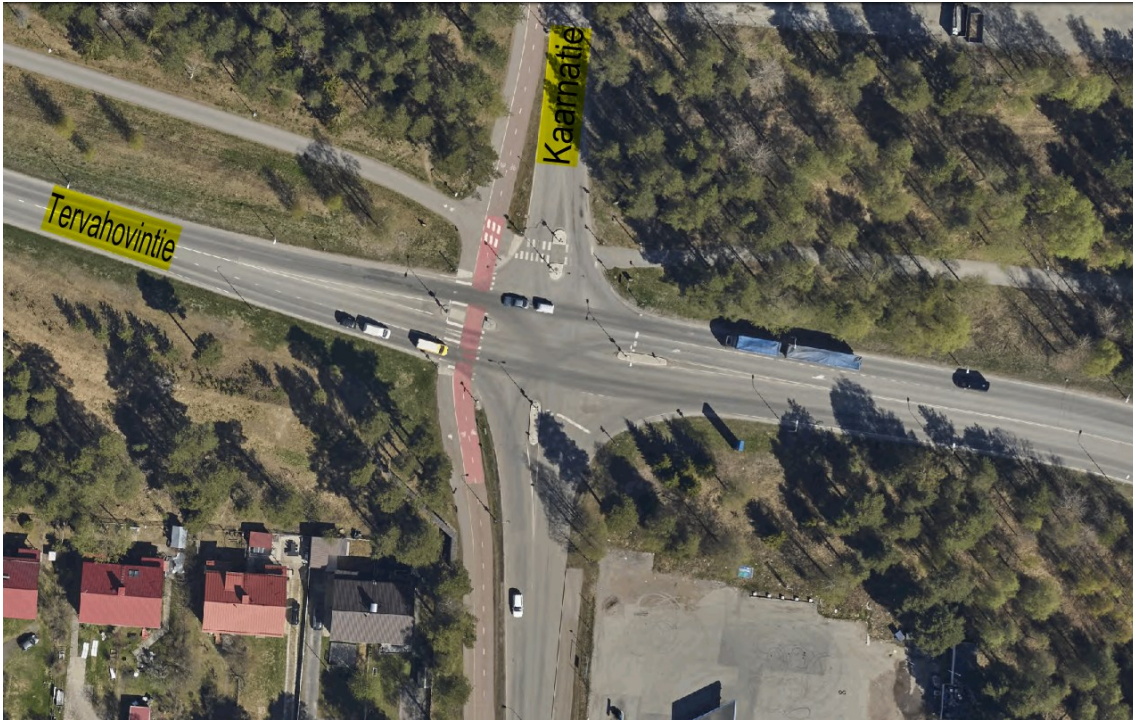
KUVA 29. Ilmakuva vuodelta 2022 Tervahovintien ja Kaarnatien risteysalueesta (Oulun karttapalvelu 2024)

Kaarnatie on kaksikaistainen molempiin suuntiin kuljettaessa. Kaarnatien länsipuolella kulkee eroteltu jalankulku- ja pyörätie (baana), joka on eroteltu ajoneuvoliikenteestä viheralueella. Tervahovin ajoneuvoliikenne muuttuu itään päin mentäessä kaksikaistaiseksi ennen risteysaluetta ja jatkuu risteyksen jälkeen vielä kahdella kaistalla. Tervahovintietä länteen päin mentäessä on kaksikaistainen, mutta muuttuu risteyksen jälkeen yksikaistaiseksi (toiselta kaistalta käännetään oikealle). Tervahovin ajoradan pohjoispuolella kulkee yhdistetty jalankulku- ja pyörätie, joka on erotettu ajoneuvoliikenteestä leveällä viher- ja puualueella. Kumpikin tien ylitys on rakennettu riskejä vähentäviä toimenpiteitä eli keskisaarekettä ja liikennevaloja käyttäen. Kuvassa 29 on esitetty Tervahovintien ja Kaarnatien risteyksen rakenne ilmakuvan muodossa.

Keskisaarekkeissa on katuvalaistus. Katuvalaistus jatkuu Kaarnatiellä ja Tervahovintiellä kummallakin puolella ajorataa pois lukien Kaarnatien pohjoispuoli, jossa katuvalaistus on ajoradan ja erotellun jalankulku- ja pyörätien välissä.

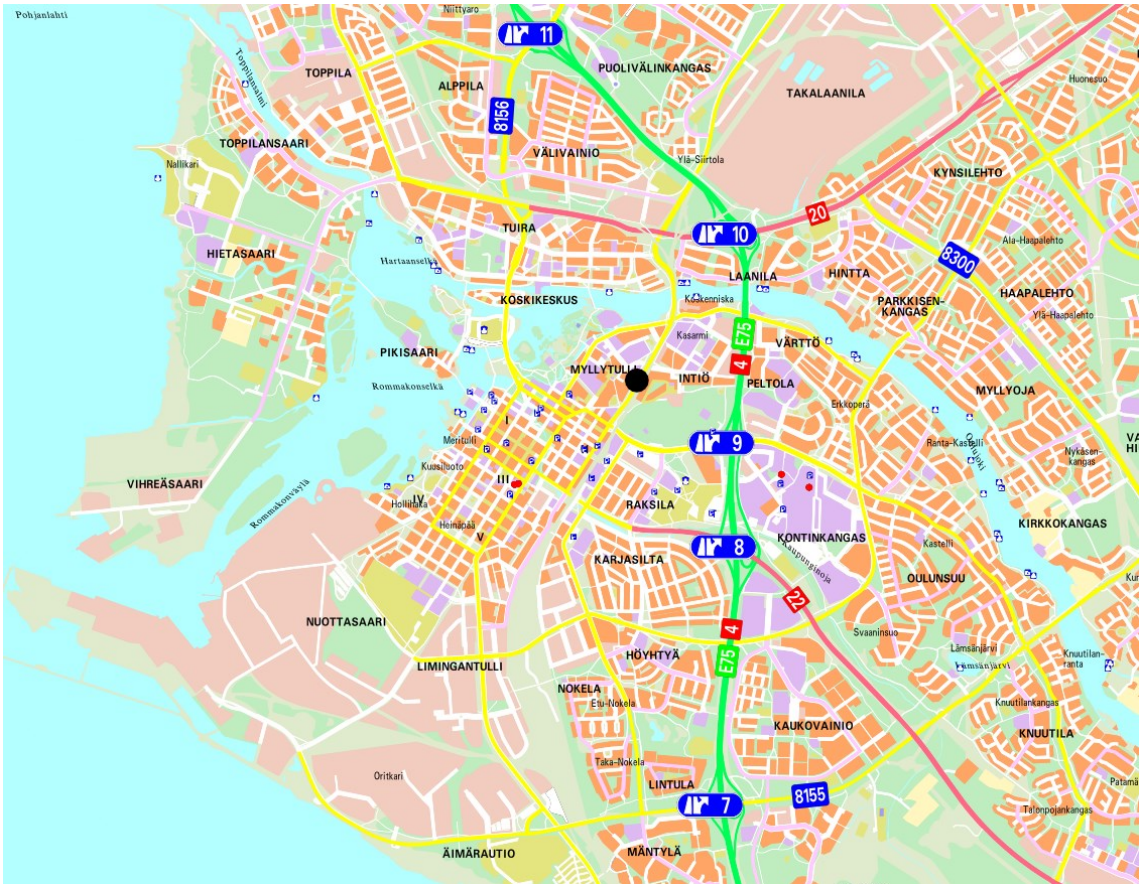
KUVA 31. Tulliväylän ja Nahkatehtaankadun risteys laajemmalla kartalla (Oulun karttapalvelu 2024)

Tulliväylän ja Nahkatehtaankadun risteys sijaitsee Myllytullin alueella. Risteysalueen läheisyy- dessä sijaitsee vankila, palvelukeskus ja kerrostaloja. Myllytulli sijaitsee Oulun keskustan tuntu- massa lähellä palveluita. Risteysalue merkattu mustalla pisteellä kuvaan 31.
