**SUOJATIEONNETTOMUUDET OULUN KAUPUNGIN KATUVERKOSTOLLA  
VUOSINA 2018 - 2023**

Suojatieonnettomuuksien olosuhteet ja suojatieturvallisuuden parantaminen seitsemässä koh-  
teessa

Henna Vikström  
Opinnäytetyö  
Syksy 2024  
Rakennus- ja yhdyskuntatekniikka  
Oulun ammattikorkeakoulu

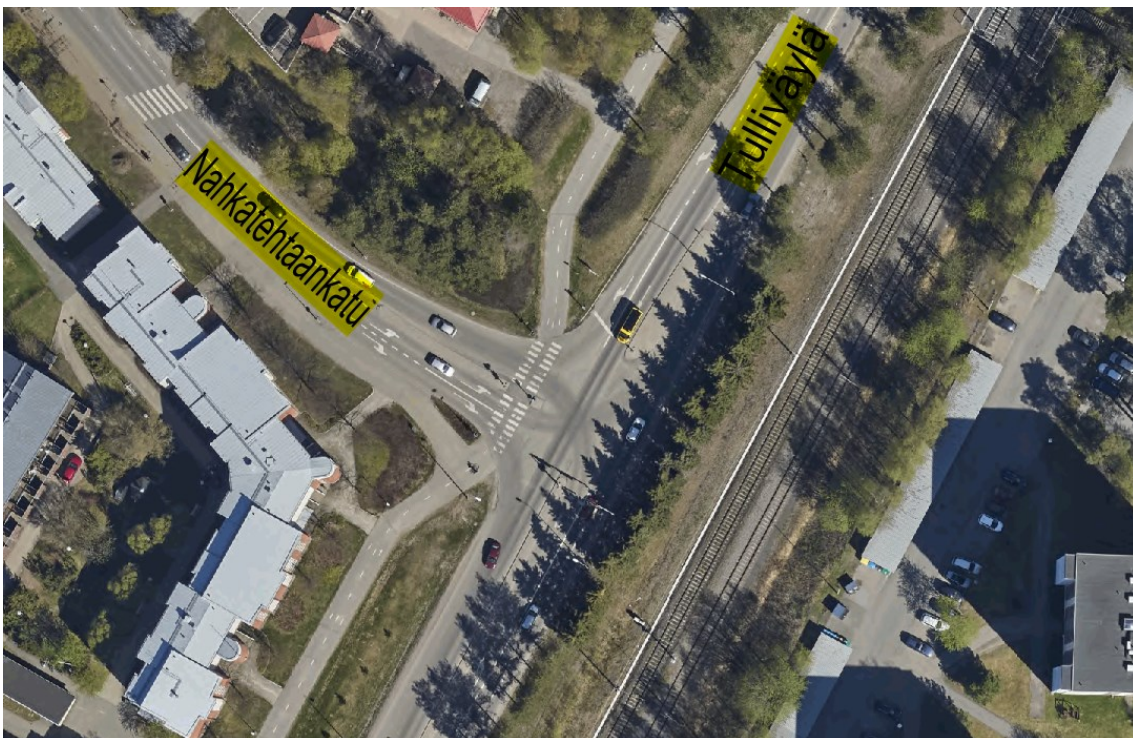
KUVA 32. Ilmakuva vuodelta 2022 Tulliväylän ja Nahkatehtaankadun risteysalueesta (Oulun karttapalvelu 2024)

Kuvassa 32 on esitetty Tulliväylän ja Nahkatehtaankadun risteysalueen rakenne. Tulliväylällä kummastakin suunnasta tullessa risteyksessä ajoliikenne jakautuu kahdelle kaistalle. Pohjoisen suunnasta tullessa ajoliikenne jakautuu oikealle kääntyville ja suoraan meneville. Pohjoisesta tulevien ajoliikenne jatkuu risteuksen jälkeen kahdella kaistalla. Etelästä tulevat jakautuvat vasemmalle kääntyviin ja suoraan meneviin. Etelästä tulevien ajoliikenne jatkuu risteysalueen jälkeen yksikaistaisena. Risteys on liikennevalo-ohjattu. Nahkatehtaankatu on risteysalueella mentäessä kaksi kaistainen. Toiselta kaistalta käännetään vasemmalle ja toiselta oikealle. Toiseen suuntaan Nahkatehtaankatu jatkuu risteuksen jälkeen yksikaistaisena.

päin tultaessa. Nahkatehtaankadulla yhdistetty jalankulku- ja pyörätie kulkee ajoradan eteläpuolella ja on eroteltu reunakivin. Pidemmälle Nahkatehtaankatua mentäessä jalankulku- ja pyörätie löytyy myös ajoradan pohjoispuolelta.

Nahkatehtaankadun tien ylitys on rakennettu riskejä vähentäviä toimenpiteitä eli keskisaareketta ja liikennevaloja käyttäen. Katuvalaistus on sijoitettu molemmille puolille Nahkatehtaankatua sekä Tulliväylän pohjoispuolelle. Tulliväylän risteuksen eteläpuolella katuvalot on asetettu ajoradan länsipuolelle.

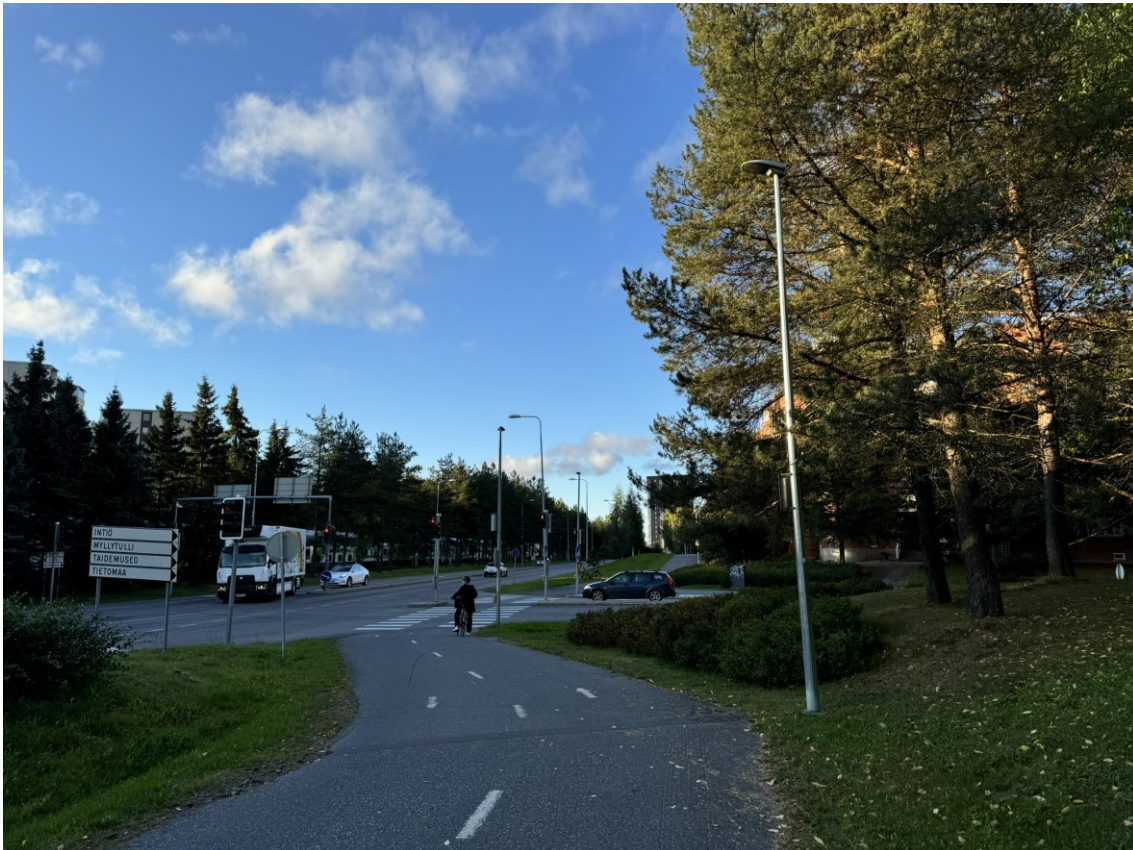
*KUVA 34. Nahkatehtaankadun ja Tulliväylän risteysalue jalankulkijan ja pyöräilijän näkökulmasta*

Kummassakin kirjatussa suojatieonnettomuudessa onnettomuus oli tapahtunut autoilijan kääntyessä oikealle. Olettaisin, että syy siihen on kukkulasta ja pensaikoista muodostuva näköeste. Syy voi toki olla jokin muukin esimerkiksi liikenerikkomus. Kuvasta 34 voi huomata, että Tulliväylän suunnan jalankulku- ja pyörätie laskee molemmista suunnista suojatielle päin. Kuvassa 34 voidaan myös nähdä, että vasemmalla oleva pensaikko ja valli toimivat näköesteenä oikealle kääntyvälle ajoneuvoliikenteelle sekä pohjoisesta tulevalle jalankulku- ja pyöräliikenteelle

Tässä kohteessa voisi olla hyvä tarkastella mahdollisuutta poistaa näkyvyyttä haittaava valli ja pensaikko. Näin muun liikenteen huomioiminen olisi kaikille liikennemuodoille helpompaa. Toinen vaihtoehtoinen ehdotus olisi säätää liikennevaloja siten, että jalankulkijat ja pyöräilijät eivät saisi ylittää suojatietä saman aikaisesti, kun Tulliväylältä tuleva ajoliikenne kääntyy oikealle. Liikennevalojen

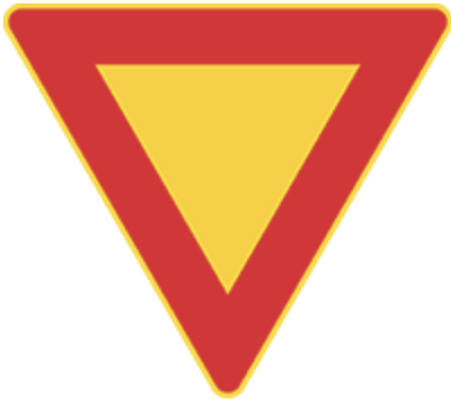
*B5 Väistämisvelvollisuus risteyksessä liikennemerkki (Tieliikennelaki 729/2018)*

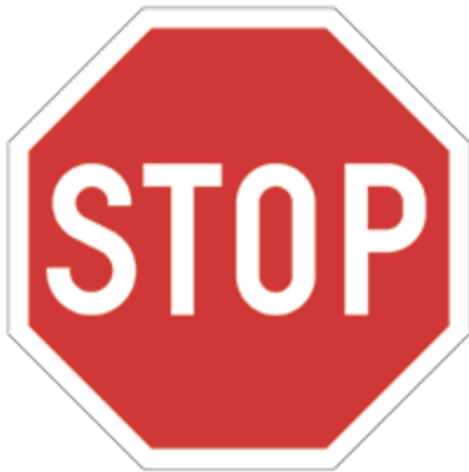
*B6 Pakollinen pysähtyminen liikennemerkki (Tieliikennelaki 729/2018)*

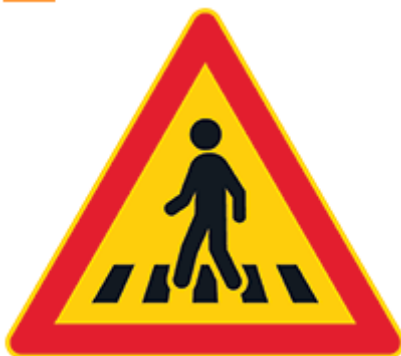
*A15 Suojatien ennakkovaroitus liikennemerkki (Tieliikennelaki 729/2018)*
