Timo Kankaanpää

# Rakennuksen ilmatiivyyden ja energiatehokkuuden parantaminen

Metropolia Ammattikorkeakoulu

Insinöörityö

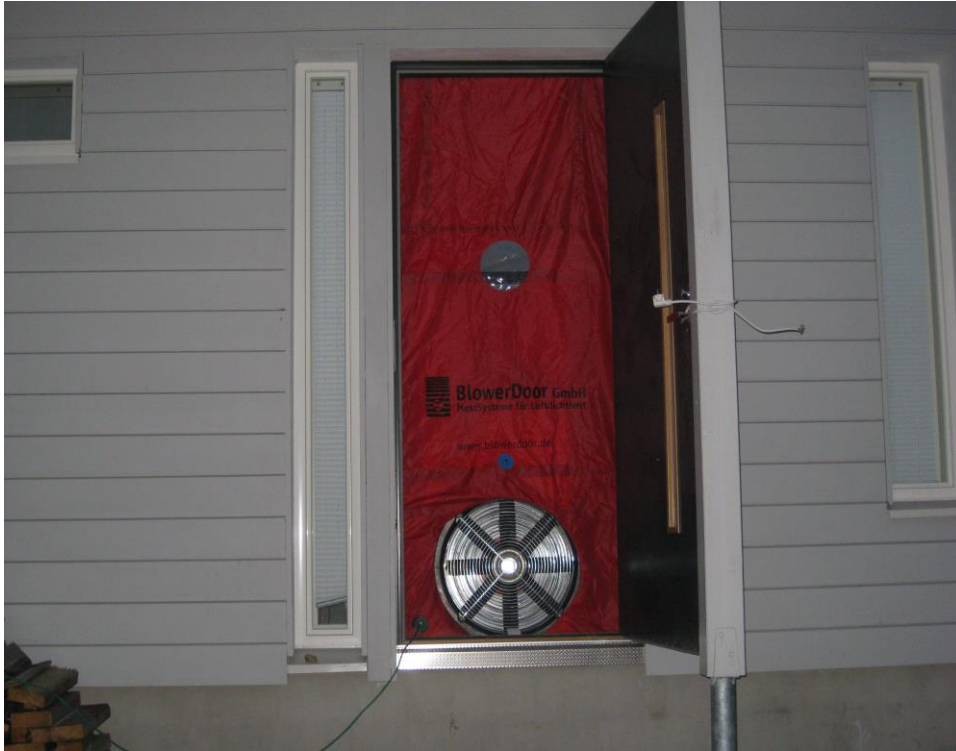
Kuva 3. Ilmatiiviysmittaus käynnissä.

Tiivysmittauksessa rakennuksen tai sen osien tiiviyttä mitataan niin sanotulla paine-eromenetelmällä, jossa aiheutetaan paine-ero tutkittavaan tilaan ulkoilmaan nähden (kuva 4). Paine-ero aikaansaadaan aikaan puhaltimella. Puhallin asennetaan yleensä ulko-oven tai ikkunan yhteydessä olevan tuuletusluukun paikalle (kuva 3). Puhaltimena voidaan käyttää myös rakennuksen omaa ilmanvaihtolaitteistoa.

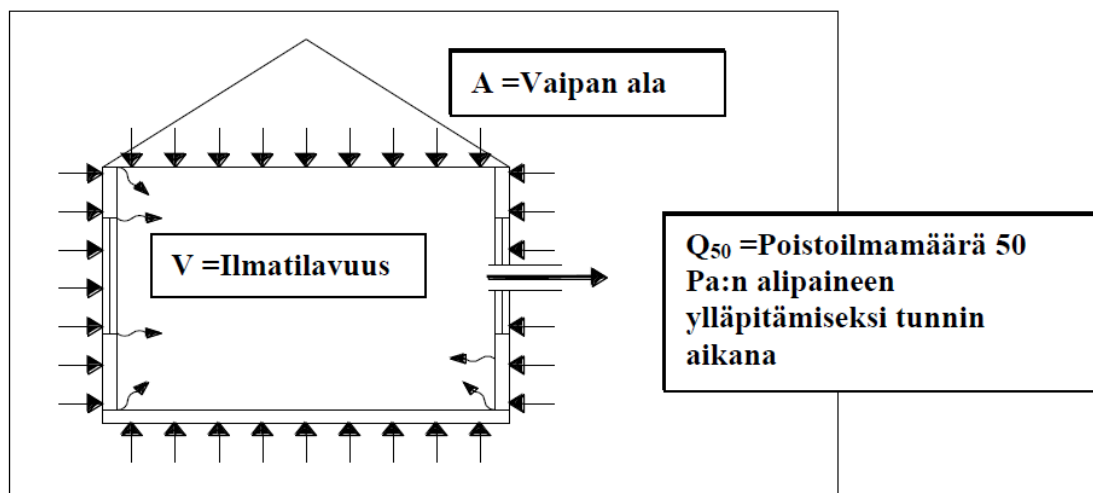
Kuva 4. Vaipan tiiviysmittauksen periaate (Paloniitty 2012).

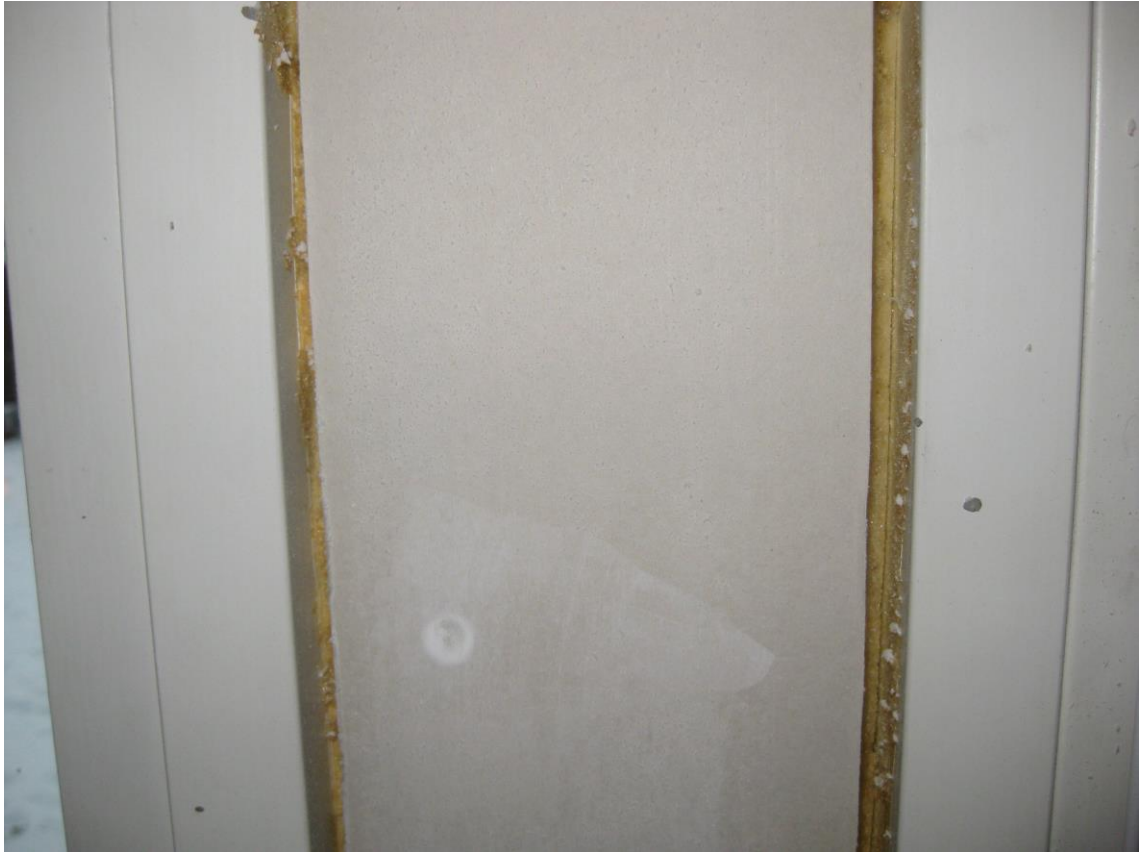
Kuva 10. Alkutilanne

Lähtötilanne oli kuvan 10 kaltainen. Ovien ja ikkunoiden liitokset rakenteeseen oli tiivistetty polyuretaanivaahdolla, ensimmäinen tiiviysmittaus suoritettiin tässä vaiheessa.

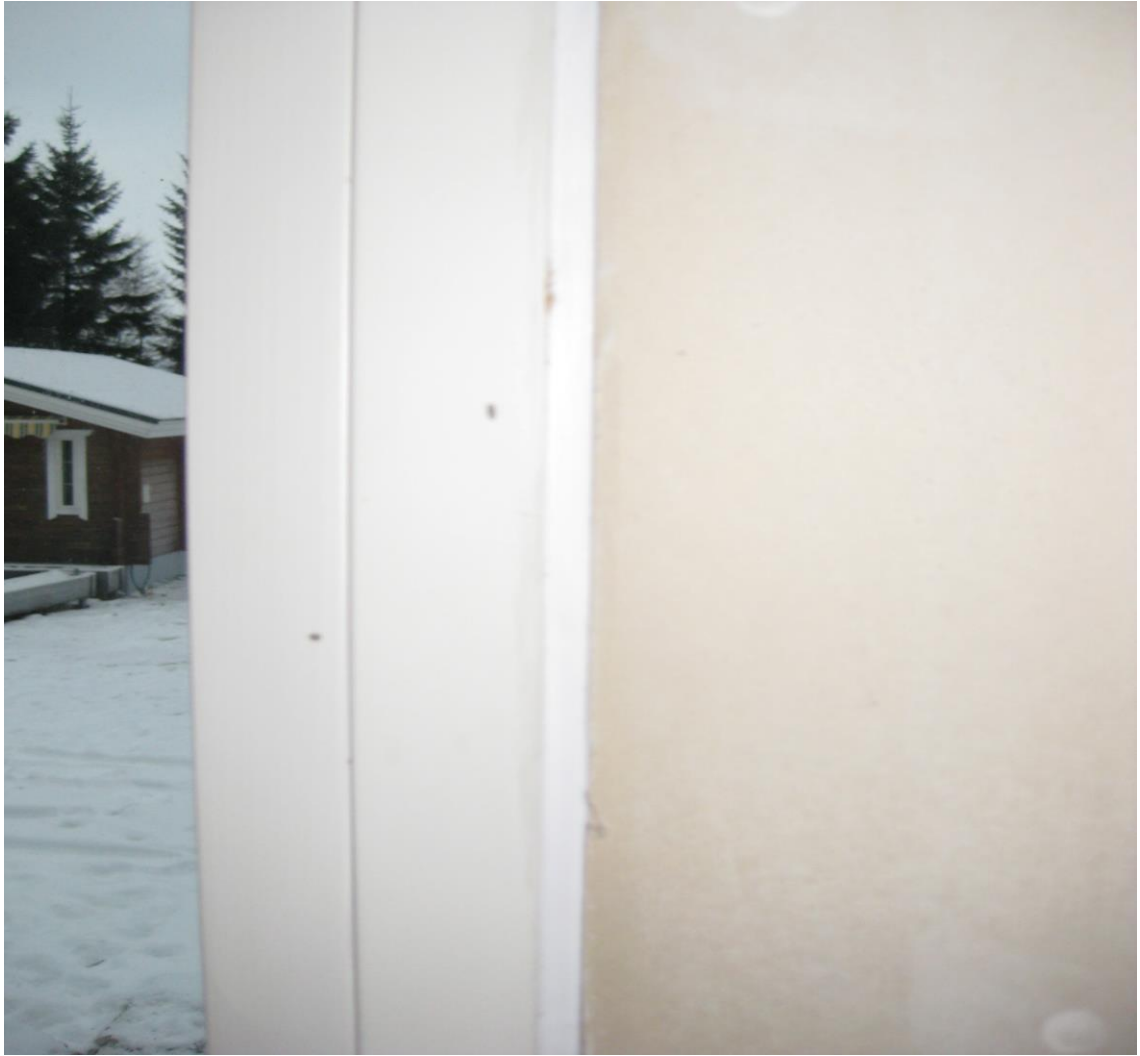
Kuva 13. Valmis kittaus.

Kuvassa 13 näkyy valmis kittaus.
