## Savenvalajan tupa

Interiöörin ja esineistön konservointisuunnitelma

Opinnäytetyö

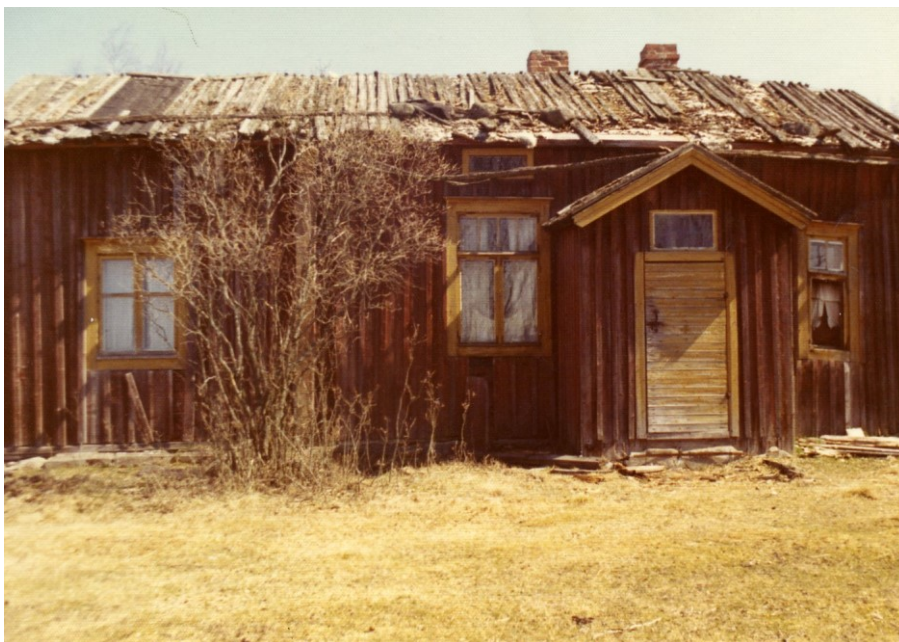
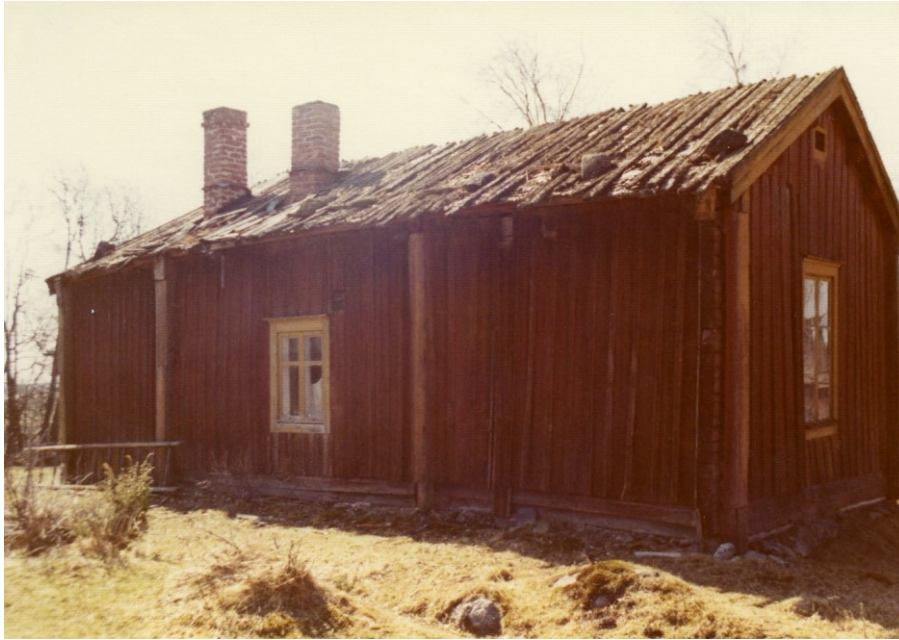
Kuva 7. Tupa Malmin tilalla Yttermalaxissa ennen siirtoa. Kuvassa tuvan etupuoli.  
(Stundars r.f. 1970–1976).

Kuva 8. Tupa Malmin tilalla Yttermalaxissa ennen siirtoa. Kuvassa tupa takaa kuvattuna. (Stundars r.f. 1970–1976).

Stundarsin museon kuva-arkistossa on kolme valokuvaa tuvasta Malmin tilalla  
Yttermalaxissa ennen siirtoa, joista tässä on kaksi (Kuva 7 ja Kuva 8). Kuvissa  
tupa on hyvin samankaltainen kuin nykyään. Suurin ero on pieni kuisti, jollaista ei  
ole tuvassa enää nykyään.

Rosenholm ei kerro mitä rekonstruktioita tehtiin, mutta vertaamalla kuvaa, jossa rakennus on Stundarsissa 1980-luvulla (Kuva 9) ja kuvia, joissa rakennus on vielä vanhalla paikallaan Yttermalaxissa (Kuva 7 ja Kuva 8), voi nähdä ainakin hirsi-seinää paikatun, koska ulko-oven paikka on vaihtunut. Kuvassa 10 on savenvälälajin tuvan pohjapiirros ja nykyinen huonejako. Kuvien (Kuvat 7,8 ja 9) perusteella voi päätellä, että verstaan vuoksi rakennukseen oli tehty uusi sisäänkäynti ulkoa tupahuoneeseen ja tämän sisäänkäynnin suojaksi oli tehty kuisti. Verstaaseen on todennäköisesti kuljettu tupahuoneen kautta. Verstaaseen on tarvittu valoa, joten alkuperäisen oviaukon kohdalle on tehty ikkuna, joka on kuvassa kuistin oikealla puolella. Kun rakennus on pystytetty museoon, on oviaukko palautettu alkuperäiselle paikalleen verstaan ikkunan kohdalle. Kuvissa näkyy kaksi savupiippua, koska verstaaseen on tehty oma tulisija. Nykyään savenvälälajin tuvassa on yksi savupiippu tuvan takkamuuria varten. Ikkunat on vaihdettu vanhemman tyyliin: T-karmilliset ikkunat on korvattu klassisilla kuusiruutuisilla ikkunoilla.

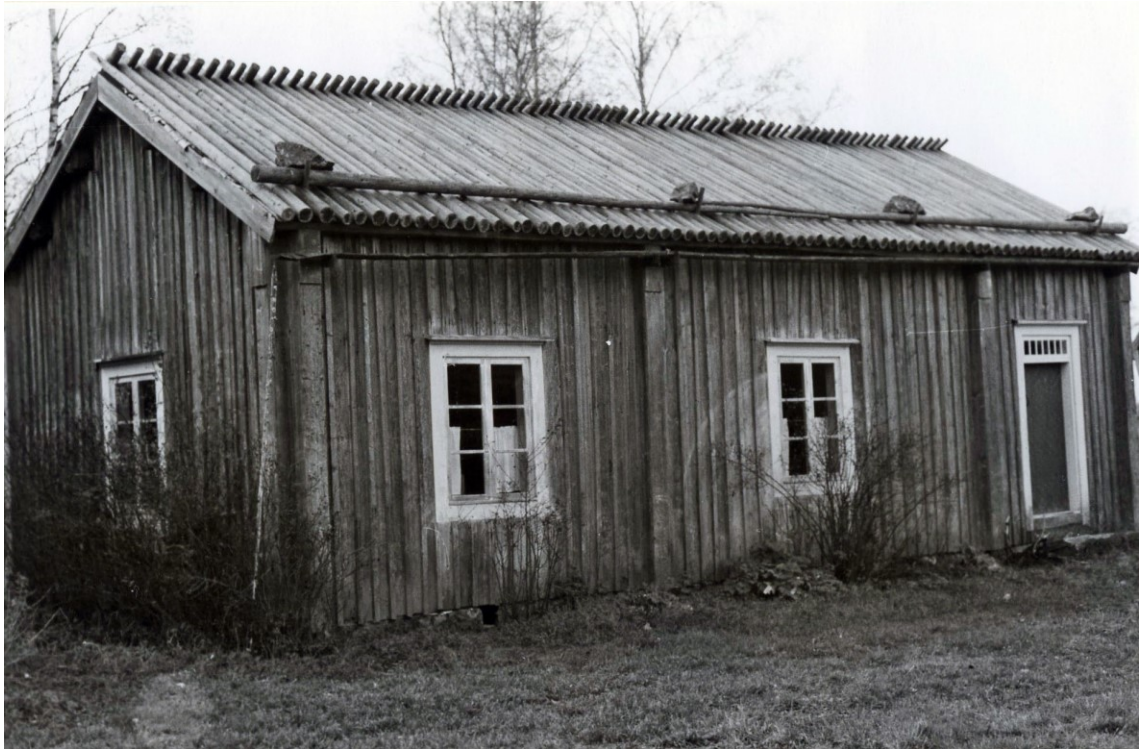
Kuva 9. Savenvälajan tupa museoalueella 1980-luvulla (Båsk 1980–1989). Tämä on vanhin valokuva Savenvälajan tuvan julkisivusta Stundarsin museon arkistossa.

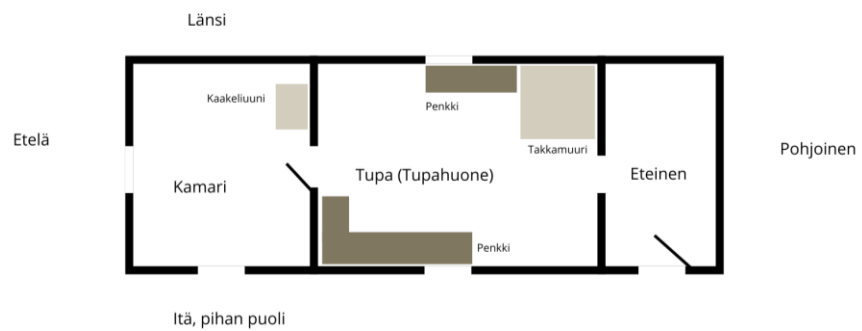
Savenvälajan tupa

Kuva 10. Savenvälajan tuvan pohjapiirros ja huonejako (Lind 2024).

Savenvalajan tupa on pohjakaavaltaan sivukamaritupa. Kapeassa ja pitkässä rakennuksessa on peräkkäin kolme huonetta: eteinen, tupa ja kamari. Rakennuksessa on hirsirunko ja se lepää lohkokivistä tehdyn matalan perustuksen päällä. Hirsirunko on vuorattu maalaamattomalla pystyrimalauoituksella. Kuvassa 12 on savenvalajan tupa kuvattuna syksyllä 2024.

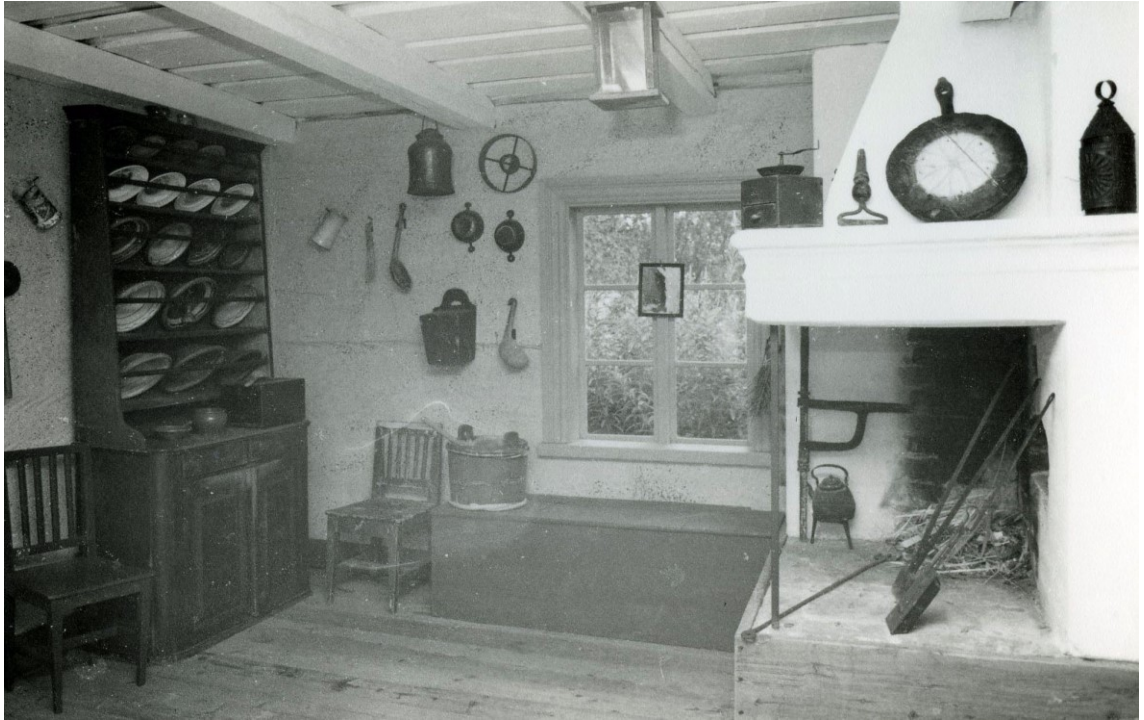
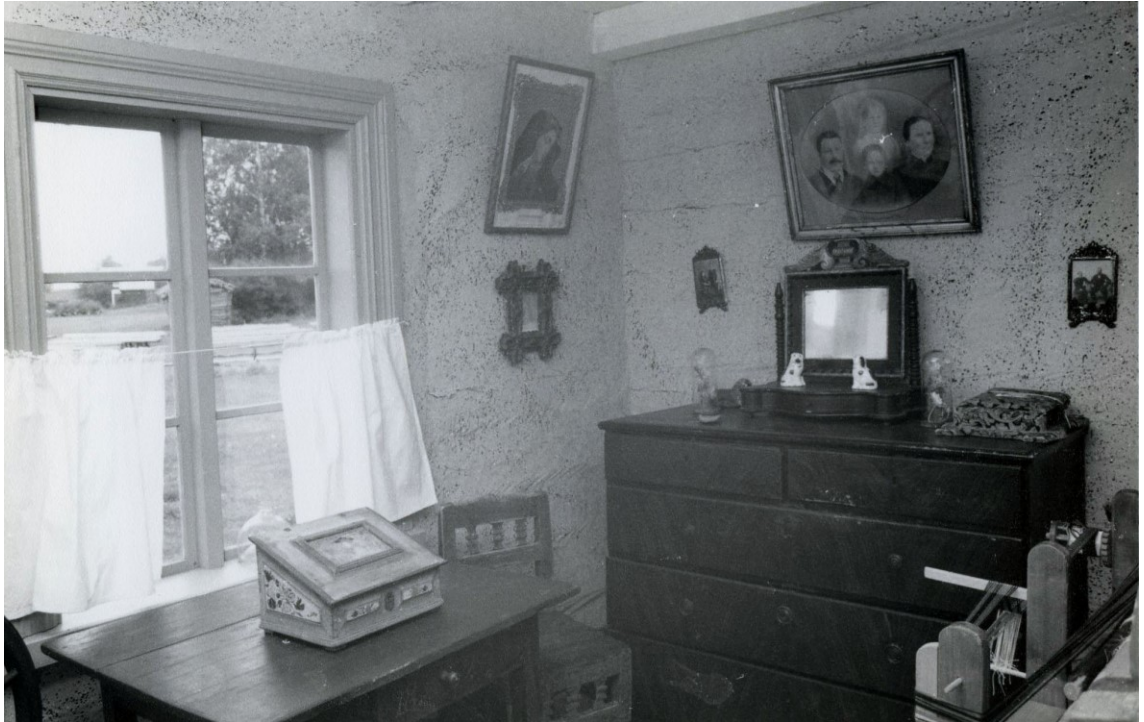
Kuva 11. Tuvan interiööri 1980-luvun lopulla tai 1990-luvun alussa (Rabb 1988–1995).

Kuva 12. Kamarin interiööri 1980-luvun lopulla tai 1990-luvun alussa (Rabb 1988–1995).

Stundarsin museon arkistossa on kaksi vanhaa kuvaa (Kuva 11 ja Kuva 12), joissa näkyy melko hyvin tupahuone ja kamari. Kuvat on otettu 1980-luvun lopulla tai 1990-luvun alussa. Kuvien perusteella tupahuone (Kuva 11) on muutama esineen sijaintia lukuun ottamatta samankaltainen kuin nykyään. Kuvassa 11 tupahuoneen seinillä on paperointi, joka on roiskemaalattu, katto on maalattu vaalealla maalilla ja lattia on maalaamaton. Seinien paperointi ja katon maali-pinta on uusittu vuosien varrella, mutta sama tyyli on säilytetty. Kamarin (Kuva 12) sisustus on sen sijaan erilainen kuin nykyään, esineitä on siirretty. Kuvassa

12 ikkunan edessä on pöytä, joka on nykyään huoneen toisen ikkunan edessä. Pöydällä oleva kirstu on siirretty museon esinevarastoon säilöön. Lipaston päällä on pöytäpeili, jonka nykyinen sijainti on tuntematon. Huoneessa on ollut myös kangaspuut (näkyvät kuvan 12 oikeassa alareunassa). Ei ole tietoa miksi kamarin alkuperäistä sisustusta on vuosien varrella muutettu.

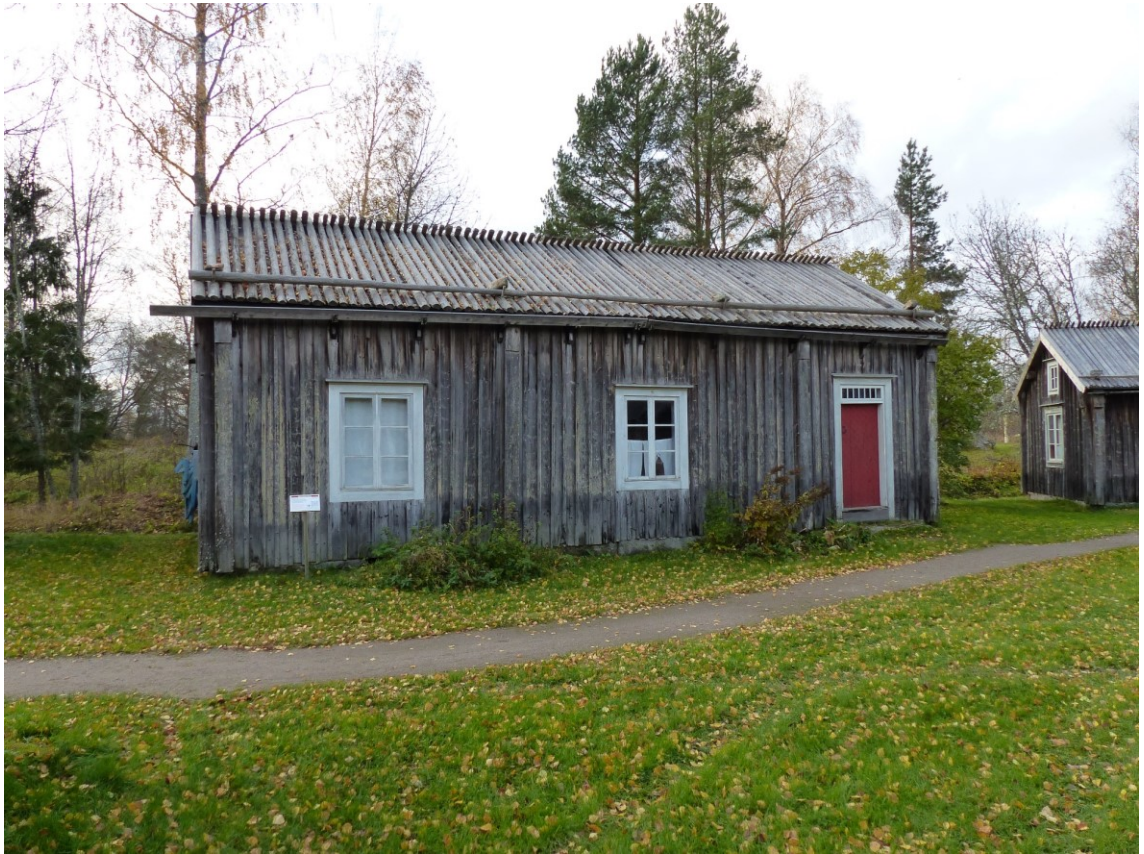
Kuva 14. Savenvalajan tupa syksyllä 2024 (Lind 2024).

Rakennuksessa on neljä ikkuna-aukkoa, joissa on ns. kuusiruutuiset ikkunat eli kaksi kolmeruutuista ikkunapokaa vierekkäin. Ikkunat ovat yksinkertaiset eli niissä on vain uloimmat ikkunapuitteet. Vesikatteena on tuohimalkakatto. Katolla on tervattuja malkoja, joiden alla on huopakatto. Katolle on asennettu uudet malat vuonna 2021, jolloin kattoon on tehty myös muita tarvittavia korjauksia kuten vaihdettu katteen aluslaudoitus ja asennettu uudet puiset rännit.

Rakennuksen pystyrimalautoitusta ei ole käsitelty millään pintakäsittelyaineella, joten se on harmaantunut ja lahoaa auringon ja kosteuden vaikutuksesta. Lautoituksen pinnalla on sammal- ja leväkasvustoa. Vuorilautoituksen alalaita on paikoitellen pahastikin lahonnut kosteuden vuoksi. Tähän on syynä sekä ympäröivä kasvillisuus että lumi. Rakennuksen itäseinällä on kukkapenkki, jonka kasveista siirtyy kosteutta vuorilautoitukseen ja kivijalkaan.

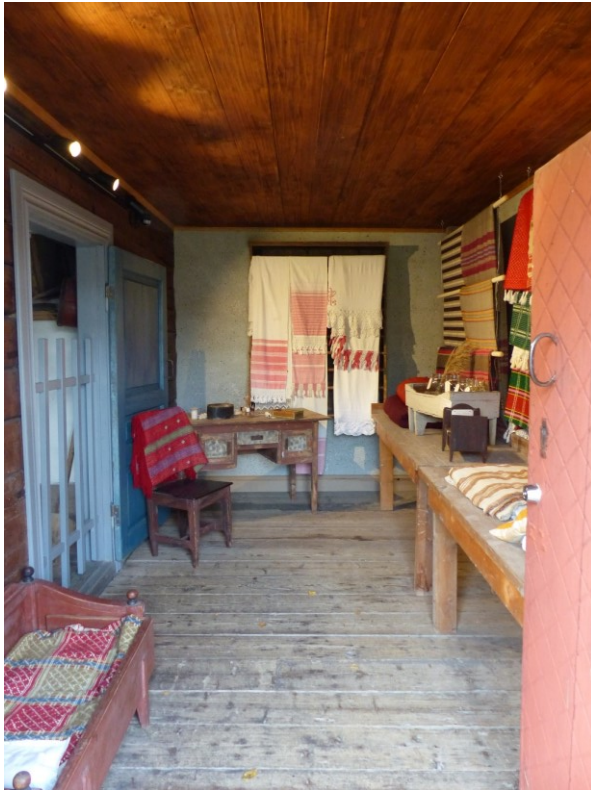
Kuva 15. Savenvalajan tuvan eteinen ulko-ovelta päin kuvattuna (Lind 2024).

Eteisessä kaksi seinistä on savirapattu ja niille on tehty roiskemaalitus tempera- tai liimamaalilla. Kaksi seinää on hirsipinnalla. Lankkulattia on mahdollisesti suopakuurattu. Laipion eli sisäkaton laudat ovat uusia ja ne on petsattu ruskeaksi.

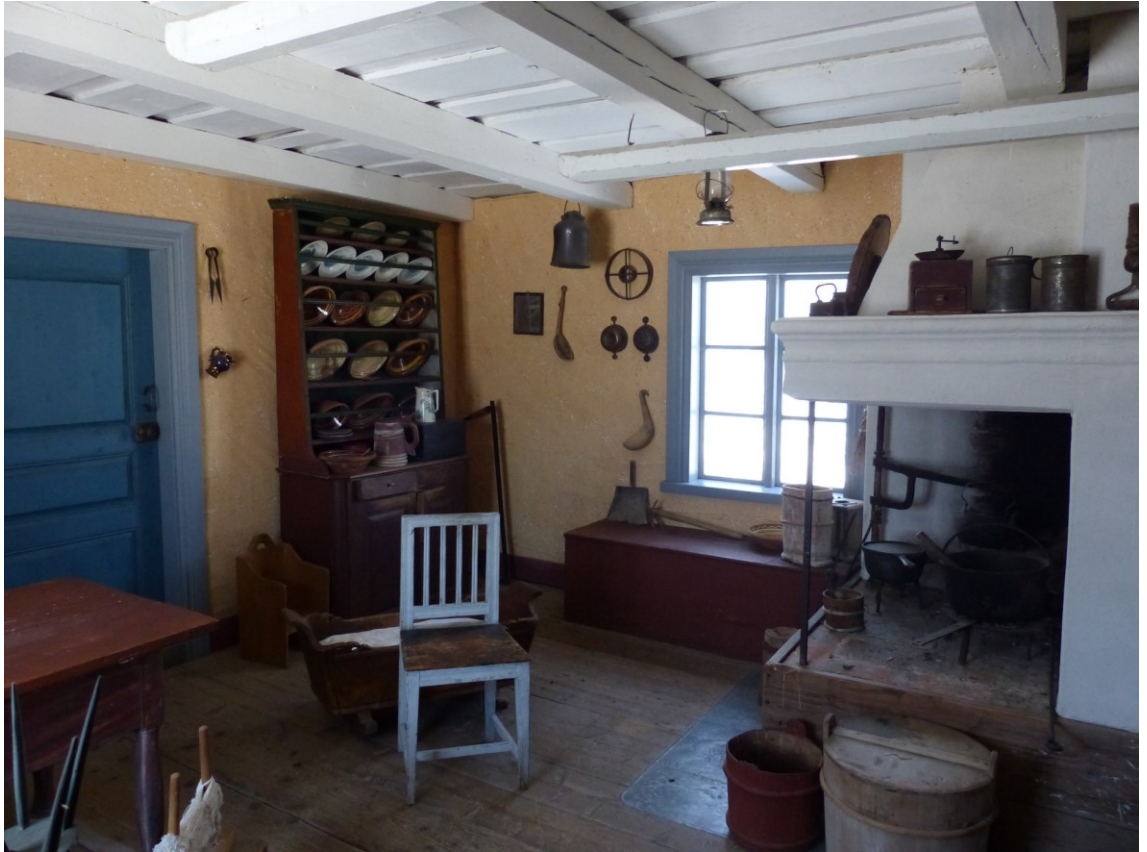
Kuva 16. Savenvalajan tuvan tupa eteisen suunnalta kuvattuna (Lind 2024).

Kuvassa 16 tupa on kuvattuna eteisen suunnalta. Kuvassa näkyy takka, rakennuksen länsiseinä ja kamarin ovi. Takan vieressä länsiseinällä on penkki, joka toimii myös polttopuiden säilytyspaikkana. Samalla puolella huonetta on iso astiakaappi. Toisella puolella huonetta itä- ja eteläseinällä on kiinteät seinävieruspenkit ja niiden välissä nurkkakaappi (Kuva 17). Penkkien edessä on pöytä. Itäseinällä on seinäkaappi ja pohjoisseinällä porstuan oven vieressä sivustavedettävä sänky (Kuva 18). Näiden kalusteiden lisäksi huoneessa on esimerkiksi tauluja, peili, kehto, tuoleja, rukki, erilaisia käsityövälineitä, saviastioita ja muita ruuanvalmistukseen ja säilömiseen liittyviä esineitä.

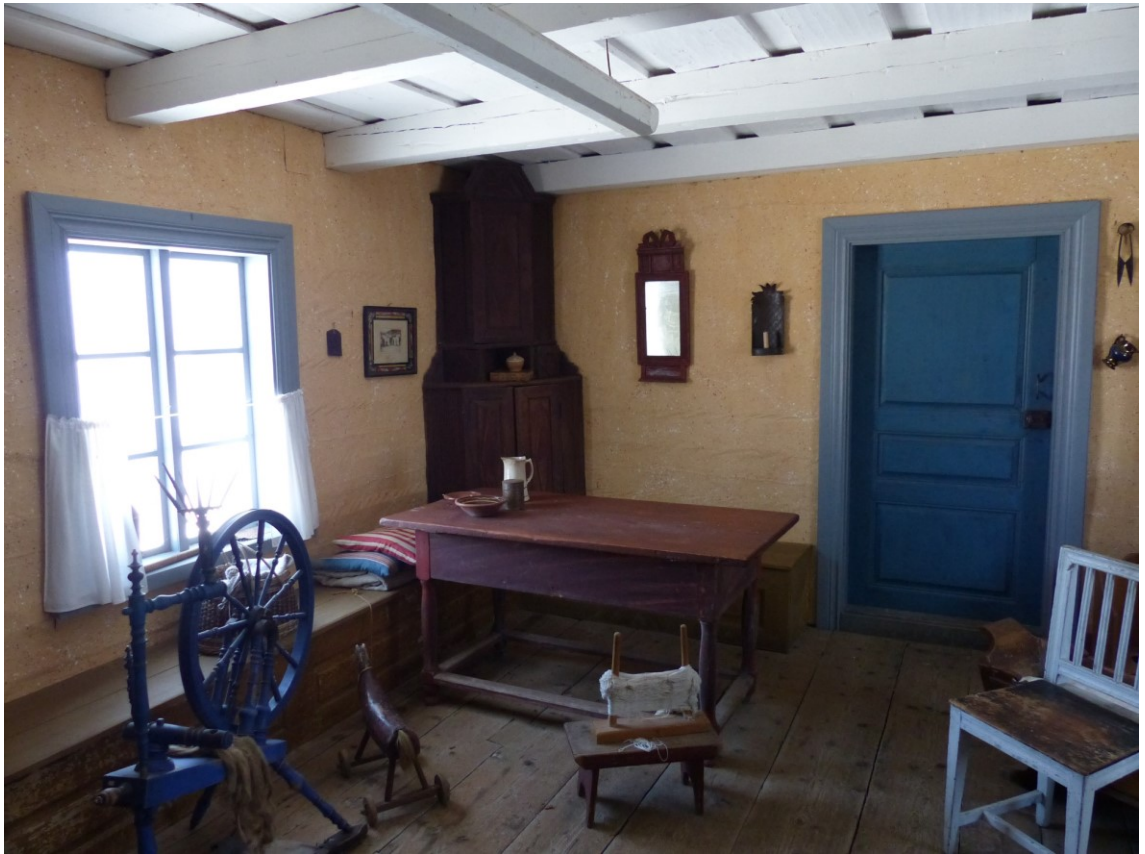
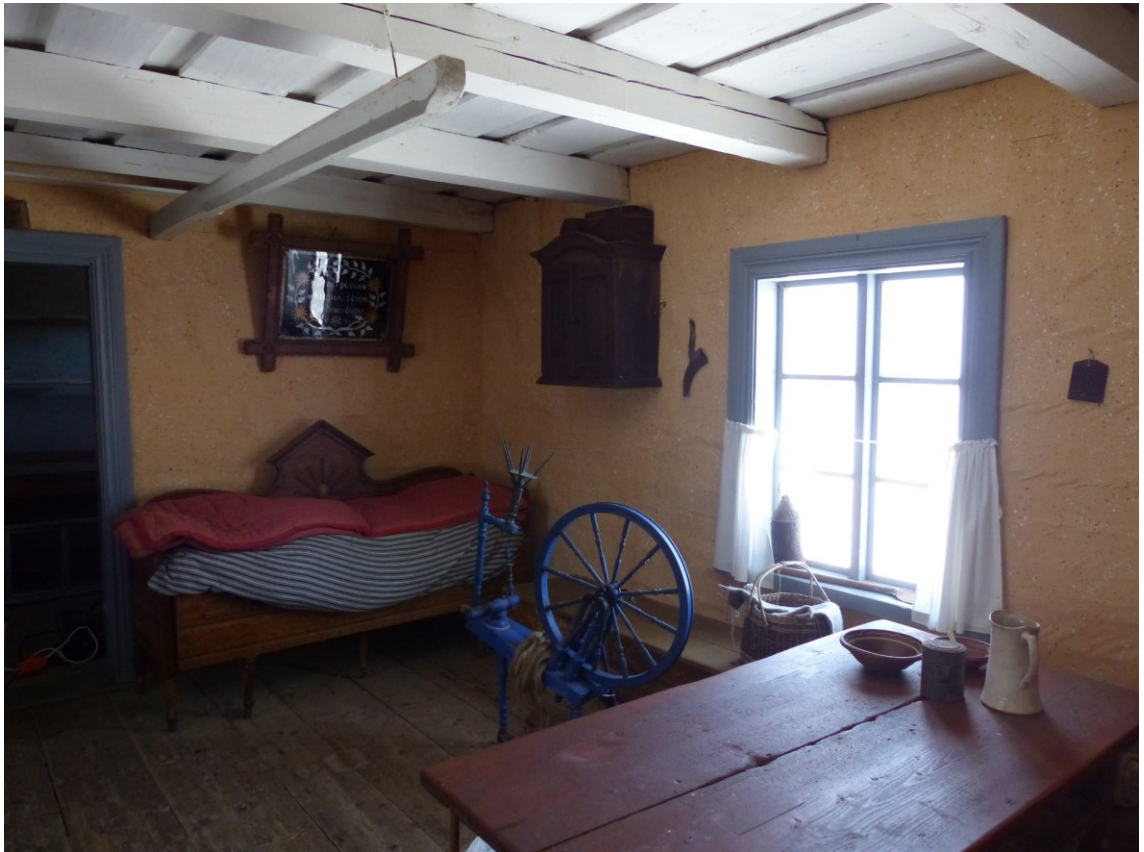
Kuva 17. Tupa eteisen suunnalta kuvattuna (Lind 2024).

Kuva 18. Tupa kamarin suunnalta kuvattuna (Lind 2024).

Tuvan seinät on paperoitu ruskealla paperilla, joka on maalattu keltaiseksi ja siihen tehty roiskemaalaukset punaisella ja valkoisella maalilla. Maali on mahdollisesti liimamaali. Ikkunapuitteet, -karmit, -listat ja ovet, ovien karmit ja listat on maalattu siniseksi. Maali on mahdollisesti pellavaöljymaalia.

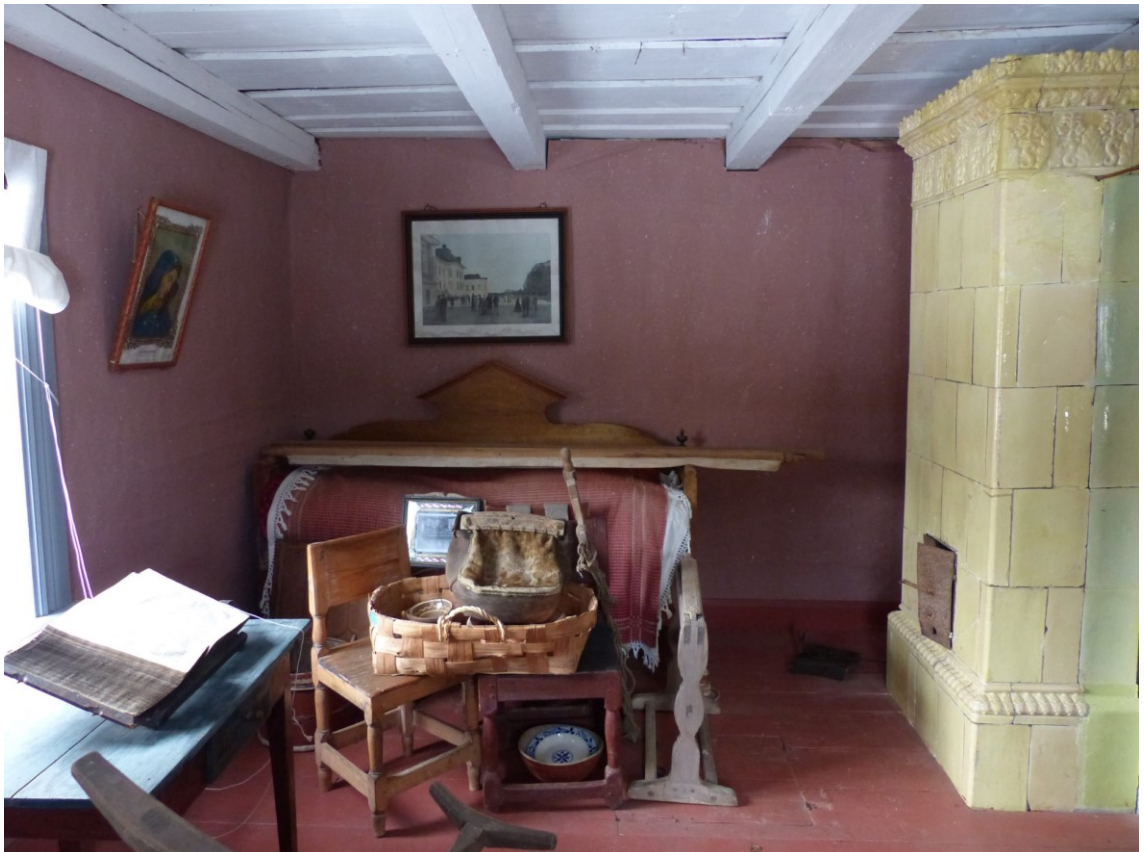
Kuva 19. Kamari pihan suunnalta kuvattuna (Lind 2024).

Kamari on rakennuksen eteläpäädyssä. Huoneessa on kaksi ikkunaa, yksi idänpuoleisella seinällä ja toinen etelän puoleisessa päädyssä. Pohjoisella seinällä on tuvan ja kamarin välinen ovi. Pohjoisella seinällä oven vieressä on myös kaakeliuuni. Kuvassa 19 on kamari kuvattuna pihan puoleisen ikkunan luota.

Kamari on sisustettu makuuhuoneeksi ja siihen tarkoitukseen liittyen huoneessa on sivustavedettävä sohva, pieni pöytä, lipasto, kaappikello, tauluja ja pieniä koriste-esineitä. Kamarissa isoin ongelma on sen toiminta varastona, johon sitä ei ole tarkoitettu. Huoneessa on siis sinne kuuluvan esineistön lisäksi ylimääräistä tavaraa. Ylimääräisenä huoneessa on tekstiilien valmistukseen liittyvää esineistöä kuten härveli, pellavaloukku ja penkkikarsta (Kuva 20). Lisäksi on useita tuoleja, saviastioita, saha, hylkeennahkainen laukku ja kelkka.

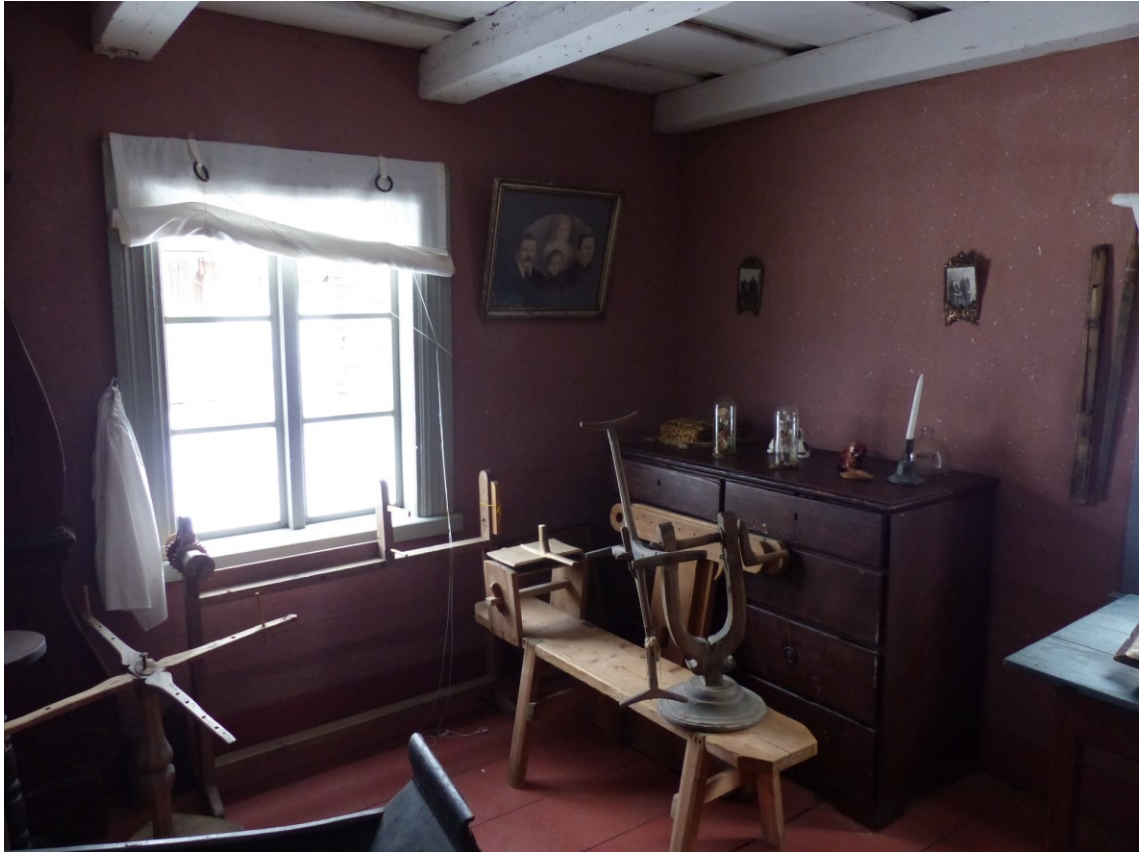
Kuva 20. Kamari kaakeliuunin suunnalta kuvattuna. Lipaston ja ikkunan edessä on tekstiilien valmistukseen liittyvää esineistöä. (Lind 2024).

Savenvalajan tuvan kamarissa on kaakeliuuni, joka ei ole ollut alkujaan rakennuksessa, mutta joka muodostaa mielenkiintoisen yhteyden savenvalajiin. Kaakeliuuni on siirretty ja koottu tupaan vasta 1980-luvulla. Kaakeliuuni on peräisin Vaasasta, Kloosin talosta, joka purettiin Vanhassa satamassa. Kaakeliuunin purussa ja pystytyksessä mukana olleen Stundarsin entisen toiminnanjohtajan Peter Båskin mukaan kaakeliuunin olisi valmistanut savenvalaja Vanhassa satamassa (Båsk, 20.4.2024). Gunnar Rosenholmin keräämän tiedon mukaan (Rosenholm i.a.c) savenvalaja Erik Nissas (1862–1927), Runar Niemisen isoisä, oli kisällinä vuosina 1878–1881 Vanhassa satamassa savenvalaja Johan Smedmanilla. Tuolla aikavälillä Vaasassa oli kolme kaakeliuunin- ja ruukuntekijää. Kyseessä saattaa olla siis Smedmanin valmistama kaakeliuuni. Riittävän tulon saamiseksi käsityöläisillä saattoi olla taitoja useammalta alalta. Esimerkiksi savenvalaja teki saviastioiden lisäksi uunikaakeleita ja jopa muurarin töitä. (Leppänen 2020, 82-83).
