PELASTUSVENEIDEN ON-LOAD-KOUKUT JA SÄÄNTÖUUDISTUS

Opinnäytetyö 2015

Lifeboat On-load Hooks and New Regulations

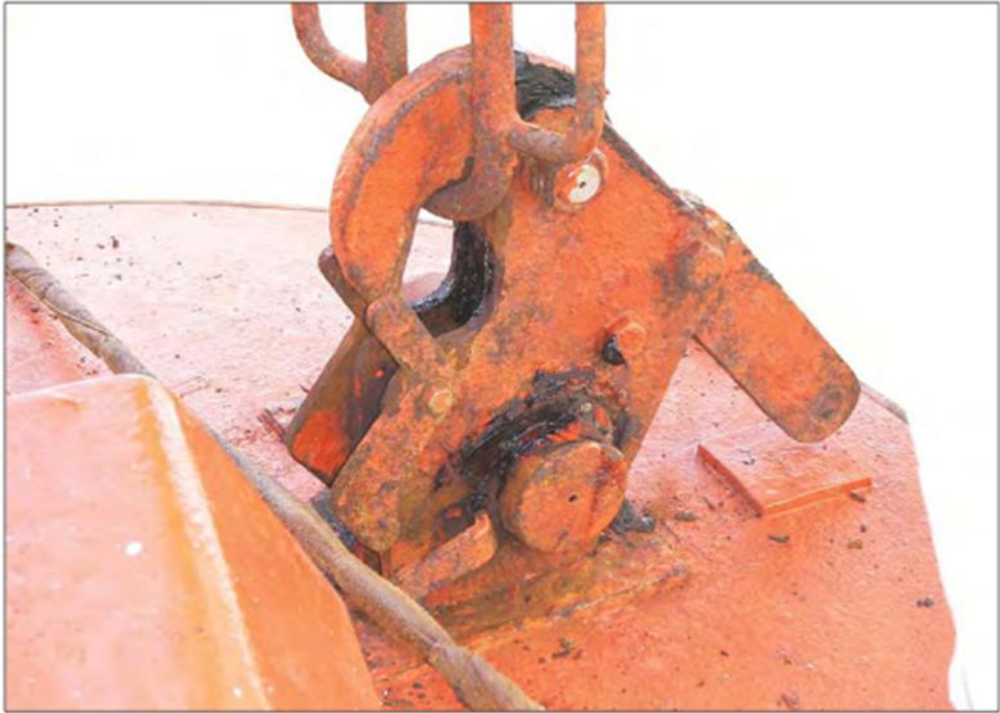
Kuva 6. Koukkumekanismi. (Lowland's Grace Investigation Report. 2006)

Onnettomuustutkintaraportin mukaan syynä onnettomuuteen pidetään ruosteista koukkumekanismia, joka petti yllättävän rasituksen (stopin) seurauksena. Raportissa mainitaan myös mekanismien tarkastusten laiminlyöminen. Pelastusveneen vapautusmekanismi tulisi säännöllisin väliajoin tarkastaa ja rasvata, jotta sataprosenttinen toimintavarmuus säilyisi. Myös koukun epäkäytännöllinen rakenne vaikutti siihen, että koukkua ei käytetty pelastusveneharjoituksissa oikeaoppisesti. (Lowland's Grace Investigation Report. 2006)

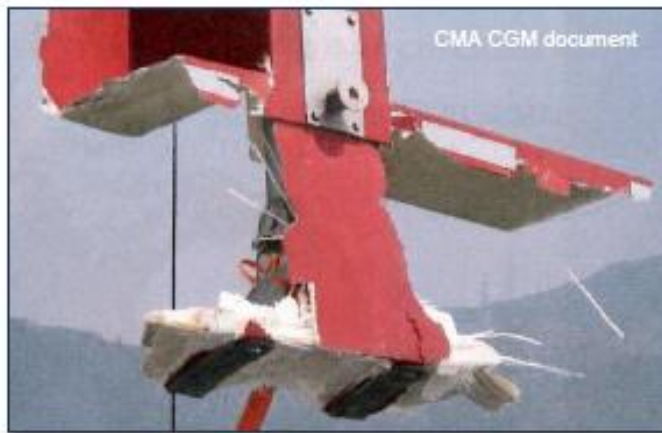
Kuva 7. Pelastusveneeseen pettänyt rakenne. (Cma Cgm Christophe Colomb Report Of Safety Investigation Lifeboat Accident During A Drill. 2011. Sivu 40)

Aluksella oli 15. huhtikuuta 2011 tarkoitus pitää asiaankuuluva rutiininomainen pelastusveneharjoitus, jossa vene lasketaan veteen osittain miehitettynä: ensin moottori käynnistetään ja koukut irrotetaan, sitten moottori pysäytetään ja koukut kiinnitetään, jonka jälkeen pelastusvene nostetaan. Alus oli harjoituksen aikaan satamassa laituriin kiinnitettynä. Veneen miehitykseen harjoituksessa osallistuivat perämiehen lisäksi kadetti sekä matruusi. Harjoitus sujui rutiininomaisesti kunnes pelastusveneeseen noston yhteydessä 24 metrin korkeudella veneen keulimmainen koukkumekanismi osui taavettiin ja veneen koukku irtosi. Rasituksen johdosta myös pelastusveneeseen perän runkomateriaali koukkumekanismin ympäriltä petti ja vene putosi 24 metrin matkan ve-

Onnettomuuden syynä pidetään mekaanista tekijää koukkumekanismissa. Harjoituksen aikana ja ennen pelastusveneeseen nostoa perämies varmisti, että koukut ovat oikein lukittu ja vene on turvallista nostaa. Myös pelastusveneeseen rakenteen tulisi kestää siihen kohdistuva rasitus, vaikka toinen koukkumekanismi irtoaisi. Pelastusveneeseen laskuun liittyvät mekanismit oli huollettu ja rasvattu asianmukaisesti. (Cma Cgm Christophe Colomb Report Of Safety Investigation Lifeboat Accident During A Drill. 2001. Sivut 37-40)

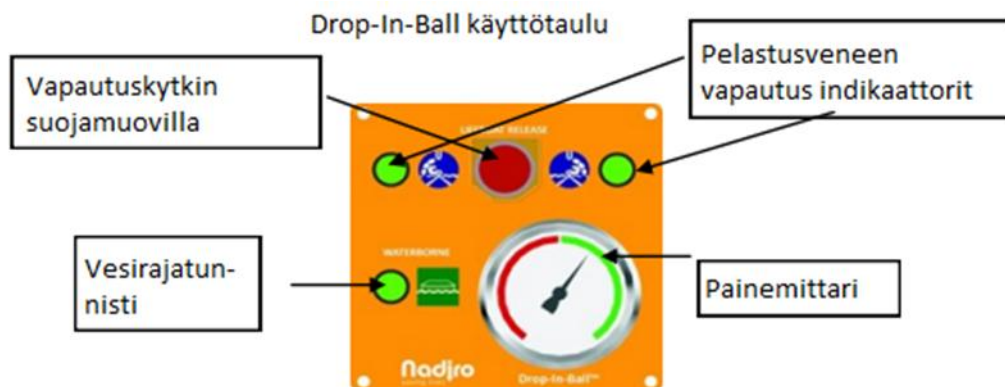
Kuva 9. Drob-In-Ball -käyttöpaneeli. (Nadiro Drop-In-Ball User Manual. 2014)

Pelastusveneeseen normaalissa laskussa koukut vapautetaan käyttöpaneelin muovisuojan alla olevasta punaisesta napista (kuva 9). Koukut irtoavat vain pelastusveneeseen ollessa vedessä sekä käyttöpaneelissa olevan vesirajaindikointivalon palaessa. Pelastusvenekoukut ovat irti kun käyttöpaneelin yläkulmissa olevat indikointivalot palavat. (Drop-In-Ball User Manual. 2014)

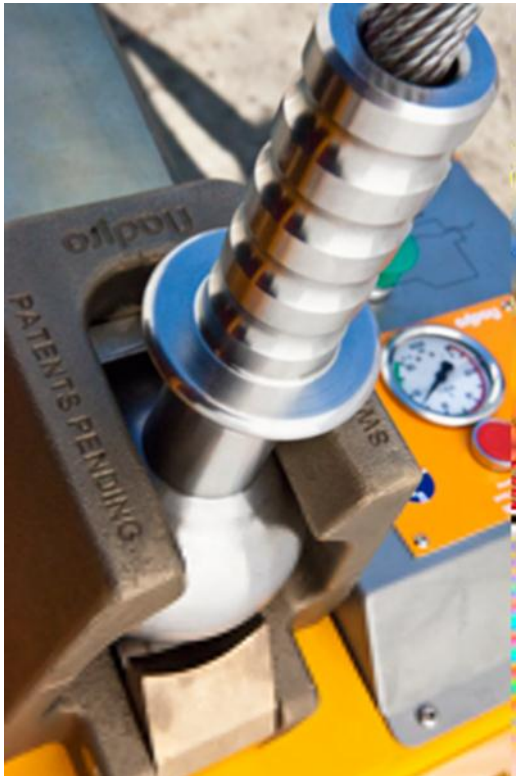
Kuva 10. Drop-In-Ball -koukku (pallo) sekä kotelo. (Nadiro-verkkosivut. 2014)

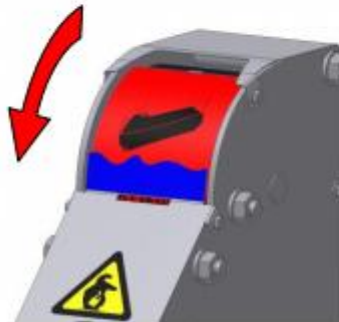
1. Riko läpinäkyvä kuori

2. Pakota kuori alas

3. Vedä kahvasta ensin ulos ja sitten käännä ylös yhdellä liikkeellä

Kuva 14. TOR MK2 on-load -vapautus. (Norsafe TOR MK2 User Manual. 2014)

Poikkeustilanteessa koukut voidaan vapauttaa myös pelastusveneen ollessa aluksen sivulla. Tämä toimenpide ei juurikaan eroa normaalista vapauttamisesta paitsi vapautusmekanismeissa oleva läpinäkyvä suojakuori, joka osoittaa pelastusveneen paikan, tulee rikkoa sekä tämän jälkeen pakottaa alas alla olevan kuvan 14 osoittamalla tavalla. (Norsafe TOR MK2 User Manual. 2014)
