Turvavyönauhan vaurioiden vaikutus sen vetolujuuteen

Metropolia Ammattikorkeakoulu

Opinnäytetyö

29.1.2025

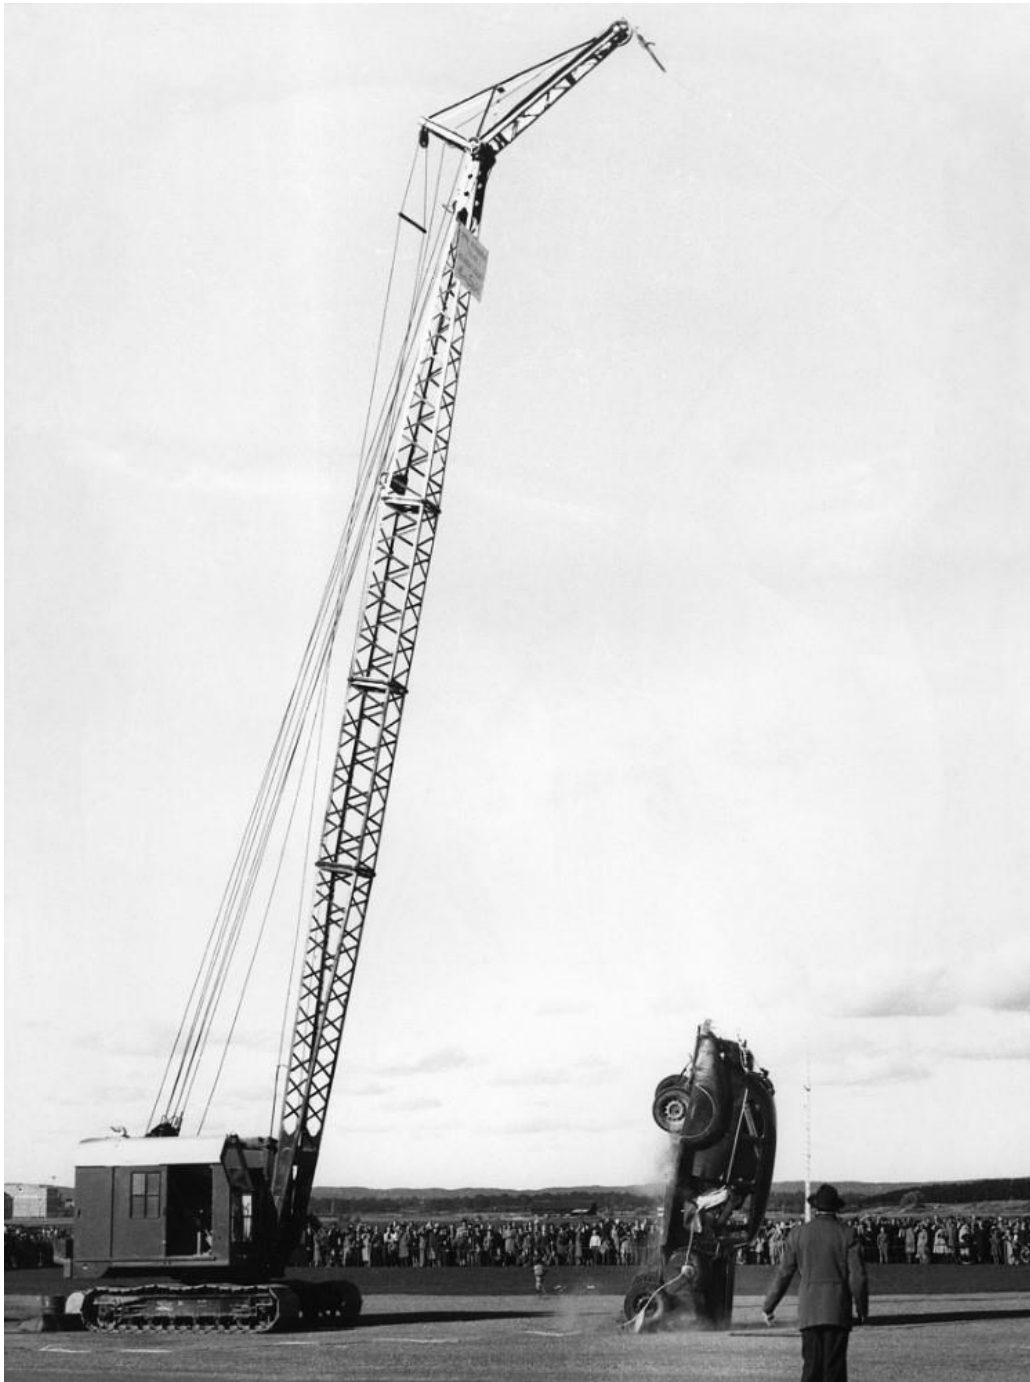
Kuva 1. Esimerkki Vattenfallin käytännön kokeista: Nosturista pudotus (The Vattenfall seat belt).

Kaksikko alkoi kehittää vyötä suorittaen kattavia käytännön kokeita. Testiautoja nukkeineen muun muassa pudotettiin nosturin nokasta (kuva 1). Vattenfall-turvavyö oli kaksipistevyö, jonka moderni soljella kiinnittyvä lukko-osa oli matkustajan edessä. Se asennettiin kulkemaan diagonaalisesti matkustajan rinnan alta, yläruumista törmäystilanteessa tukien ja hyödyntäen istuimen selkänöjan lenkkejä läpivienteinä. Vyön ulompi kiinnityspiste oli ylhäällä b-pilarissa.

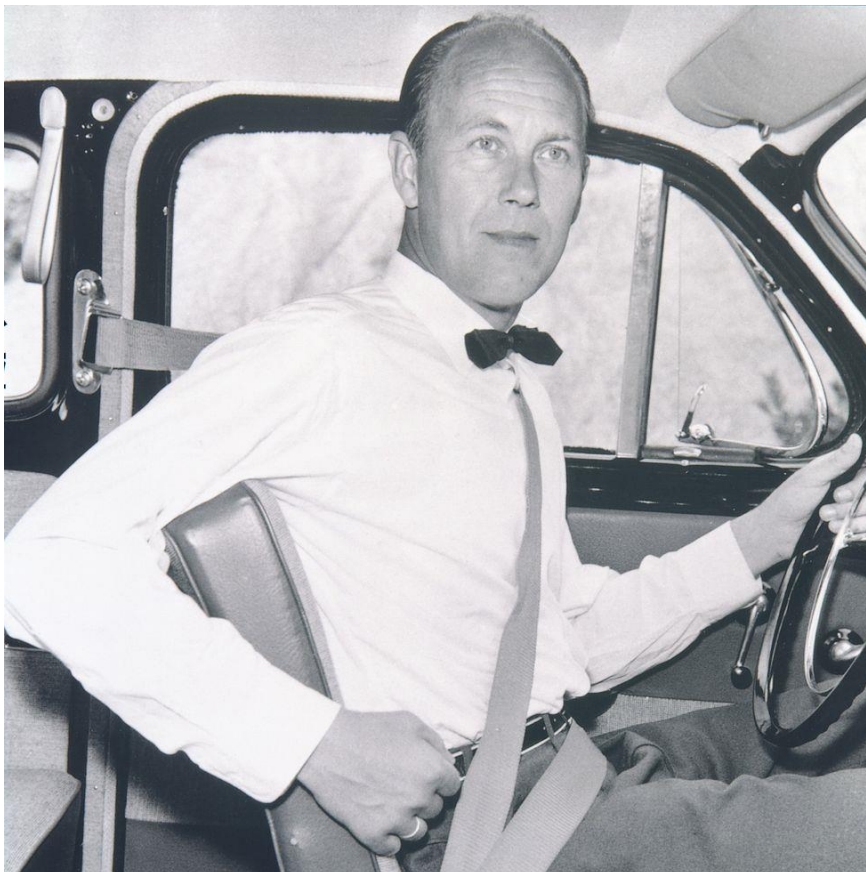
Kuva 2. Nils Bohlin (1920–2002) ja hänen kehittämänsä kolmipisteturvavyö Volvossa vuonna 1959 (The three points that saves on million lives; US 3043625A 1962).

Nykyisin käytettävä yksiosainen sekä lantion sivulla sijaitsevalla lukolla ja liukuvalla soljella varustettu helppokäyttöinen kolmipisteturvavyö on ruotsalaisen Volvon insinöörin, *Nils Bohlinin* (kuva 2) kehitystyön tulos. Bohlin esittelee keksintönsä vuoden 1959 patentissaan. Sen tarkoituksena on saada aikaan turvavyö, joka istuimen lujuudesta ja vyön asennustavasta riippumatta suojaa tehokkaalla ja fysiologisesti suotuisalla tavalla matkustajan ylä- ja alaruumista

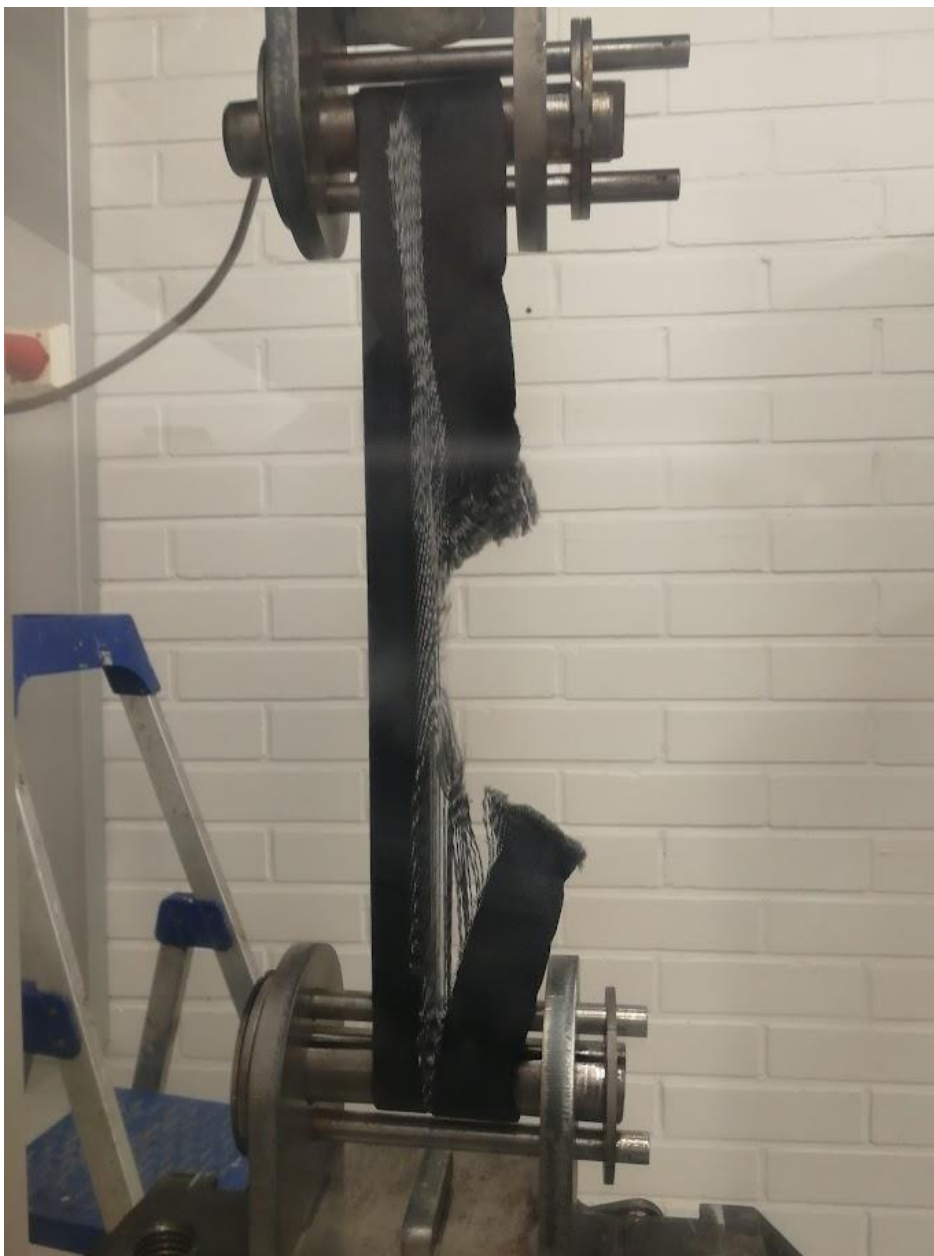
Kuva 4. Koevyönauha on päässyt suikaloitumaan aina lukkorullaan saakka ja koe on E-säännön nro 16 kohdan 7 mukaan hylättävä.

vedot pääosin hyväksyttiin. Kuitenkin myös muutama koeveto jouduttiin hylkäämään tai keskeyttämään. Tähän oli syynä useimmiten vyönauhan suikaloituminen aina kiinnitysrullalle saakka (kuva 4). Koekappaleen vapaamitan suhteen sen ylärekiä havaittiin jostain syystä luotettavammaksi kokeen onnistumisen kannalta, joten kokeissa suositettiin E-säännön nro 16 puitteissa vapaamittaa 230–240 mm.

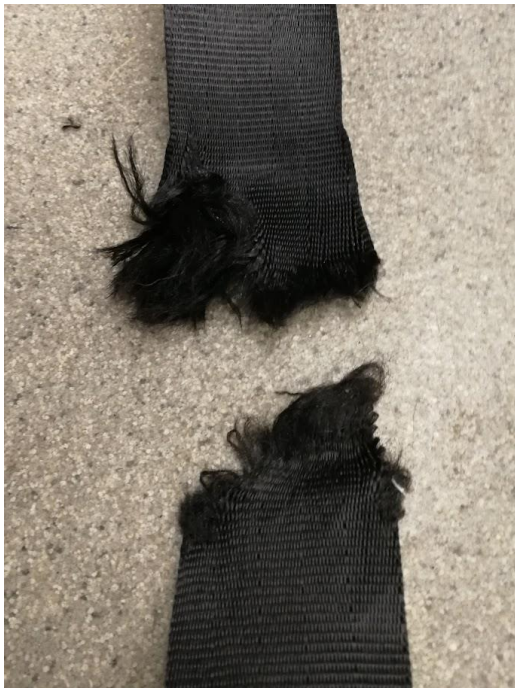
Kuva 5. Kerralla katkennut ehjänä vedetty koenauha.

Ehjä vyönauha venyi noin 20 prosenttia ennen murtumistaan ja murtui kerralla poikki saakka (kuva 5). Vaurioitunut vyönauha lähti yleensä suikaloitumaan pituussuunnassa vauriokohdasta. Tällöin murtuminen oli hitaampaa ja epäjohdonmukaisempaa sekä murtopinta repaleisempi. Tämä aiheutti hieman epäjohdonmukaisuutta joissakin vedoissa myös koetuloksiin, mutta yleensä ottaen tulokset olivat hyvin linjassa.

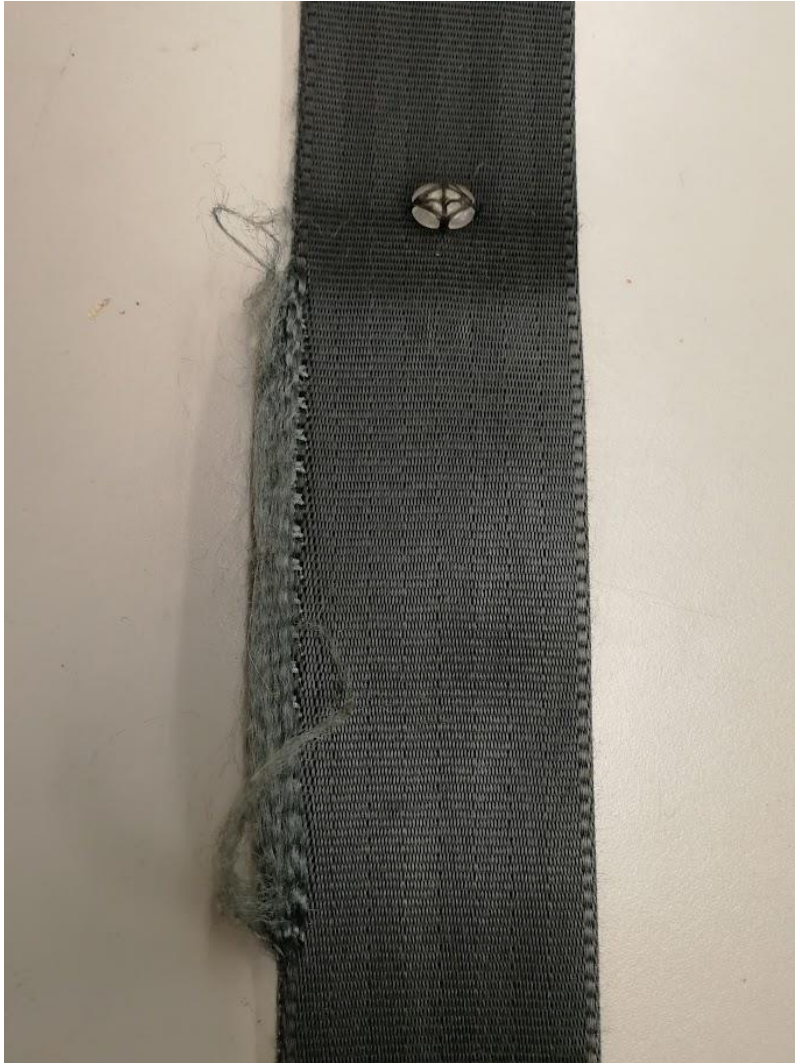
Kuva 7. Rispaantunut (taso 2) vyönauha ja stopparinappi. Vetolujuus 20,5 kN. Stopparilla ei ollut vaikutusta.

Tason 1 vyönauhat olivat rispaantuneet n. 1 mm asti nauhan reunasta mitattuna ja tason 2 (kuva 7) vyönauhat enintään 3 mm asti nauhan reunasta mitattuna. Näiden kahden ensimmäisen tasoryhmän osalta vetomurtolujuuden keskiarvo ylitti asetetun raja-arvon, ollen tason 1 osalta 15,7 kN ja tason 2 osalta 16,9 kN. Tason 2 kokeissa oli yksi selvästi yläkanttiin poikkeava vetomurtolujuuden tulos.

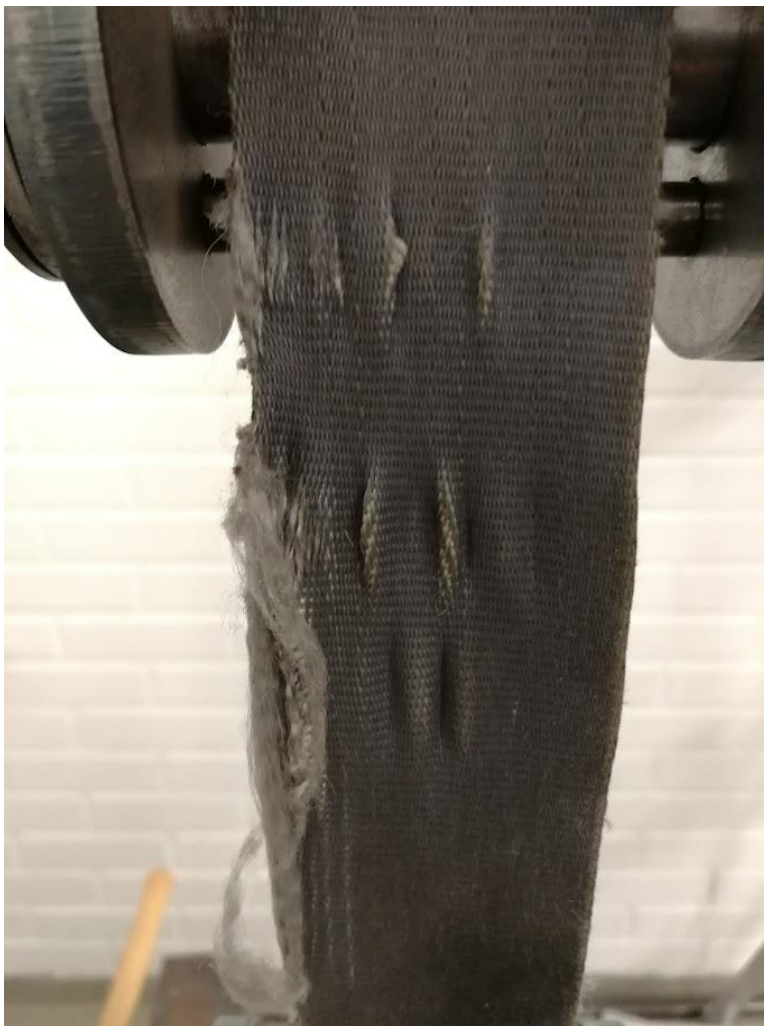
Kuva 8. Toistuvasti oven väliin jäänyt vyönauha. Vetolujuus 17,1 kN.

Toistuvasti oven väliin jääneiden vyönauhojen (kuva 8) vaurioissa oli paljon eroavaisuuksia keskenään, mutta niitä yhdistivät pistemäiset vauriot, joista osa oli alkanut rispaantumaan. Kolmen koekappaleen vetolujuuden keskiarvo jäi alle E-säännön minimimurtolujuuden, ollen 14,4 kN. Eläimen pureksimien vyönauhojen vauriot eivät myöskään olleet keskenään vertailukelpoiset, mutta kahden koekappaleen otoksella keskiarvo jäi huomattavasti alle raja-arvon, ollen 9,3 kN. Heikompi näistä kesti vetoa ainoastaan 5,2 kN (kuva 9). Eläimen pureksima vyönauha olikin kokeissa vedetyistä vyönauhoista heikoin ja täten vaarallisin tapaus tyyppi.

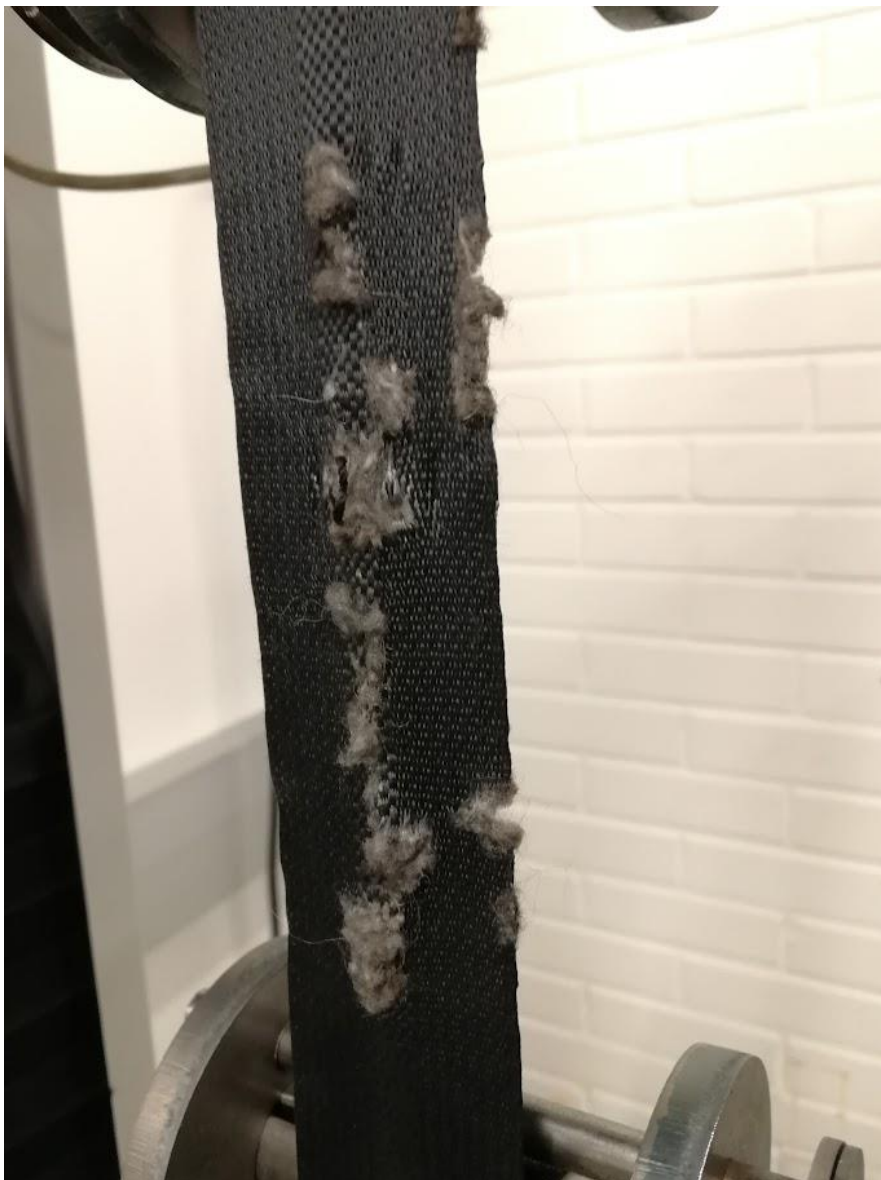
Kuva 9. Eläimen pureksima vyönauha. Vetolujuus 5,2 kN.

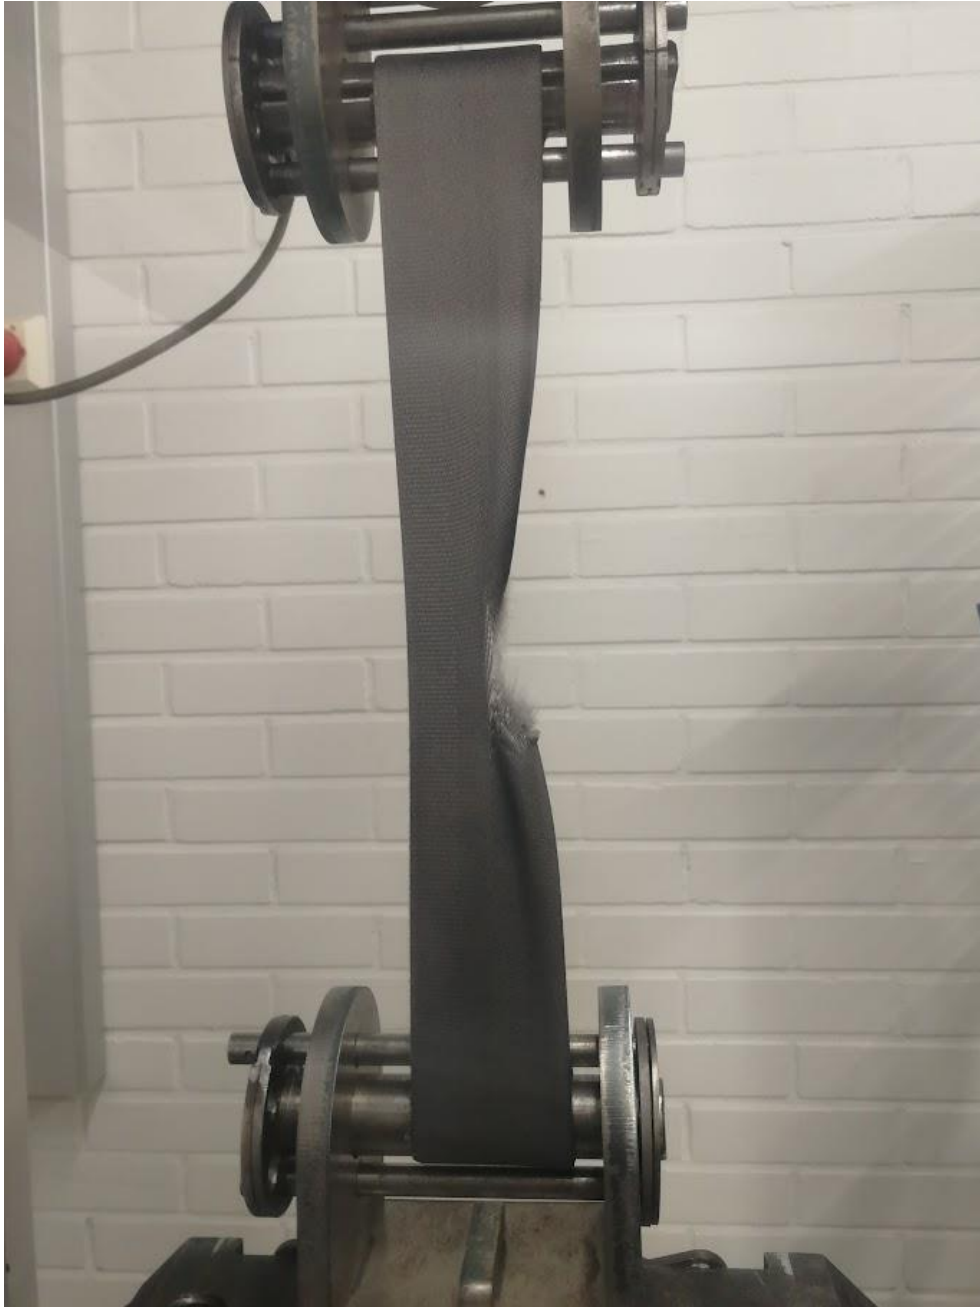
Kuva 11. Tason 2 leikkaava vaurio vedossa. Vetolujuus 8,1 kN.

Leikkaavat vauriot vyönauhoissa oli jaettu kolmeen tasoryhmään, joista kaikista tehtiin vähintään kaksi koevetoa. Kaikkien kolmen ryhmän keskiarvot jäivät alle E-säännön raja-arvon. Taso 1 (kuva 10) oli enintään 5 mm leikkaava vaurio reunasta, jonka vetolujuuksien keskiarvo oli 13,0 kN. Taso 2 oli enintään 12 mm leikkaava vaurio reunasta ja taso 3 oli enintään 27 mm leikkaava vaurio reunasta. Näiden kahden tason vetomurtolujuuden keskiarvot olivat n. 8 kN. Leikkaava vaurio leikkaantuu tehokkaasti kuormitettaessa (kuva 11) vaurion koosta riippumatta ja on erittäin vakava vauriomuoto.
