Byggnadshistorisk utredning av Vasa övningsskolas gymnasium

Examensarbete för ingenjör (YH)-examen

Vasa 2025

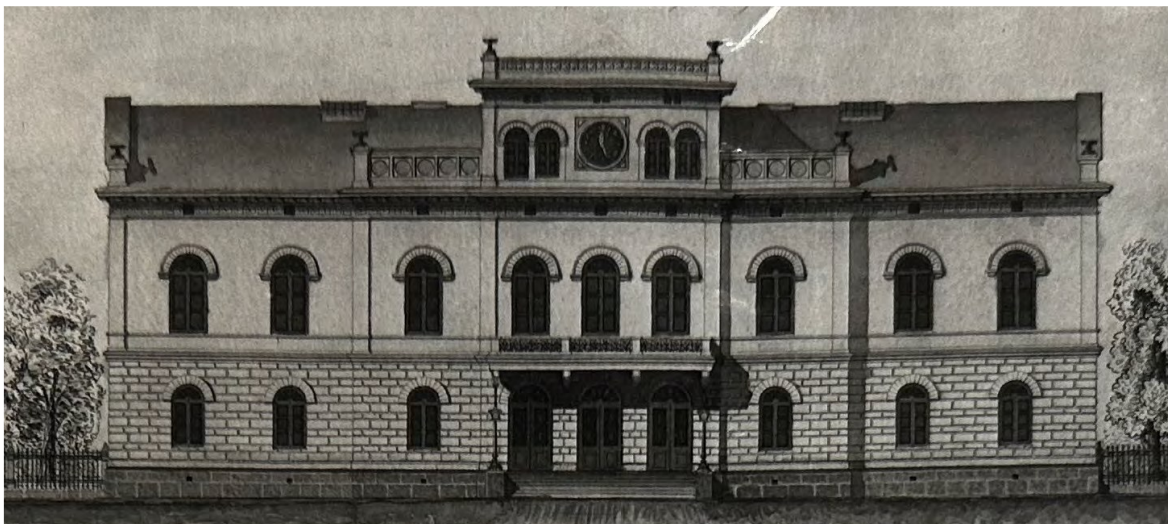
Figur 2: C.A. Setterbergs originalritning av den östra fasaden. 1856. Källa: Riksarkivet.

Vasa övningsskolas gymnasium, även kallat Lyceum, planerades år 1856 av Vasas länsarkitekt Carl Axel Setterberg och byggdes mellan åren 1862 och 1864. I den ursprungliga planen fanns två våningar, med korsgavel och vindsvåning som tredje våning och byggnaden planerades med ett platt tak på korsgaveln, av Setterberg. Se figur 2.

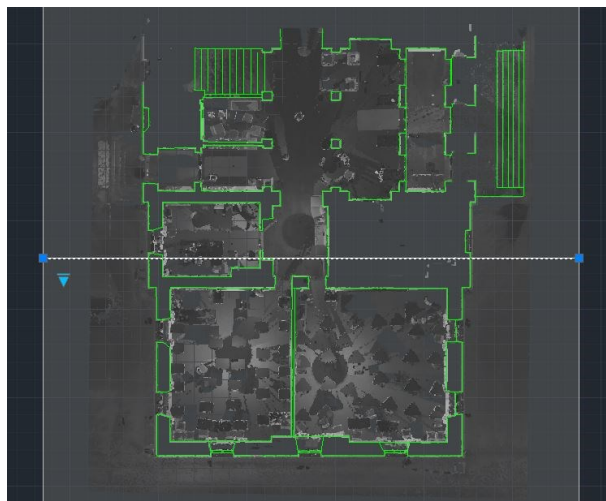
Figur 7: Planlösning med punktmolnet som underlag.

Då planlösningen baserat på verkligheten var färdigt enligt figur 7, så kombinerade jag ritningarna med varandra för att ta ut måtten och måttskillnaderna. Se bilaga 2. Dessa mått jämförde jag i programmet Excel, för att få ett medeltal på måttavvikelsen. Enligt beräkningar med 10 mätpunkter blev måttavvikelsens medeltal 56.6mm. Se figur 8.
