Aatos Siro

Selvitys Loviisan voimalaitoksen vanhoista asennetuista kaapeleista ja kaapelireiteistä

Opinnäytetyö

Tutkintonimike	Insinööri (AMK)
Tekijä/Tekijät	Aatos Siro
Työn nimi	Selvitys Loviisan voimalaitoksen vanhoista asennetuista kaapeleista ja kaapelireiteistä
Toimeksiantaja	Fortum Power and Heat Oy
Vuosi	2025
Sivut	47
Työn ohjaaja(t)	Risto Kuitunen ja Jarmo Suihko

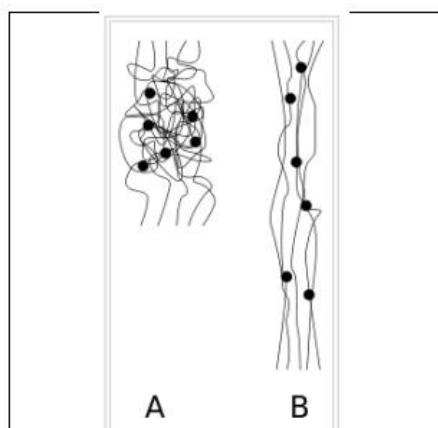
Kuvassa 4 esitetään kaaviomaisesti polymeerin käyttäytyminen jännityksen alaisena. Pitkät molekyyliketjut ovat kietoutuneet toisiinsa, ja niitä yhdistävät ajoittaiset ristisidokset. Jännityksen vaikutuksesta ketjut venyvät ja venymisen määrä riippuu ristisidosten olemassaolosta. Kun jännitys poistuu, ketjut palautuvat alkuperäiseen asentoonsa. Tämä pitkäketjuinen ja ristisidottu rakenne selittää polymeerien elastisen käyttäytymisen. (Burnay 2018, 9.)

Kuva 4. A on jännittämätön polymeeri; B on sama polymeeri jännityksen alaisena (pisteet edustavat ristisidoksia) (Burnay 2018, 9)

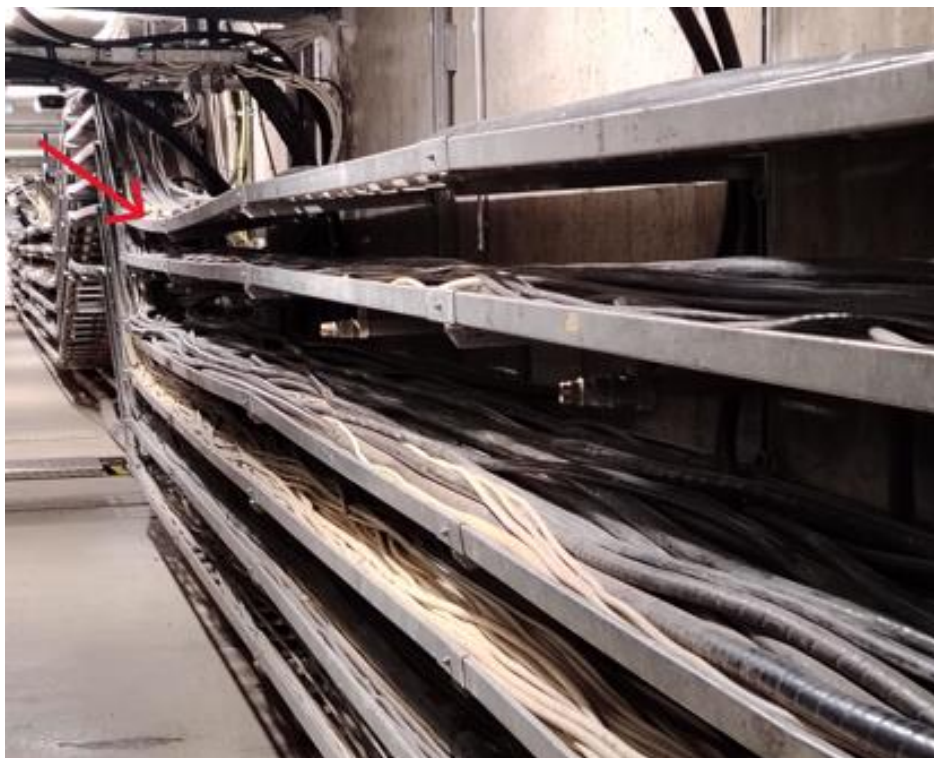
Kaapeleiden kartoitusprojektissa näkyi konkreettisesti ongelma, että osa kaapelihyllyistä on yli täynnä. Kaapelit ovat tiiviisti nipuissa, mikä aiheuttaa erinäisiä ongelmia (ks. kuva 7). Kun kaapeleissa kulkee isoja virtoja, ne kuumenevat kaapelin sisäisen vastuksen aiheuttaman lämmön seurauksena. Lämpö siirtyy johtimista eristeeseen, jonka jälkeen kaapelin vaippaa ja siitä ympäristöön. Normaalisti lämpö siirtyisi ilmaan ja lopulta haihtuisi ympäristöön, mutta jos kaapelihylly on ylitäysi, ilmavirtaus heikkenee huomattavasti. Lämpö ei siis pääse kunnolla poistumaan varsinkin nipun keskellä olevista kaapeleista. Tämä voi johtaa ylikuumentumiseen ja kaapeleiden eristeiden ikääntymiseen pitkällä aikavälillä.

Ongelmana on myös se, että kaapelihyllyillä on liikaa painoa. Loviisan voimalaitoksella on jo havaittu muutamia kaapelihyllyjä, jotka ovat romahtaneet notkolleen, esimerkiksi kaapelitunneleissa. Romahtamisen syinä voivat olla tärinä, korkea lämpötila, ylikuormitetut kaapelihyllyt tai näiden tekijöiden yhteisvaikutus. Kaapelitunneleissa romahtamisen syynä on todennäköisesti se, että kaapelihylly on ylitäynnä, sillä siellä ei ole muita tekijöitä havaittavissa. Yli täysi kaapelihylly altistuu suurelle kuormalle, mikä voi pitkällä aikavälillä heikentää kiinnikkeiden pitävyyttä. Kuva 7 havainnollistaa tilannetta, ja siihen on lisätty nuoli korostamaan kyseistä kohtaa selkeyden parantamiseksi.

Kuva 7. Notkolleen romahtanut kaapelihylly kaapelitunnelissa (nuoli) sekä yli täysiä kaapelihyllyjä

Lisäksi olisi tarpeen nostaa romahtaneet kaapelihyllyt takaisin normaalin asentoon, jotta ne eivät heikennä rakenteiden kestävyyttä jatkossa. Pelkkä hyllyjen nostaminen alkuperäiseen asentoon ei yksin tilanteessa riitä, vaan hyllyt on vielä tuettava erikseen, jotta niiden mahdollinen uudelleen romahtaminen voidaan estää.

Tukirakenteita voidaan parantaa lisäämällä kaapelihyllyn kannakkeiden määrää. Kannakkeiden väliset etäisyydet ovat verrannollisia kuorman kestävyyskykyyn. Lyhyemmällä kannakeväleillä saadaan hyllyn kuorman kestoisuutta suuremmaksi (ks. kuva 9). Loviisan voimalaitoksella on käytössä muun muassa kuvan 9 mukaisia kaapelihyllyjä, mutta käytössä on myös eri valmistajien ja erikokoisia hyllytyyppejä.

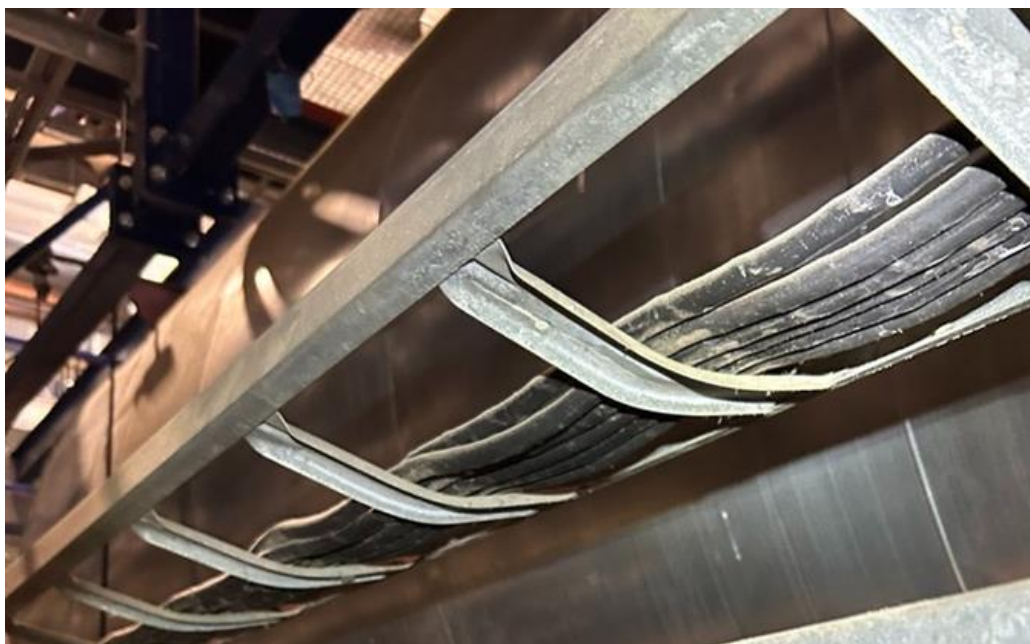
Turbiinihalleissa kaapelihyllyjä on vääntynyt, mutta tässä tapauksessa vääntymisen syy ei ole rakenteellinen kuormitus tai ikääntymisestä johtuva vaurio, vaan se, että hyllyn päällä on aikanaan kävelty (ks. kuva 8). Tämän tulkinnan tukena on havainto, että vastaavanlaista vääntymistä esiintyy useissa paikoissa aina päällekkäisillä, ylimmillä kaapelihyllyillä. Lisäksi kyseinen kaapelihylly ei ole ylitäysi, joten ylikuormitus voidaan sulkea pois.

Mikäli hyllyn päällä ei olisi kävelty, tarkasteluun nousisivat lämpötilan ja värinän vaikutukset mahdollisina vääntymisen aiheuttajina. Pitkällä ajanjaksolla korkea lämpötila voi heikentää teräksen mekaanisia ominaisuuksia, kuten lujuutta ja jäykkyyttä, mikä voi johtaa rakenteen asteittaiseen vääntymiseen ja kantavuuden heikkenemiseen. Turbiinihalleissa vallitseva voimakas värinä puolestaan vaikuttaa merkittävästi kaapelihyllyjen kiinnikkeiden kestävyys. Näiden tekijöiden yhteisvaikutus voi myös merkittävästi nopeuttaa rakenteen ikääntymistä ja vaurioitumista.

Turbiinihallin tilanteen myötä herää kysymys: johtaisiko pelkkä korkea lämpötila vastaaviin ongelmiin, mikäli kaapelihyllyn päällä ei olisi kävelty ja ikääntymismekanismina olisi ainoastaan lämpötila? Tiedustelin lujuuslaskennan puolelta vanhempaa asiantuntijaa aiheeseen liittyen. Pelkän korkean lämpötilan ei kuitenkaan voida katsoa yksinään aiheuttavan hyllyn vääntymistä. Tämän perusteella voidaan todeta, että tällaisessa tilanteessa värinän ja lämpötilan yhteisvaikutus on todennäköisesti johtanut havaittuun vaurioon. Värinä on ollut merkittävin yksittäinen tekijä ja lämpötila on kiihdyttänyt ikääntymisprosessia.

Kuva 8. Vääntynyt kaapelihylly turbiinihallissa

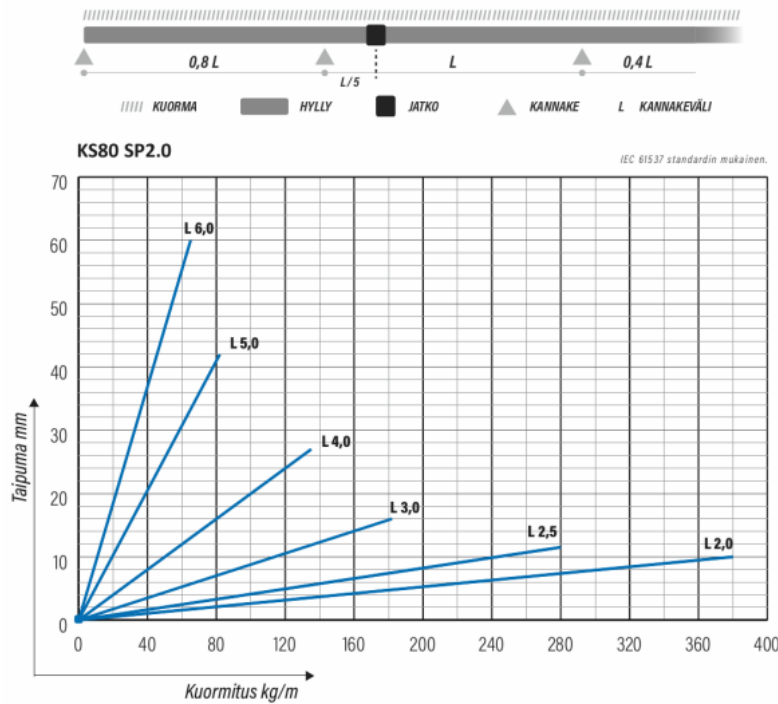
Kuva 9. KS80 SP2.0 -kaapelihyllyn taipuma eri kannakeväleillä kuormituksen funktio (Meka Group 2021)

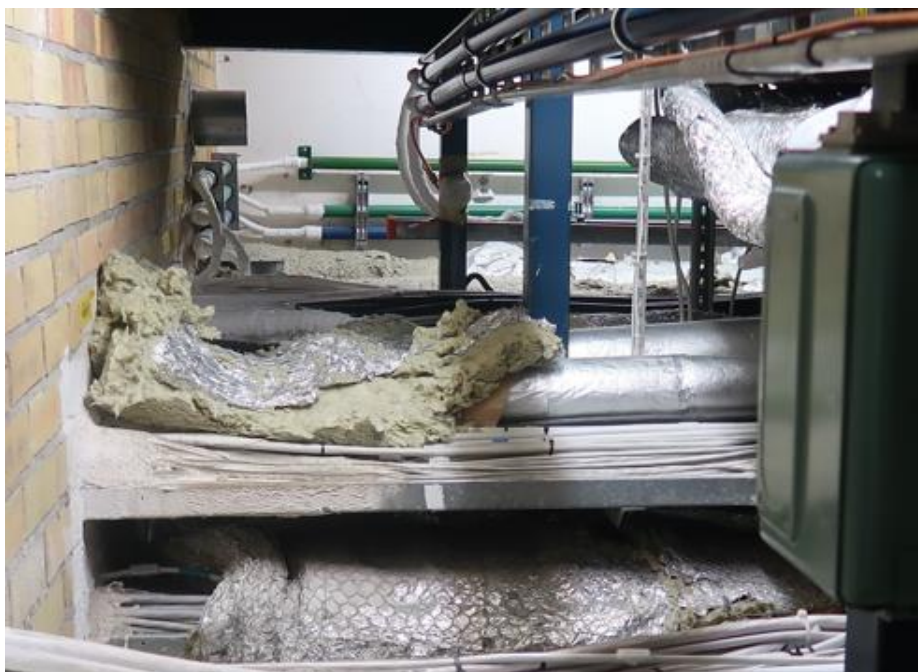
Vuorivilla koostuu 50 mm paksuisesta alumiinipäällysteisestä eristekerroksesta, joka suojaa kaapeleita tulipaloilta. Saumojen tiivistämiseen käytetään alumiiniteippiä, ja koko eristekerros vahvistetaan galvanoidulla teräslankaverkolla (ks. kuva 10) (Fortum 2024c.) Nämä vuorivillat, erityisesti ne, jotka ovat avattu, ovat tällä hetkellä huonossa kunnossa. Ne eivät kestä juuri ollenkaan mekaanista rasitusta ja ovat monin paikoin, erityisesti kaapelitiloissa, rikkoutuneina tai palasina. Tämä aiheuttaa myös ylimääräistä roskaa ja likaa. Ahtaissa tiloissa ne vievät huomattavasti tilaa, mikä vaikeuttaa asennus- ja huoltotöitä. Lisäksi kun kaapelihylly on suojattu vuorivillalla, lämmön haihtuminen estyy, jolloin kaapelit jäävät eristeen sisään keräämään lämpöä eivätkä pääse kunnolla jäähtymään. Tämä nopeuttaa kaapeleiden lämpöaurastumista.

Kuva 10. Vuorivillaa

Tämän perusteella vuorivillalle on etsitty korvaavaa tuotetta, ja hiljattain löydettiin potentiaalinen vaihtoehto: palosuojamalli. Tuote oli saanut ETA-hyväksynnän 120 minuutin palonkestävyydelle, mutta sen toimivuus haluttiin vielä varmistaa. Tämän perusteella järjestettiin Slovakiassa koepolttot tuotteen testaamiseksi.

Palosuojauksen kyseenalainen kunto on merkittävä turvallisuusriski, joten ongelmaan on kehitettävä ratkaisu. Jatketaan korvaavan tuotteen etsimistä ja selvitystä sekä tehdään tiivistä yhteistyötä palosuojamallin sidosryhmien kanssa seuraten tilanteen edistymistä. Aihetta käsitelleessä palaverissa on myös pohdittu vuorivillan korvaamista uudella villalla, mikä on varteen otettava vaihtoehto. Vuorivilla on kuitenkin aikanaan hyväksytty vaatimuksemme mukaisesti, ja se täyttää vaatimuksemme, ellei toisin todisteta.
