Sähkökeskusten huolto ja kunnos- sapito suunnitelma

Metropolia Ammattikorkeakoulu

Insinöörityö

Author: Erik Mattsson
Title: Maintenance and Service of Electrical Switchboards
Number of Pages: 43 pages + 2 appendices
Date: 23 May 2025

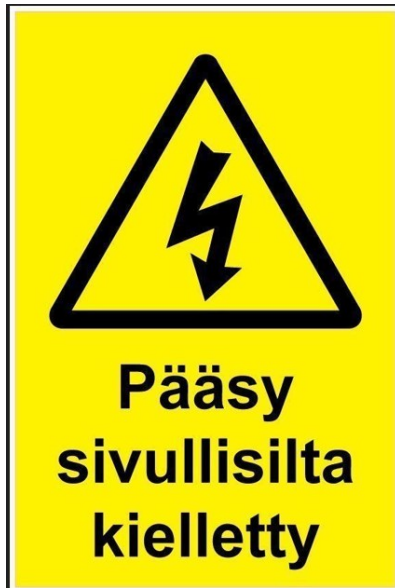
Kuva 1. Huomiokilpi, joka kiinnitetään sähkökeskuksen ulko-oveen (4).

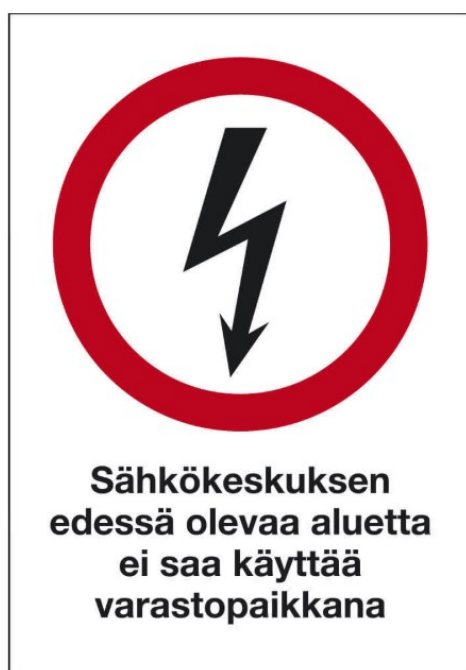
Kuva 3. Varoituskyltti, joka kieltää sähkökeskuksen edustan käytön varastopaikkana (9).

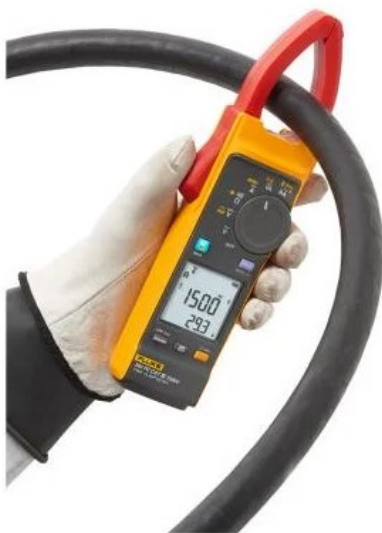
Kuva 6. Pihtivirtamittari käytössä jännitteisen kaapelin virtaa mitatessa (13).

Sähkökeskuksista tulee myös mitata keskuksen virrat. Sähkökeskusten elinkaaren aikana niiden käyttötarpeet ovat usein lisääntyneet ja kuorman jako vaihteiden välillä voi vaihdella. Kuormituksen epätasaisuus kolmivaihejärjestelmässä aiheuttaa vinokuormaa, mikä aiheuttaa nollajohtimeen liikaa paluuvirtaa ja aiheuttaa kuumenemista sekä eristeiden kulumista. Vinokuormaa aiheuttavat erityisesti suuret yksivaiheiset sähkölaitteet- tai järjestelmät, esimerkiksi sähkökiukaat tai valaistusjärjestelmät. Virtamittauksen helpoin suoritustapa on pihtivirtamittarin käyttö. Pihtivirtamittarilla mitataan virrat nolla- ja vaihejohtimista. Kuvassa 6 on esimerkki Fluken valmistamasta pihtivirtamittarista, jolla virtamittaus pystytään suorittamaan.

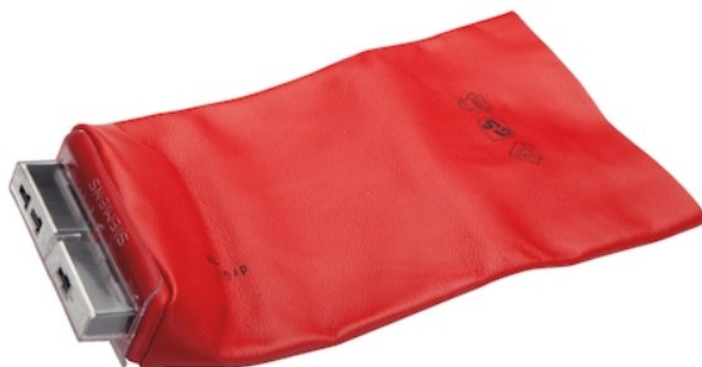
Kuva 7. Punainen sulakkeenvaihtokahva suojäkäsineellä (15).

Alan toimintatapojen mukaisesti sähkökeskustilassa olisi hyvä olla varasulakkeiden kotelo, varasulakkeita, nykystandardit täyttävä hihallinen sulakkeen vaihtokahva sekä kasv suojaus. Kuvassa 7 on Wurthin valmistama sulakkeenvaihtokahva suojauskäsineellä. Standardissa ei ole suoraa vaatimusta sille, että kyseiset varusteet pitäisi löytyä sähkökeskustiloista. Vikatilanteen sattuessa varusteiden helppo saatavuus nopeuttaa korjaamistoimenpiteitä.

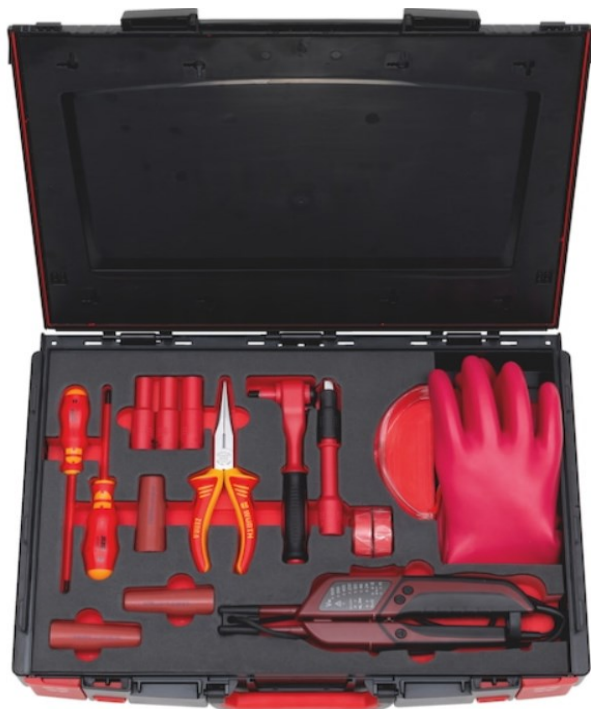
Kuva 9. Jännitetyökalusarja, joka oli käytössä huoltoja tehdessä (16).

Työssä käytettiin jännitetyökalusarjaa, jonka työvälineet ovat VDE-standardin omaavia. VDE-työkalut on eristetty kumisilla kahvoilla, jotta työskentely jännitteisten osien kanssa on turvallista. Kuvassa 9 on työkalusarja, jota käytettiin huoltotöitä tehdessä. Työkalusarja sisälsi muun muassa ruuvimeisseleitä, räikkävääntimen, t-vääntimiä, jännitetesterin sekä suojahanskat.

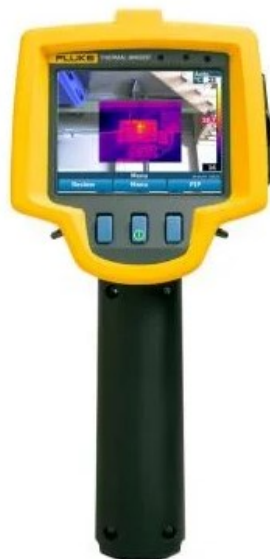
Kuva 10. Fluken Ti-10 lämpökamera (17).

Lämpökuvauksessa käytössä oli Fluken valmistama Ti10-lämpökamera, joka on suunniteltu käytettäväksi teollisuuteen, huoltotöihin sekä vianetsintään. Ti10 on varustettu 120x120 pikselin näytöllä, joka mahdollistaa tarkat lämpökuvat. Ti10 mittaa lämpötilat -20 °C :sta $+250\text{ °C}$:seen, ja sen mittaustarkkuus on $\pm 2\text{ °C}$. Kuvat mittauksista on helppo tallentaa suoraan lämpökameraan asennettavalle muistikortille. Kuvasta 10 näkyy Fluken Ti-10-lämpökamera ja sen toimintaperiaate.

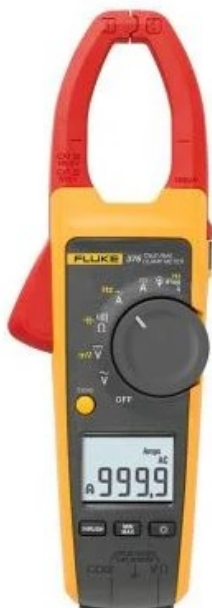
Kuva 11. Pihtivirtamittari, jolla virta mitataan katkaisematta virtapiiriä (18).

Virtamittaukseen käytössä oli Fluken valmistama 376-pihtimittari. Mittarista löytyy myös yleismittauksen mahdollistavat ominaisuudet. Kuvassa 11 on työssä käytetty pihtivirtamittari ja sen eri käyttömahdollisuudet. Pihtivirtamittari mittaa johtimesta sen virrat magneettikentän avulla.

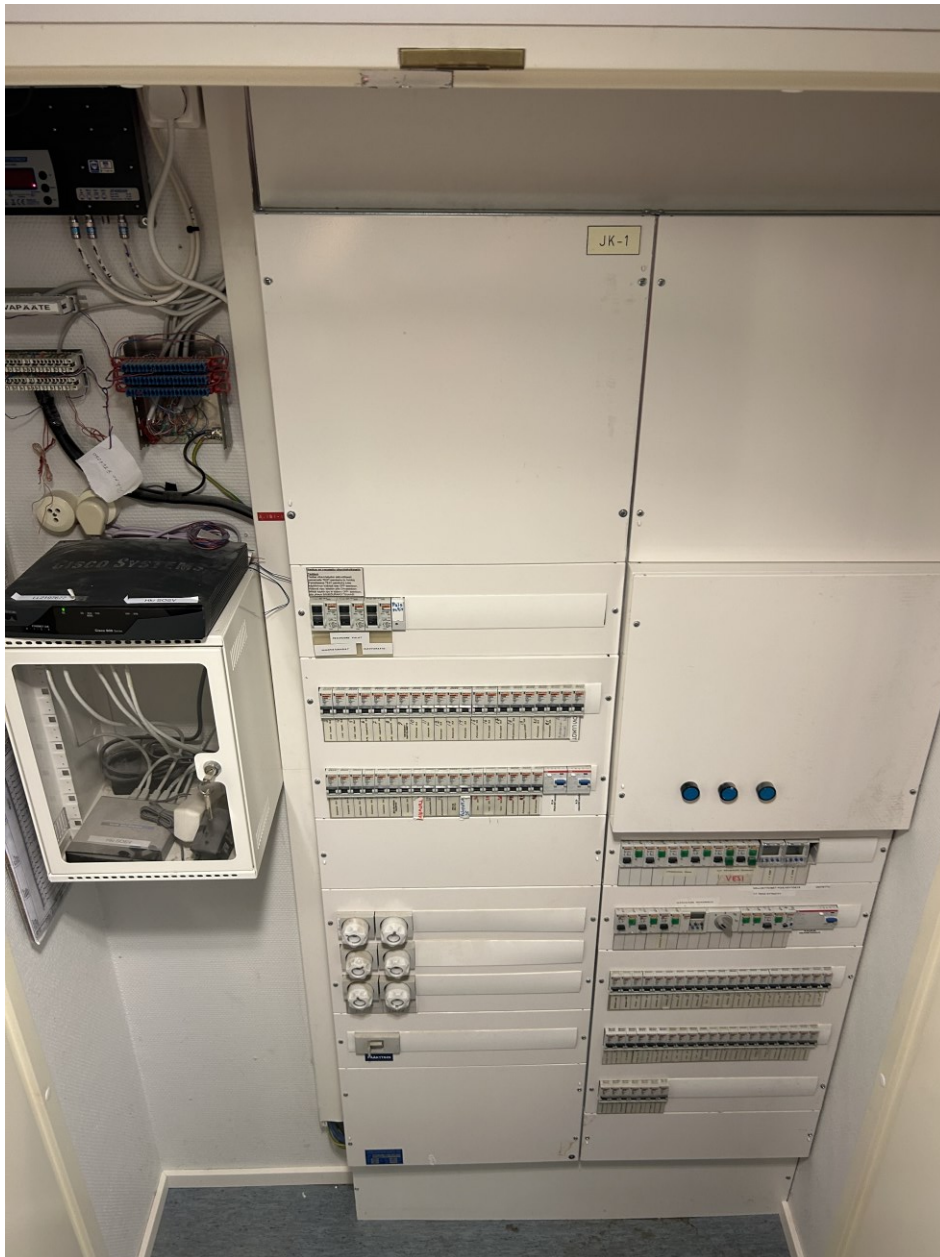
Kuva 12. JK-1 sähkökeskus

JK-1 toimii rakennuksessa sähkökeskuksena, joka palvelee kiinteistön kaikkia sähköisiä järjestelmiä ja laitteita. JK-1 on IP30-suojattu kehikkokeskus, ja keskus on otettu käyttöön vuonna 2001. Kuvassa 12 on JK-1-sähkökeskus kuvattuna ulkoapäin. Sähkökeskusta syötettiin MCMK 4x25+16 mm² syöttökaapelilla, ja sen pääsulakkeina toimivat 125 A:n sulakkeet. Pääsulakkeet sijaitsivat mitauskeskuksessa. JK-1:n nimellisarvot olivat 400 V / 125 A.

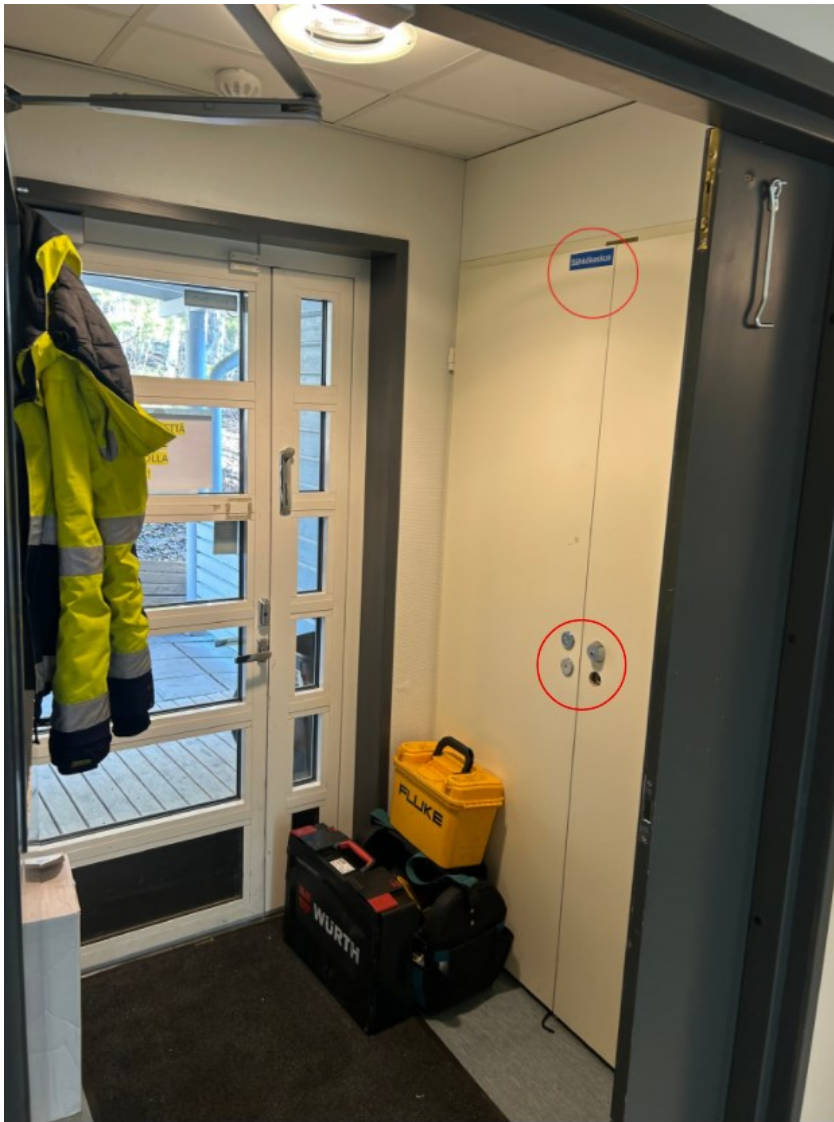
Kuva 13. Sähkötila kuvattuna ulkoapäin

JK-1 sijaitsee rakennuksen eteiskäytävässä erillisessä keskuskomerossa. Työt aloitettiin tarkastamalla, että sähkökeskukselle oli esteetön pääsy eteisestä ja tilaan ei ollut ulkopuolisilla henkilöillä pääsyä. Keskuskomero oli merkitty SÄHKÖKESKUKS-merkinnällä, joten sähkökeskus oli helppo löytää. Kuvassa 13 on kuvattu keskuskomero ulkoapäin. Kuvaan on merkitty lukituksen oikeellisuus sekä sähkökeskuksen merkintä.

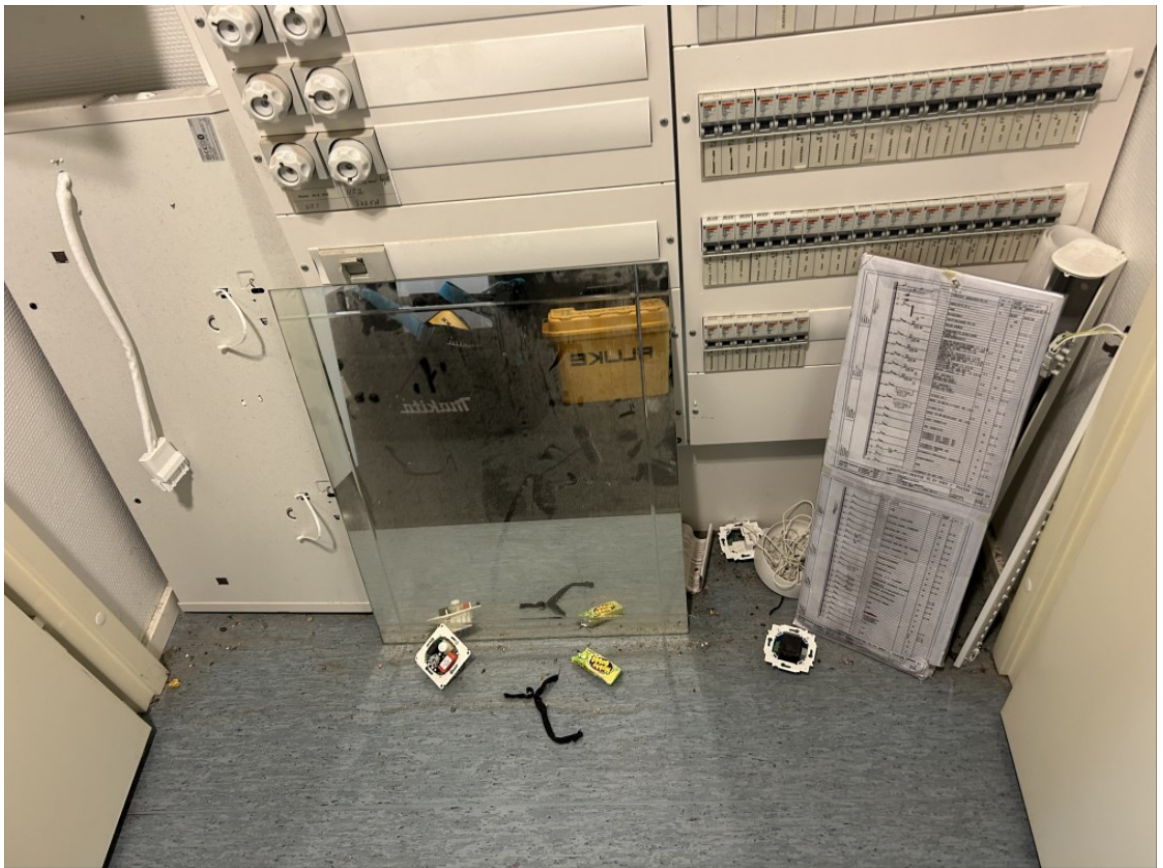
Kuva 14. Sähkökeskuksessa ollutta sinne kuulumatonta tavaraa

Seuraavaksi keskustila tarkastettiin sisältäpäin. Heti keskuskomeron avattua huomattiin, että keskustilaan oli kertynyt sinne kuulumatonta tavaraa sekä keskustilan lattialle oli kertynyt pölyä ja muuta roskaa. Kuvassa 14 näkyy selkeästi keskustilassa säilytettyä sinne kuulumatonta tavaraa. Keskuskomerossa sijaitsivat myös rakennuksen antenni- ja tietoliikenneverkko-liitännät. Keskustila oli muilta osin kunnossa, ja sieltä löytyi muun muassa varasulakekotelo, varasulakeita, palovaroitin katossa sekä valaistus oli riittävää. Tila siivottiin sinne kuulumattomasta tavarasta ja tavarat toimitettiin kierrätykseen.

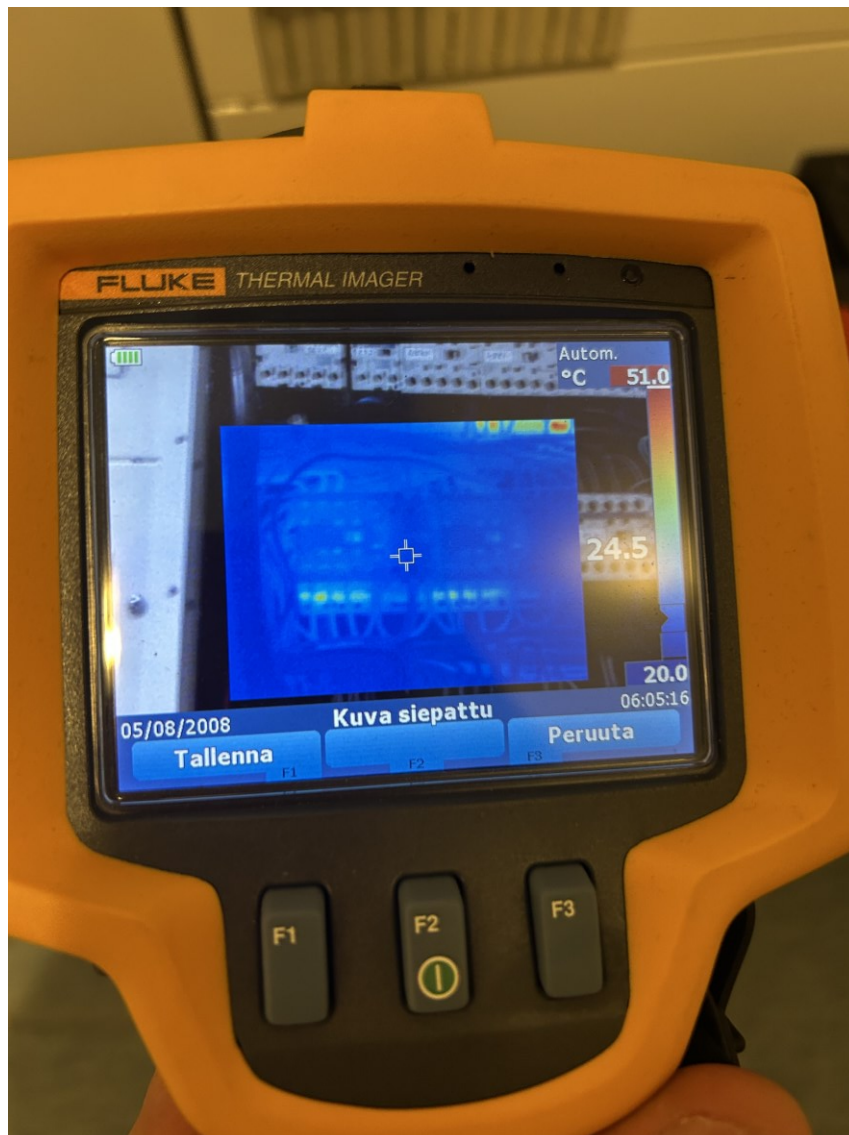
Kuva 18. Lämpökuva kontaktorista

Lisäksi kuvattiin keskuksen tulppasulakelähdöt, pääkytkin, syöttökaapelin johtimet, keskuskojeet sekä virtakiskot. Kuvassa on 18 kontaktorit lämpökuvattuna. Syöttökaapelin johtimia kuvatessa L1-vaihe oli hieman lämpimämpi kuin muut

vaiheet, koska keskuksessa kuormaa oli eniten sen takana. Mittauksissa ei löytynyt korjaustoimenpiteitä aiheuttavia lämpötilaeroja.

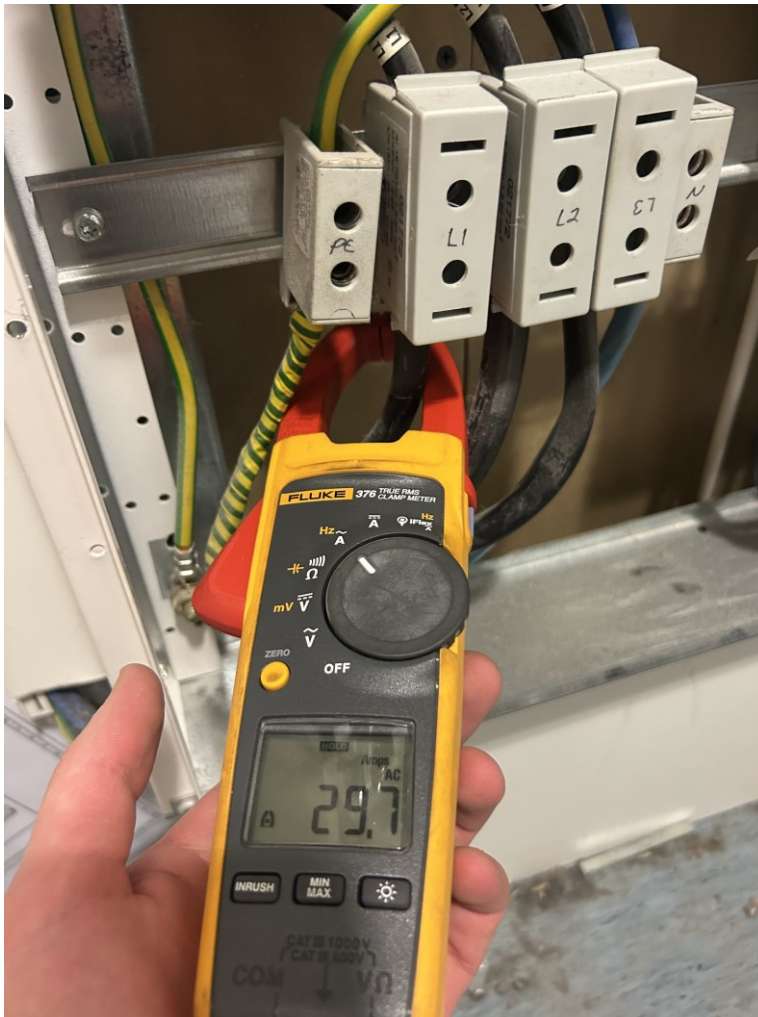
Kuva 19. Pihtivirtamittaus syöttökaapelin L1-vaiheesta

A. Kuvassa 19 näkyy ensimmäisen vaiheen virtamittaus ja mittauksen tulos pihtivirtamittaria käyttäen.

Tulevissa asennuksissa keskukseen tulisi huomioida, että vaihejako olisi tasaisempaa vaiheiden välillä. Epätasainen jako vaiheväleissä luo vinokuormaa, ja se aiheuttaa virtaa nollajohtimeen. Nollajohtimesta mitattiin virraksi 11,5 A.

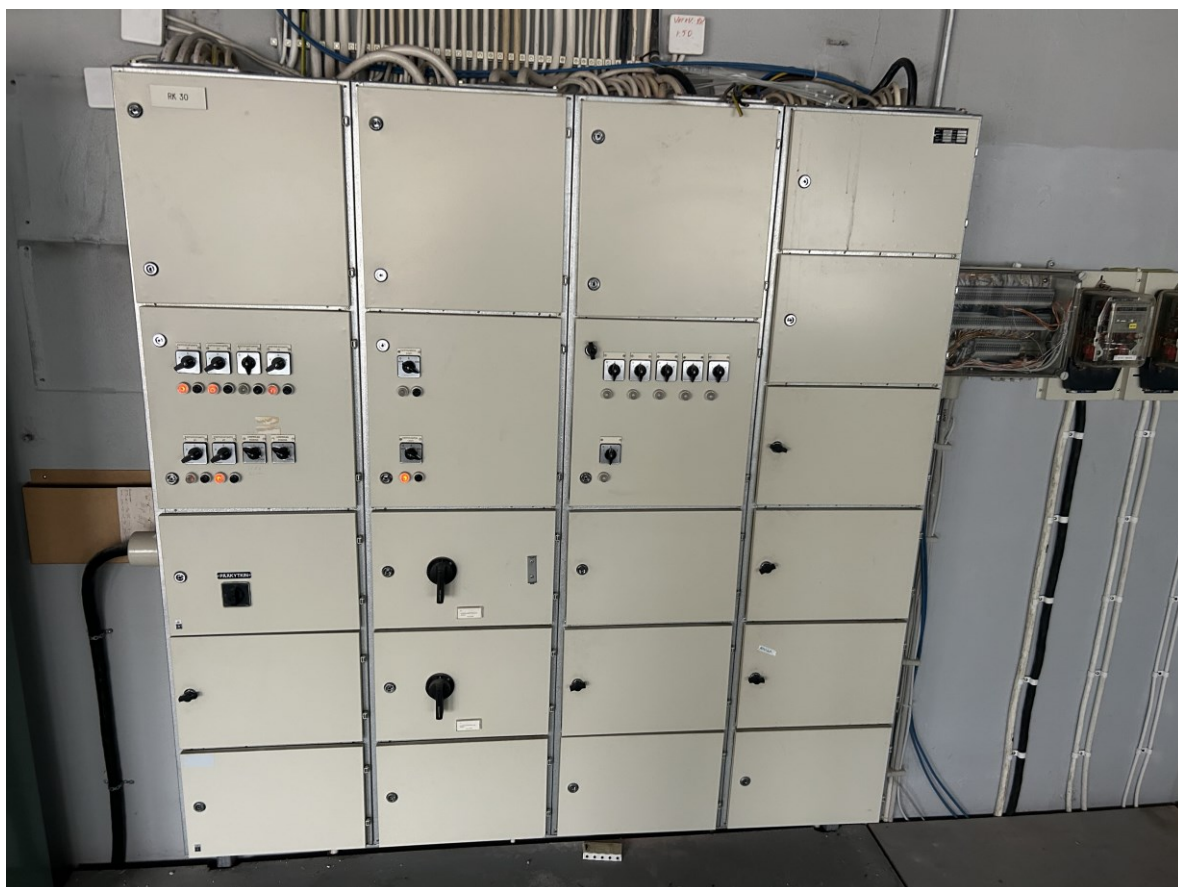
Kuva 21. RK-30-kennokeskus

RK-30-keskukseen oli kytketty rakennuksen ja sen viereisen huoltohallin lämmitys, ilmanvaihto sekä ilmastoinnin sähköiset kojeet ja järjestelmät. Myös rakennuksen lähialueen aluevalaistus tuli keskukselta. Kuvassa 21 on RK-30 kuvattuna ulkopuolelta. RK-30 on SLO:n valmistama KILU 06C. Keskus on IP44-koteloinnilla varustettu ja valmistettu vuonna 1987.

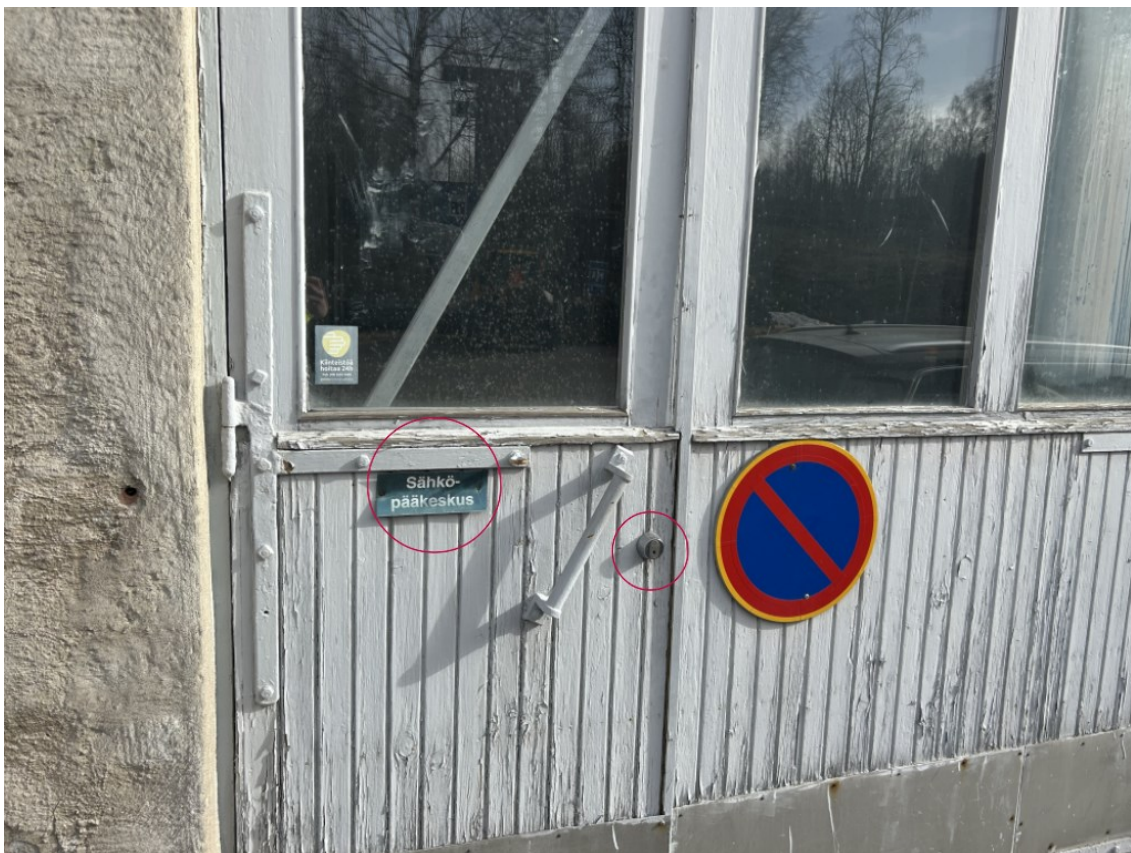
Kuva 22. Pääkeskustilan ovi

RK-30-sähkökeskus sijaitsee pääkeskustilassa erillään rakennuksen pääkeskuksesta. Pääkeskustila oli merkitty selkeästi, ja tilaan oli pääsy ainoastaan avaimilla, ja kyseiset asiat on merkitty kuvaan 22. Molemmille sähkökeskuksille oli esteetön pääsy, ja sähkökeskuksien edessä ei säilöty ylimääräistä tavaraa.

Pääkeskustila toimi samalla varastona, mutta kertyneet tavarat sijaitsivat erillään sähkökeskuksista.

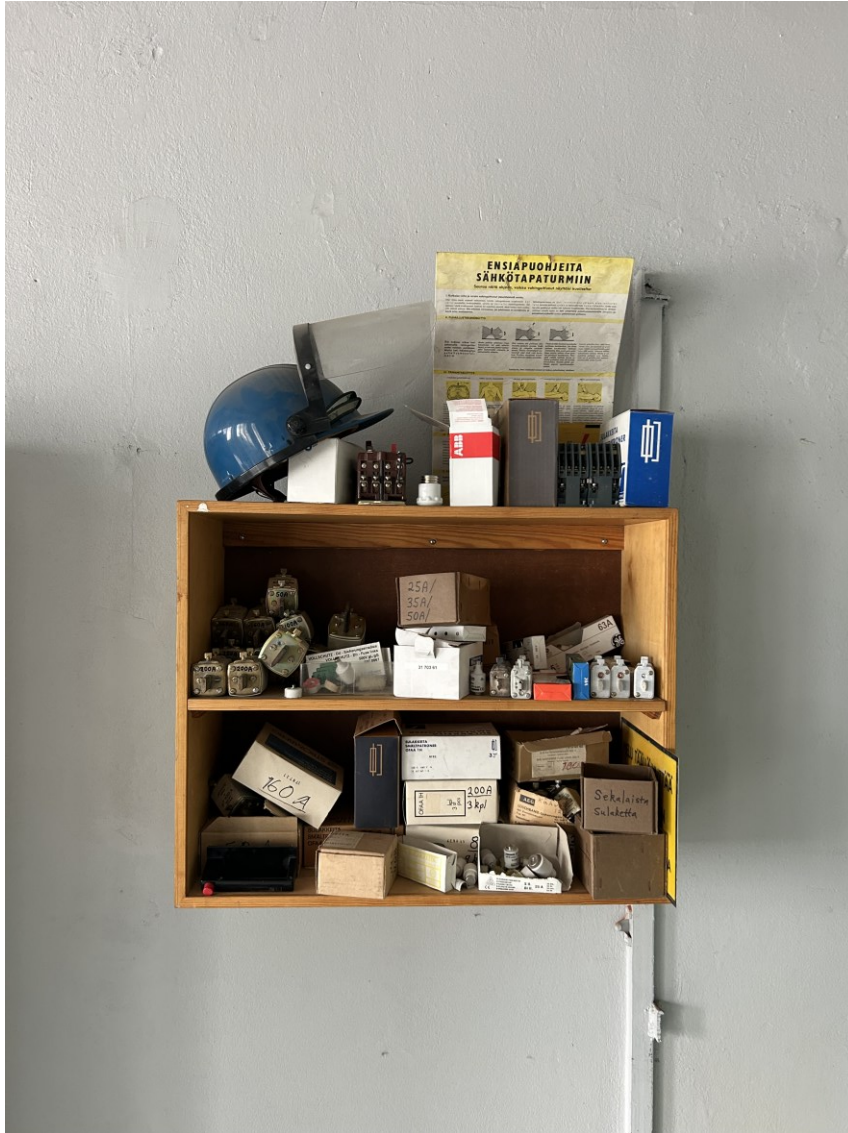
Kuva 23. Pääkeskustilan huoltotarvikehylly

Pääkeskustilojen todettiin olevan kunnossa muilta osin ja lopuksi tarkastettiin, että siellä on helposti saatavilla vikatilanteita varten sähkötapaturman ensiapuohjeet, vaahtosammutin, varasulakkeita, naamasuojus sekä suojahanskallinen vaihtokahva. Edellä mainitut tarvikkeet oli sijoitettu pääkeskuksen viereen seinälle omalle hyllylleen, joka näkyy kuvassa 23.

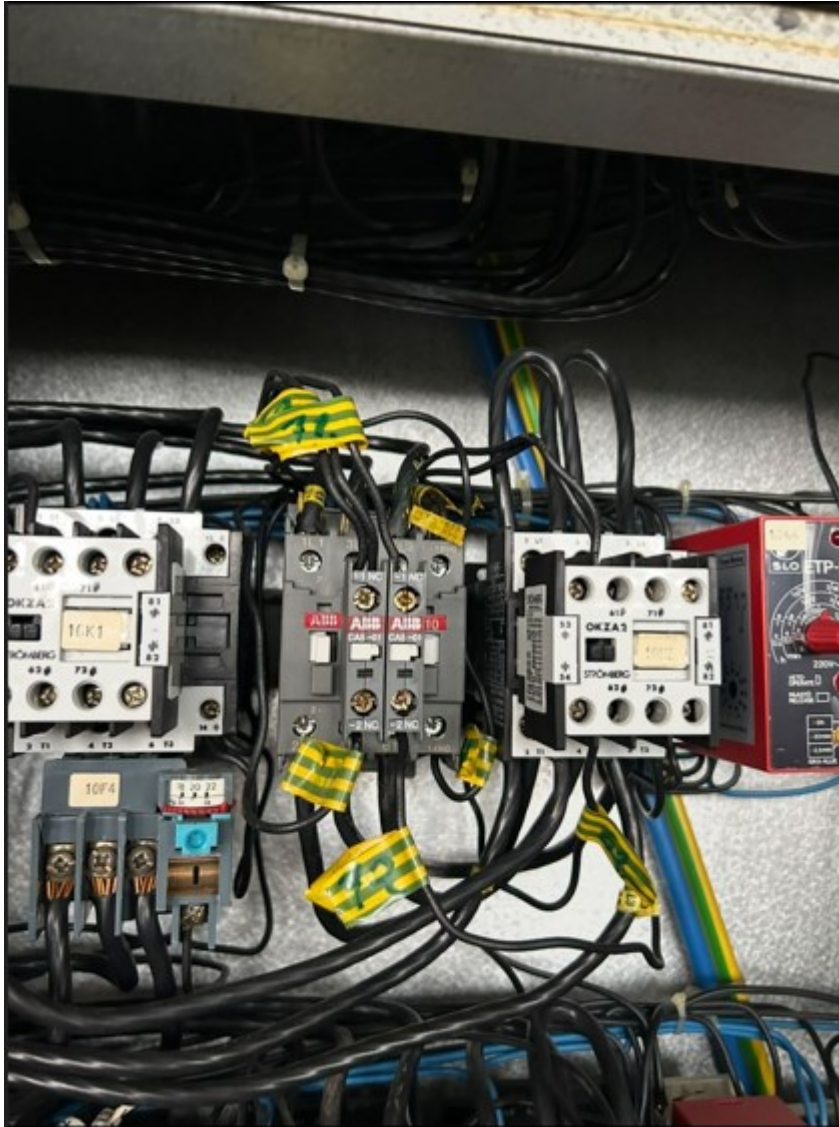
Kuva 25. RK-30 kontaktori

Sähkökeskuksen kaapelien sekä kojeiston merkinnät olivat myös puutteellisia. Kaapelien läpivienneissä osassa kaapeleista oli haaleat jäljet tussista, mutta luettavuus oli keinoa tai mahdotonta. Muutostöissä sähkökeskukseen oli muun

muassa asennettu uusi kontaktori, jonka kaapelointi oli merkitty kevyteipillä, johon oli kirjoitettu kaapeloinnin numerointi. Kuten kuvassa 25 on nähtävillä, kaapelimerkintöjä ei tulisi kirjoittaa teippiin.

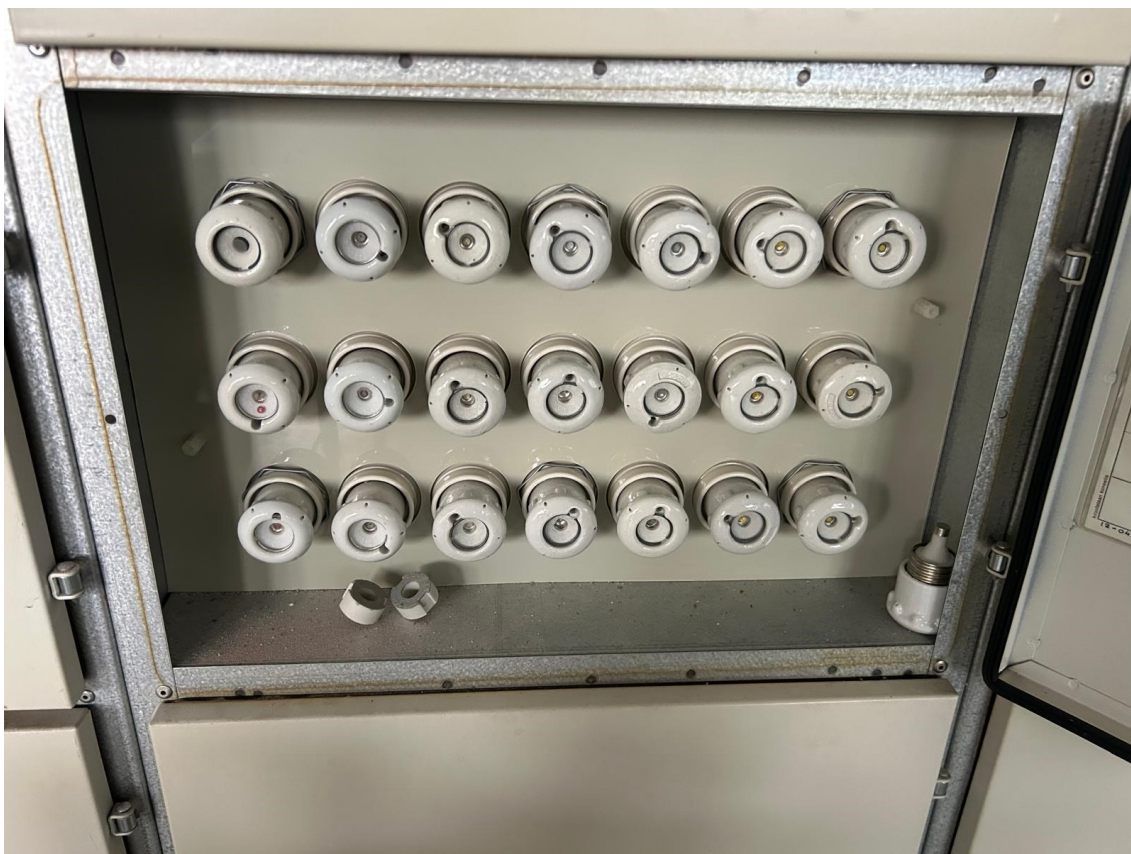
Kuva 27. Sähkökeskuksen sisällä säilöttyä tavaraa

Keskuksen sisällä oli yhdessä tulppasulakkeiden lähtökennossa säilötty tulppasulakkeita ja sulakepohjia, mikä näkyy kuvassa 27. Irtonaisten varaosien säilöminen aiheuttaa riskin niiden tippumisesta keskuksen sisälle, mikä voi aiheuttaa vikatilanteen. Työtä tehdessä ylimääräiset tavarat kerättiin pois keskuksen sisältä.

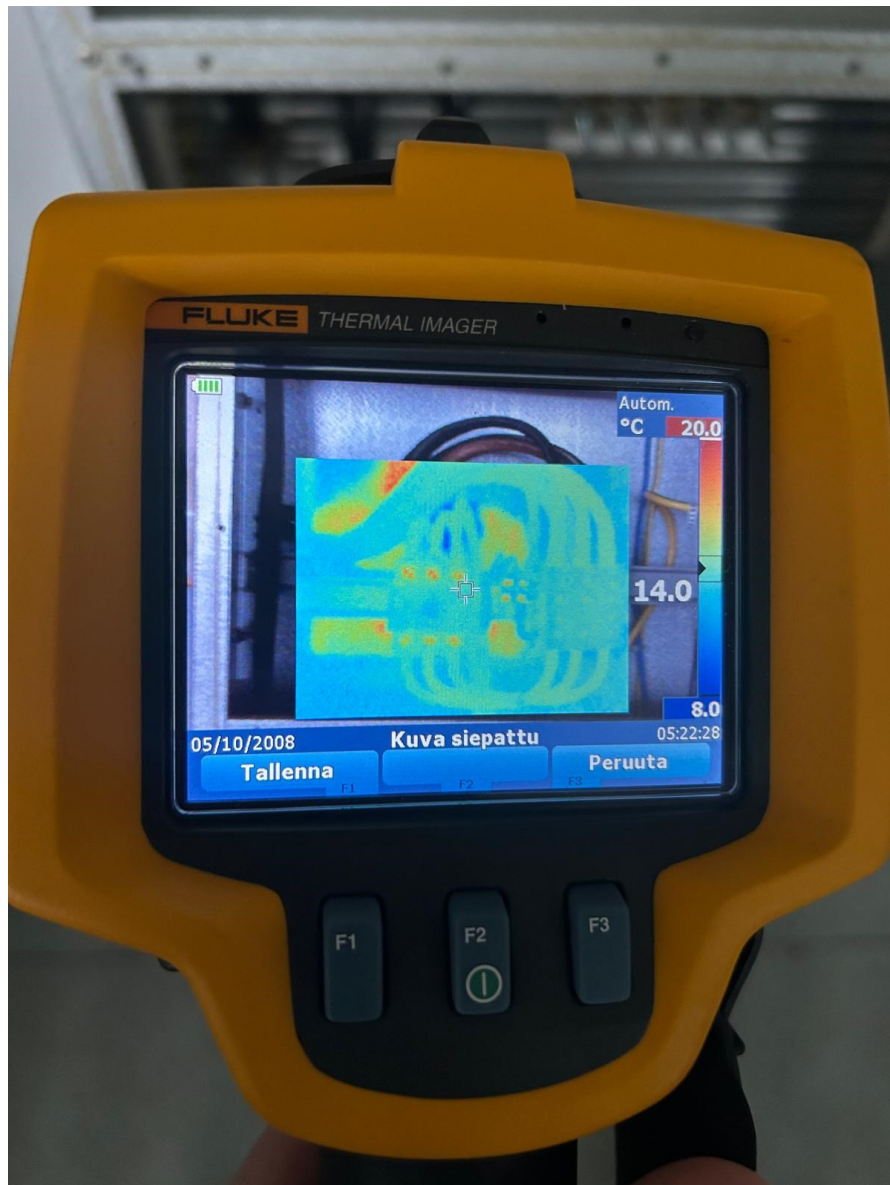
Kuva 29. Lämpökuva pääkytkimestä

Samaa kaavaa noudattaen kuten ensimmäisessä huoltokohteessa keskuksesta lämpökuvattiin pääkytkin, tulppasulakelähdöt, syöttökaapelointi, keskuskojeet sekä virtakiskosto. Lämpökuvauksessa ei havaittu mitään huomiota herättävää lämpötiloissa tai kojeissa, kuten kuvassa 29 näkyvillä.

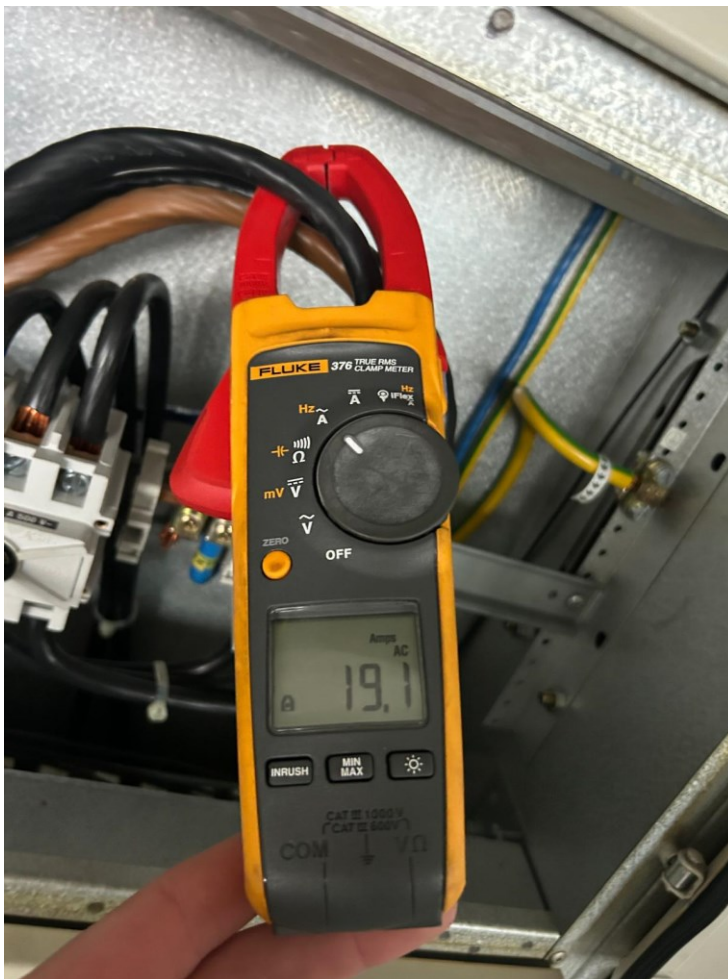
Kuva 30. Vaiheen L2 virtamittaus

Kun muut työvaiheet oli saatu suoritettua, sähkökeskuksesta mitattiin vielä virrat syöttökaapelista. Keskuksen kuormitus vaiheiden välillä oli tasaista, eikä huomattavia eroja kuormituksessa esiintynyt. Kuvasta 30 näkyy pihtivirtamittarilla suoritettu mittaus vaiheesta 2. Ensimmäisestä vaiheesta virraksi mitattiin 19,6 A, toisesta vaiheesta 19,1 A ja kolmannesta vaiheesta 19,9 A. Nollajohtimesta mitattiin virraksi 2,0 A.

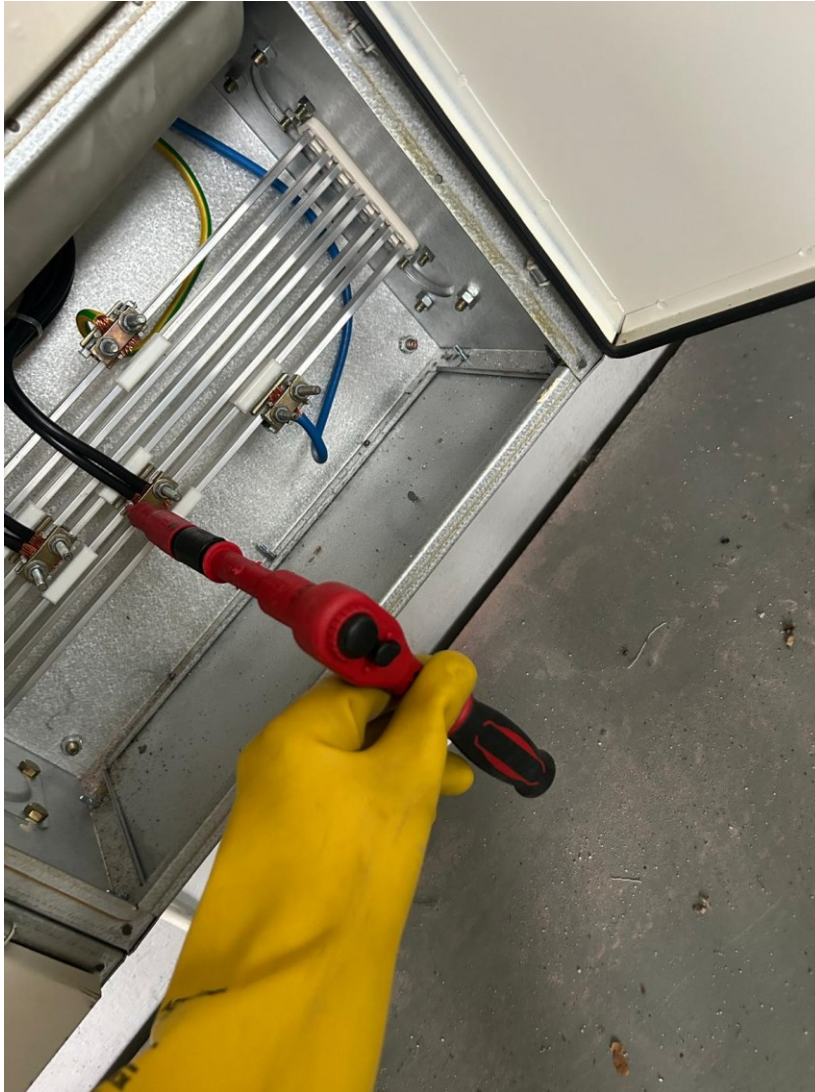
Kuva 31. Virtakiskoston kiristys

Sähkökeskuksessa ei ollut vikavirtasuojalla varustettuja ryhmiä tai kojeita, joten vikavirtasuojauksia ei tarvinnut koestaa. Keskuksen virtakiskosto kiristettiin huollon lopuksi tilaajan toiveesta. Kuvassa 31 näkyy oikeaoppinen kiristys käyttäen jännitetyökaluja ja varmistuminen sähköturvallisuudesta jännitetöitä tehdessä. Virtakiskoston kiristyksellä varmistetaan, että liitokset ja kiinnitykset ovat tukevasti sekä turvallisesti paikallaan. Jos virtakiskoston liitokset ovat löysiä, se voi aiheuttaa lämpenemistä, kontaktihäviöitä tai jopa pahimmassa tapauksessa oikosulkutilanteen.
