## **Kontrollskiktets roll i hållbart byggande**

Slutsatser och rekommendationer för hållbar konstruktion  
av kontrollskikt

Examensarbete för (YH)-examen inom byggnads och samhällsteknik

Vasa 2025

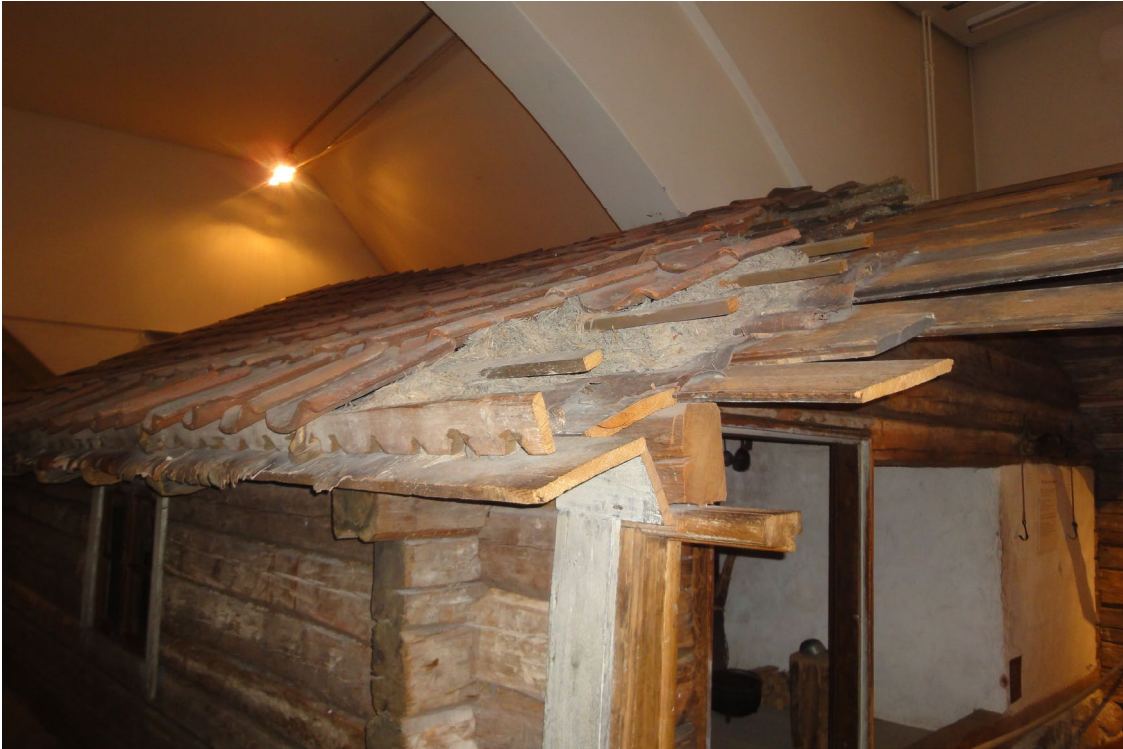
**Figur 19: Exempel på kontrollskikt i ett äldre hus, bild av Mikael Andersén**

I figur 19 visas ett exempel på ett äldre hus där man, med dåtidens tillgängliga byggmaterial, lyckades uppnå god funktion inom samtliga fyra kontrollskikt. Trots att separata tekniska lager inte användes på samma sätt som i modern byggteknik, skapade materialens placering, egenskaper och överlappande konstruktioner ett klimatskal som kunde hantera både fukt, luftläckage, värmeförluster och nederbörd. Det utgör ett tydligt exempel på hur traditionell byggnadsteknik utnyttjade materialens naturliga egenskaper för att skapa robusta och hållbara lösningar.

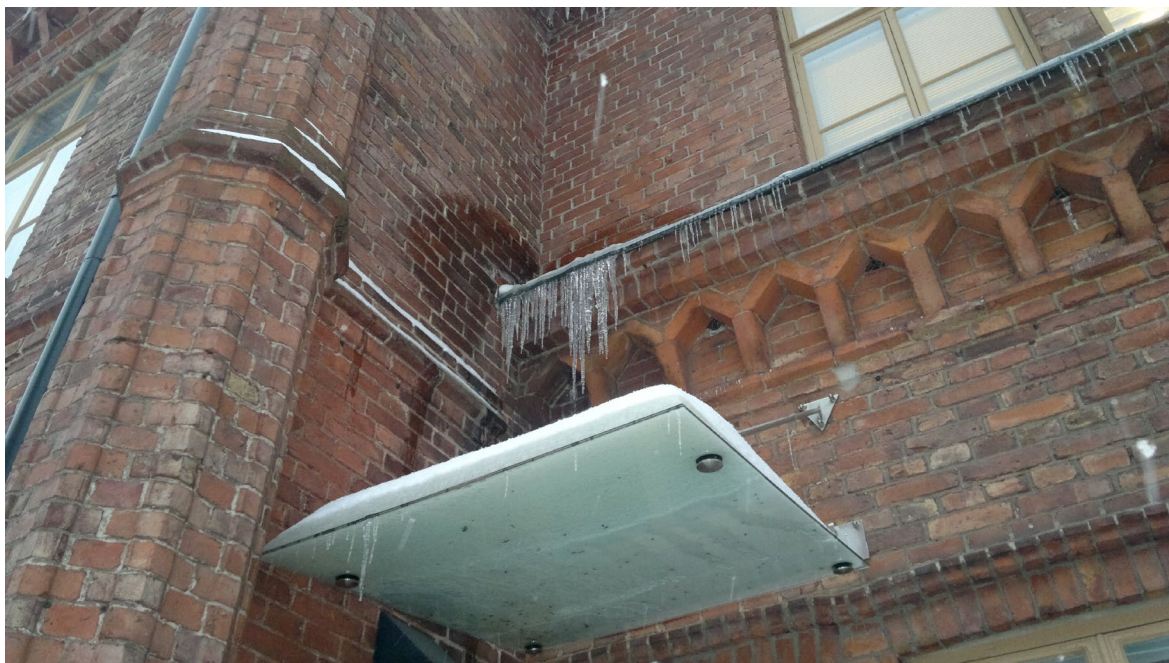
**Figur 21: Brister i luftkontrollskiktet och värmekontrollskiktet. Bild tagen av Mikael Andersén**

I figur 21 syns ett äldre tegelhus med brister i både luft- och värmekontrollskiktet. Bilden visar kraftig isbildning vid takfot och snedtak, vilket tyder på värmeläckage genom takets isolering. Den värme som läcker ut inifrån får snön att smälta, medan kallare ytterpartier orsakar isbildning. Detta är ett tydligt exempel på bristande funktion i klimatskalets värme- och luftkontrollskikt.

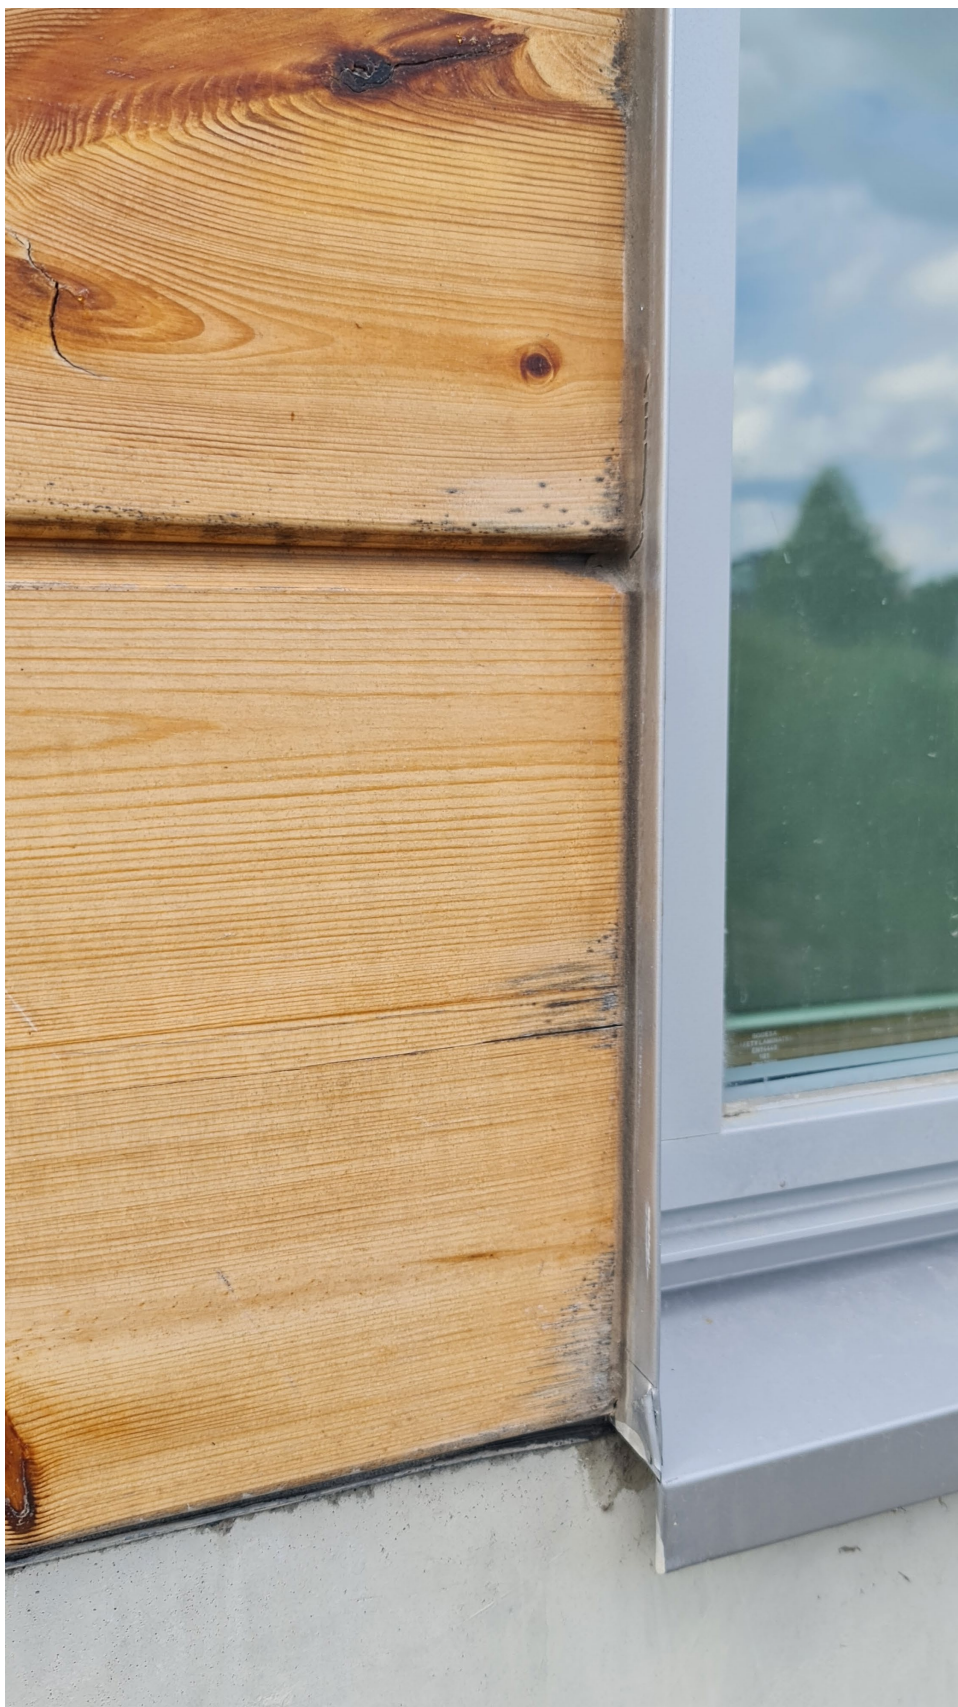
**Figur 22: Fasadskada i en ett år gammal byggnad på grund av att fönsterfoder saknas.  
Bild tagen av Mikael Andersén**

Figur 22 visar en träfasad där begynnande mögelpåväxt uppstått vid nederkanten av träpanelen, i anslutning till ett fönster. Byggnaden är ny men uppvisar redan efter ett år skador i fasaden, vilket kan kopplas till den valda designen utan fönsterfoder. Detta tydliggör vikten av korrekt vattenavledning i anslutningar mellan olika byggnadsdelar.

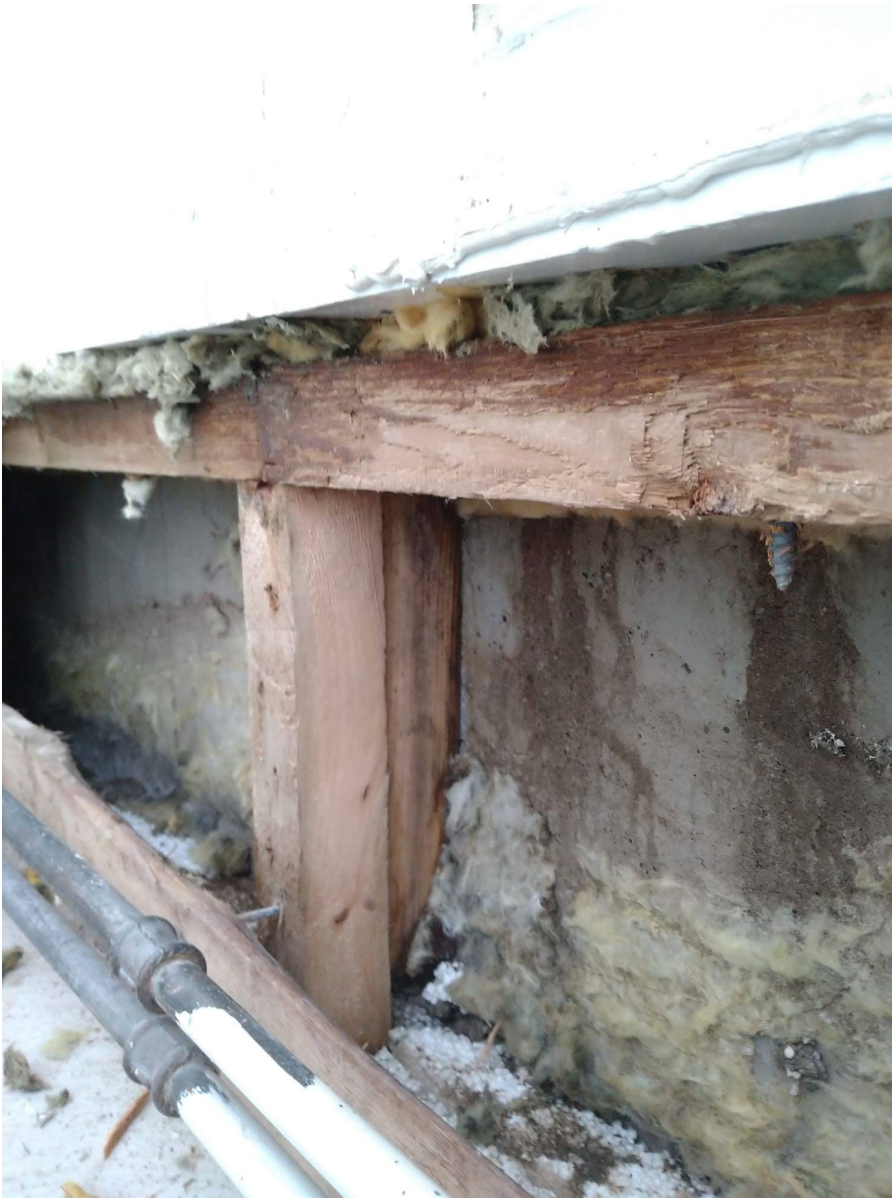
**Figur 23: Brister i konstruktiva fuktskyddet i grunden med fukt och mögelskador som följd. Bild tagen av Mikael Anderssén**

Figur 23 visar en öppnad del av en yttervägg där fukt har trängt in vid anslutningen mellan träregelväggen och betonggrunden, där det förekommer brister i det konstruktiva fuktskyddet. Isoleringen är synligt fuktskadad och mögelpåväxt kan ses längs både trä- och betongytor. Skadan understryker vikten av att grunden utformas med väl fungerande vatten- och fuktskydd för att undvika långsiktiga problem i klimatskalet.
