Rakennuksen lämmönläpäisyker- toimien mittaus ja tulkinta

Marko Mononen

Opinnäytetyö, Tammikuu 2025

Title
Measurement and Interpretation of Building Thermal Transmittance Coefficients

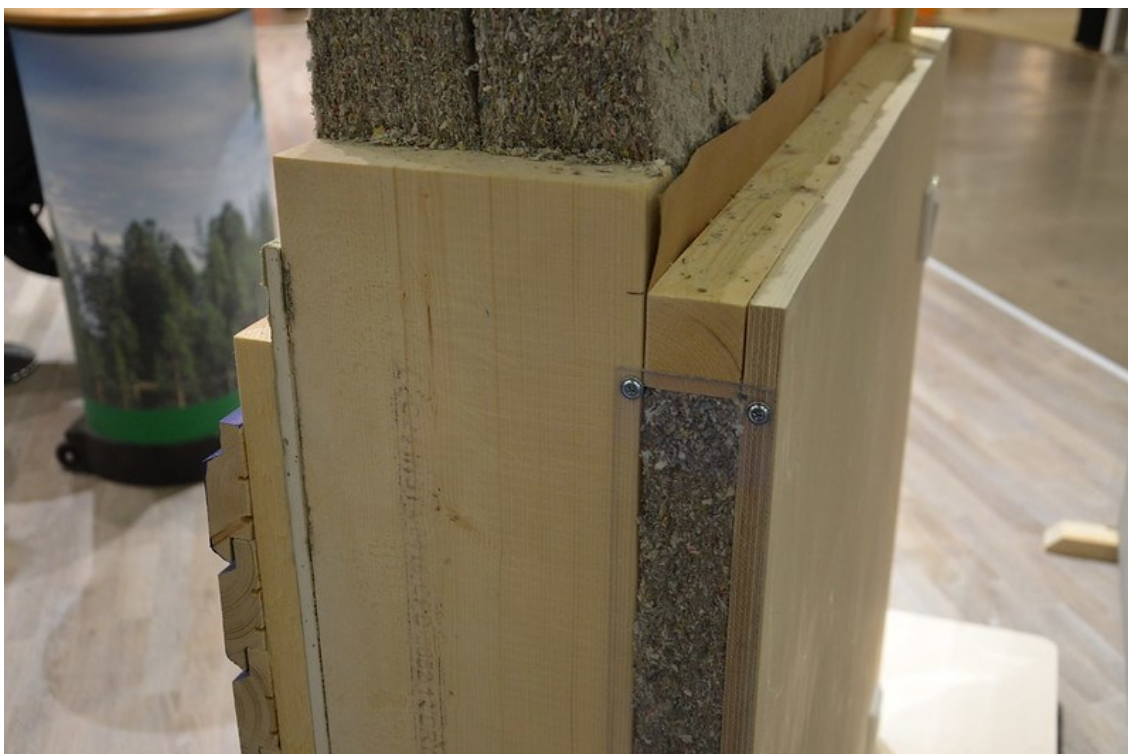
Kuva 2. Kerroksellisen seinärakenteen poikkileikkaus (Kuva: Eksergia.fi).

Kerroksellisessa seinärakenteessa on rakenteisiin tunkeutuvan sadeveden estävä ulkoverhous. Ulkoverhouksen takana on tuuletusväli, joka hoitaa kosteuden poistamisen. Tuuletusvälin jälkeen sisälle päin mentäessä on rakenteessa tuulensuojakerros lämmöneristeessä tapahtuvan konvektiovirtauksen estämiseksi. Tuulensuojana voi toimia tuulensuojalevy tai -kalvo. Pienen ilmanläpäisevyyden omaava lämmöneriste ei tarvitse erillistä tuulensuojaa, koska lämmöneristeessä ei tapahdu haitallisissa määrin ilmavirtausta. Kantava runko on seinärakenteessa monesti samassa kerroksessa lämmöneristyksen kanssa. Sisäilman ja lämmöneristeen välillä tulee olla ilmatiivis kerros, jolla on riittävän suuri vesihöyryvastus. Vesihöyry ei saa päästä tunkeutumaan eristekerrokseen

aiheuttamaan kosteusvaurioita. (Vinha 2008, 404.) Kuvasta 2 näkyy kerroksellisen seinärakenteen eri kerrokset.

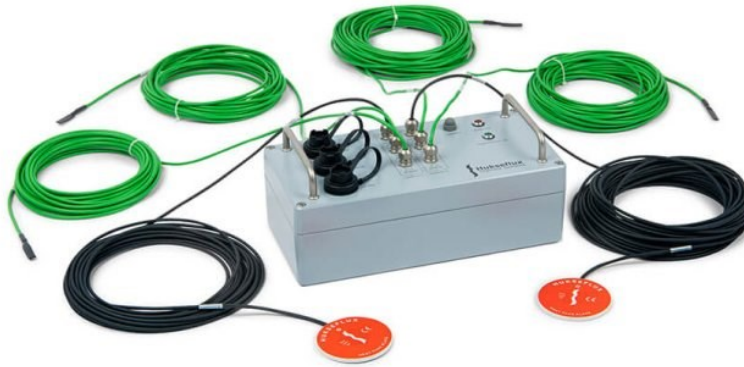
Kuva 5. TRSYS20 mittalaitteisto (Kuva: Hukseflux).

TRSYS20 on korkean tarkkuuden mittalaitteisto rakennusten kerrosrakenteiden lämmönvastuksen ja lämmönläpäisevyyden mittaamiseen paikan päällä (kuva 5). Mittalaitteistoa käytetään standardin ISO 9869 mukaisesti pitkän aikavälin keskiarvo mittauksiin. TRSYS20 järjestelmässä on kaksi HFP01-mallista lämpövuoanturia ja kaksi paria keskenään sovitettuja lämpötila-antureita. (Hukseflux 2023, 5.)

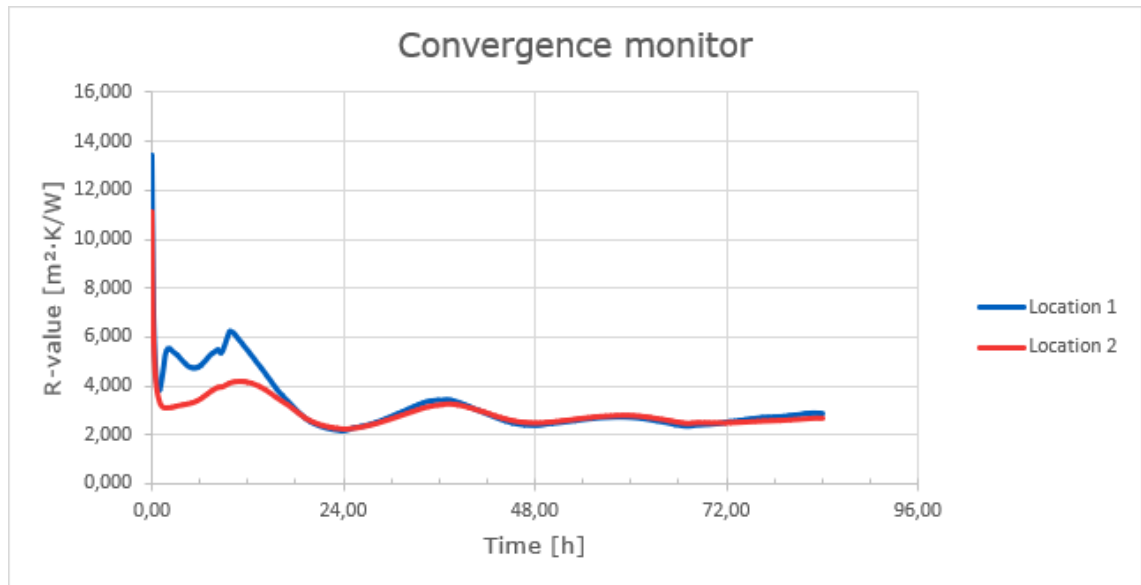
Kuva 8. Pyöröhirtisen rakennuksen ensimmäisen mittauksen kohdentumisen tulokset.

Kuvasta 8 ilmenee, että 1 paikan mittaustuloksissa on paljon hajontaa ensimmäisen 24 tunnin aikana.

Mittauksen on mahdollista saada onnistumaan, jos otetaan vain mittauksen päättymistä edeltävät 72 tunnin mittaustulokset huomioon. Näin suoritettuna paikan 2 mittaustulokset ovat hyväksyttäviä, mutta paikan 1 kohdentuminen ja yhteneväisyys olivat vielä liian suuret, kuten kuvasta 9 nähdään.

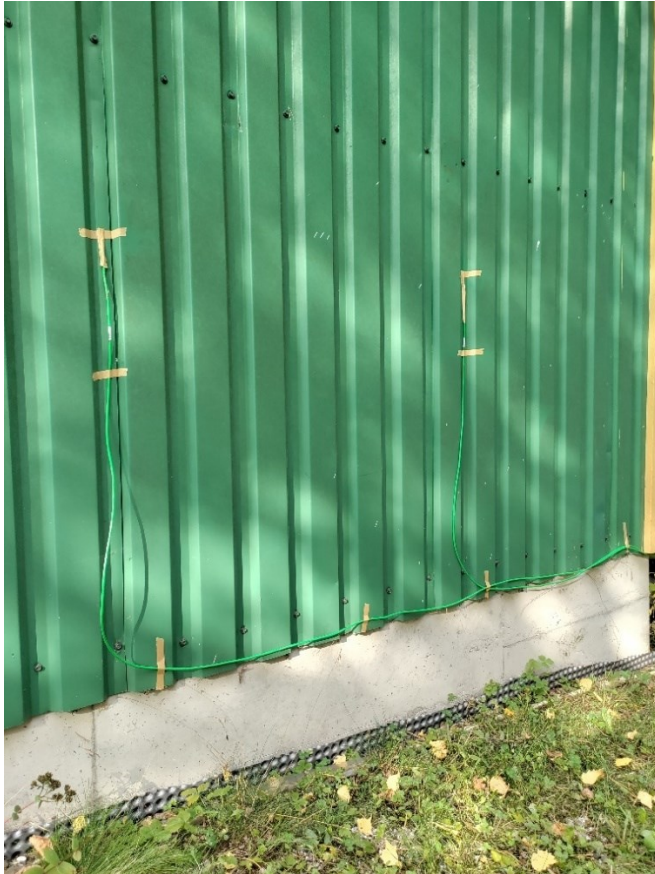
Kuva 15. Ulkolämpötila-antureiden reititys.

Sisälämpötila-anturit kiinnitettiin teipillä seinään lämpövuointureiden viereen. Ulkopuolen lämpötila-anturit vietiin tuuletusikkunan kautta ulos ja ikkunan raot eristettiin. Ulkolämpötila-anturit asetettiin poimupellin pintaan (kuva 15), vastaavaan kohtaan sisäpuolen lämpötila-antureiden kanssa.

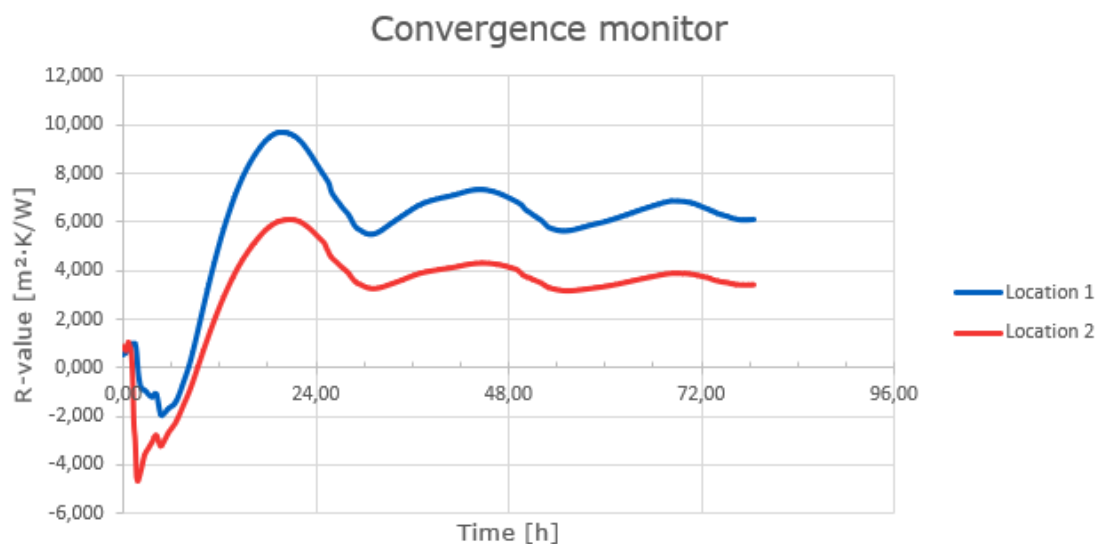
Kuva 19. Villaeristeisen rankarungon mittaustulos.

Mittauksen alussa on ollut paljon heiluntaa lämmönvastusarvossa molemmissa mittapisteissä kuten kuvasta 19 nähdään.

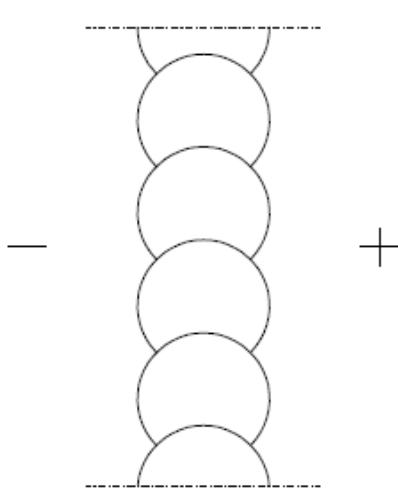
Rakennekuva 225mm pyöröhirsi.

225 mm RAKENNE ULKOA SISÄLLE:
 Hirsi

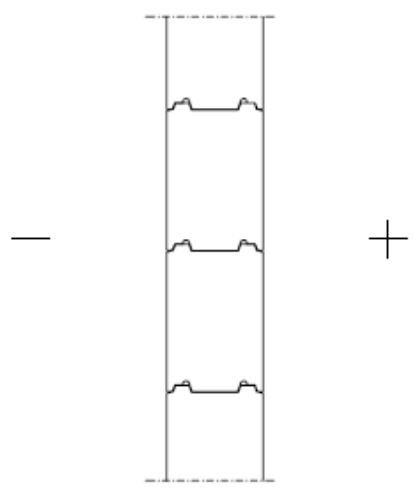
Rakennekuva 180mm lamellihirsi.

180 mm RAKENNE ULKOA SISÄLLE:
Hirsi
