Opinnäytetyö (AMK)

2015

STABILOINNIN HYÖDYNTÄMINEN RAUTATIEN STABILITEETIN PARANTAMISESSA

STABILOINNIN HYÖDYNTÄMINEN RATAPENKEREEN STABILITEETIN PA-
RANTAMISESSA

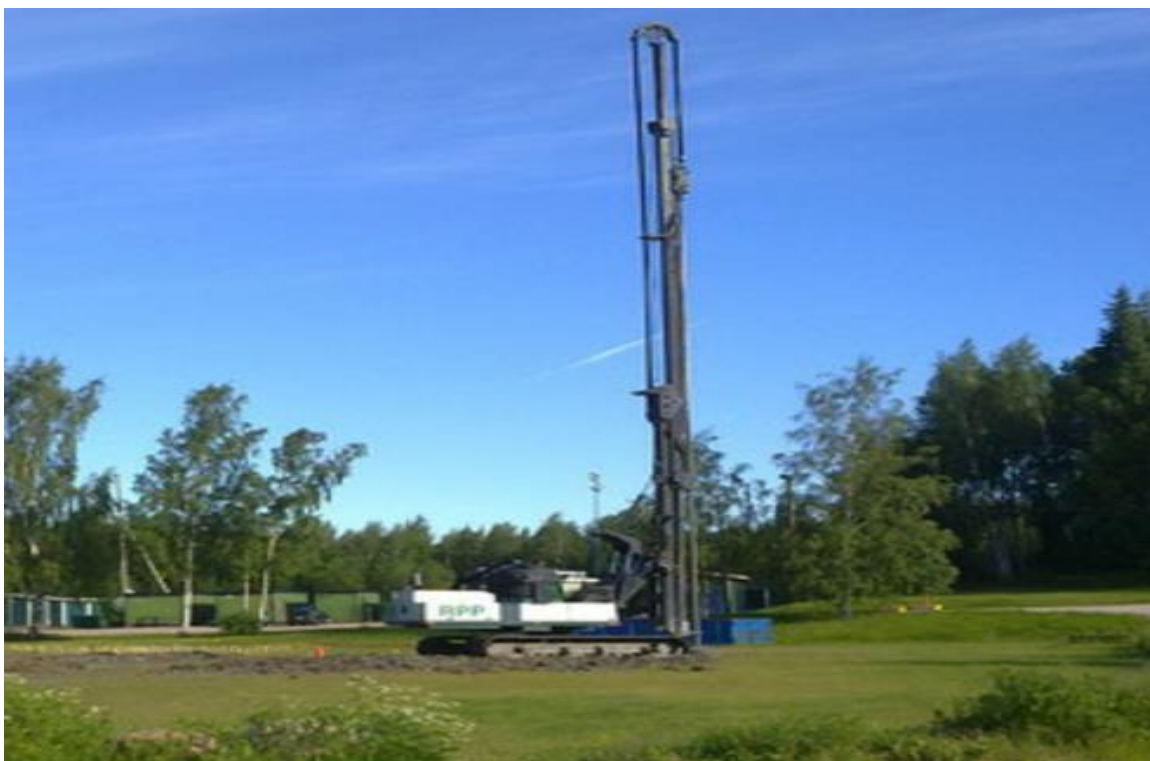
Kuva 3. Stabilointikone (Rakentajat Piippo & Pakarinen, 2014).

Stabiloinnissa käytettävän kaluston tyyppi oli PKL 2000. Koneen oli valmistanut Rakentajat Piippo & Pakarinen. Koneen ominaispaino oli noin 30 tonnia ja käyttöpaino on muutamia tonneja enemmän. Stabilointikoneen päälle on rakennettu kaksi erillistä sideainesäiliötä, joihin mahtui yhteensä 6 m³. Koneen maston korkeus on 23 m, minkä ansiosta voitiin stabiloida 16–19 m pitkiä pilareita ja tarvittaessa myös pidempiä pilareita. Stabilointikoneen telaston leveys oli 3 500 mm, ja niiden tuottama pohjapaine on 34 kN/m². Sideaineen syöttö tapahtuu ilmanpaineen ja ruuvisyöttimien avulla. Stabilointikone työskentelee GPS-järjestelmää käyttäen, jonka avulla se paikantaa suunnitelmien mukaan pilarien paikan maastoon. Stabilointikoneessa oli sähköinen ohjelmisto, joka mittasi automaattisesti sekoituskärjen syvyyden ja kierrosnopeuden, ja vaaka-anturit osoittivat sideaineen käyttömäärän säiliön painosta.

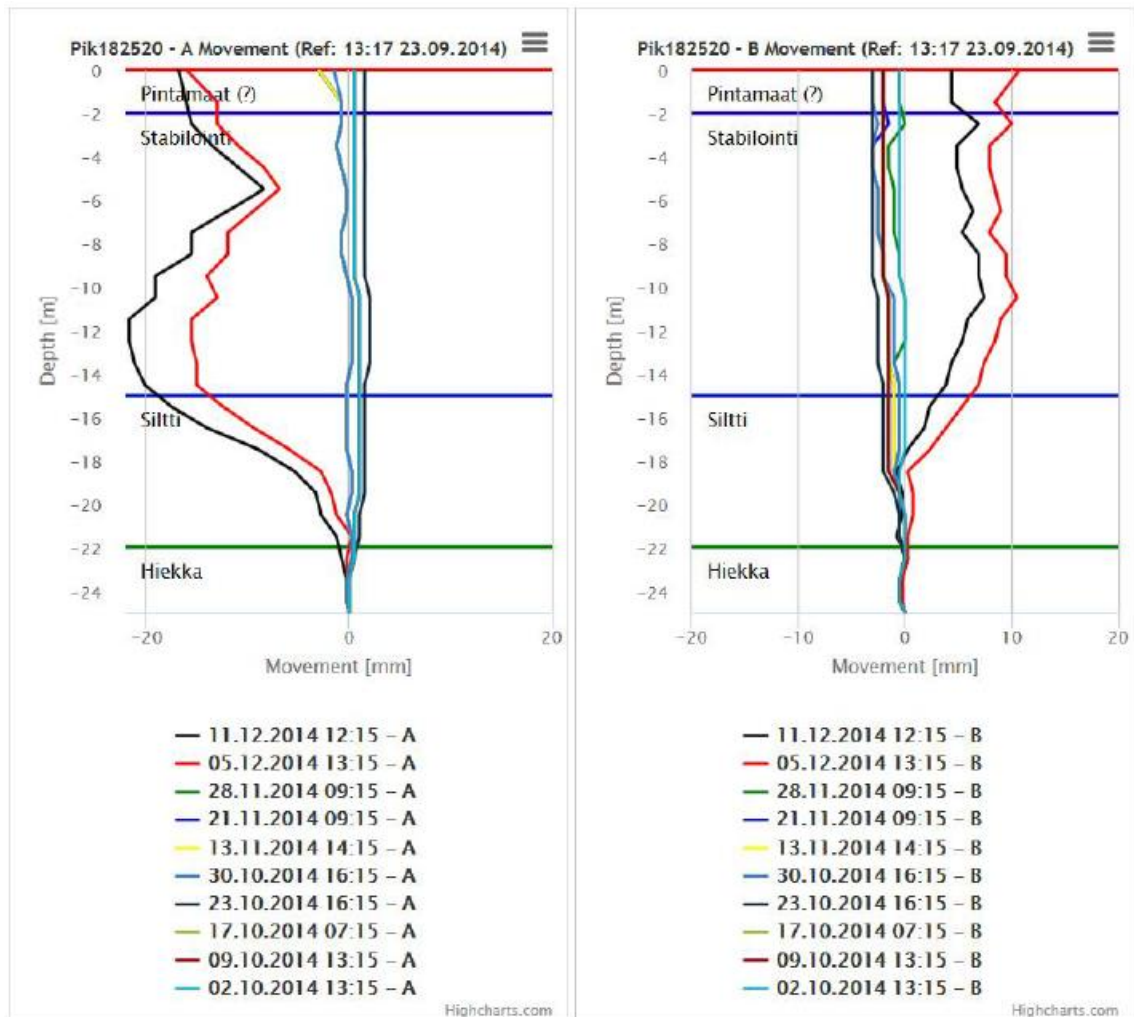
Kuvio 2. Inklinometri km-paalu 182+520 siirtymäkuvaajat mittasuunnissa A ja B.

Inklinometri km-paalulla 182+520 merkittävimmät siirtymähavainnot mitattiin syvyyksillä -8,5...-15,5 m eli stabiloitavien maakerrosten alaosassa. Toteutuneen stabiloinnin alapinnan taso vaihteli -16...-18 m. Suurimmat siirtymähavainnot tehtiin mittasuunnassa A (21...22 mm rataa päin) mittasyvyydellä -11,5...12,5 m. Myös näiden suurimpien siirtymähavaintojen aikana oli stabiloitu noin 1 m:n

päässä inklinometrissä. Kuvioon 2 on piirretty tapahtuneet siirtymät mittasuunnissa A ja B. (H. Onninen, henkilökohtainen tiedonanto 11.12.2014.)

Kohteen 2 stabiloinnin päättymisen (5.12.2014) jälkeen havaittiin siirtymissä palautumista (5..6 mm siirtymä radasta poispäin). Palautumiseen oli mahdollisesti vaikuttanut stabilointialueella tehdyt maanrakennustyöt, kuten jokitäytön purku. Kohteiden siirtymämittausten hälytysrajoista on tehty taulukko (taulukko 6), jossa on kerrottu milloin siirtymärajoja on muutettu ja minkä suuruisiksi.

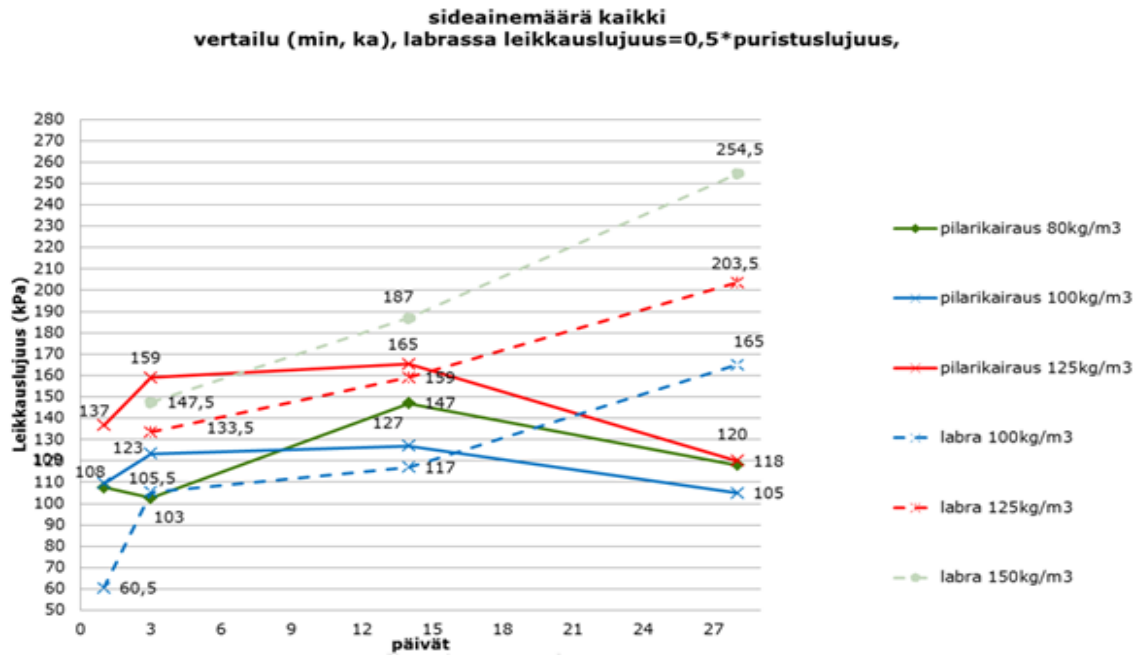
Kuvio 3. Pilarikairausten ja laboratorioissa saadut leikkauslujuuskokeiden tulokset (S. Hakala, henkilökohtainen tiedonanto 20.3.2015).

Sideaineen leikkauslujuudenarvoissa on huomattu suuria eroja laboratoriossa ja luonnossa tehtyjen leikkauslujuustutkimustulosten perusteella. Kuvioissa 4–6 havainnollistetaan laboratoriossa ja luonnossa saatuja leikkauslujuuksista.

Suuret erot laboratorio- ja pilarikairaustulosten välillä johtuvat todennäköisesti siitä, että laboratorioissa tehty sekoitustyö on lähes homogeenista ja sideaineen

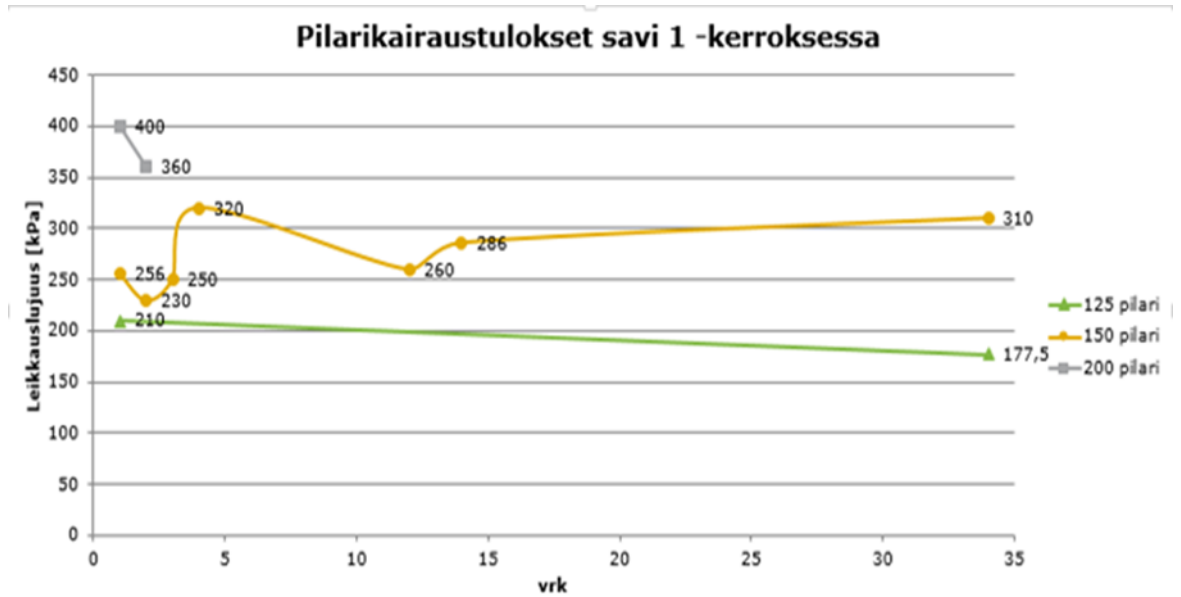
Kuvio 5. Eri sideainemäärien leikkauslujuuksia (S.Hakala, henkilökohtainen tiedonanto 20.3.2015).

Piikkiössä käytettävän GTC-sideaineen määrä oli 100 kg/m^3 , kun muissa kohteissa sideaineiden määrät vaihtelivat $125\text{--}200 \text{ kg/m}^3$. Turun kohteessa tehtiin selvitystä mahdollisesta optimaalisesta sideainemäärästä, jolloin muutamia pilareita tehtiin $80\text{--}100 \text{ kg/m}^3$ suuruisella sideainemäärällä. Kuvioissa 6–8 on eri sideaineella ja määrillä saatuja pilarikairatuloksia.

Sideainevertailujen perusteella voitiin päätellä se, että kalkkisementin (CaO+rapid) lujuuden kehitys on nopeampaa ja leikkauslujuuden arvot ovat parempia myös pienemmällä sideainemäärällä. Pilarikairaustulosten perustella huomattiin myös se, että kalkkisementin lujuus lähti laskemaan vanhetessaan.

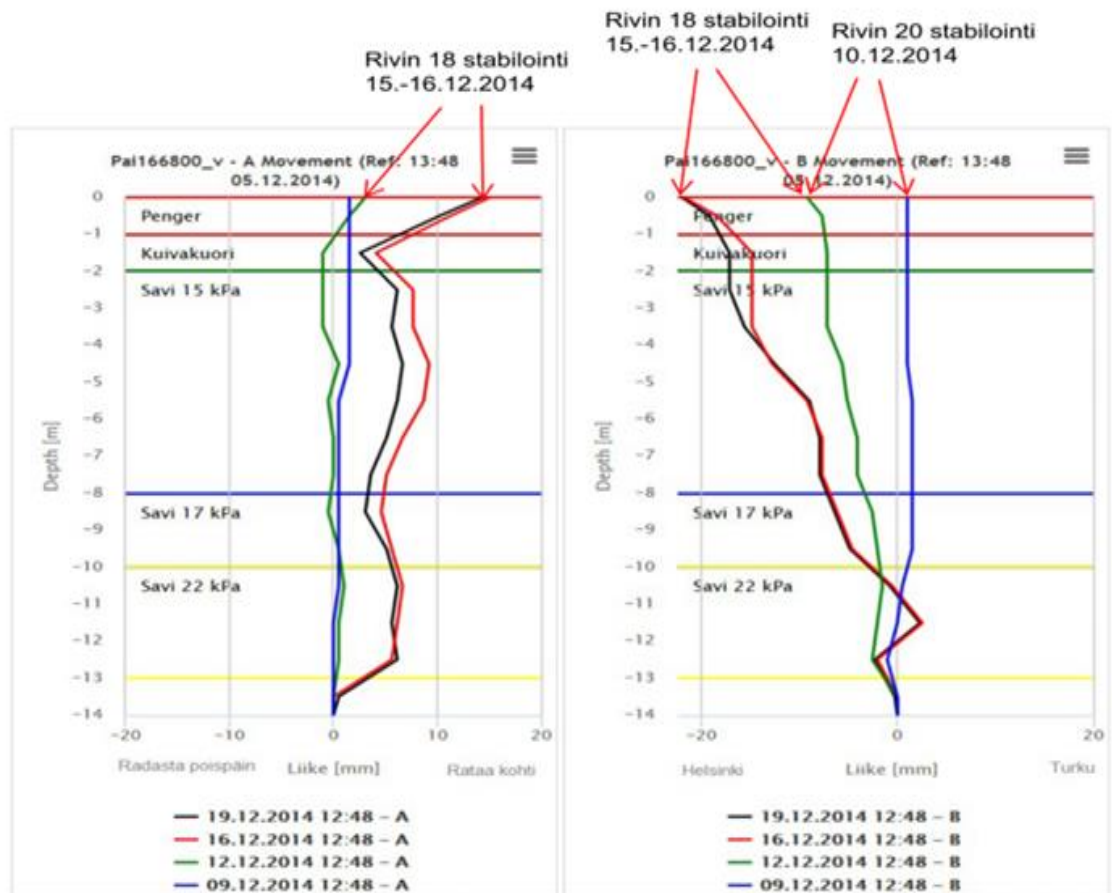
Kuvio 8. Paimion kohteesta inklinometrimittauksia (H. Onninen, henkilökohtainen tiedonanto 11.12.2014).

Ainostaan Piikkiön kohteen lisäksi Paimiossa käytettiin inklinometrimitausta. Muuten kaikissa kohteissa käytettiin radanseurantamittausta. Inklinometrimitauslaitteessa havaittiin seuraavia maaperän liikkeitä, jotka on esitetty kuviossa 9.

Inklinometri- ja radanseurantamittauksissa oli havaittavissa samanlaisia tuloksia kuin Piikkiössä. Radanseurantamittauksissa muutokset olivat 0,1–0,01 mm välillä ja inklinometrimittalaitteen havaitsemat siirtymät olivat A- suunnassa suurimmillaan 15–17 mm ja B- suunnassa 20–25 mm suuruusluokkaa.

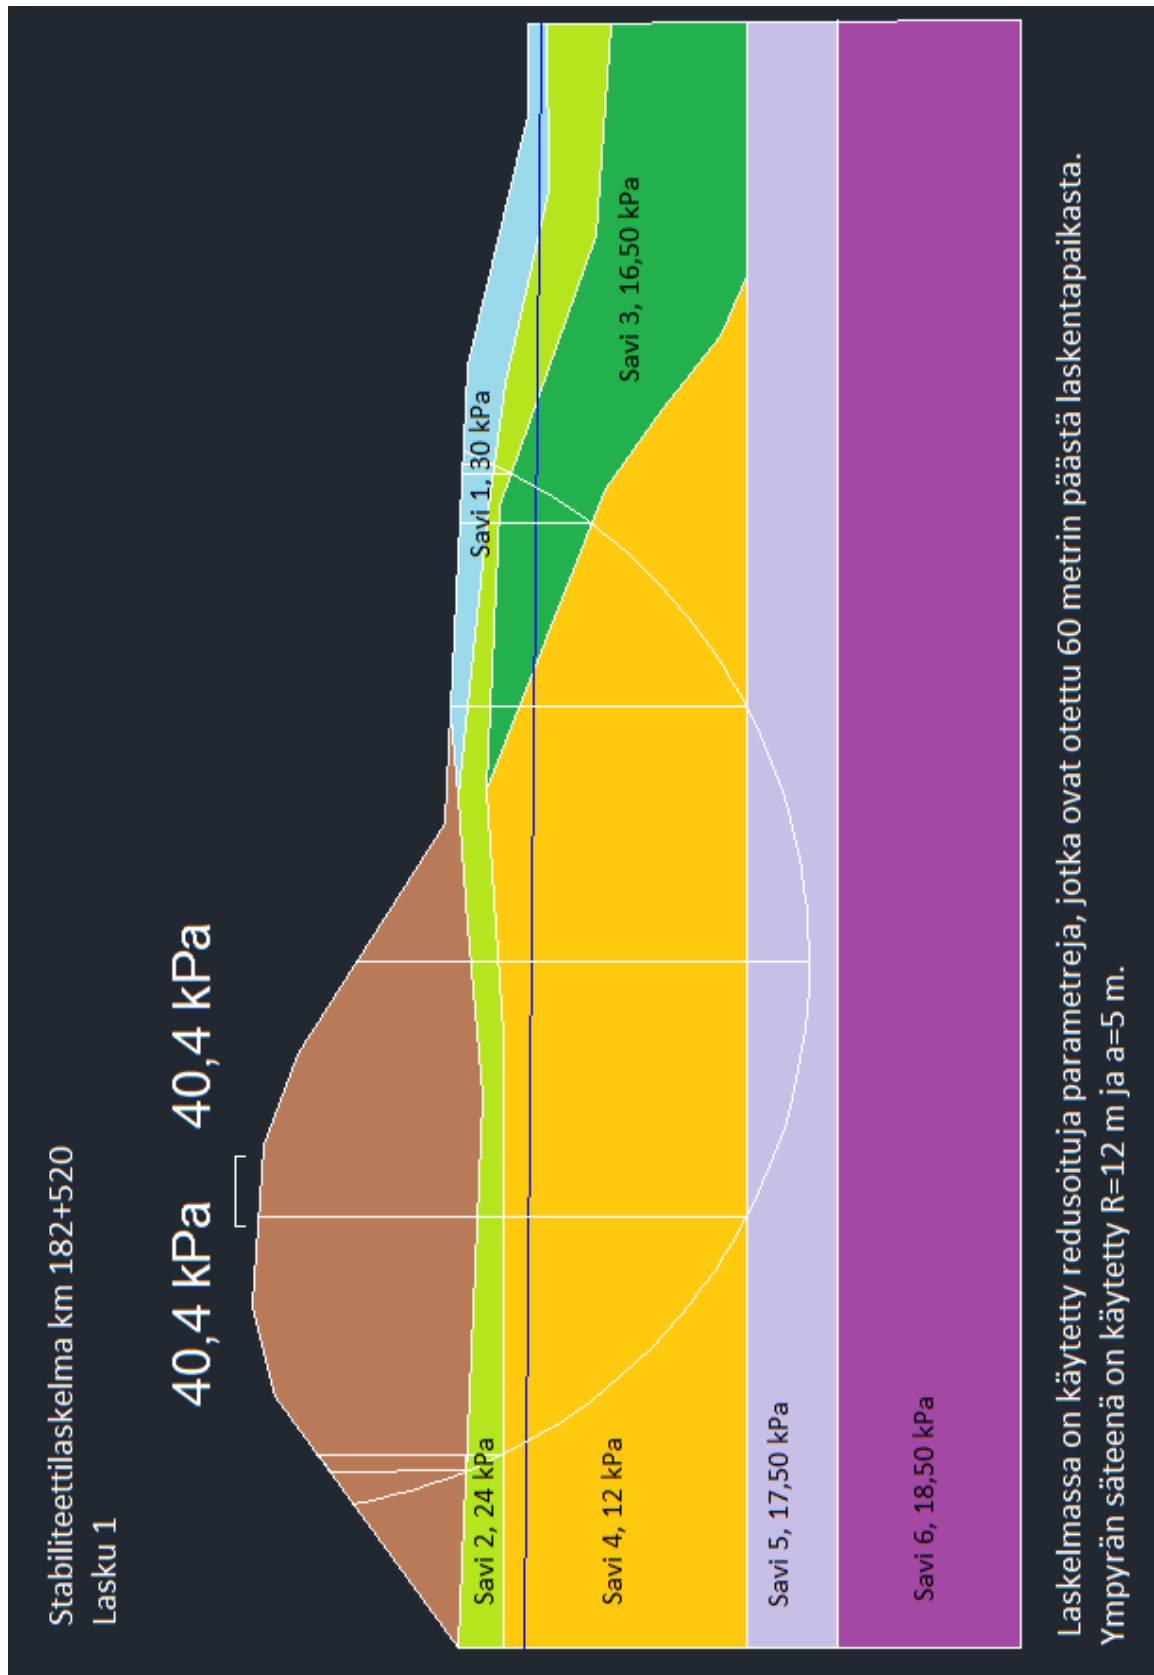
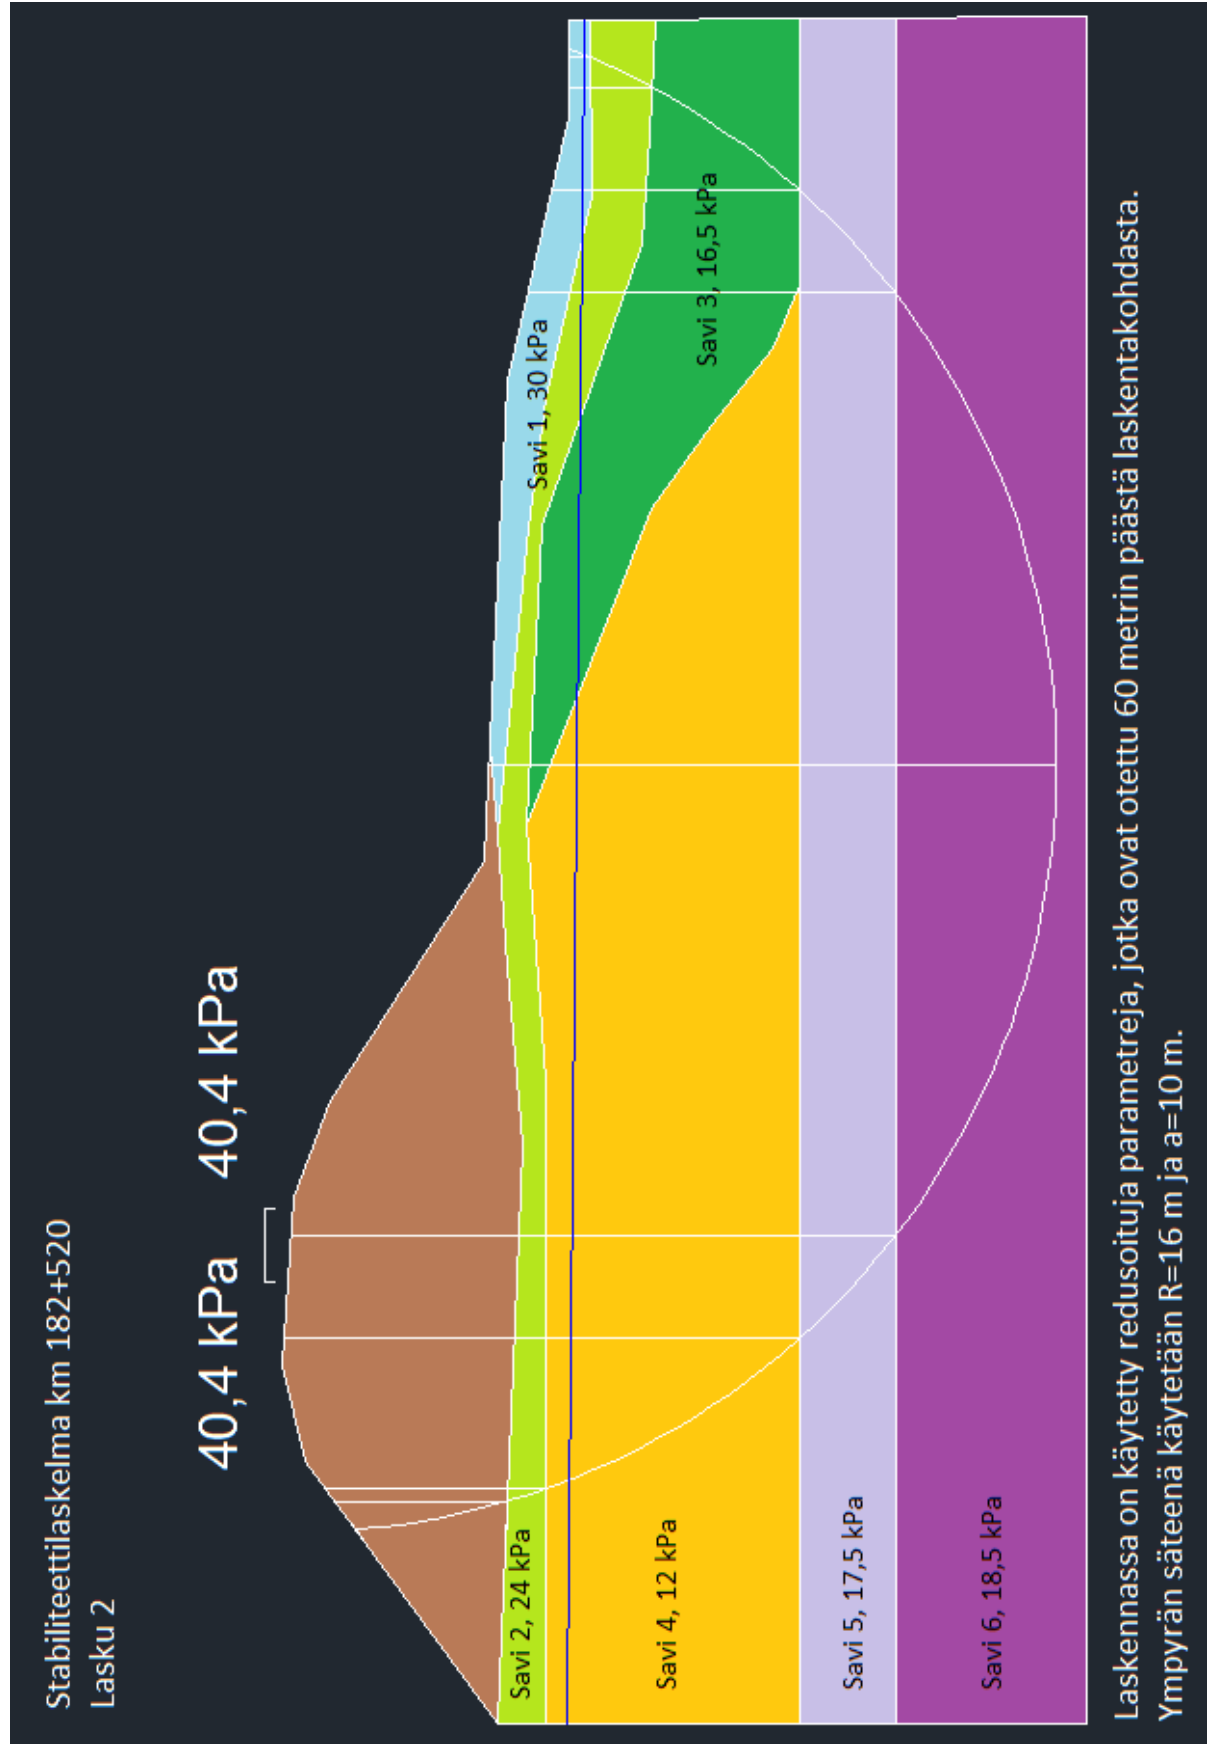
Stabiiliteettilaskema ja poikkileikkaus

LÄHTÖARVOJA			
Junakuorma	q	40,4	kPa
Junakuorma	a	10	m
Lamellin etäisyys ymp.kaarien keskipisteestä	x		m
Ympyrän säde	R	16	m
Leikkauslujuus	s		kPa
Lamellin alapinnan pituus	Δl		m
Lamellin leveys	Δx		m
Saven tilavuuspaino	γ		kN/m ³
Savikerroksen paksuus	Δh		m
Lamellin massa	w		kN

LAMELLIT	s (kPa)	Δl (m)	s* Δl (kN)	x (m)	W (kN)	W*x (kNm)
1	58,7	3,4	199,58	15,6	18	280,8
2	24	0,8	19,2	15,1	16,2	244,720667
3	12	6,5	78	13,5	357,0	4818,825
4	17,5	3	52,5	10,9	266,4	2903,215
5	18,5	11	203,5	4,96	1023,1	5074,576
6	18,5	11	203,5	-4,9	656,2	-3215,135
7	17,5	2,9	50,75	-8,7	79,7	-693,129
8	16,5	3,7	61,05	-12,9	45,2	-583,08
9	24	1,4	33,6	-14,3	4,1	-59,202
10	30	0,47	14,1	-14,6	0,8	-11,388
		$\Sigma s * \Delta l$	396,98		$\Sigma W * x$	8760,20267

VAKAVUUSTARKASTELUN TULOKSET			
Aktiivinen momentti	M_a	9568,202667	kNm
Passiivinen momentti	M_p	6351,68	kNm
Kuorma	Q	808	kNm
Kokonaisvarmuusluku	F	0,66
