Kotiseutumuseot Keski-Suomessa

Ongelmia ja ratkaisuja

Opinnäytetyö

Työn nimi: Kotiseutumuseot Keski-Suomessa – ongelmia ja ratkaisuja

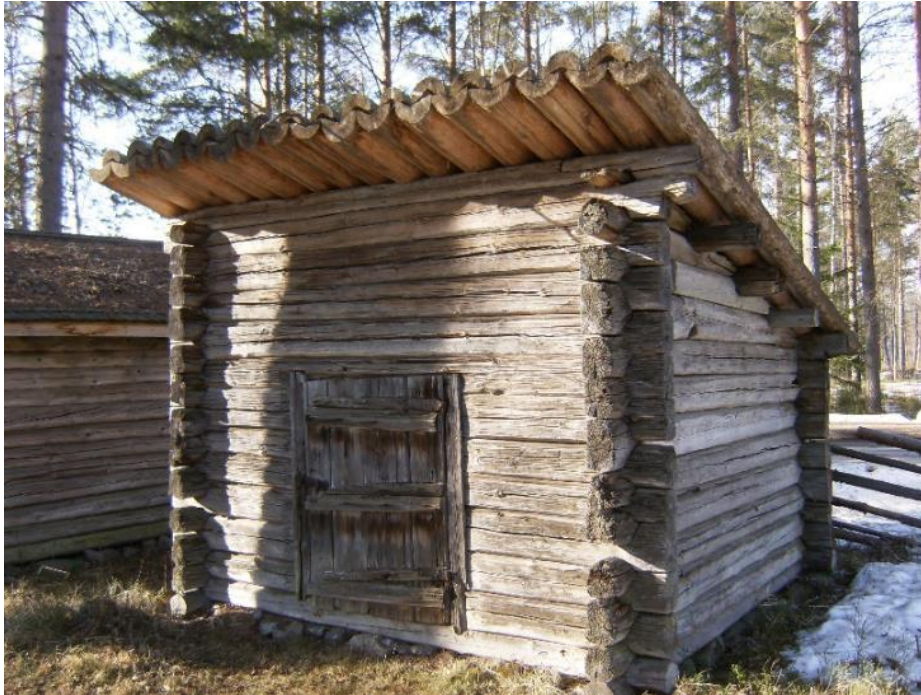
Kuva 10 Kelles-/kourukatto Hankasalmen museokylän hiilikopissa.

Lähes kaikki perinteiset puukatteet ovat edustettuina Keski-Suomen kotiseutumuseoissa. Hankasalmen museokylästä esimerkiksi löytyy kelles/kourukatto hiilikopista, malkakatto vaateaitasta, pärekatto savutuvasta ja jopa nurmikate saunasta. Museoon on myös suunnitteilla lautakatto korvaamaan kokkitallin nykyisen kuitusementtikatteen (Kolehmainen 2015).

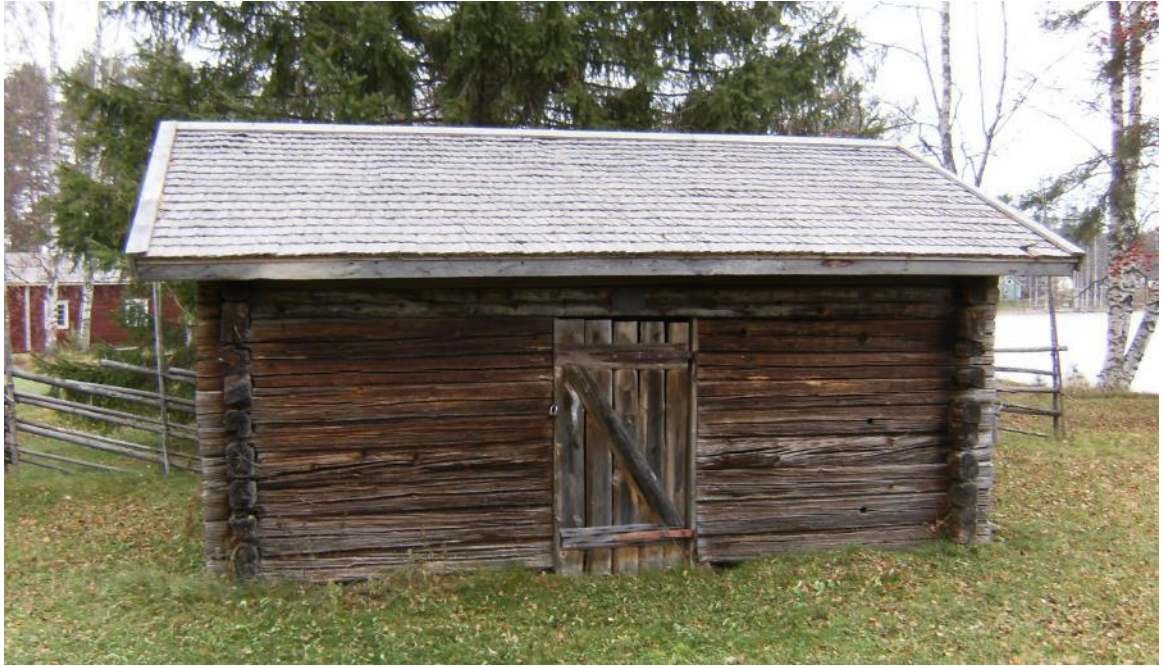
Kuva 11 Uudehko pärekatto Aarresaaren kotiseutumuseossa Jämsänkoskella.

Kotiseutumuseot esittelevät näitä perinteisiä katemateriaaleja. Pärekatto on monissa museoissakin yleisin kate. Pärekaton tekotapa on vielä hyvin tunnettu, eikä katto uutena vuoda. Pärekaton ikä riippuu päreen laadusta sekä ympäröivistä olosuhteista. Keskimäärin hyvä pärekatto kestää 25 vuotta (Vuolle-Apiala 2006, 108).

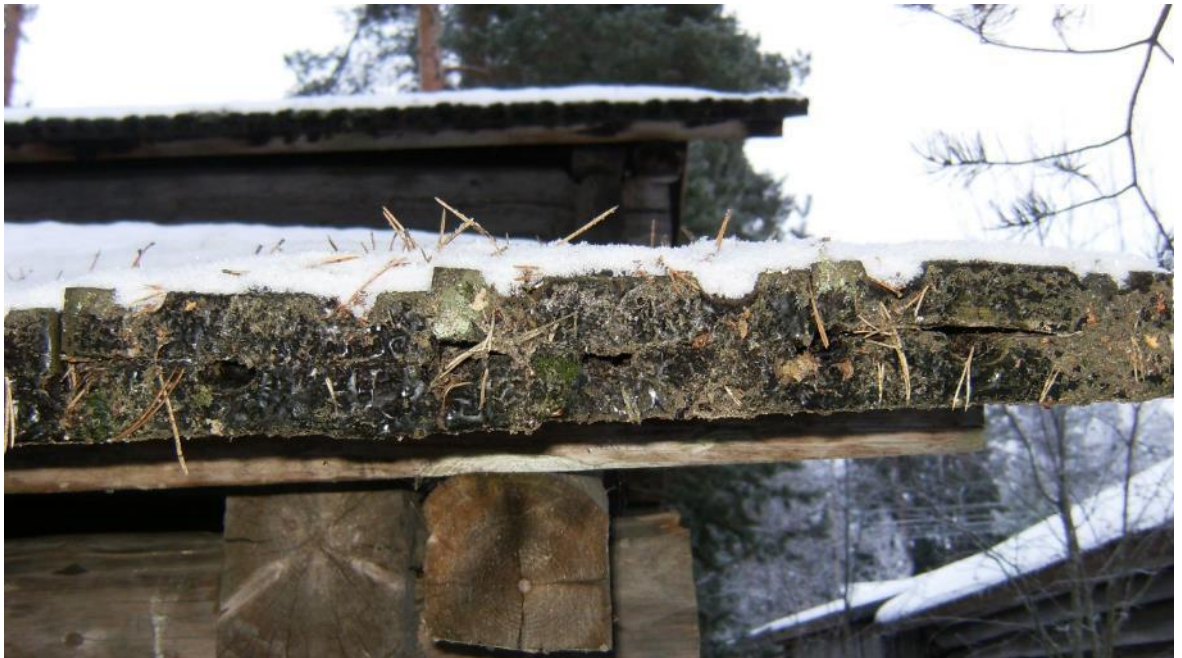
Kuva 12 Tiheällä limityksellä tehty lautakatto Kuoreveden kotiseutumuseon riihessä. Lautakatto on tehty vuonna 1981.

Osassa museoista puukatteet pärekattoa lukuun ottamatta on todettu toimimattomiksi. Osassa taas puukatteet ovat toimineet hyvin. Jämsänkosken Aarresaaren vilja-aitaan, päarakennukseen sekä myllyyn oli museoon siirrettäessä tehty uralautakatot leveästä laudasta, mutta laudat vääntyilivät, eivätkä ne pitäneet vettä (Ahlstedt 2014). Myöhemmin lautakatot korvattiin päre- ja huopakatoilla. Kuoreveden kotiseutumuseon savutuvan lautakatteen päälle on vastikään tehty kolmiorimahuopakate, sillä harvalla limityksellä tehty lautakatto ei pitänyt vettä. Saman museon riihessä on kreosootilla kyllästetystä puusta tiheällä limityksellä tehty lautakatto, jota ei ole rakennuksen museossa olon aikana tarvinnut uusia (Pietiläinen 2015).

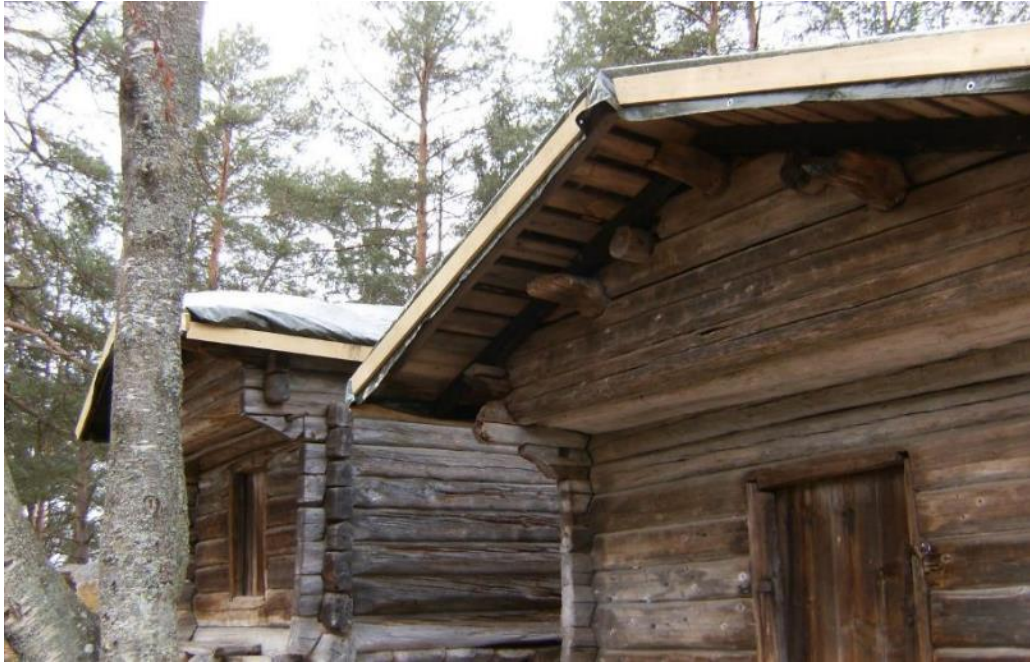
Kuva 13 Jämsässä Pälämäen kotiseutumuseon aittojen vuotavat pärekatot olivat peitetty pressuilla talvella 2014–15.

Puukatteet ovat lyhytikäisiä. Kotiseutumuseoissa yleisin korjaustoimenpide on pärekaton uusiminen. Pärekatokkaan ei enää ole kovinkaan halpa, sillä se joudutaan usein teettämään ammattilaisilla (Kuitunen & Partanen 2015). Jatkuvan korjausvelvoitteen takia joissain museoissa on päädytty suurimpien rakennusten kattamiseen pitkäikäisimmillä katemateriaaleilla, esimerkiksi Kuorevedellä pelti- ja Keuruulla huopakatteella. Jämsänkosken Aarresaaren myllyrakennus on katettu huovalla. Aarresaassa päarakennuksen pärekaton alla on huopa aluskatteena ja Pälämäellä Jämsässä päarakennuksen pärekaton alla on osittainen aluskate (Ahlstedt 2014.) Pälämäellä aittojen pärekatot olivat päässeet jo niin huonoon kuntoon, että ne olivat talveksi 2014–15 peitettävä pressuilla. Katteiden korjaus on alkanut keväällä 2015. Kellotornien läpiviennit ovat osoittautuneet ongelmallisiksi, ja ovat vuotaneet Kuorevedellä ja Keuruulla (Pietiläinen 2015; Kukkamo 2015).

Vesikate ei saa missään tilanteessa vuotaa. Aluskatteen käyttö pärekaton alla suojaa arvokasta rakennusta mahdollisilta vuodoilta. Aluskate ei kuulu perinteiseen rakentamiseen, mutta se on vaihtoehto modernille katteelle. Aluskatteen tulisi jatkua seinälinjan ulkopuolelle. Pärekaton rakenteeseen aluskate on mahdollista toteuttaa. Muihin puukatteisiin aluskatteen tekeminen on hankalampaa. Puukatteet tulisi puhdistaa roskista vuosittain ja samalla tutkia kateen kunto. Katteet, jotka vaativat tervausta, tulisi tervata riittävän usein. Vanhoissa katoissa tervausväli on noin viisi vuotta (Kaila, Pietarila & Tomminen 1987, 93).

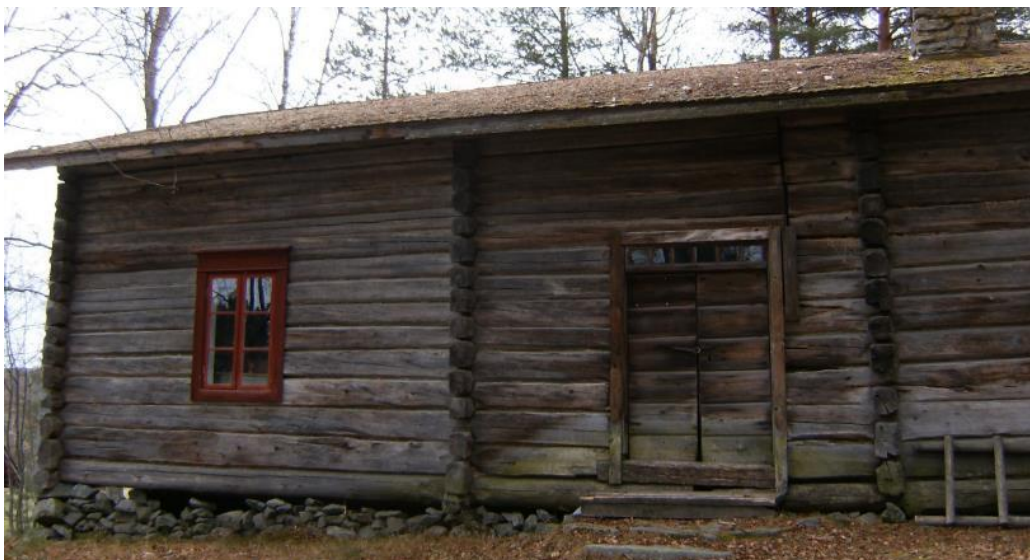
Kuva 14 Jämsän Pälämäen kotiseutumuseon päärakennus, Lepolan pirtti 1790-luvulta. Rakennuksen pärekatto odottaa uusimista.

Puukatteiden teko voi olla haastavaa, sillä niistä on säilynyt melko vähän perimätietoa. Puukatteen teossa vanhoja ohjeita kannattaa tutkia. Apua kateen tekemiseen voi myös kysyä kohteista, joissa kateen teko on onnistunut hyvin. Katteet tulee tehdä laadukkaasta puutavarasta.

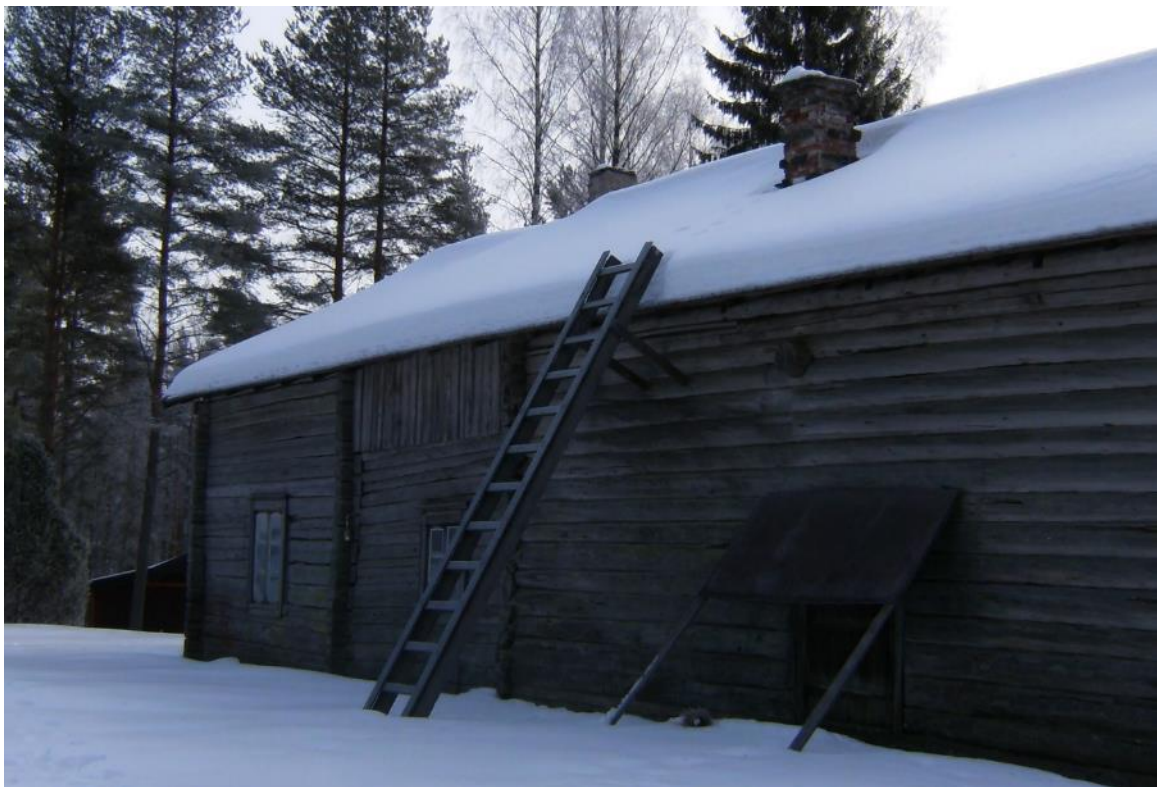
Kuva 15 Joutsan talomuseon päärakennus, Mesiäisen talo 1700-luvulta (laajennus 1800-luvulta). Rakennuksen seinässä kasvaa paikoin vihreää leväkasvustoa.

Vihreää levä- ja jäkäläkasvustoa kasvaa myös esimerkiksi Jämsänkosken Aarresaaren toisen tehdastyöläisen mökin ovesa sekä Jämsän Pälämäen päärakennuksen ovesa, sillä vesi on roiskunut astinkivistä ja rappuselta osuen oveen sekä ovenalushirteen. Levä ja jäkälä eivät vahingoita puuta, eikä niitä näinollen tarvitse poistaa (Kaila 2004, 347–348). Niiden kasvaminen kuitenkin viestii ylimääräisestä kosteudesta, joka saattaa aiheuttaa myös lahovaurion.

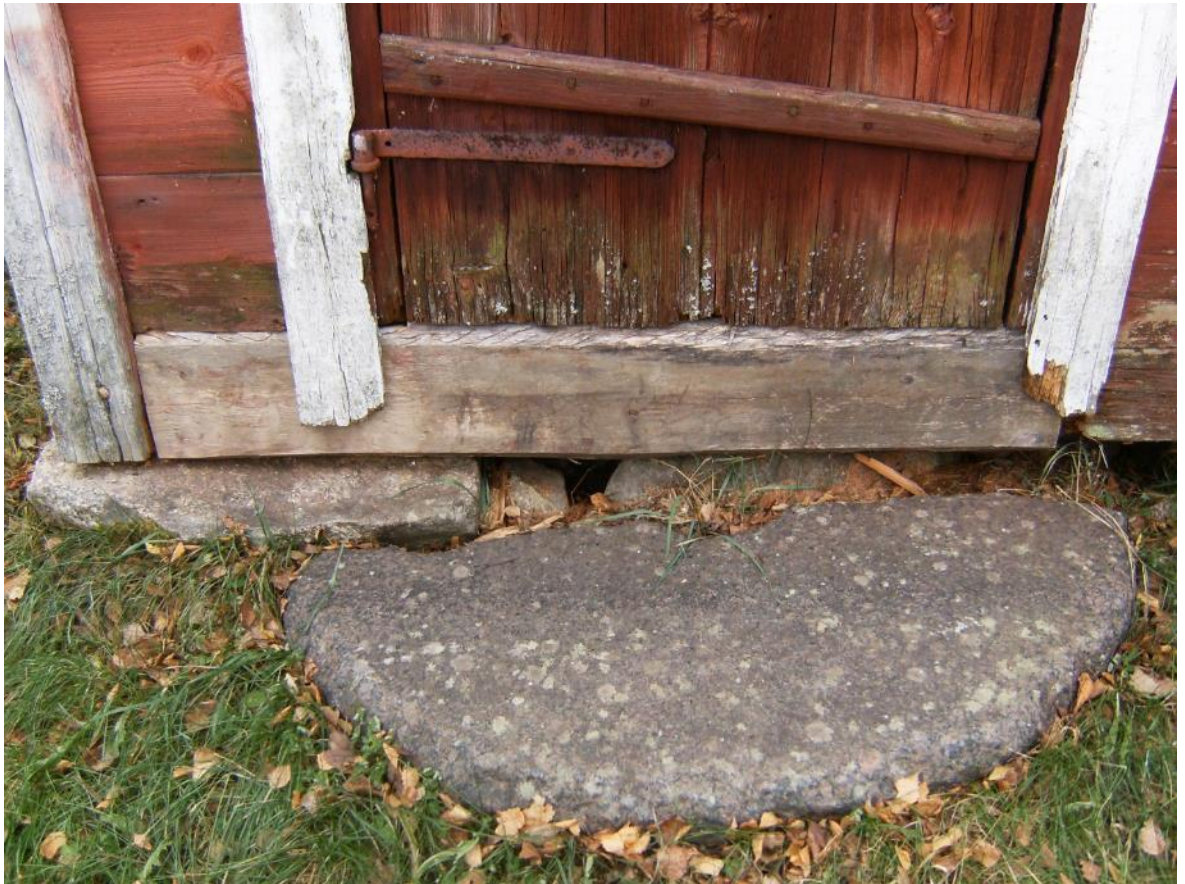
Kuva 16 Jämsänkosken Aarresaaren kotiseutumuseon tehdastyöläisen mökin porraskiveltä on roiskunut sadevesi seinälle. Alin hirsi on jouduttu joskus vaihtamaan.

Perinteisiin puukatteisiin ei välttämättä ole yhdistetty vesikouruja ja syöksytorvia. Museorakennuksissa ne ovat hyvin näkyvä osa ja mietittävät aina tapauskohtaisesti. Vesikourujen puuttuminen voi aiheuttaa veden roiskumisen rakennuksen seinille ja tämä aiheuttaa pitkällä aikavälillä vaurioita. Joutsan talomuseon päärakennuksen takaseinässä kasvaa paikoin vihreää levä- ja jäkäläkasvustoa, joka on todennäköisesti aiheutunut veden roiskumisesta rakennuksen seinille.

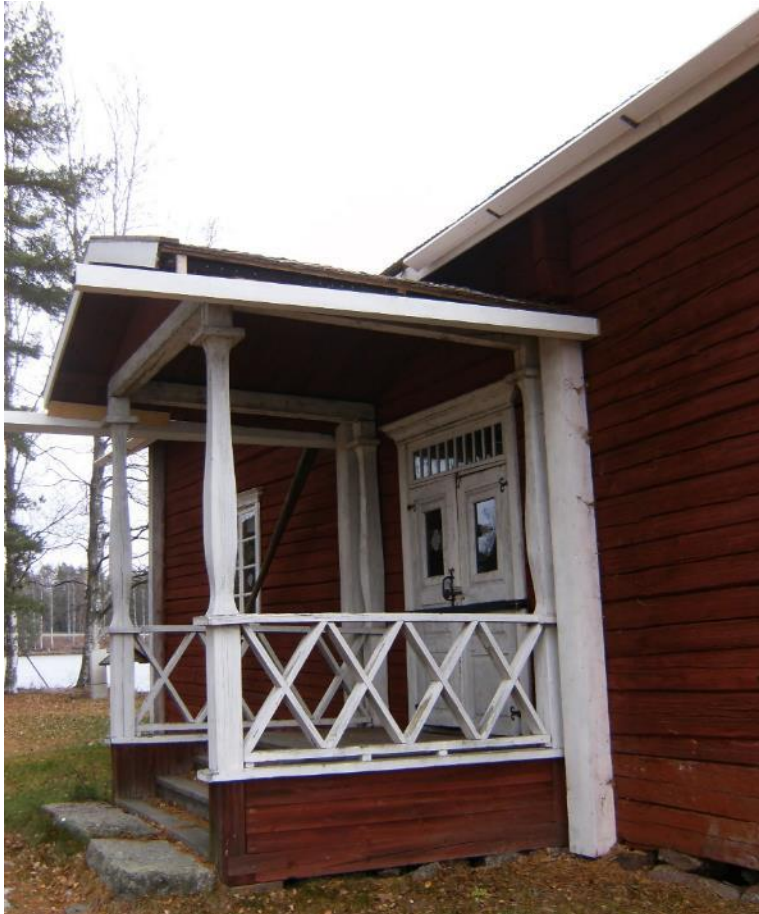
Kuva 17 Jämsänkosken Aarresaaren kotiseutumuseon päärakennus, Kosken rustholli vuodelta 1840. Rakennuksen runko painuu enemmän kuin kuisti, joten kuisti on vinoon rakennukseen päin. Puiset sadevesikourut ovat asennettu johtamaan sadevesi pois päin rakennuksesta.

Jämsänkosken Aarresaassa päärakennukseen on tehty puiset vesikourut, jotka johtavat veden kauas rakennuksesta ja ovat osoittautuneet toimiviksi (Ahlstedt 2014). Puu onkin luontevin materiaalivalinta puukatteisiin asennettaville vesikouruille. On tärkeää, että kourujen kaadot ovat oikeaan suuntaan, ettei vesi valu esimerkiksi kuistin kohdalla rakennukseen päin. Syöksytorven voi korvata esimerkiksi vesikourun päähän asennettavalla kettingillä tai kepillä jota pitkin vesi johtuu maahan.

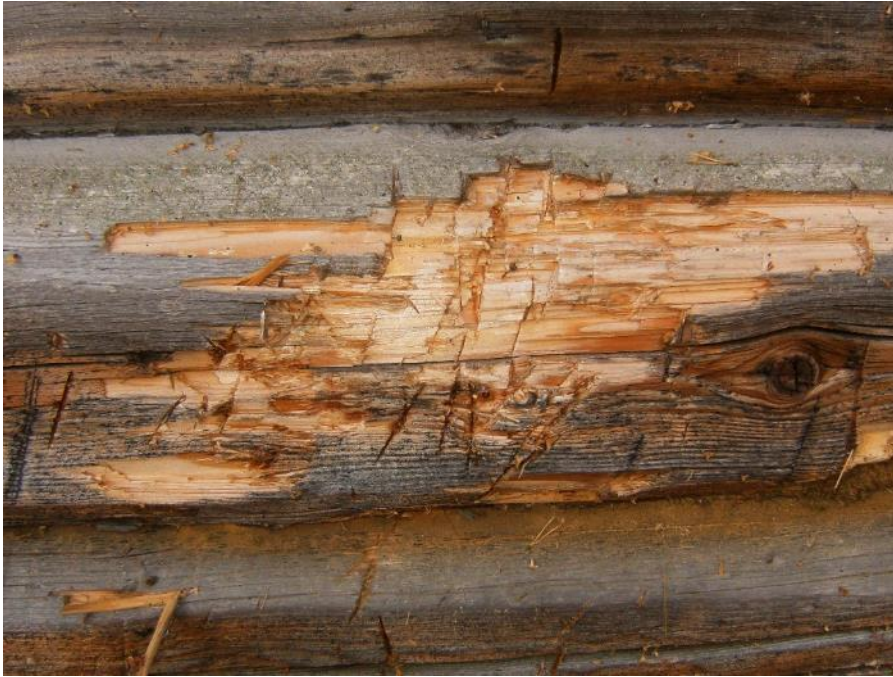
Esimerkkikohteista Hankasalmen kotiseutumuseo on ainoana säästynyt ilkivallalta (Kolehmainen 2015). Kuoreveden kotiseutumuseo on myös, ehkä syrjäisen sijaintinsa vuoksi, lähes säästynyt ilkivallalta, poikkeuksena viime kesänä museossa vierailut murtovaras (Pietiläinen 2015). Jämsänkosken Aarresaassa seinähirsiiä on veistelty ja niihin on kirjoiteltu.

Kuva 18 Jämsänkosken Aarresaaren kotiseutumuseossa rakennuksen seinää on veistetty.

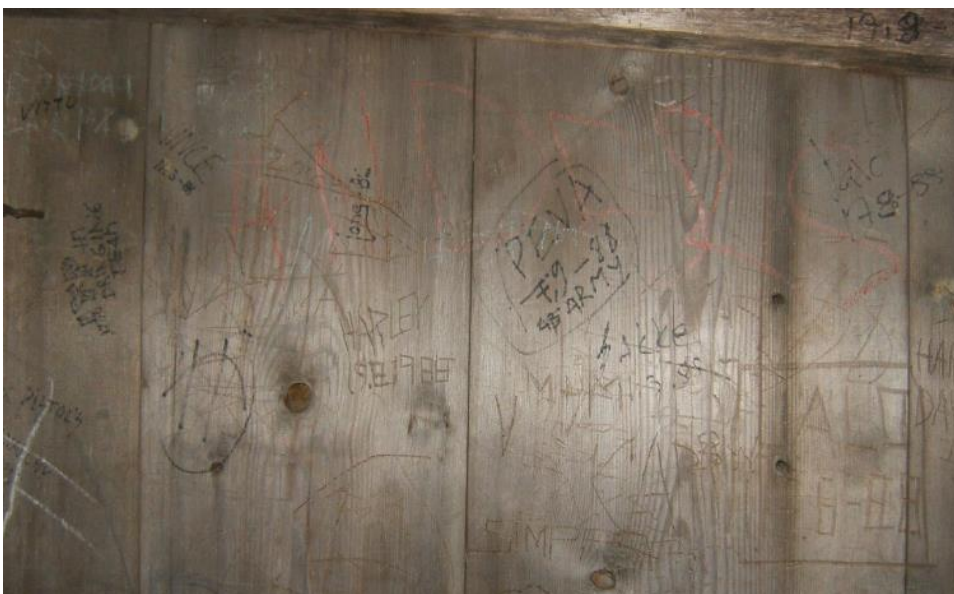
Jämsän Pälämäen museoaluetta on käytetty tupakkapaikkana ja pahimmassa tapauksessa tupakantumpit on heitetty kissanluukusta sisälle rakennuksiin (Ahlstedt 2014). Myös Keuruun kotiseutumuseon alueelta löytyy säännöllisesti tupakantumppeja ja muuta roskaa (Kukkamo 2015). Rakennusten seiiniin on myös kirjoitettu. Pahin ilkeimmäksi laskettava tapahtuma esimerkkikohteissa oli Joutsan riihen palo. Teko ei välttämättä ollut tahallinen, mutta aiheutti suurta vahinkoa tulen liekkien viedessä rakennuksen lisäksi myös esineistön riihen sisällä (Kuitunen & Partanen 2015).

Kuva 19 Keuruun kotiseutumuseon riihen oveen ja seinään on kirjoitettu.

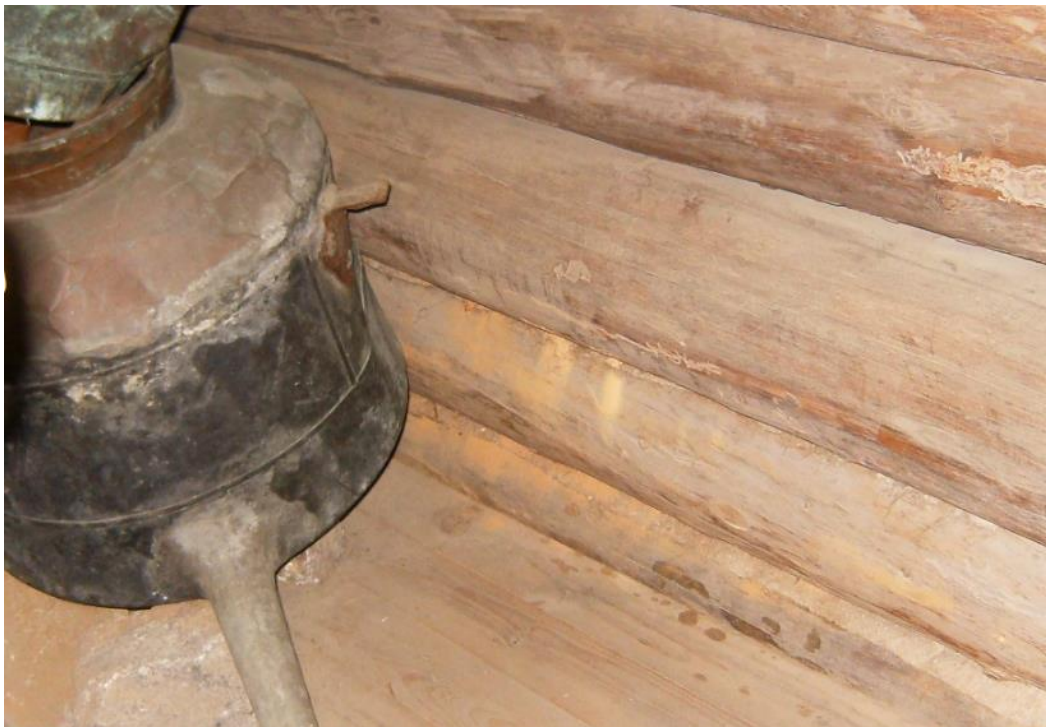
Kuva 20 Keuruun kotiseutumuseon päärakennuksen vintillä hirsien välistä tulee purua, mikä viittaa hyönteisvaurioon.

Keuruun kotiseutumuseon päärakennuksen ylimmistä hirsistä on löytynyt pieni hyönteisvaurio, jolle ei toistaiseksi ole löytynyt yksiselitteistä syytä. Saman rakennuksen alakerrassa olevien kangaspuista on myös löytynyt etenevä hyönteisvaurio.

Paras tilanne hyönteis- ja lahottajasienivaurioiden välttämiseksi olisi pitää museorakennukset lämpiminä sekä kuivina. Museorakennuksia kuitenkin harvemmin lämmitetään, joten ainakin riittävästä tuuletuksesta sekä puhtaudesta tulisi huolehtia. Kosteudesta aiheutunut vaurio saattaa johtaa myös hyönteisvaurioon. (Mattila ym. 2006, 161–162.)

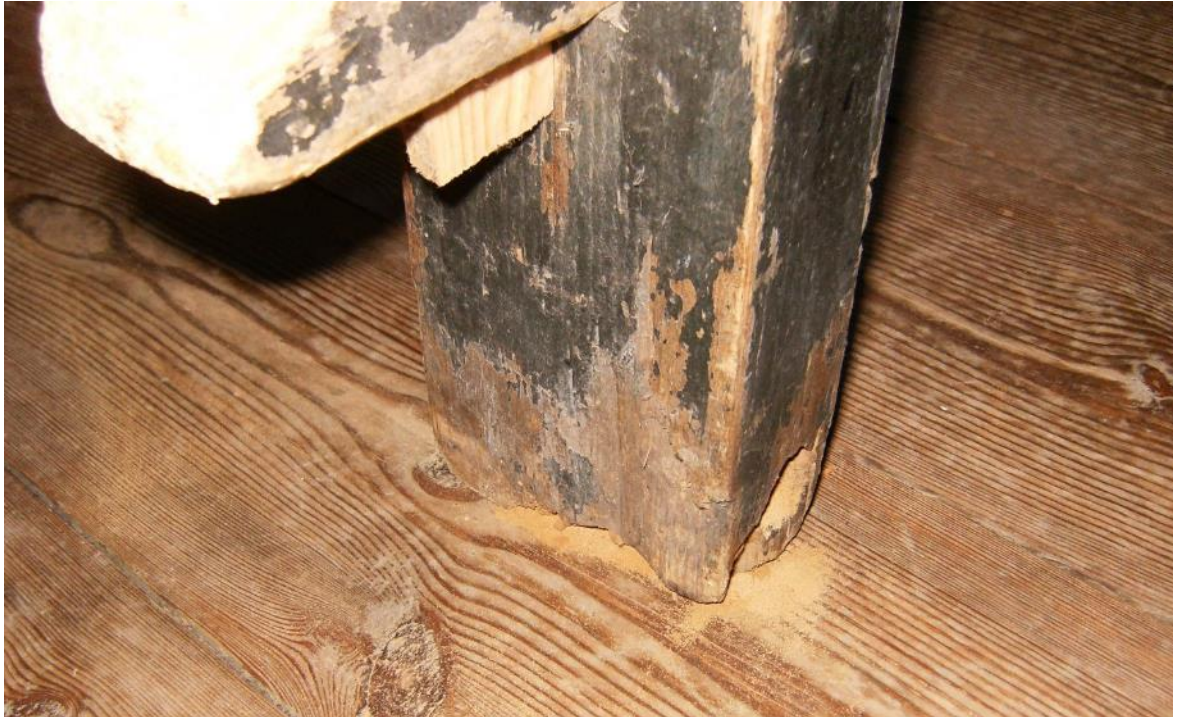
Kuva 21 Keuruun kotiseutumuseon päärakennuksessa olevien kangaspuiden jalan juuresta on löytynyt purua.

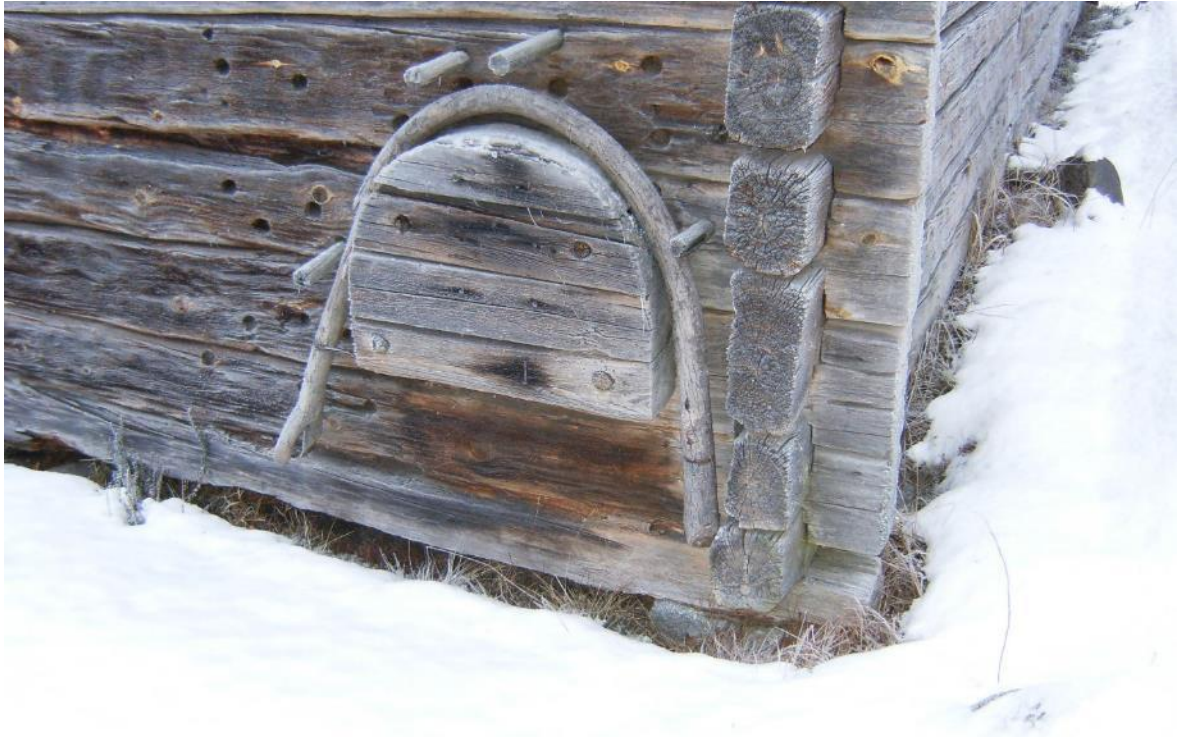
Kuva 22 Kuoreveden kotiseutumuseon kolmoisaitta on perustettu lähelle maata. Rakennusta on nostettu, mutta ei liikaa.

Monet lahottajat viihtyvät parhaiten alapohjissa, joten alapohjan riittävästä tuuleuksesta on huolehdittava. Lisäksi mahdolliset tuuletusaukot tulee olla kesäisin avattuna. (Kaila 2004, 308, 335.) Rakennusten tulee olla irti maasta, mutta joidenkin museorakennusten ominaispiirre on olla perustettu lähelle maata, eikä tätä tule muuttaa. Ylimääräinen, tiheä kasvillisuus tulisi kuitenkin poistaa rakennusten ympäriltä. Vesikaton pitkäaikainen vuotaminen todennäköisesti johtaa myös sienikasvuston esiintymiseen. Lahottajien tai hyönteisten aiheuttamalla vauriolla on aina syy, ja se on poistettava. Muut korjaustyöt, etenkin museorakennuksissa, tulee aina tehdä harkiten. (Mattila ym. 2006, 161, 165.)

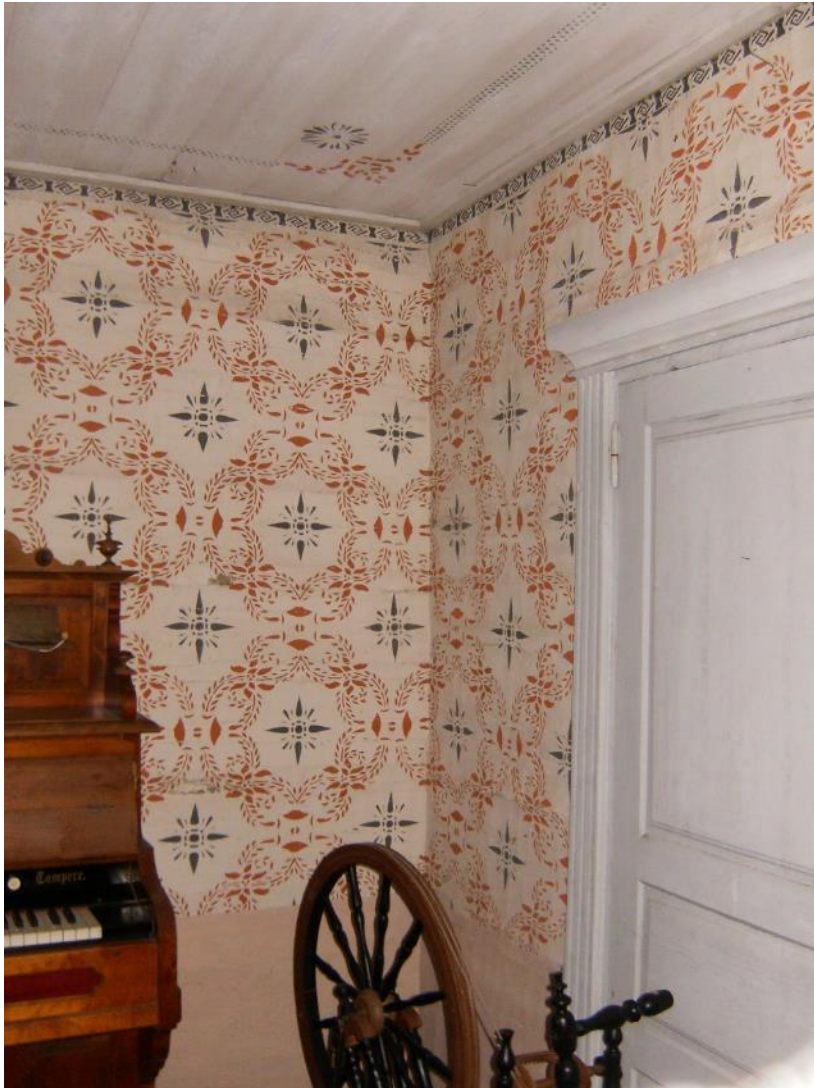
Kuva 23 Keuruun kotiseutumuseon päärakennuksen kamarissa on jäljennökset rakennuksen alkuperäisistä maalatuista seinäpapereista. Myös katto on maalattu alkuperäisen mallin mukaan. Alkuperäisenlaiset seinäpinnat luovat aidomman interiöörin.

hirsipinnalle (Keski-Suomen museo 1984, 55, 57.) Näistä pinnoista tulisi mahdollisuuksien mukaan tehdä rekonstruktiot asiantuntijoiden avustuksella.

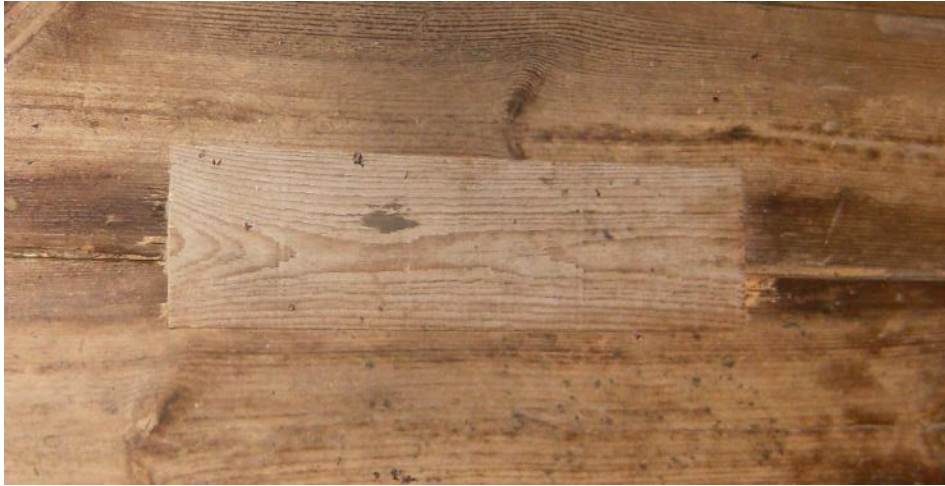
Kuva 25 Kuoreveden kotiseutumuseon kellotornin liitos on vuotanut ja lahottanut vintin lattiaa. Kohtaan on tehty huomaamaton paikka, eikä ole turhaan vaihdettu koko lattialautaa.

Ulkomuseoissa rakennukset ovat paitsi museoesineiden säilytys- ja esittelypaikkoja, myös itse museoesineitä. Museorakennuksia kunnostettaessa tulisi aina kiinnittää erityistä huomiota autenttisuuden säilymiseen. Kunnostustöissä tulee käyttää perinteisiä työtapoja ja materiaaleja. (Mattila ym. 2006, 119.) Turhaan ja liikaa ei saa korjata ja iän tuomaa patinaa museorakennuksissa ei saa poistaa. Rakennusten iän tuoma kuluneisuus tulee hyväksyä. Vaurion aiheuttajan löytäminen ja poistaminen on tärkeämpää kuin itse vaurion korjaaminen. Asiantuntija-apua tulisi käyttää aina kun se on mahdollista.

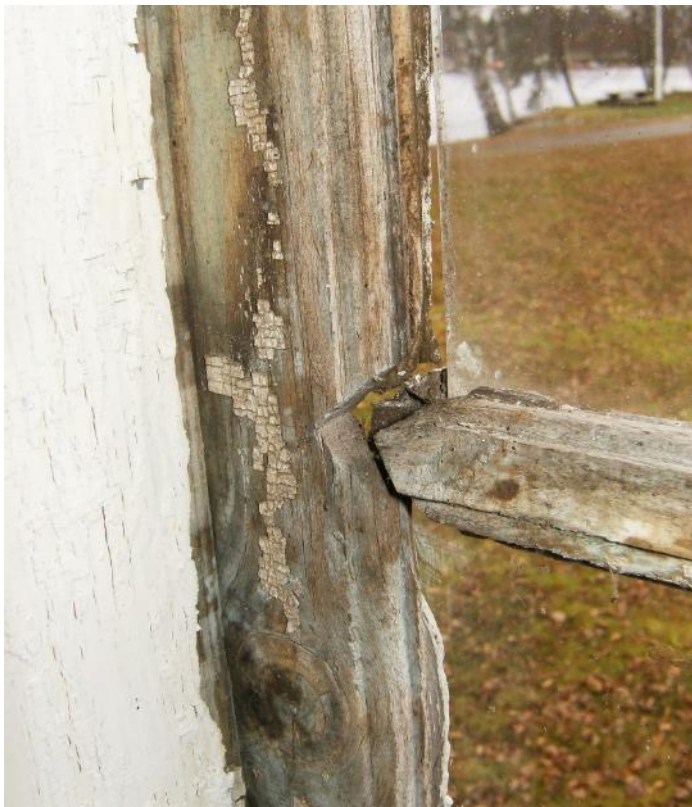
Kuva 26 Jämsänkosken kotiseutumuseon Aarresaaren päärakennuksen ikkunat ovat päässeet huonoon kuntoon, mutta ovat silti täysin kunnostettavissa.

Vakavat vauriot kannattaa korjata mahdollisimman nopeasti niiden ilmenemisen jälkeen, lisävaurioiden välttämiseksi. Rakennuksia tulee huoltaa säännöllisesti, jotta vakavia vaurioita ei esiintyisi. Esimerkiksi ikkunoiden kuntoa tulisi tarkkailla. Kotiseutumuseoiden rakennusten ikkunat ovat usein 1800-luvun urapuite- tai kitti-ikkunoita (Mikkola & Böök 2011, 54–55.) Näiden ikkunoiden kunnossapitäminen ja korjaaminen on mahdollista ja kannattavaa. Mahdollisia aikaisempia väärin tehtyjä korjauksia tulee muuttaa alkuperäistä vastaaviksi, jos ne aiheuttavat rakennukselle lisävaurioita.

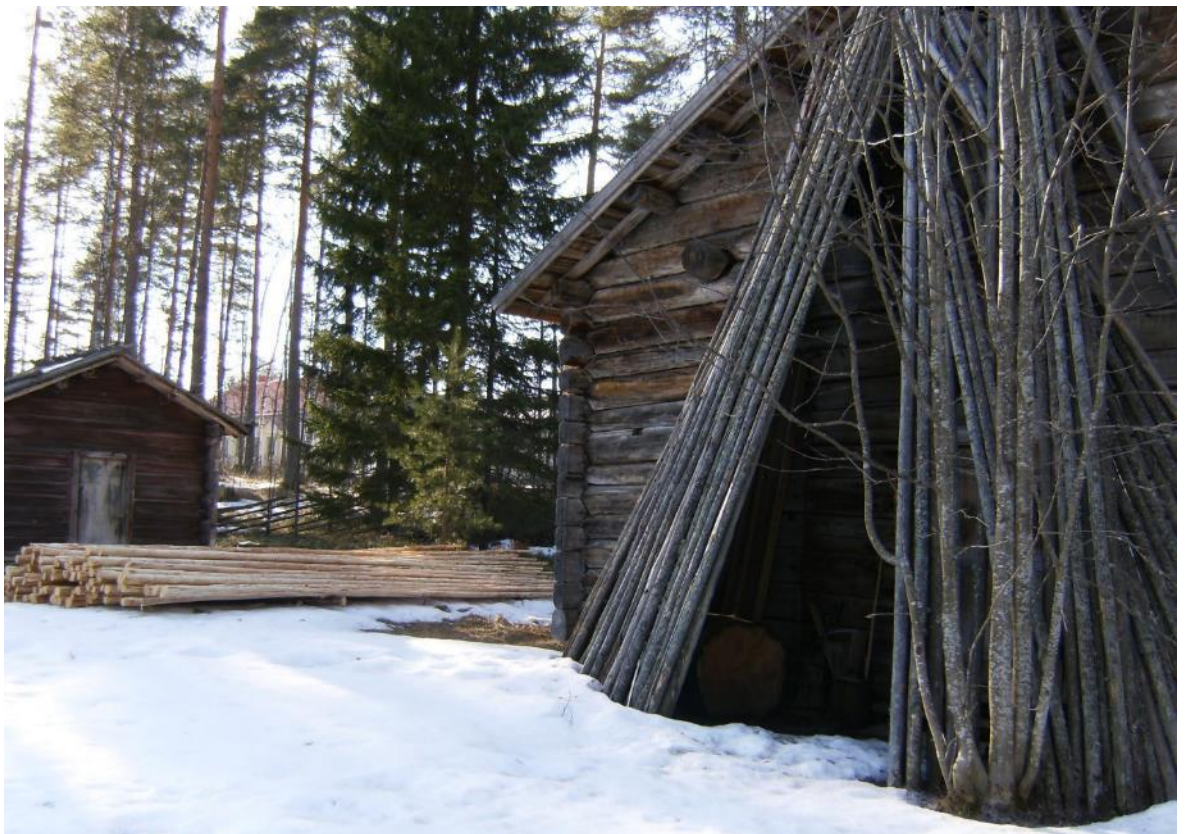
Kuva 27 Hankasalmen museokylässä on tarkoitus uusia savutuvan pistekota vuoden 2015 aikana. Uudet puut on kuorittu talkoovoimin ja tuotu paikalle hevosvoimin.

Rakennuksia kunnostettaessa ainakin näkyvät työstöjäljet tulisi tehdä perinteisillä työkaluilla, vaikka osa työstä tehtäisiinkin nykyaikaisilla työmenetelmillä. Pintakäsittelyissä tulisi käyttää samaa maalityyppiä kuin alkuperäinenkin on ollut. Maalityypin tunnistamisessa voi tarvittaessa käyttää asiantuntija-apua.
