TAMPEREEN AMMATTIKORKEAKOULU
Rakennustekniikan koulutusohjelma
Yhdyskuntatekniikka

Opinnäytetyö

**SELVITYS ONNETTOMUUKSISTA VT9:N KESKIKAITEELLI-
SILLA OHITUSKAISTAOSUUKSILLA TAMPEREEN JA JYVÄS-
KYLÄN VÄLILLÄ**

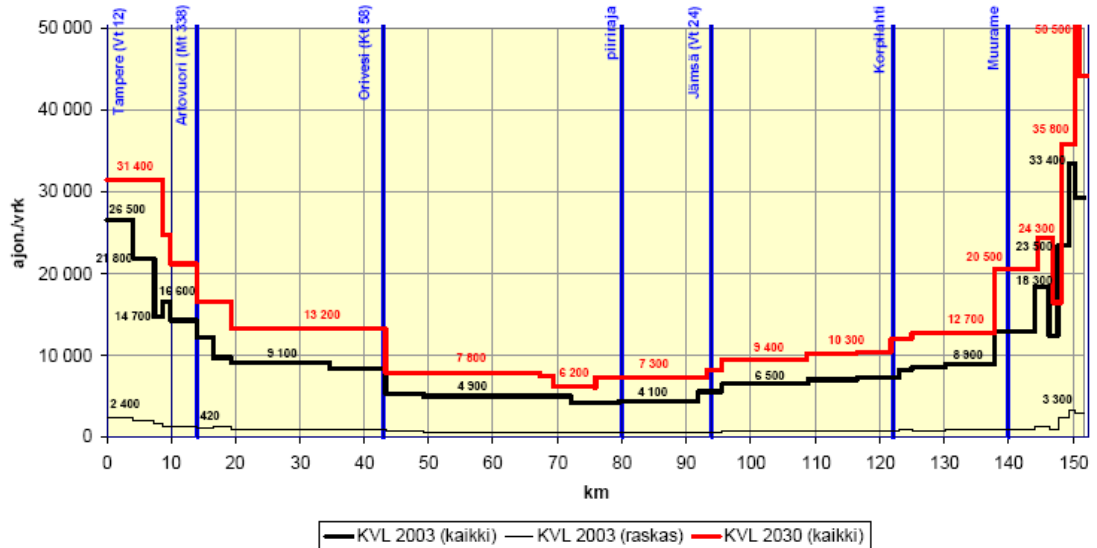
Kuvassa 2 on valtatie 9 Tampere – Jyväskylä yhteysvälin kehittämisselvityksestä – NYKYTILANNE JA ONGELMAT, jossa on pylvädiagrammin avulla esitetty liikennemäärän kasvun ennuste vuodelle 2030. /8./

Kuva 2 Liikennemäärän kasvun ennuste vuodelle 2030 välillä Tampere-Jyväskylä. /8./

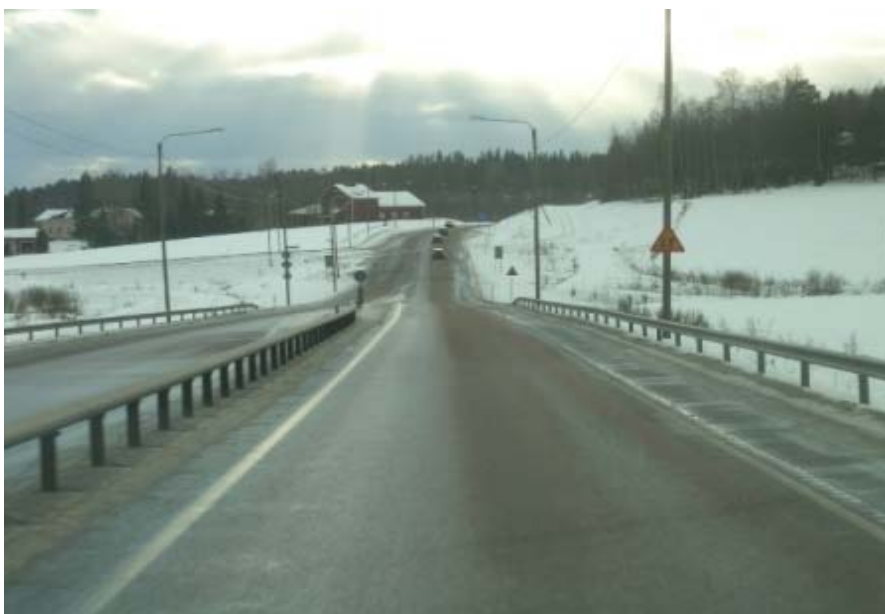
Kuvassa 4 on ohituskaistan päättyminen valtatiellä 9 välillä Orivesi ja Jämsä välillä.

Kuva 4 Ohituskaistan päättyminen valtatiellä 9 (Aarnikko 2009)

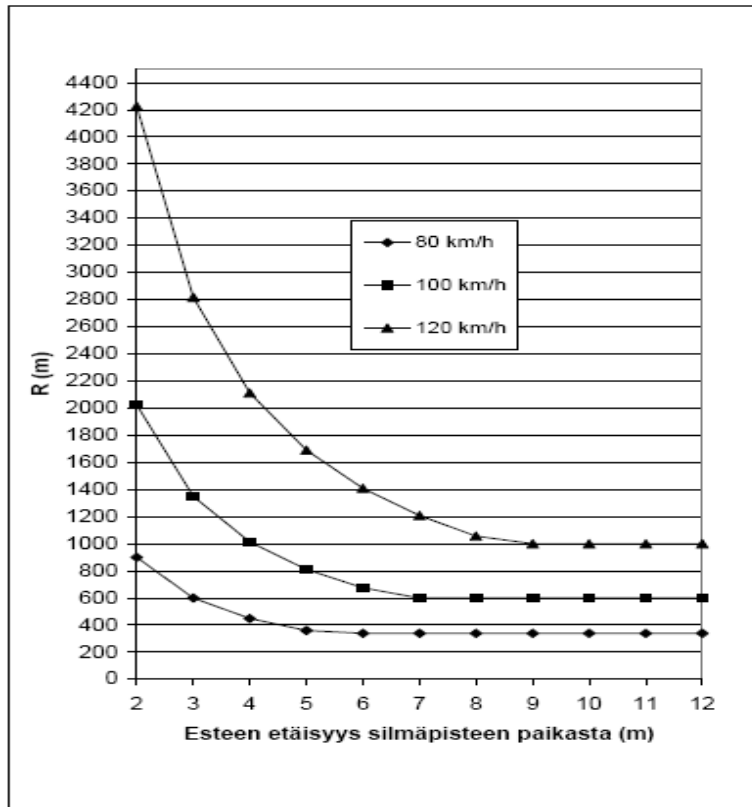
Kuva 8 Pysähtymisnäkemän vähimmäisarvoja vastaavat kaarresäteet eri suunnittelu-
peuksilla ja näkemäesteen etäisyyksillä /11./

Ajosuunnassa vasemmalle kaartavan kaarteen pysähtymisnäkemän ohje- ja vähimmäisarvoihin perustuvat minimikaarresäteet voidaan määrittää kuvien 6 ja 7 nomogrammeista.

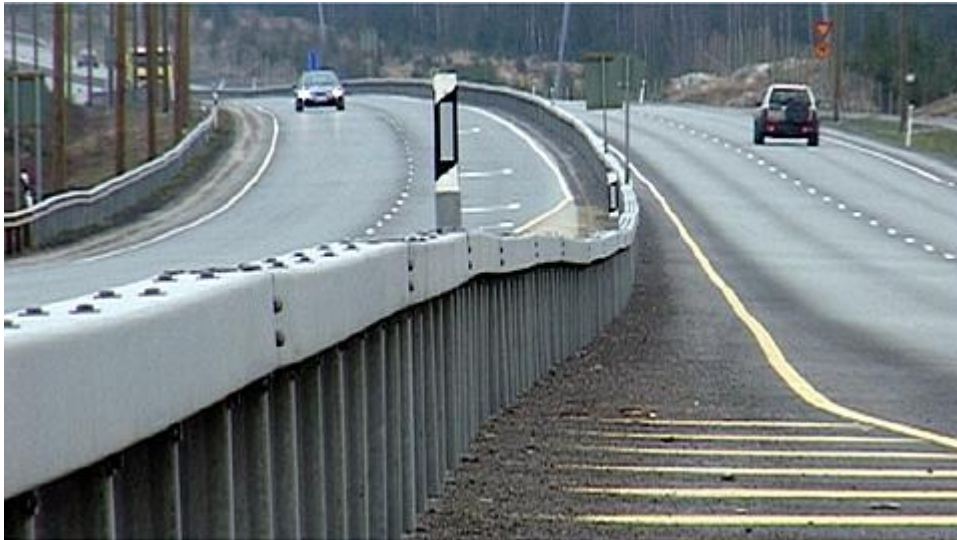
Raskas putkipalkkikaide on esitetty kuvassa X, joka on rakennettu valtatielle 9.

Kuva 14 Raskas putkipalkkikaide valtatiellä 9 (Kuva. YLE, Tapio Rissanen)

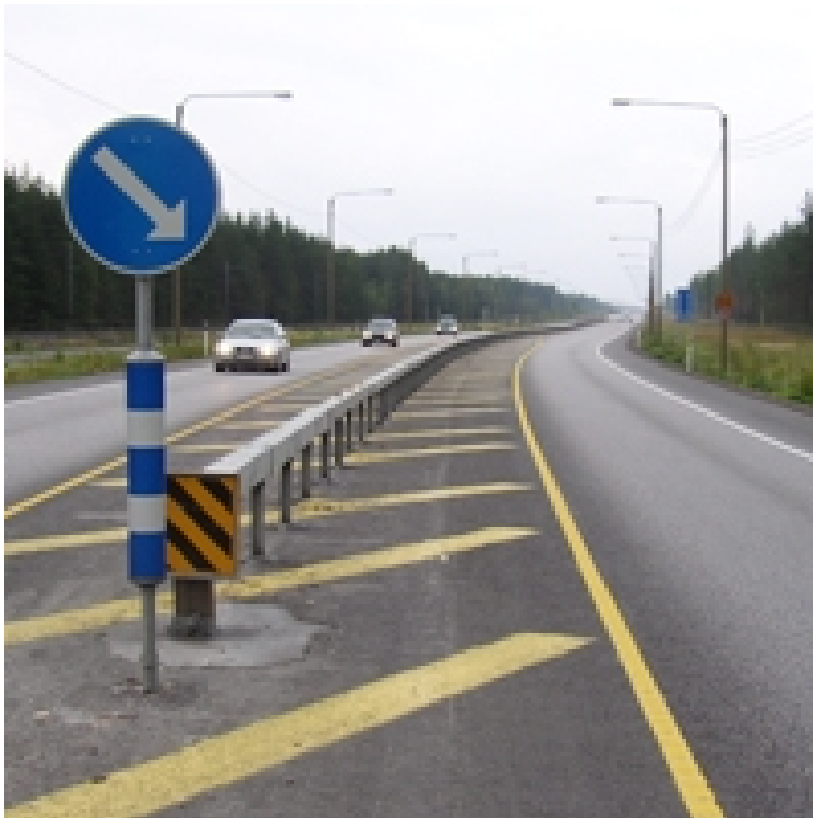
Kokoon painuvan kaiteen pään vieressä ei normaalisti saa olla toista kokoon painuvaa päätä alle 1,5 m:n etäisyydellä (esim. keskikaistan alussa), vaan on käytettävä törmäysvaimenninta tai kaksoiskaiteelle tarkoitettua kokoon painuvaa päätä tai vanhoissa kaiteissa kahta viistettä ja välissä energiaa vaimentavaa (HE) törmäysturvallista valaisinpylvästä. Kuvassa 15 on kokoon painuvan kaiteen pää. /12./

Kuva 15 Kokoon painuva kaiteen pää (Kuva Maanmittauslaitoksen WWW-sivut)

Kokoon painuvaan kaiteen päähän kuuluu nyrkkiosa, jota auto törmätessään työntää edellään. Nyrkkiosa suikaloi tai mankeloi johdetta edellään ja kuluttaa siihen auton liike-energian. Kaiteen pään pituus on tyypillisesti noin 12 m ja se korvaa vastaavan pituuden täyskorkeaa teräskaidetta. Kokoon painuva kaiteen pää on saatavissa teräspalkkikaiteeseen, putkipalkkikaiteeseen sekä joihinkin kaksiputkikaiteisiin.

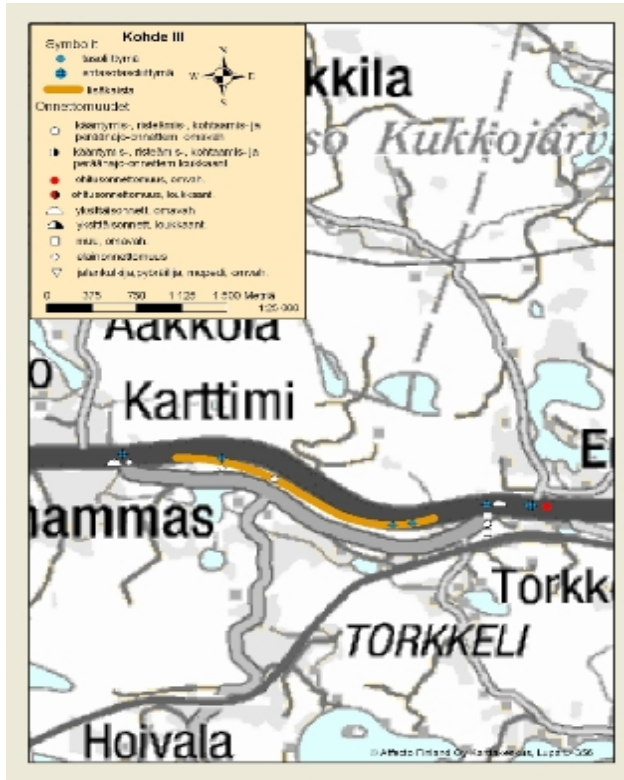
Kuvassa 32 on esitetty onnettomuuskartta väliltä Orivesi – Jämsä. Onnettomuuskartta on tehty keskikaiteellisen ohituskaistan rakentamisen jälkeen tapahtuneista onnettomuuksista. Onnettomuuskartta on liitteenä(Liite 4).

Kuva 32 Onnettomuuskartta väliltä Orivesi – Jämsä.

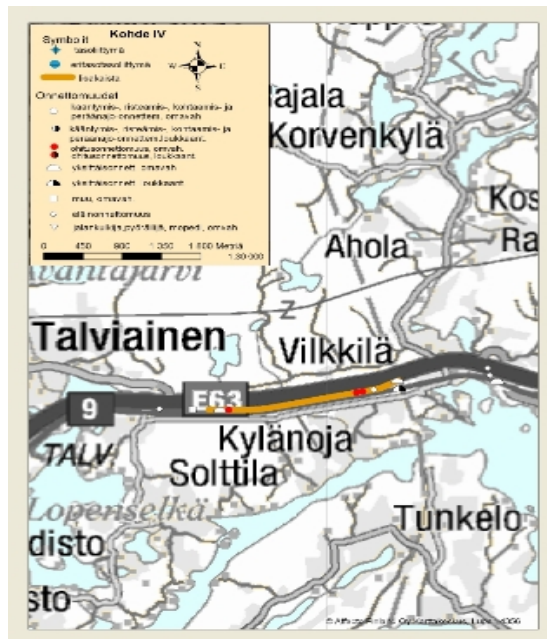
Kuvassa 34 on esitetty onnettomuuskartta väliltä Eräslahti – längelmäki. Onnettomuuskartta on tehty keskikaiteellisen ohituskaistan rakentamisen jälkeen tapahtuneista onnettomuuksista. Onnettomuuskartta on liitteenä(Liite 5).

Kuva 34 Onnettomuuskartta väliltä Eräslahti – Längelmäki.

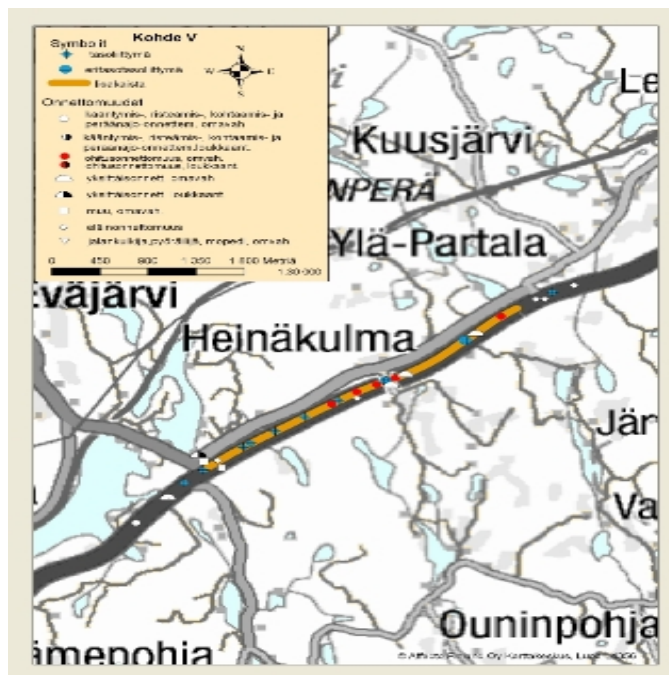
Kuvassa 36 on esitetty onnettomuuskartta väliltä Längelmäki – Jämsä. Onnettomuus-
kartta on tehty keskikaiteellisen ohituskaistan rakentamisen jälkeen tapahtuneista onnet-
tomuuksista. Onnettomuuskartta on liitteenä(Liite 6).

Kuva 36 Onnettomuuskartta väliltä Längelmäki – Jämsä.

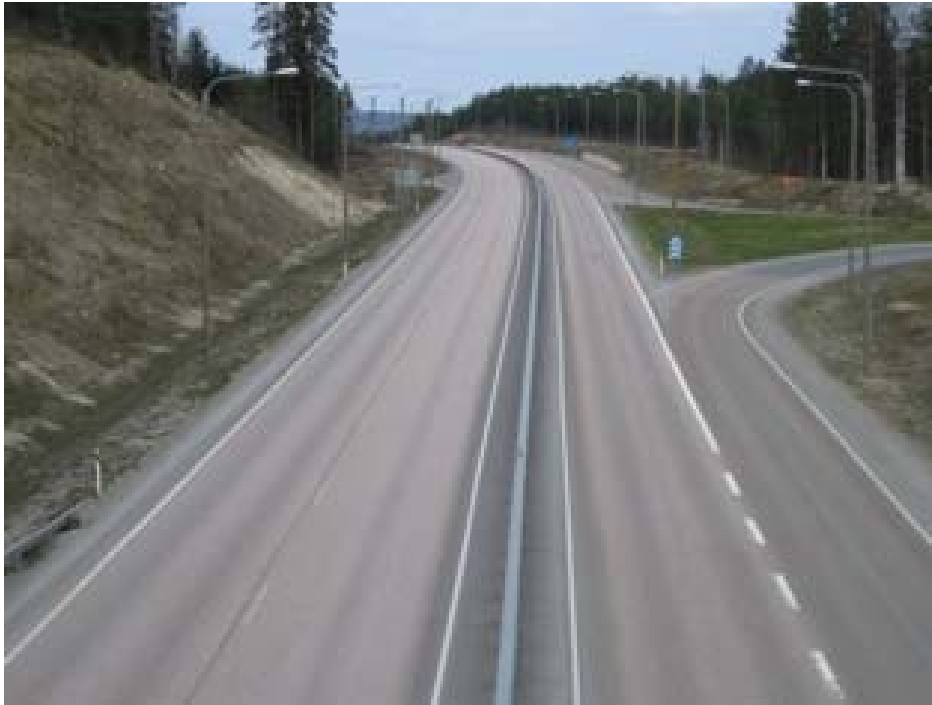
Kuva 40 Valtatie 9 Korpilahden ja Muuramen väliltä (Jari Koskela 05/2009)

Kuva 40 on otettu Niittyahon risteyssillalta.

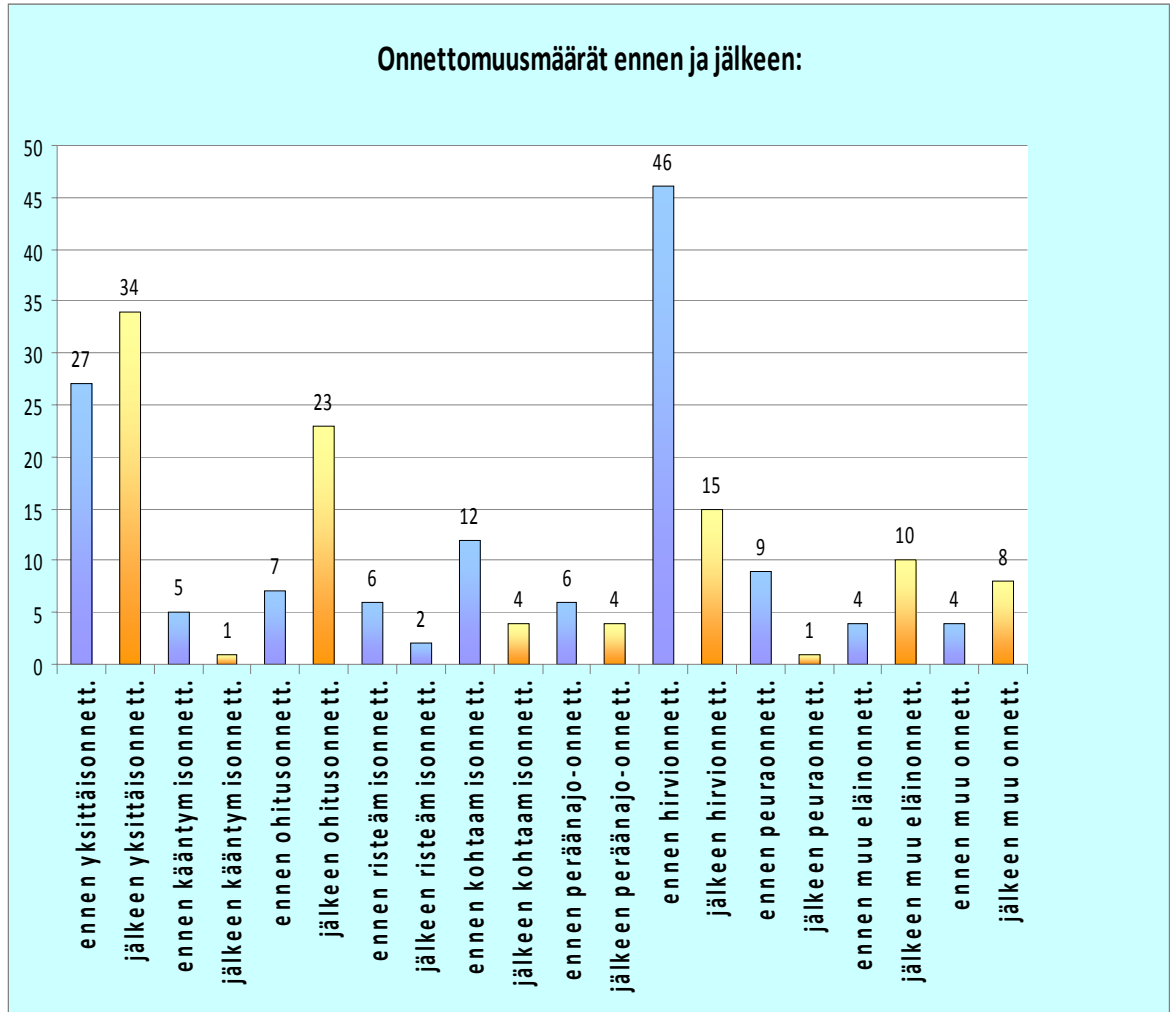
Ennen-jälkeen tarkastelussa kerätyt onnettomuusmäärät luokittain on esitetty kuvassa 49 pylväsdiagrammilla, jossa sinisellä on ennen ja keltaisella jälkeen tapahtuneet, diagrammi löytyy myös liitteenä 9.

Kuva 49 Pylväsdiagrammi onnettomuusluokkien määristä ennen – jälkeen jaksolla.
