PITKÄNTÄHTÄIMEN SUUNNITELMAN TEKEMINEN
KIINTEISTÖN TEKNISEN KUNNON KANNALTA

Rakennustekniikan koulutusohjelma
2015

Pitkämäen suunnitelman tekeminen kiinteistön teknisen kunnan kannalta ja korjausten energiataloudellisuuden tarkastelu

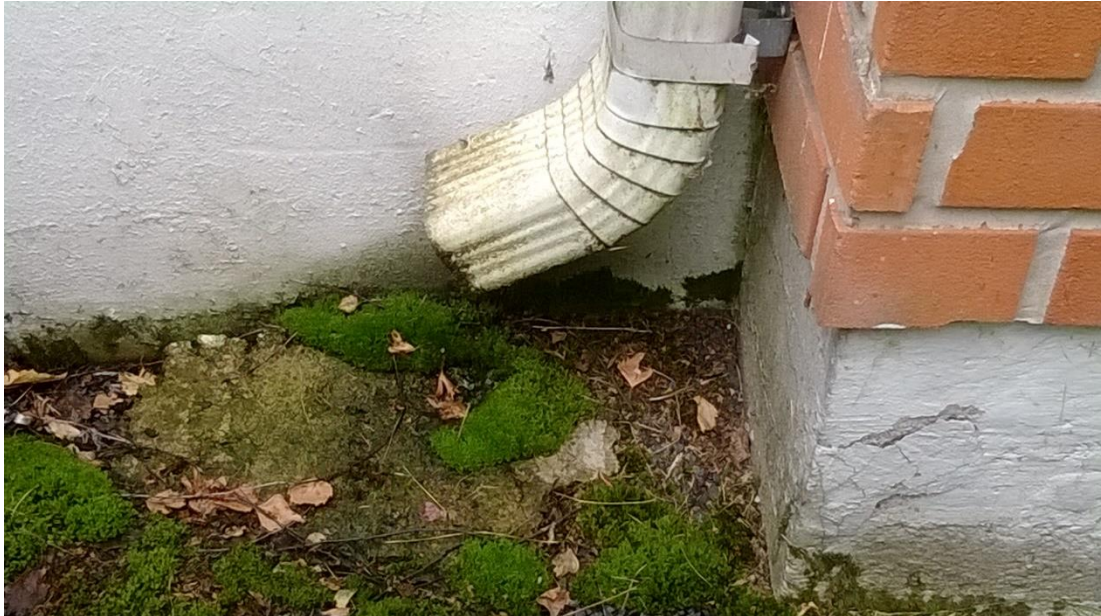
Kuva 2. Kiinteistön sadevesien poisjohdattaminen on puutteellista

Perusmuurit ja anturat ovat paikalle valettua teräsbetonirakennetta. Maanpinnan alaiset osat on kosteuseristetty. Merkittävä epäkohta on sadevesien riittämätön pois johtaminen rakennuksen vierestä. Syöksytorvien alla ei ole sadevesikaivoja, vaan vesi valuu suoraan sokkelin juurelle. Sokkelissa on havaittavissa halkeamia sekä ruskean sävyisiä raitoja, jotka todennäköisesti johtuvat terästen korroosiosta betonin sisällä. Terästen korrosio alkaa yleensä betonin karbonisoitumisesta. Uusi betoni on voimakkaasti emäksistä (ph 13 – 14) ja muodostaa betoniterästen ympärille sähkökemiallisen suojan, joka estää teräksen korroosion. Ilman hiilidioksidi reagoi betonin kanssa siten, että betonin emäksisyys laskee alle raja-arvon ja tällöin suojaus terästen ympäriltä katoaa ja korrosio pääsee alkamaan, mikäli kosteuspitoisuus on riittävä. (Uudenkaupungin isännöitsijä keskuksen www-sivut). Rakennusselityksessä on mainittu salaojien sekä sade- ja salaojakaivojen rakentaminen, mutta todennäköisesti niitä ei ole rakennettu. Tehdyt havainnot tukevat sitä, että perusmuuri on päässyt kostumaan. Myöskään rakennuksen ympäriltä ei ole löytynyt salaojien tarkastuskaivoja eikä sadevesikaivoja. Rakennuksen ympärillä nurmikko ja sammal pääsevät kasvamaan aivan sokkeliin kiinni. Rakennuksen ympärille olisi hyvä asentaa singelikaista, jotta kasvusto ei pääsisi kasvamaan sokkelin viereen.

- sokkelissa olevien halkeamien paikkaus
- sokkelin huoltomaalaus
- sadevesikaivojen rakentaminen syöksytorvien alle ja sadevesien poisjohtaminen putkilla kauemmas sokkelista
- singelikaistan asentaminen sokkelin viereen

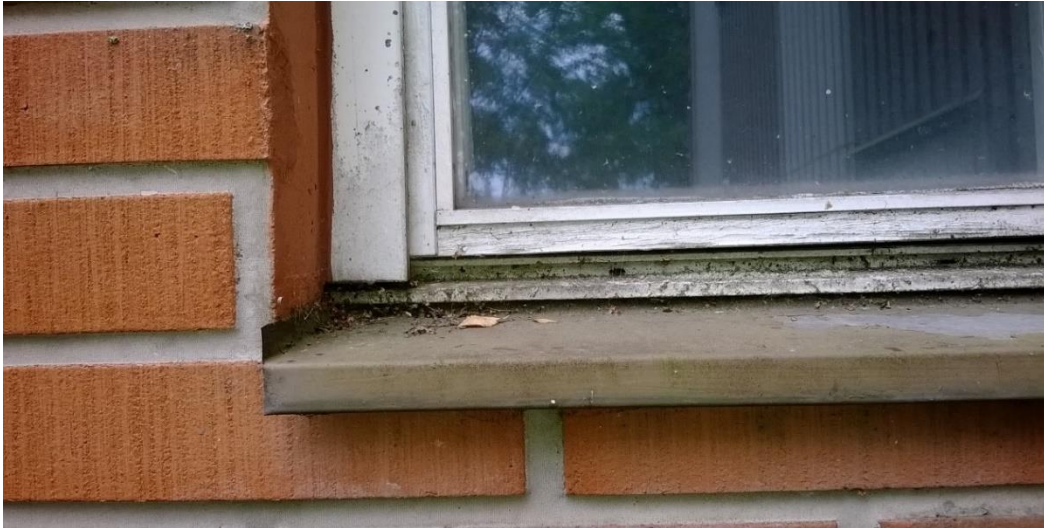
Kuva 3. Uimaranta 2 ikkunat

Kiinteistön ikkunat ovat kolminkertaiset kytketyt ikkunat, joiden sisäpuutteessa on 2-kertainen eristyslaselementti (U-arvo = 2,0 -2,5 W/m²K). Ikkunat ovat puurakenteisia, laatuluokka 2. Parvekeovissa on 3-kertainen lasi. Kiinteistön ikkunat ovat silmämääräisesti tarkasteltuna huonossa kunnossa, maali on karissut ja osassa ikkunakarmeista on havaittavissa lahoa. Ikkunoiden elinkaari on jo ylittänyt keskimääräisen käyttöiän joka puuikkunoilla on noin 30 vuotta riippuen säärasituksesta, jota ne kohtaavat. Tässä kiinteistössä ikkunat vaikuttavat sen verran huonokuntoisilta, että niiden kunnostaminen ei ole järkevää.

- ikkunoiden uusiminen
- ilmanvaihdon perussäätö ja tasapainotus

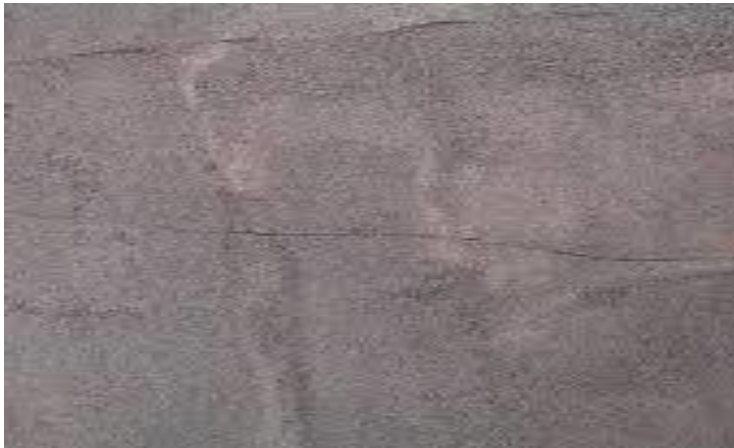
Kuva 4. Uimaranta 2 bitumikateessa oleva halkeama

Yläpohjan rakenne on tyypillinen 1970 – luvulla rakennetulle kerrostalolle. Kyseessä on bitumikerminen tasakatto, jossa sadevedet johdetaan katolta kattokaivojen avulla viemäriin. Katteen elinikä on noin 25 - 35 vuotta riippuen, kuinka hyvin katetta ollaan huollettu.(RT 85-10851, 2005, 15) Uimaranta 2:ssa katossa on havaittu useita vuotopaikkoja, jotka on korjattu paikkaamalla. Yläkerroksen huoneistojen as 18 ja as

20 asukkaita on saatu ilmoitus veden vuotamisesta huoneistoon. Vesivuoto on paikallistettu parvekkeiden taustaseinälle ikkuna-aukon viereen. Vesivuodot aiheutuvat katteessa olevista halkeamista ja vaurioista, jotka sijaitsevat seinärakenteen ja parveke-elementtien liitoskohdassa. Silmämääräisesti tarkasteltaessa näyttää siltä, että yläparvekkeiden kattorakenne kallistaa rakennukseen päin ja tällöin vesi jää makamaan liitoskohtaan.

- kateen kunnan tarkastaminen sekä tämän perusteella joko uusiminen tai korjaus. Toimenpiteen yhteydessä yläparvekkeiden kallistus kannattaa korjata siten, että sadevedet eivät valu kohti seinärakennetta.
- havaituissa vuotokohdissa yläpohjan eristeiden ja rakenteiden kunto tulee tarkastaa mahdollisten kosteusvaurioiden osalta

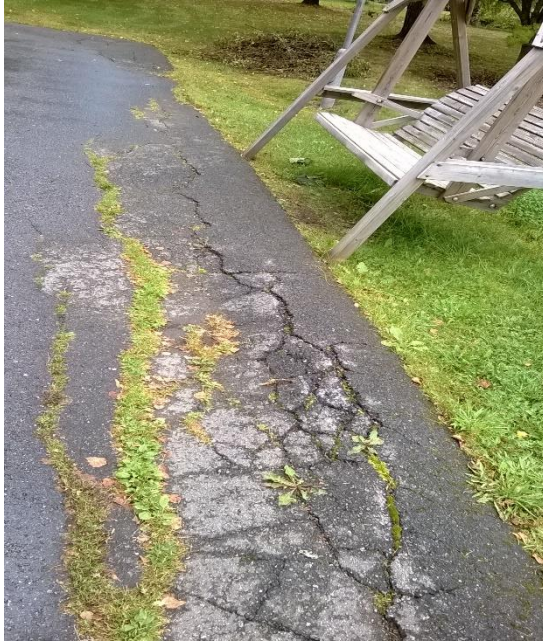
Kuva 5. Routavauriot asfaltissa

Kiinteistön piha on osin asfaltoitu. Nurmikon ja asfaltin rajalla asfaltti on voimakkaasti routinut ja halkeillut. Tästä kohtaa asfaltti on myös nousut ylös. Myös pyykin-kuivatustelineen alla ja lipputangon ympärillä olevien pihalaattojen alus on voimakkaasti routinut, aiheuttaen sen, että laatat eivät ole tasaisesti maata vasten. Pyykin-kuivaustelineen, lipputangon ja matontamppaustelineen maali on rapissut ja osin on

havaittavissa ruostetta. Myös roska-aitauksen alainen alue on routinut ja aitauksen runko on vääntynyt.

- pyykinkuivaustelineen ja lipputangon ympärillä olevien laattojen alle olisi hyvä vaihtaa routimaton maa-aines ja asentaa sen päälle pihalaatat
- pyykinkuivausteline, matontamppausteline sekä lipputanko hiekkapuhalletaan ja huoltomaalataan
- jäteaitaus suoritetaan ja vaurioituneet puuosat uusitaan sekä aitaus maalataan
