**TUOTANTOLAITOKSEN PÄÄSÄHKÖJÄRJESTELMÄN DOKUMENTOINTI JA
RISKIANALYYSI**

Tuotantolaitoksen pääsähköjärjestelmän dokumentointi ja riskianalyysi

Tämän työn tarkoituksena on päivittää Vanajan Korppu Oy:n tuotantolaitoksen pääjohtokaavio ja pääkeskusten sähköpiirustukset. Lisäksi tutkitaan muuntajien ja pääkeskusten ikääntymiseen liittyviä riskejä.

Documentation and risk analysis of industrial plants main electrical system

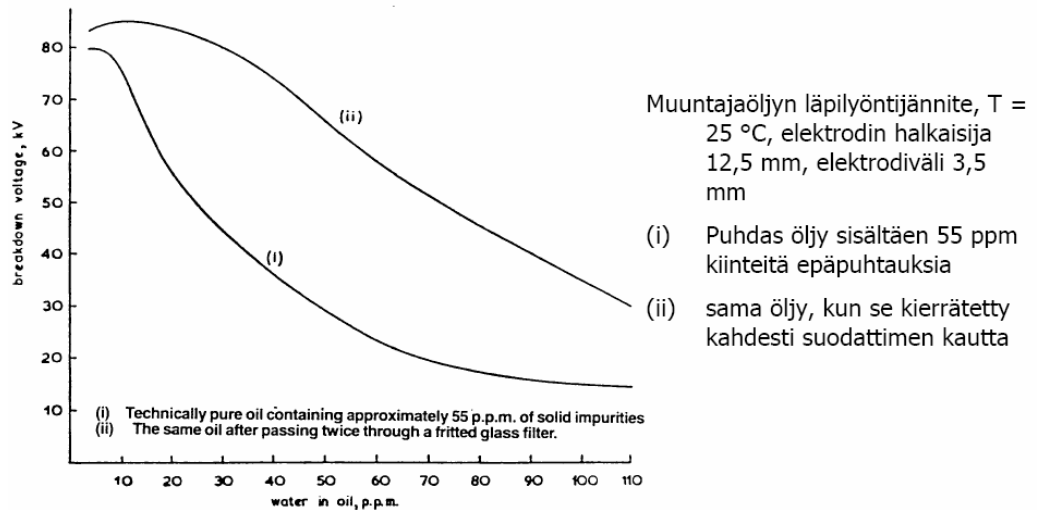
Kuva 1. Muuntajaöljyssä olevan kosteuden vaikutus jännitelujuuteen /12/

Seuraavassa kuvassa 1. on esitetty kosteuden vaikutusta öljyn jännitelujuuteen. Kuvaajista (i) kuvaa teknisesti puhdasta öljyä, jossa on epäpuhtauksia 55 µg/g. Kuvaaja (ii) kuvaa samaa öljyä, kun se on kahteen kertaan suodatettu. Kuvaajasta voidaan havaita, että kosteus vaikuttaa öljyn jännitelujuuteen pahimmillaan useita kymmeniä kilovoltteja.

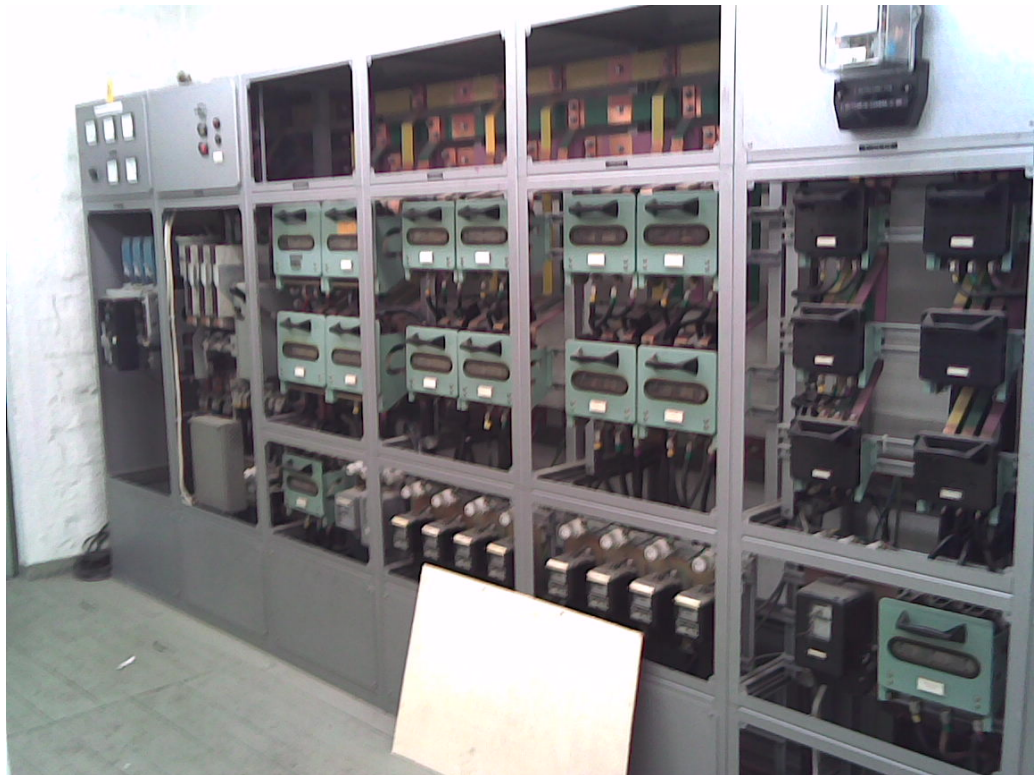
Kuva 4. Pääkeskus, pienjänniteosa 1

Pääkeskukset ovat peräisin 60-luvun alusta. Kuten seuraavista kuvista (kuvat 4 ja 5) on havaittavissa, keskukset ovat rakenteeltaan avonaisia teräsrunkoisia kennokeskuksia. Liitteissä 1-7 on esitetty keskusten rakenne graafisesti. Keskusten kokoonpanopiirustuksista (liitteet 1 ja 2) sekä kuvista 4 ja 5 on

havaittavissa lähtöihin liitetyt kWh-mittaukset. Alkujaan energian kulutus on siis mitattu jokaisesta lähdöstä erikseen. Vaikka mittarit ovat edelleen fyysisesti olemassa ja osa jopa toiminnassakin, ne ovat tarpeettomia, koska energian mittausta on toteutettu tuntimittauksella. Kuvassa 2. on keskustilan ovelta katsoen vasemmanpuoleinen pääkeskus, joka koostuu kennoista 1-6.

Kuten kuvista 1 ja 2 voi nähdä, keskusten lähdöt on toteutettu uuninluukkumallisin varokeyktykimin, toisin sanoen lähdön oikosulkusuojauksena toimivat kahvasulakkeet. Niin sanotun uuninluukkumallisen varokeyktykimen rakenne on sellainen, että lähdön kannen avaaminen irrottaa kahvasulakkeet pohjistaan. Lähtöä ei tulisi missään tapauksessa avata eikä sulkea kuormitettuna. Varokeyktykimien huono puoli on nimenomaan siinä, että ne voidaan avata ja sulkea, vaikka lähdössä olisi täysi kuormitus. Avoinna olevaa varokeyktykintä sulkiessa on vaikeaa saada selville, onko lähdössä mahdollisesti kuorma päällä. Varokeyktykimiä ei pitäisi myöskään käyttää kohteissa, joissa on suuret oikosulkuvirrat. Tässä kohteessa keskuksen vaikuttava oikosulkuvirta on kohdassa 3.1 laskettu 26,2 kA. Näin suuri oikosulkuvirta saattaa olla turvallisuusriski vanhassa keskuksessa.

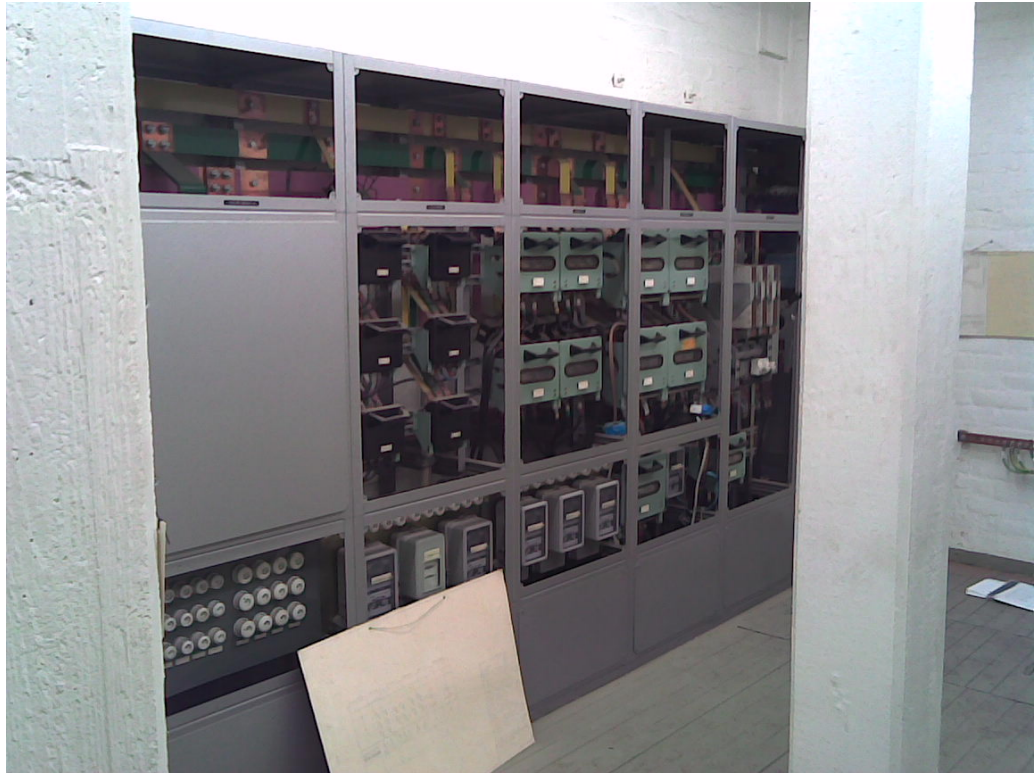
Kuva 5. Pääkeskus, pienjänniteosa 2

Kuvassa 3 näkyy keskustilan ovelta katsoen pääkeskuksen oikeanpuoleinen osa joka koostuu kennoista 7-12.

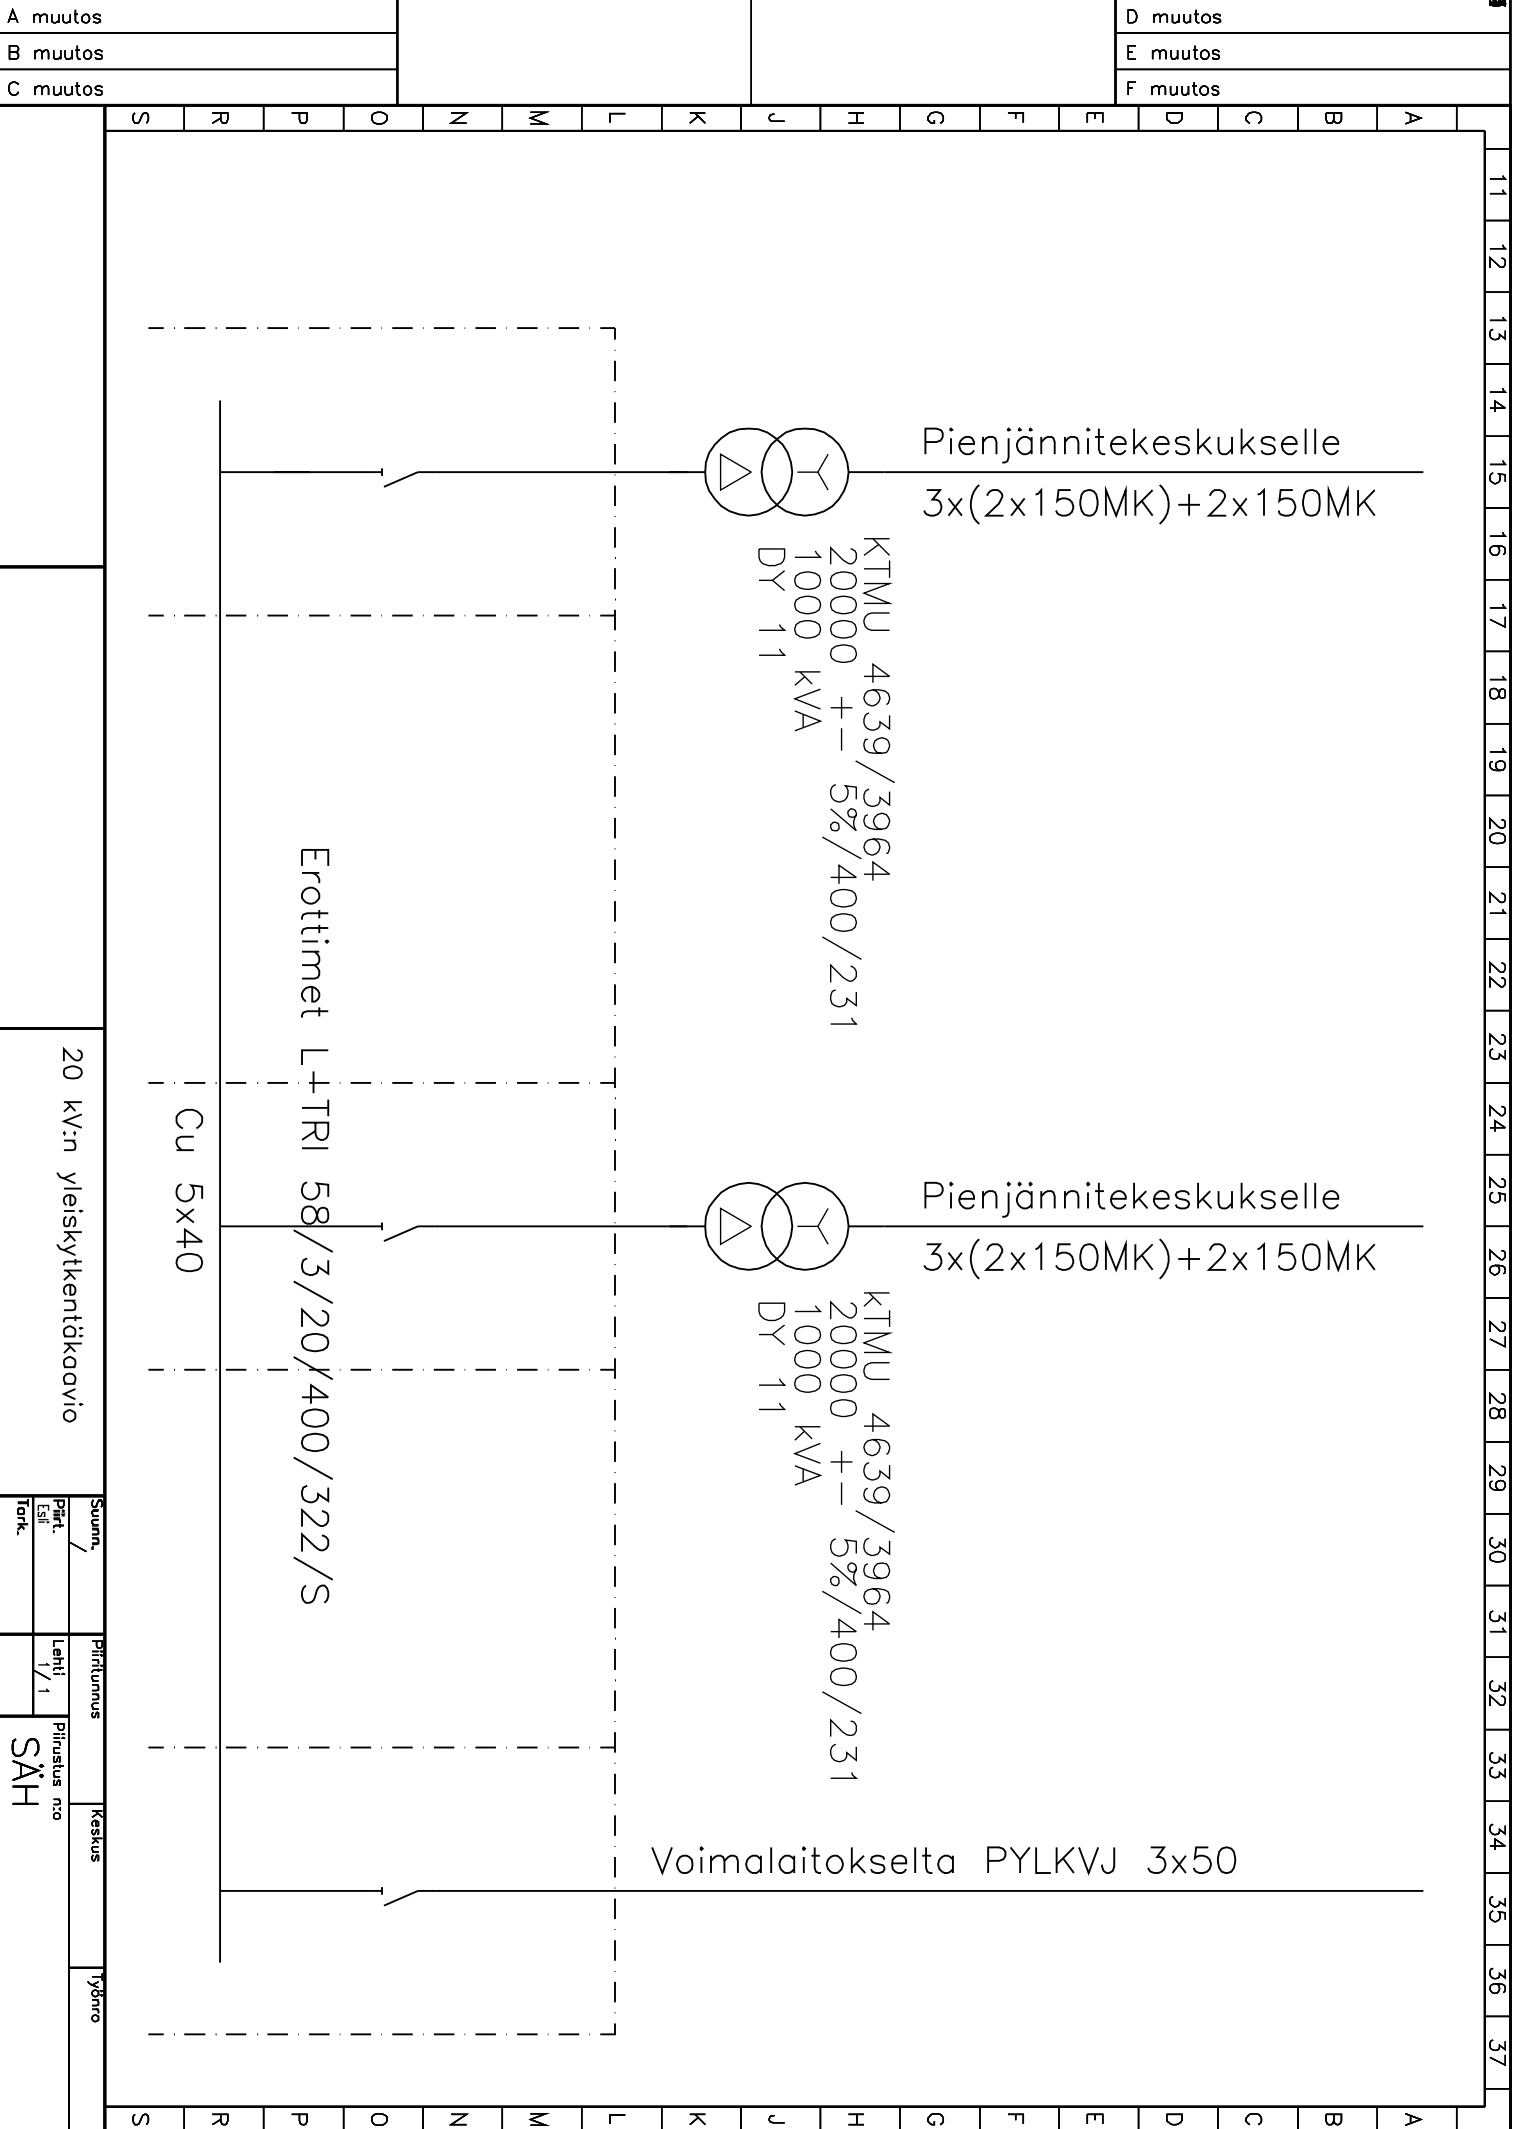
20 kV:n yleiskytkentäkuvio

Tutkintotyö rajataan siten, että käsiteltävän tuotantolaitoksen sähkökuvista piirretään pääjohtokaavio (liite 8) sekä pienjännitekeskuksen kokoonpanopiirustukset (liitteet 1 ja 2) ja keskuskaaviot (liitteet 3 - 7). Lisäksi piirretään 20 kV:n yleiskytkentäkaavio (liite 9).
