KAUKOLÄMPÖVERKOSTOJEN ÄÄNIONGELMAT

Vesa Keränen
Opinnäytetyö
Syksy 2015
Talotekniikan koulutusohjelma
Oulun ammattikorkeakoulu

Title of thesis: Noise Problems in District Heating Networks

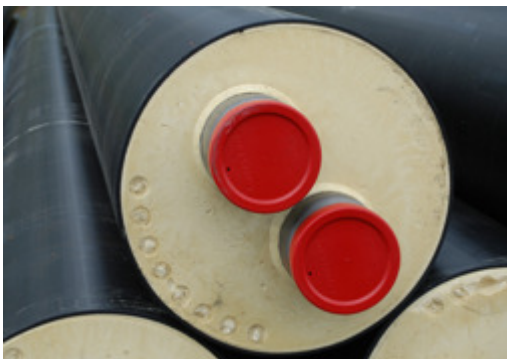
KUVA 2. Kaksiputkijohdon (Mpuk) rakenne

Kaksiputkijohdossa sekä meno- että paluuputket ovat yhteisen polyeteenisuojaputken sisällä ja ne on liitetty yhteen polyuretaanieristeellä. Eriste valmistetaan sekoittamalla isosyanaattia sekä lisäaineita sisältävä polyoliseos keskenään. Eristeen tehtävänä on vähentää lämpöhäviöiden määrää; lämpöhäviöitä vähennetään myös sijoittamalla paluuputki menoputken päälle. Kaksiputkijohdojen valmistus tapahtuu useimmiten kokoluokissa DN 2x20 mm – DN 2x200 mm. Tehtaalla valmistetaan pääsääntöisesti 6 m tai 12 m pitkiä putkia, työmaalla putkia lyhennetään tarpeen vaatiessa. Verrattaessa yksiputkijohdoja kaksiputkijohdoin etuna on niiden pienempi materiaalityö. Jatkosten tekeminen puolittuu ja suurten putkien rakentamisvaiheessa monttujen koko on pienempi minkä vuoksi lämpöhäviöt ovat pienemmät.

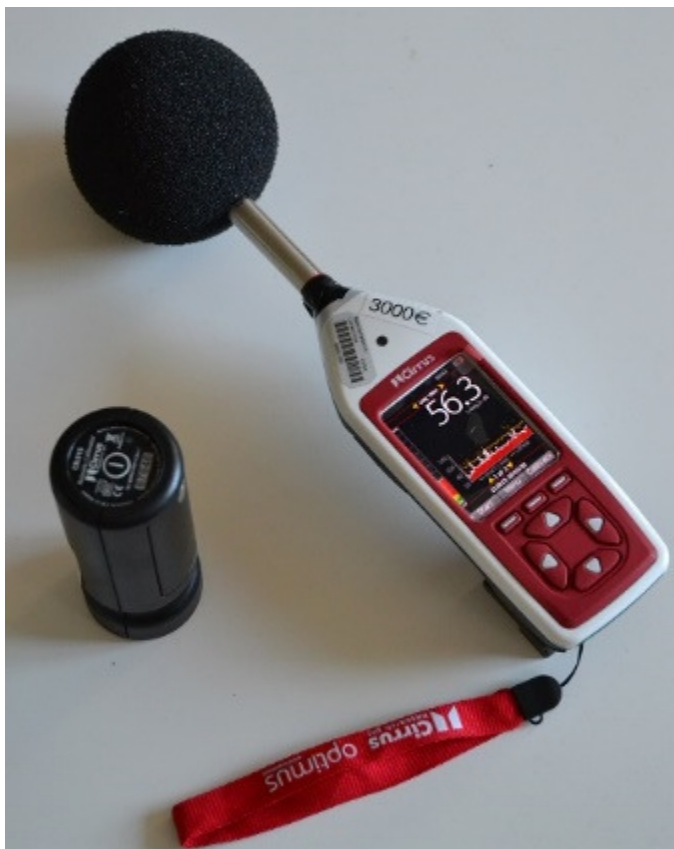
KUVA 6. Cirrus Optimus CK161C -äänimittari ja kalibrointilaite

Kuvassa 6 on esitetty Cirrus Optimus CK161C. Cirrus Optimus -mittarisarjoja käytetään seuraavanlaisissa kohteissa ja tehtävissä: teollisuus ja työtilanteissa syntyvien melutasojen seuranta ja erottelu, melutason mittaaminen äänilähteestä, kuulosuojainten erilaiset testaukset TML- ja taajuuskaistoittain ja erilaisten äänilähteiden äänitasojen vaikutusten tutkinta. (13, s. 2)

Mittarin rakenne on hyvin yksinkertainen ja helppokäyttöinen. Käytettävissä ei ole suurta määrää erilaisia painikkeita, eikä käyttöliittymässä ole suuria määriä erilaisia valikoita (kuva 6).

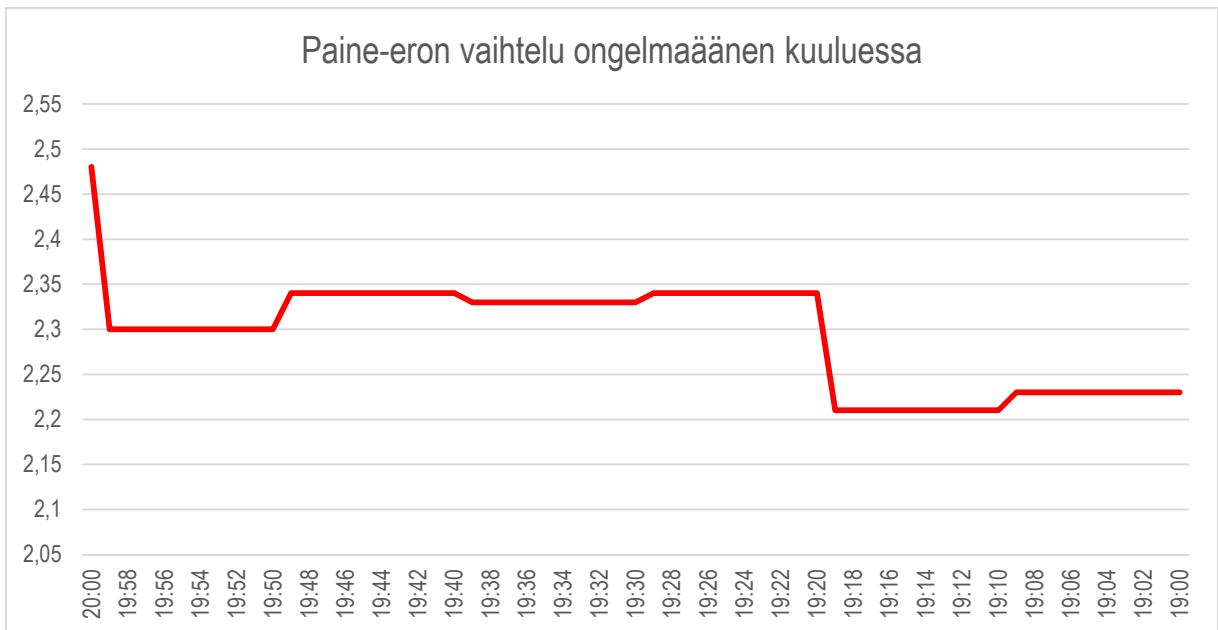
KUVA 10. Taulukossa on kuvattu paine-eron muutosta ongelmaaänen kuuluessa

Liitteestä 4 nähdään etäluettavan lämpöenergiamittarin mittaamat tiedot, joiden perusteella ylläoleva kuvaaja on luotu.

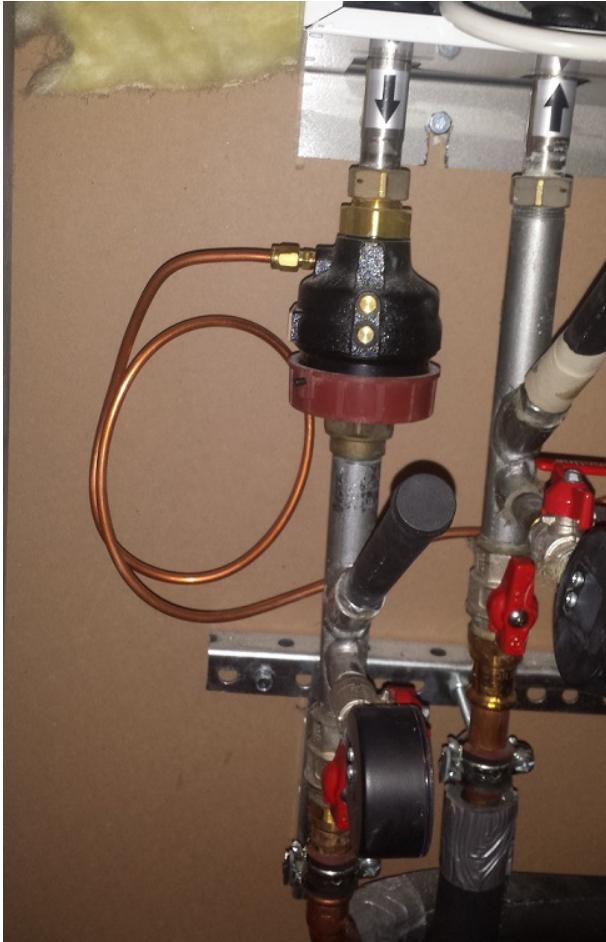
KUVA 12. Kohteen 2 paine-erosäädin

Kohde 2 on rakennettu noin viisi vuotta sitten; tähän aikaan kaukolämpö oli vasta rakennettu alueelle, jossa tutkimustöitä tehtiin. Alueella ei vielä siihen aikaan ollut paljon asuintaloja ja se oli yleisesti ottaen keskeneräinen. Tästä syystä alueelle, jossa nyt tutkimukset olivat käynnissä suositeltiin laittamaan paine-erosäädin. Paine-erosäädintä käytetään tasoittamaan suuria paine-erovaihteluja asiakkaan laitteistossa, jotta säätöventtiilit pystytään mitoittamaan oikein ja säätöventtiileillä säilyy mahdollisuus toimia oikein. Nykyään alue on kuitenkin huomattavasti valmiimpi, joten paine-erojen vaihtelut ovat myös tasoittuneet. Tästä syystä paine-erosäädintä ei enää tarvita tällä alueella. Vaihtoehdot ongelman ratkaisemiseksi alkoivat käydä vähiin, koska äänilähde ei voinut olla toisipuolella, koska ääni ei voi kulkea lämmönsiirrinten läpi. Teoriassa äänen kulkeminen siirtimen läpi ensiöpuolelle on mahdollista, mutta lämmönsiirrinten rakenteiden vuoksi kuvailtu ongelmaääni ei voi kuulua enää muissa kiinteistöissä niin voimakkaana. Edellisten perusteella paine-erosäädin päätettiin poistaa kohteesta 2.

Paine-erosäätimen poistamisen jälkeen kohteet jätettiin jälleen muutaman päivän seurantavaiheeseen, eikä muita toimenpiteitä tehty. Asiakkailta tiedusteltiin useaan otteeseen parin päivän välein, onko ongelmia esiintynyt. Jokaisella tiedustelukerralla kaikki asiakkaat ilmoittivat, että ääntä ei ole enää kuulunut.
