Jesse Honko

Punch-järjestelmän tietojen analysointi

Insinöörityö

12.2.2016

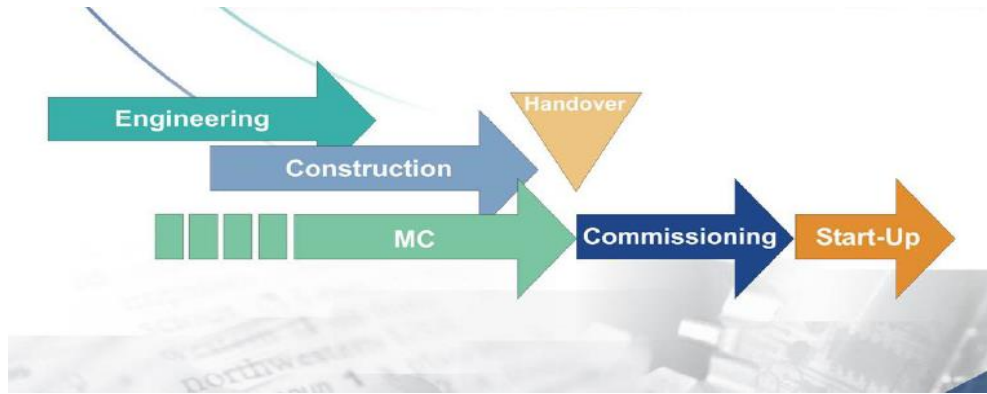
Kuva 4. Mekaanisen valmiuden periaate [3].

Kuvan 4 mallia noudatettaessa mahdolliset laatu-poikkeamat havaitaan ja korjataan jo hyvissä ajoin ennen vastaanottotarkastusta (kuvassa "Handover"-kolmio). Johdonmukainen laadunvalvonta toteutusvaiheen (kuvassa "Construction"-nuoli) aikana lisää varmuutta vastaanottotarkastuksissa ja käynnistysvaiheessa (kuvassa "Start-Up"-nuoli). Näin ollen voidaan olla varmoja siitä, että myös ns. piilossa olevat kohteet on laitettu kuntoon eikä käynnistyksessä tule vastaan töiden laatuun liittyviä ongelmia. Käynnistysvaiheessa tai yksikön normaalin käynnin aikana on usein hankalaa todeta esimerkiksi vuodon juurisyytä. Vuoto voi olla esimerkiksi suora seuraus asennustyön vääristä menetelmistä, jotka olisi voitu helposti estää työn toteutuksen aikana johdonmukaisella laadunvalvonnalla ja näin estää myös vuodon syntyminen.

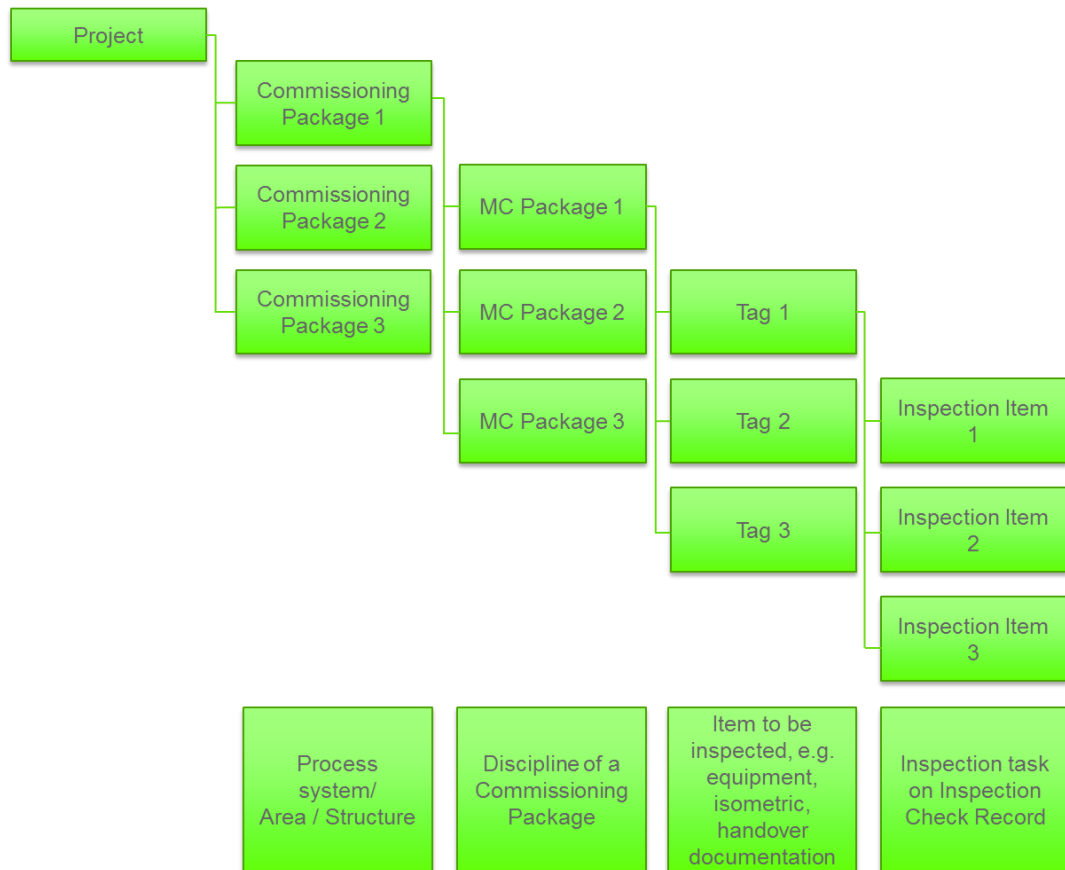
Kuva 6. Neste Jacobsin MC-järjestelmä koostuu neljästä tasosta.

Järjestelmässä (kuva 6) käytetään neljää tasoa, joista ylimpänä on tuotantoyksikkö tai projekti. Tuotantoyksikön alapuolella on käyttöönottopaketti, jonka alla on työajikohtainen MC-paketti. Alimpana tasona on tag eli tarkastettava kohde [4].

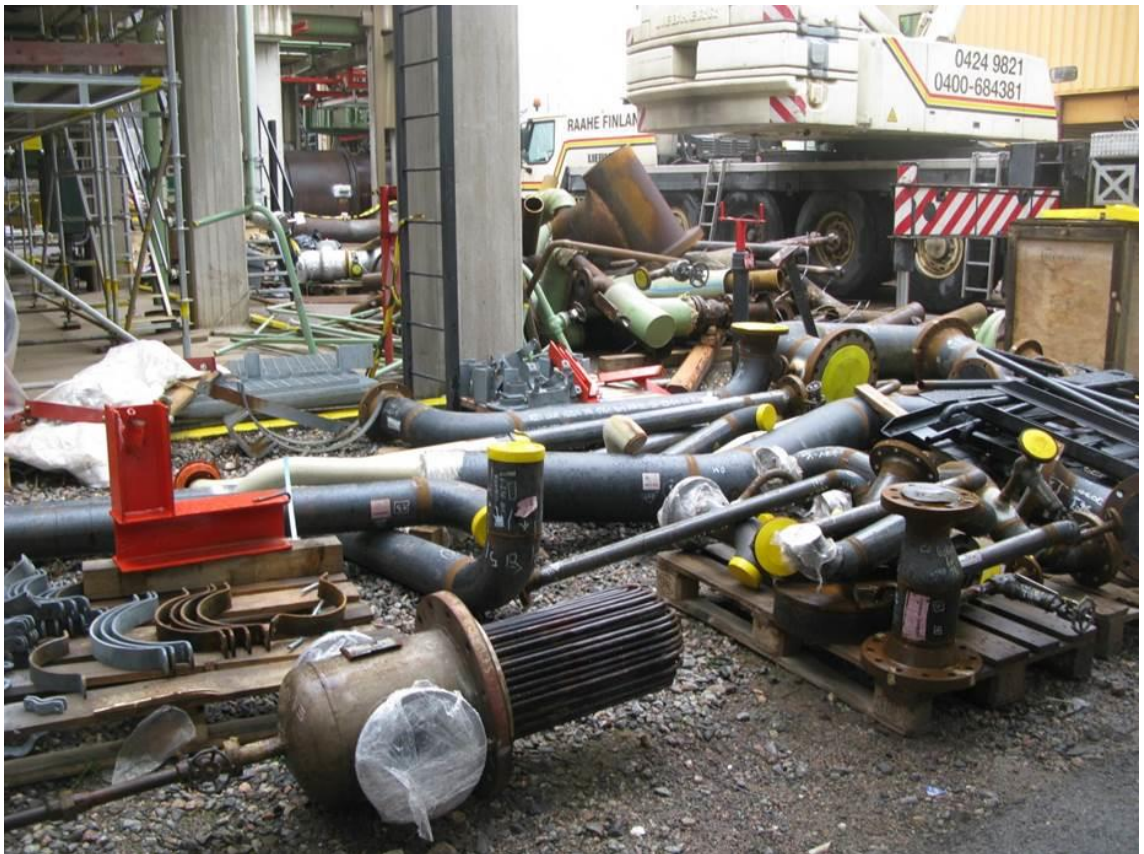
Kuva 32. Kuvassa näkyy osien ja laitteiden vääränlaista säilytystä, mikä on tyypiesimerkki väärästä toiminnasta, jota Punch Managementin avulla voidaan välittömästi korjata.

Kirjaukset joissa urakoitsija ei ole tiedossa liittyvät usein housekeepingiin, eli järjestyksenpitoon työmaalla. Tyypillistä tapauksille on sekasorto uusien ja vanhojen, romutettavien ja korjattavien osien välillä niin kunnossapito- kuin investointitöissä (kuva 32).
