ESISELKEYTYSALTAAN LIETEPATJAN HALLINTA METSÄ-BOARD KYROLLA

Jyri Isokivijärvi

Opinnäytetyö
Maaliskuu 2016
Konetekniikan koulutus
Koneautomaation suuntautumispolku

Jyri Isokivijärvi:
Controlling the sludge blanket at the pre-sedimentation pool of Metsä Board Kyro

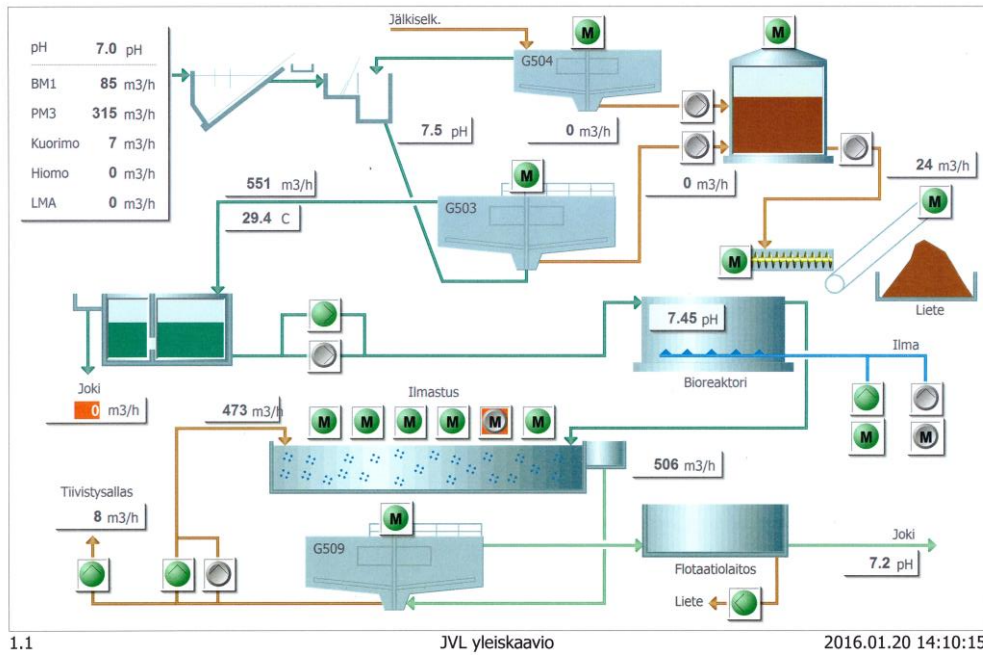
KUVA 1. Jätevesilaitoksen yleiskaavio Kyrön Valmet DNA-käyttöjärjestelmässä

Metsä Board Kyron jätevedet puhdistetaan aktiivilietelaitoksella. Termi aktiivilietelaitos perustuu ilmastusaltaan ja jälkiselkeytysaltaan välillä tapahtuvaan palautuslietekierto, jonka aikana bakteerikanta käyttää ravintonaan vesistöä kuormittavia ainesosia. Ilmastusaltaassa bakteerit toimivat aerobisissa ja jälkiselkeytysaltaan pohjalla anaerobisissa oloissa. Näiden yhteisvaikutuksena vedestä poistuu erilaisia ympäristöä kuormittavia ainesosia ja jälkiselkeytysaltaan ylijuuksutuksesta saadaan puhdasta vettä, bakteerilietteen laskeutuessa altaan pohjalle. Kuvassa 1 on nähtävillä yleiskaavio Kyron jätevesilaitoksesta. Tässä luvussa käydään läpi Kyron jätevesilaitoksen osaprosessit.

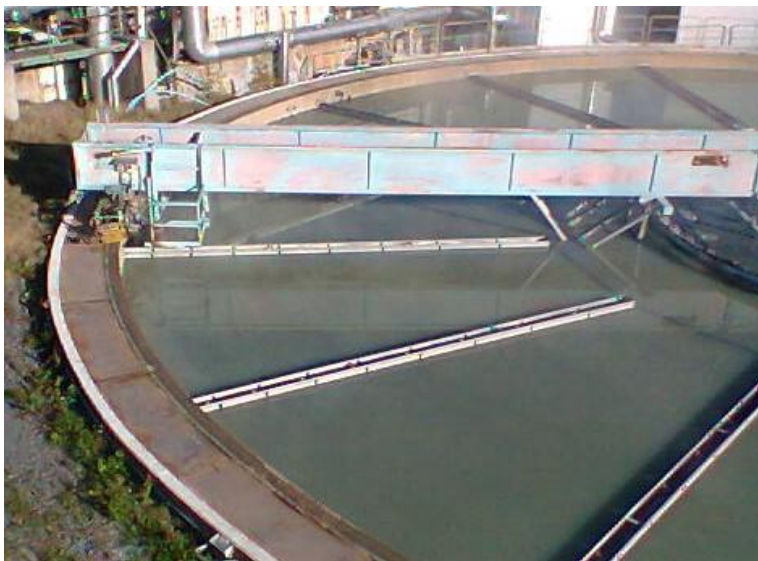
KUVA 2. Esiselkeytysaltaan silta

Esiselkeytysaltaan tarkoituksena on gravitaatioon perustuen laskeuttaa painavaa ainesta altaan pohjalle, josta se ohjataan pyörivässä sillassa olevien pohjakaapimien avulla primääri-lietepumpuille lietteenkäsittelyyn. Allas on kaltevapohjainen, tilavuudeltaan 3800m², reunasyvyyden ollessa 4,0m. Esiselkeytetty vesi poistetaan altaasta ylivuotona säteittäiskouruja pitkin. Altaan on toimittanut Tampella Oy vuonna 1972. Kuvassa 2 on nähtävissä altaassa pyörivä kaavintasilta sekä säteittäiskourut, joita pitkin esiselkeytetty vesi kulkeutuu pumppauksen kautta biologiseen puhdistukseen.

Esiselkeytysaltaan toimintaan ja laitteistoon syvennyttään paremmin luvussa 3.

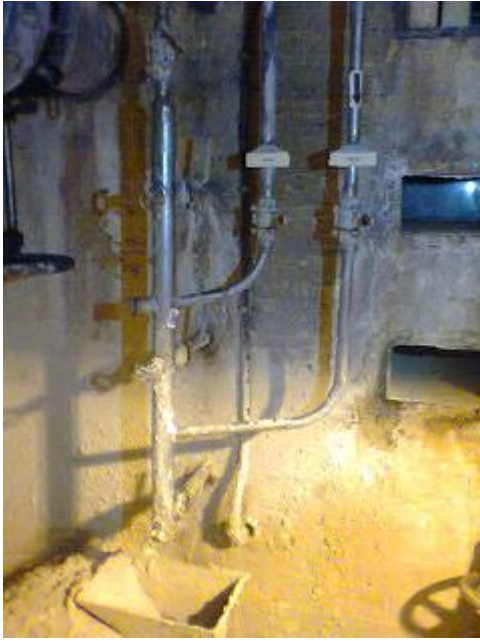
KUVA 4. Esiselkeytsaltaan patjanmittausputkisto

Tähän mennessä esiselkeytysaltaan lietepatjan korkeudesta on saatu tietoa putkien avulla, jotka sijaitsevat eri syvyyksillä altaassa. Menetelmä on varsin karkea ja putkien syvyydet 10cm, 40 cm, 80 cm, 130cm, 195cm ja 225cm ovat varsinkin korkeammilla lietteen määrillä liian kaukana toisistaan. Esimerkiksi 130cm:n putkesta tuleva kiinteä liete saattaa tarkoittaa, että lietepatjan korkeus voi olla 130cm tai 190cm. Lietepatjan korkeus mitataan joka aamuksella näytekierroksella. Mittauspiste sijaitsee mekaanisella jätevedenpuhdistamolla noin 300 metrin päässä valvomosta, jossa operaattorit työskentelevät. Tämä tarkoittaa käytännössä sitä, että varsinaista lietepatjan korkeutta ei voi tarkastella, kuin aamukierroksen aikana. Koneiden päänvientiongelmien pitkittyessä, jolloin hylkytornit alkavat vuotamaan yli, käydään patjaa mittaamassa, mutta kriittisen korkeuden sanominen, jolloin silta pysähtyy, on ollut mahdotonta. Kuvassa 4 on venttiilit, joilla lietepatjan korkeus mitataan.

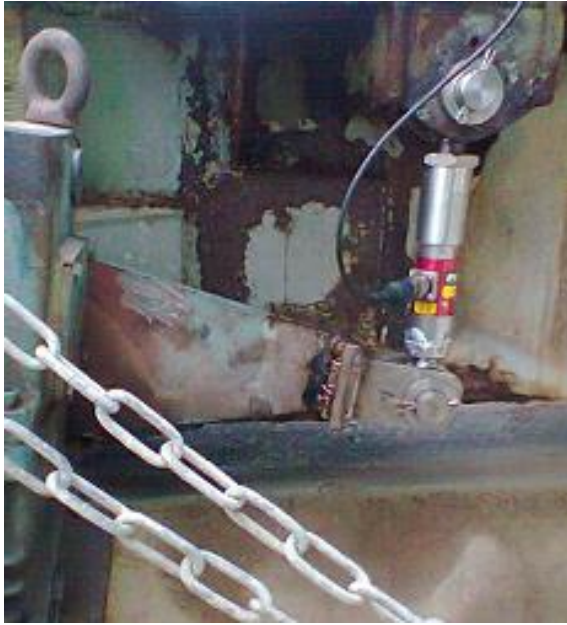
KUVA 6. Futek-voima-anturin asennuspiste

Aikaisemman mekaanisen voima-anturin tiedoista saatiin selville vaadittava minimitaso voiman mittaukselle, joka oli 17200N:ia. Uusi anturi on kuitenkin skaalattu mittaamaan sekä venymää että puristusta siten, että asteikko ulottuu -88960N:sta +88960N:iin, mikä riittää hyvin mittaukseen. Vetoa ja puristusta mitattiin, koska momenttituen liike on hie-man nykivää. Anturilta tieto siirtyy mV-viestinä langattomalle lähettimelle, josta edelleen radiosignaalina vastaanottimelle sähkötilan läheisyyteen. Vastaanottimessa millivoltti-viesti muutetaan mittamuuntajalla milliampeeriviestiksi siten, että 4mA vastaa alarajaa ja 20mA ylärajaa, nollatason eli lepotilan ollessa 12mA. Viesti kulkee vastaanottimelta kenttäkotelon ja ristikytkentätilan kautta Valmetin DNA järjestelmään, joka on Kyrolla käytettävä prosessinohjausjärjestelmä eli käyttöliittymä. Kuvassa 6 on voima-anturi asennettuna paikoilleen momenttitukeen.

Tässä työssä on päätetty käyttää esiselkeytyksen lietepatjan aiheuttaman kuormituksen mittaamiseen voima-anturia kytkettynä vanhan mekaanisen anturin (tarvittavat muutokset tehden) paikalle vaihdelaatikon momenttitukeen. Mittausajalta kerätään myös tieto sillan keskeltä sijaitsevasta analogisesta virtamittauksesta ja muutetaan se moottorin ottamaksi tehoksi. Lisäksi lietepatja mitataan yhä päivittäin putkistolta ja tarkoitukseen valmistetulla optisella anturilla, joka mittaa veden värin muutosta.

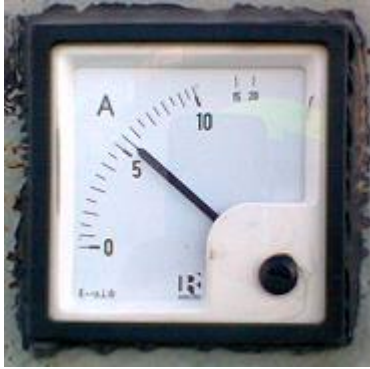
KUVA 7. Sillan vetomoottorin virtamittari

jossa U on pääjännite 400V (mitattu arvo), I on mittarin osoittama virtalukema ja $\cos\varphi$ koneen kilpiarvoista saatu tehokerroin 0,86. Tämä mittaus tehtiin lisätiedon saamiseksi lietepatjan, voiman ja tehon yhteydestä. Olosuhteet ovat myös kosteuden ja rikkivedyn muodostumisen takia erittäin haasteelliset ja voima-anturin vikaantumisen näistä syistä voi olla mahdollista. Jos lietepatjan korkeuden ja tehon yhteydestä löytyy selvä korrelaatio, voidaan tulevaisuudessa harkita vetomoottorin tehon käyttöä lietepatjan korkeuden ilmaisemisessa. Kuvassa 7 on analogisen virtamittarin näyttö. Kuvasta käy hyvin ilmi, että mittarilta luettava virta-arvo on hyvin karkea, tarkkuudeltaan 0,1 - 0,2A:n luokkaa.

Voima-anturin ja lietepatjan manuaalisen mittauksen lisäksi seurattiin sillan vetomoottorin analogista virtamittausta, joka muutettiin tehoksi kolmivaihemoottorin pätötehokaa- valla, (Tekniikan Kaavasto 2012, 128)

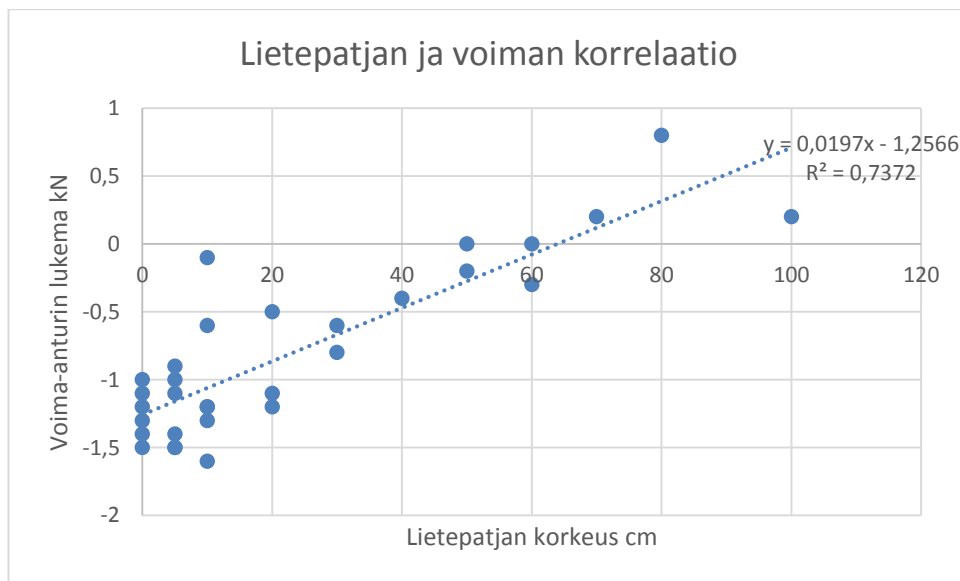
KUVIO 1. Lietepatjan korkeuden ja voimamittauksen hajontakaavio

Voima-anturin tuottaman datan ja manuaalisten lietepatjamittausten perusteella voitiin tehdä Excel-kaavio, josta käy ilmi mittaustulosten hajontakuviota ja regressiosuora, jonka r^2 -arvosta voitiin nähdä mittausten keskinäinen riippuvuus. Kuviossa 1 nähdään, että lietepatjan korkeuden ja voimamittauksen välille saatiin regressiosuoran r^2 -arvoksi 0,7372 mikä kertoo, että suoran selityskyky on hyvä.

Kuviossa 1 näkyvän kaavan

$$y = 0,0197x - 1,2566 \quad (4)$$

perusteella voitiin laatia ohjelma, joka muuttaa voima-anturin mittauksen lietepatjan korkeudeksi. Kaavasta piti ratkaista x , joka kuvaa lietepatjan korkeutta ja se saatiin johtamalla kaava muotoon,

$$x = \frac{1,2566+y}{0,0197} \quad (5)$$

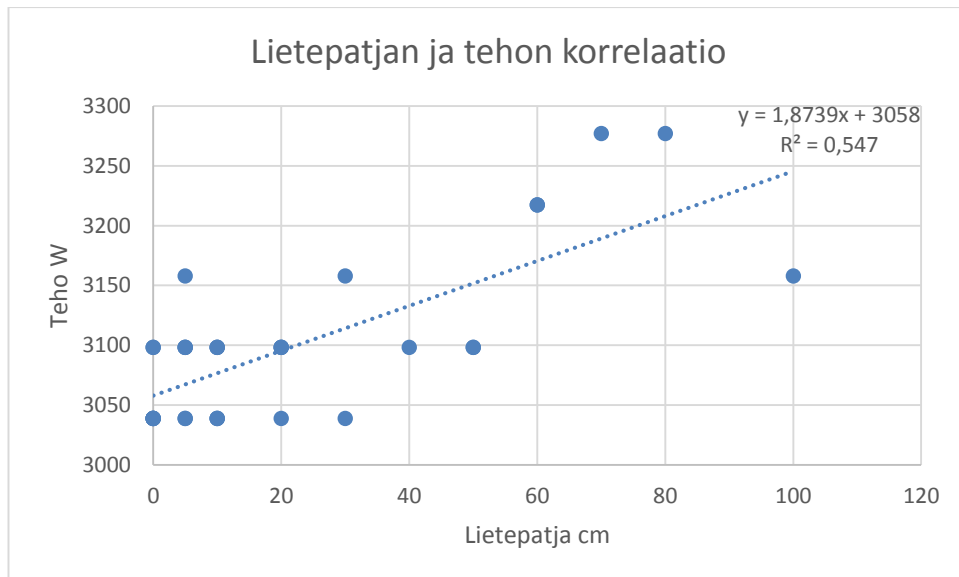
KUVIO 2. Tehon ja lietepatjan hajontakaavio

Mittausjakson aikana tehty vetomoottorin virtamittauksen seuranta tuotti kuvion 2 mukaisen hajontakaavion. Virtamittauksen ja sen kautta lasketun tehon sekä lietepatjan välinen r^2 -arvo oli 0,547. Tehon suoran selitysaste oli siis heikompi, kuin voima-anturin selitysaste, mutta kuitenkin yli kohtalaisen selitysasteen rajan 0,5. Voima-anturi antaa siis tarkemman kuvan lietepatjasta, kuin virtamittaus. Syitä virtamittauksen huonompaan korrelaatioon oli ainakin ulkoilman lämpötilan muutokset, joka vaikuttaa jäykistämällä laakereiden voiteluaineita, todella karkea virtamittarin asteikko ja näytteenottohetken vaihtelevuus sillan asennon takia.

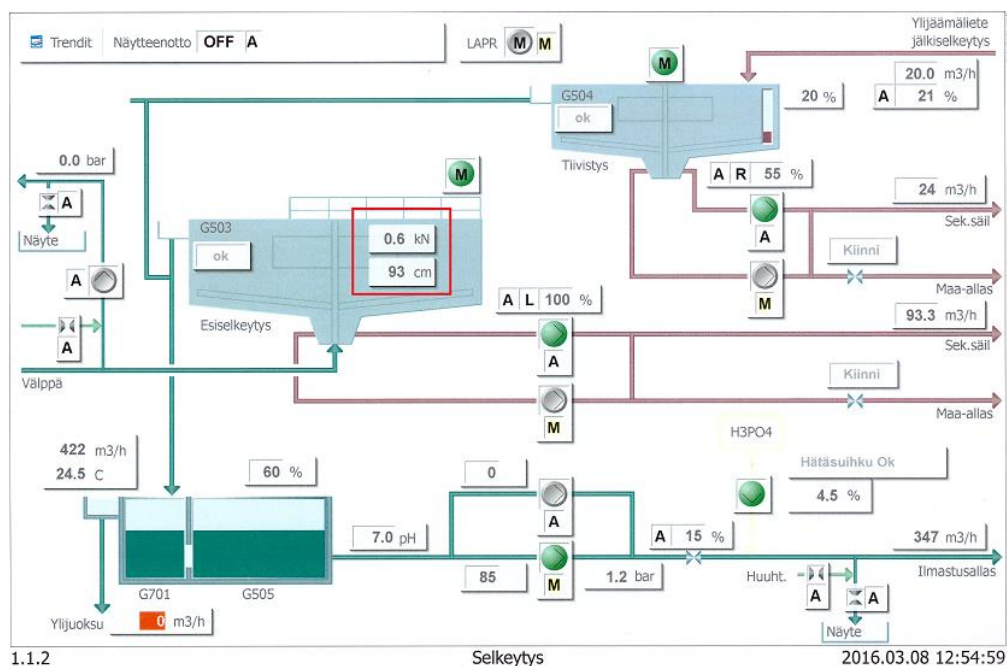
KUVA 9. Mittaus Valmet DNA järjestelmässä

Kuvassa 9 on nähtävissä Valmet DNA järjestelmään tuotu lietepatjan korkeustieto. Myös voima-anturin lukema haluttiin jättää näkyviin mm. vikatilanteiden varalle. Operaattorit ohjeistettiin ilmoittamaan vuoromestarille 1,5 ja kahden metrin raja-arvojen ylitykset.

Kokemuksesta tiedetään, että lietepatjan ollessa kaksi metriä, on tilanne jo vaikea. Sen takia ohjelmaan laadittiin hälytykset yhden, 1,5:n ja kahden metrin korkeuksille. Lisäksi lietepatjan korkeuden ylittäessä kaksi metriä ohjeistettiin käyttäjät vaihtamaan sillan vetomoottorin nopeus hitaalle. Huojunnan välttämiseksi laskennassa käytettiin puolen tunnin liukuvaa keskiarvoa lisättynä 0,217kN:illa, joka oli keskiarvolaskennan ja todellisen mittauksen keskimääräinen erotus. Liian nopean lietepatjan nousun aiheuttaman hälytyksen pohjana käytettiin lietepatjan korkeuden nousua yli 20 senttiä tunnissa.
