Istuimen kokoonpanoprosessin kehittäminen laatuhavaintojen perusteella

Metropolia Ammattikorkeakoulu

Insinööryö

Author Title	Juhani Fincke Assembly Process Development Based on Quality Feedback
Number of Pages Date	44 pages + 2 appendices 25 April 2016
Degree	Bachelor of Engineering
Degree Programme	Mechanical Engineering
Specialisation option	Machine Design Engineering
Instructors	Juha Järvinen, Production Manager Pekka Salonen, Senior Lecturer
<p>This Bachelor's thesis was commissioned by Planmeca Oy. The objective of this thesis was to develop the chair assembly process for a dental healthcare unit. The development was based on quality data analyses of all three databases which are used to collect quality data from different points of the assembly process. The databases were analyzed using the same methods and filters to allow comparison.</p> <p>Currently the chair assembly is manufactured by an assembly factory from where they are shipped to the assembly line. In the future all components will be assembled in Herttoniemi including the machining and powder coating of the chair cast, which is used as a frame to all other components.</p> <p>Powder coated casts are transported b

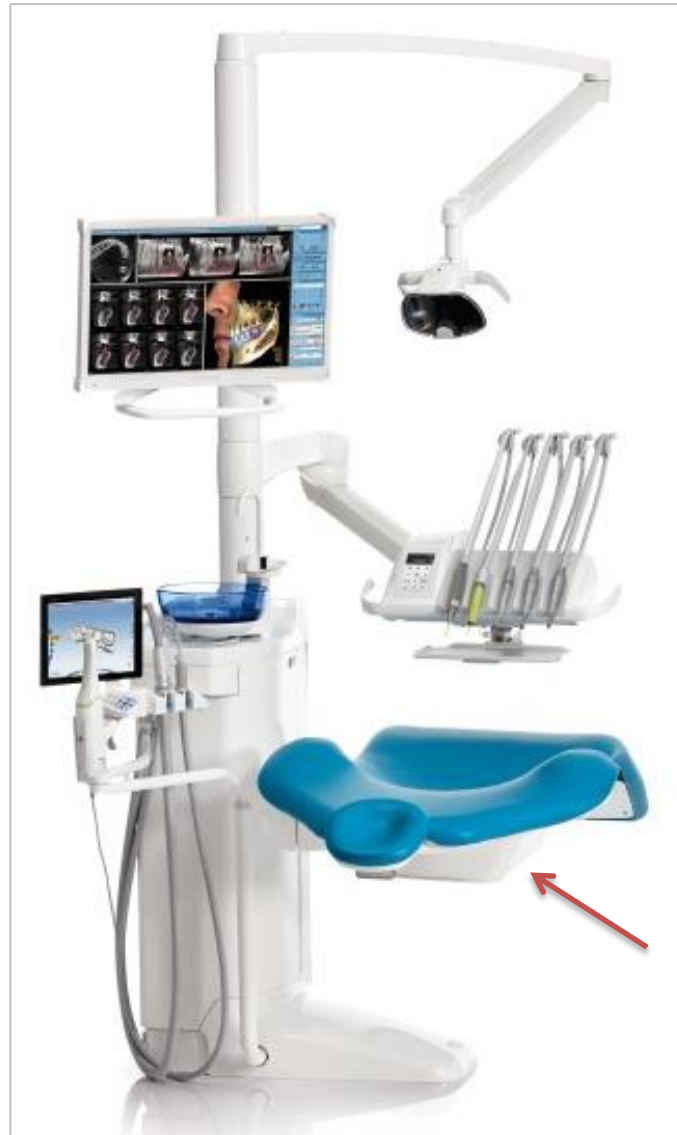
Kuva 1. Planmeca Compact-hammashoitokone. [2.]

Planmeca Group työllistää maailmanlaajuisesti noin 2 700 henkeä, joista Suomessa n. 900. Yhtiöryhmän liikevaihto oli vuonna 2014 n. 740 M€ ja omavaraisuusaste on 50 %. [1; 2.] Kuvassa 1 on Planmeca Oy:n valmistama Compact-hammashoitokone, jossa on nuolella osoitettuna tämän insinööriyön kehityskohteena oleva istuinkokoonpano.

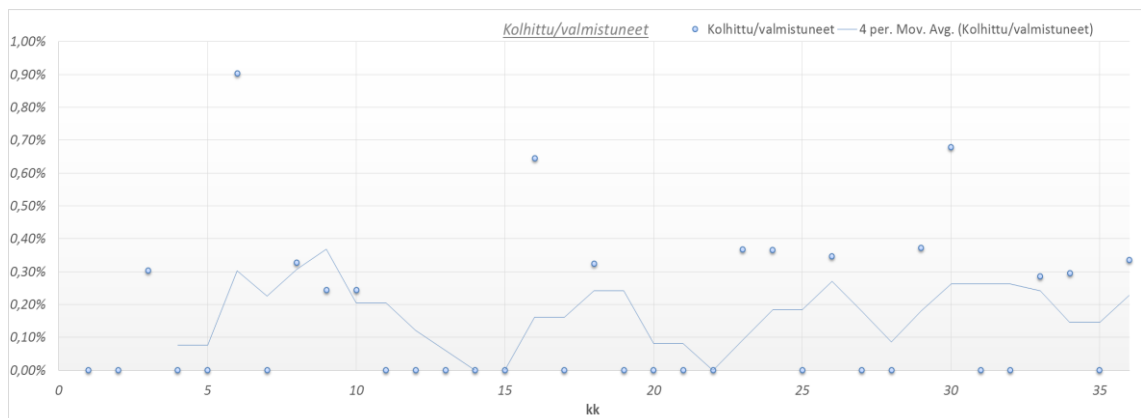
Kuva 14. Asiakkaalla havaittujen kolhiintuneiden pintojen suhde valmistuneisiin koneisiin koko Unitissa.

Kuvan 14 käyrässä nähdään asiakkaalla havaittujen kolhiintuneiden pintojen suhde valmistuneisiin koneisiin. Laskennallinen keskiarvo tälle otannalle on 0,2 %.

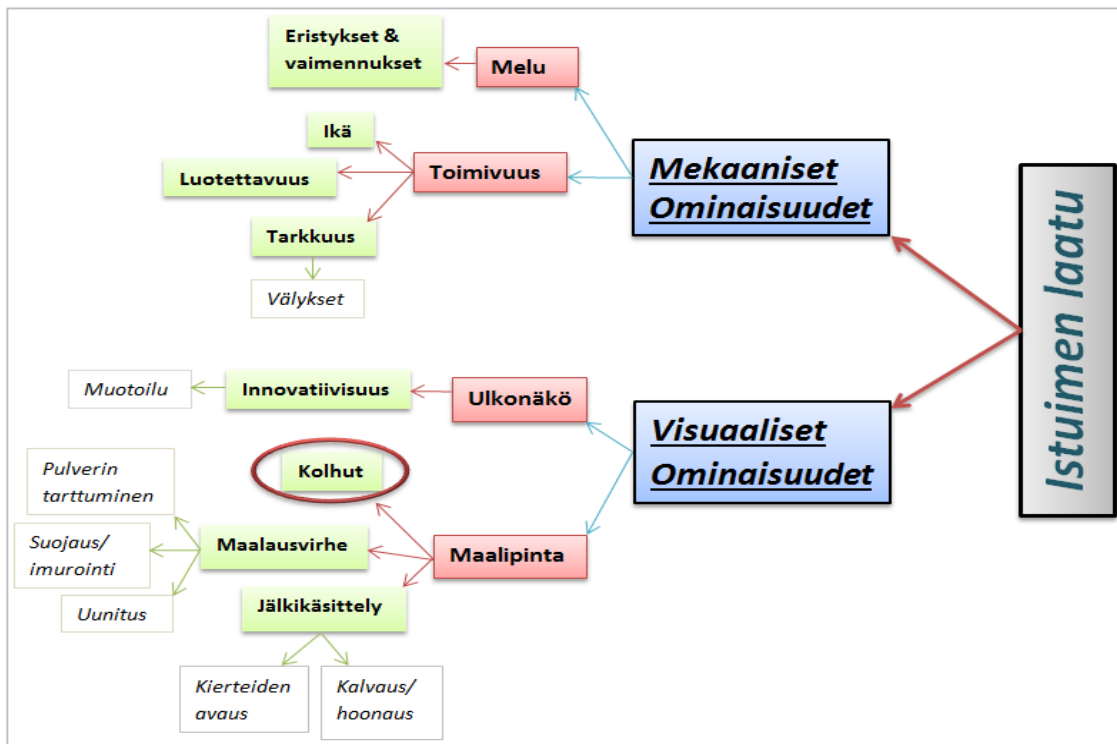
Kuva 17. Vuokaaviolla määritetyt laadun osa-alueet.

Ensimmäisessä vuokaaviossa (kuva 17) on kuvattu istuimen laadun määrittävät osa-alueet, sekä niihin liittyvät virhemahdollisuudet kokoonpanoprosessin aikana.

Tuotteen laatu on jaettu mekaanisiin, visuaalisiin ja sähköisiin ominaisuuksiin, joista jälleen pienempiin kokonaisuuksiin. Tässä työssä laadun tietokantojen analysoinnin perusteella keskitytään punaisella ympyröityyn visuaalisten ominaisuuksien haarasta

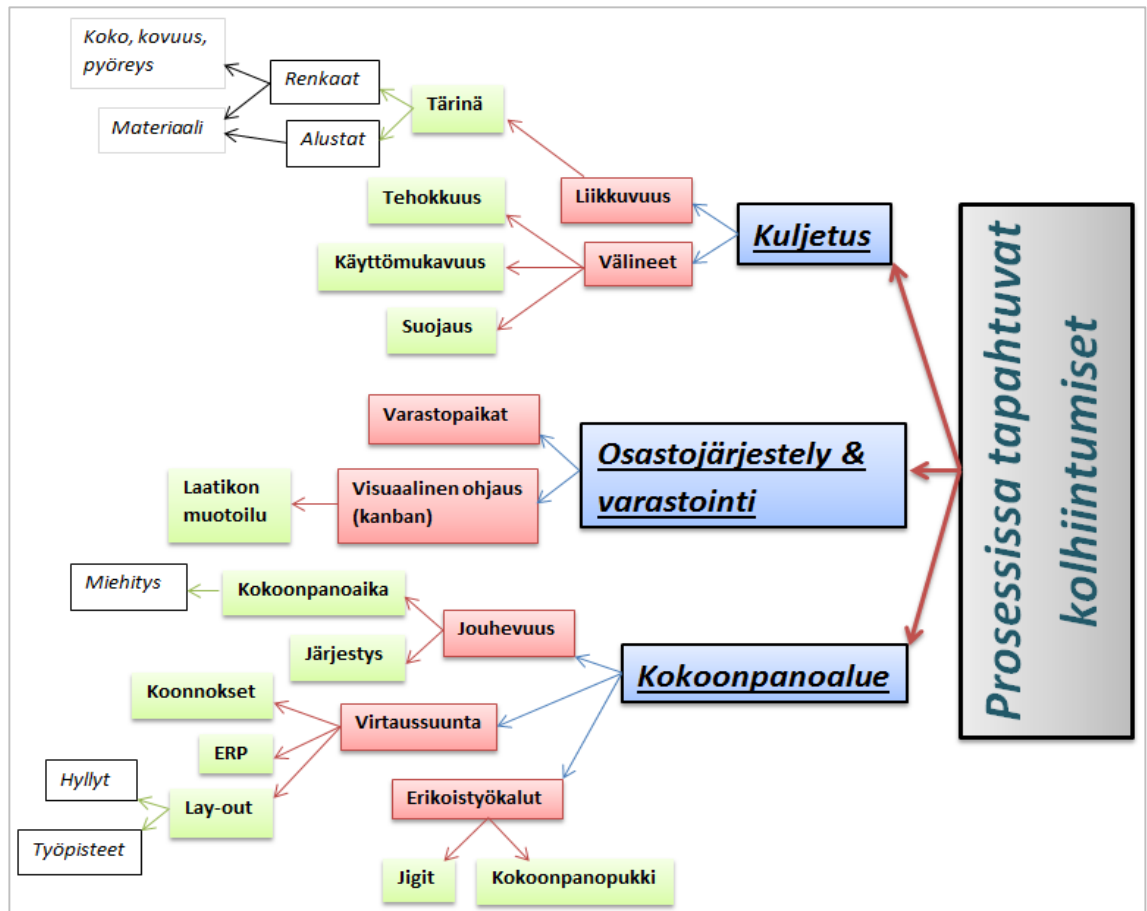
Kuva 18. Kolhiintumiseen vaikuttavat kokoonpanon vaiheet.

Koska tarkastelukohteena ovat maalattujen pintojen kolhiintumiset, tehtiin toinen vuokaavio havainnollistamaan näitä virheitä aiheuttavat kokoonpanon vaiheet. Kolhiintumista havainnollistava vuokaavio on kuvassa 18.

Sinisissä laatikoissa olevat kaavion hierarkiassa suoraan kolhiintumisen alapuolella olevat vaiheet (kuljetus, osastojärjestely & varastointi sekä kokoonpanoalue) käsitellään tässä raportissa omina otsikoinaan. Osastojärjestely & varastointi -osiota tarkastellaan kevyemmin, koska vaihe ei liity insinööriyöhön samalla painoarvolla kuin valun kuljetus ja kokoonpanoalueen suunnittelu. Valun kuljettamisen suunnittelussa otettiin huomioon kaikki tarvittavat osastojärjestelyyn liittyvät elementit.

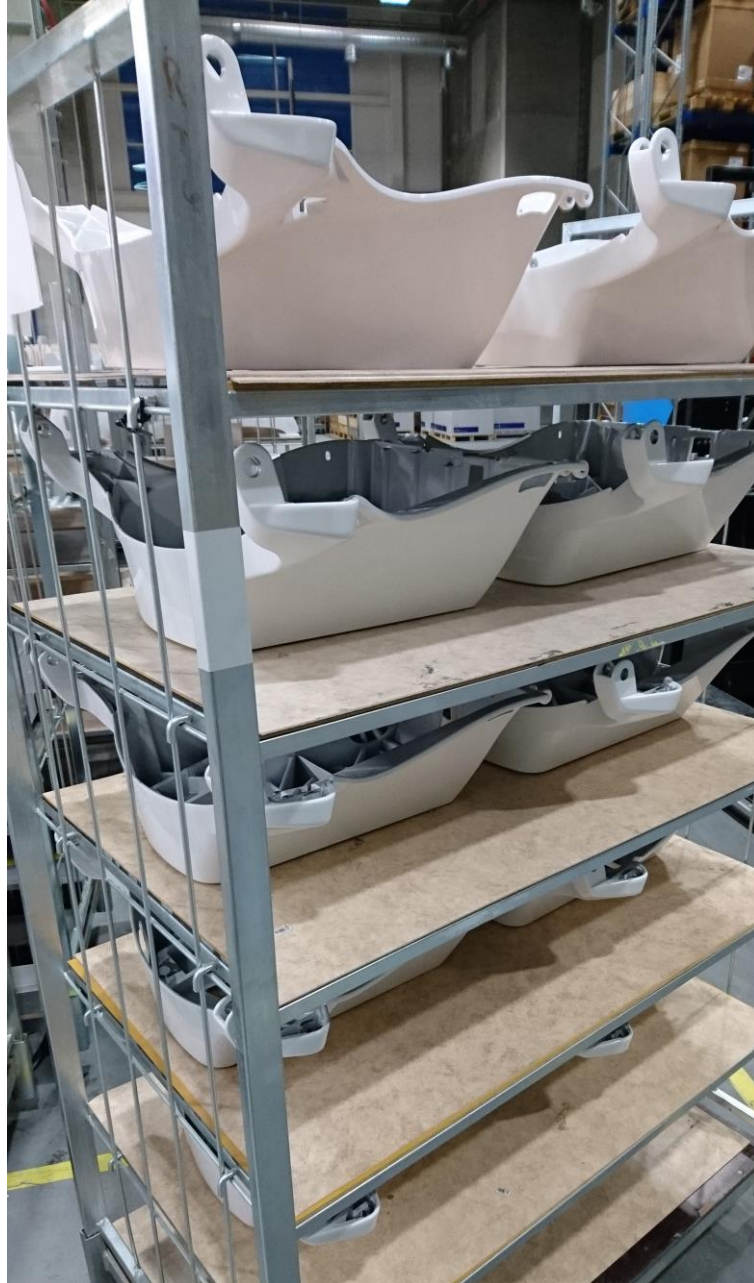
Kuva 19. Nykyinen ratkaisu istuinvalun kuljettamiselle.

Rullakon kovat renkaat aiheuttavat epätasaisella alustalla työnnettäessä tärinää ja työergonomia kokoonpanolinjalla on huono ottaen huomioon erikokoiset työntekijät. F-taloon rekalla kuljetettavat valut yksittäispakataan joko kuplamuoviin tai muuhun pehmusteeseen, minkä jälkeen suojatut valut pakataan lavalle.

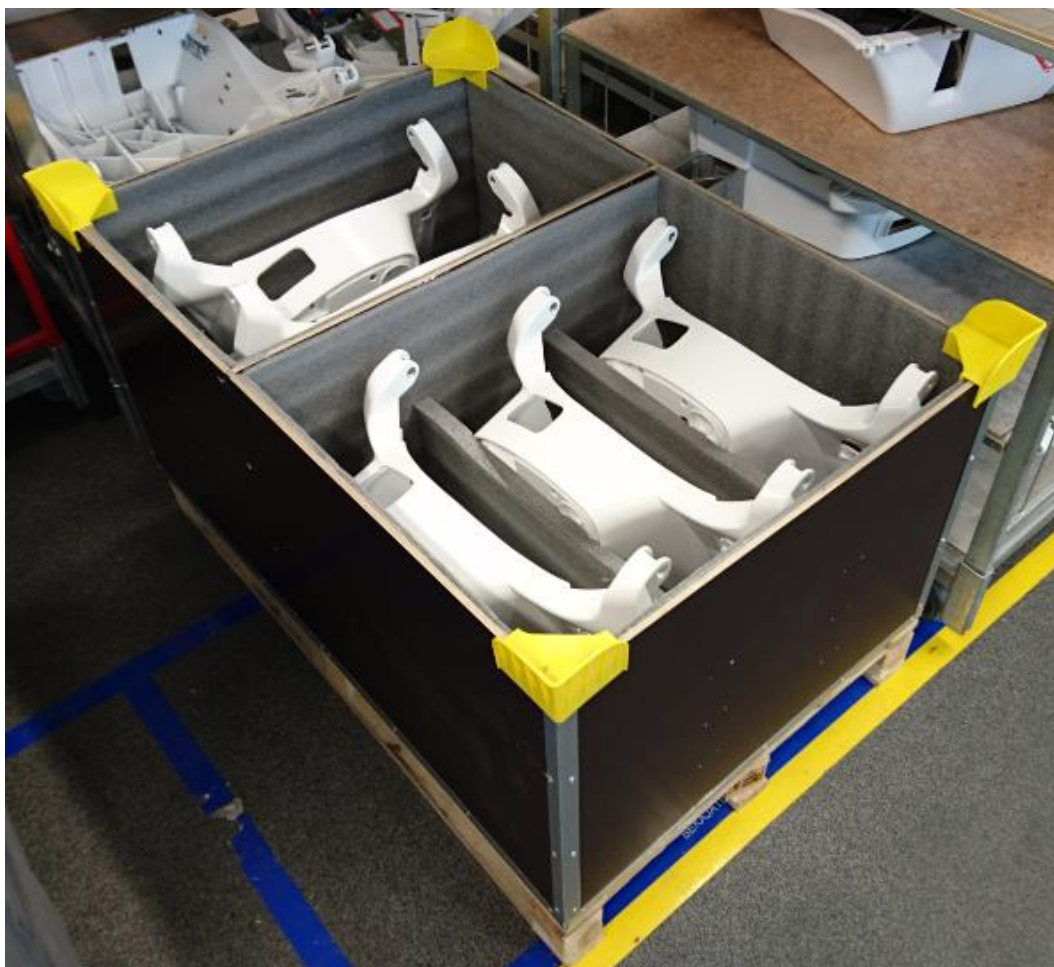
Kuva 22. Istuinvalun uusi kuljetusratkaisu.

Käytettävyys kokoonpanolinjalla otettiin myös huomioon. Erikokoisten työntekijöiden tulee saada noudettua valu turvallisesti itseään vahingoittamatta työpisteelle mahdollisimman tehokkaasti. Lattiatasosta nostaminen todettiin turvallisemmaksi kuin esimerkiksi rullakon ylähyllyltä laskeminen. Istuinvalun uuden kuljetusratkaisun prototyyppi näkyy kuvassa 22.

Kuljetuslavasta piirrettiin mitoituskuvat ja valmistavalle yritykselle lähetettiin tarjouspyyntö prototyyppiä varten. Parhaaksi toimintamalliksi todettiin, että kuljetuslava tilataan yhdeltä yritykseltä ja lokeroiden pehmusteet toiselta. Alihankkija ilmoitti 12 mm filmivanerista valmistetun laatikon, jossa on päällekkäin pinoamisen mahdollistavat kulmatuet asennettuna ja niitattuna, hinnaksi kokoonpantuna á 184,80 €.

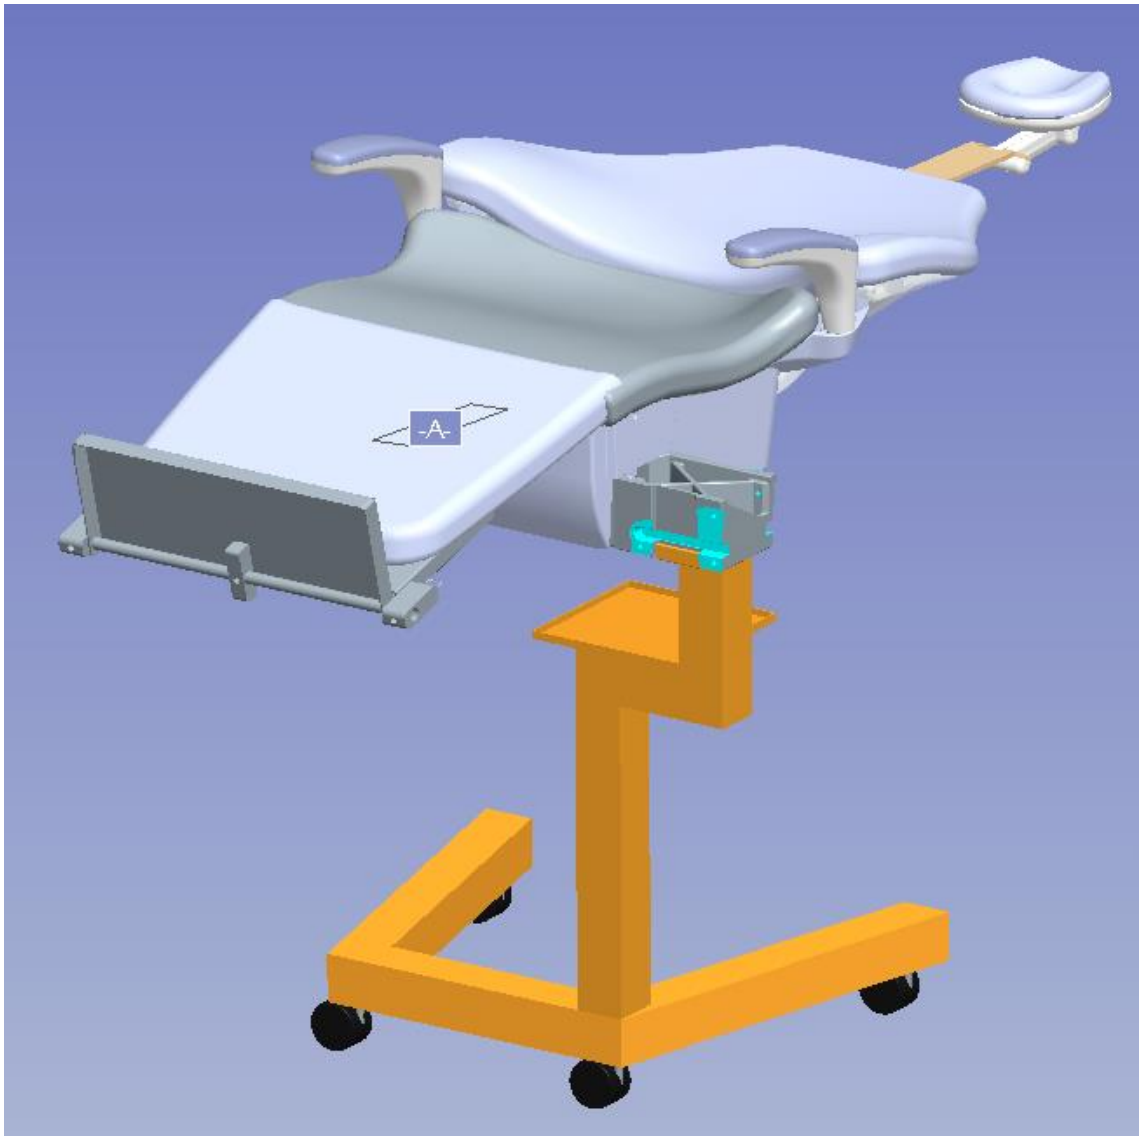
Kuva 27. Istuimen valmistamiseen käytettävä uusi kokoonpanopukki.

Istuin valmistetaan käyttäen apuna pyörillä varustettua kokoonpanopukkia. Nykyiset pukit ovat kookkaat ja kuluneet, minkä vuoksi ne uusitaan. Käytännöllisempien pukkien suunnittelu helpottaa rajallisen kokoonpanoalueen hyödyntämistä istuimen kalustamista varten. Uusi pukki suunniteltiin ottaen huomioon kaikki istuimen valmistamisessa suoritettavat työvaiheet ja niiden tarpeet. Kuvassa 27 on uuden kokoonpanopukin 3D-malli.

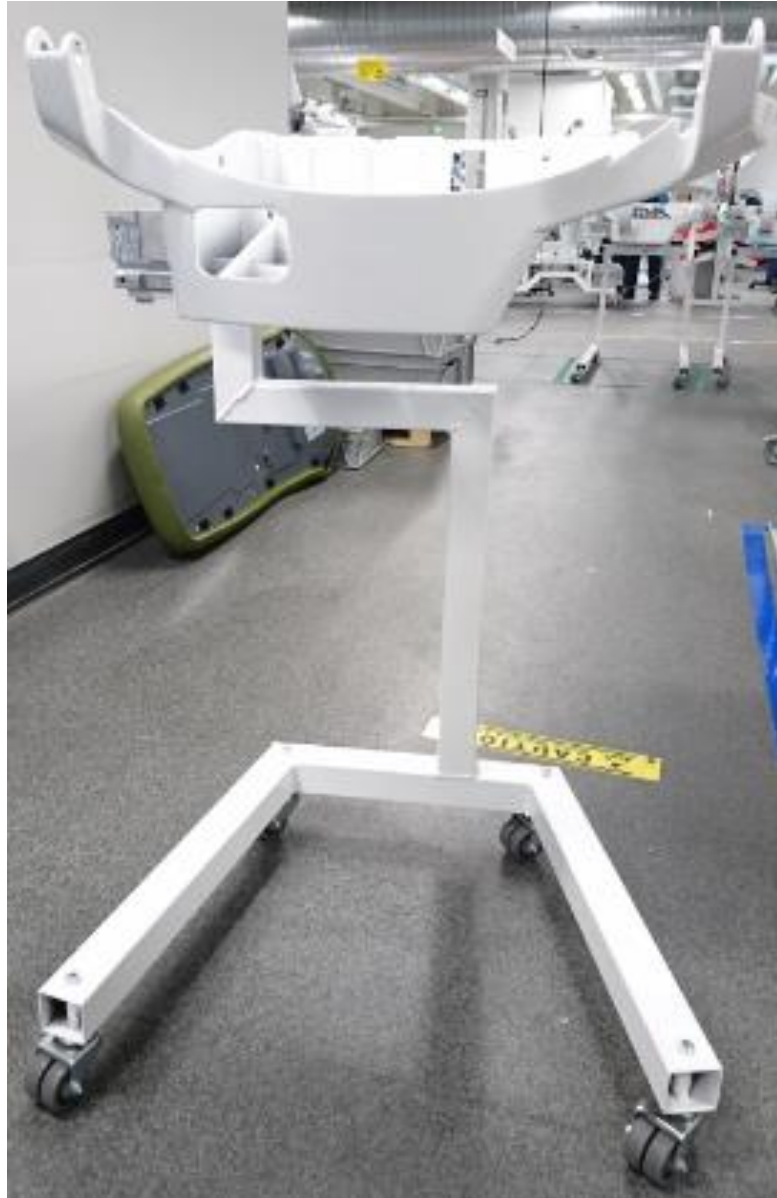
Kuva 28. Prototyyppi uudesta kokoonpanopukista.

Mallikuvan perusteella valmistettiin prototyyppi, jolla todettiin konsepti toimivaksi. To-teamisen jälkeen tilattiin alihankintatyönä kokoonpanotavoitteita ajatellen riittävä määrä pukkeja. Kuvassa 28 on kokoonpanopukin prototyyppi, johon on kiinnitetty istuinvalu nostoadapterineen.

Uudessa pukissa istuin on kiinnitetty vain toiselta puolelta nykyisen molempien reunojen sijaan. Tämä kiinnitys todettiin riittäväksi verrattaessa sitä kokoonpanossa esiintyvien olosuhteiden vaatimuksiin. Toisen puolen kiinnityksen poisto helpottaa huomattavasti istuimen alapuolelle kiinnitettävien osien asennusta. Pieni irrotettava tarjotin on tarkoitettu asennuksen aikana käytettävien ruuvien säilytykseen ja helpottaa myös ruuvien asennuksen verifiointissa.

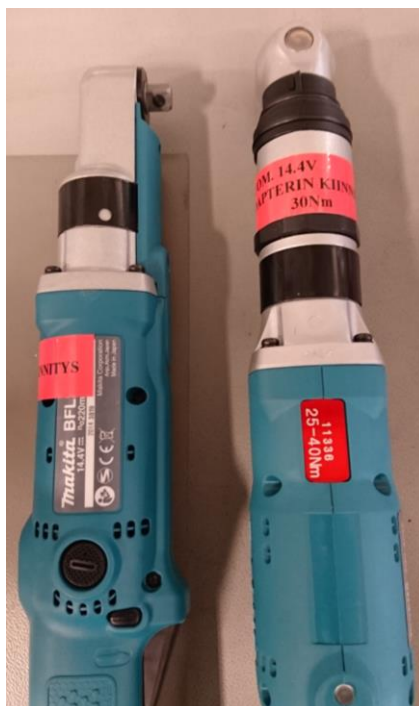
Kuva 31. Elektronisesti momentin tunnistavat vääntimet.

Sähkötyökaluja hyödynnettiin esimerkiksi niiden ruuvien kiristyksessä, joissa on vaatimuksena ennalta määrätty momentti. Istuinvaluun kiinnitettävä nostoadapteri on ainoa komponentti, jolla istuin kiinnittyy hoitokoneeseen. Tästä johtuen nämä liitokset ovat kriittisiä potilasturvallisuuden säilyttämiseksi ja ne on kiristettävä huolellisesti. Liitoksessa esiintyvän leikkausvoiman vastaanottavat ruuvit on kiristettävä 30 Nm:iin ja normaalivoiman vastaanottava 16 Nm:iin. Kuvassa 31 ovat kalibroidut, elektronisesti momentin tunnistavat vääntimet yllä mainittujen ruuvien kiristämiseen.
