KIINTEISTÖJEN HULEVESISELVITYS ULVILAN
KAUPUNGISSA

Järvenpää, Tuukka
Satakunnan ammattikorkeakoulu
Rakennustekniikan koulutusohjelma
Kesäkuu 2016
Ohjaaja: Sirén, Pekka
Sivumäärä: 34
Liitteitä: 6

Keywords: storm water, water leak, smoke tube test, Ulvila

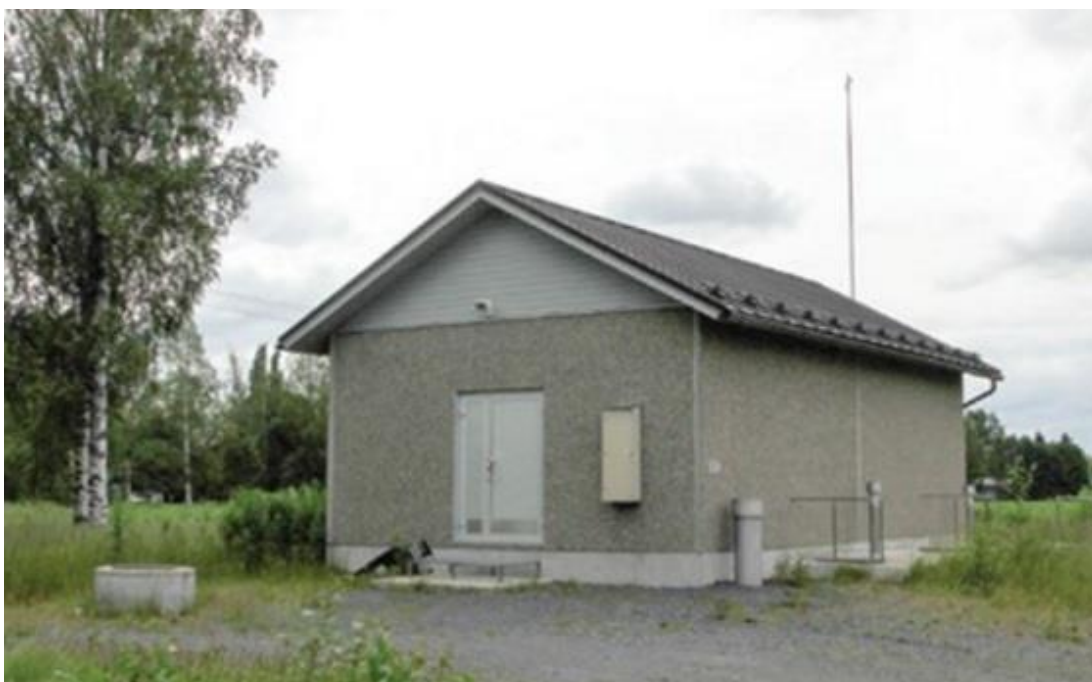
Kuva 3. Saaren pumppaamo (Uvilan vesilaitoksen esite 2014)

Uvilan jätevedet on pumpputtu vuodesta 2010 Jokilaakson Ympäristö Oy:n siirtoviemäriin välityksellä Poriin Luotsinmäen keskuspuhdistamolle. Jäteveden toimituspaikkoja on kaksi: Saarenluodolla sijaitseva pumppaamo entisen jätevedenpuhdistamon tontilla ja Harjunpäässä suora putkiliitos siirtoviemäriin. Saarenluodolla sijaitseva keskuspumppaamo vastaanottaa myös Porin kaupungin jätevesiä Harmaalinnan, Kartanon ja Mikkolan alueilta. Kullaan toiminta-alueen jätevedet johdetaan Ulvilaan. (Uvilan vesilaitoksen toimintakertomus 2014)

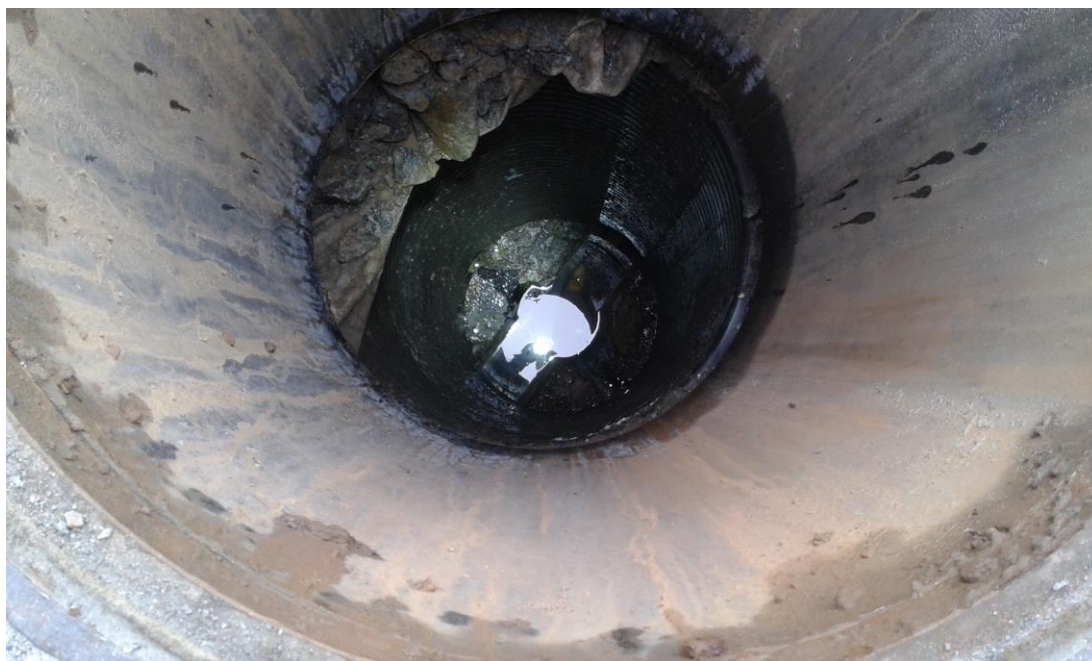
Kuva 5. Vioittunut tarkastuskaivorakenne.

Suurin osa vuodoista aiheutuu liitoksista ja niiden tiiviyydestä. Esimerkiksi tarkastuskaivojen kannet vuotavat usein herkästi. Vuodon määrä saattaa olla jopa $0,1 \dots 0,3 \text{ m}^3/\text{min}$ ($1,7 \dots 5,0 \text{ l/s}$) riippuen aukkojen koosta ja lukumäärästä. (Vesihuolto II RIL 124-2-2004, 465)

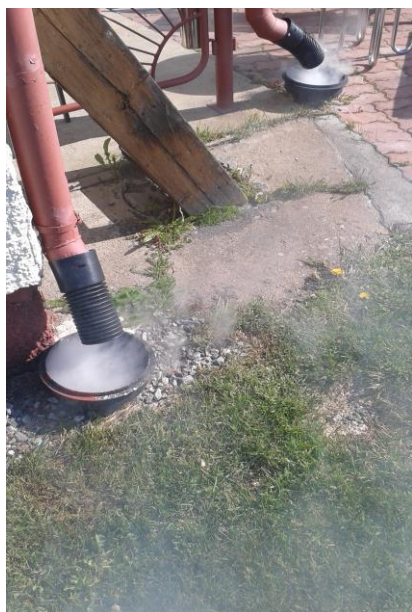
Kuva 6. Syöksytorvien alta, rännikaivoista purkautuu savua.

Savukokeessa kaupungin runkoviemäriin tarkastuskaivosta ajetaan harmaata savua kiinteistön talohaaraan kautta. Savu muodostetaan viemäreiden savutukseen tarkoitetulla savukoneella. Savun purkautumispaikan avulla voidaan tehdä päätelmät, onko kiinteistön sadevesiä ohjattu jätevesiviemäriin. Esimerkiksi savun purkautuessa syöksytorvien alta rännikaivoista on syytä epäillä, että sadevedet on johdettu jätevesiviemäriin. Savukoe paljastaa myös rikkiäiset tarkastuskaivojen kannet. Savukokeen avulla voidaan havaita myös viemäriin muut vuotokohdat, esimerkiksi lähellä maanpintaa kulkevan putken vuotokohdat ilmenevät savun purkautuessa ilmaan maan pinnasta. (MAWSS [www-sivut](#), Charleston Water System 2012)

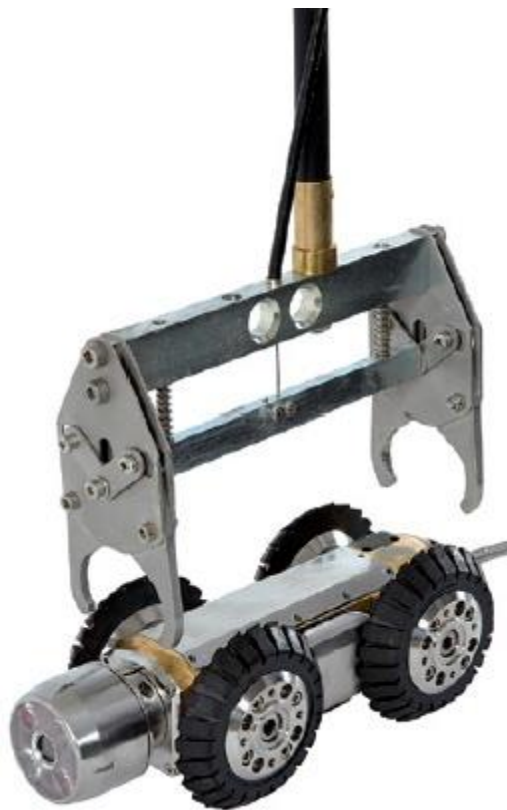
Kuva 7. Viemärikamera (Helsingin laa-
tulaitteen [www-sivut](#))

Alueella tai linjan osassa, jossa epäillään että putkeen pääsee vuotovesiä, voidaan suorittaa viemärin TV-kuvaukset. TV-kuvauksessa putkien sisäpuoli kuvataan viemäreiden kuvaamiseen tarkoitettulla kameralla. Kuvauksen avulla saadaan tietoon kuvatuksen kunto ja mahdollisten vuotokohtien sijainti. (Forss 2005 s.26)

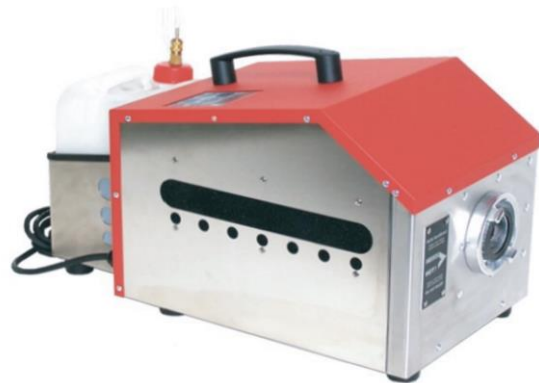
Kuva 9. Savukone

Savun tuottamiseen käytettiin viemäreiden tiiviyden tutkimiseen tarkoitettua savukonetta. Laite muodostaa lämpövastuksen ja glykolipohjaisen nesteen avulla harmaata savua. Laitteessa olevan voimakkaan puhaltimen avulla savu puhalletaan savunohjausletkun ja letkunohjaustangon avulla kiinteistön viemäriin tarkastuskaivon kautta. Savukoneen maksimitehontarve on 2400W. Virta savukoneeseen tuotettiin aggregaatin avulla. Savukoneen ja aggregaatin lisäksi työssä tarvittiin kaivokoukku ja moskaa kaivokansien avaamiseen sekä tehokasta taskulamppua letkunohjaustangon paikoilleen asettamiseksi kaivoon.

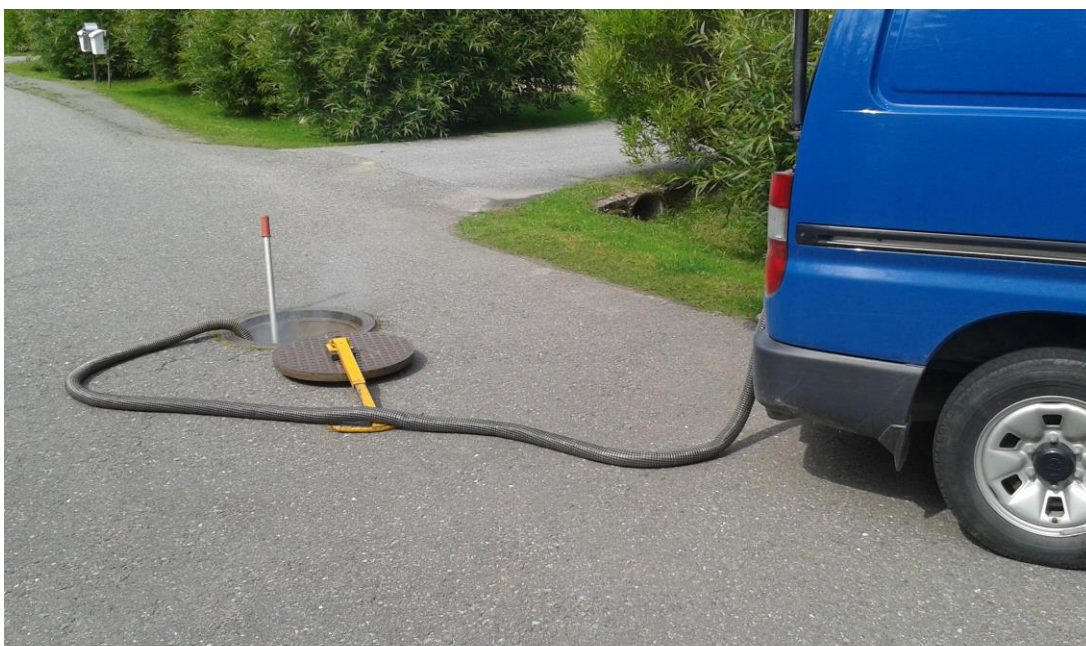
Kuva 11. Savunohjausletku asetettuna tarkastuskaivoon.

Työ toteutettiin niin, että savukoneen savunohjausletku asetettiin letkunohjaustangon avulla putken päähän tarkastuskaivossa, johon kiinteistö oli jätevetensä liittännyt. Kun letku oli asetettu paikoilleen, käynnistettiin savukone ja savua alettiin syöttää kiinteistöä kohti. Työparista toisen pidellessä letkunohjaustankoa kaivossa toinen kävi tekemässä havainnot kiinteistöstä. Jos savua purkautui syöksytorvien alta rännikaivoista, oli syytä epäillä, että sadevedet ovat ohjattu jätevesiviemäriin. Savun purkautuessa pelkästään talon katolta viemäriin tuuletusputkesta liitokset olivat oikein. Havainnot kirjattiin ylös ja sadevesien ohjausta jätevesiviemäriin epäiltäessä havainnot valokuvattiin raportointia varten.

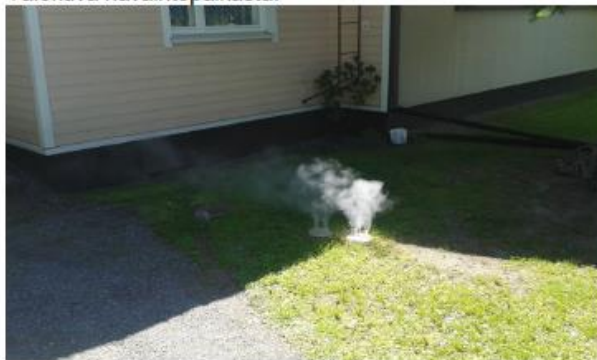
Valokuva havaintopaikasta:

Kuvaus havaintopaikasta: Jätevesiviemärin tarkistuskaivojen kansiin porattu reikiä
