MANTUN LÄMMITYSJÄRJESTELMÄN KARTOITUS

TEKIJÄ: Sami Liimatainen

Field of Study Technology, Communication and Transport			
Degree Programme Degree Programme in Energy Technology			
Author(s) Sami Liimatainen			
Title of Thesis Investigating possibilities for new heating solution to building Manttu			
Date	26.5.2016	Pages/Appendices	27/6
Supervisor(s) Ari Mikkonen, Ritva Käyhkö			
Client Organisation /Partners City of Varkaus, Kangaslammin kyläyhdistys ry (Town society of Kangaslampi, registered association)			
<p>Abstract</p> <p>This final year thesis was made for City of Varkaus and Kangaslammin kyläyhdistys ry. The purpose of this thesis was to investigate possibilities for new heating solution to former Finnish Civil Guard's (translated literally as "Protective Guard") building, which is located in Kangaslampi. At present building is called as Manttu and is under law of historic preservation.</p> <p>Main goals were to investigate possible solutions which were appointed beforehand and consider their viability and requirements in the building. In addition while thinking possibilities also conservation of the building and the surrounding landscape had to be taken into consideration

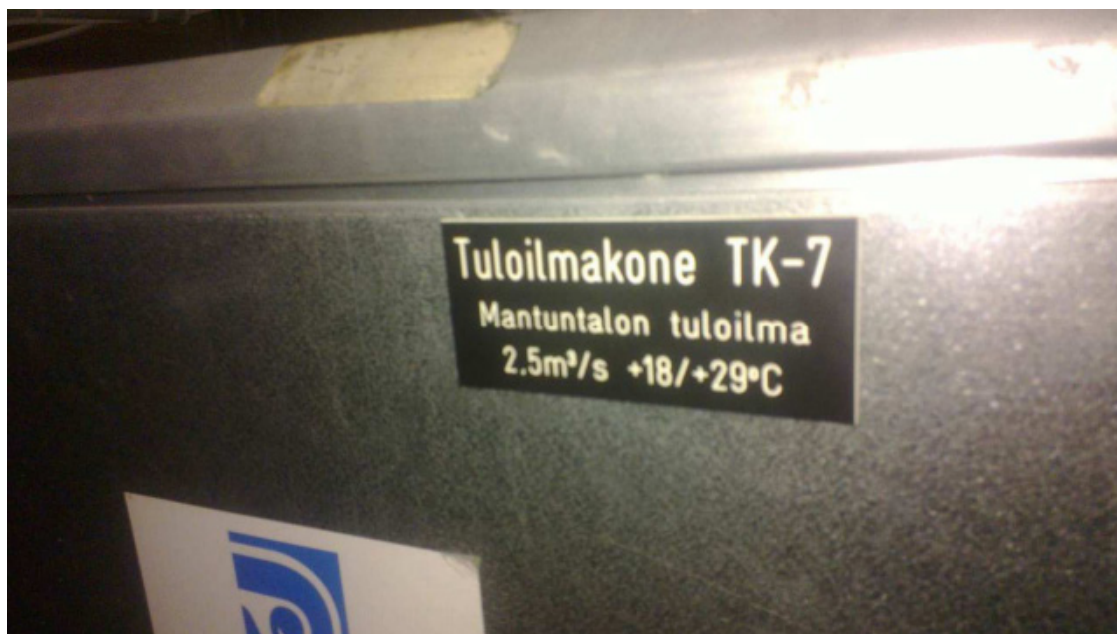
Kohde on kokoontumisrakennus, jossa on neljä (4) lämmintä kerrosta yhdellä portaikolla. Portaikko muodostaa korotetun tornin. Rakennus on ollut useita vuosia kylmillään. Mantun lämmitysjärjestelmänä ovat toimineet tulisijat (kuva 13 s.16) sekä 1990-luvulla asennettu tulo-/kiertoilmakone (ks. kuva 6) TK-7 (PM LUFT).

Kuva 6. Nykyinen tuloilmakone. (Janhunen T. Ahtonen S. Kettunen P. ja Kaasinen K. 2012, 18.)

Kuntotarkastuksessa mainitaan nykyisen puhallinyksikön vajaavaisuus rakennuksen lämmittämistä ajatellen. Se voitaisiin korjata asentamalla kohteeseen radiaattoriverkosto lämmönlevitystä varten. Mahdolliset putkiasennukset on hyvä tehdä pintavetona, jotta rakennuksen alkuperäisen, vanhan rakennusmateriaalin tuhoamiselta vältytään. Jossain huonetiloissa putket olisi asiallista maalata seinien tai jalkalistojen värisiksi. Pystylinjat tulisi häivyttää esimerkiksi ikkunaverhojen taakse. Tässä tapauksessa siististi asennetut putkivedot eivät häiritse rakennuksen arkkitehtuuria vaan niihin suhtaudutaan, kuten poistettavissa oleviin taloteknisiin lisäyksiin. (Vuorinen J. 2015-07-23.)

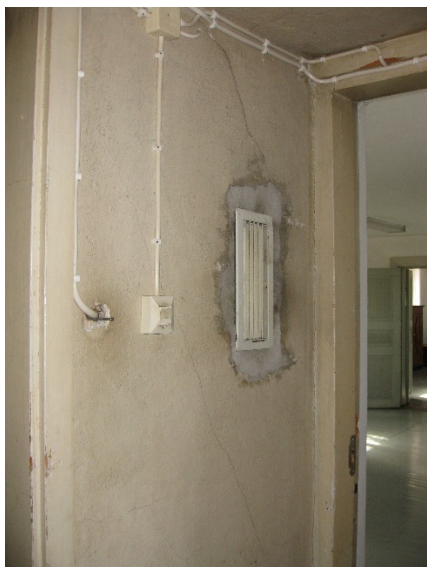
Lämminilmaputkien tuloilmaelimet (ks. kuva 7 ja kuva 8 s.10) on vedetty hajanaisesti 1-4 kerroksen tiloihin, painottuen tornin päätyyn. Neljännen kerroksen salin yläpuolelle jäävässä osassa on suorasähkölämmitys. Tulisijat ovat nykyisin käyttökiellossa. Vuonna 2012 tehdyn kuntotarkastuksen pohjalta nykyisen ratkaisun lämmitysteho ja levitys eivät ole riittävät kohteessa (Janhunen T. Ahtonen S. Kettunen P. ja Kaasinen K. 2012, 18). Aiempi lämpöputki tulee kohteeseen läheiseltä koulukeskukselta ja putkissa on ns. hullunkierto, joka pitää putket käyttökunnossa (Kupiainen A. 2015-08-11).

Kuva 7. Tuloilmaelin 4. kerroksessa (Liimatainen 2015).

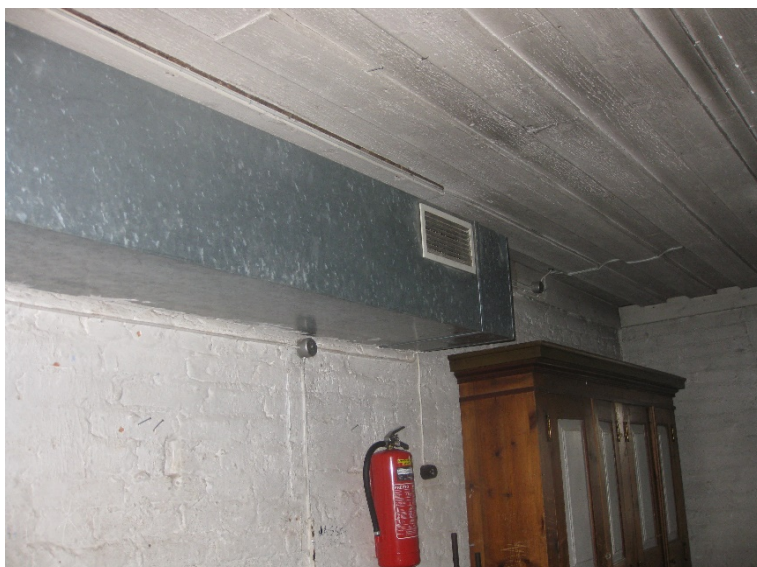
Kuva 8. Tuloilmaelin ja levityskanava salin eteisessä (Liimatainen 2015).

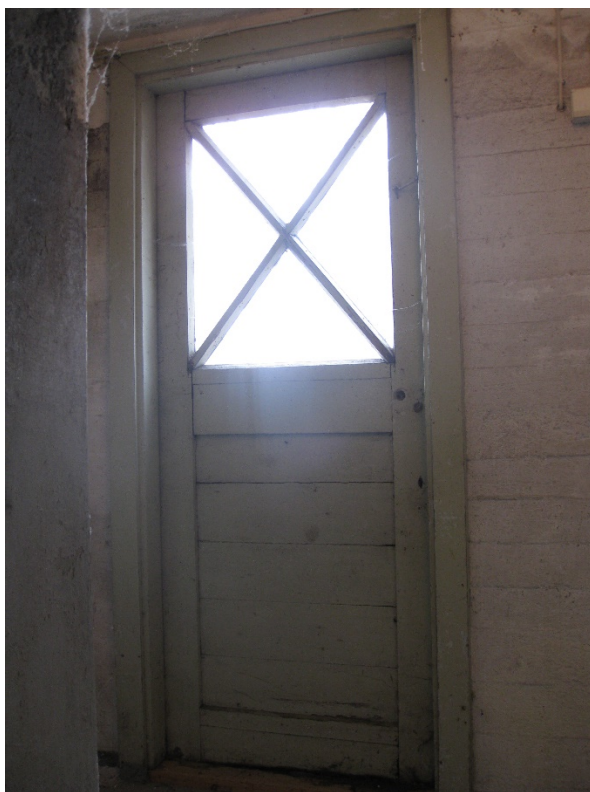
Myös ikkunoiden (ks. kuva 10 s.14) ja ovien (ks. kuva 9) kunnostaminen vähentäisi kohteen energiahävikkiä. Eristeiden määrä yläpohjassa on melko vähäinen (Janhunen T. Ahtonen S. Kettunen P. ja Kaasinen K. 2012, 8). Mikäli rakennusta lämmitetään olisi eristystä mahdollista ja suositeltavaa lisätä. Tilojen rakennustekniikassa on jonkin verran seikkoja, jotka vaatisivat lisäselvitystä ja kunnostusta. Ensimmäisessä kerroksessa on nähtävissä kosteudesta johtuvia ongelmia.

Kuva 9. Toinen pohjakerrokseen päätyovista (Liimatainen 2015).

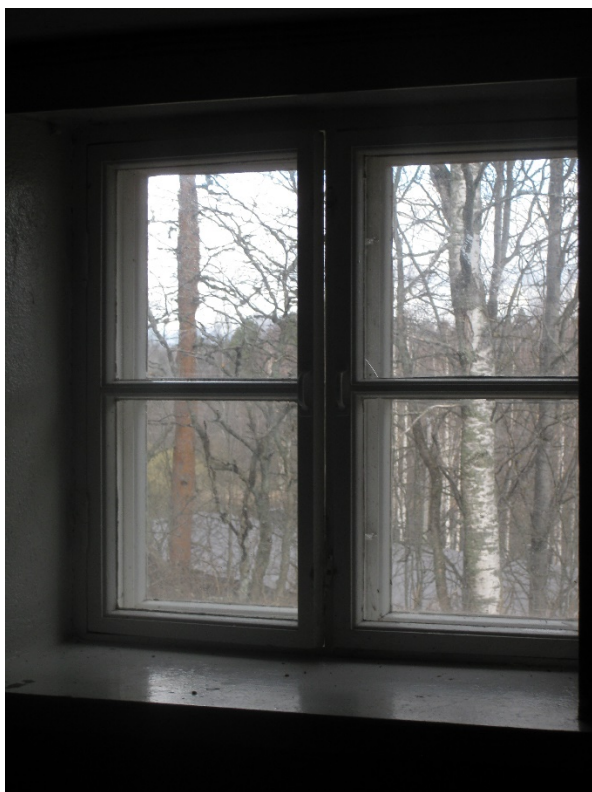
Kuva 10. Entisen kahvion ikkuna (Liimatainen 2015).

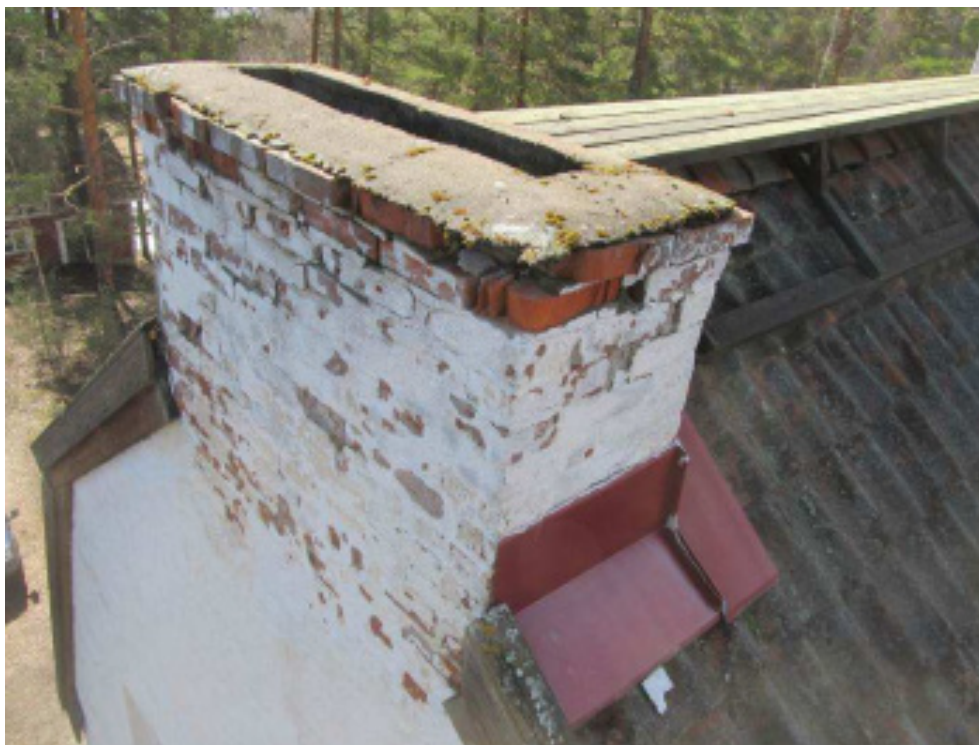
Tulisijat ovat käyttökiellossa, ja osassa tulisijojen edustoista ei ole suojapeltejä lattioilla. Piipuissa (ks. kuva 11 s.16), jotka sijaitsevat sivuseinissä (4 kpl ulkoseinään integroitua piippua), on huomattavissa vuotajälkiä sisäkaton tuntumassa. Kokonaan sisäkatolla sijaitseva piippu on pysynyt kohtalaisessa kunnossa (Janhunen T. Ahtonen S. Kettunen P. ja Kaasinen K. 2012, 9). Nykyinen paloeristys on puutteellinen, eikä paksunnettua muurausta ole. Piipuissa on eriasteisia rapaumia ja pellitykset ovat osittain irronneet. (Janhunen T. Ahtonen S. Kettunen P. ja Kaasinen K. 2012, 8.)

Kuva 11. Ulkoseinään integroidun savupiipun yläosa. (Janhunen T. Ahtonen S. Kettunen P. ja Kaasinen K. 2012, 41.)

Piippujen yläosien kunnostamisen ja mahdollisten sadekatosten asentamisen kustannuksiksi on arvioitu noin 4 000 € (Janhunen T. Ahtonen S. Kettunen P. ja Kaasinen K. 2012, 36). Käyttökuntoon saattamisesta pitää kysyä tarjous asiantuntijalta piippu- ja tulisijakohtaisesti.

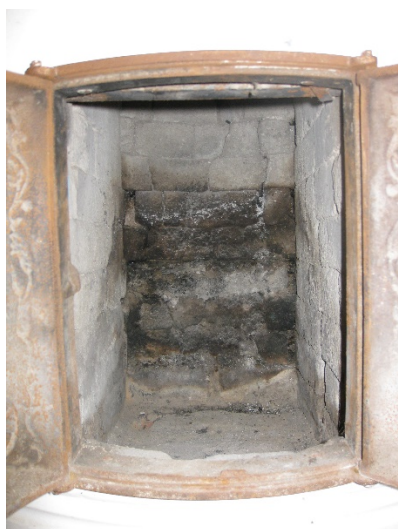
Kuva 12. Pohjakerroksen tulisijan tulipesä (Liimatainen 2015).

Tulisijoille (ks. kuva 13 s.17) tulisi asiantuntijan suorittaa kuntoselvitys ja korjausarviointi, mikäli näiden uudelleen käyttöönottoa harkitaan. Kohteessa tulisi tässä yhteydessä suorittaa savu- ja tiiveyskoe (ks. kuva 12). Mahdollisia korjaustapoja ovat vuoraus, tiivistysvalu tai putkitus eli uusi sisäpiippu. Myös sukitus voisi tulla korjauksessa kysymykseen, jolloin hormiin seinämiin paisutetaan erikoisletku. (Pääsky T. 2016.)

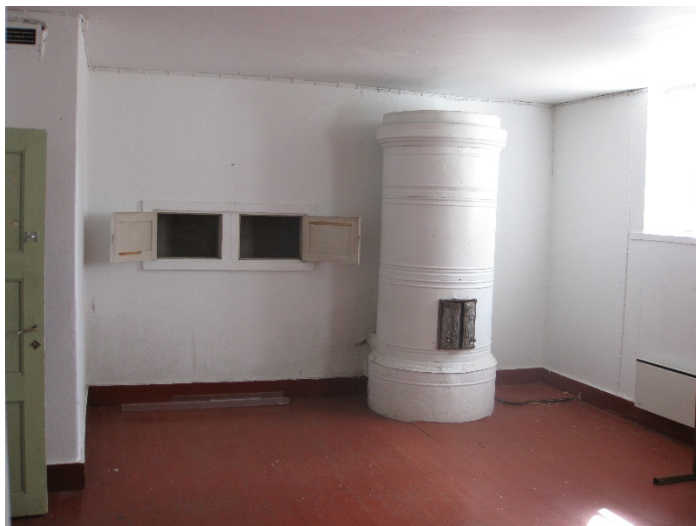
Kuva 13. Yksi pohjakerroksen tulisijoista (Liimatainen 2015).

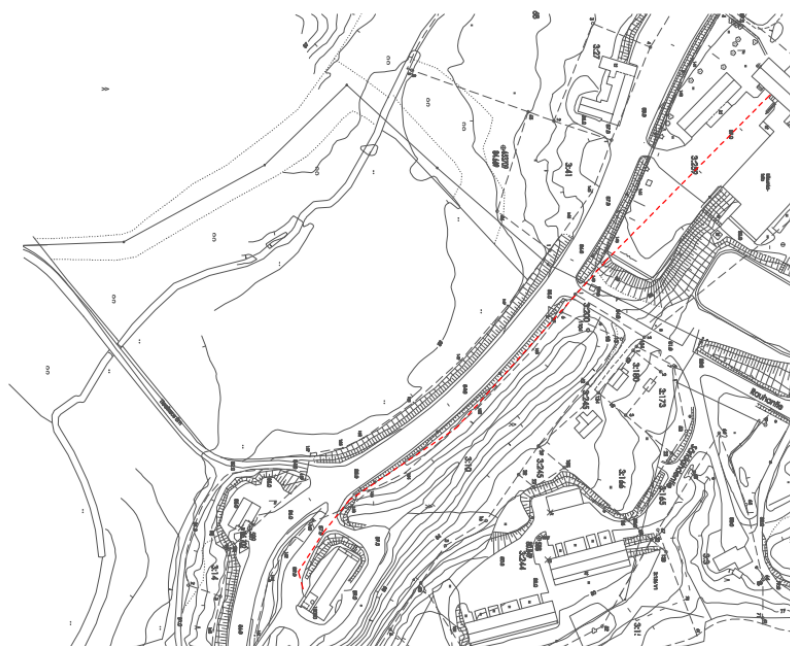
Mikäli vanhaa putkilinjaa (ks. kartta 1) päädyttäisiin hyödyntämään koulukeskukselle päin esim. Rauhantien liittymään asti, tämä lyhentäisi uutta siirtolinjaa, jonka mitaksi jäisi tällöin noin 140 m (Ystävänkammarin liittymään mitattuna). (Malkki O. 2016-03-23.)

Kartta 1. Mantun kantakartta, lämpöjohto Mantulle. (Malkki O. 2016.)

1990-luvulla asennettua putkilinjaa (50 x 4,6 Pexoflex, 2 x 305 m), voitaisiin todennäköisesti hyödyntää uudessa kaukolämpöratkaisussa ainakin osittain (Malkki O. 2016-03-23). Kyseisten

putkien kestoikäksi lasketaan 30 - 50 vuotta (riippuen materiaalista), jolloin putkilla olisi vielä käyttöikä jäljellä. Vanhaa putkilinjaa pystyisi hyödyntämään siltä osin kuin se kulkee Mantun tontilla tai yleisillä alueilla. Osuutta, joka kulkee koulukeskuksen tontilla, ei voi hyödyntää, sillä tämä johtaisi monimutkaisiin vastuu- ja rasitesopimusten laatimisiin ja muihin ongelmiin, mikäli kiinteistöjen omistus joskus eriytyy (Lehtonen A. 2015-08-10).
