Opinnäytetyö

Esiännitetyt betonipaalin lyöntikokeet

| Työn tilaaja | Skanska Infra Oy, Ohjaaja DI Tommi Hakanen |

| Thesis | Test piling of prestressed concrete piles |

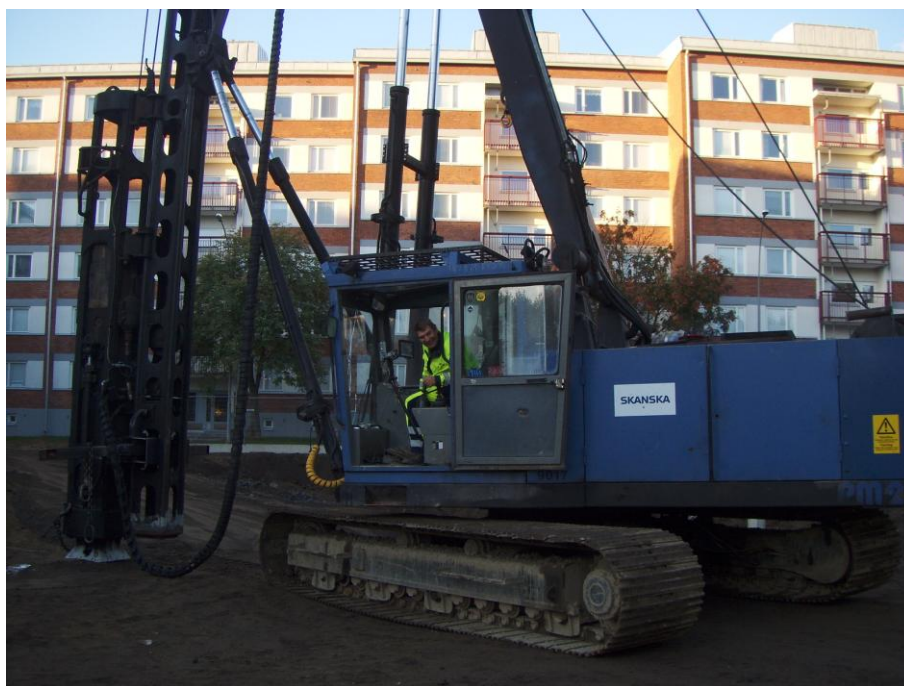
Kuva 6: Paalutuskone Junttan PM 23

Ensimmäinen koepaalutuskohte sijaitsee Tampereella Kalevassa. Koepaalutukset suoritettiin 15.9.2009. Kaiken kaikkiaan paaluja lyötiin maahan kolme kappaletta. Paalut olivat pituudeltaan 15 metriä. Paalutuksessa käytettiin Junttan PM 23 - paalutuskonetta, jossa on 4 tonnin vapaasti putoava hydraulijärkäle. Paalutuskone on esitetty kuvassa 6.

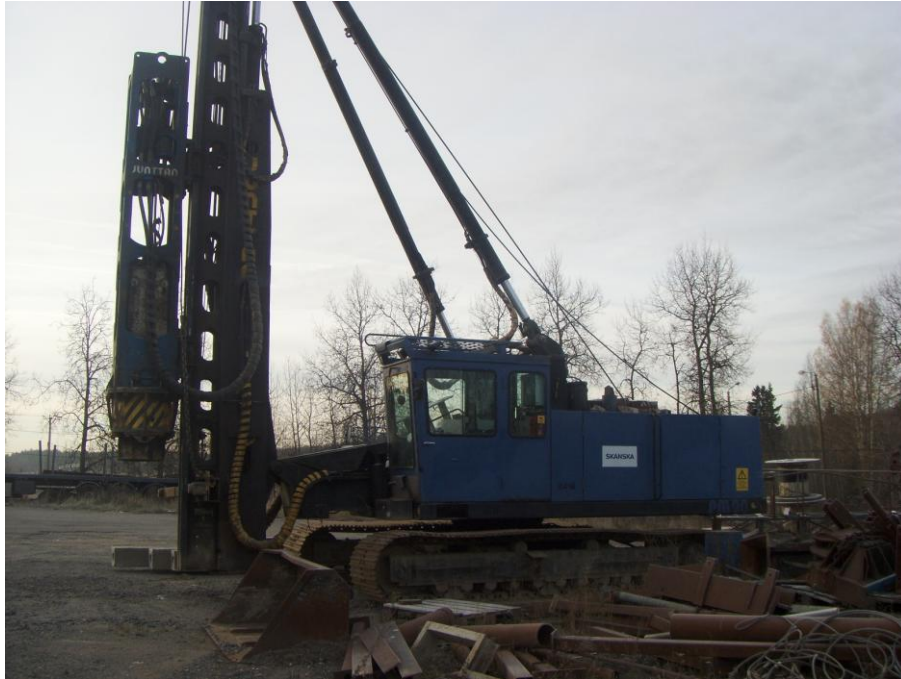
Kuva 9: Paalutuskone Junttan PM 20

Toinen paalutuskohte oli Skanskan varikolla Piikkiössä. Koepaalutukset tehtiin 30.10.2009. Paaluja lyötiin maahan kolme kappaletta. Paalujen pituudet olivat 6,0 m ja 6,35 m. Paalutuksessa käytettiin Junttan PM 20 -paalutuskonetta, jossa on 4 tonnin kiihdytetty pudotusjärkäle (HHK4AL). Kuvassa 9 on esitetty Junttan PM 20.

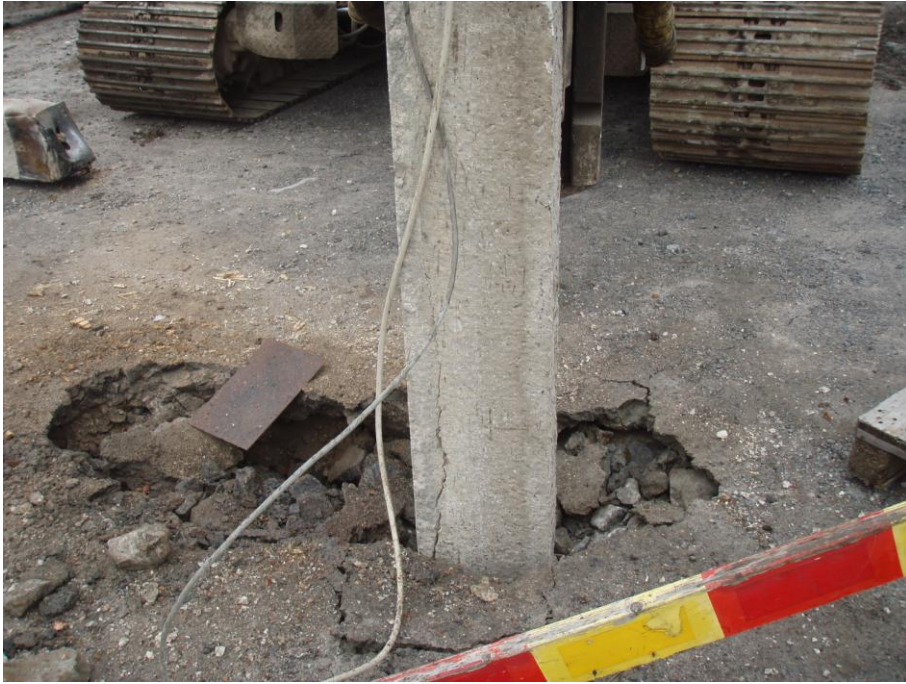
Kuva 10: Koepaalun 3 lyöntiä Piikkiössä.

Skanskan varikosta ei löytynyt tarkkaa pohjatietoa, mutta paaluja lyötiin piha-alueella murskeeseen tai kallioon. Paaluja ei lyöty kovin syväälle maahan. Tarkoituksena oli ainoastaan testata, kuinka paljon kuormitusta paalut kestävät. Paaluja ei siis jätetty maahan, vaan ne nostettiin pois heti testaamisen jälkeen. Kuvassa 10 näkyy paalun lyöntiä Piikkiössä. Kuvassa näkyy myös paalun vasemman alareunan halkeilut.

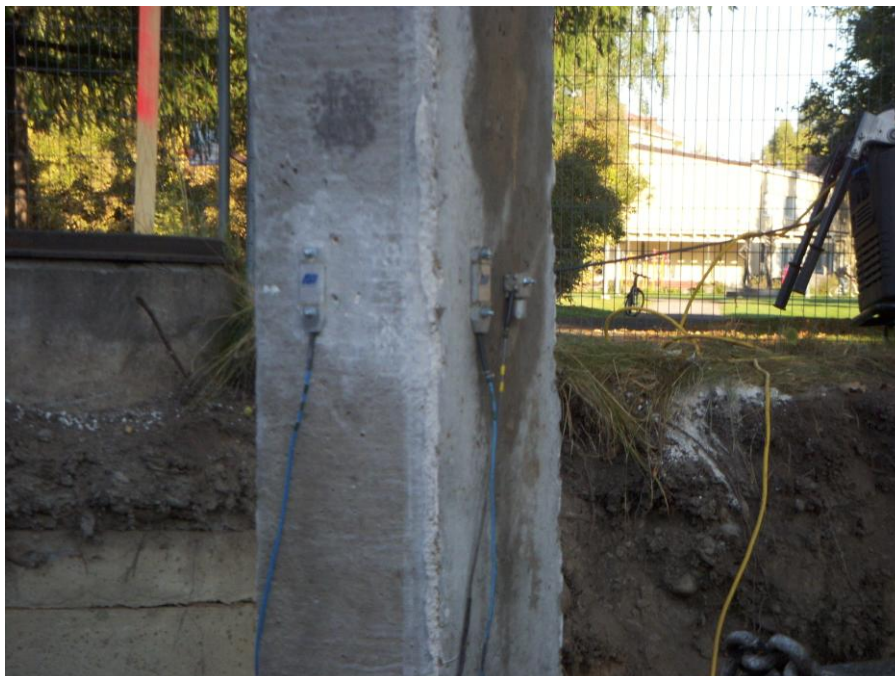
Kuva 11: Paaluun kiinnitetyt mittausanturit.

Paaluun kiinnitetään kiihtyvyyssantureita sekä venyvyyssantureita, joilla mitataan paaluun aiheutuvaa iskuaaltoa. Anturit kiinnitetään paalun vastakkaisille puolille pulteilla, joille on porattu reiät. Anturit täytyy kiinnittää lujasti ja huolellisesti kiinni paalun pituuden suuntaisesti, jotta mittaustulos on luotettava (Hakanen 2008, 31.)

Kuvassa 11 on esitetty paaluun kiinnitettävät mittausanturit.

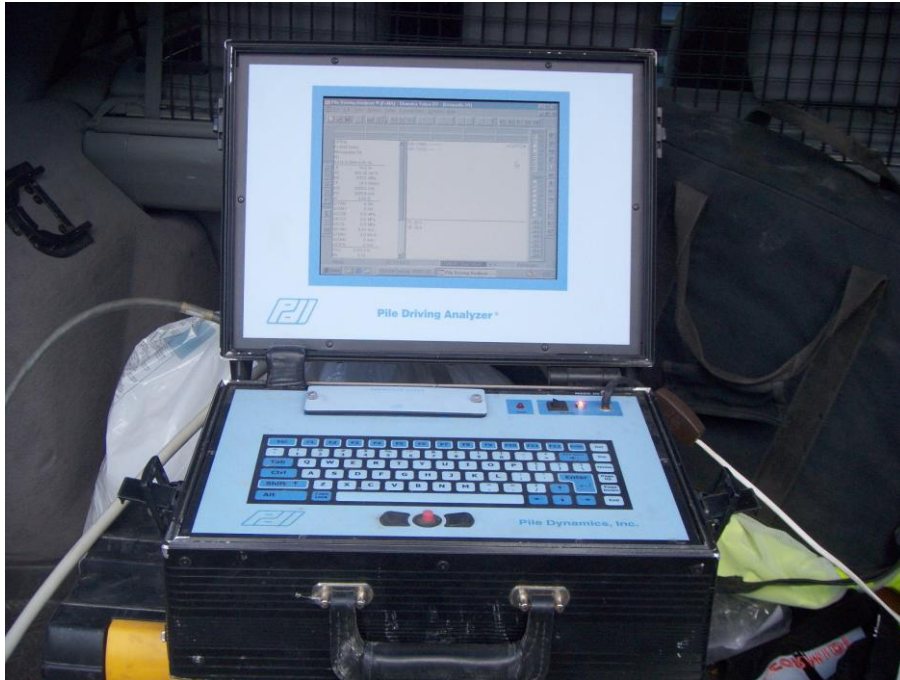
Kuva 12: PDA- mittauksessa käytettävä tietokone.

Mittausanturit on kytketty kaapeleilla kiinni mittaustietokoneeseen, joka voidaan kuljettaa työmaalle esimerkiksi henkilöautolla. Mittauksen tiedot tallentuvat tietokoneelle, josta ne on helppo saada ulos myöhemmin (Hakanen 2008, 31.)
Kuvassa 12 on esitetty PDA- mittauksiin käytettävä tietokone.

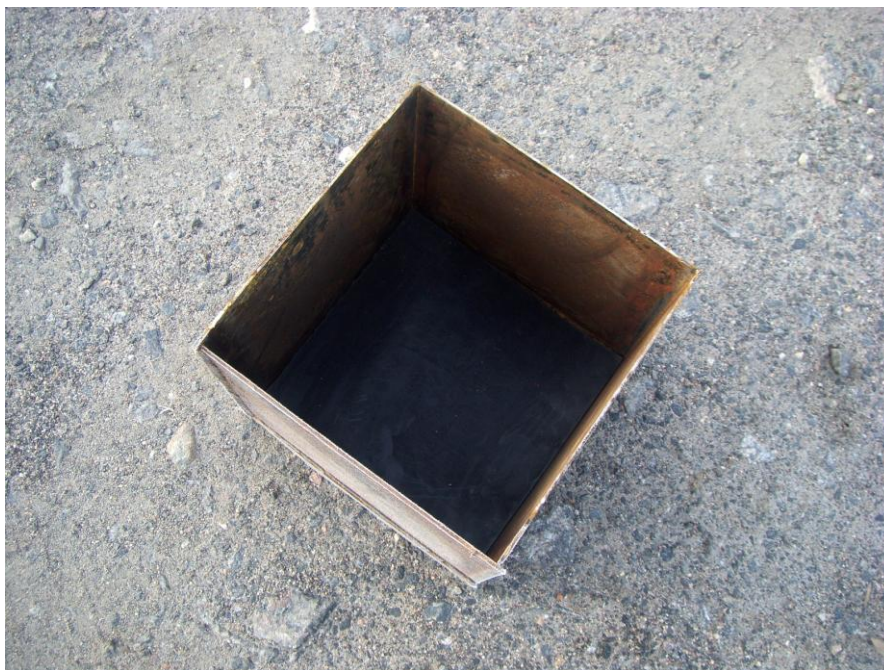
Kuva 16: Piikkiön koepaalutuksissa käytetty laatikkokärki.

Mittauksissa käytettiin samaa mittauslaitteistoa kuin MAP- kirkon työmaalla. Tällä kertaa paalut varustettiin kärjillä, jotka tehtiin 6 mm vahvasta teräslevystä paitsi pohjalevy, joka oli 10 mm vahvaa. Koepaaluhihin 1 ja 2 kärkiä käytettiin ylä- ja alapäässä, koepaalussa 3 vain alapäässä oli kärki (Hakanen 2010 b, 2.) Kuvassa 16 on kuvattu Piikkiön lyöntikokeissa käytetty kärki.

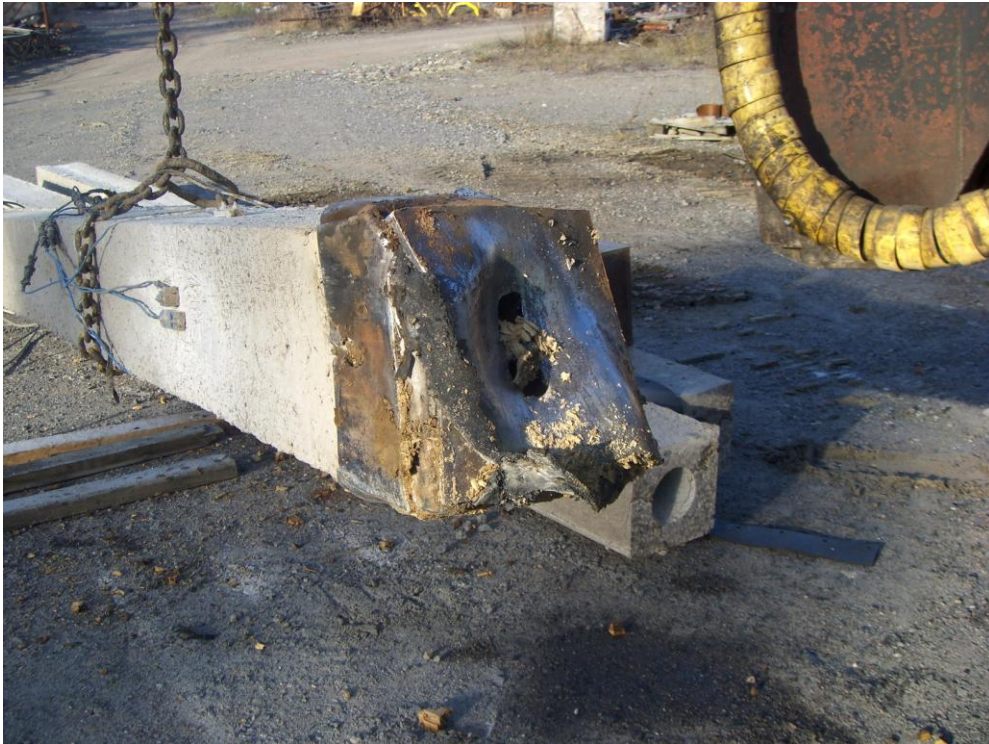
Kuva 17: Koepaalu 1 vaurioituminen yläpäätä.

Taulukosta 5 huomataan, että sallittu puristusjännitys (33,81 MPa) ylittyy, heti kun pudotuskorkeus on 0,50 m. Yksittäisen anturin kohdalla sallittu puristusjännitys ylittyi jo pudotuskorkeuden ollessa 0,40 m. Vetojännitykset eivät sen sijaan ylittäneet sallittua rajaa missään vaiheessa. Toisaalta myös maaperä oli sellaista, jossa vetojännitystä ei juuri synny. Kuvassa 17 nähdään kuinka paalu vaurioitui yläpäätä.
