OPINNÄYTETYÖ - AMMATTIKORKEAKOULUTUTKINTO
TEKNIIKAN JA LIIKENTEEN ALA

SAHAN KÄYTETTÄVYYDEN KEHITTÄMINEN

Iisalmen Sahat Oy

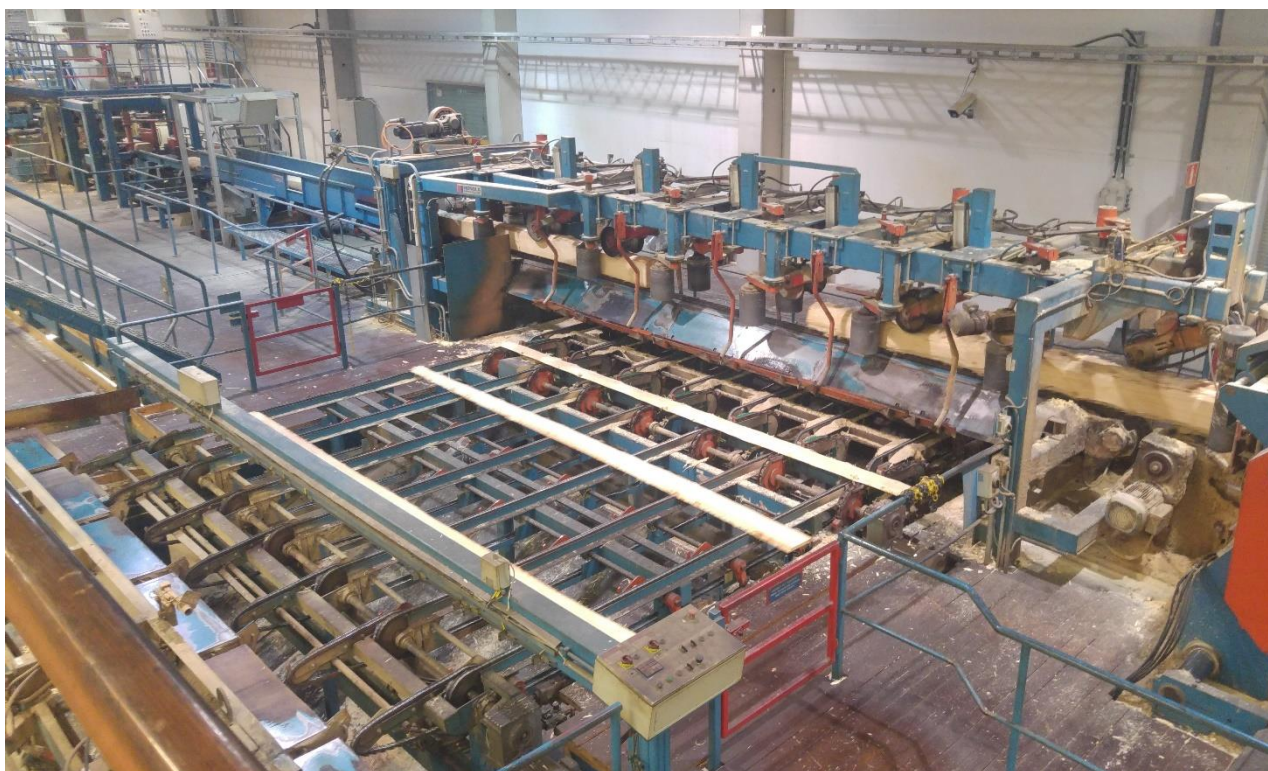
KUVA 4 Särmälinjan sivusiirto (Ryhänen, 2017)

Jatkotoimenpiteet olisi hyvä aloittaa kartoittamalla selkeästi havaitut ongelmapisteet linjasta. Esimerkiksi käytännönsuuden aikana tehtyjen haastatteluiden perusteella yksi kohde on särmäyslinjan sivusiirto. Tällä linjalla esiintyy useita pienhäiriöitä, joiden määrään vaikuttaa vuodenaika, linjaston sahausnopeus ja tukin koko. Suurin syy häiriöistä aiheutuu sivusiirron ketjuista. Ketjut ovat kuluneet, joten pelkkahakkurilla sahatut sivulaudat pääsevät luistamaan erityisesti talviaikana. Ketjujen alla olevat pinnoitteet ovat myös epätasaisia, joten ketju ei kulje tasaisesti, joka aiheuttaa lautojen päällekkäin menemistä. Särmälinjan sivusiirto nähtävissä kuvassa 4.

Kaksi yleisintä kohtaa, joissa pienhäiriöitä ilmeni, olivat särmälinjan sivusiirto ja dimensiopään sivusiirto. Näissä kohteissa yleinen pienhäiriö oli, että särmät tai valmiit laudat menivät päällekkäin tai poikittain ja tämän takia sahurin oli pysäytettävä sahalinja. Särmälinjan sivusiirrolla syy on selkeä ja helposti korjattavissa, koska suurin syy on sivusiirron ketjujen huono kunto. Ketjut ovat kuluneet ja venyneet, sekä niiden alla oleva pintamateriaali on kulumisen takia hyvin epätasainen, jonka takia ketju "hyppii" ja saattaa aiheuttaa lautojen päällekkäin menemisen. Erityisesti talviaikaan tällä kohdalla on paljon pienhäiriöitä, koska silloin tukit ovat jäisiä ja leikkuunesteet lisäävät liukkaita.
