Bedömning av ekologisk status i en grund havsvik, Täckbukten

Examensarbete för miljöplanerare (YH)-examen
Utbildningsprogrammet för naturbruk och miljö, miljöplanering
Raseborg 2017

Title: Assessing ecological status for a shallow inlet, Tåktbukten

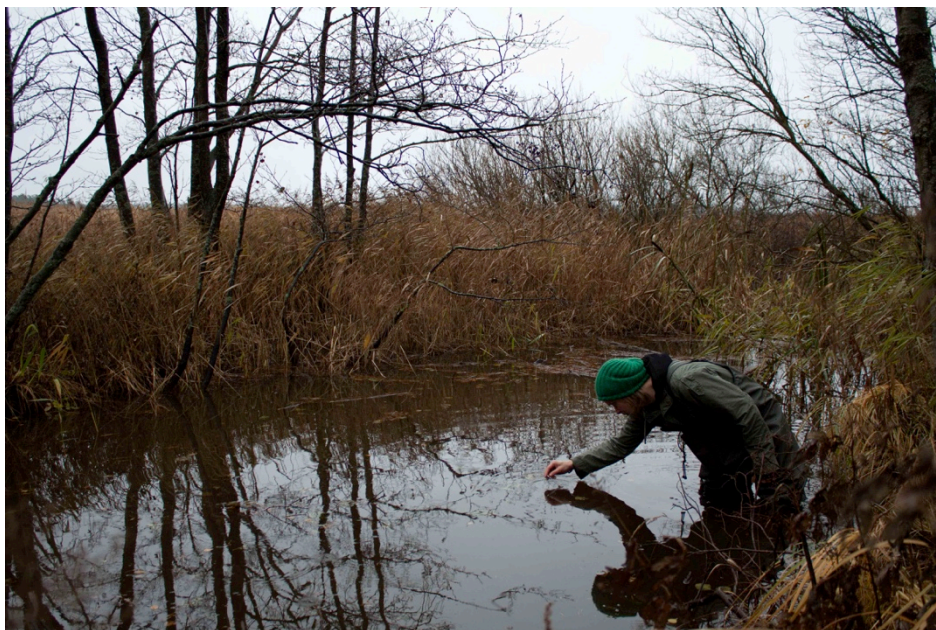
Figur 6. Walter mäter temperatur från Träskbäckens nedre lopp 3.11.2010. Foto: Heini Ukkonen.

Punkterna 4-6 nåddes med hjälp av motorbåt. Vid provtagningen användes en Ruttner-hämtare som samtidigt mätte vattnets temperatur med en inbyggd termometer. Vatten för syreprover togs från en slang som var fast i Ruttner-hämtare och läts rinna i särskilda glasflaskor utsedda för ändamålet. Djupet mättes med hjälp av ett handdrivet ekolod och siktdjup med hjälp av Secchi-skiva med en diameter på 20 cm, från skuggsidan av båten men utan vattenkikare. Siktdjupet mättes vid provpunkterna 4 i Tåktbukten och 6 i Balget. Andra tillbehörigheter var samma som vid provtagningen från bäcken.

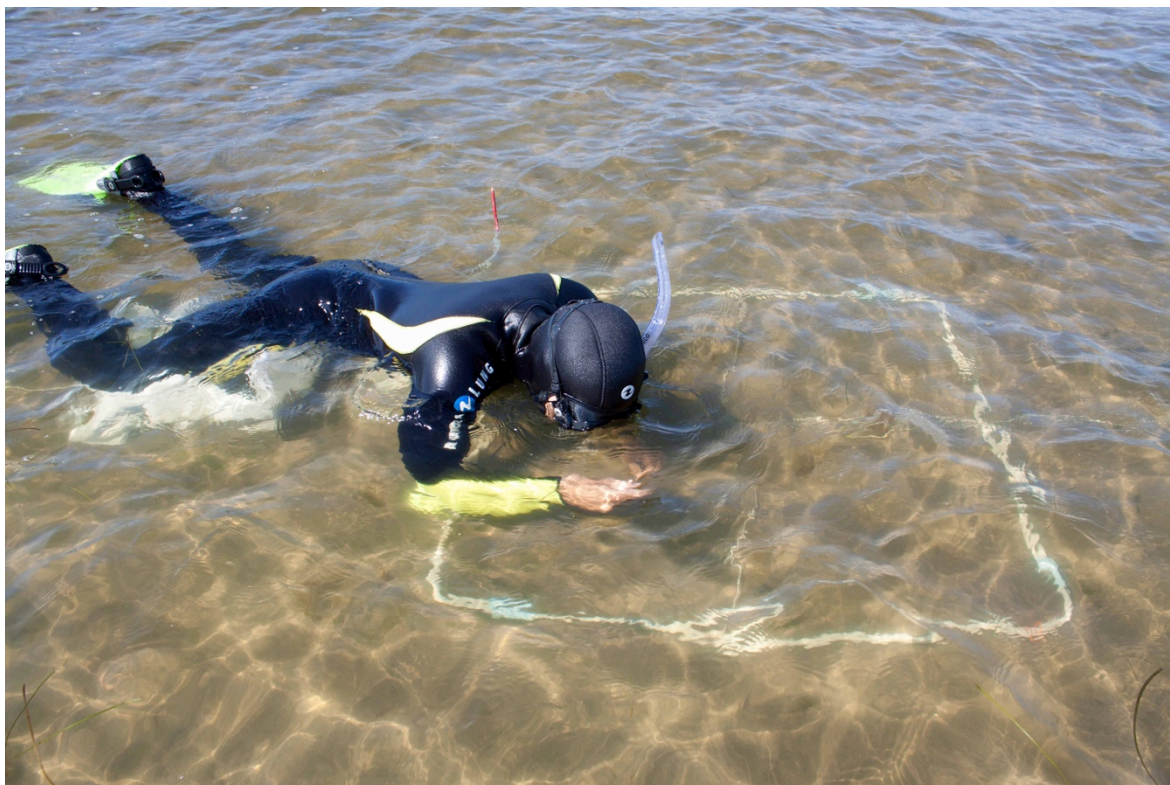
Figur 9. Walter Lindberg snorklar och observerar arter som växer inom rutramen. Foto: Heini Ukkonen.

Som följande observerades vilka alla arter förekom innanför rutramens kanter och vad de hade för täckningsgrad i procent (0-100 %), med ca 10 % noggrannhet. I fall en eller flera arter var okända för dykaren eller svåra att skilja åt från varandra togs prover som sattes i provpåsar. Provpåsarnas nummer antecknades vid tillhörande metertal i protokollet. Därefter mättes grovt höjden på tre individer av varje art med fingermått eller med hjälp av skrivunderlagets kant. Därtill observerades fastsittande djur och om andra djur t.ex. fisk eller snäckor rörde sig innanför ramen. Observationer för djur gjordes inte helt systematiskt under hela karteringsarbetet, och på grund av att detta examensarbete koncentrerar sig på makrofyter och de används för bedömningen för Tåktbuktens ekologiska status i det här fallet, inkluderas observationer om djur främst som kommentarer. Uppgifterna för alla observationer antecknades i protokollet. Som kommentarer antecknades även om det framstod något avvikande inom rutan eller annars längs transekten. Ifall växtlighet avvek betydligt längs transekten mellan de undersökta rutorna, antecknades metertal var avvikande växtlighet börjar, var den slutar och vad är de för arter.

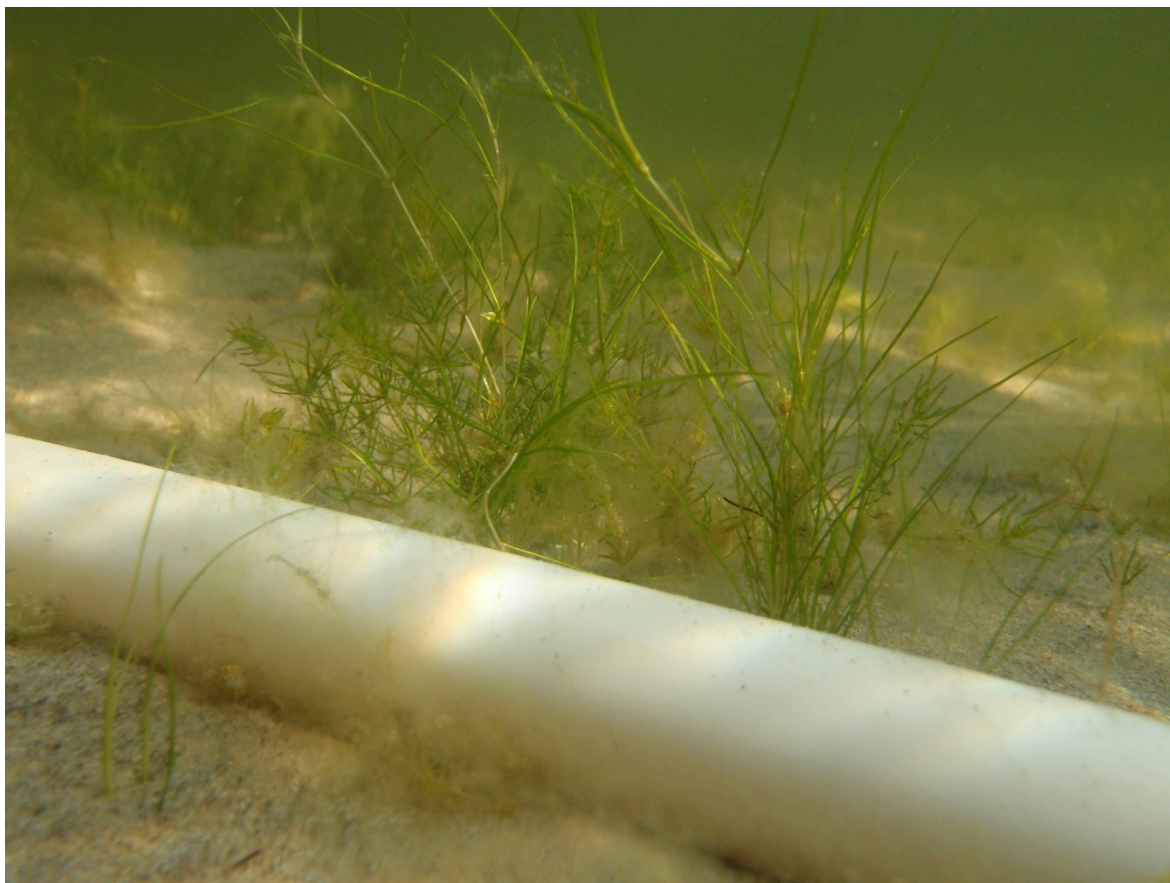
Figur 10. Bland annat borststräffe (*Chara aspera*) och en hårsärv (*Zannichellia sp.*) vid rutramen på sandbotten i Täktbukten. Foto: Heini Ukkonen.
