SANOMALEHTIPAPERISEINÄN VAU- RIOKARTOITUS JA KONSERVOINTI- SUUNNITELMA

Amurin työläismuseokortteli

Opinnäytetyö
Restaurointi

Marraskuu 2017

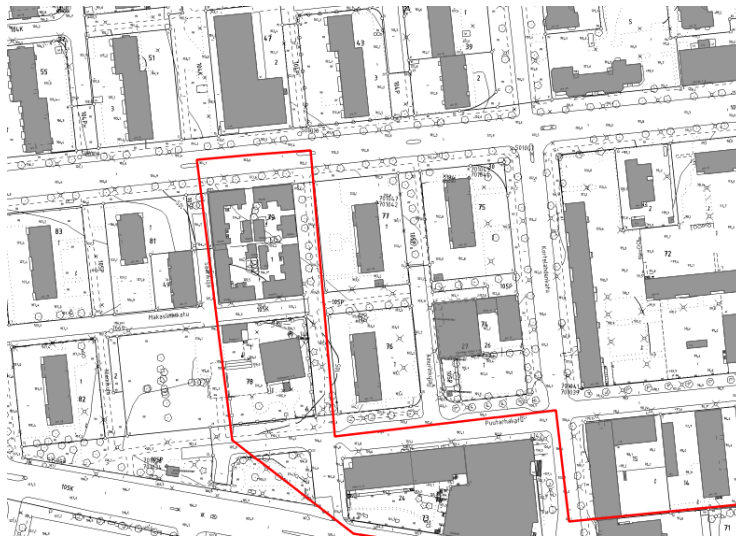
Kuva 1. Punaisen viivan sisäpuolella maakunnallisesti arvokkaat kulttuuriympäristöt, johon työläismuseokortteli kuuluu. Työläismuseokortteli erottuu muusta rakennuskannasta. (Tampereen karttapalvelu 2017)

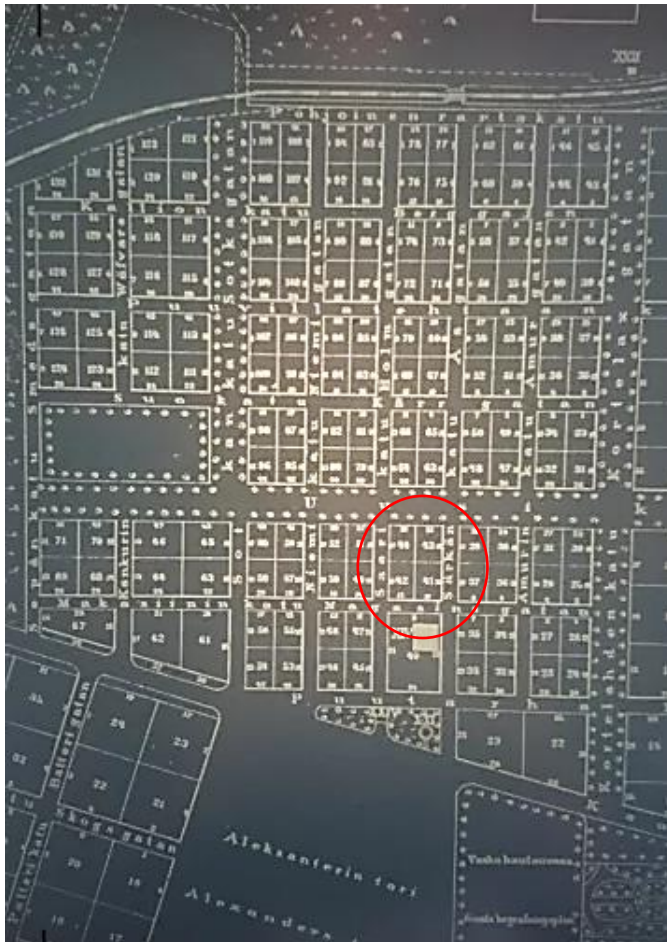
Kuva 3. Lambert Pettersonin tekemä Amurin asemakartta vuodelta 1896. Työläismuseokortteli ympäröitynä. (Tampereen kaupungin arkisto. Alkuperäistä kuvaa muokannut Vattulainen 2017)

Kuvasta 3 sivulla 9 näkee Amurin puutaloalueen laajuuden, joka ulottui Aleksanterin torilta (nyk. Pyynikintori) Pohjoiselle rantakadulle (nyk. Näsijärvenkatu). Kuvasta 4 voi hahmottaa missä museokortteli sijaitsee. Tyypillinen rakennus Amurissa oli L-kirjaimen muotoinen. Amuri oli matala puutaloalue. Talot rakennettiin kiinni katuun muodostaen suljetun sisäpihan. Rakennukset olivat hirsirakenteisia ja yksikerroksisia sekä ne valmistuivat usein monessa eri vaiheessa. Valmistuminen riippui täysin talonomistajan varallisuudesta. (Moi-
lanen 2017, 7.)

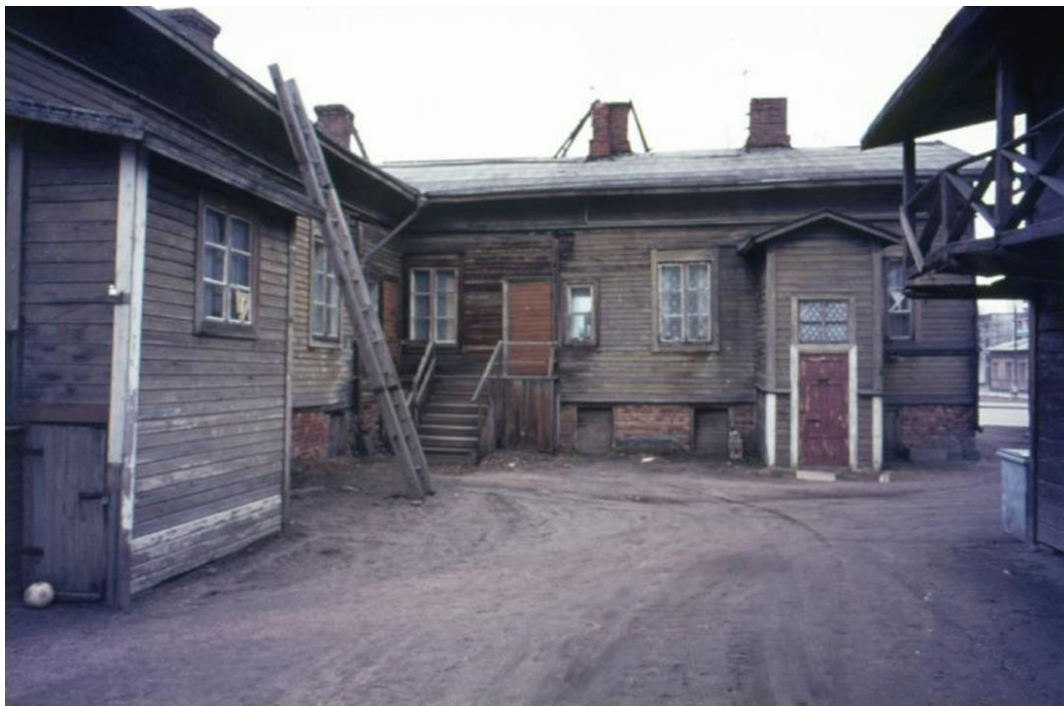
Kuvassa 7 näkyy, millaiselta Amurin työläismuseokortteli näytti ennen rakennusten korjausta ja museon avautumista. Kyseiseen rakennukseen avattiin

museokahvila 1990-luvulla, joka toimii edelleen. Maalit ovat kuluneet ja savu-piiput kaipaavat tukea. Rakennus maalattiin myöhemmin keltaiseksi. Korttelin rakennukset kuvattiin alkuperäisissä ulkoasuissaan 1970-luvulla.

Kuva 7. Amurin Työläismuseokortteli 1970-luvulla. Kuvannut Aarne Männistö 25.04.1975. (Siiri-kuvapalvelu 2017)

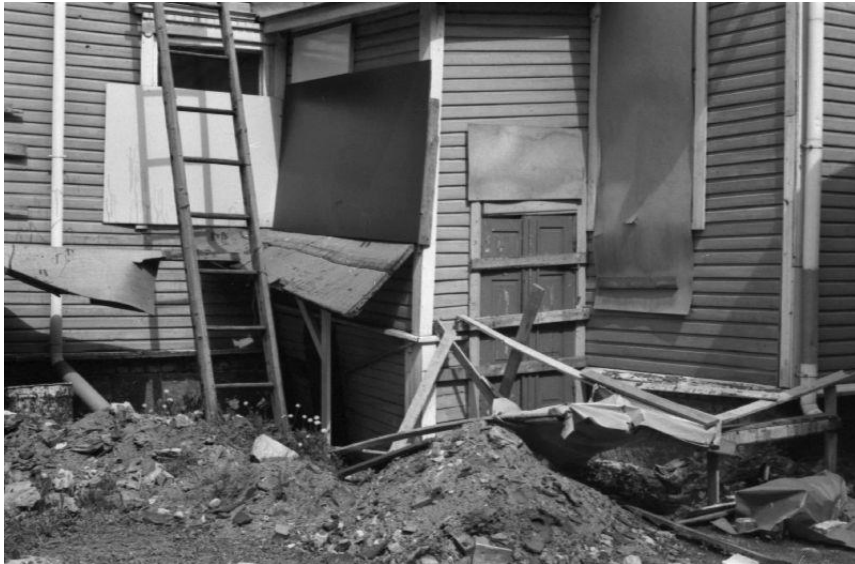
Kuva 8. Vanhan asemakaavan mukaisesti tontilla 43 sijaitsevan puutalon sisäänkäynti ennen 1980-luvun korjausta (Siiri-kuvapalvelu 2017)

Museon rakentaminen aloitettiin vuonna 1975, jolloin avattiin myös ensimmäinen osa, Osuusliike i.l. Siellä pääsi tutustumaan vanhantyyliiseen kauppaan. Loput Museosta avattiin yleisölle vuonna 1980, jolloin asunnot ajoittuivat vuodesta 1932 vuoteen 1973. Kahden vuoden päästä valmistui vuoden 1911 asunto sekä 1930-luvun leipomo. Vuonna 1991 ja 1992 avautuivat asunnot vuosilta 1901–1909 ja 1882–1899 sekä suutarinverstas. Kuitenkin vain yksi huoneisto on alkuperäinen amurilainen, vuoden 1973 asunto. Kuvassa 8 näkyy rakennuksen sisääntulo, jossa sanomalehtipaperiseinä sijaitsee. (Moilanen 2017, 1.)

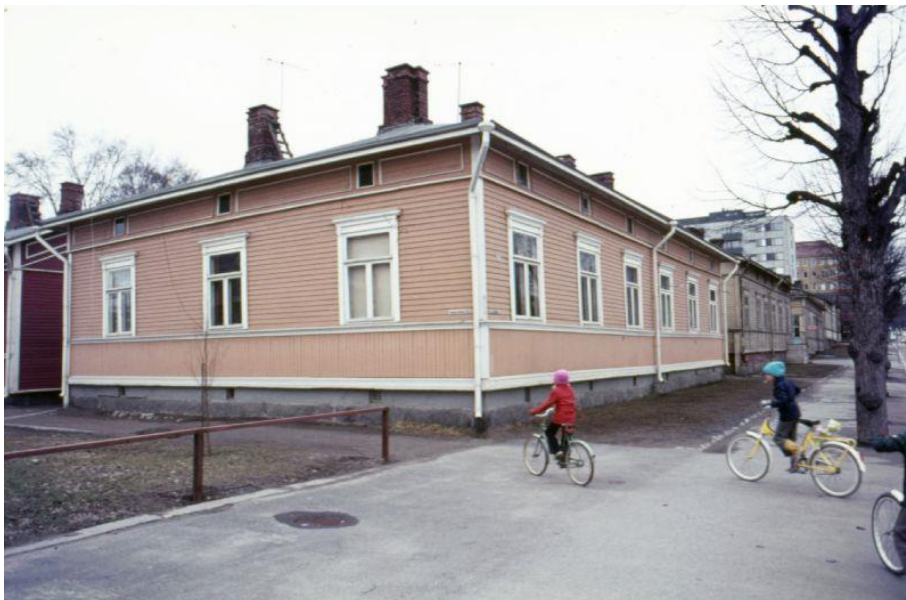
Kuva 9. Vaaleanpunainen talo tontilla 43, jossa sanomalehti sijaitsee. Kuvannut Arne Mänistö 25.04.1975. (Siiri-kuvapalvelu 2017)

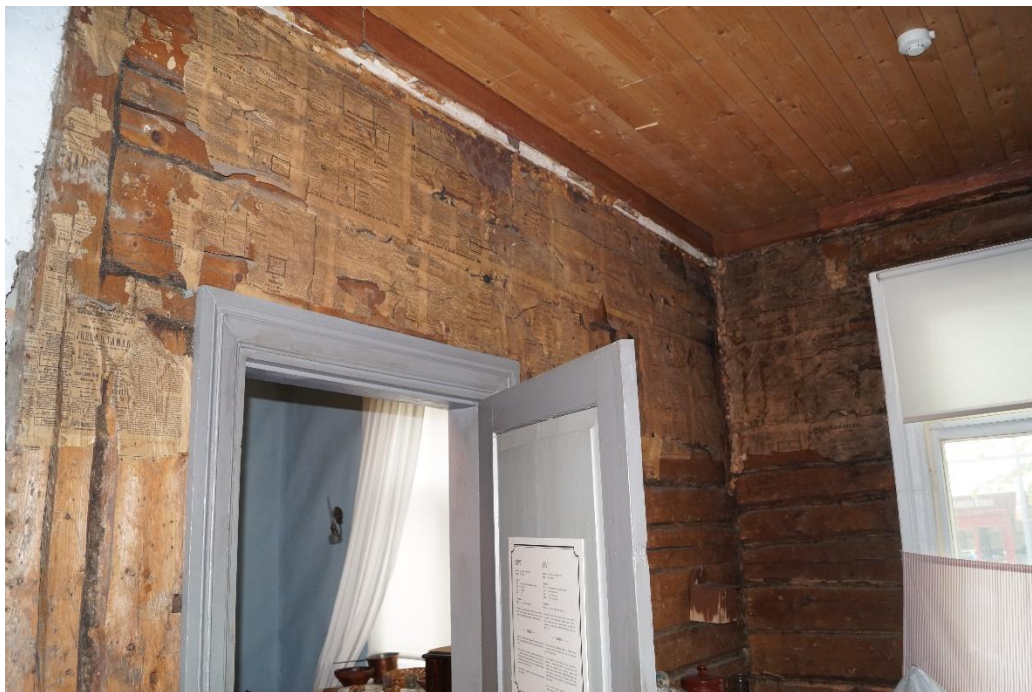
Kuva 11. Sanomalehtipaperiseinä Amurin työläismuseokorttelissa (Vattulainen 2017)

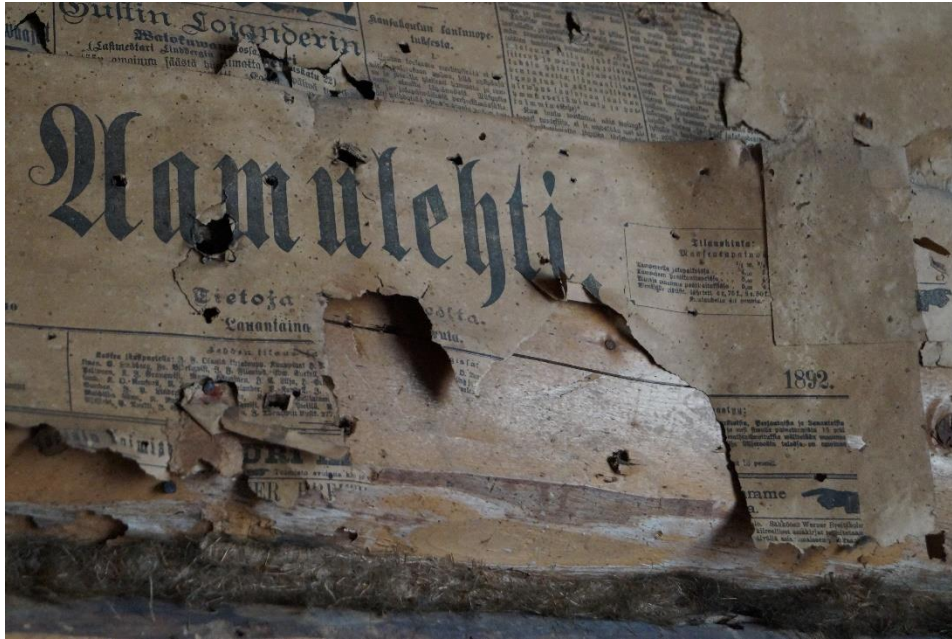
Osakeittiön läntistä seinää sekä osaa pohjoista seinää peittävät vuoden 1892 painetut Aamulehdet (kuva 12). Seinään on liisteröity ainakin osa painosta numero 61, numero 201, numero 222, numero 46 ja numero 32. Paperit on kiinnitetty suoraan hirteen liisteröimällä ja ne peittävät seinän vain noin metrin katonrajasta. Seinän alaosa on paljasta hirttä. Paperi on haurasta ja ohutta. Se on myös kellastunut sekä täynnä repeämiä. Muutamia sanomalehden paloja puuttuu. Osittain paperi on erittäin tiukasti kiinni seinässä (kuva 13) ja osittain se kupruilee sekä on lähellä irrota.

Kuva 12. Seinästä irtoileva sanomalehti (Vattulainen 2017)

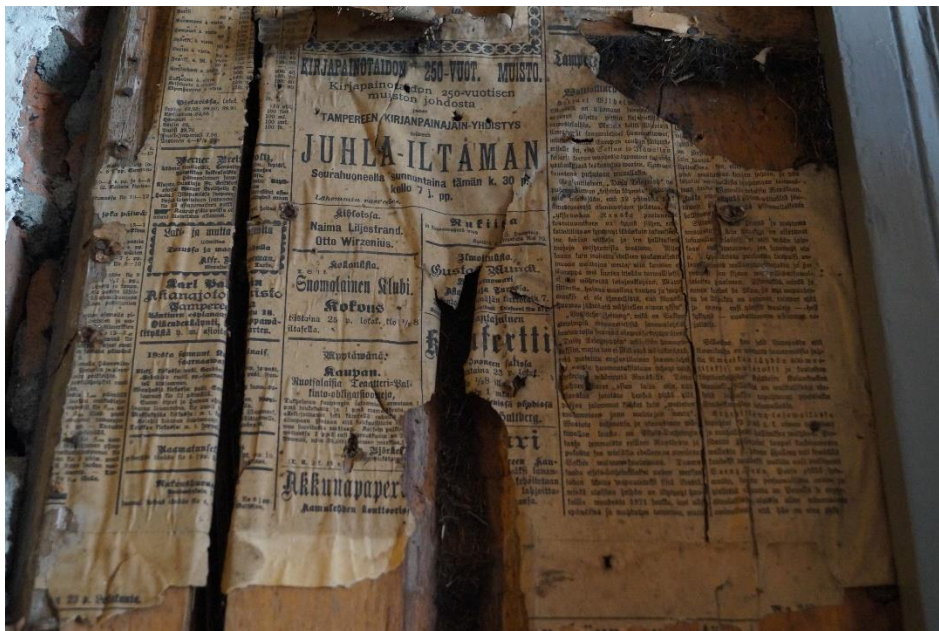
Kosteusvaurio näkyy kauttaaltaan pohjoisen seinän paperissa. Vaurio yltää myös hieman läntisen seinän paperille. Sanomalehtipaperiseinien yleisolemus on hyvin sotkuinen, pölyinen ja likainen.

Kuva 13. Seinään liisteröity sanomalehti (Vattulainen 2017)

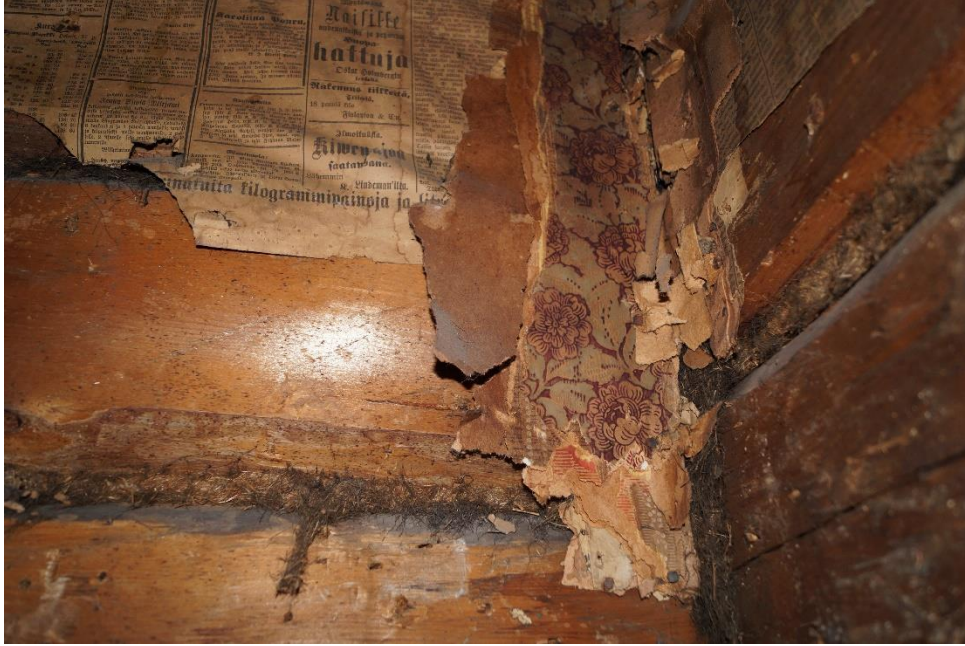
Paperin päällä katonrajassa on jäljellä tapettifragmentteja. Tapettia on myös läntisen ja pohjoisen seinän nurkkauksessa (kuva 14). Jäljellä olevissa tapetinpalloissa on ainakin kolmea erilaista tapettia. Viimeisimpänä seinää on peittänyt kukkakuviainen violetinsävyinen tapetti. Yksi tapetti muistuttaa jugendhenkistä tapettia ja kolmas on kukka- sekä viivakuviainen.

Kuva 14. Sanomalehden päällä olevaa tapettikerrostumaa (Vattulainen 2017)

Sanomalehti on siis jossakin vaiheessa ollut peitossa tapetin ja pinkopahvin alla. Museon arkistoista ei löytynyt mainintaa siitä, onko tapetti lisätty joskus museon kunnostuksen ja huoneiden sisustusten yhteydessä. Luultavasti keittiön seinät ovat pysyneet samanlaisina 1980-luvun kunnostuksesta asti, jolloin sanomalehti ja tapetti ovat saattaneet vaurioitua ja repeillä. Saman rakennuksen läntisen osan keittiössä ei ole jäljellä sanomalehtipaperointia tai tapettia.

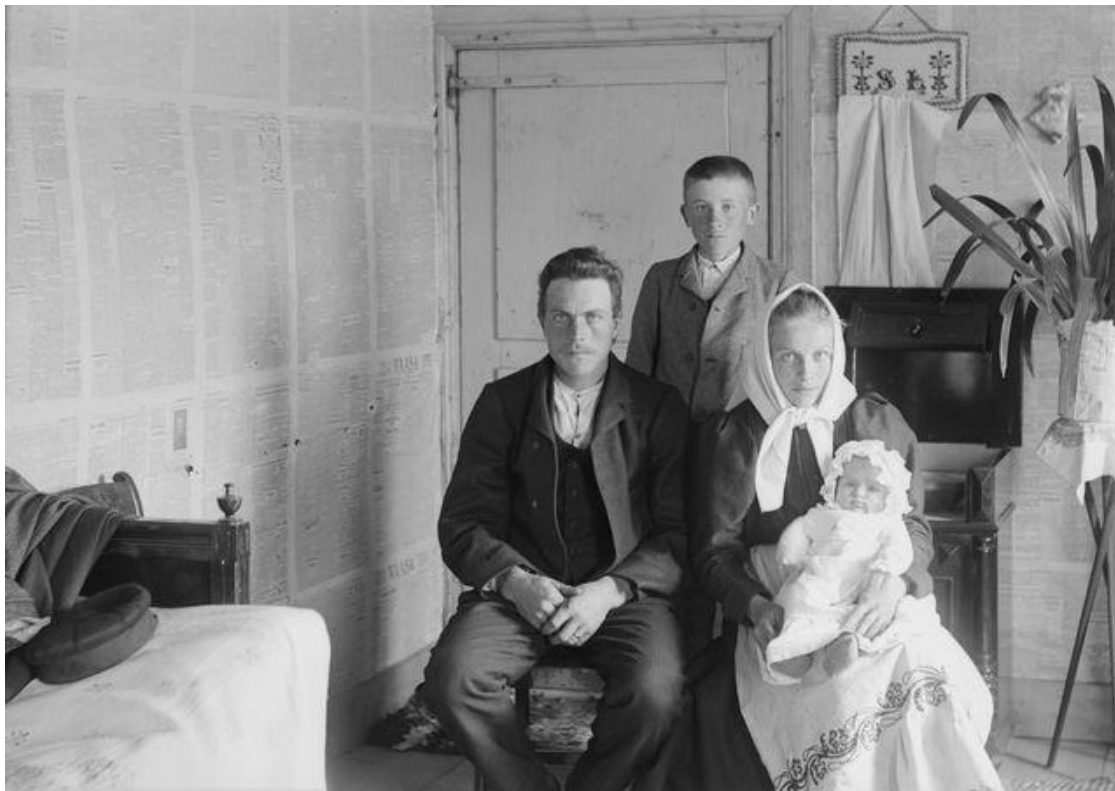
Kuva 15. Konsterin talon perhe. Seinässä näkyy makulatuuripaperia. Kuvannut Alfred Leopold Hackman 1907. (Museoviraston kuvakokoelmat)

tiin vain harvoin tapetilla. Seinä saatettiin kuitenkin vuorata makulatuuripaperilla ja jättää maalaamatta (kuva 15). Näin seinä näytti siistimmältä ja hirret olivat piilossa. (Flink 1999, 49.)

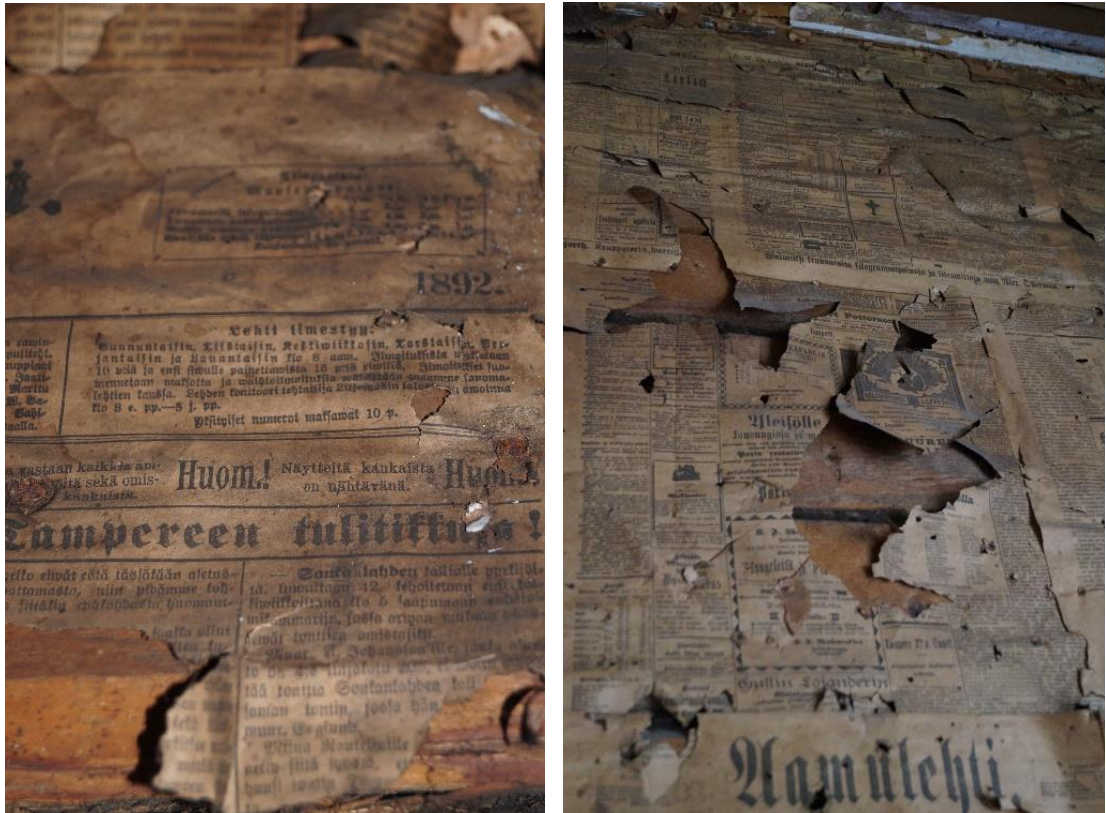
Pohjoisen seinän paperi on länsiseinän tavoin lian ja pölyn peitossa mutta tässä tapauksessa lika on tummempaa (kuva 18). Se voi johtua esimerkiksi savun aiheuttamasta värjäämästä. Paperi on myös kellastunut ja hyvin hauras sekä kärsinyt kauttaaltaan kosteusvauriosta, joka on jo kuivunut. Kosteusvaurio näkyy hyvin tummina vanoina paperissa. Paperista puuttuu joitakin osia ja muutama revennyt paperinpala roikkuu kiinni paperista. Paperissa esiintyy paljon repeämiä (kuva19). Sanomalehdet ovat happamoituneet sisäisten sekä ulkoisten tekijöiden vaikutuksesta.

Kuvat 18 ja 19. Tummunutta paperia ja reikiä sanomalehdessä (Vattulainen 2017)

Ruostuneet naulat seinässä voivat lisätä paperin hydrolyysiä. Molemmissa seinissä olevat paperit ovat täynnä pieniä ruskeita täpliä, jotka johtuvat foxing-ilmiöstä tai ne voivat olla myös hyönteisten jätöksiä. Sanomalehti dokumentoitiin valkokuvoin (liitteet 1 ja 2). Vauriokartoitus (liite 3) tehtiin valokuvien perusteella Adobe Photoshop-kuvankäsittelyohjelmalla

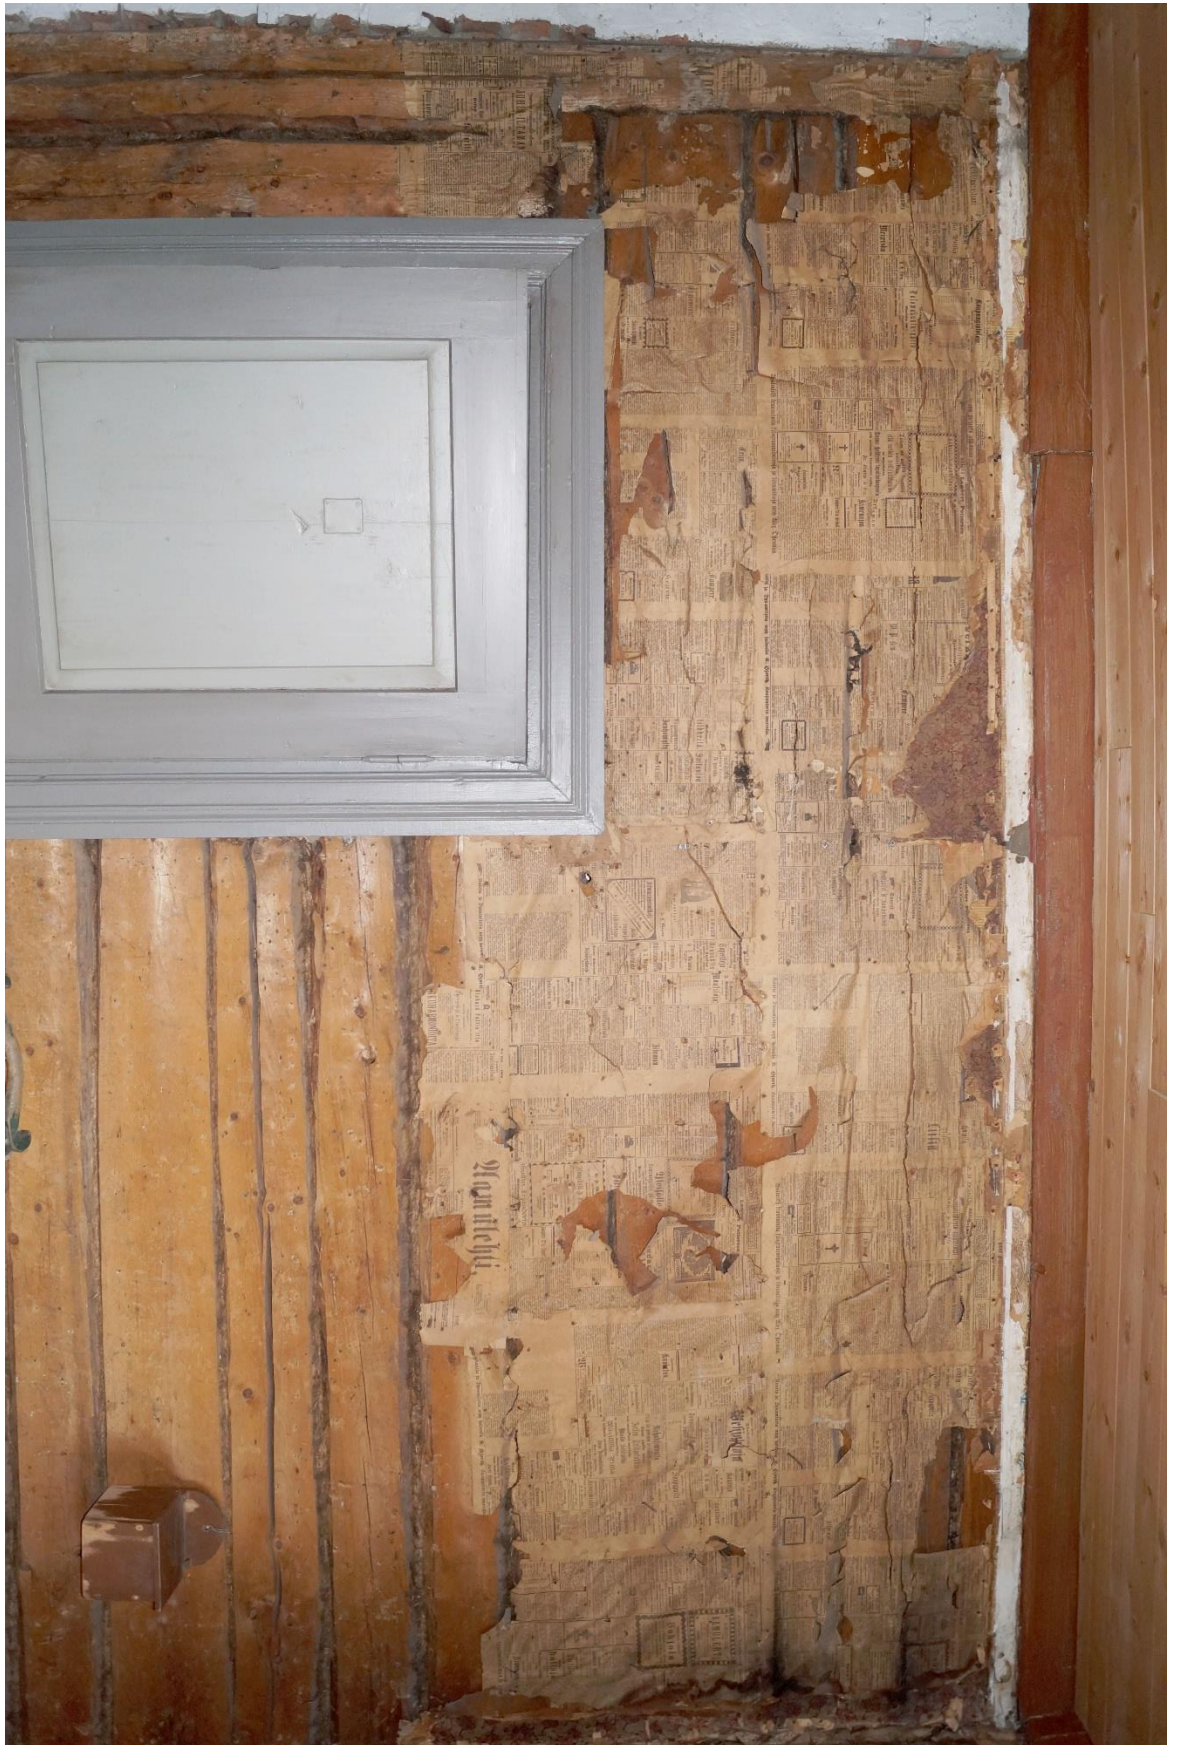
Länsiseinän paperi (Vattulainen 2017)

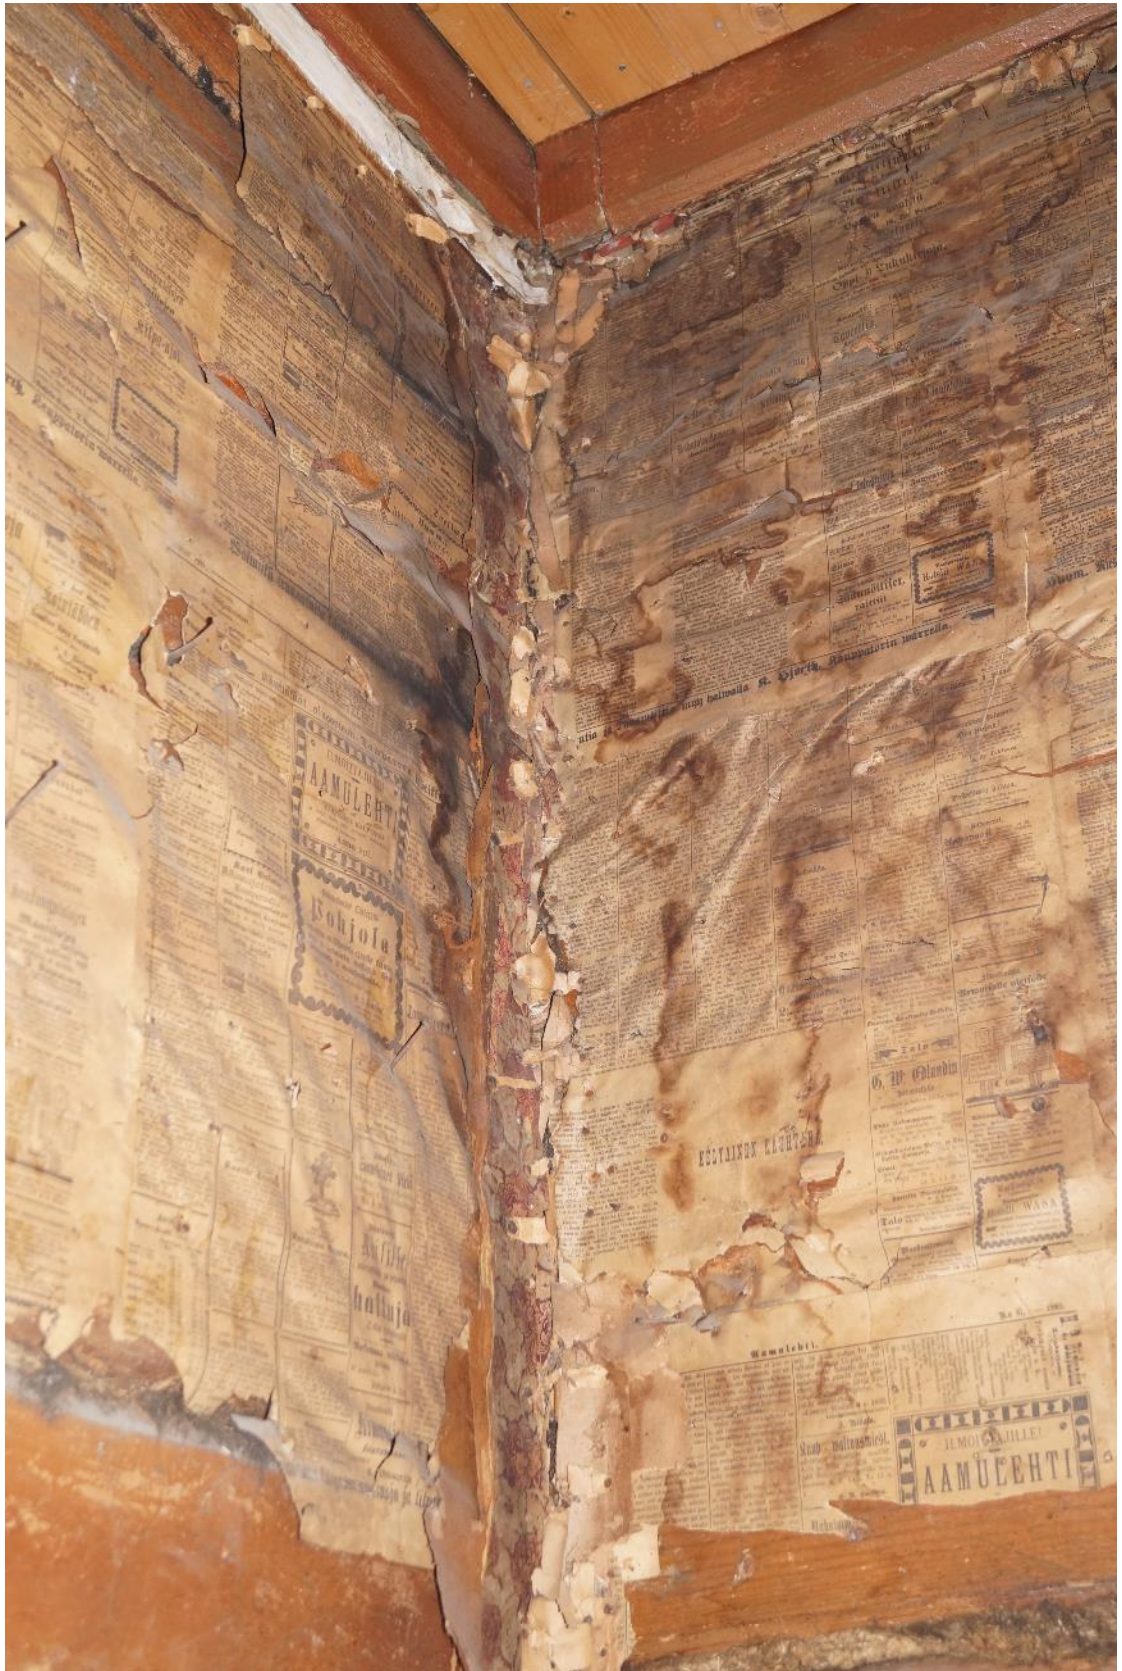
Sanomalehdessä on havaittavissa vesikatosta peräisin oleva kosteusvaurio. Vuotava vesikatto on nostanut tilan suhteellista kosteutta, joka on vaikuttanut paperin hydrolyysiin. Vesikatto sekä kosteusvaurio on korjattu. Keittiössä on yksi ikkuna, jossa on vaalea rullaverho ja kaksi vaaleaa salusiinia eli ikkunan alaosa peittävää pientä verhoa. Vaikka huoneessa on verhot, pääsee valo puskemaan niiden läpi. Rullaverho on ylhäällä museon ollessa avoinna. Muuten tila on melko hämärä ja tumma, mikä on suotuisaa paperille. Talvella tuhoeläimet saattavat hakeutua hiljaisen rakennuksen sisälle suojaan. Oravat voivat tunkeutua pienistäkin koloista ja syödä paperia. Paperia on vain seinän yläosassa, joten lattialla kulkevat tuhoeläimet eivät ole uhka. Hiiret saattavat kulkea seinissä ja syödä sitä kautta paperia.

Nurkkaus, jossa kosteusvaurio (Vattulainen 2017)

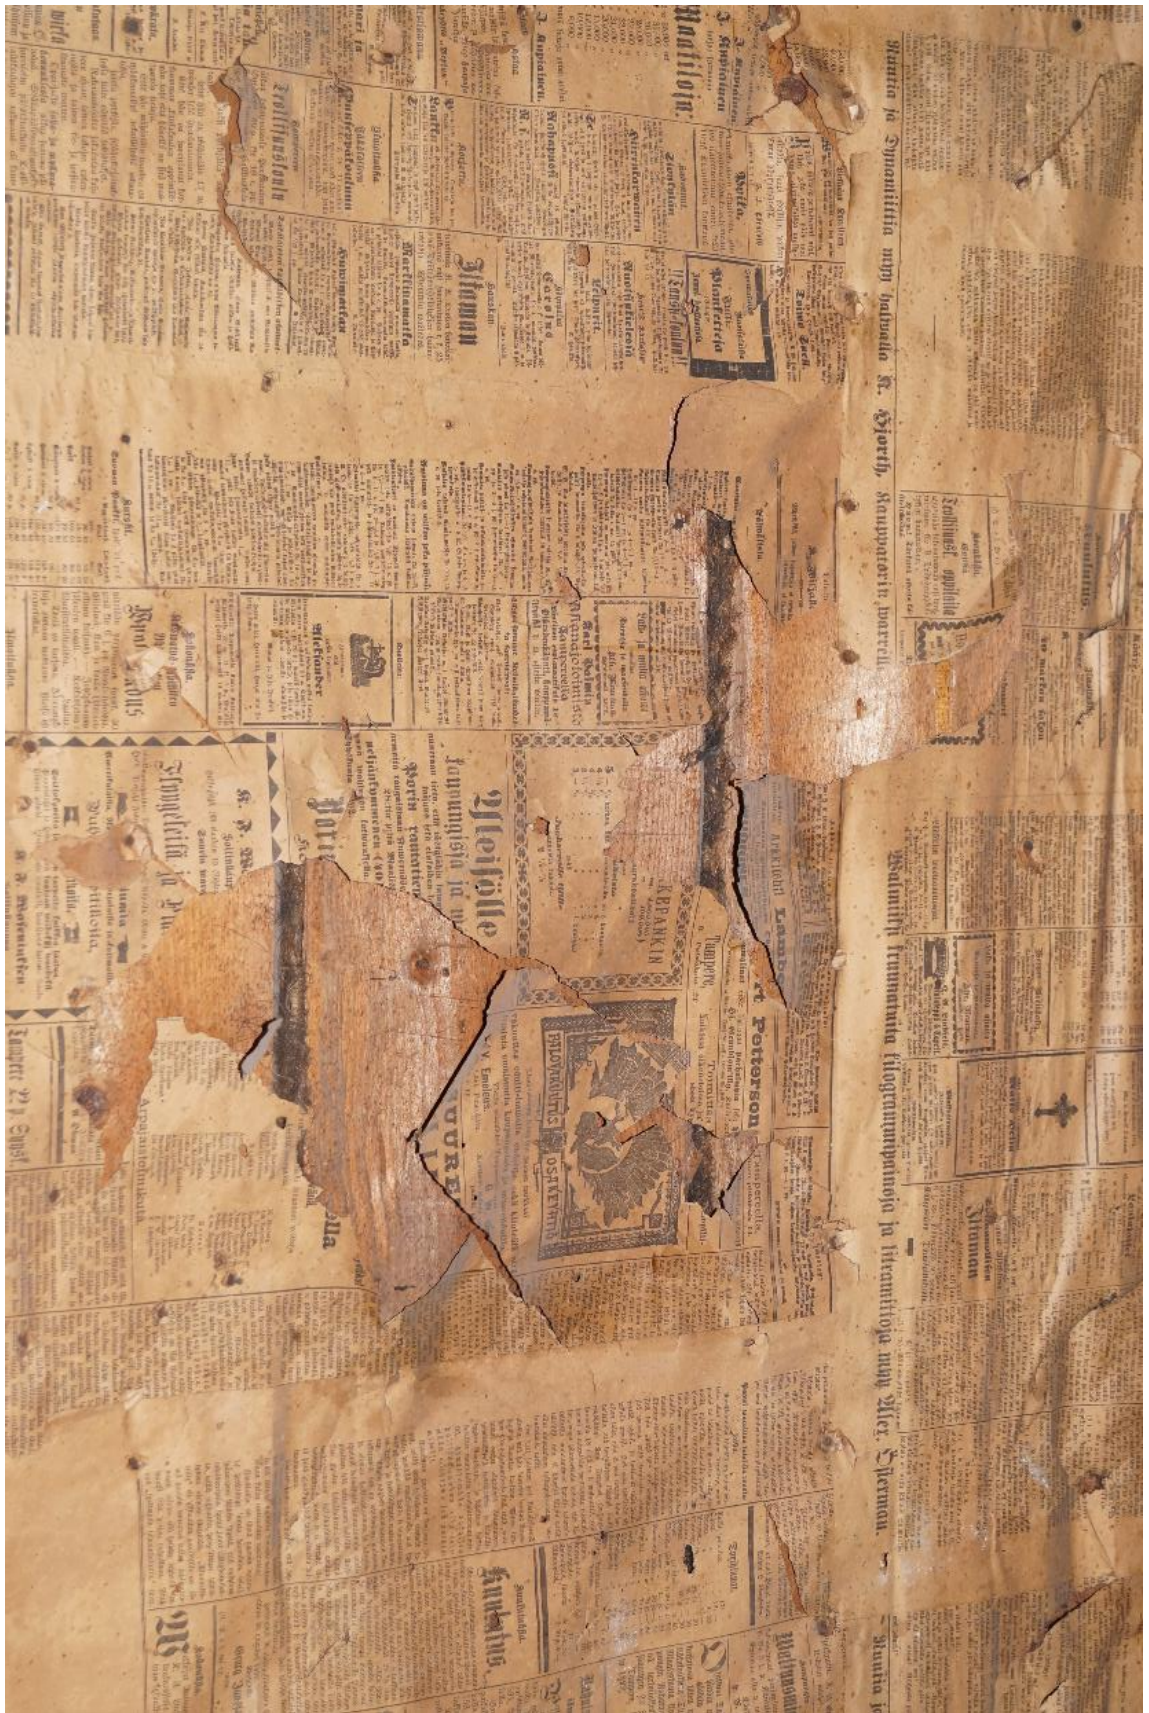
Länsiseinän sanomalehtipaperointia (Vattulainen 2017)

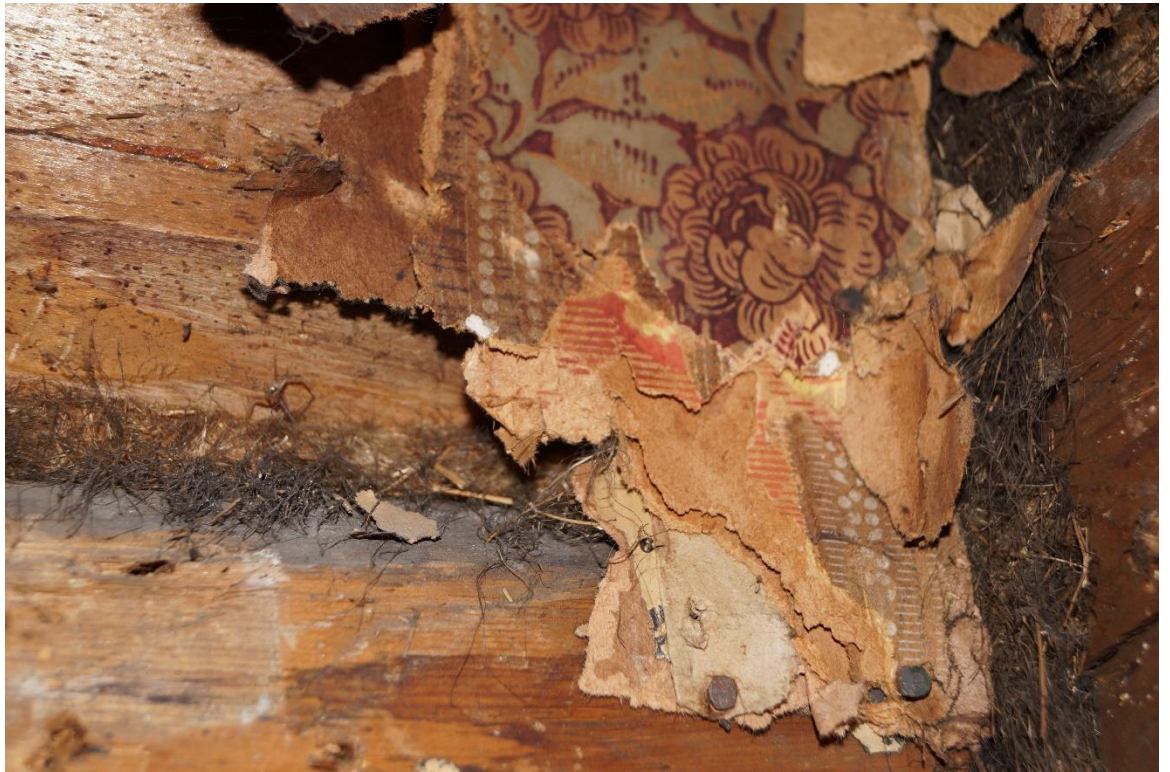
Tapettifragmentteja (Vattulainen 2017)

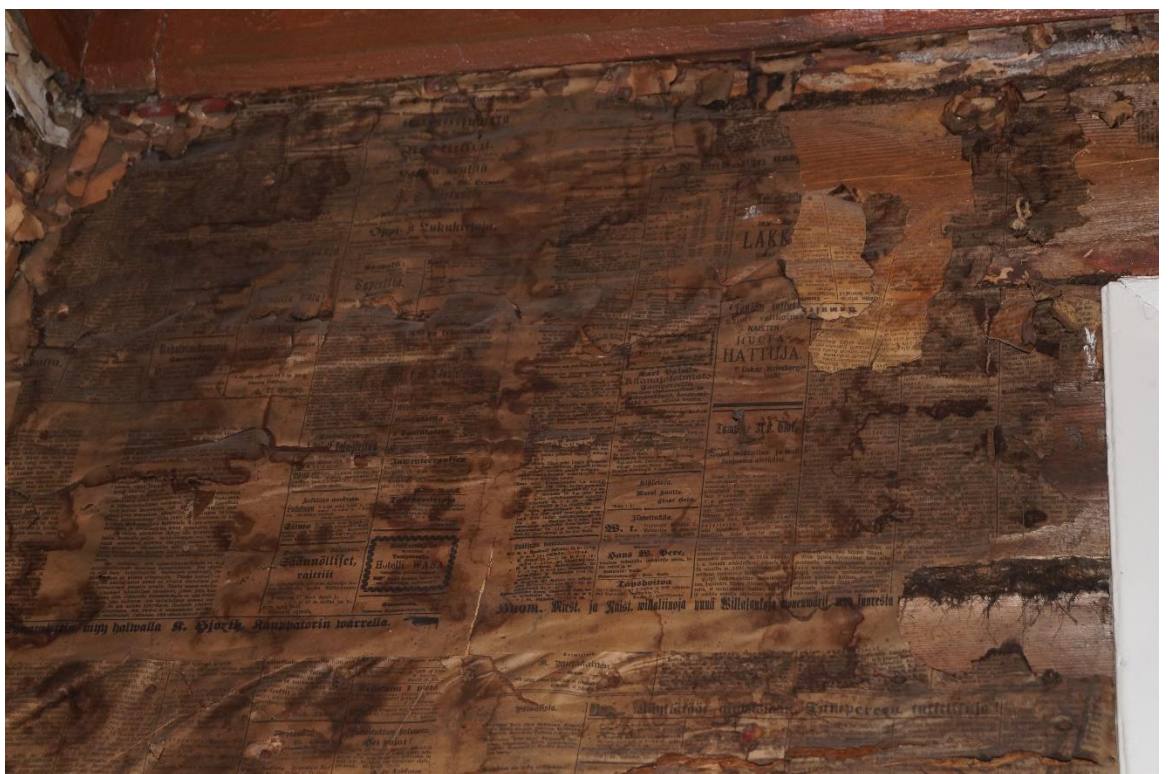
Kosteusvaurio ja tummunut sanomalehti, pohjoisseinä (Vattulainen 2017)

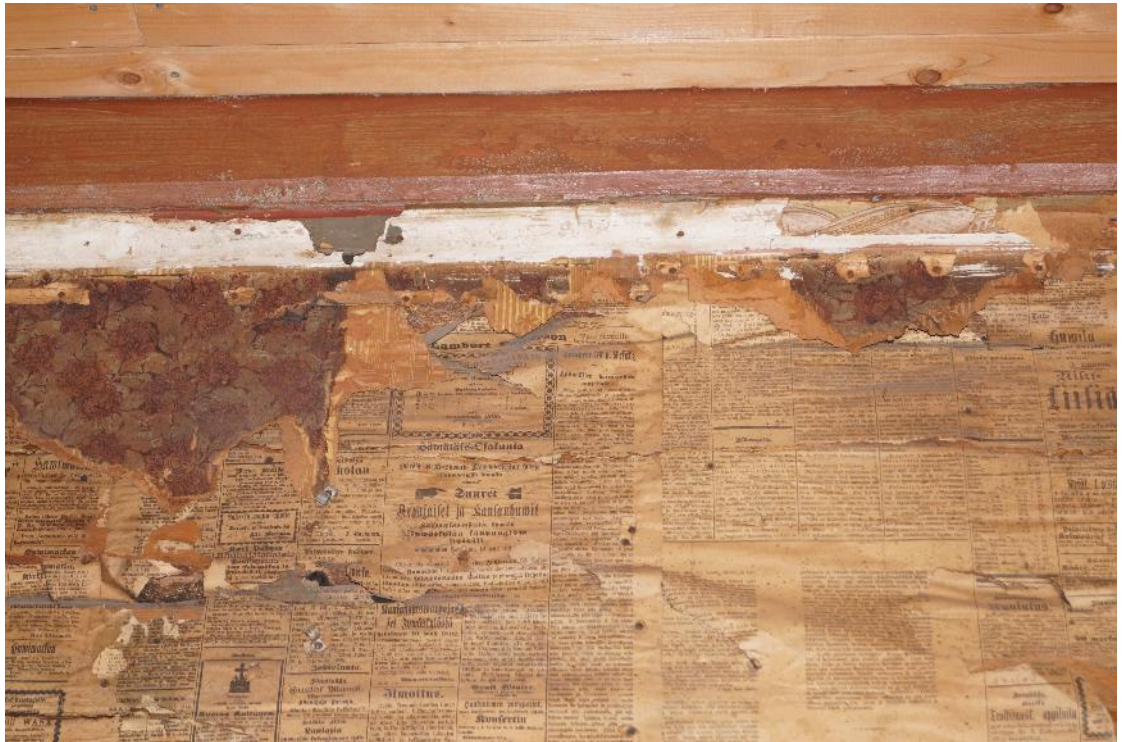
Tapettia sanomalehden päällä, länsiseinä (Vattulainen 2017)

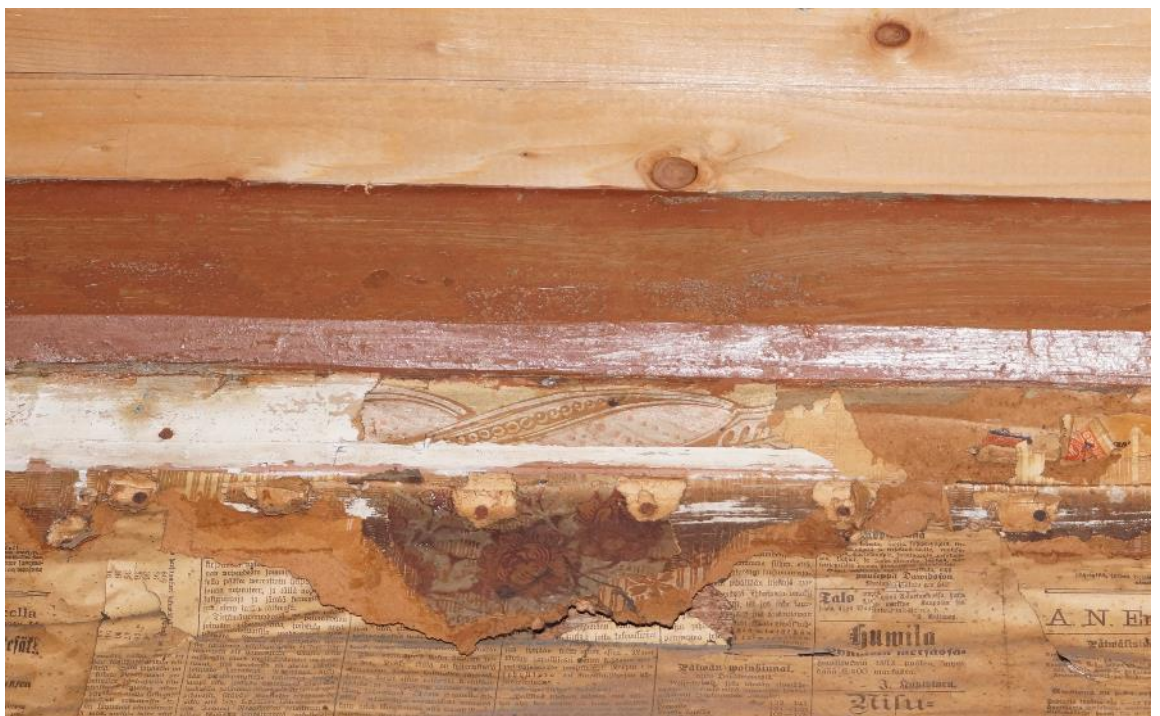
Tapettia sanomalehden ja listan päällä, länsiseinä (Vattulainen 2017)
