Tarmo Tossavainen

# Puruveden Savonlahden nykytila

Sedimentin laatu ja määrä, pohjaeläimistö, vedenlaatu sekä kuormitus- ja fosforimallitarkastelu

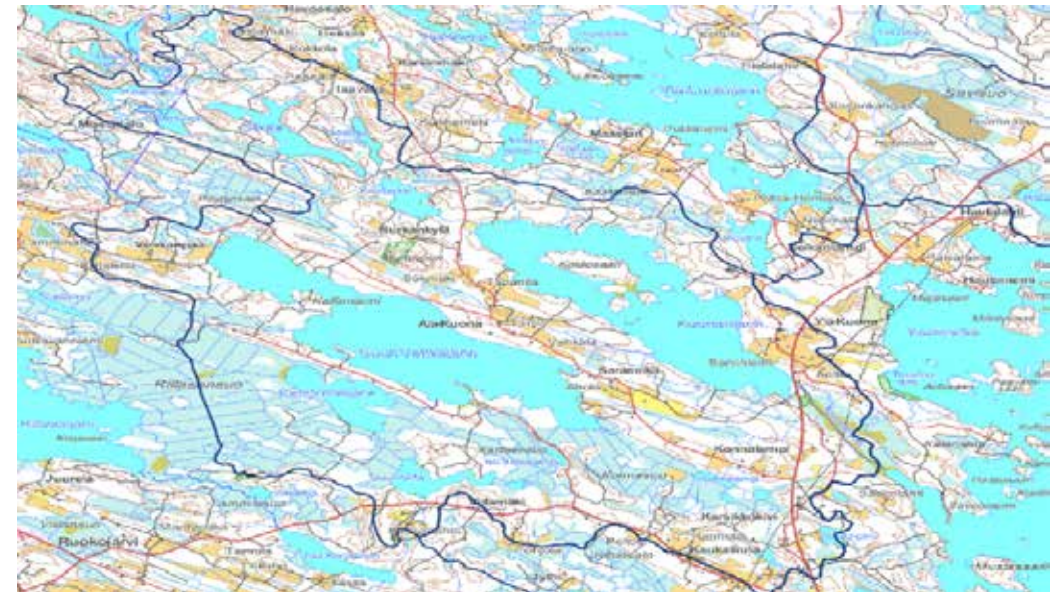
Kuva 2. Kuonanjoen vesistöalue (Pro Puruvesi 2017).

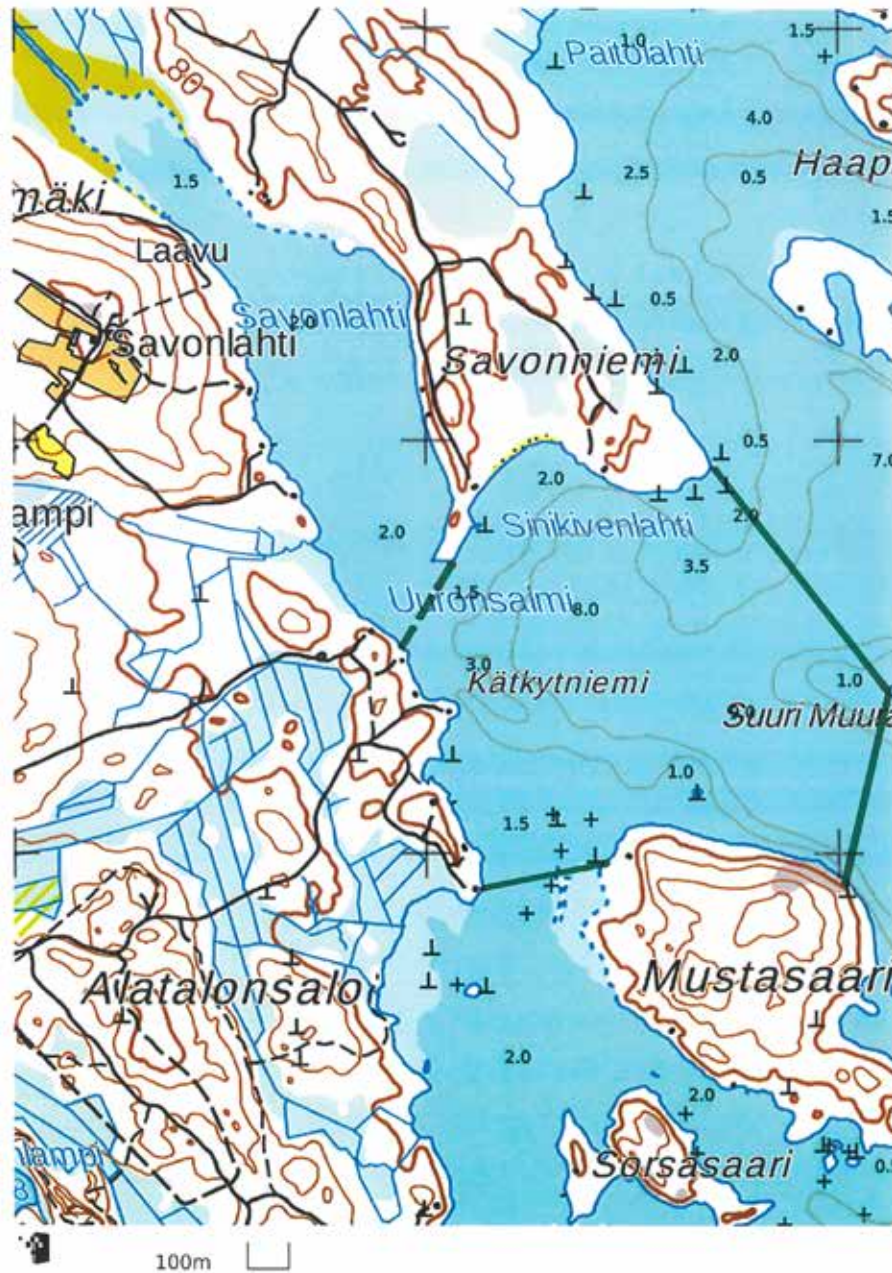
**Kuva 3.** Savonlahden ja sen edustan tutkimusalue kevättalvella 2017. Varsinaisen Savonlahden (vesiala noin 50 hehtaaria) ja sen edustan (noin 75 hehtaaria) alueet on erotettu katkoviivalla. Yhtenäinen viivoitus rajasi syksyn 2016 koekalastusalueen (Tossavainen 2017). Alkuperäinen kartta: Maanmittauslaitoksen Kiinteistöietopalvelu, 18.04.2016.

Puruveden Savonlahden vesiala on noin 50 hehtaaria (kuva 3). Keskisyvyys on keväätalven 2017 havaintopaikkojen aritmeettisena keskiarvona noin 1,94 metriä (havaintopaikat 1-12 ja 22; taulukko 8). Tällöin Savonlahden tilavuudeksi saadaan noin 970 000 m<sup>3</sup>. Kuonanjoen vesistöalueen pinta-ala on 73,34 km<sup>2</sup> ja järvisyys 21,80 % (kuvat 1 ja 2). Siten valuma-alueen ala on noin 57,35 km<sup>2</sup> (Ekholm 1993). Tällöin vuosien 2000-2011 valtakunnallisen vuosikeskivaluman (9,7 l/s km<sup>2</sup> [Pohjois-Karjalan ELY-keskus 2014]) perusteella Savonlahteen tuleva arvioitu vuosikeskivirtaama on noin 556 l/s. Siten Savonlahden veden viipymä vuosikeskivirtaaman vallitessa on noin 20 vuorokautta (0,7 kuukautta).

Puruveden varsinaisen Savonlahden vesipinta-ala on noin 50 hehtaaria ja suurin syvyys keskivedenkorkeudella noin 3,5 metriä. Savonlahden välittömän edustan ulappa-alueen suurin syvyys on noin 12 metriä. Tutkimusalueen vedenlaadun tulokset (havaintopaikat 163 ja 164) vuosilta 2012 ja 2015 poimittiin Suomen Ympäristökeskuksen ympäristötietojärjestelmästä (taulukko 1, kuva 2).

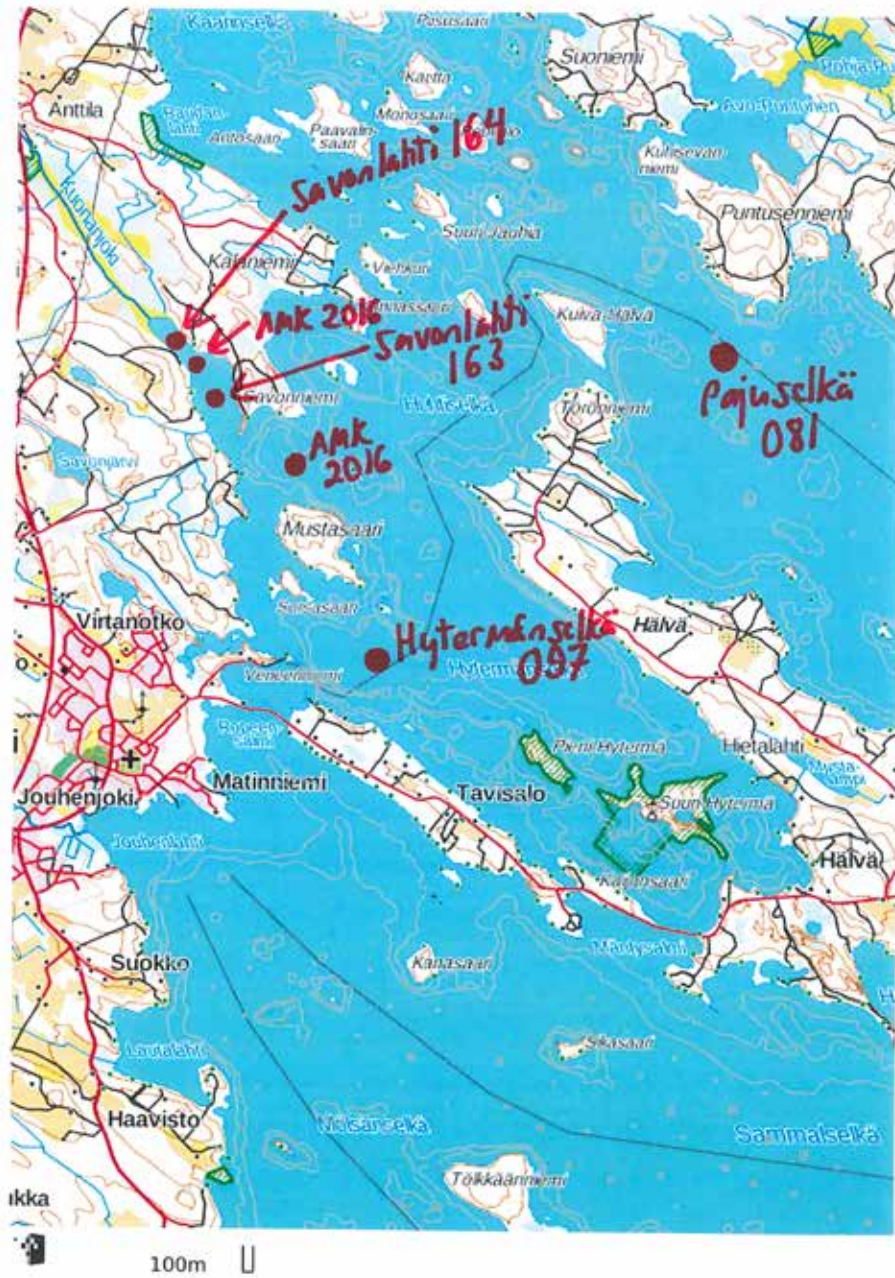
Kuva 4. Ympäristöhallinnon vedenlaadun havaintopaikat Savonlahti 163, Savonlahti 164, Hytermänselkä 097 ja Pajuselkä 081 sekä Karelia-ammattikorkeakoulun kalastotutkimuksen aikaiset vedenlaadun havaintopaikat Savonlahdella ja sen edustan ulapalla syyskesällä 2016. Alkuperäinen kartta: Maanmittauslaitoksen Paikkatietoikkuna, 22.11.2016.

Savonlahden edustan ulappa-alueelta ei ole virallisia vedenlaadun tutkimustuloksia. Hytermänselän 097 (kokonaissyvyys 15 metriä, etäisyys koekalastusalueelle noin 2 km) ja Pajuselän 081 (kokonaissyvyys 22 metriä, vastaava etäisyys noin 4 km) havainnot kesäkerrosteisuusjaksoilta 31.07.2012 ovat siten viitteellisiä suurehkon etäisyyden ja havaintopaikkojen välissä olevien salmien vuoksi (kuva 4).

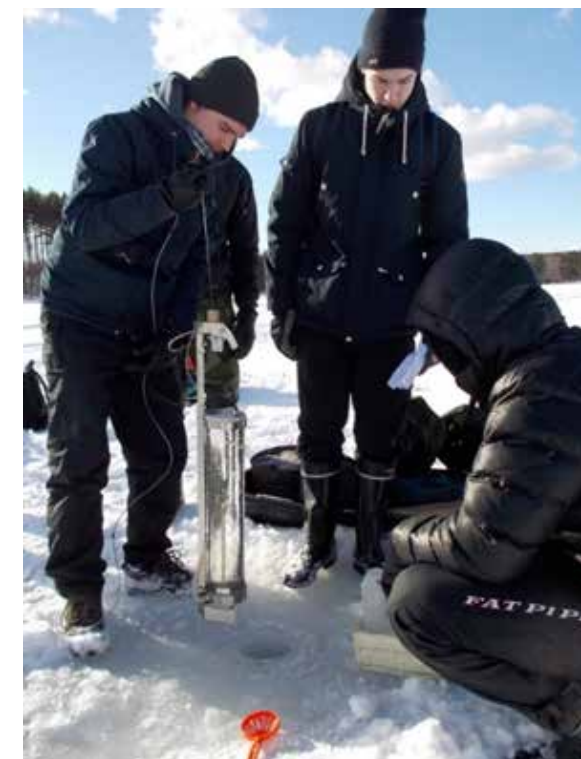
**Kuva 8.** Karelia-ammattikorkeakoulun insinööriopiskelijat (vas. luki-  
en) Otto Schmidt, Mikael Raineva ja Tuomas Tokola ottavat Limnos-  
näytteenottimella vesinäytettä Puruveden Savonlahdella maaliskuun  
lopulla 2017.

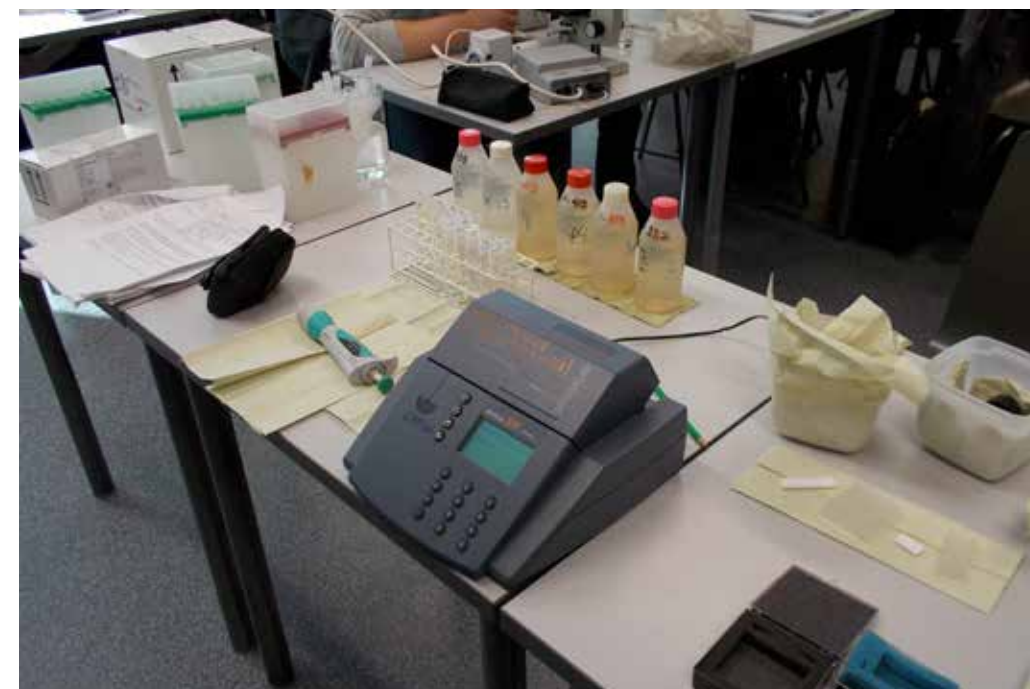
**Kuva 9.** Puruveden Savonlahden vesinäytteiden liukoisten ravinteiden pitoisuuksia mitataan WTW S12A –filterifotometrillä maaliskuun lopulla 2017 Karelia-ammattikorkeakoulun labora-  
toriossa Joensuussa.

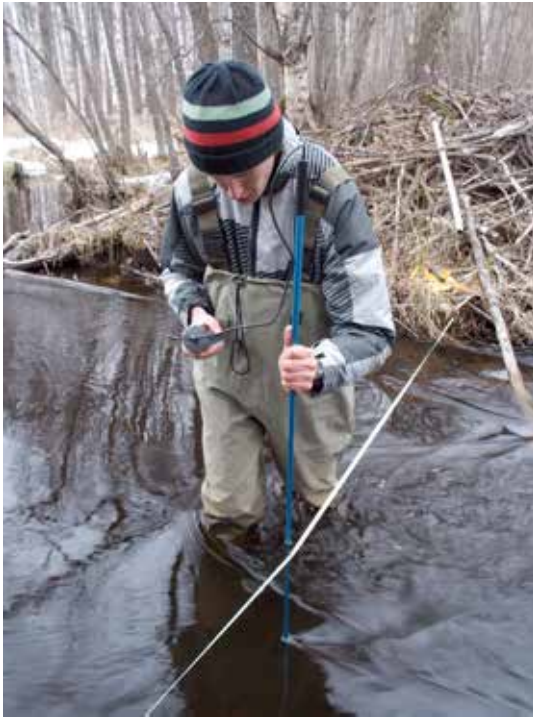
**Kuva 10.** Karelia-ammattikorkeakoulun insinööriopiskelija Santeri Rautio mittaa virtaamaa Flowwatch™ -siivikon avulla Kuonanjoen havaintopaikalla 030 huhtikuussa 2017.

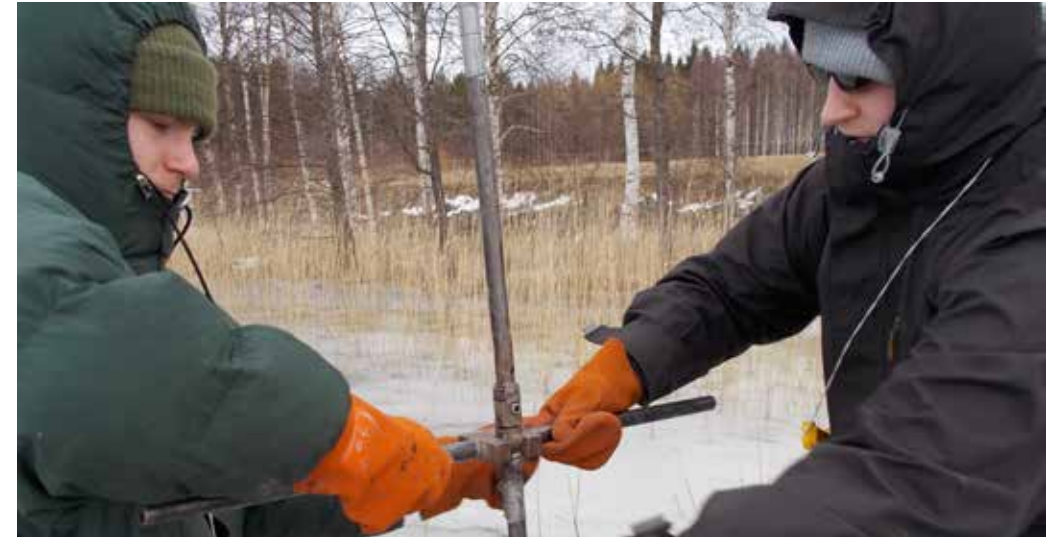
**Kuva 12.** Karelia-ammattikorkeakoulun opiskelijat Atte Varis (vas.) ja Lassi Puurunen ottavat järven sedimenttinäytettä turvekairalla.

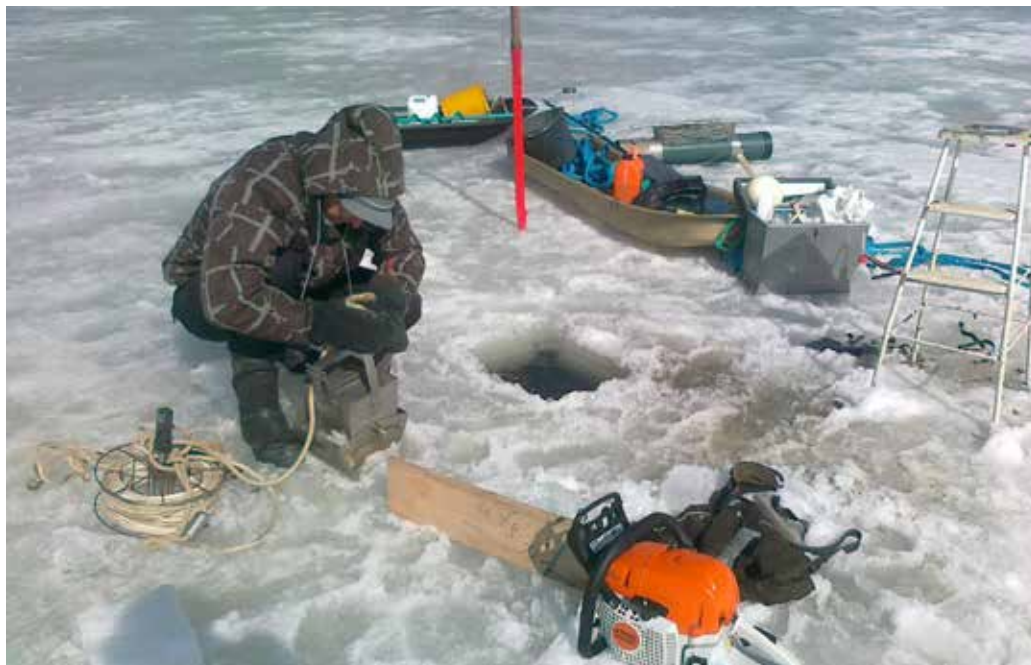
**Kuva 11.** Karelia-ammattikorkeakoulun opiskelija Ville Väisänen virittää Ekman-tyyppistä pohjäläinnoudinta näytteenottoa varten.

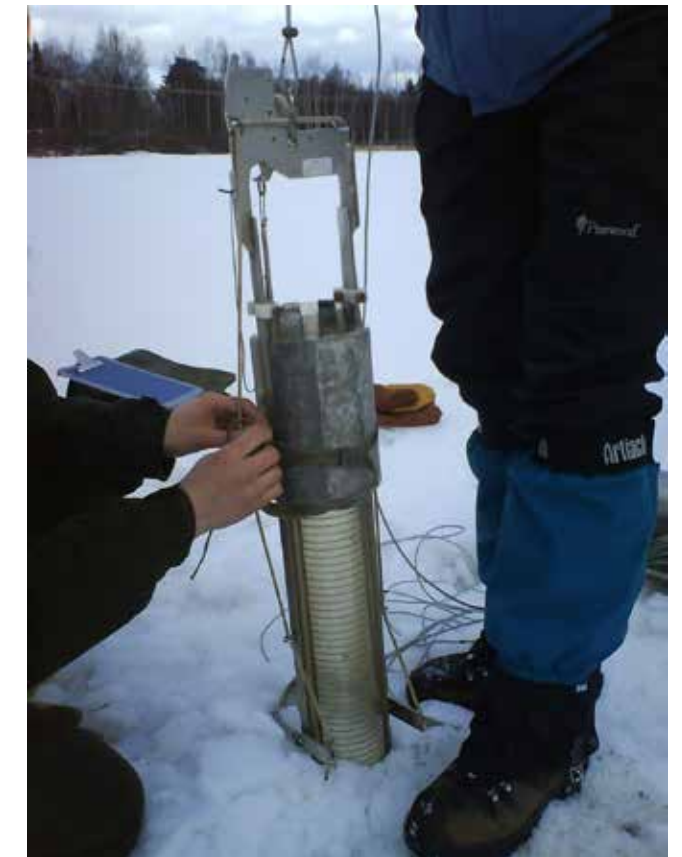
**Kuva 13.** Lyijypainoja kiinnitetään Limnos-sedimenttinoutimeen näytteenottoa varten.

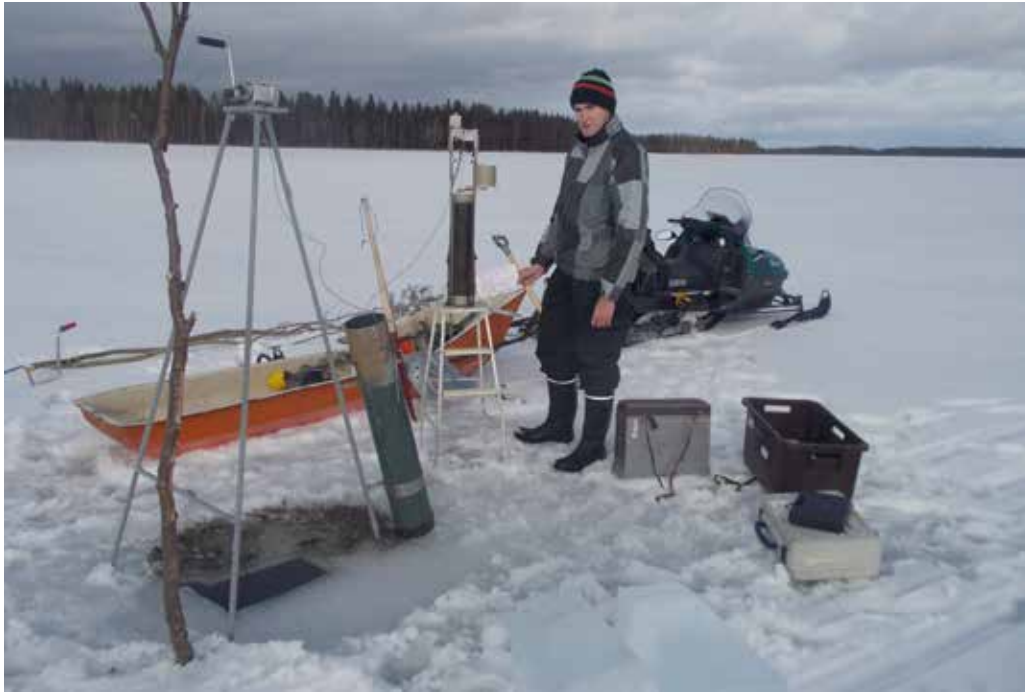
**Kuva 14.** Limnos-sedimenttinoutimella otettu Puruveden edustan ulappa-alueen sedimentinäyte ja Karelia-ammattikorkeakoulun opiskelija Santeri Rautio huhtikuussa 2017.

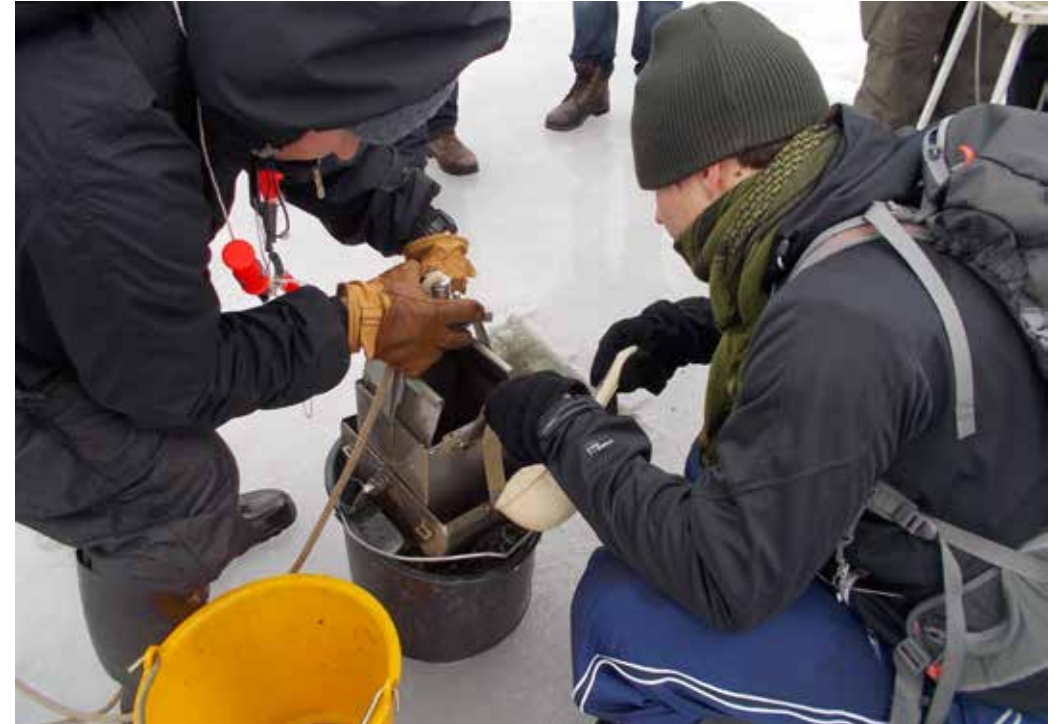
**Kuva 16.** Karelia-ammattikorkeakoulun opiskelijat Mikko Hiltunen (vas.) ja Joose Korhonen ovat juuri ottaneet järven pohjäläinnäytteen Ekman-tyyppisellä näytteenottimella.

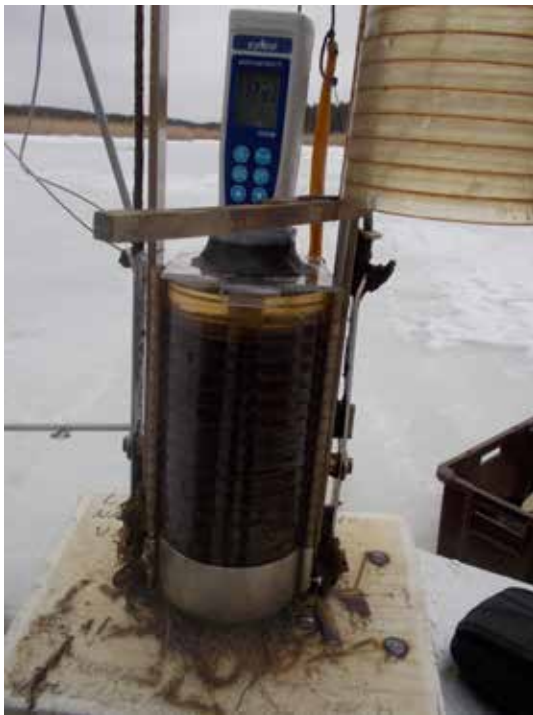
**Kuva 15.** Puruveden Savonlahden pintasedimentin hapetus-pelkistysastetta eli redox-potentiaalia mitataan keväällä 2017.

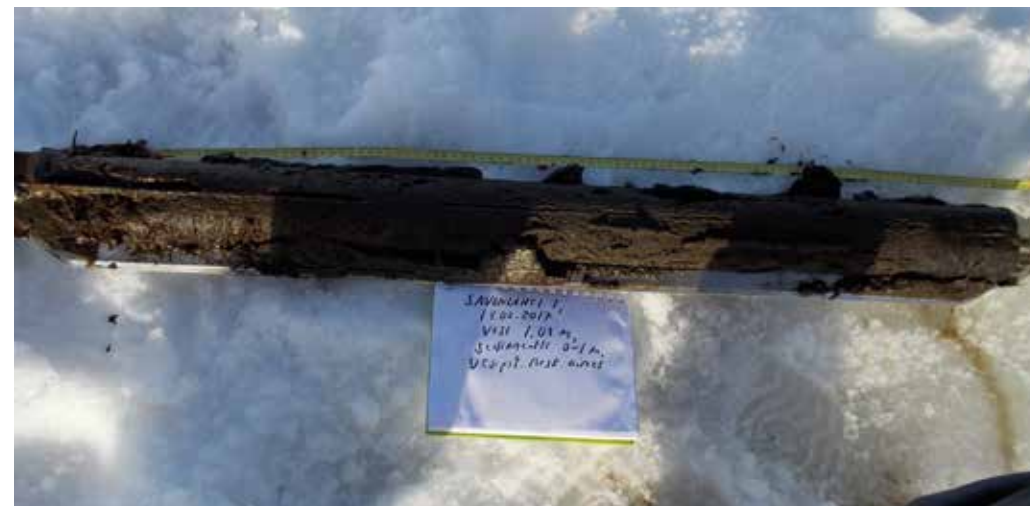
**Kuva 19.** Puruveden Savonlahden havaintopaikan 1 sedimenttinäyte 0 – 100 cm keväällä 2017. Näytteenottimena turvekaira.

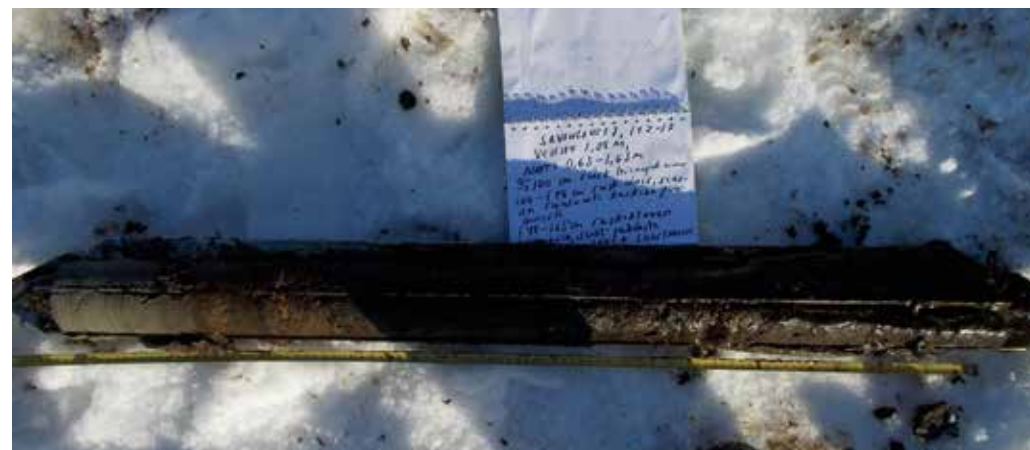
**Kuva 20.** Puruveden Savonlahden havaintopaikan 1 sedimenttinäyte 63 – 163 cm keväällä 2017. Näytteenottimena turvekaira.

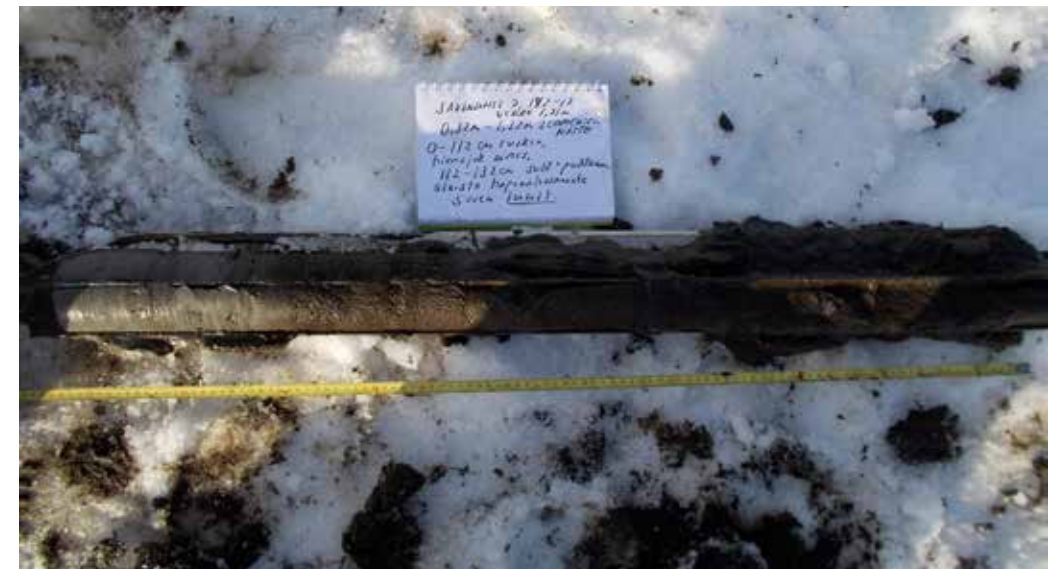
**Kuva 23.** Puruveden Savonlahden havaintopaikan 2 sedimenttinäyte 32 – 132 cm kevättävella 2017. Näytteenottimena turvekaira.

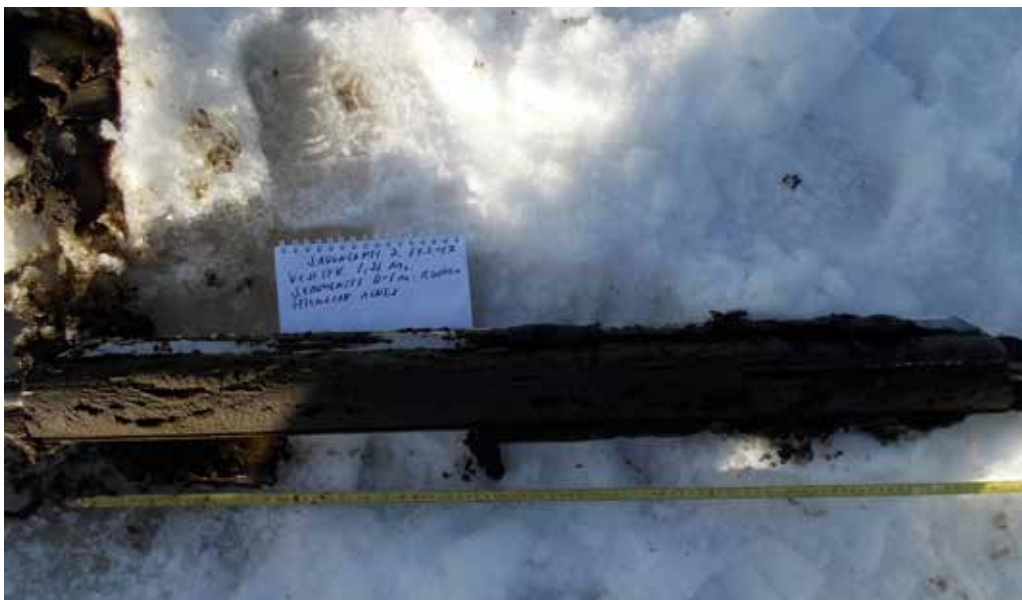
**Kuva 22.** Puruveden Savonlahden havaintopaikan 2 sedimenttinäyte 0 – 100 cm kevättävella 2017. Näytteenottimena turvekaira.

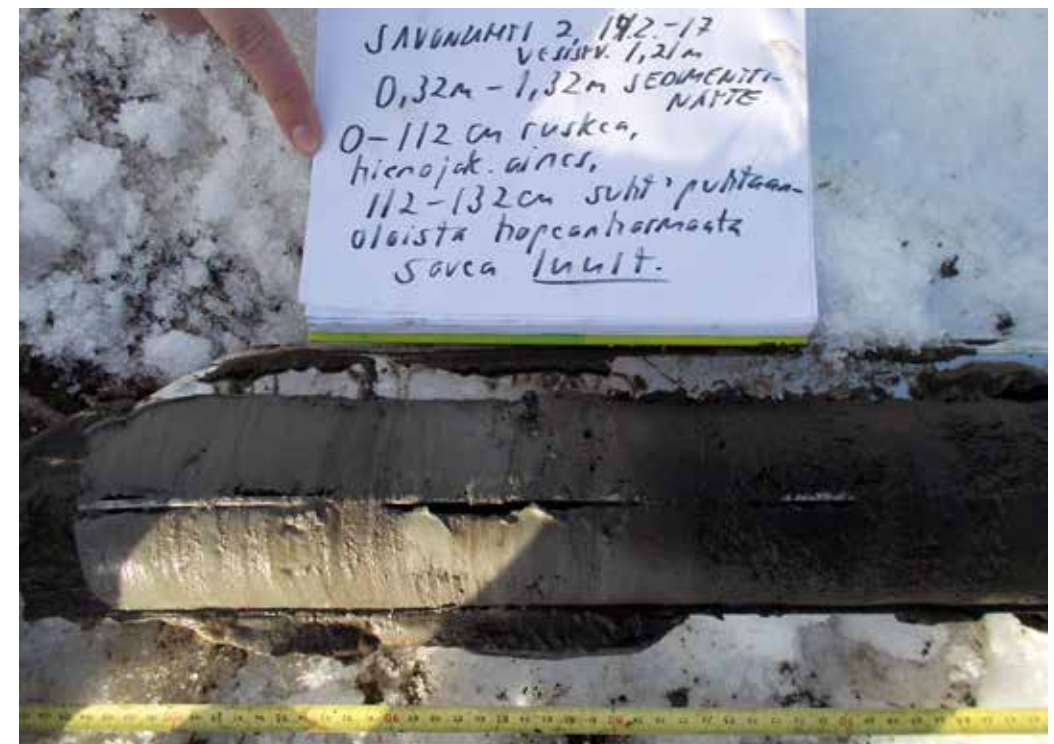
**Kuva 24.** Lähikuva Puruveden Savonlahden havaintopaikan 2 sedimenttinäytteen 32 – 132 cm alapäästä kevättävella 2017. Näytteenottimena turvekaira.

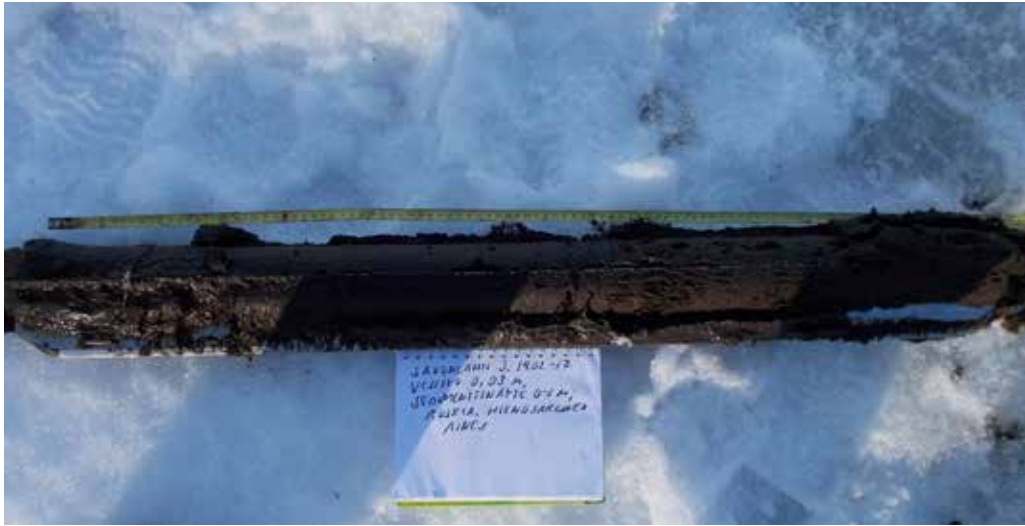
**Kuva 25.** Puruvesen Savonlahden havaintopaikan 3 sedimenttinäyte 0 – 100 cm kevättalvella 2017. Näytteenottimena turvekaira.

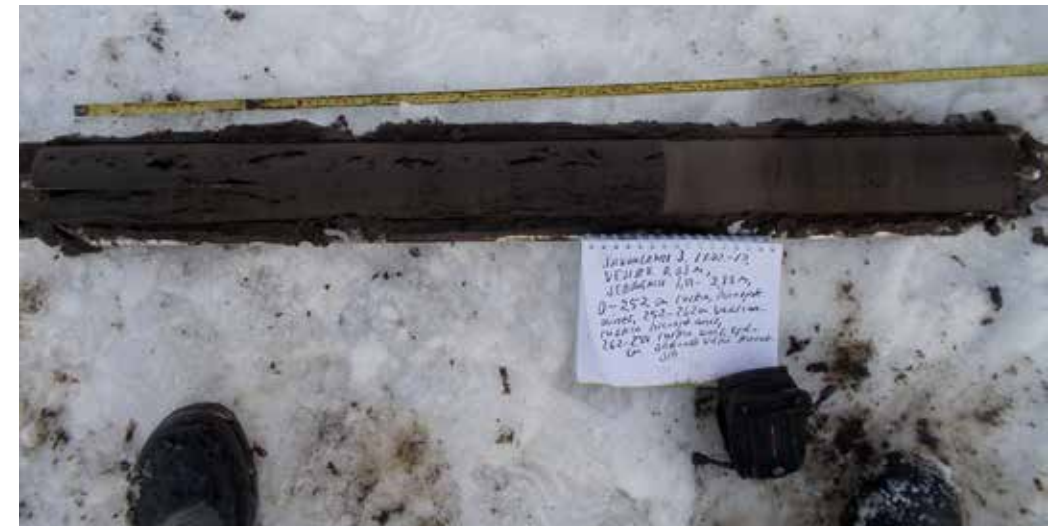
**Kuva 27.** Puruvesen Savonlahden havaintopaikan 3 sedimenttinäyte 188 – 288 cm kevättalvella 2017. Näytteenottimena turvekaira.

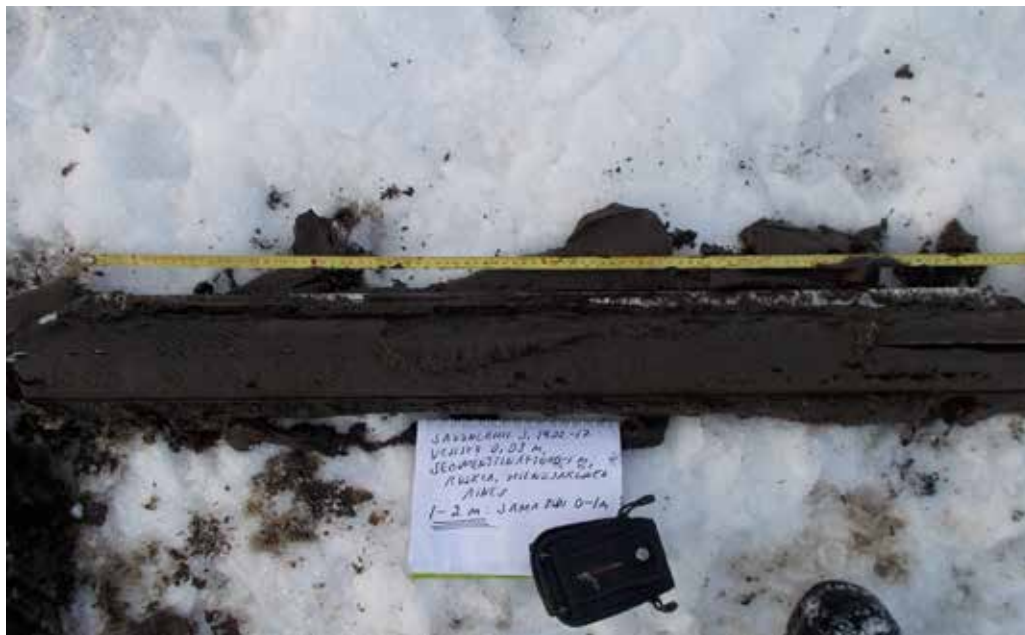
**Kuva 26.** Puruvesen Savonlahden havaintopaikan 3 sedimenttinäyte 100 – 200 cm kevättalvella 2017. Näytteenottimena turvekaira.

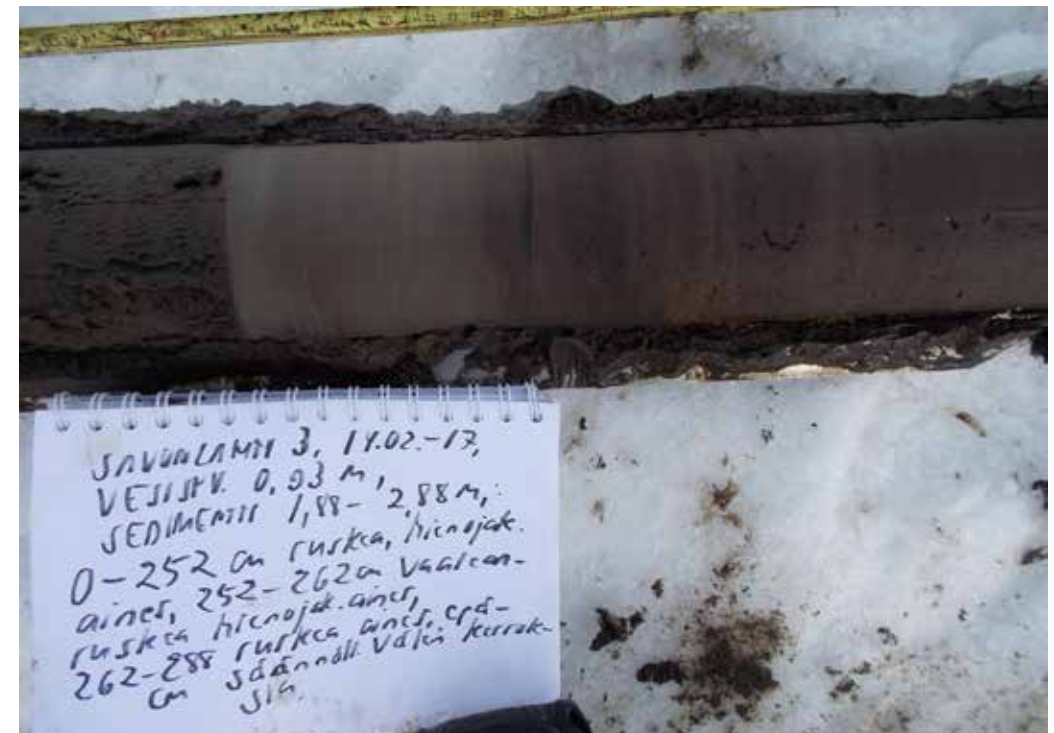
**Kuva 28.** Lähikuva Puruvesen Savonlahden havaintopaikan 3 sedimenttinäytteestä 1,88 – 2,88 cm kevättalvella 2017. Näytteenottimena turvekaira.

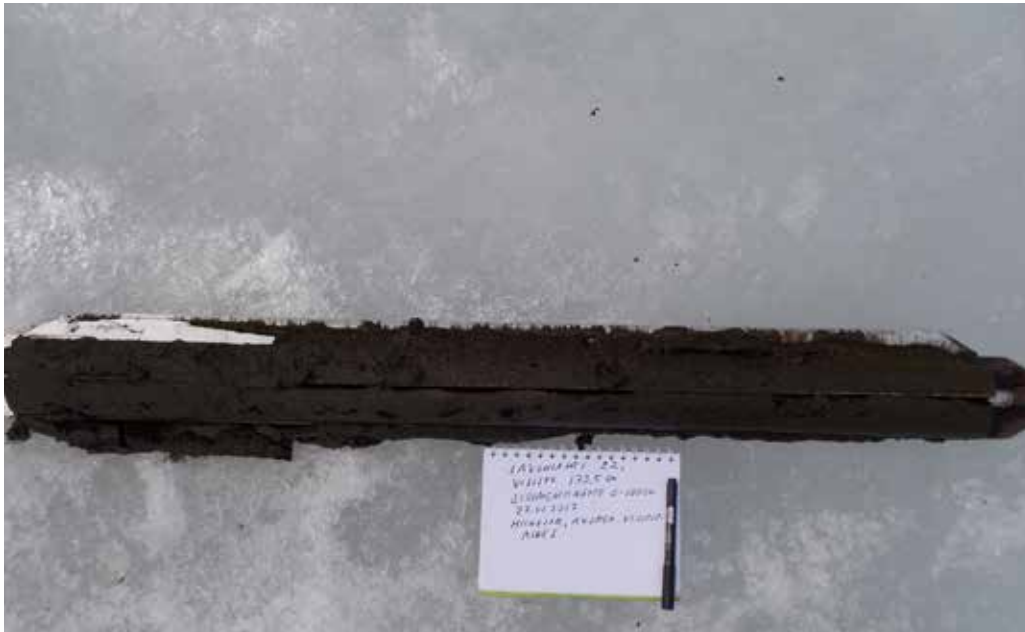
**Kuva 29.** Puruveden Savonlahden havaintopaikan 22 sedimenttinäyte 0 – 100 cm kevättalvella 2017. Näytteenottimena turvekaira.

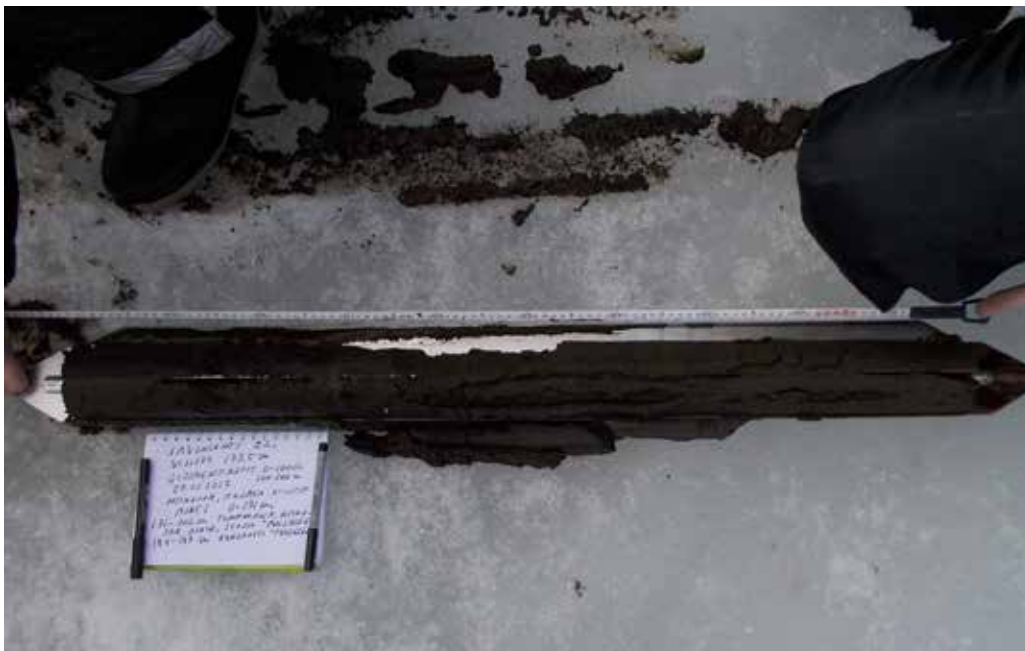
**Kuva 30.** Puruveden Savonlahden havaintopaikan 22 sedimenttinäyte 100 – 200 cm kevättalvella 2017. Näytteenottimena turvekaira.

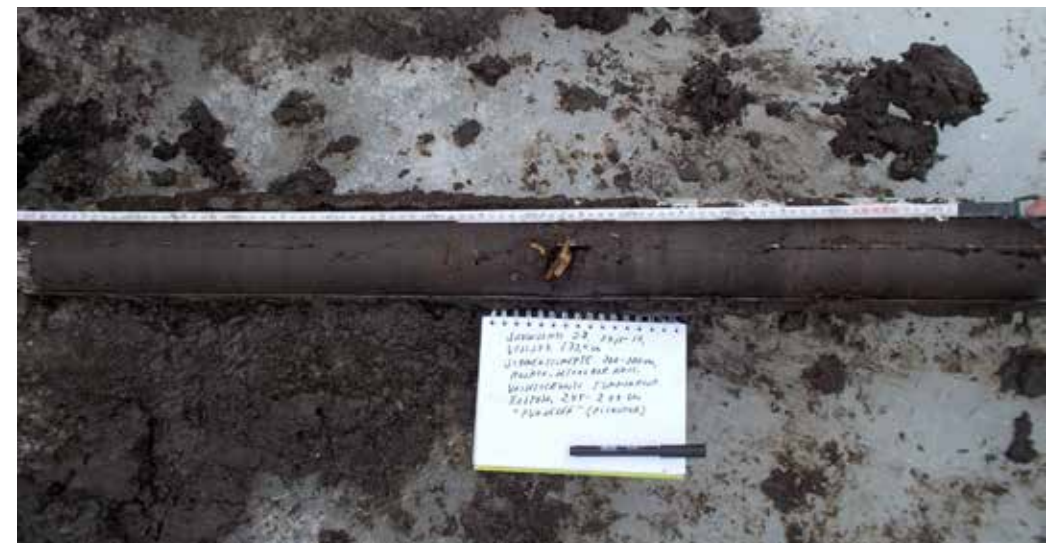
**Kuva 32.** Puruveden Savonlahden havaintopaikan 22 sedimenttinäyte 200 – 300 cm kevättalvella 2017. Näytteenottimena turvekaira.

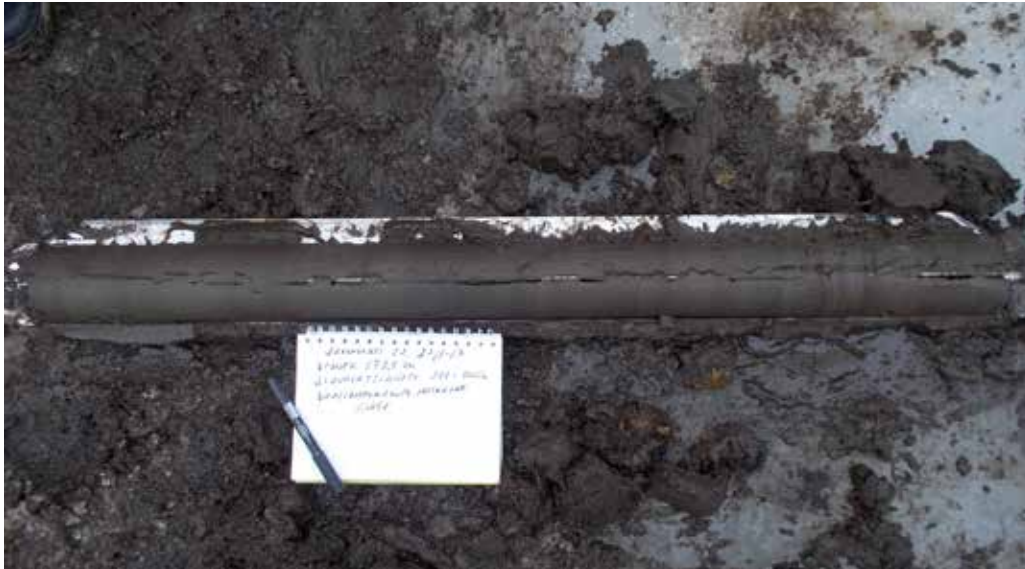
**Kuva 33.** Puruveden Savonlahden havaintopaikan 22 sedimenttinäyte 300 – 400 cm kevättalvella 2017. Näytteenottimena turvekaira.

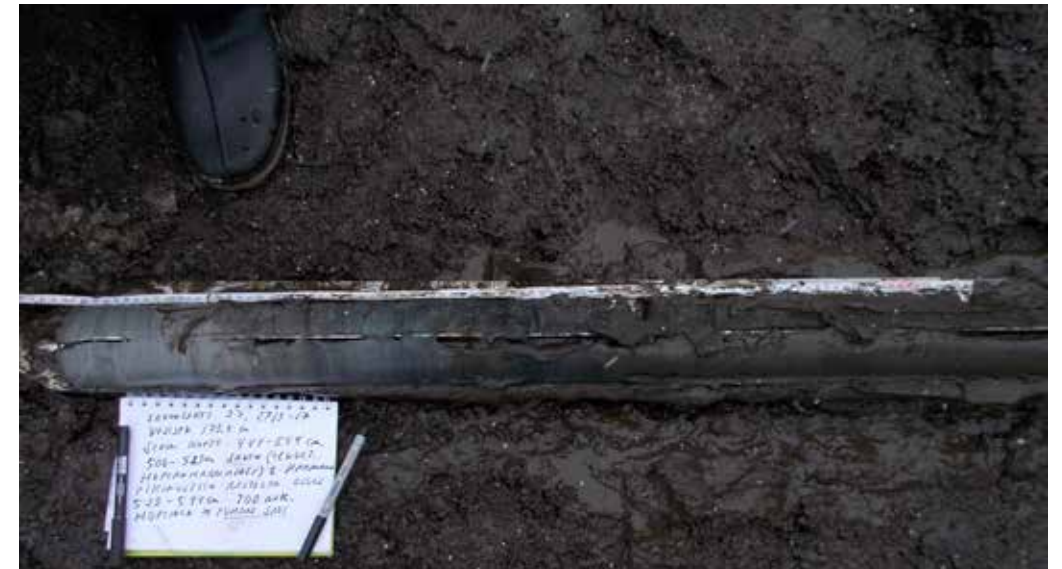
**Kuva 35.** Puruveden Savonlahden havaintopaikan 22 sedimenttinäyte 444 – 544 cm kevättalvella 2017. Näytteenottimena turvekaira.

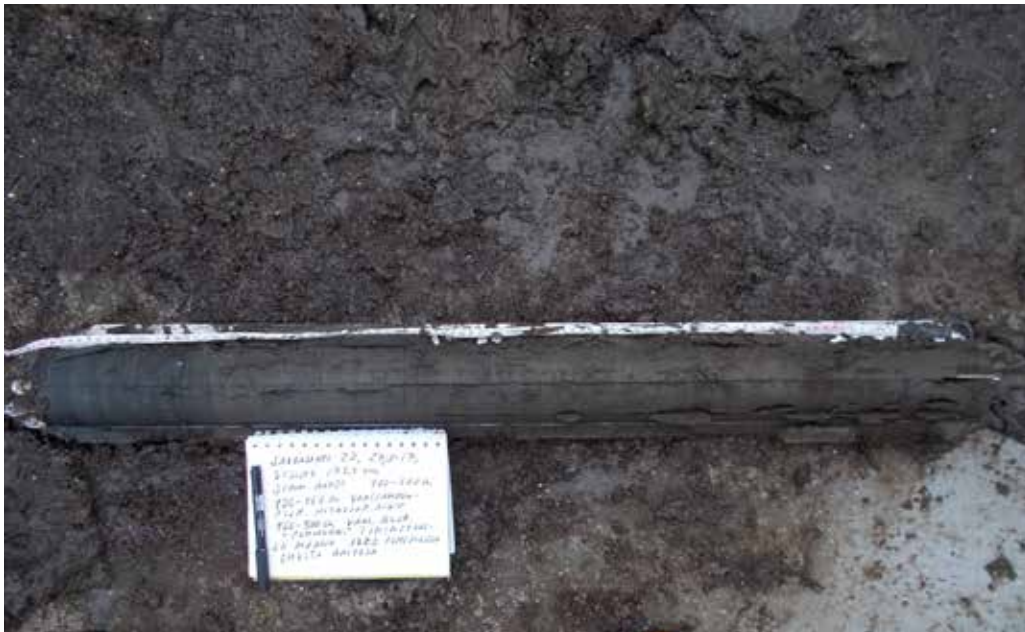
**Kuva 34.** Puruveden Savonlahden havaintopaikan 22 sedimenttinäyte 400 – 500 cm kevättalvella 2017. Näytteenottimena turvekaira.

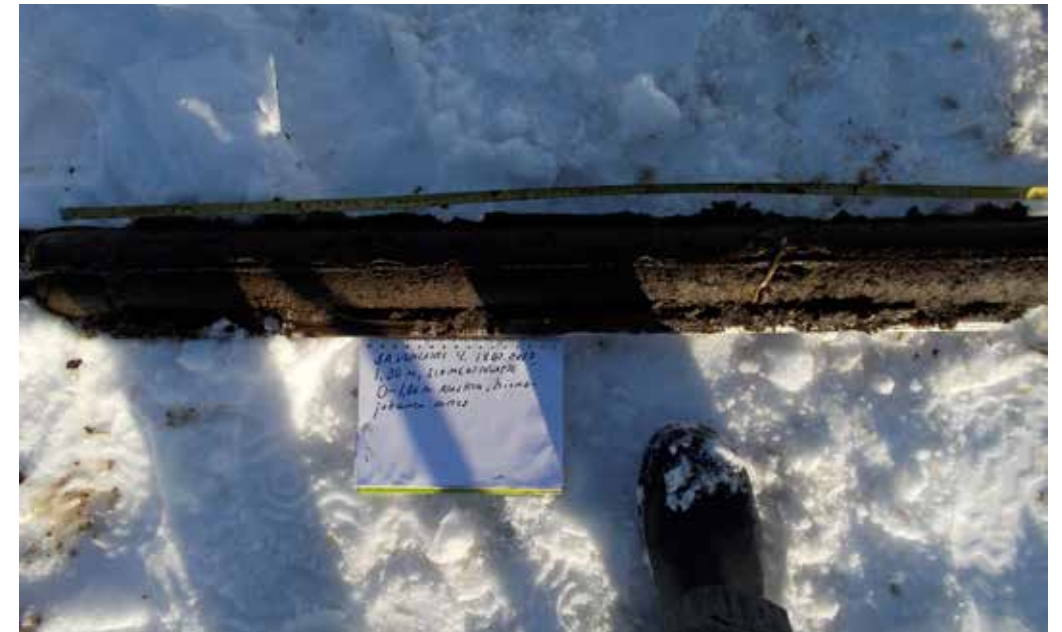
**Kuva 36.** Puruveden Savonlahden havaintopaikan 4 sedimenttinäyte 0 – 100 cm kevättalvella 2017. Näytteenottimena turvekaira.

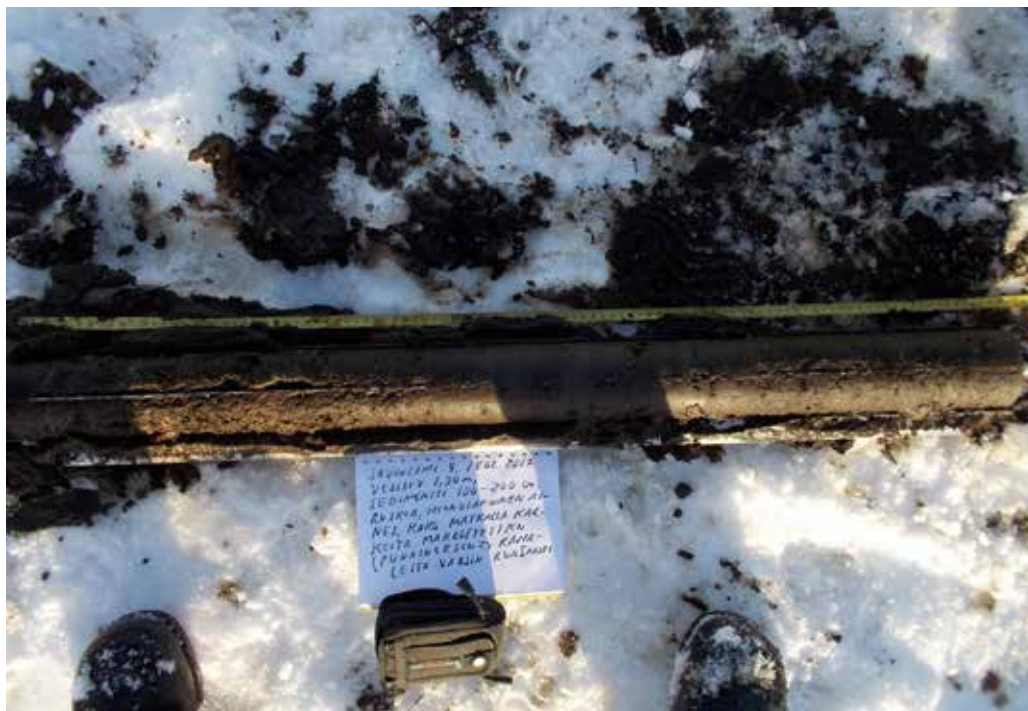
**Kuva 37.** Puruvesen Savonlahden havaintopaikan 4 sedimenttinäyte 100 – 200 cm keväällä 2017. Näytteenottimena turvekaira.

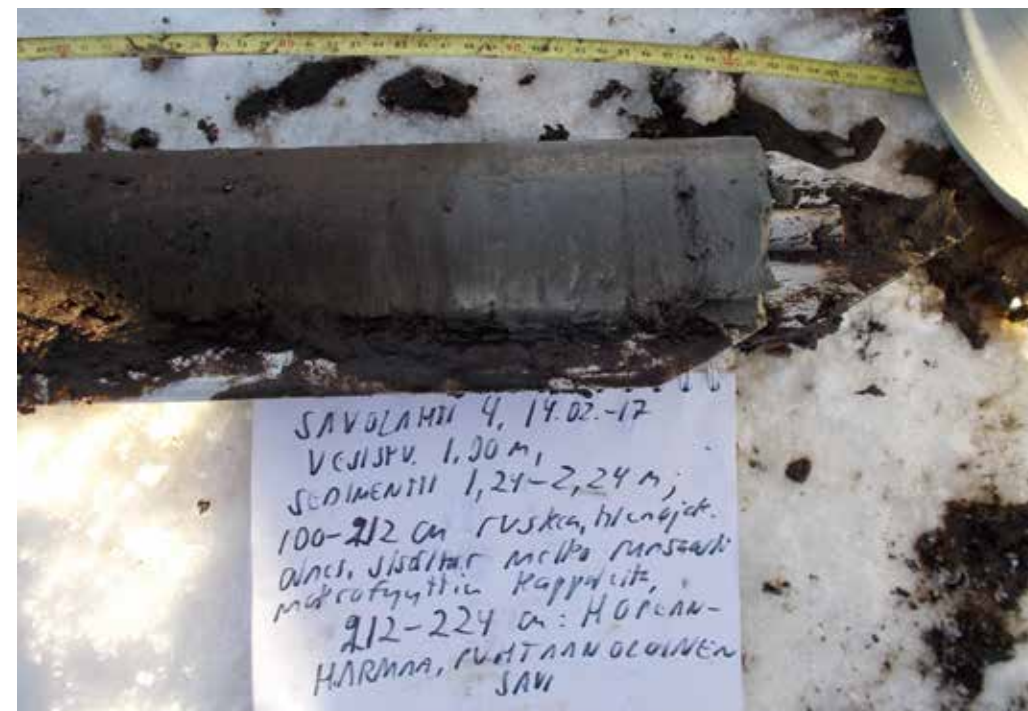
**Kuva 39.** Lähikuva Puruvesen Savonlahden havaintopaikan 4 sedimenttinäytteen 124 – 224 cm alapäästä keväällä 2017. Näytteenottimena turvekaira.

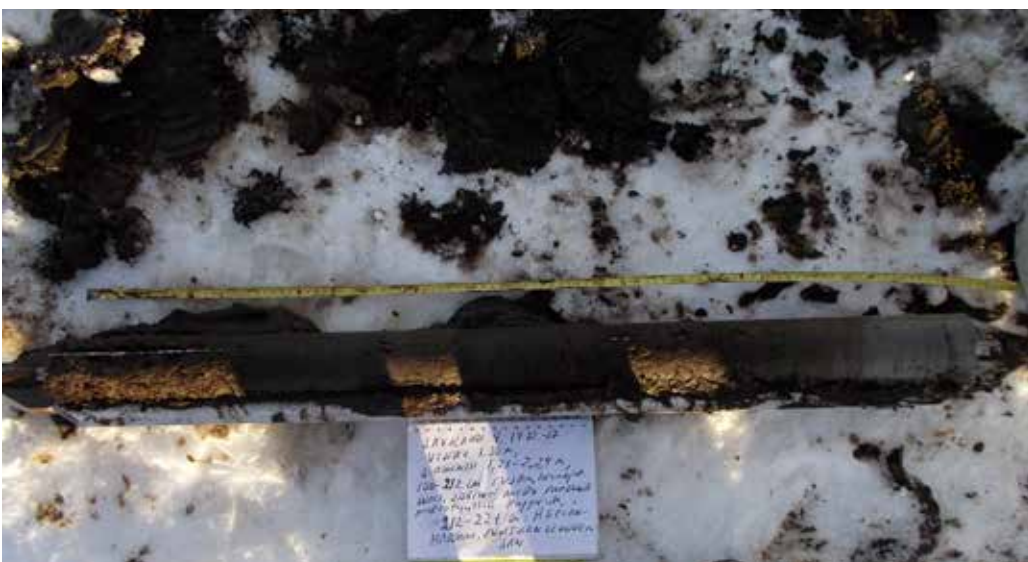
**Kuva 38.** Puruvesen Savonlahden havaintopaikan 4 sedimenttinäyte 124 – 224 cm keväällä 2017. Näytteenottimena turvekaira.

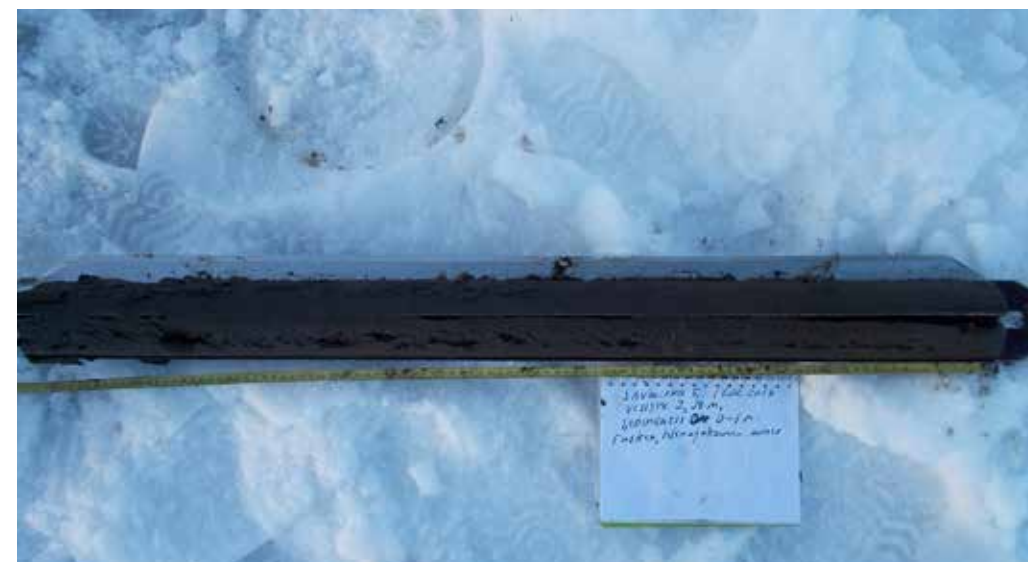
**Kuva 40.** Puruvesen Savonlahden havaintopaikan 5 sedimenttinäyte 0 – 100 cm keväällä 2017. Näytteenottimena turvekaira.

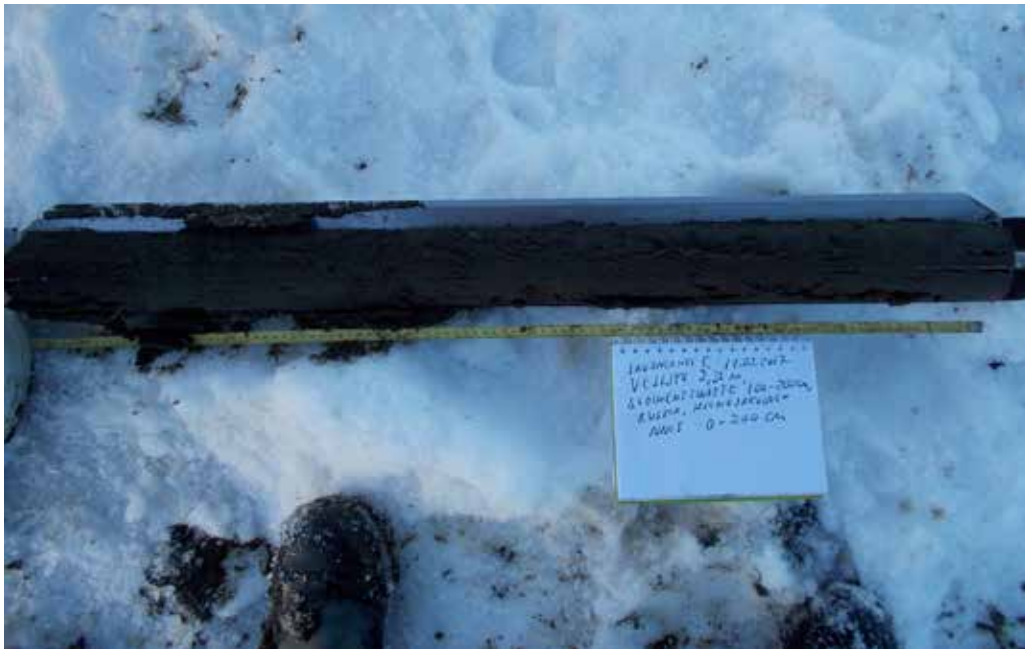
**Kuva 41.** Puruveden Savonlahden havaintopaikan 5 sedimenttinäyte 100 – 200 cm kevättalvella 2017. Näytteenottimena turvekaira.
