Tarmo Tossavainen

# Puruveden Savonlahden nykytila

Sedimentin laatu ja määrä, pohjaeläimistö, vedenlaatu sekä kuormitus- ja fosforimallitarkastelu

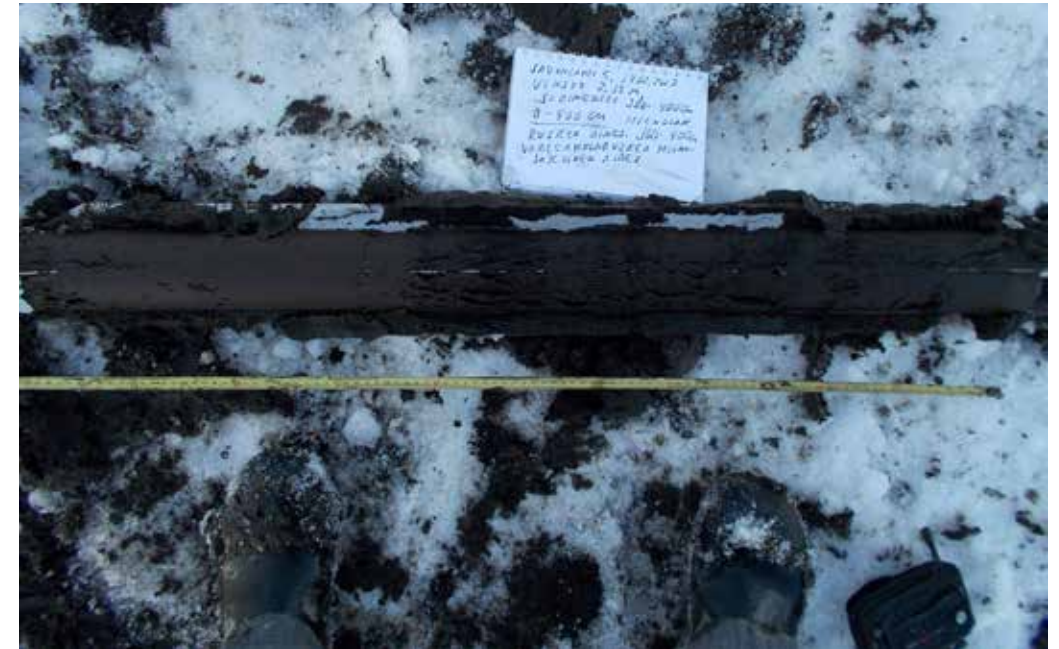
**Kuva 43.** Puruveden Savonlahden havaintopaikan 5 sedimenttinäyte 300 – 400 cm kevättalvella 2017. Näytteenottimena turvekaira.

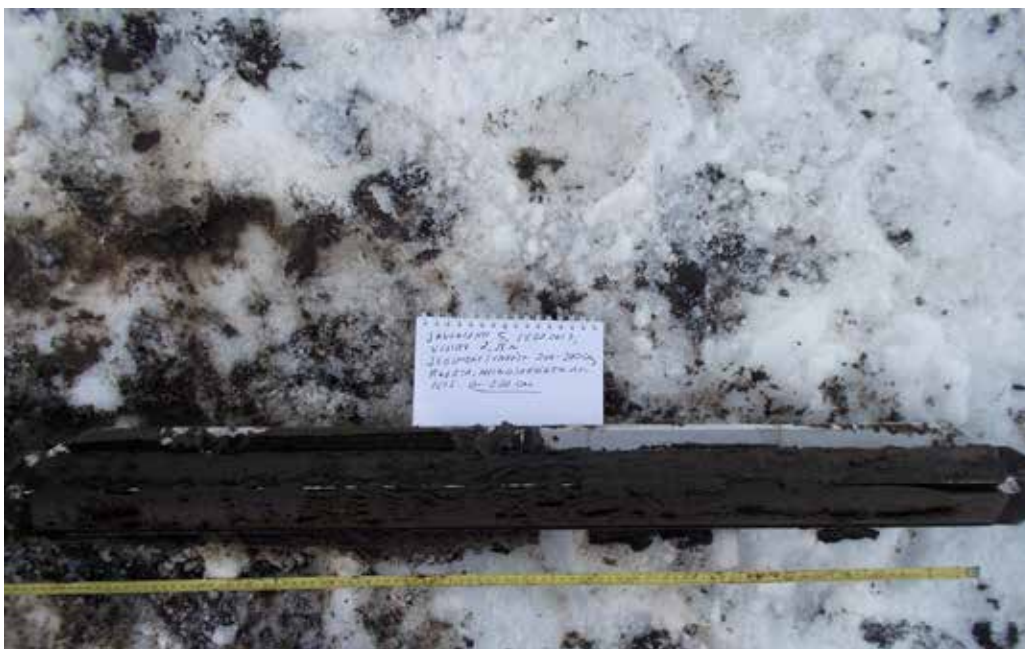
**Kuva 42.** Puruveden Savonlahden havaintopaikan 5 sedimenttinäyte 200 – 300 cm kevättalvella 2017. Näytteenottimena turvekaira.

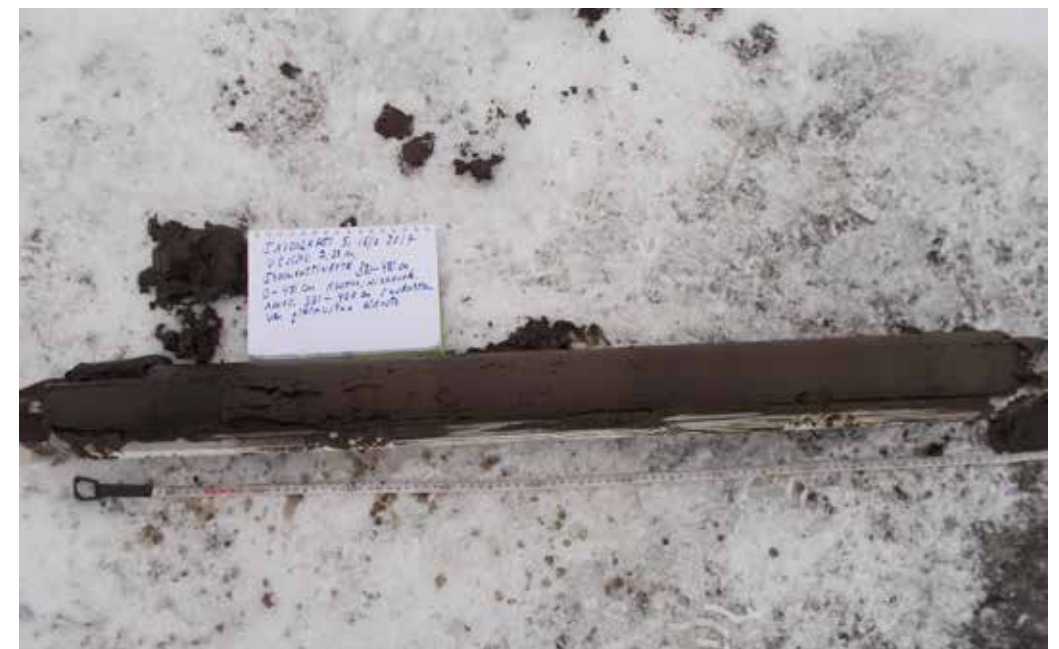
**Kuva 44.** Puruveden Savonlahden havaintopaikan 5 sedimenttinäyte 381 – 481 cm kevättalvella 2017. Näytteenottimena turvekaira.

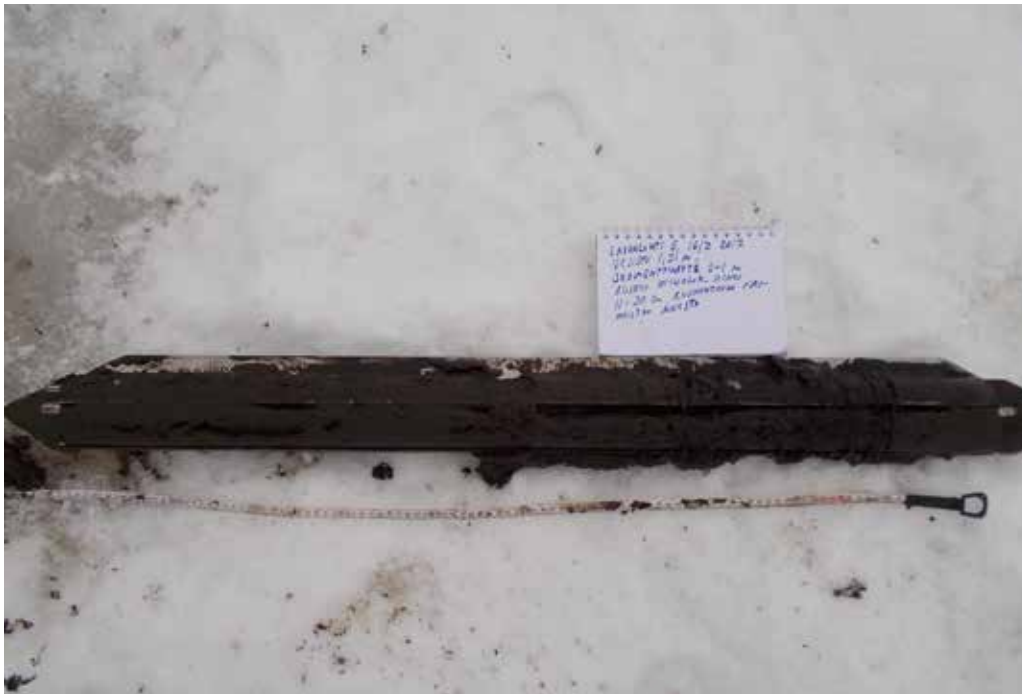
**Kuva 45.** Puruveden Savonlahden havaintopaikan 6 sedimenttinäyte 0 – 100 cm kevättalvella 2017. Näytteenottimena turvekaira.

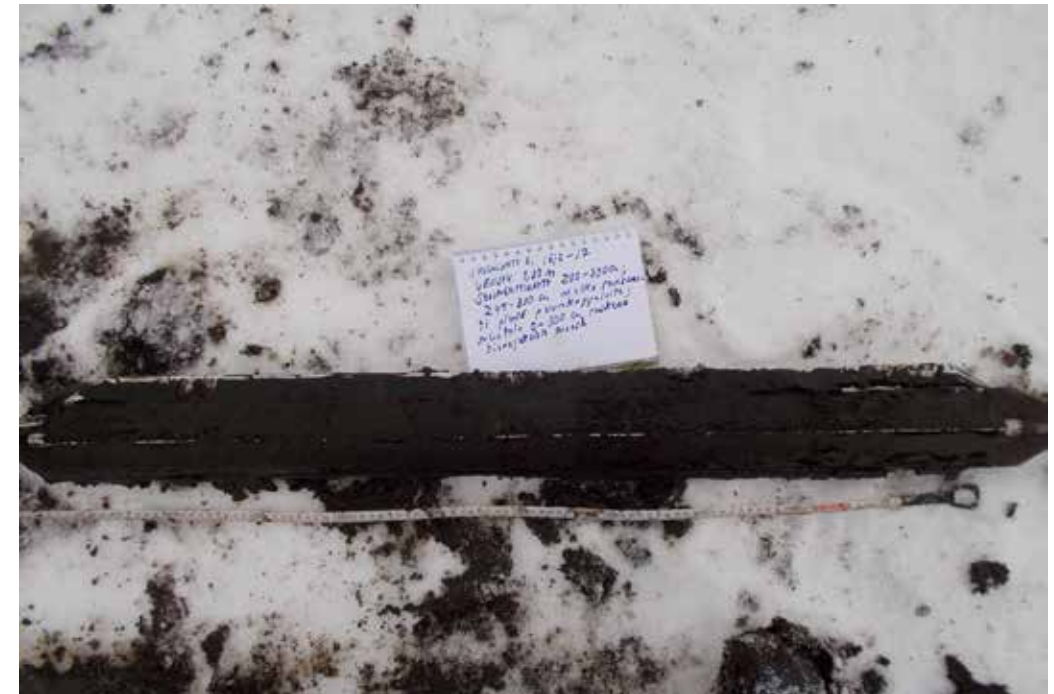
**Kuva 47.** Puruveden Savonlahden havaintopaikan 6 sedimenttinäyte 200 – 300 cm kevättalvella 2017. Näytteenottimena turvekaira.

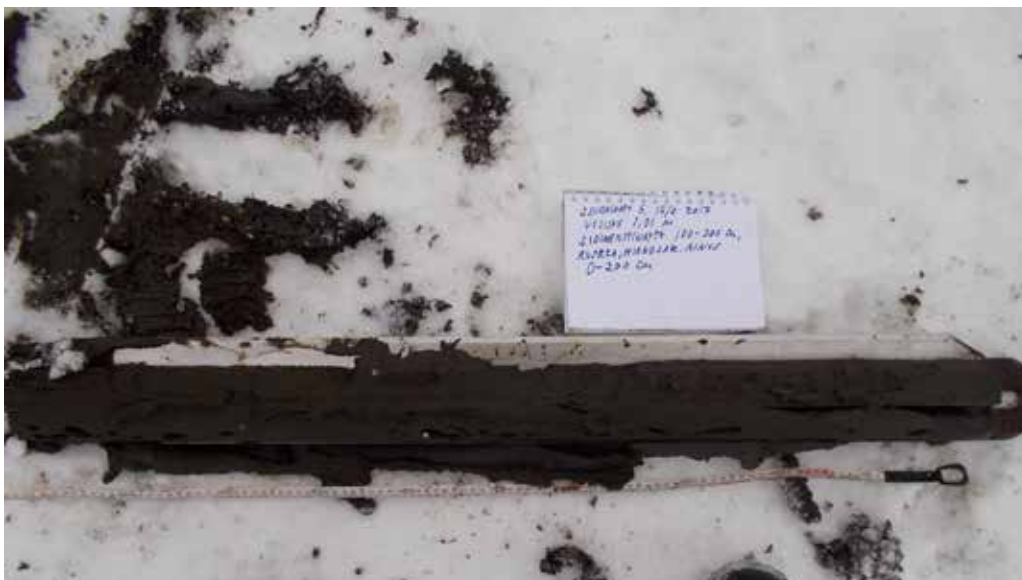
**Kuva 46.** Puruveden Savonlahden havaintopaikan 6 sedimenttinäyte 100 – 200 cm kevättalvella 2017. Näytteenottimena turvekaira.

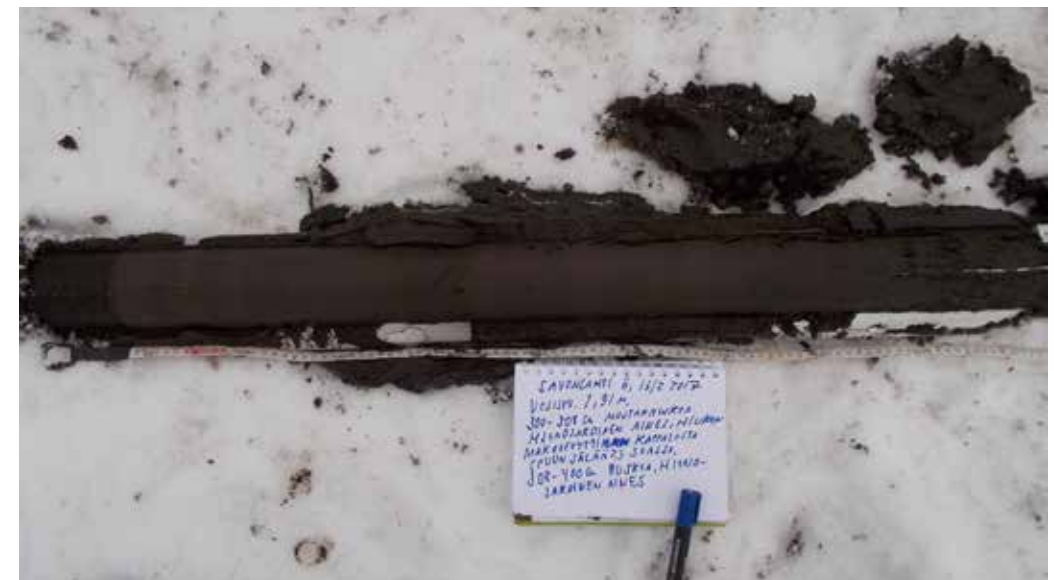
**Kuva 48.** Puruveden Savonlahden havaintopaikan 6 sedimenttinäyte 300 – 400 cm kevättalvella 2017. Näytteenottimena turvekaira.

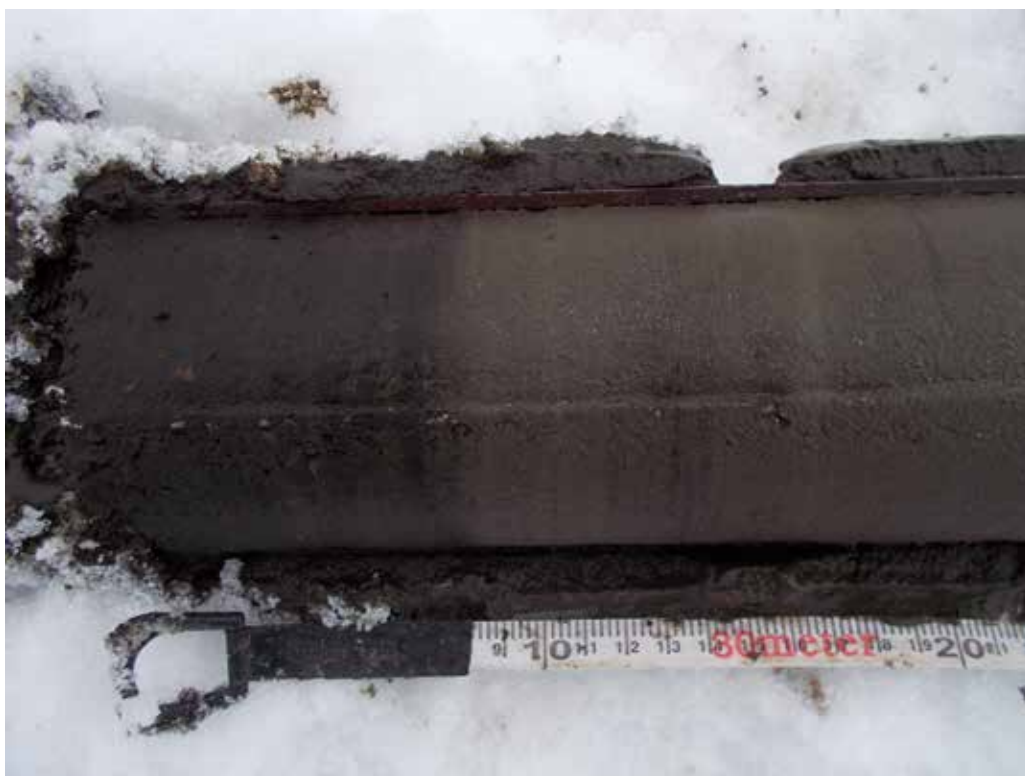
**Kuva 49.** Lähikuva Puruveden Savonlahden havaintopaikan 6 sedimenttinäytteen 300 – 400 cm yläpäästä keväällä 2017. Näytteenottimena turvekaira.

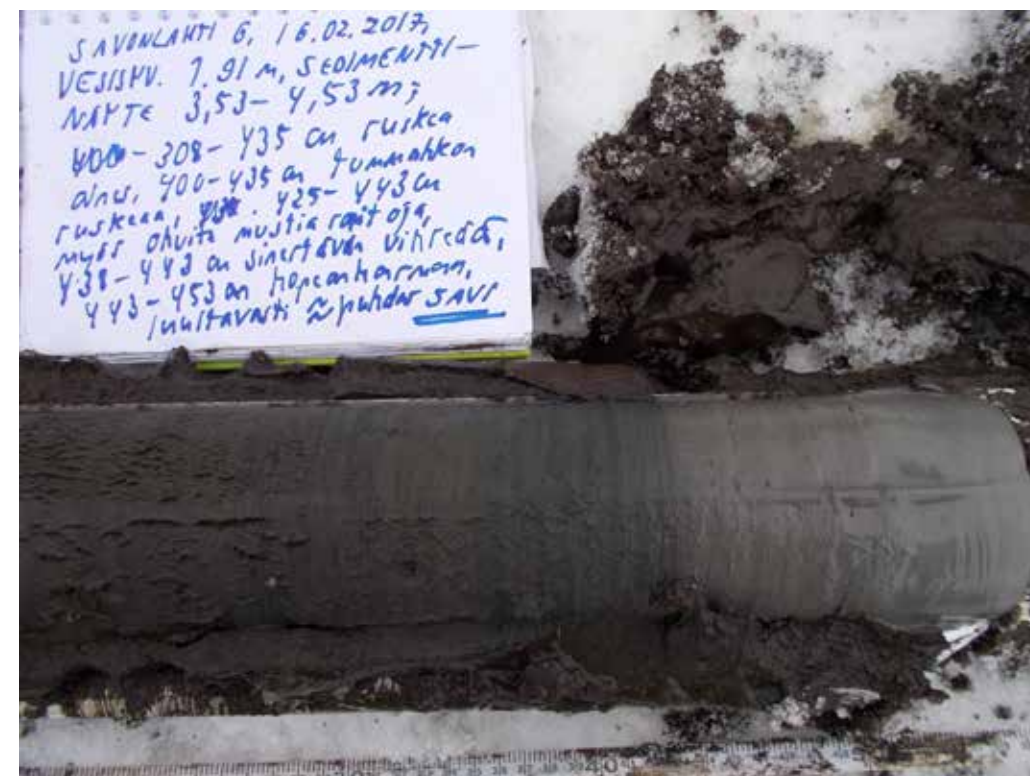
**Kuva 51.** Lähikuva Puruveden Savonlahden havaintopaikan 6 sedimenttinäytteen 353 – 453 cm alapäästä keväällä 2017. Näytteenottimena turvekaira.

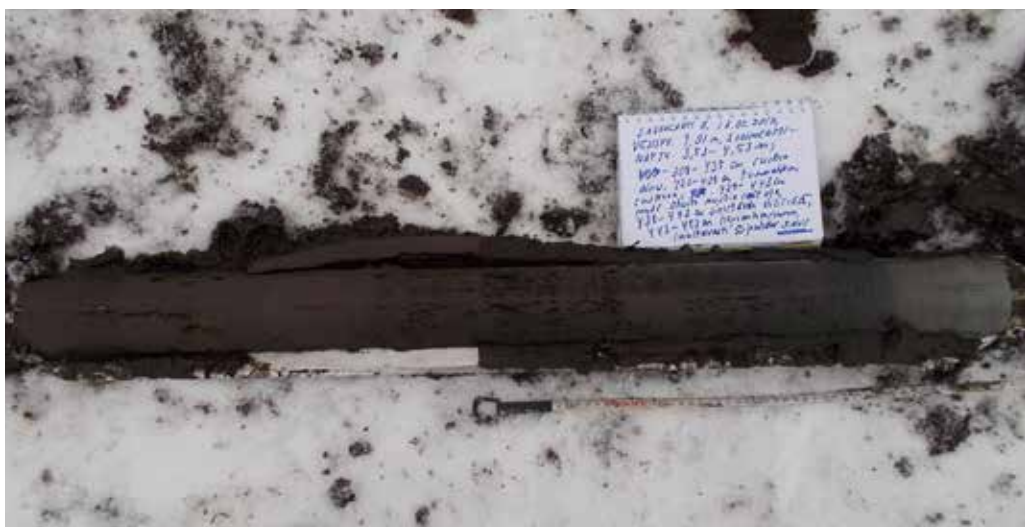
**Kuva 50.** Puruveden Savonlahden havaintopaikan 6 sedimenttinäyte 353 – 453 cm keväällä 2017. Näytteenottimena turvekaira.

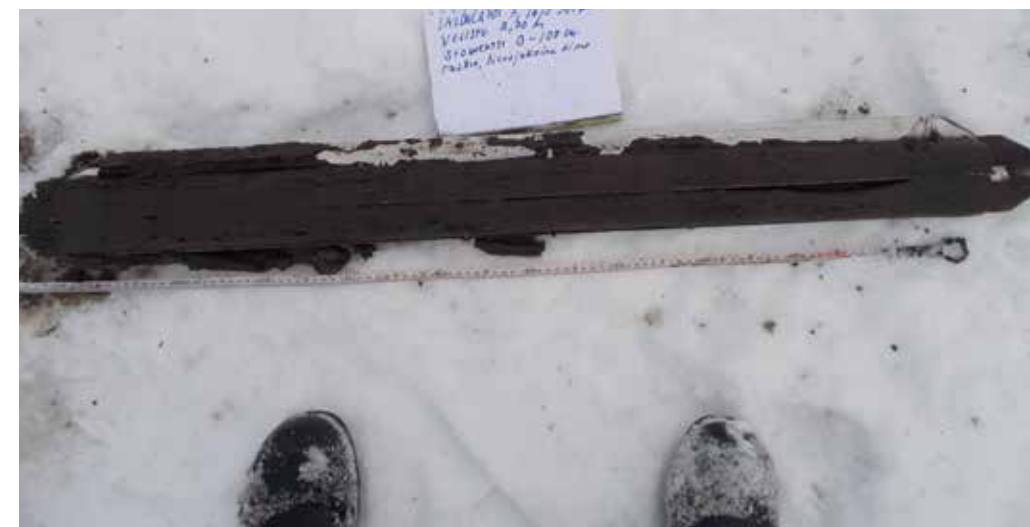
**Kuva 52.** Puruveden Savonlahden havaintopaikan 7 sedimenttinäyte 0 – 100 cm keväällä 2017. Näytteenottimena turvekaira.

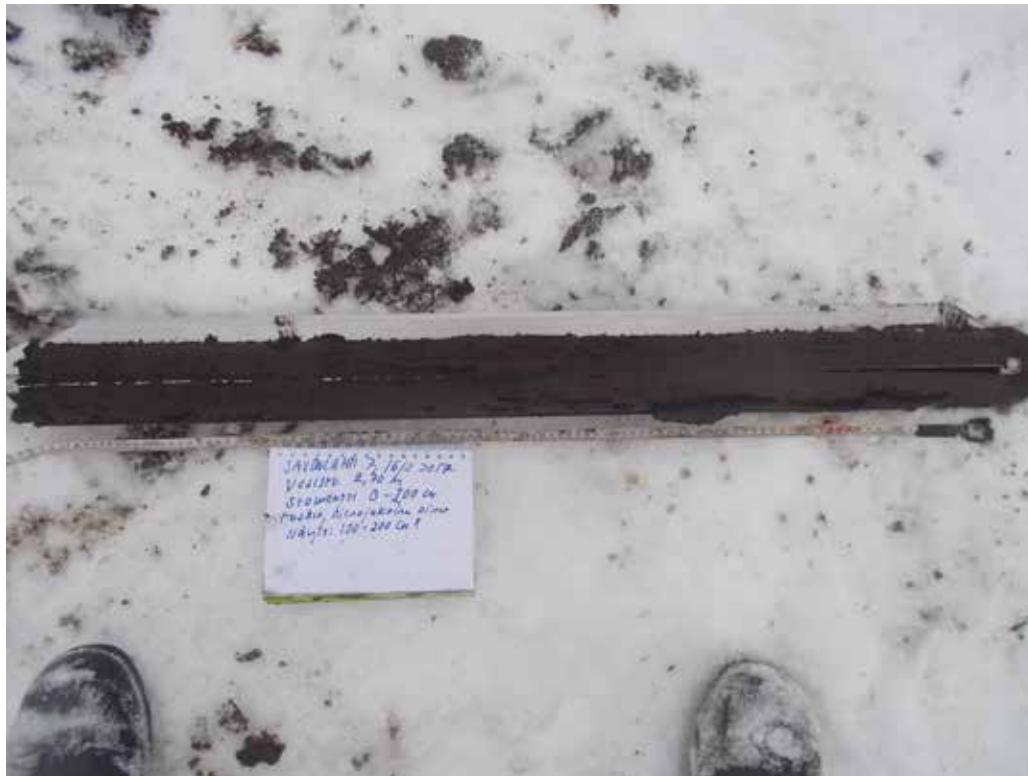
**Kuva 53.** Puruveden Savonlahden havaintopaikan 7 sedimenttinäyte 100 – 200 cm kevättalvella 2017. Näytteenottimena turvekaira.

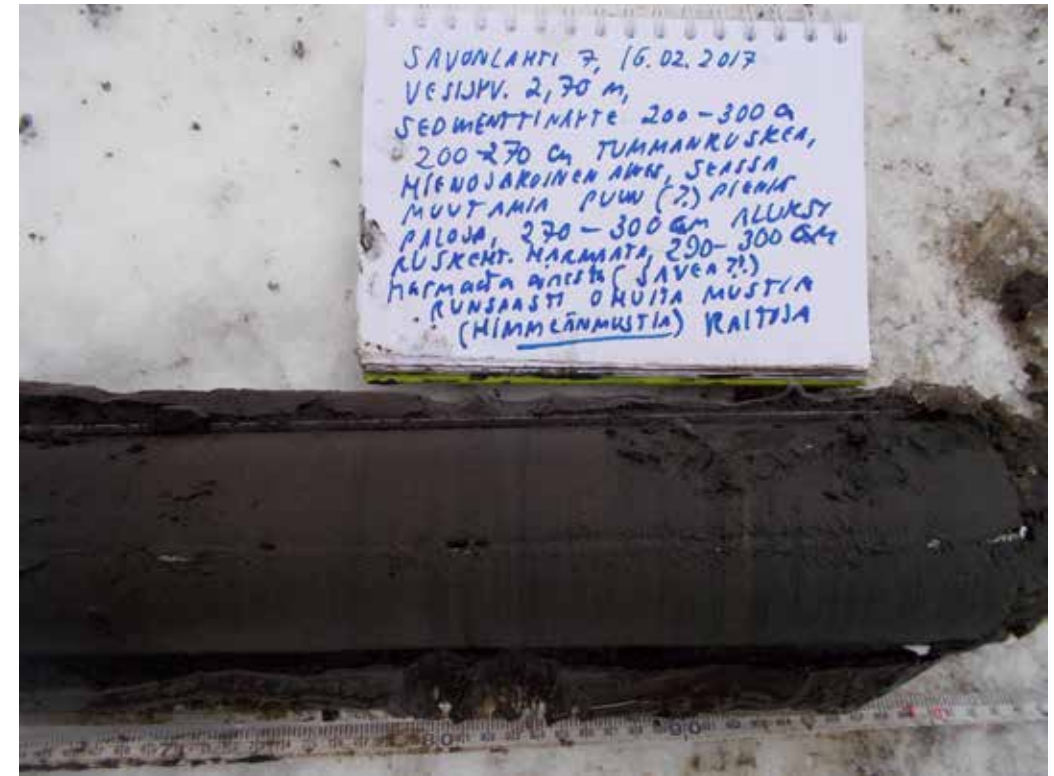
**Kuva 55.** Lähikuva Puruveden Savonlahden havaintopaikan 7 sedimenttinäytteestä 200 – 300 cm kevättalvella 2017. Näytteenottimena turvekaira.

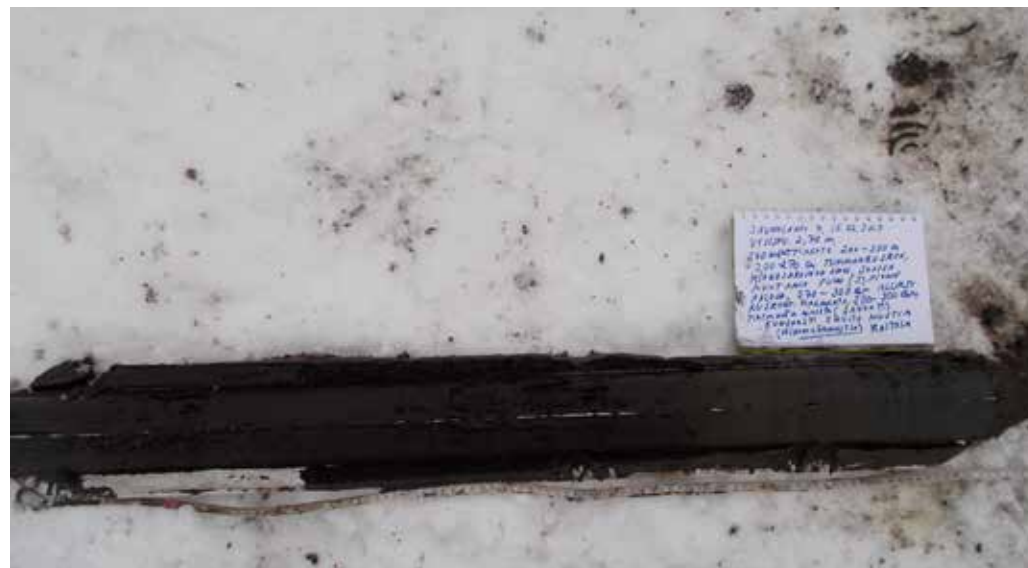
**Kuva 54.** Puruveden Savonlahden havaintopaikan 7 sedimenttinäyte 200 – 300 cm kevättalvella 2017. Näytteenottimena turvekaira.

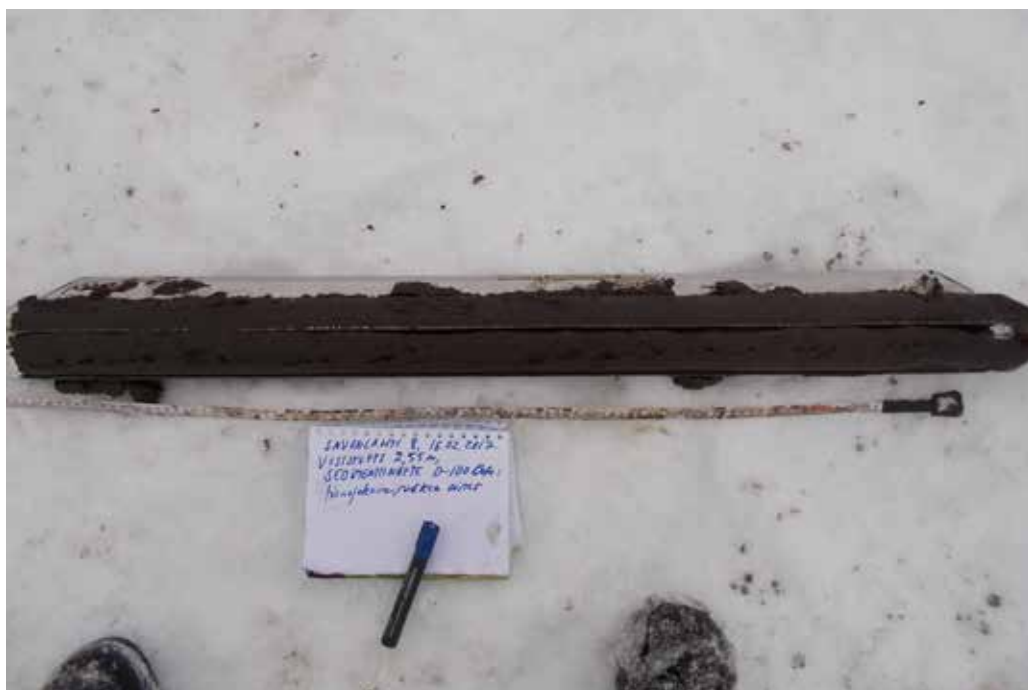
**Kuva 57.** Puruveden Savonlahden havaintopaikan 8 sedimenttinäyte 0 – 100 cm kevättalvella 2017. Näytteenottimena turvekaira.

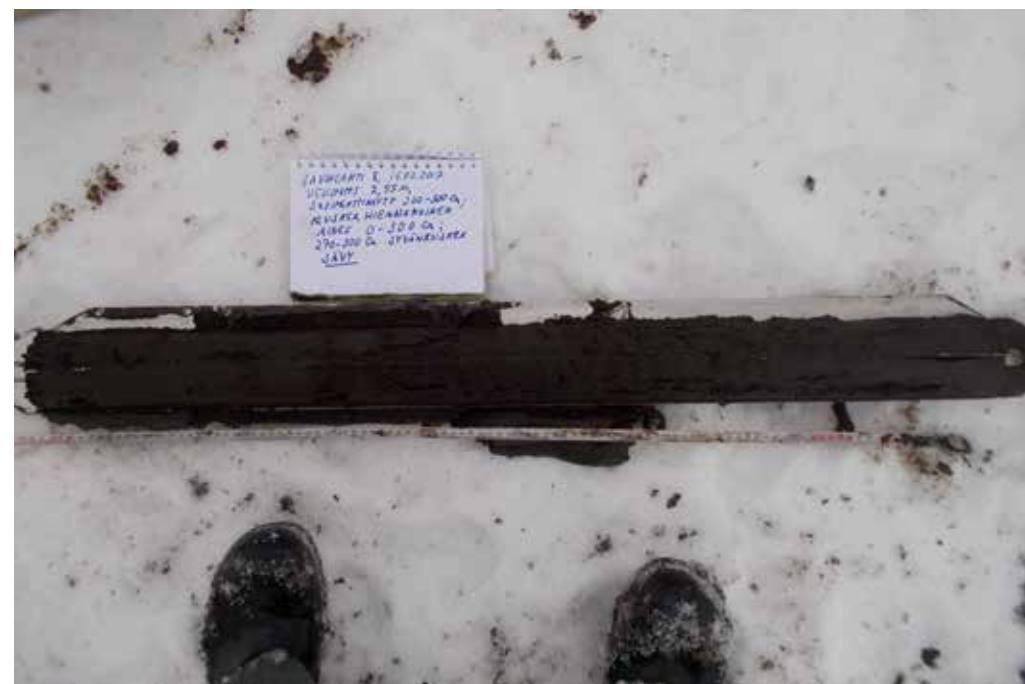
**Kuva 59.** Puruveden Savonlahden havaintopaikan 8 sedimenttinäyte 200 – 300 cm kevättalvella 2017. Näytteenottimena turvekaira.

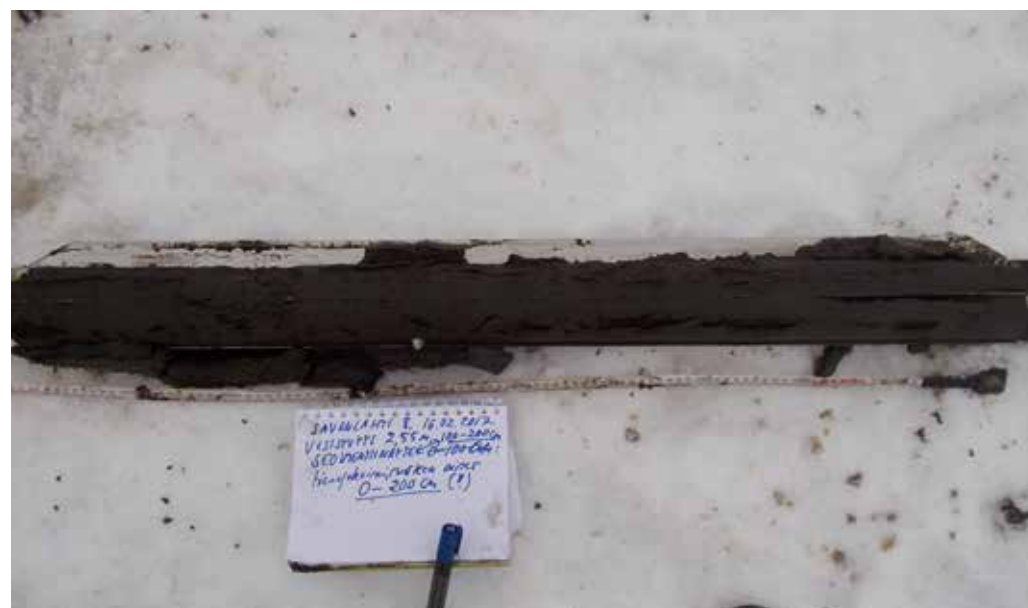
**Kuva 58.** Puruveden Savonlahden havaintopaikan 8 sedimenttinäyte 100 – 200 cm kevättalvella 2017. Näytteenottimena turvekaira.

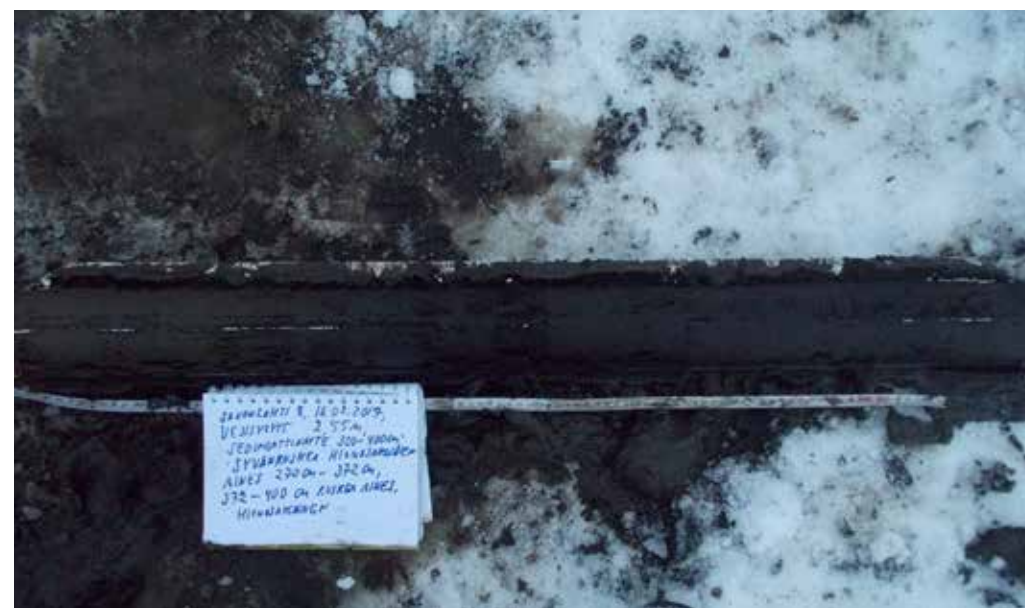
**Kuva 60.** Puruveden Savonlahden havaintopaikan 8 sedimenttinäyte 300 – 400 cm kevättalvella 2017. Näytteenottimena turvekaira.

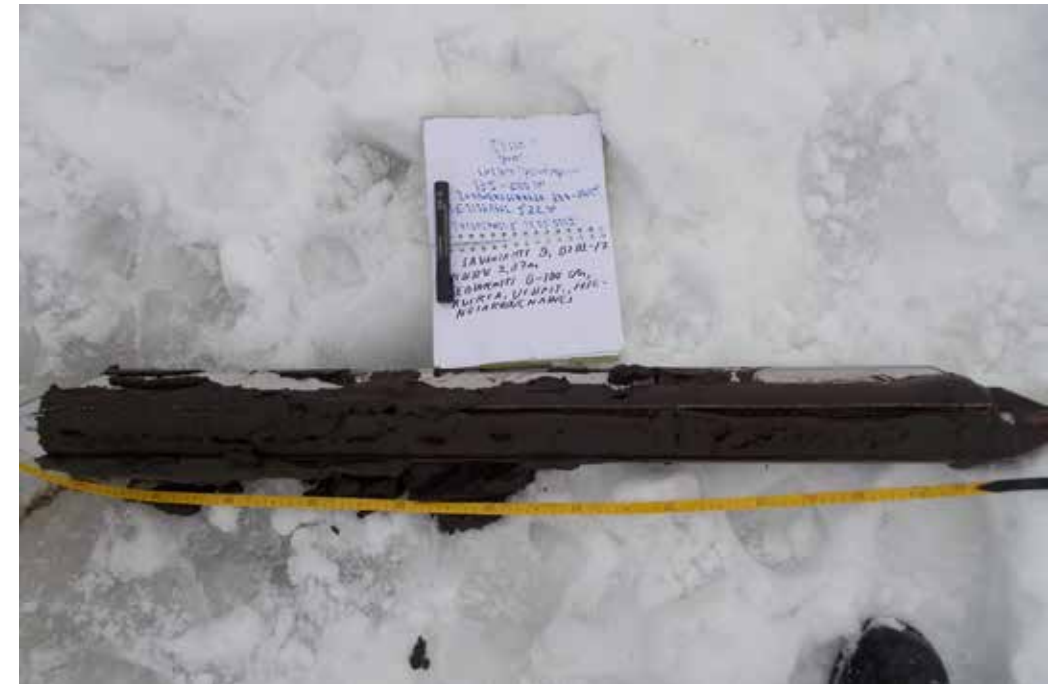
**Kuva 63.** Puruvesen Savonlahden havaintopaikan 9 sedimenttinäyte 0 – 100 cm kevättalvella 2017. Näytteenottimena turvekaira.

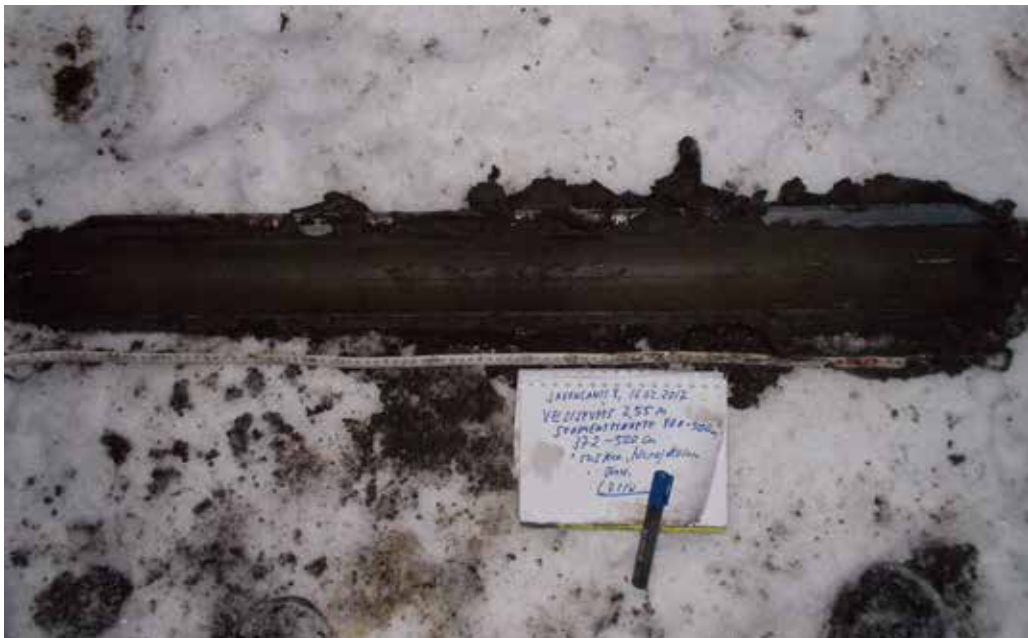
**Kuva 62.** Puruvesen Savonlahden havaintopaikan 8 sedimenttinäyte 400 – 500 cm kevättalvella 2017. Näytteenottimena turvekaira.

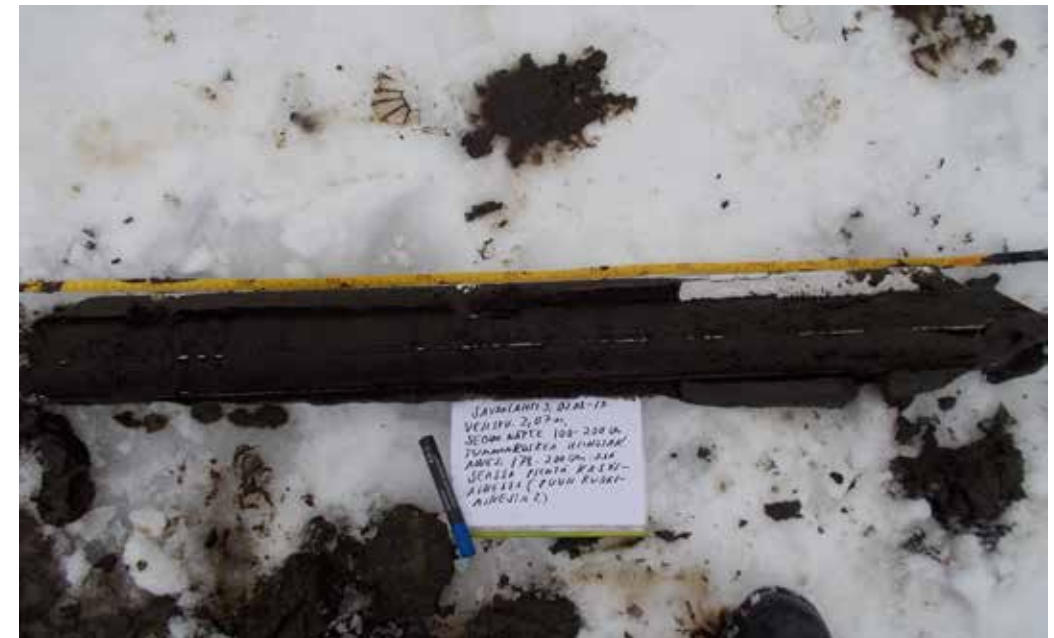
**Kuva 64.** Puruvesen Savonlahden havaintopaikan 9 sedimenttinäyte 100 – 200 cm kevättalvella 2017. Näytteenottimena turvekaira.

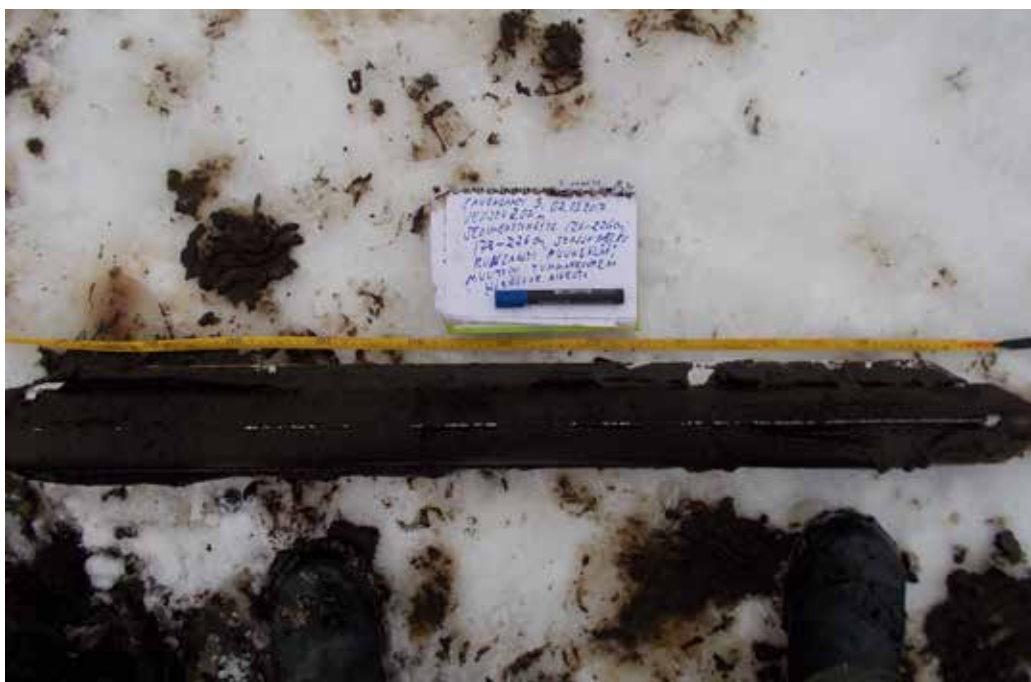
**Kuva 65.** Puruveden Savonlahden havaintopaikan 9 sedimenttinäyte 126 – 226 cm kevättalvella 2017. Näytteenottimena turvekaira.

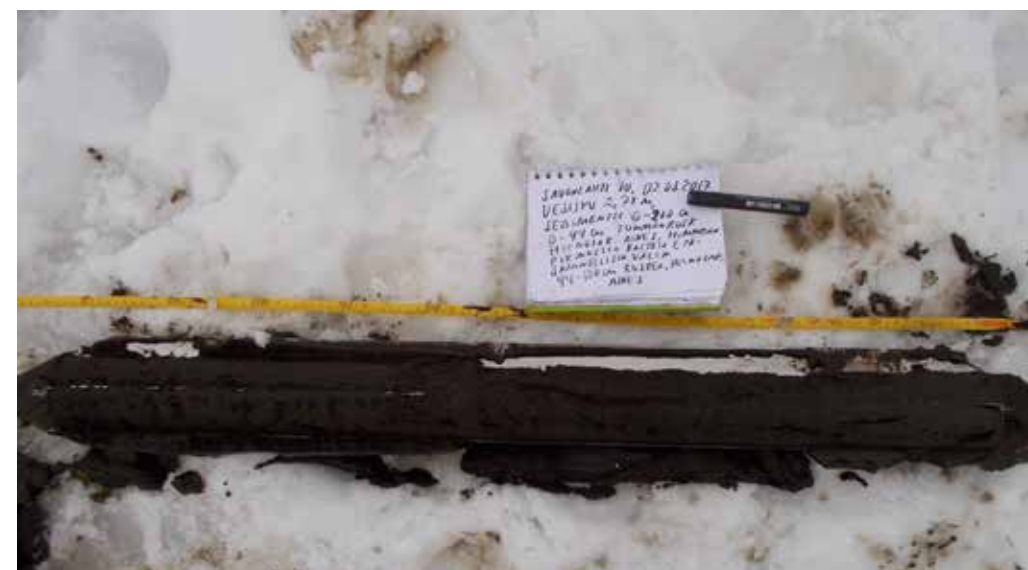
**Kuva 68.** Puruveden Savonlahden havaintopaikan 10 sedimenttinäyte 200 – 300 cm kevättalvella 2017. Näytteenottimena turvekaira.

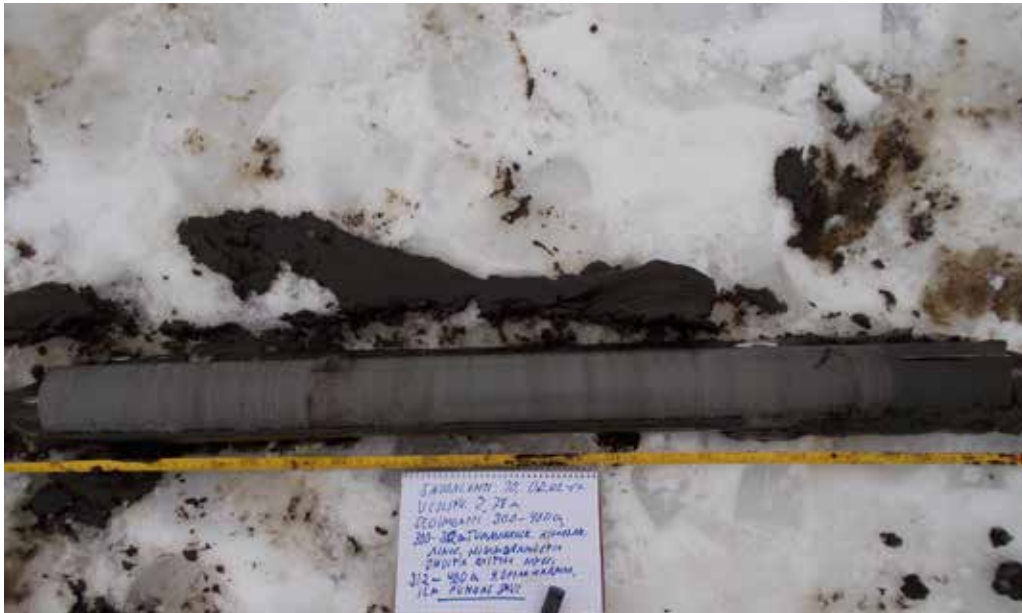
**Kuva 69.** Puruveden Savonlahden havaintopaikan 10 sedimenttinäyte 300 – 400 cm kevättalvella 2017. Näytteenottimena turvekaira.

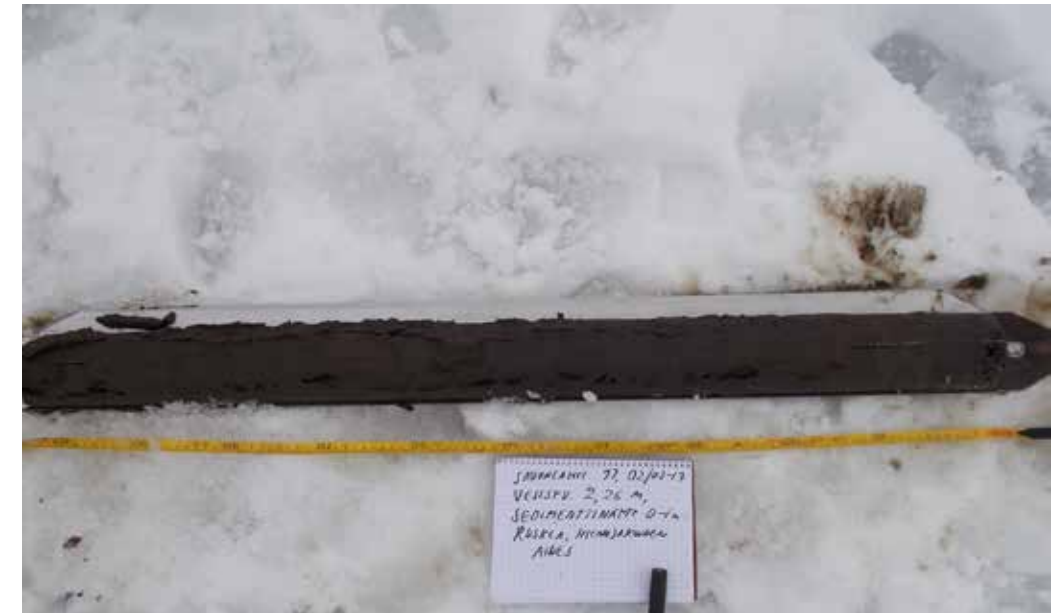
**Kuva 71.** Puruveden Savonlahden havaintopaikan 11 sedimenttinäyte 0 – 100 cm kevättalvella 2017. Näytteenottimena turvekaira.

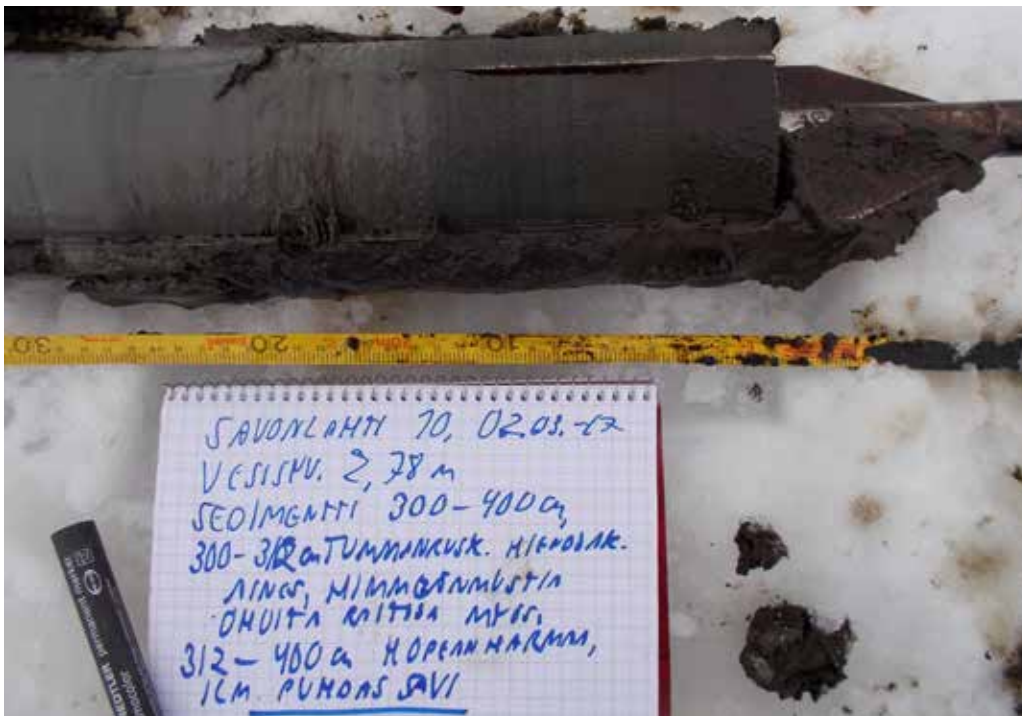
**Kuva 70.** Lähikuva Puruveden Savonlahden havaintopaikan 10 sedimenttinäytteen 300 – 400 cm yläpäästä kevättalvella 2017. Näytteenottimena turvekaira.

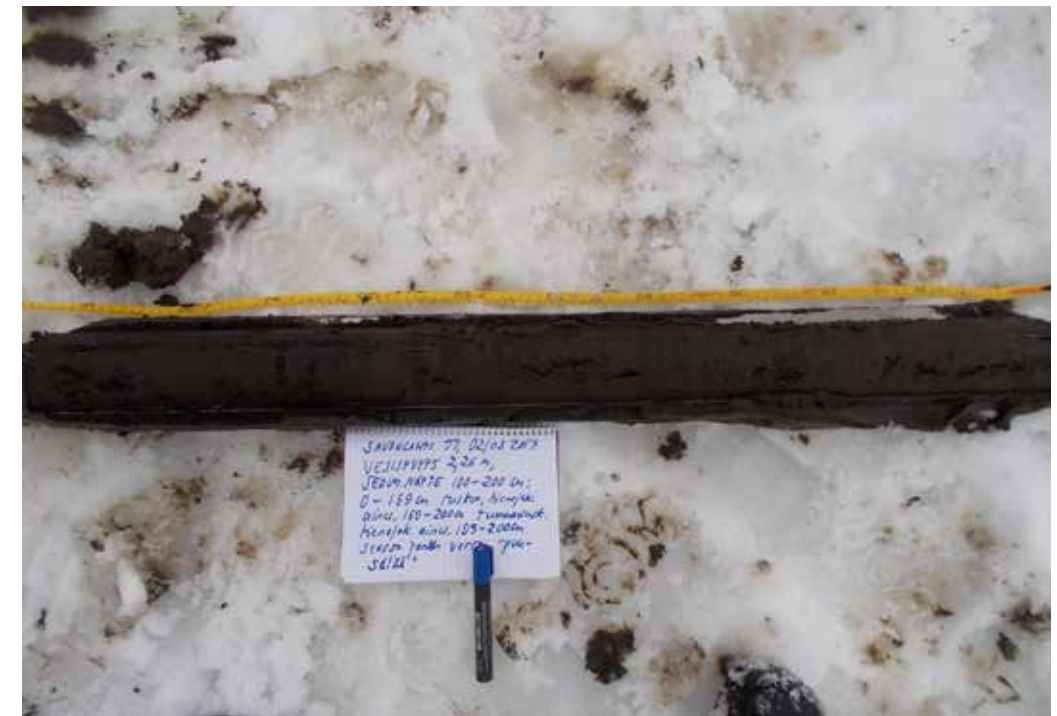
**Kuva 72.** Puruveden Savonlahden havaintopaikan 11 sedimenttinäyte 100 – 200 cm kevättalvella 2017. Näytteenottimena turvekaira.

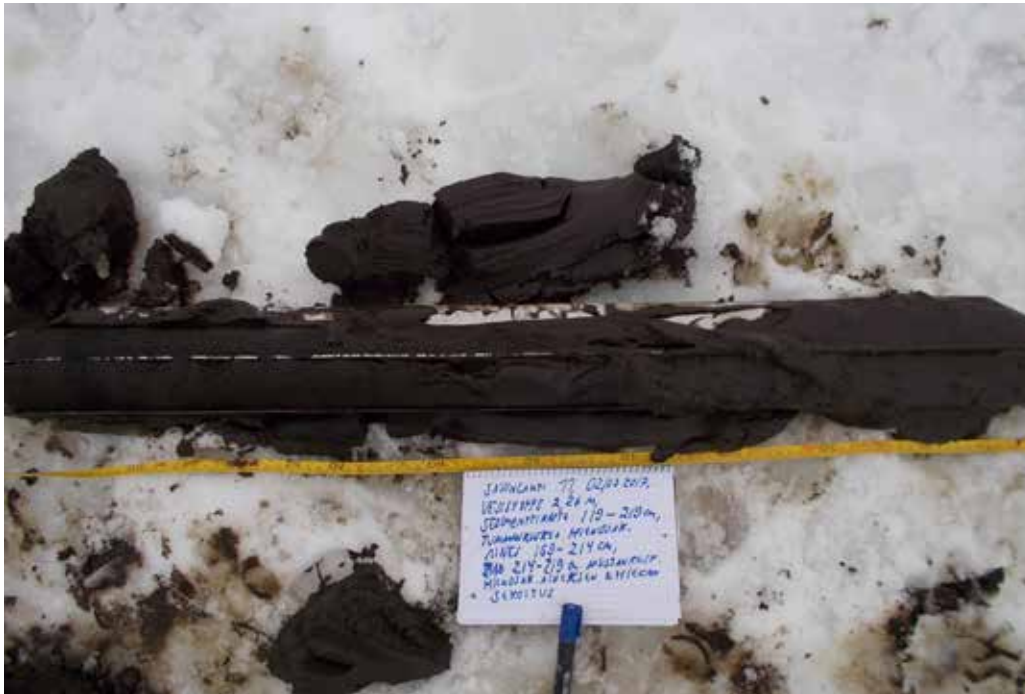
**Kuva 73.** Puruvesen Savonlahden havaintopaikan 11 sedimenttinäyte 119 – 219 cm kevättalvella 2017. Näytteenottimena turvekaira.

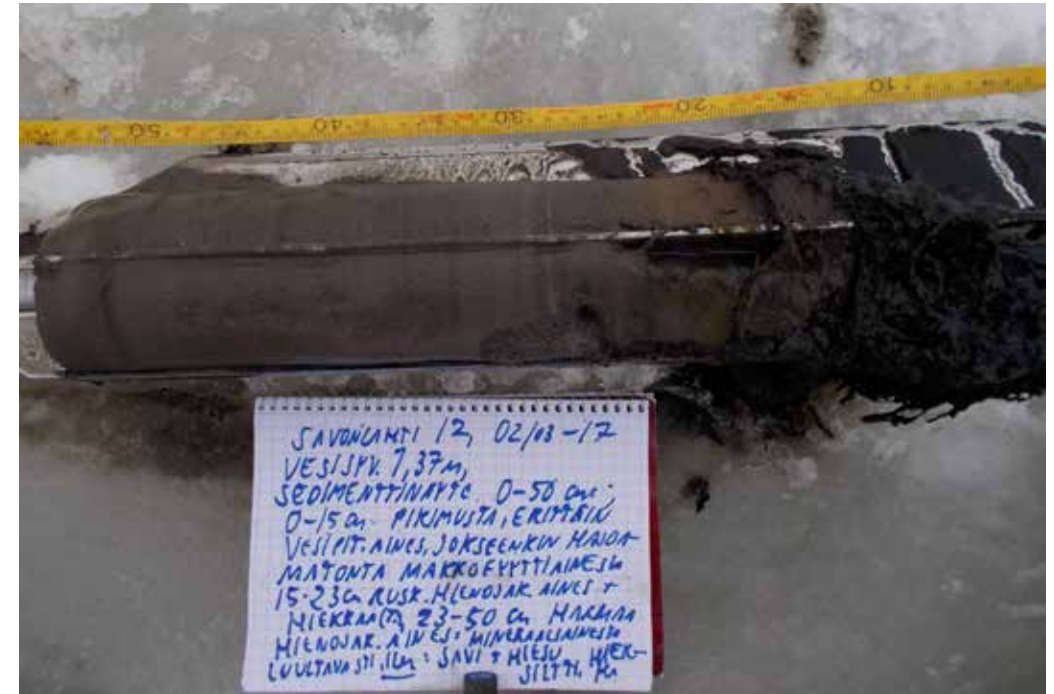
**Kuva 75.** Puruvesen Savonlahden havaintopaikan 12 sedimenttinäyte kevättalvella 2017. Näytteenottimena turvekaira.

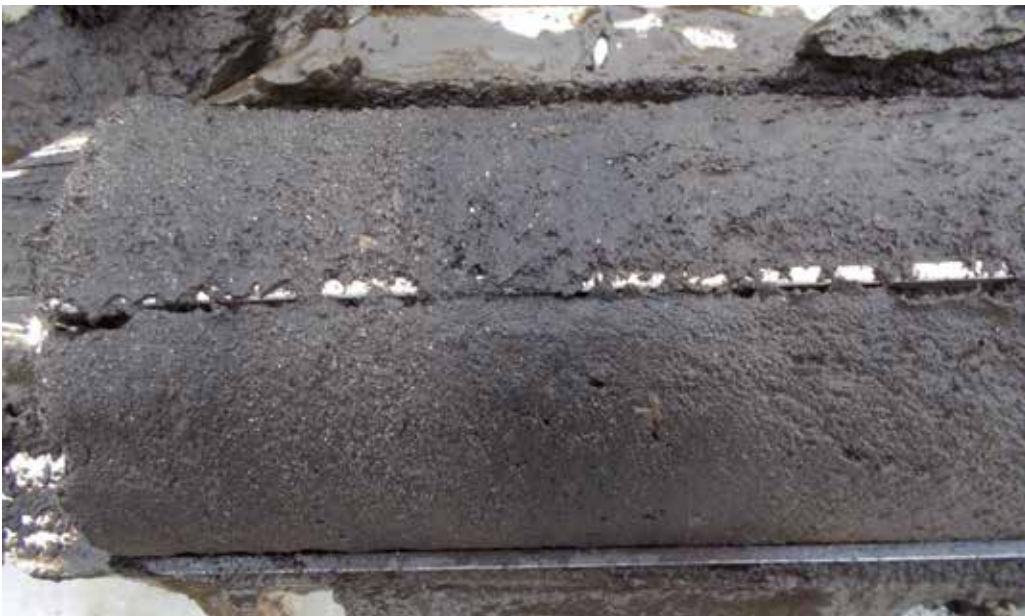
**Kuva 74.** Lähikuva Puruvesen Savonlahden havaintopaikan 11 sedimenttinäytteen 119 – 219 cm alapäästä kevättalvella 2017. Näytteenottimena turvekaira.

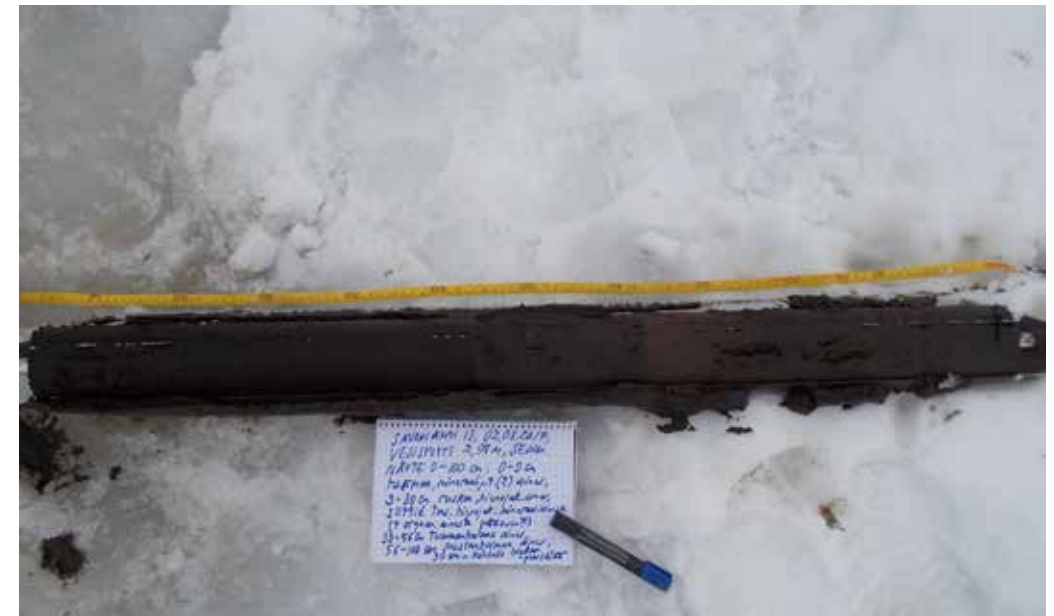
**Kuva 76.** Puruvesen Savonlahden havaintopaikan 13 sedimenttinäyte 0 – 100 cm kevättalvella 2017. Näytteenottimena turvekaira. Havaintopaikka sijaitsee Uuronsalmessa varsinaisen Savonlahden ja sen edustan ulappa-alueen välillä (kuva 5).

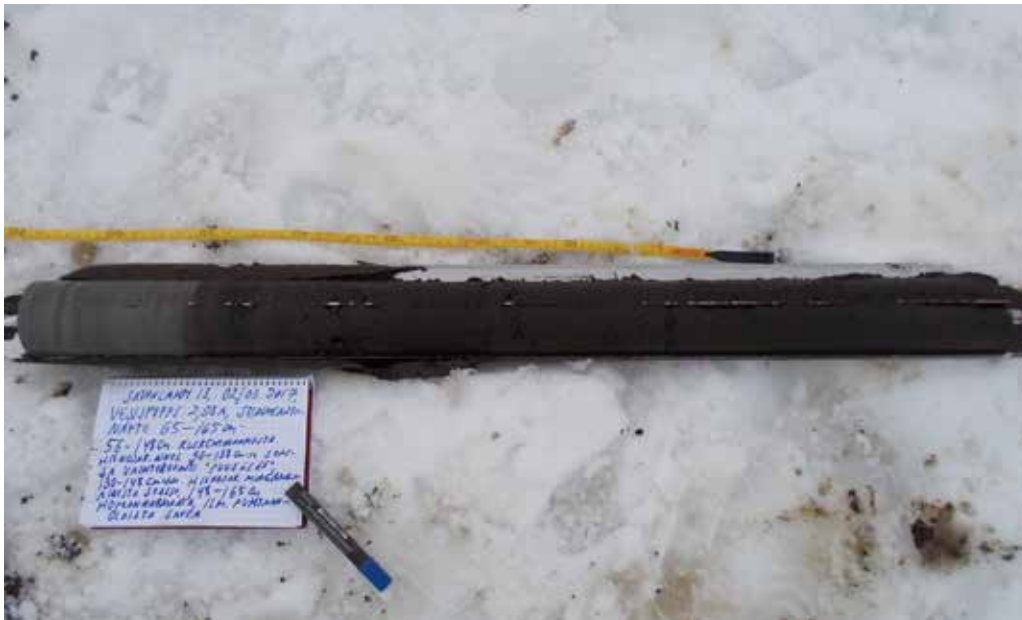
**Kuva 77.** Puruveden Savonlahden havaintopaikan 13 sedimenttinäyte 65 – 165 cm kevättalvella 2017. Näytteenottimena turvekaira. Havaintopaikka sijaitsee Uuronsalmessa varsinaisen Savonlahden ja sen edustan ulappa-alueen välillä (kuva 5).
