Tarmo Tossavainen

# Puruveden Savonlahden nykytila

Sedimentin laatu ja määrä, pohjaeläimistö, vedenlaatu sekä kuormitus- ja fosforimallitarkastelu

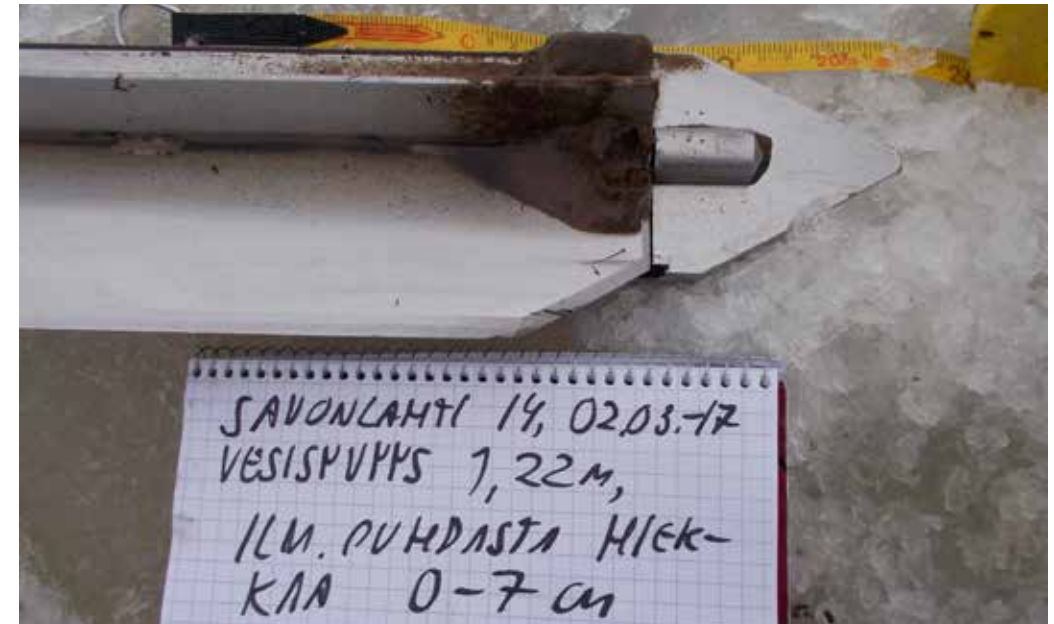
**Kuva 79.** Puruveden Savonlahden havaintopaikan 14 sedimenttinäyte kevättalvella 2017. Näytteenottimena turvekaira. Havaintopaikka sijaitsee Uuronsalmessa varsinaisen Savonlahden ja sen edustan ulappa-alueen välillä (kuva 5).

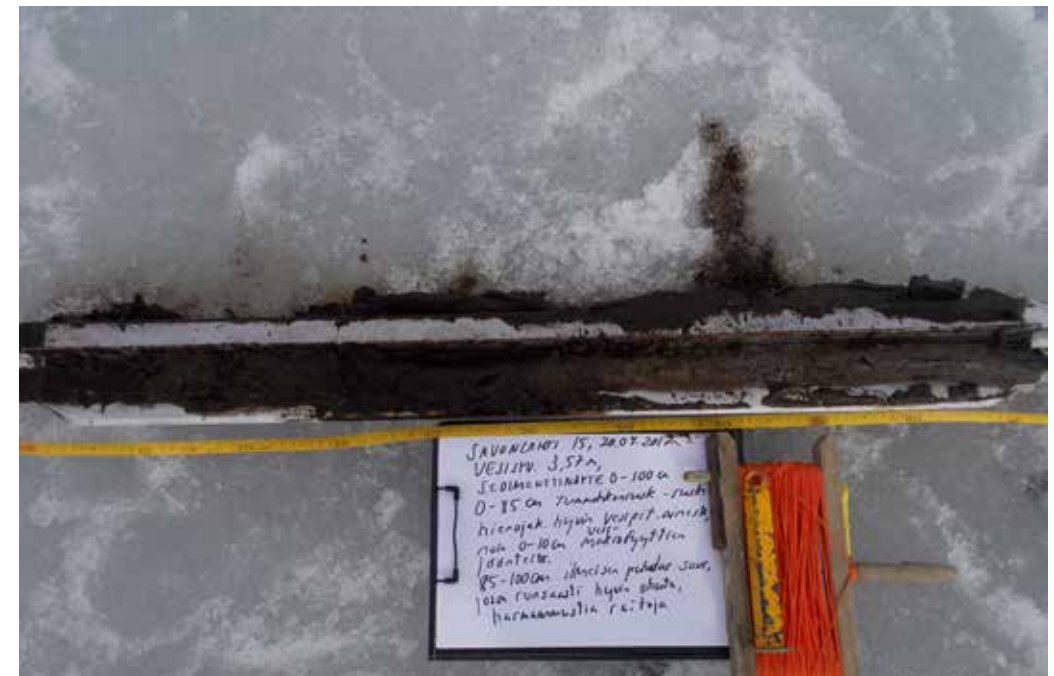
**Kuva 80.** Puruveden Savonlahden edustan ulappa-alueen havaintopaikan 15 sedimenttinäyte 0 – 100 cm kevättalvella 2017. Näytteenottimena turvekaira. Havaintopaikka sijaitsee Puruveden ulappa-alueella aivan Uuronsalmen edustalla.

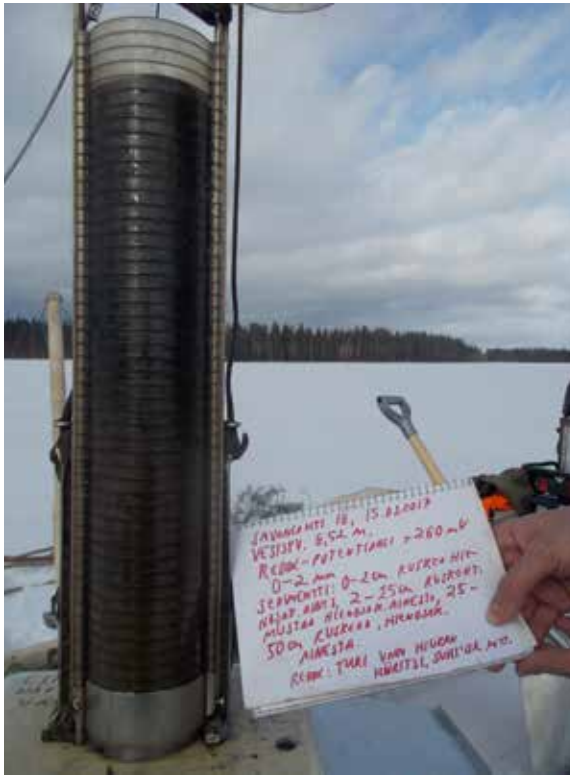
**Kuva 81.** Puruveden Savonlahden edustan ulappa-alueen havaintopaikan 16 sedimentinäyte kevättalvella 2017. Näytteenottimena viipaloiva Limnos-sedimenttinoudin.

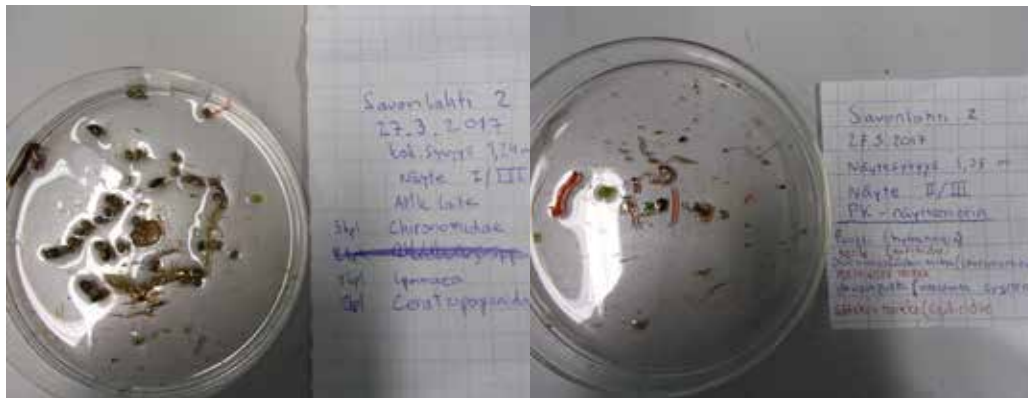
**Kuva 84.** Puruveden Savonlahden havaintopaikan 2 rinnakkaisnäytteistä I/III ja II/III löydetty pohjaeläimet keväällä 2017.

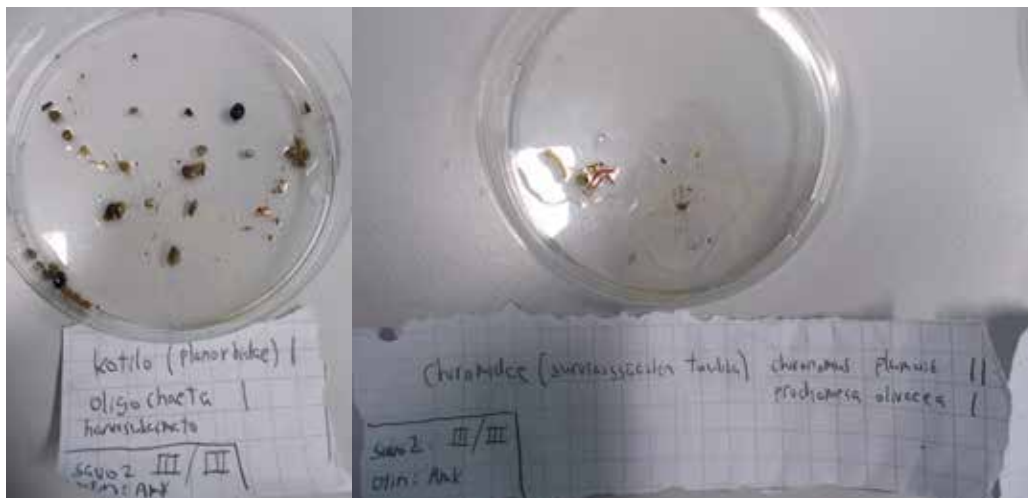
**Kuva 85.** Puruveden Savonlahden havaintopaikan 2 rinnakkaisnäytteestä III/III löydetty pohjaeläimet keväällä 2017.

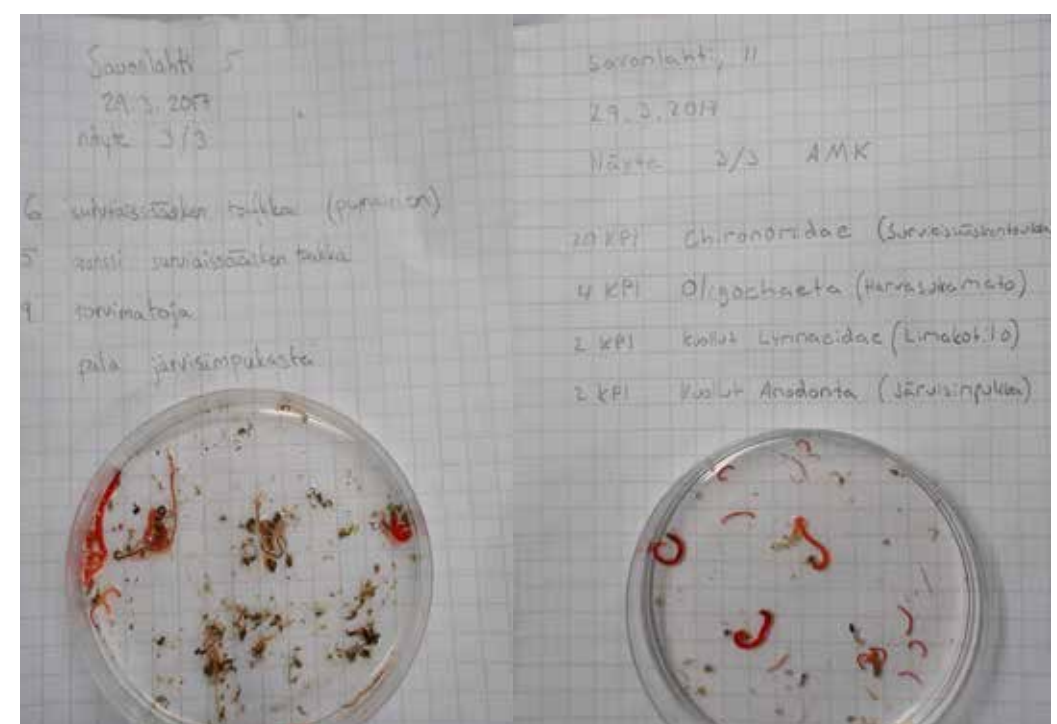
**Kuva 88.** Puruveden Savonlahden havaintopaikan 5 rinnakkaisnäytteestä III/III ja havaintopaikan 11 rinnakkaisnäytteestä III/III löydetty pohjaeläimet keväällä 2017.

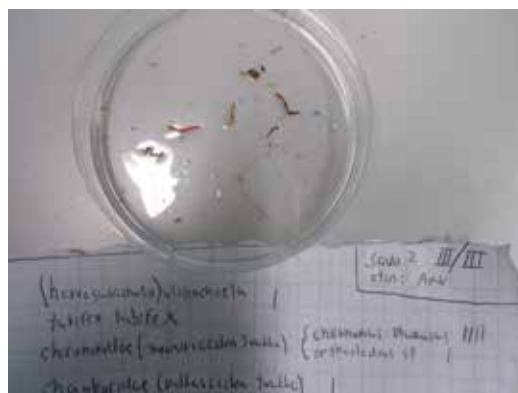
**Kuva 86.** Puruveden Savonlahden havaintopaikan 2 rinnakkaisnäytteestä III/III löydetty pohjaeläimet keväällä 2017.

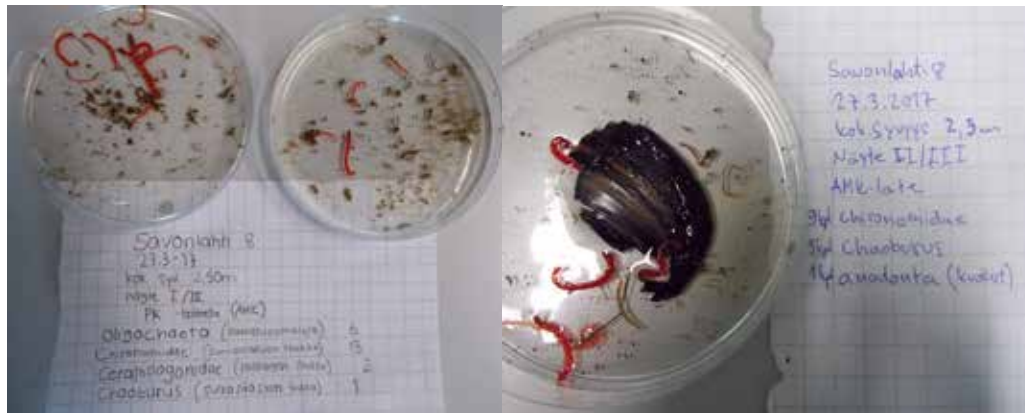
**Kuva 89.** Puruveden Savonlahden havaintopaikan 8 rinnakkaisnäytteistä I/III ja II/III löydetty pohjaeläimet keväällä 2017.

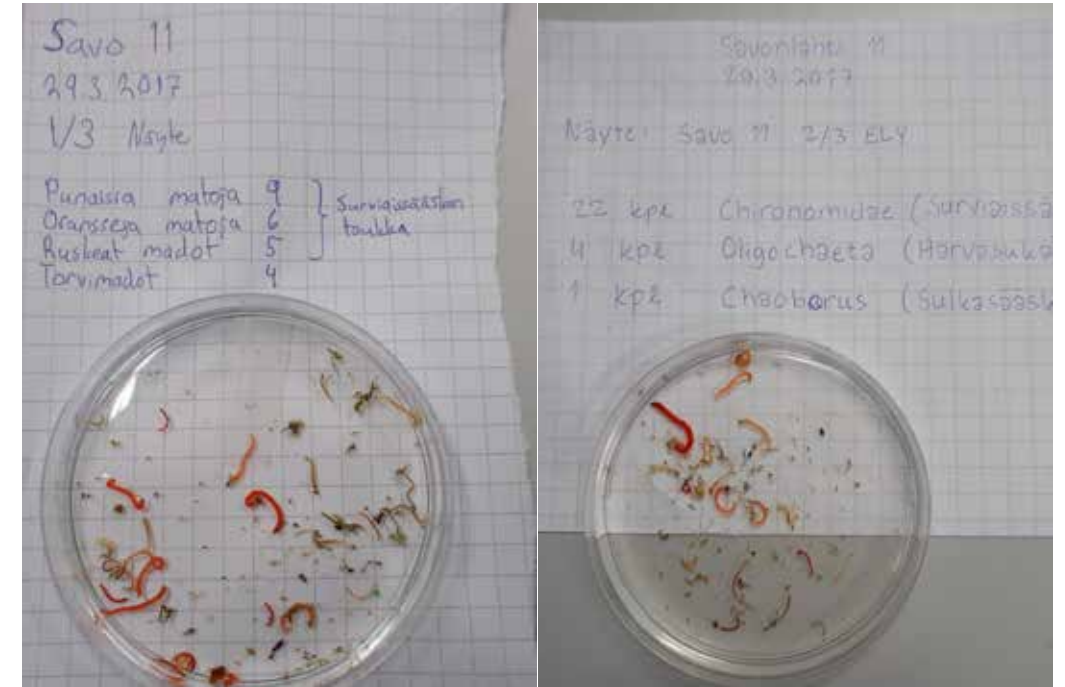
**Kuva 91.** Puruveden Savonlahden havaintopaikan 11 rinnakkaisnäytteistä I/III ja II/III löydetty pohjaeläimet keväällä 2017.

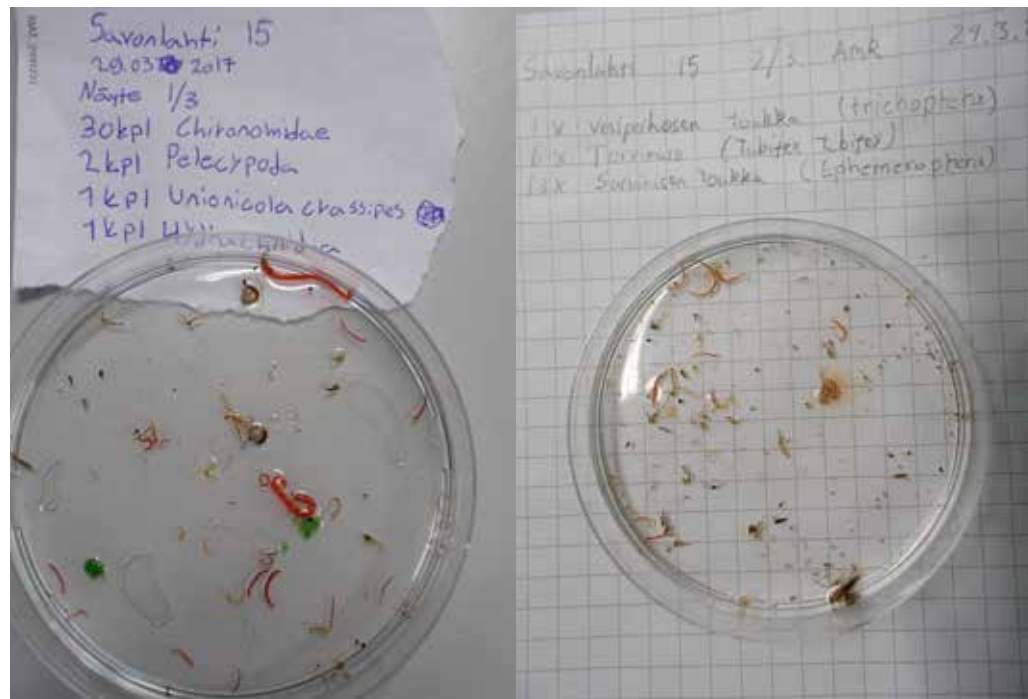
**Kuva 94.** Puruveden Savonlahden edustan ulappa-alueen havaintopaikan 15 rinnakkaisnäytteenä I/III ja II/III löydetty pohjaeläimet keväällä 2017.

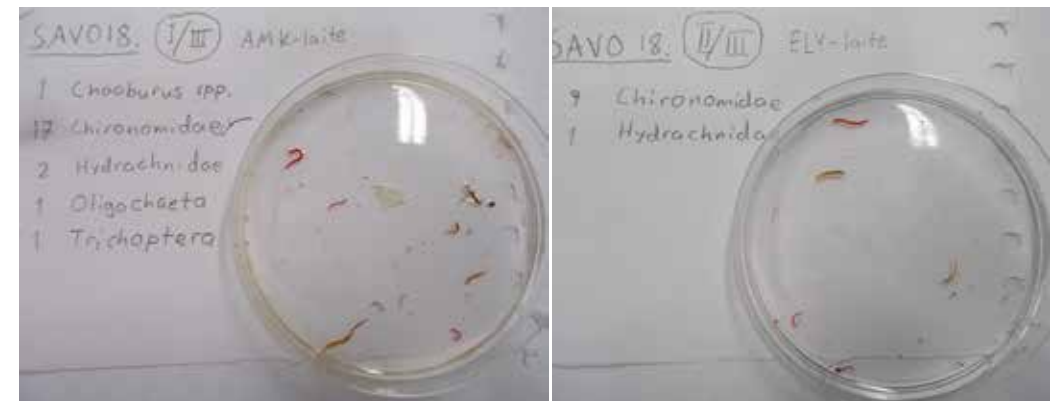
**Kuva 96.** Puruveden Savonlahden edustan ulappa-alueen havaintopaikan 18 rinnakkaisnäytteenä I/III ja II/III löydetty pohjaeläimet keväällä 2017.
