RUUVIKULJETTIMIEN KUNTOKARTOITUS JA KUNNOSSAPIDON KEHITTÄMINEN

Opinnäytetyö 2010

Condition inspection and maintenance development for screw conveyors

4.5.2 Ohje	32
5 ESIMERKKIKOHDE: Havuhakkeen autopurkupaikan elevaattorin syöttöruuvi (Paikkanumero 22 3562 4615)	33
5.1 Kohteen esittely	33
5.2 Historia	34

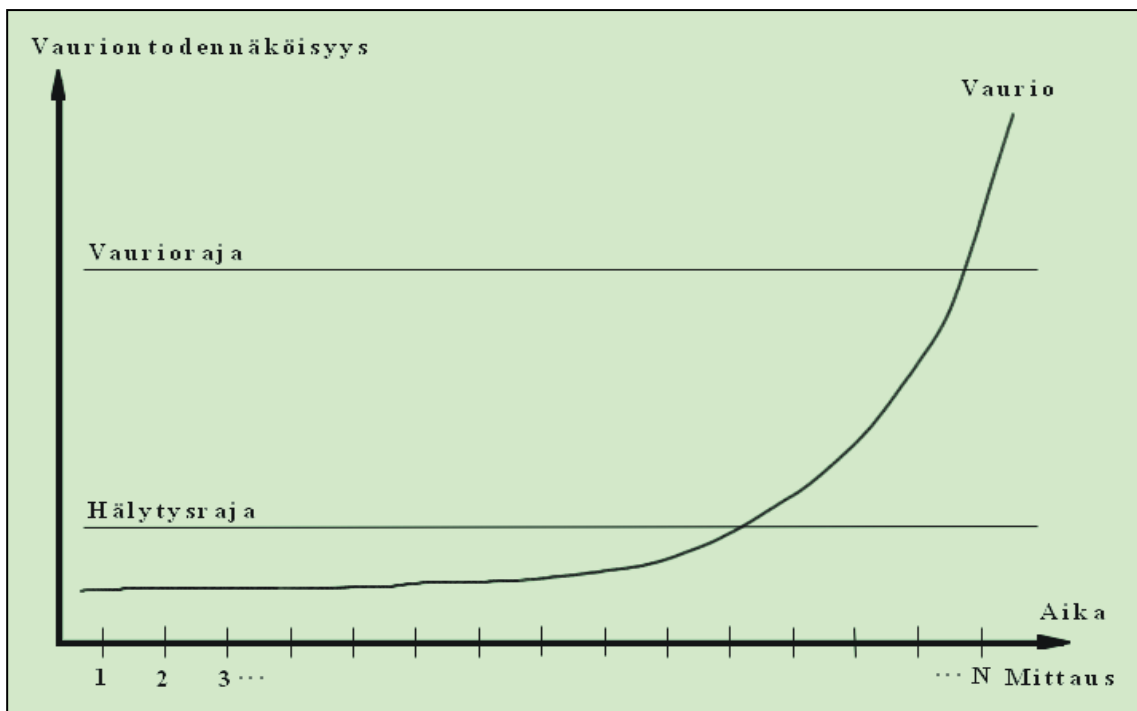
Kuva 4.4 Mittaavan kunnonvalvonnan hyöty vaurion syntymisessä (Heikkinen 2010)

Mittaavassa kunnonvalvonnassa laitteen tai laitteiden toimintaa tarkkaillaan ja/tai mitataan erilaisin mittalaitteiden avulla joko jatkuvasti ja/tai määräväleihin. Keräilevässä kunnonvalvonnassa aikaväli on normaalisti ~1kk. Tavoitteena on alkavan vikaantumisen havaitseminen ja korjaaminen ennen kuin laitteen vaurioituminen estää halutun toiminnon toteutumisen tai vika vaikuttaa oleellisesti koneen laaduntuottokykyyn. Kuva 4.4 havainnollistaa tarkoituspäätä. Kunnonvalvonnan avulla pyritään siihen, että kunnossapitotyöt suoritetaan oikea-aikaisesti ja vain silloin, kun koneiden kunto niitä edellyttää. Tällöin hallitut seisokit ovat helpommin toteutettavissa.

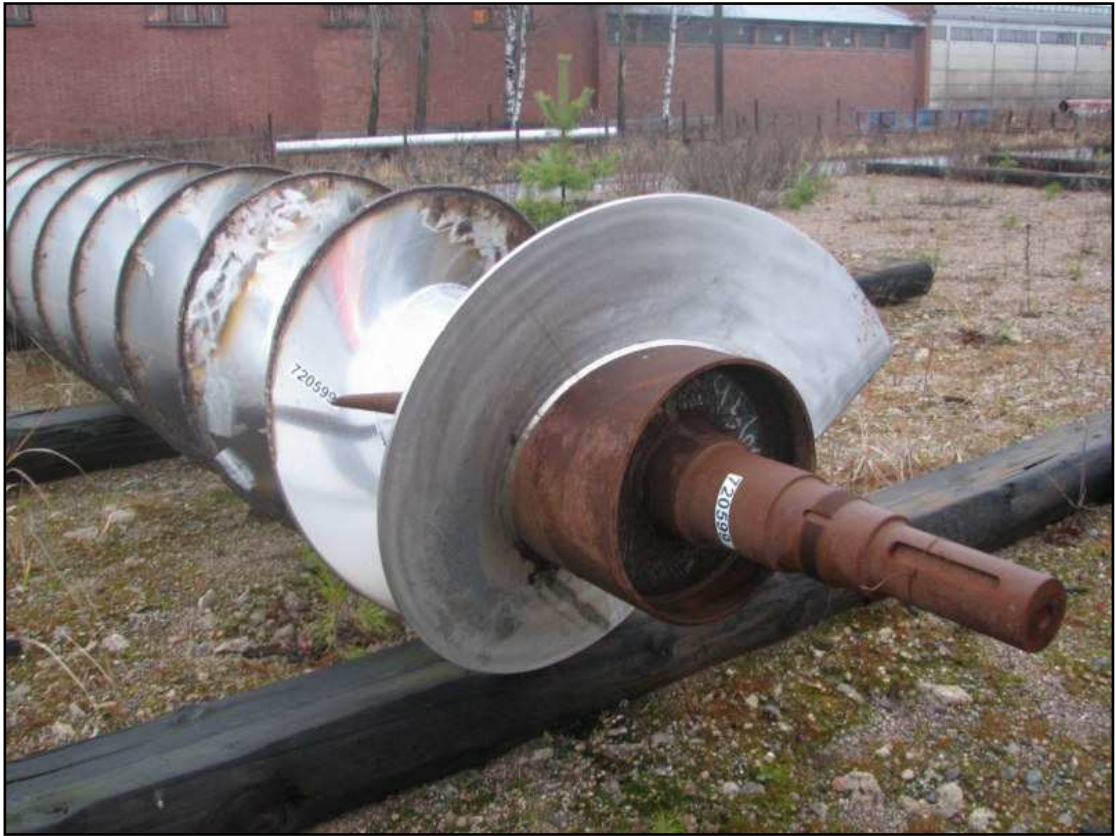
Ruuvikuljettimen varastoinnista puhuttaessa pääpaino siirtyy itse ruuvin varastointiin, koska laakerit, käyttöhihnat, moottorit ja vaihdelaatikot ovat helposti varastoitavissa kokonsa puolesta. Sen sijaan itse ruuvin sijoittaminen lämpimään halliin tai edes kylmähalliin on vaikeaa tilojen suhteen. Esimerkiksi 12 metriä pitkä hakeruuvi vie lattianeliöitä niin paljon, että tilojen käyttöä pitää miettiä tarkasti. Normaalisti ruuvit varastoidaan ulos, jolloin ruuvin akselipintojen suojaus on tärkeää. Suojauksessa on monia eri variaatioita, mutta toimivin on käsitellä pinta suihkutettavalla tai siveltävällä Tectyl- ruostesuojalla. Kuvassa 4.5 näkyy heikosti suojatun akselinpään kunto.

Kuva 4.5 Huonosti suojattu akselinpää ulkovarastossa.

Ilman ruostesuojausta toleranssiin valmistetut akselipinnat joudutaan hiomaan tai koneistamaan uudestaan, jolloin toleranssit kärsivät.

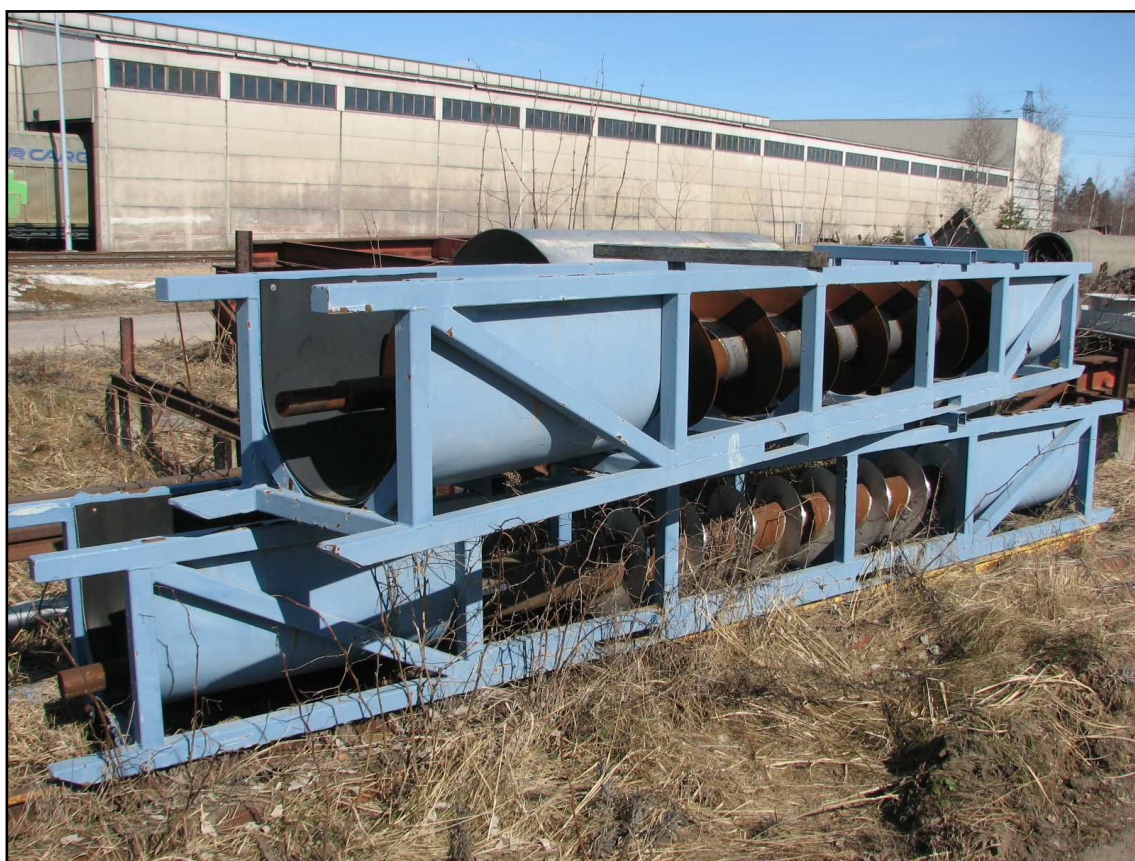
Kuva 4.6 Ruuvien säilytys-/kuljetuslaatikko

Ruuvien varastoinnissa on vähän asioita, joita tulee ottaa huomioon, mutta ne ovat sitäkin tärkeämpiä. Pitkiä ruuveja varastoitaessa on otettava akselipään suojausten lisäksi huomioon ruuvien tuenta, jotta ruuvi ei pääse taipumaan. Vaillinaisesti tuettu ruuvi taipuu notkolle ja asennuksen jälkeen aiheuttaa ylimääräistä rasitusta laakereille sekä koko kuljettimelle. Hyvä tuenta näkyy kuvassa 4.6, jossa on käytetty kuljetus-/varastointilaatikkoa. Laatikon selviin etuihin kuuluu helppo siirrettävyys, jota edesauttaa kyljissä olevat reiät trukin piikeille. Siirrettävyys korostuu etenkin kartion muotoisissa ruuveissa, jotka on vaikea tasapainottaa nostoa varten, etenkin jos nostokohtaa ei ole merkitty ruuviin. Lisäksi pienillä ruuveilla laatikko mahdollistaa päällekkäin pinoamisen, jolloin tilaa säästyy.

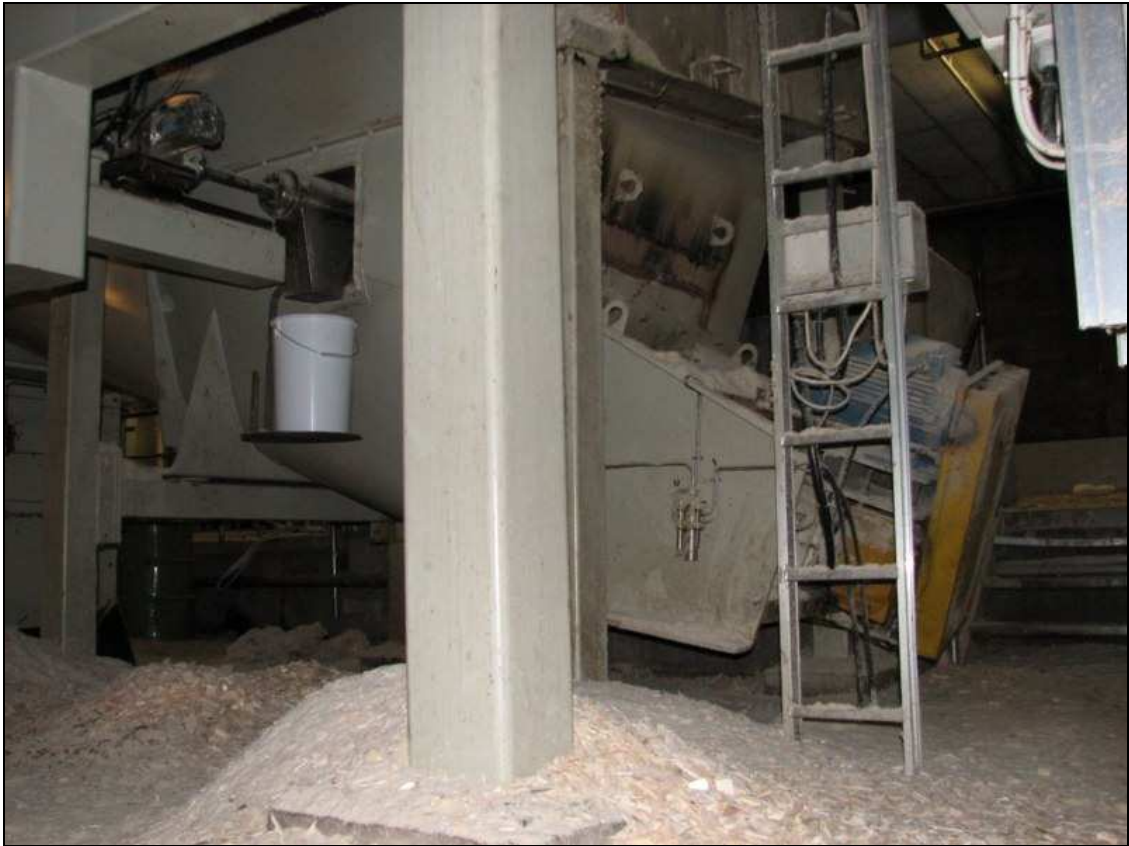
Sen suunniteltu kapasiteetti on 600 m³/h havuhaketta tunnissa. Tämän mahdollistaa halkaisijaltaan 900 mm ruuvi, jolla on pituutta 4200 mm.

Kuva 5.2 Elevaattorin syöttöruuvi paikallaan

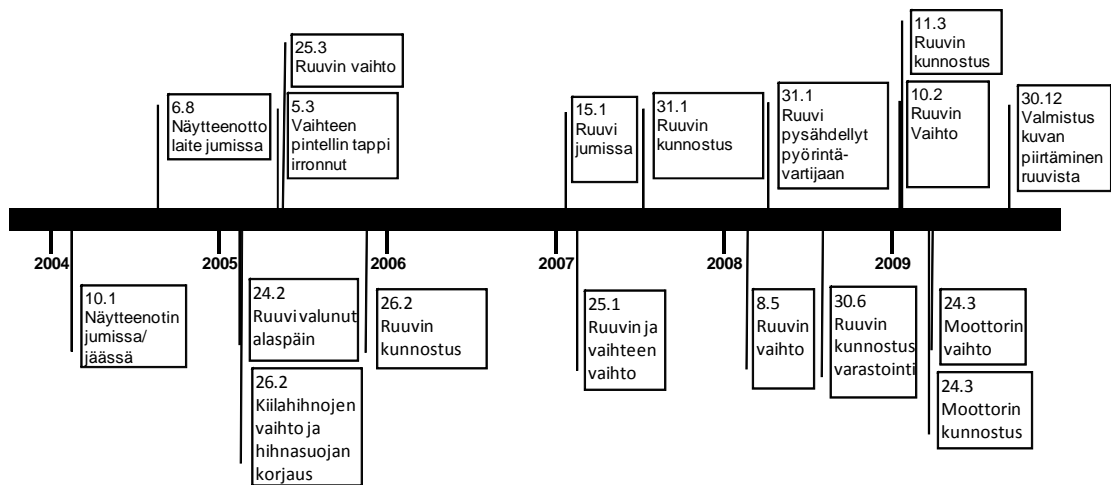
Kuva 5.3. KP-töiden historia-aikajana välillä 2004–2009

Vuonna 1996 asennettu ruuvikuljetin on ollut yksi sellutehtaan eniten kunnostetuista kuljettimista viime vuosina. Värikäs korjaushistoria viime vuosilta näkyy kuvassa 5.3, johon on kerätty vuosien 2004 ja 2009 väliltä löytyneet kunnossapitotyöt eli KP-työt. Kohteeseen on alun perin suunniteltu 15 kW sähkömoottori, joka on vaihdettu jumiutumisten estämiseksi 22 kW sähkömoottoriin 2000-luvun taitteessa.

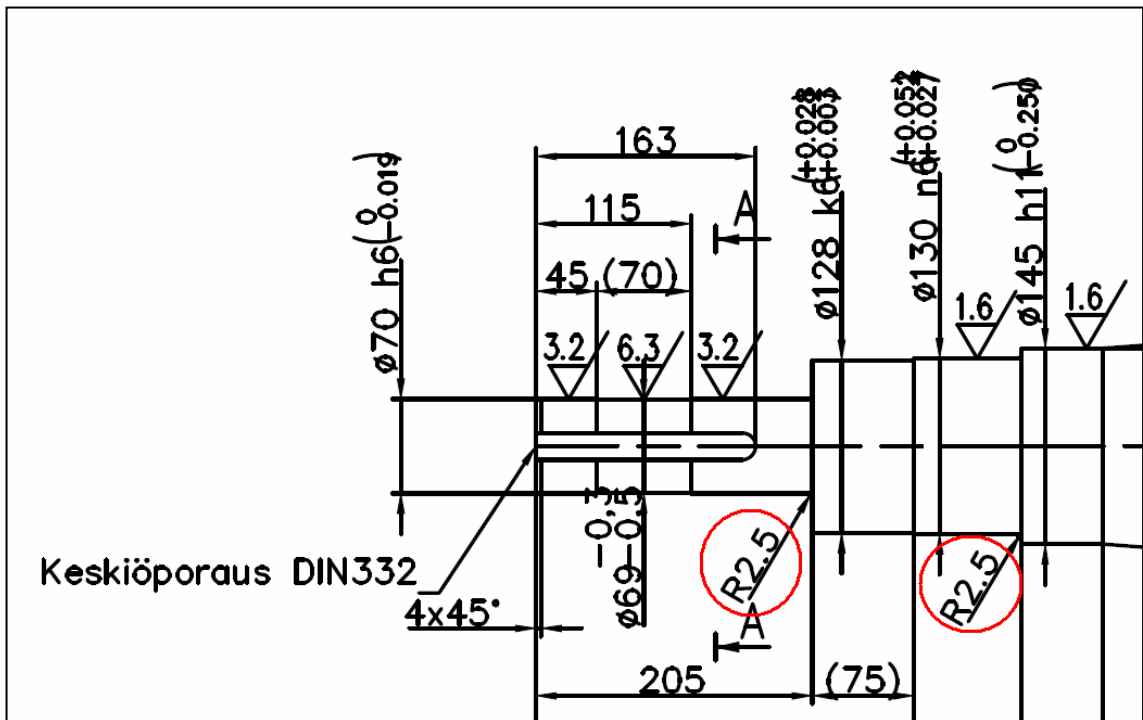
Kolmas mahdollinen syy on suunnitteluvirhe, johon pyrittiin vaikuttamaan vuoden 2009 lopussa, kun ruuvista tilattiin uusi valmistuspiirustus. Uudessa valmistuspiirustuksessa on mahdollisiin epäjatkuvuuskohtiin pyritty vaikuttamaan aiempaa enemmän kasvattamalla sädettä, jolloin lovivaikutus pienenee. Kuvassa 5.4 on kuvattu muutoskohdat punaisilla palloilla. Muutoksen myötä kohtiin ei tule niin suurta räsytystä verrattaessa vanhaan, koska säteen kasvattaminen lisää kestävyttä.

Kuva 5.4 Muutettu valmistuspiirustus (SAP- tietojärjestelmä)

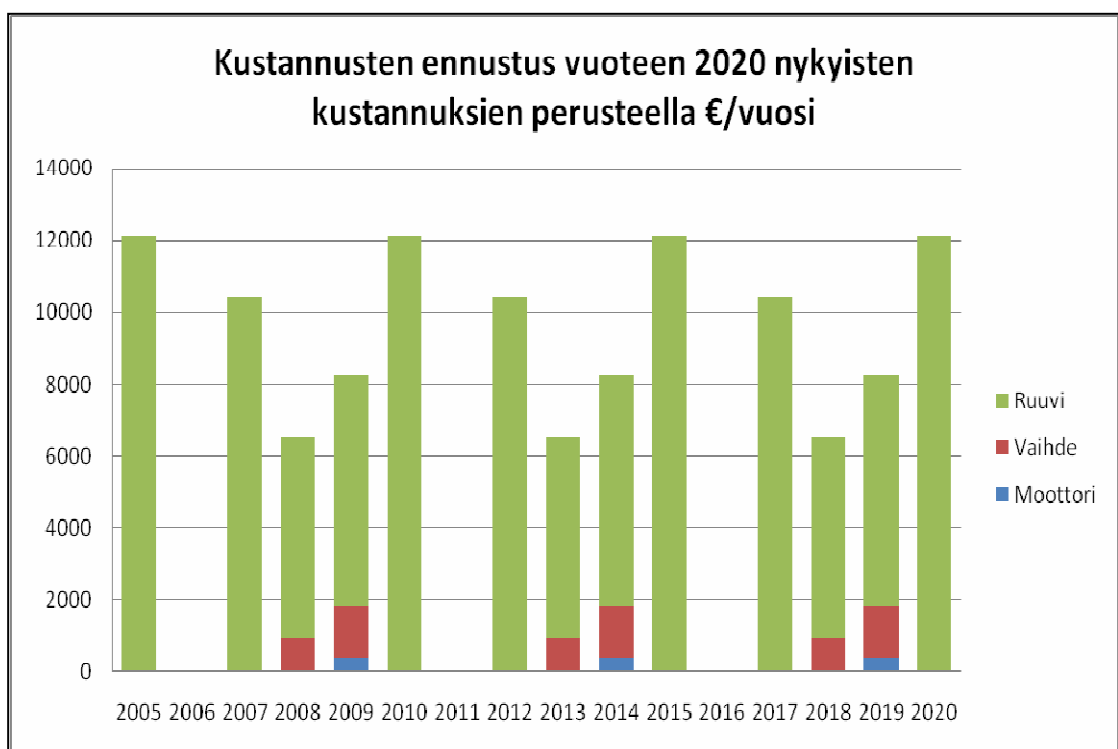
Kuvio 5.2. Kustannusten ennustus.

Nykyisten historiatietojen ja kustannuksien perusteella tehty ennustus vuoteen 2020 asti, kertoo millaisista kustannuksista puhutaan vuosittain. Kuviossa 5.2 on paikkanumeron alle sijoitetut kustannukset eriteltynä moottorille, vaihteelle ja itse ruuville. Keskiarvo kustannuksille vuotta kohden on tällä hetkellä 7750 €. Kustannuksien syntymistä paloiteltiin vielä ruuvitasolla erikseen, jotta hankinnan suuruusluokka olisi tiedossa. Tarjoukset uusista ruuveista pyydettiin kolmesta ruuveja valmistavasta konepajasta uuden valmistuskuvan perusteella. Saadut tarjoukset olivat A. 5180 €, B. 5850 € ja C. 6000 €

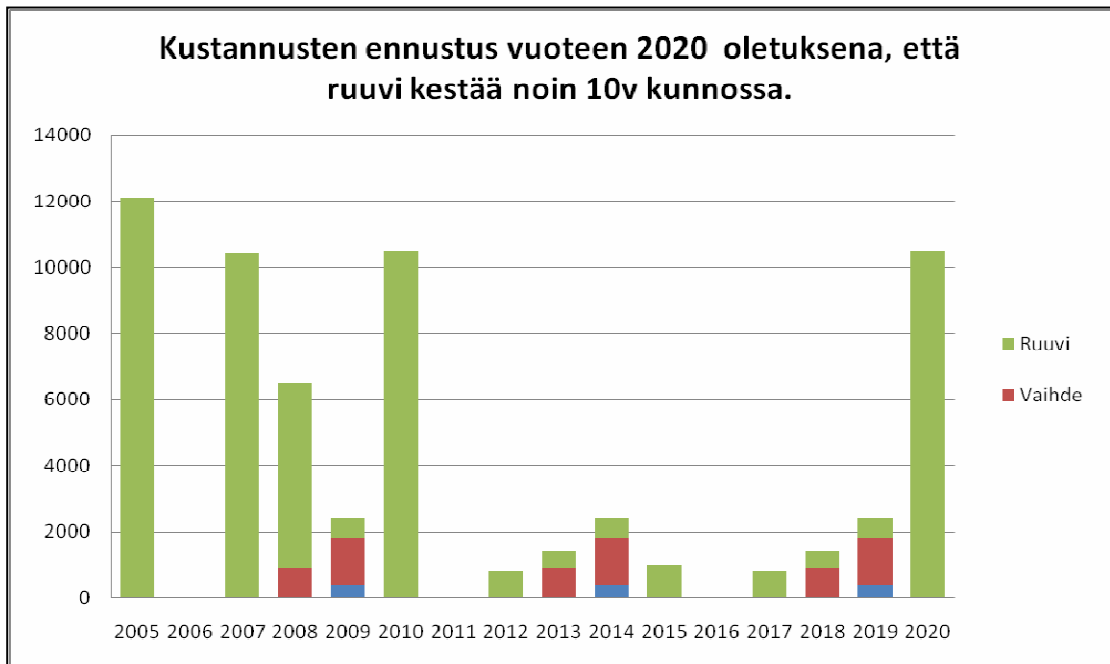
Kuvio 5.3. Kustannusten ennustus muutoksin.

Mikäli oletetaan, että vuoden 2010 alussa tehty ruuvimuutos vähentäisi ruuvien vaihtoja oletetulla tavalla, voitaisiin tällöin diagrammi piirtää kuviossa 5.3 näkyvällä tavalla. Oletettuna ruuvien kestoikänä on käytetty kymmentä vuotta, jota voidaan pitää täysin mahdollisena. Tällöin vuosittainen keskiarvo kustannuksille olisi 2850 €.

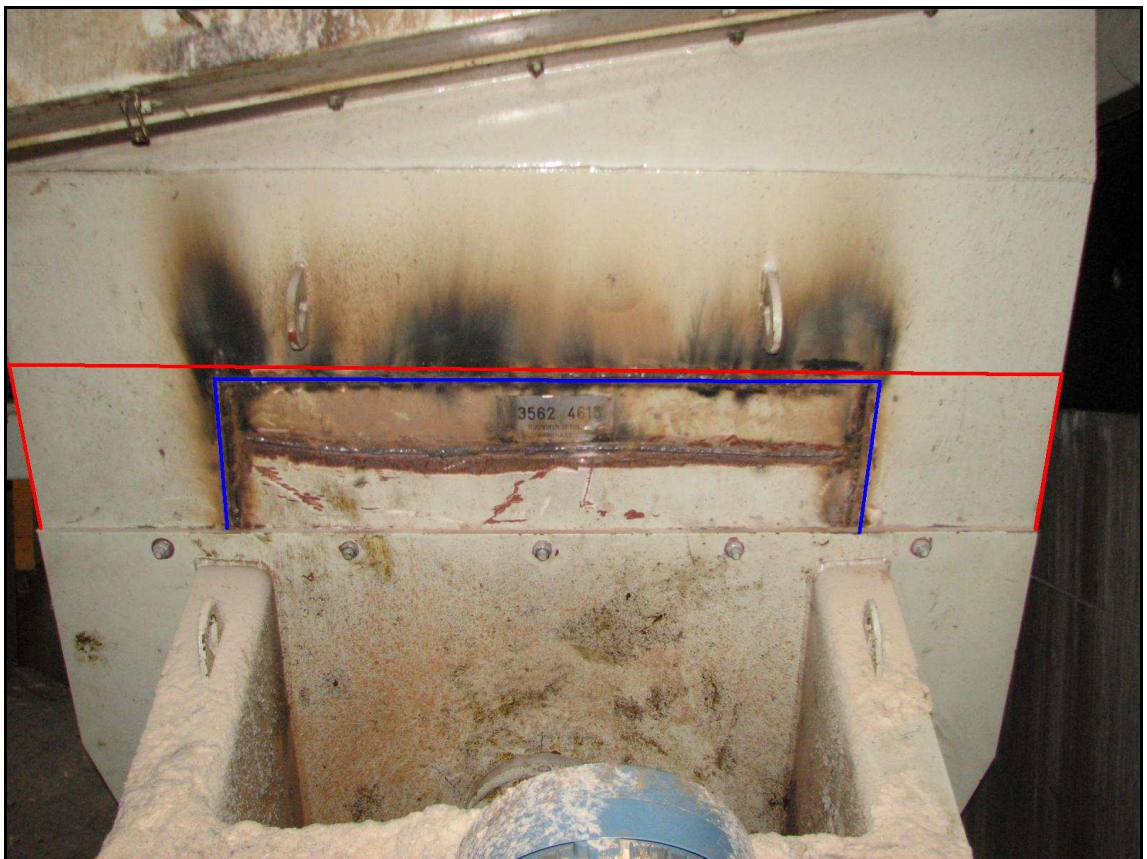
Kuva 5.6 Laakerointipukin muutos

Vaihtosuunnitelmaa laitosmiesten kanssa rakentaessa, esille tuli myös mahdollisia parannuksia, jotka nopeuttavat hieman työtä ja parantavat työturvallisuutta. Ensimmäinen näistä on ruuvilaakerointipukin pystylevyn (punainen) korkeuden muuttaminen siten, että mahdollisia tulitöitä ei tarvitsisi tehdä ruuvia vaihdettaessa. Toinen vaihtoehto on laippakiinnitteisen (sininen) levyn asentaminen edellä mainitun päälle. Esitys tästä muutoksesta näkyy hyvin kuvassa 5.6.

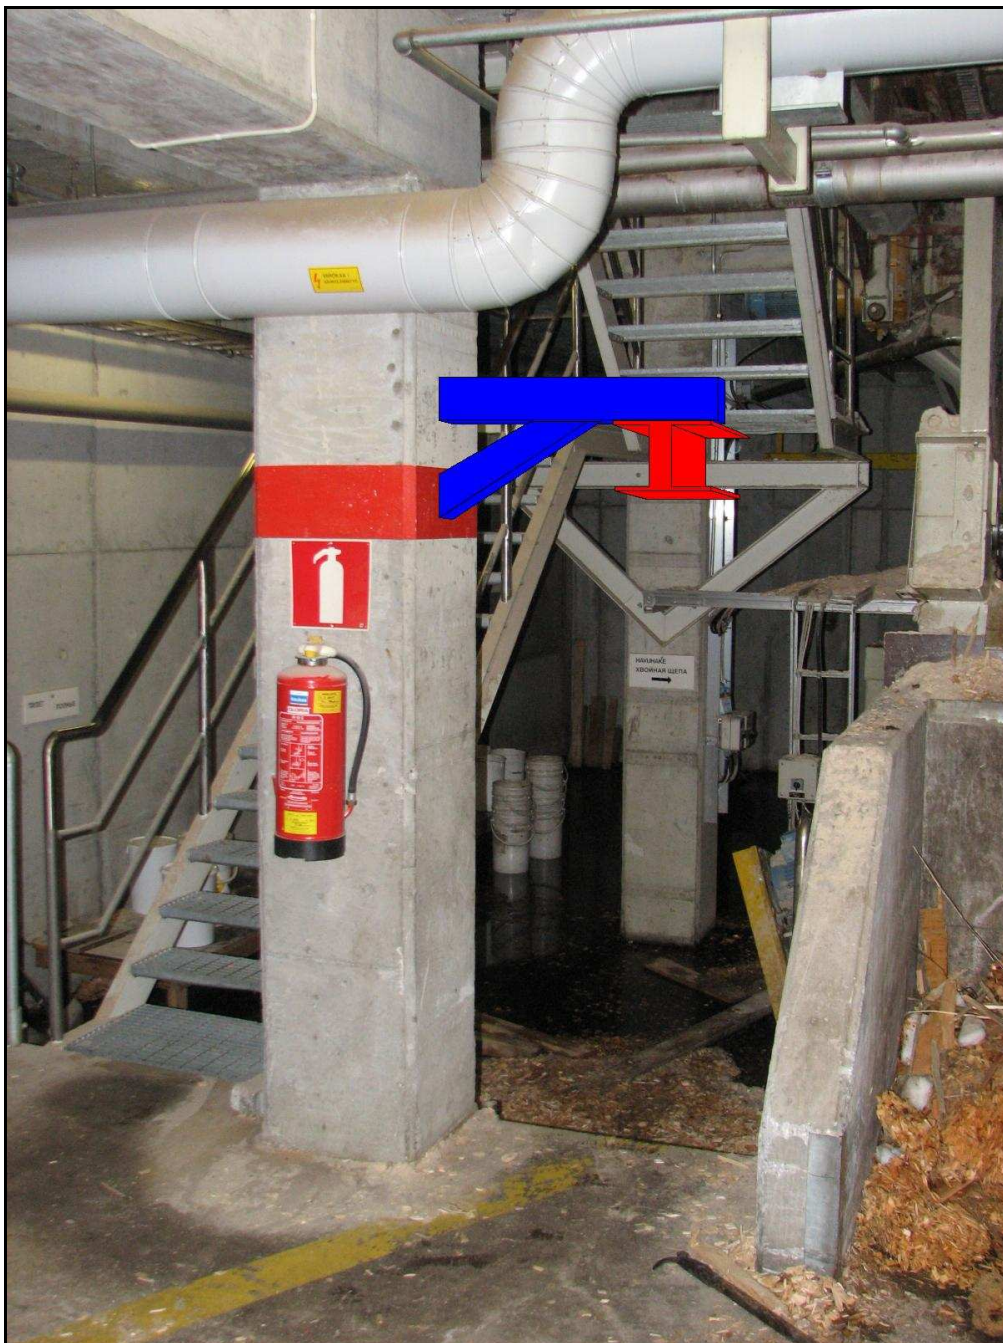
Kuva 5.7 I-palkin asennuspaikka

Toinen parannusehdotus koskee ruuvien siirtämistä asennuspaikalla, joka tällä hetkellä on kovin työlästä. Ruuvia vedettäessä pois kourusta, kiinnityslenkki takaseinässä olisi erittäin hyödyllinen lisäys. Tämän lisäksi I-palkki asennettuna betonipilariin, johon pystyisi asentamaan käsityöntövaunun eli ns. kissan, helpottaisi asennusta paljon. Kuvassa 5.7 nähdään peruseriaate palkista. Näiden parannuksien kustannukset ovat melko pienet suhteessa työn helpottumiseen ja ajansäästöön.

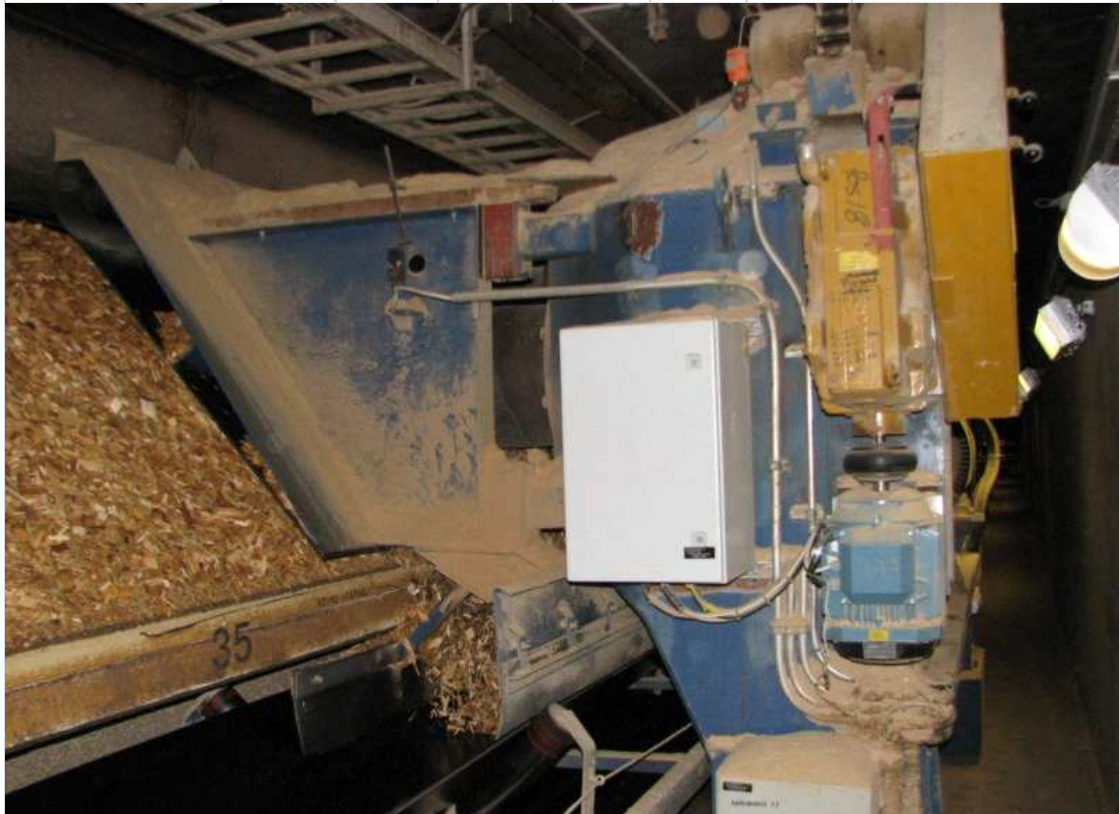
Kriittisyys B						Paluu	
Paikkanumero	22 3571 4602						
Paikannimi	RUUVIPURKAIN 2 KOIVU (ITÄINEN)						
Laitteen nimi	RUUVIKULJETIN S101,S102 LÖNNS						
Laitenumero	EI OLE/numero						
Nimikenumero	772863						
Valmistaja ja vuosi	LÖNNS 1984						
Tyyppi							
Kriittisyys	B						
Huolto-ohjeet	EI OLE						
Piirustukset kpl	25	Valmistuskuva	1L014083-001	HAKKEEN RUUVIPURKAIMEN RUUVI			
Historia	Häiriöt	KP-työt	KP-työt	Ruuvi	Vaihde	Moottori	Hihnat
	8	1	18			1	
Varaosat	Nimike / Laitenumero	Nimi	Varasto	LKM	Kunto		
	496687	RUUVI LÖNNS 171761-2L		1	KATSO TARK.PÖYTÄKIRJA		
MA-työt	Numero	MA-tyyppi	Työn sisältö	Jakso	Huom!!!		
	E024702	VOITELU	KÄYTTÖVAIHTO ÖLJYNVAIHTO	1095			
	E024706	VOITELU	LAAKERIEN VOITELU	180			
	E024710	VOITELU	KÄYTTÖKETTJEN VOITELU	7	Passivoitu		
	E024784	TARK	KYTKINKUMIEN TARKASTUS	180			
	E025009	VOITELU	HAMMASTANGON VOITELU	91			
	E058733	S HUOLTO	TAAJUUSMUUTTAJEN MA-TYÖT.				
Ehdotukset MA-töiksi

HUOMIOT!!!	Ruuvin siirrossa häiriötä, jumitellut						
	Sivuohjauspyörien kiinnityslevyjenpultit vaihdettu

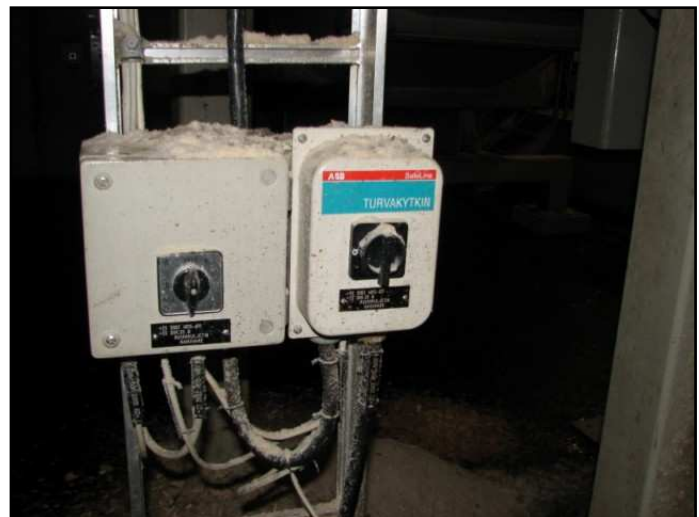
2. Poista hihnasuoja

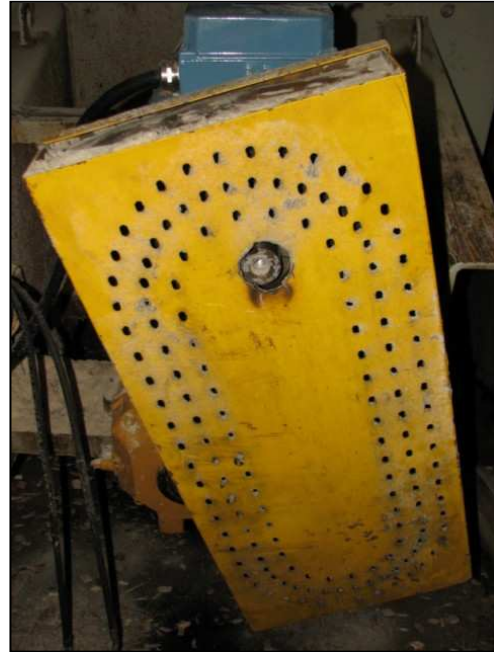
3. Poista kiilahihnat

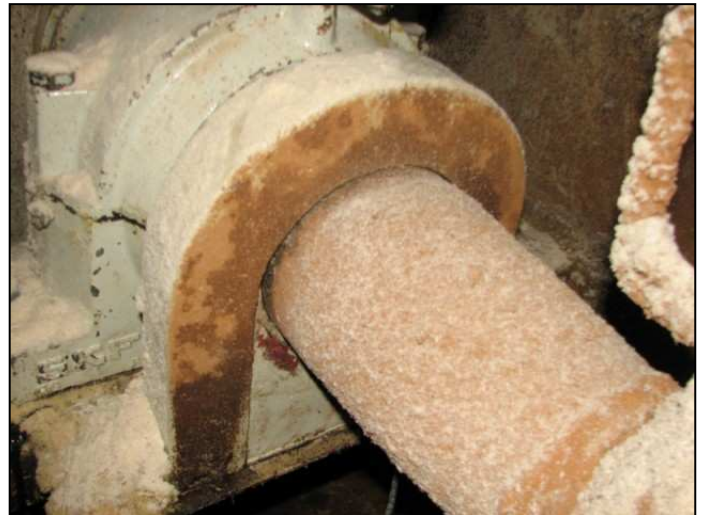
7. Aukaise ruuvin takapuolelta huoltokansi ja asenna taljavarmistus, jotta ruuvi pysyy kourussa laakerointipukin poiston jälkeen.

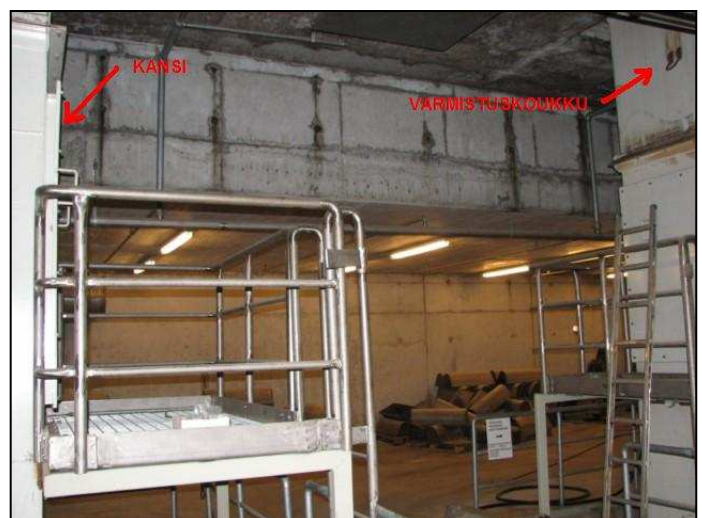
8. Aukaise laakeripesän kan-
si ja pultit sekä poista laa-
kerit ja pesä

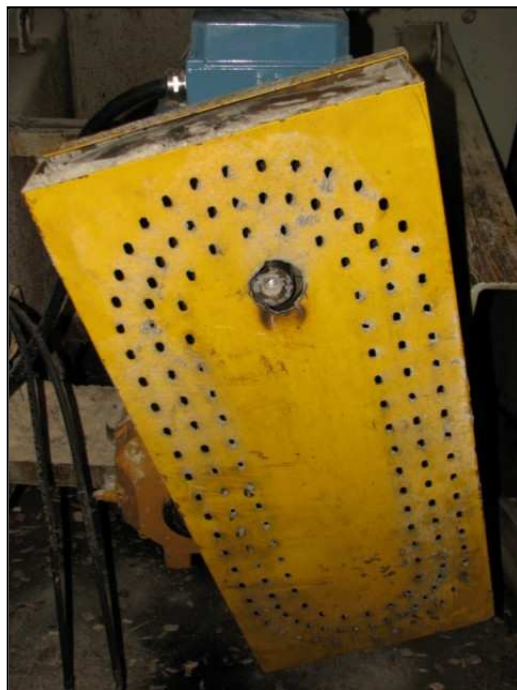
20. Asenna hihnakotelo

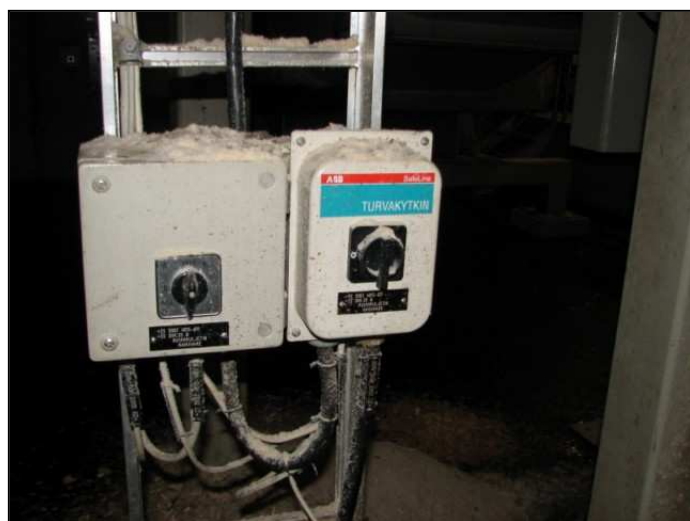
21. Sähkömies kytkee moottorin kaapelit kiinni. Käännä turvakytkimet I-asentoon.
