MATALALÄMPÖVERKOSTON ASIAKASLAIT- TEDEN KUNTOKARTOITUS – CASE HAUKI- LUOMA

Opinnäytetyö
Toukokuu 2018
Talotekniikan koulutus
LVI-talotekniikka

A Survey of Heating Devices in a Low Temperature District Heating Network – Case
Haukiluoma

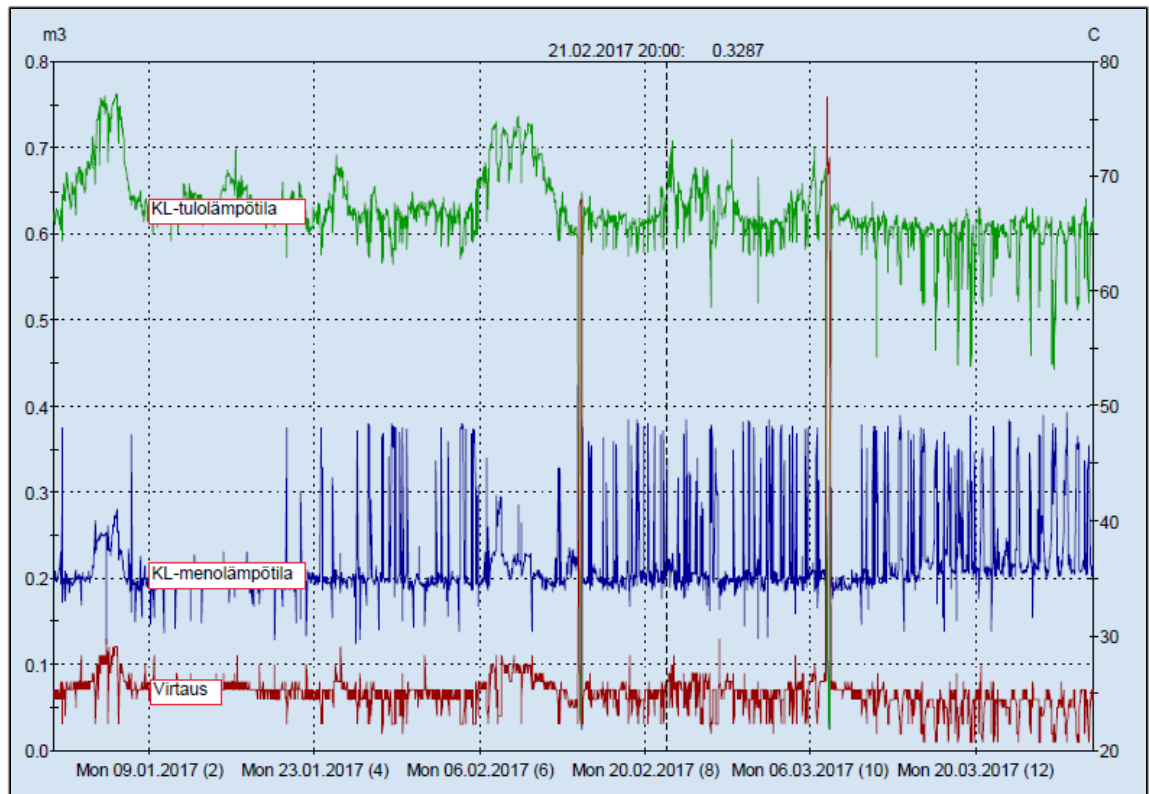
KUVIO 2. Tyypillinen Haukiluoman matalalämpöverkon alueen asiakkaan etäluettu tuntikohtainen historiadata kuvaajana

tai nopean syyn selvittämisen vikatilanteissa etänä. Kaikista tarkastelun kohteena olleista käyttöpaikoista tulostettiin tuntikohtainen historiadata, jossa oli esitetty graafisesti virtaama (m^3/h) sekä kaukolämpöveden tulo- ja menolämpötilat vuoden 2017 alusta tarkastelupäivään asti eli noin kolmen kuukauden jaksolta (kuvio 2).

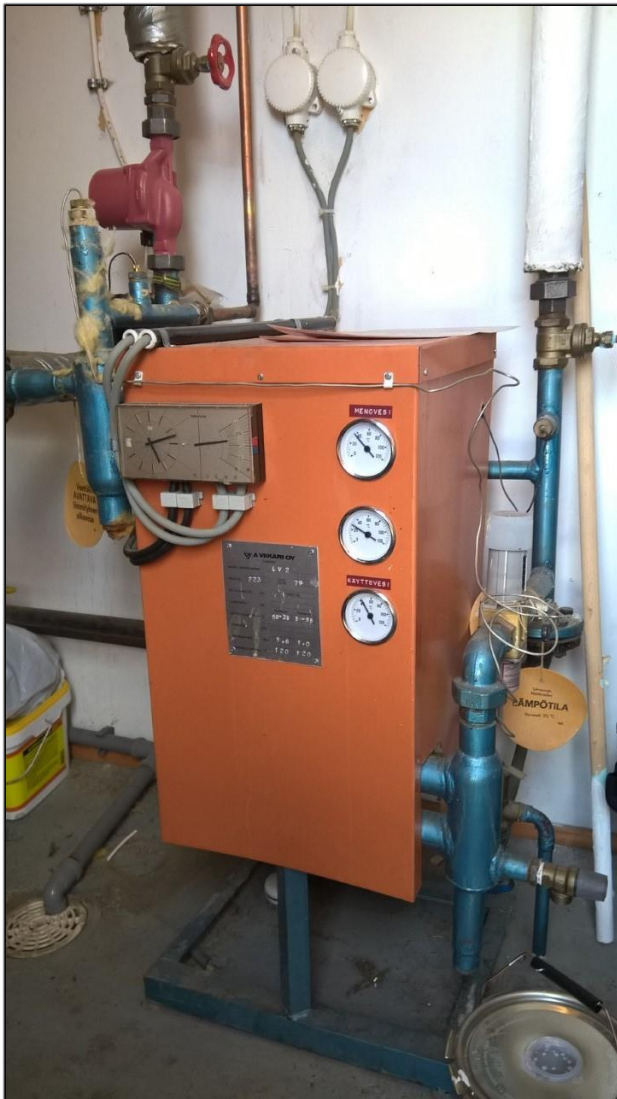
KUVA 7. Kotimainen Viikari lämmönjakokeskus vuosimallia 1979

Haukiluoman matalalämpöverkon alueen 106 omakotitalosta 36 oli ilmalämmiteisiä ja 70 patterilämmiteisiä. Tutkimusalueen omakotitaloissa 30 lämpökeskusta oli vielä saneeraamatta eli ne oli edelleen kytketty alkuperäisellä suoralla kytkennällä. Alkuperäisistä kytkennöistä 27 käyttöpaiassa käyttöveden lämmönsiirrin oli kotimainen Viikari putkilämmönvaihdin (kuva 7). Kolmessa suoran kytkennän käyttöpaiassa käyttöveden lämmönsiirtimenä oli käytössä Galvanoimis Oy:n putkilämmönvaihdin (kuva 8).

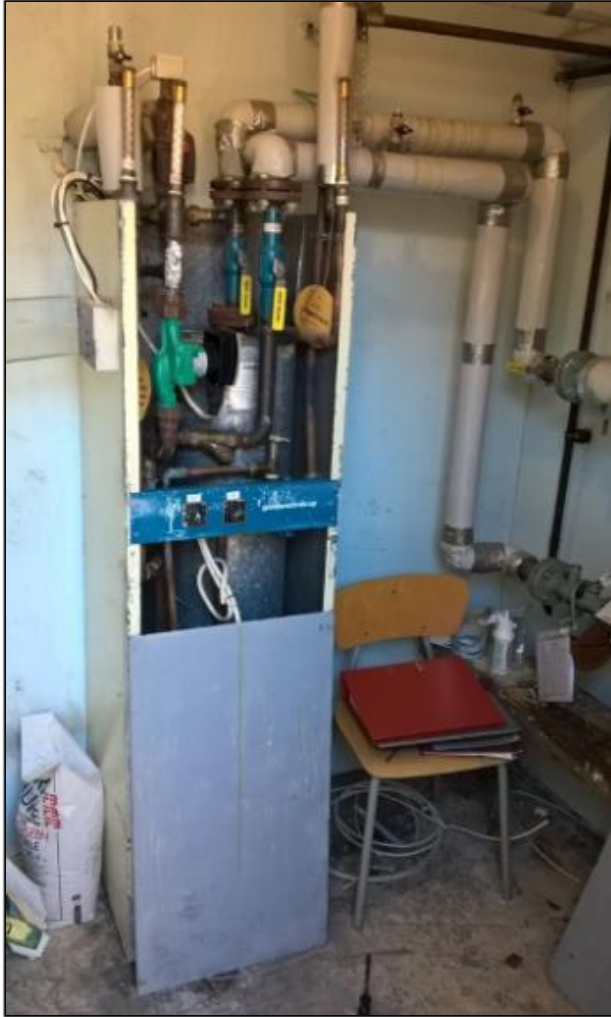
KUVA 8. Galvanoimis Oy:n valmistama lämmönjakokeskus vuosimallia 1979

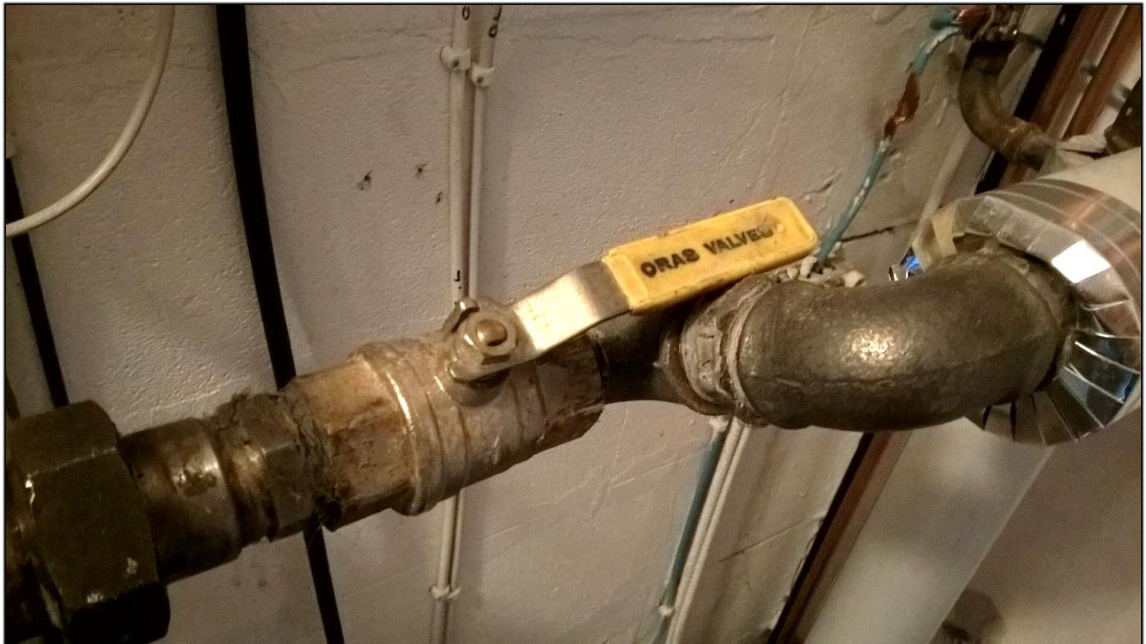
Yksikään tutkituista lämpökeskuksista ei antanut viitteitä käyttövesisiirtimen sisäisestä vuodosta suoritettussa painekokeessa. Kahdessa tapauksessa painekoetta ei pystytty tekemään jumiutuneiden ensiöpuolen meno- ja paluuventtiilien vuoksi. Yhdessä kohteessa sulkuventtiilin virheellisen asennus esti painekokeen suorittamisen (kuva 10). Kahdessa kohteessa havaittiin korroosiota lämpökeskuksen toisiopuolen venttileissä ja kahdessa kohteessa venttiilien toimintaa ei voitu todentaa jonkun muun syyn vuoksi.

KUVA 10. Käytön estävä virheellinen sulkuventtiilin asennus

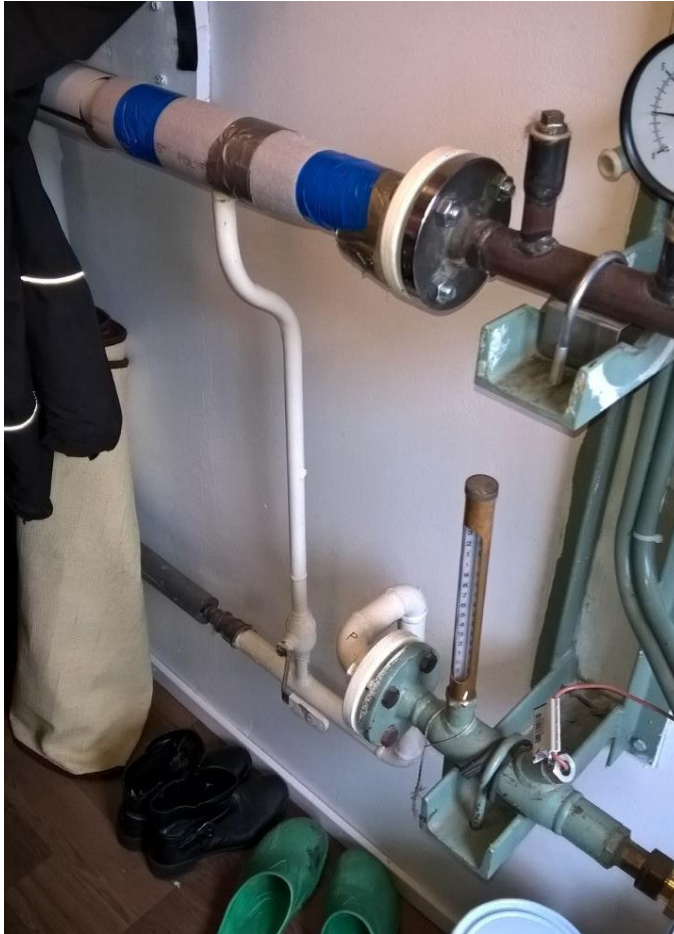
Ainoastaan yhdessä tutkimusalueen 106 kiinteistöstä oli ns. ohituskytkentä eli mittakeskuksen jälkeen kaukolämmön ensiöpuolen meno- ja paluuputket yhdistävä pystyputkiyhte (kuva 11). Ohituskytkentä asennetaan yleensä rakennusvaiheessa helpottamaan lämmönjakokeskuksen käyttöönottoa tai kiinteistön ollessa esimerkiksi huoltotöiden ajan kylmänä. Avaamalla sulkuventtiili, kierron avulla saadaan talohaarassa virtaus aikaan ja näin estetään putkien jäätyminen, kun kiinteistössä ei ole lämmön kulutusta. Yhteenkään tutkimusalueen kiinteistöihin ei rakennusvaiheessa ollut asennettu ohituskytkentää, mutta ko. talon asukkaan mukaan kiinteistö tuhoutui tulipalossa täysin ja jälleenrakennusvaiheessa uuteen lämmönjakokeskukseen asennettiin ohituskytkentä.

KUVA 11. Ohituskytkentä

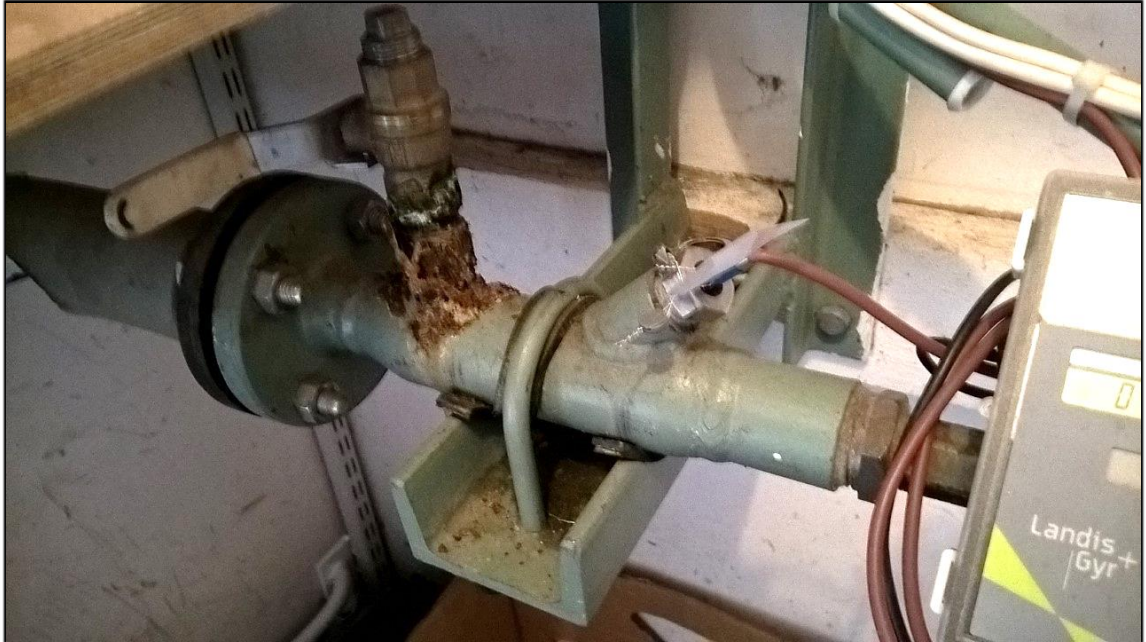
Ilmapoistot oli tulpattu oikein 57 lämmönjakohuoneessa. Tulppauksia ei ollut ilmanpoistoissa 33 kohteessa ja ilmanpoistoja ei löydetty tai niitä ei ollut 16 lämmönjakokeskuksessa. Kuvassa 12 on erään lämmönjakokeskuksen korroosion syövyttämä ilmanpoistoverttiili.

KUVA 12. Korroosion syövyttämä ilmanpoistoverttiili

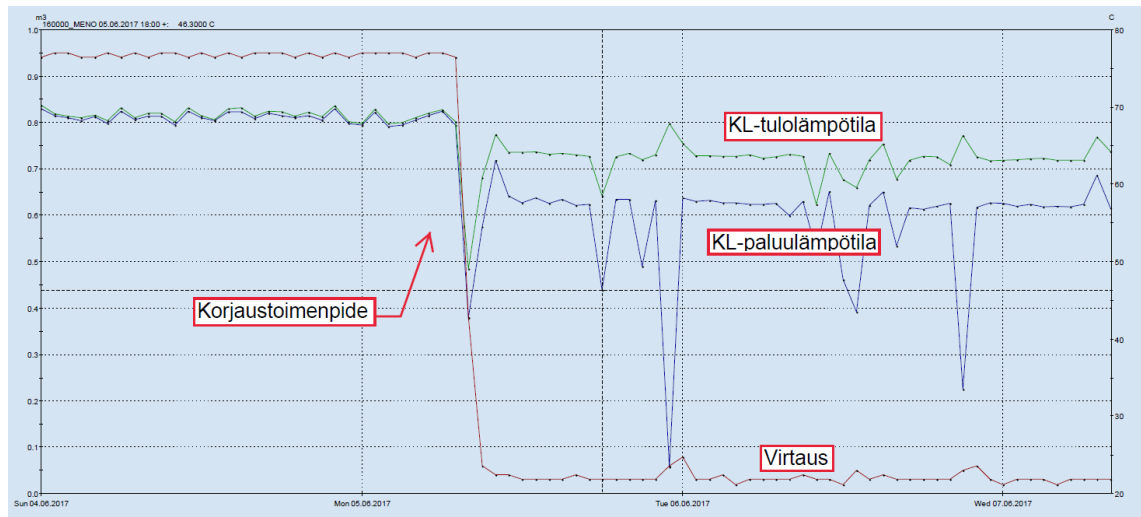
Kuvio 7 esittää erään viallisen lämpökeskuksen tilanteen ennen katselmuskäyntiä ja katselmuskäynnin jälkeen suoritettujen korjaustoimenpiteiden jälkeen. Katselmuskäynnin yhteydessä asiakasta ohjeistettiin sopimusurakoitsijan tilaamisessa, jonka seurauksena asukas tilasi urakoitsijan korjaamaan viallisen lämmönjakokeskuksen. Korjaustoimenpiteiden jälkeen jäähtymä parani huomattavasti ja ensiöpuolen virtaus laski normaalille tasolle.

KUVIO 7. Viallinen lämmönjakokeskus ennen ja jälkeen korjaustoimenpiteiden

Viallisista lämmönjakokeskuksista ilmoitettiin asukkaalle katselmuskäynnin yhteydessä ja neuvottiin korjaavien toimenpiteiden kanssa. Tyypillisiä vikoja olivat säätölaiteviat, kuten jumiutunut moottoriventtiili, joka voidaan todeta etäluennan mittausdatan avulla muodostetusta kuvaajasta normaalia korkeammasta virtaamasta ja tavallista pienemmästä jäähtymästä.
