BETONIRAKENTEISTEN HALLIEN RAKENTEET JA VAURIOT

Tekniikka
2018

Author	Olli-Pekka Pelkonen
Title	Typical Structures and Damages of Concrete Hall
Year	2018
Language	Finnish
Pages	52
Name of Supervisor	Mika Korpi

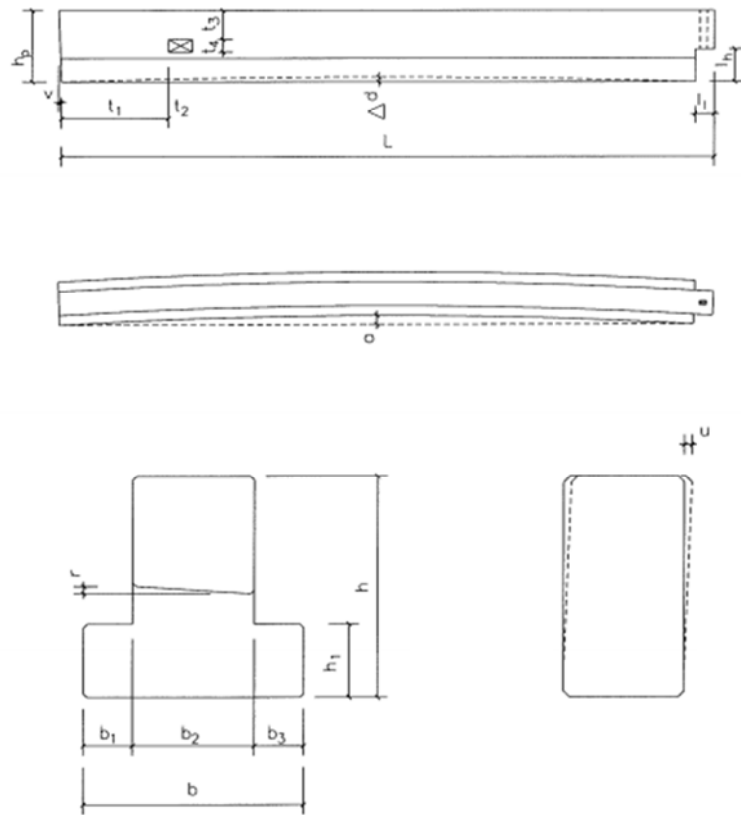
Kuva 3. Teräsbetonipalkkien ja pienten ($L \leq 10\text{m}$) jännebetonipalkkien toleranssit.

Mittauksen kohde	Valmistustoleranssit [mm]
Pituus (L)	±15
Poikkileikkaus (b, h, d)	
-mitta <400mm	±5
-mitta ≥400mm	±10
Sivukäyryys (a)	L/700 (TB) 1,5xL/700 (JB)
Kierous (u)	L/700
Pään vinous (v)	±5 tai h/100 ¹⁾
Päätyloven mitat (l _b , l _i)	±5
Päätyloven vinoudet (r)	±5 tai h/100 ¹⁾
Teräspiilokonsolin korkeusasema	±5
Teräspiilokonsolin kiertymä	L/80
Taipuma (Δd) ²⁾	L/700 (TB) 1,5xL/700 (JB)
Teräsosat (t)	
- pituussuunta	±15
- poikkisuunta	±10
- syvyysuunta	±5
- kiertymä	L/50
Reiät (t), koko ja sijainti	±15
Teräspiilokonsolit (muilta osin)	Valmistajan ohjeiden mukaan
	Rakentamistoleranssit [mm]
Mittauksen kohde	
Sivusijainti, vapaa väli, sauman leveys tuella	±20
Korkeusasema tuella	±15

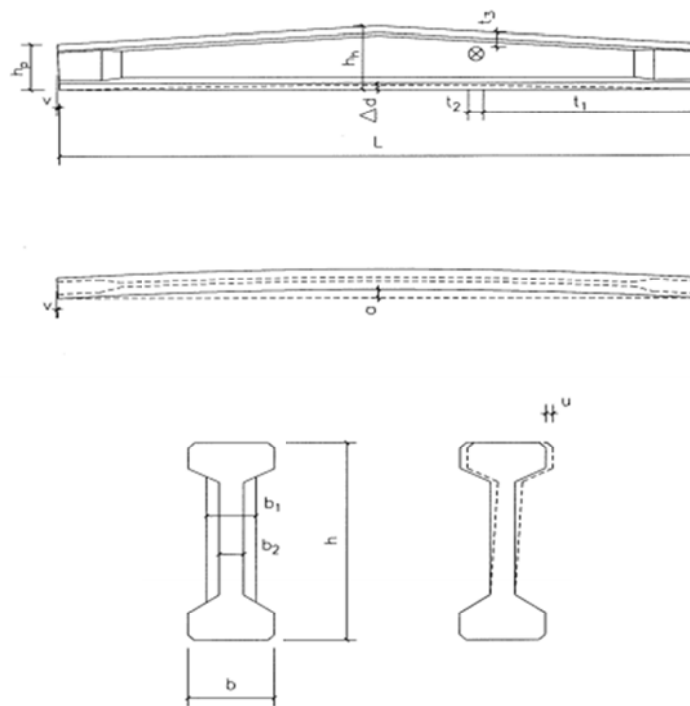
Kuva 5. HI- ja I-palkkien toleranssit.

Valmistustoleranssit [mm]	
Mittauksen kohde	
Pituus (L)	$\pm(10+L/1000), \leq \pm 40$ ¹⁾
Poikkileikkaus (h,b)	
mitta <400mm	± 5
mitta ≥ 400 mm	± 10 tai $h/100$ ²⁾
Sivukäyryys (a)	$L/500$
Kierous (u)	± 15 tai $L/1000$ ²⁾
Pään vinous, pystysuunta (v)	$\pm 0,015h$, enintään ± 15
Pään vinous, vaakasuunta (v)	$\pm 0,02b$, enintään ± 15
Pään pystysuoruus (g)	$\pm 0,015h$, enintään ± 15
Taipuma (Δd) ³⁾	$L/500$, enintään ± 40 mm
Teräsosat (t)	
– pituussuunta	± 20
– poikkisuunta	± 20
– syvyysuunta	± 10
Reiät (t)	± 20
Teräspiilokonsolit	Valmistajan ohjeiden mukaan
Rakentamistoleranssit [mm]	
Mittauksen kohde	
Sivusijainti, vapaa väli, sauman leveys tuella	± 30
Korkeusasema tuella	± 20
Poikkeama pystysuorasta	± 15
Sivukäyryys	± 20 tai $L/1000$ ¹⁾ , kun kuormitetun reunan poikittaista siirtymistä ei ole estetty ja $L/500$, kun kuormitetun reunan poikittainen siirtymä on estetty luotettavasti (EN13670).
¹⁾ Lukuarvoista käytetään aina suurempaa. ²⁾ Mittaus suoritetaan palkin alapinnasta. ³⁾ Poikkeama laskennallisesta taipumasta (kuormat, ikä ja olosuhteet huomioon- otettuina).

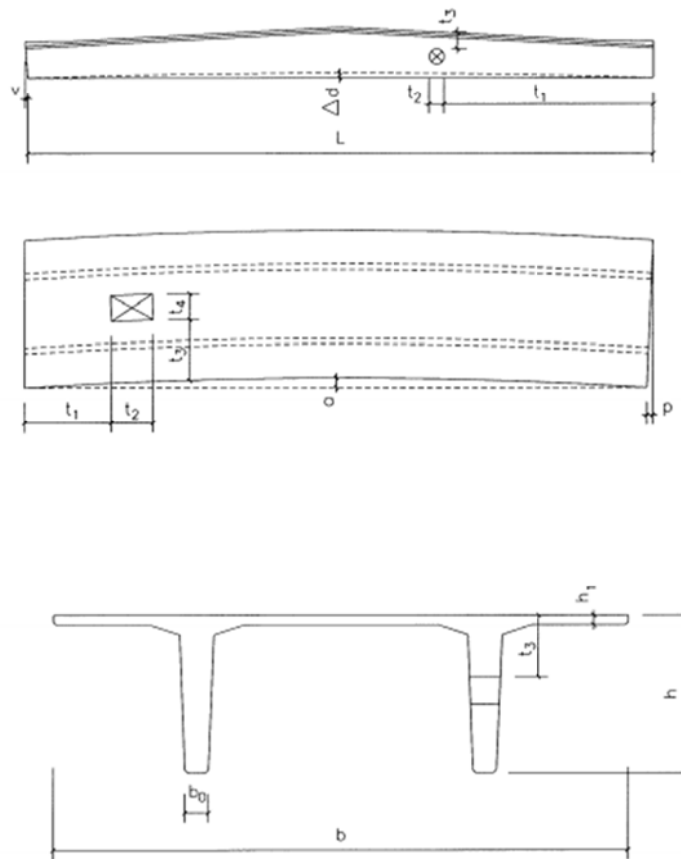
Kuva 7. TT- ja HTT-laattojen toleranssit.

Mittauksen kohde	Valmistustoleranssit [mm]
Pituus (L)	$\pm(10+L/1000)$, enintään $\pm 40\text{mm}$ ¹⁾
Rivan korkeus (h), $h \geq 400\text{mm}$	± 10 tai $h/100$ ¹⁾
Rivan leveys (b_0), laatan paksuus (h_1)	± 5
Kokonaisleveys (b)	-10; +5
Sivukäyryys (a)	± 10 tai $L/1000$ ²⁾
Pään kulmapoikkeama (p)	± 15
Pään vinous (v)	± 15
Taipuma (Δd) ³⁾	$L/1000$, enintään ± 30 mm
Teräsosat ja reiät (t)	
– kansilaatta, pituus- ja poikkisuunta	± 20
– rivat, pituus- ja korkeussuunta	± 30
– teräsosien syvyys	± 10

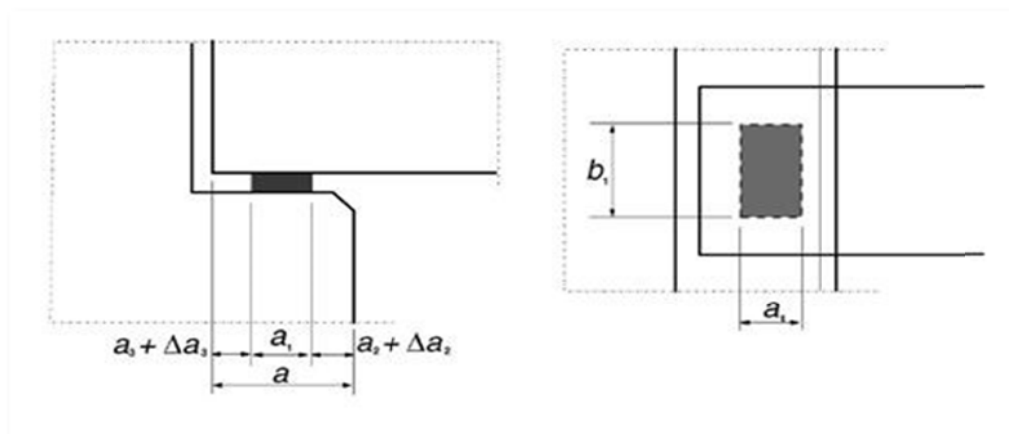
Kuva 9. Tuen nimellispituus.

Tukipinnan mitoituksessa ei oteta huomioon teholliseksi tukipinnaksi tuettavan rakenteen päästä etäisyyttä a_3 ja tukevan rakenteen päästä etäisyyttä a_2 . Lisäksi Δa_3 ja

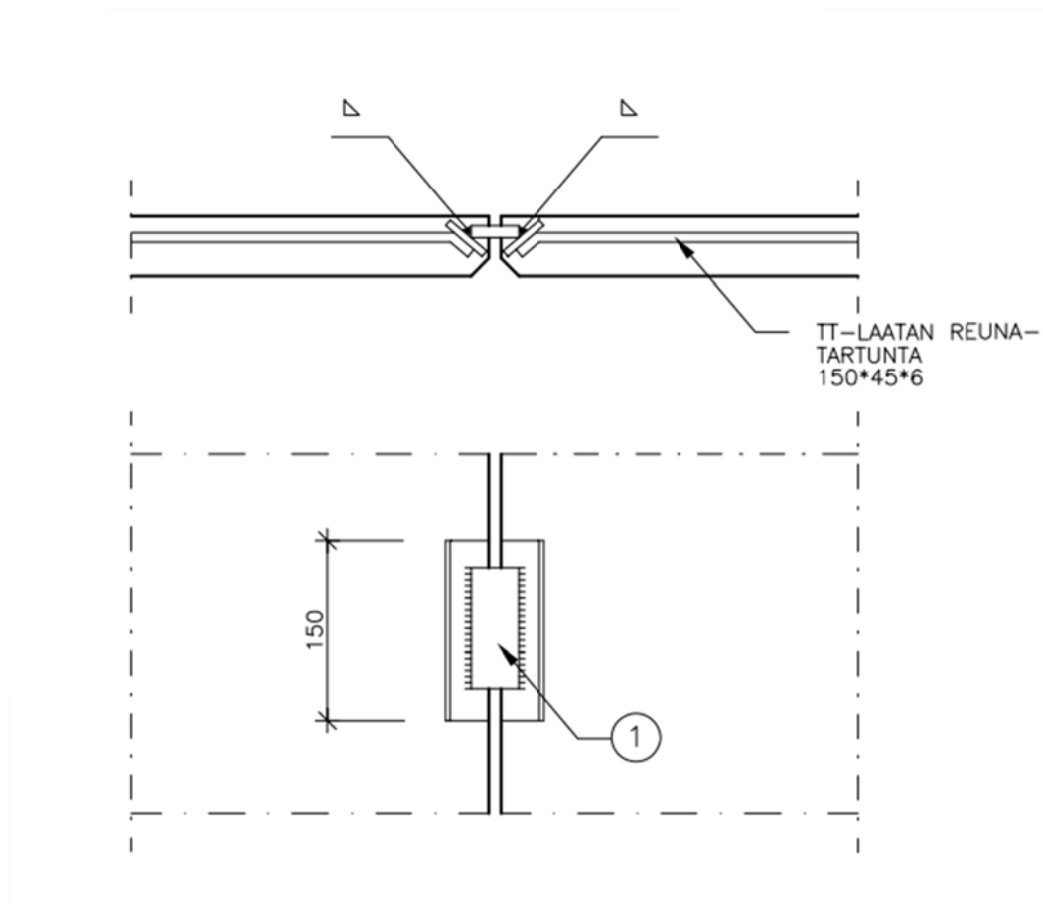
Jatkuva sortuma rajoitetaan betonirakenteisten hallien yläpohjissa kiinnittämällä TT-laatat päistään ja sivuiltaan toisiinsa hitsausliitoksilla. Onnettomuustilanteessa liitokset välittävät kuormat vauriokohdan yli seuraaville laatoille. Liitokset toteutetaan tyypillisesti lattateräksiä käyttämällä ja ne mitoitetetaan veto- ja puristusvoimalle. Kuvassa 10 on tyypillinen vierekkäisten TT-laattojen sivujen liitos. Laattojen sivuilla kiinnikkeiden väli on yleensä luokkaa 4 metriä.

Kuva 10. TT-laattojen sivujen välinen liitos. /4/

Betonirakenteisen hallin runko jäykistetään tyypillisesti mastopilareilla. Teräsbetoniset pilarit kiinnitetään jäykästi perustuksiin ja muut runkorakenteiden liitokset voidaan tehdä nivelellisinä. Hallin julkisivurakenteet välittävät tuulikuorman reunapilareille, jotka siirtävät osan kuormista perustuksille ja osan yläpohjan palkeille ja laatoille. Yläpohjan laatastot mitoitetaan toimimaan tasossaan levynä ja siirtämään rasitukset edelleen rakennuksen muille pilareille ja sitä kautta perustuksille. Jotta laatastot toimisivat levynä, laatat kiinnitetään toisiinsa hitsausliitoksilla. Tyypillinen hitsausliitos on esitetty sivun 21 kuvassa 10.

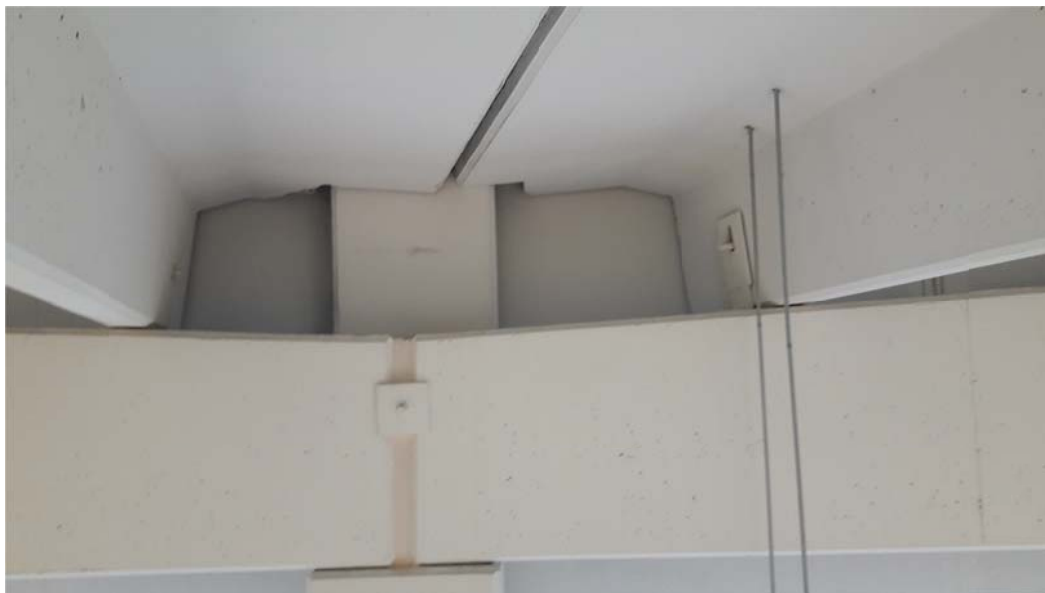
Elementtien liitosten mitoituksessa tulee myös estää elementin putoaminen tuelta. Elementtipalkin putoaminen estetään pilari-palkkiliitoksen tapeilla eli pulteilla. TT-laattojen putoaminen estetään vaativissa kohteissa rakenteellisesti sitomalla reunapilarien viereiset laatat palkkiin vähintään laatan toisesta rivasta. Vaativina kohteina tässä yhteydessä tarkoitetaan suurten yleisömäärien halleja (urheiluhallit, konsertti- ja näyttelyhallit, suuret kauppahallit) ja muita halleja, joiden jännevälit ovat yli 25 metriä. Kuvassa 11 on esimerkki TT-laatan ripakiinnityksestä palkkiin, jolla estetään laatan putoaminen rakenteellisesti.

Kuva 11. TT-laatan ripakiinnitys palkkiin. Liitoksella estetään laatan putoaminen tuelta.

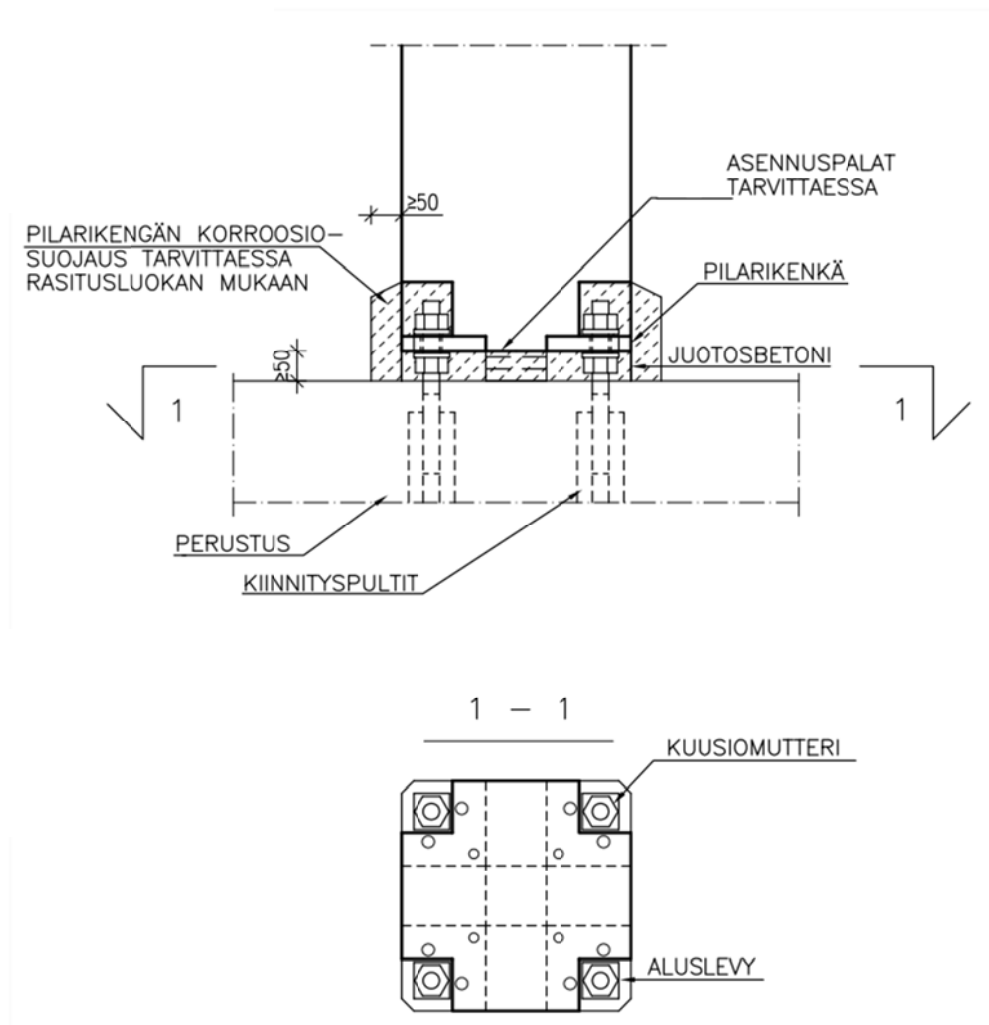
kaus-, veto- ja puristusrasitukset perustuksille. Liitoksen muttereiden avulla pystytään säätämään pilarin korkeusasemaa ja suoruutta. Pilarien ja niiden liitosten mitoituksessa tulee erityisesti huomioida asennusvaiheen kuormitukset. Kuvassa 12 on tyypillinen betonielementtipilarin perustusliitos. /4,10/

Kuva 12. Elementtipilarin perustusliitos.

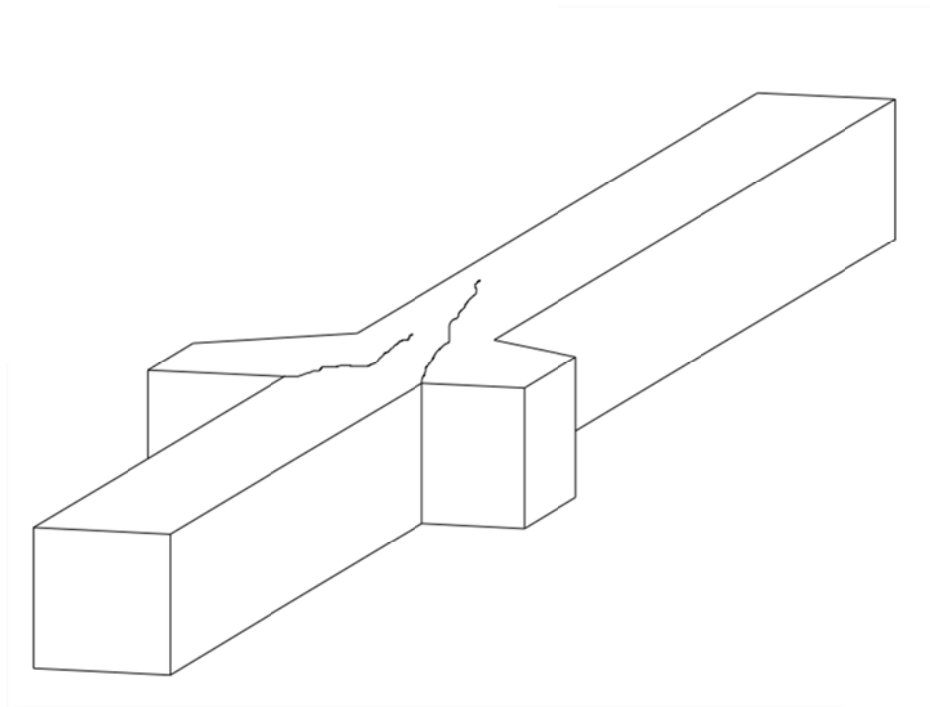
mia ei välttämättä ole osattu ottaa huomioon suunnittelussa. Jännebetonipalkin viruminen saattaa aiheuttaa pilarin pään halkeamisen tai pilariulokkeen halkeamisen kuvan 14 mukaisesti. Lisää palkin virumisesta aiheutuneita vaurioita on esitetty sivulla 33 kuvassa 22. Pilariulokkeen juuren halkeaminen voi johtua myös puutteellisesta raudoituksesta tai pilariin kohdistuneesta iskusta sen käsittelyn aikana. Raudoituksen riittävyttä voidaan arvioida vanhojen rakennesuunnitelmien perusteella, mikäli sellaiset on saatavilla. Jos raudoitukset todetaan riittäviksi, riittää halkeamien korjaaminen epoksi-injektioinnilla. Turvallisinta on kuitenkin vahvistaa uloketta esimerkiksi päällystämällä se hiilikuituvahvikkeella.

Kuva 14. Pilariulokkeen juuren halkeilua.

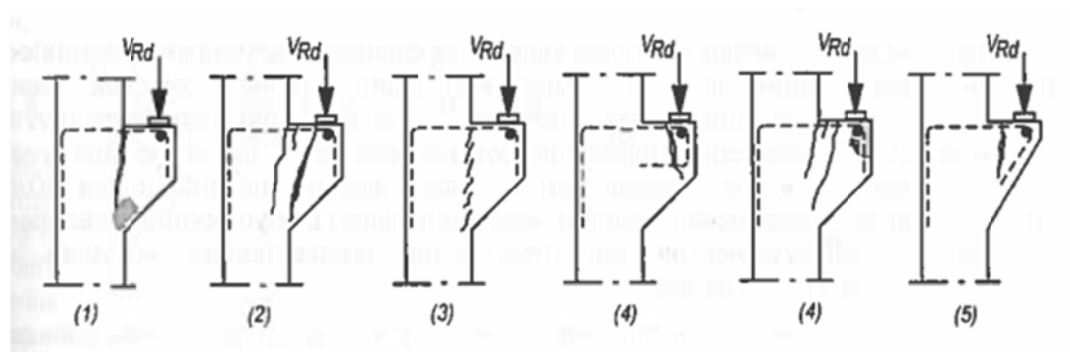
Pilarikonsolin murtumismekanismeja on esitetty kuvassa 15. Murtumistavat riippuvat konsolin mitoista ja raudoituksesta. Ensimmäisessä kohdassa on normaali taivutusmurtuminen terästen myötäämisen jälkeen. Toisessa kohdassa tapahtuu vino puristumurtuminen, kun rasitus kasvaa suureksi vinossa betonikaistassa. Murtuminen tapahtuu ensin alareunassa, missä tehollinen puristuspinna-ala on pienin. Kohdassa kolme on esitetty puhdas leikkausmurtuminen konsolin ja pilarin liittymäkohdassa. Kohdassa neljä on konsolin reunamurtuminen, mikä voi syn-

tyä jos kuorma on liian lähellä konsolin reunaa tai jos kuormituspinta-ala on liian pieni. Kohdassa viisi on vaakasuoran vetovoiman aiheuttama reunan vetomurtuminen.

Kuva 15. Pilarikonsolin murtumismekanismit. /10/

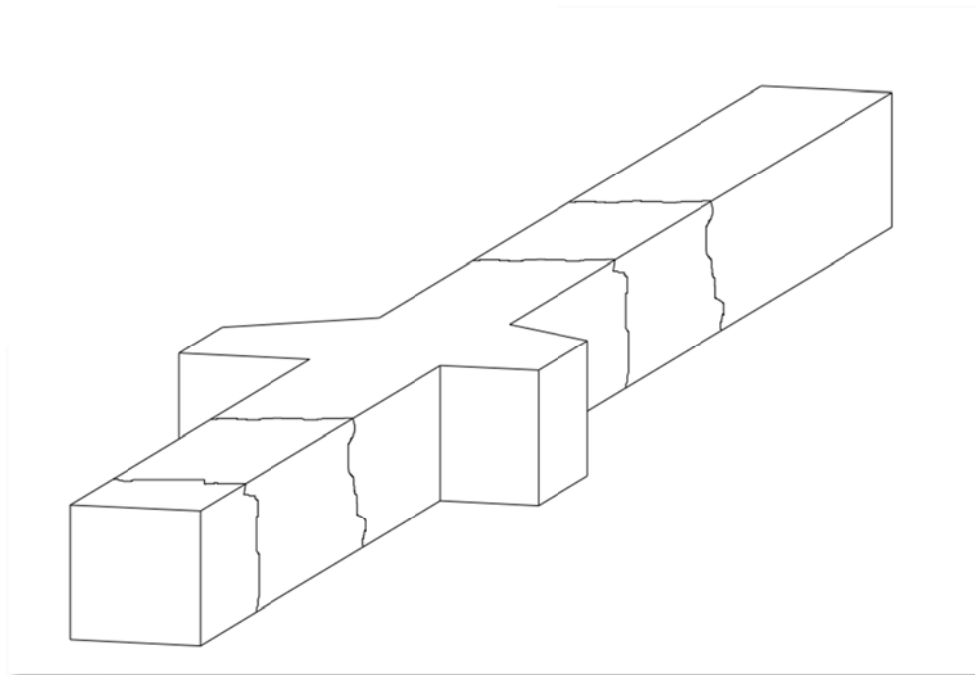
Betonipilareissa saattaa esiintyä poikittaista hakaraidoituksen suuntaista halkeilua betonin pinnassa (kuva 16). Nämä halkeamat johtuvat tyypillisesti valmistuksen aikaisista virheistä, esimerkiksi plastisesta painumisesta. Valmistusvaiheessa tuore betonimassa painuu alaspäin muotissa raudoitustangon molemmiin puolin, mutta raudoitustanko estää betonin painumisen ja sen kohdalle syntyy halkeama. Betonin ja raudoituksen yhteistoiminta voi jäädä vajaaksi, jos betonimassa painuu myös raudoituksen alapuolella. Plastisen painumisen aiheuttamat halkeamat voidaan estää hyvällä tiivistyksellä. Muita mahdollisia syitä on betonin tai mahdollisten pilariulokkeiden tarttuminen muottiin, betonin kutistuminen, elementtipilarin huono tuenta varastoinnin aikana, siihen kohdistunut isku käsittelyn aikana ja virheellinen lämpökäsittely. Lämpökäsittelyn lämpötila on saattanut olla liian korkea tai lämpöä on lisätty liian aikaisin.

Kuva 16. Poikittaisia halkeamia pilarissa.

Pienet hakaraidoituksen suuntaiset halkeamat eivät aiheuta merkittävää haittaa rakenteelle, jos elementti ei joudu alttiiksi syövyttävälle ympäristötekijöille (rasi-
tusluokat XC0, XC1 eli kuivat sisätilat). Halkeamat voi korjata esim. korjauslaas-
tilla tai injektoimalla ne epoksilla.

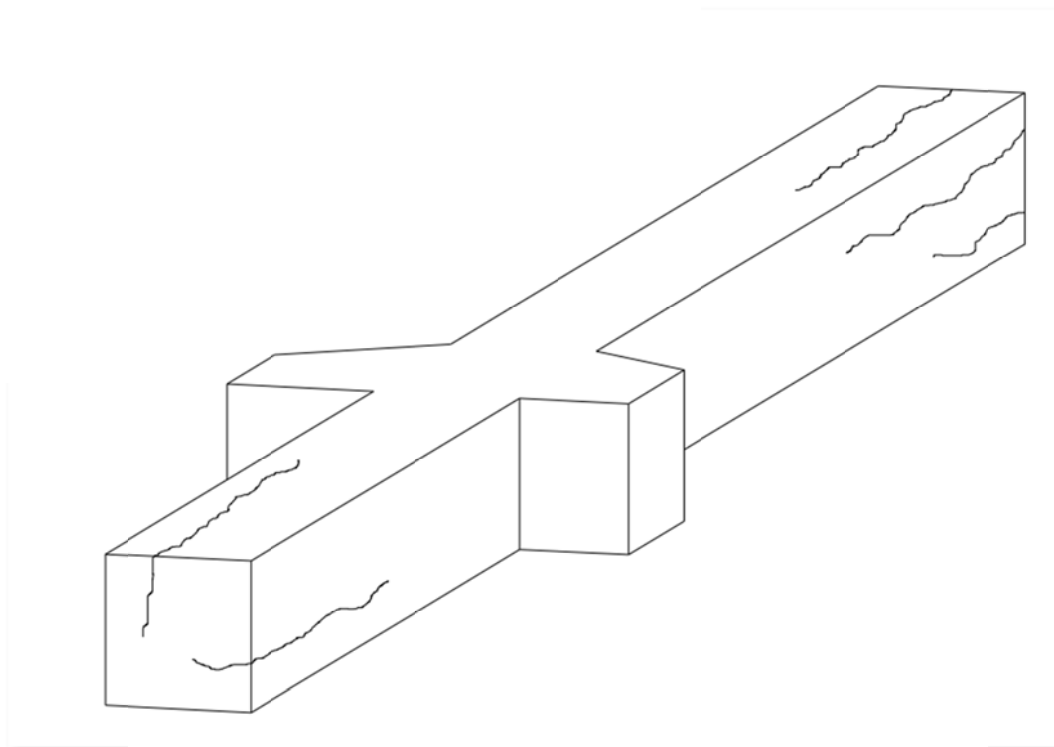
Elementtirakenteisissa betonipilareissa voi esiintyä pilarin päissä kuvan 17 mukai-
sia pitkittäissuuntaisia halkeamia. Halkeamat sijaitsevat tyypillisesti esijännitys-
punosten kohdilla ja niiden pituudet voivat olla muutamasta millimetristä metriin
saakka. Nämä halkeamat voivat olla merkki suunnitteluvirheestä, jos reunan rau-
doitus tai jännepunosten suojabetonipeite on mitoitettu riittämättömäksi. Vaihto-
ehtoisesti vaurio voi olla valmistusaikainen ja syynä on betonin riittämätön jälki-
käsittely, betonin tarttuminen muottiin tai virhe muotista irrottamisessa. Halkeilu
saattaa johtua myös jännityspunoksien liukumasta, jos esim. betoni ei ole ollut
riittävän lujaa jännityksen laukaisuhetkellä. Esijännityksen laukaisu on myös saa-
tettu tehdä liian nopeasti. Pilarin päiden halkeamien vaikutus rakenteen kantavuu-
teen tulee tarkastaa rakennesuunnittelijalla tapauskohtaisesti. Yleensä halkeamat
voidaan korjata injektoimalla ne epoksilla tai päällystämällä ne kuituvahvikkeilla.

Kuva 17. Halkeamia pilarin päässä

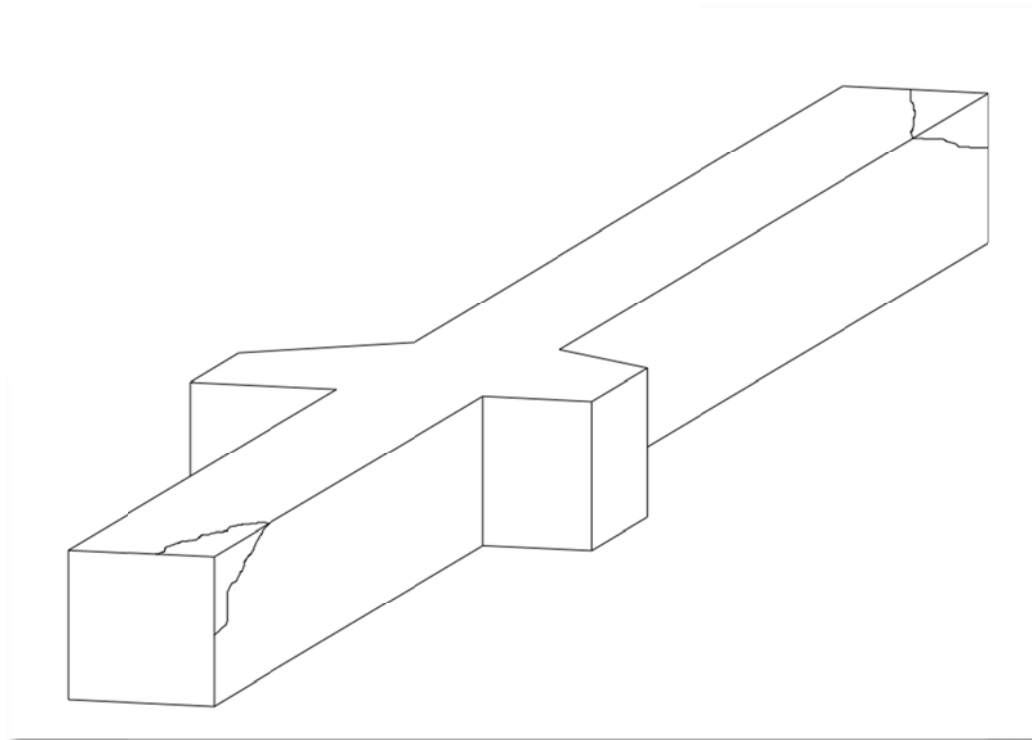
Vinot halkeamat pilarin kulmissa voivat johtua mm. puutteellisesta hakaraidoituksen suunnittelusta. Hakaraidoitus on riittämätön tai se on liian kaukana pääraidoituksesta. Vaurio voi johtua myös betonin tartumisesta muottiin, muotin laajenemisesta lämpökäsittelyn aikana, liian nopeasta esijännityksen laukaisusta tai kolhusta pilarin käsittelyn aikana. Halkeamat voivat esiintyä pilarin ala- tai yläpäässä ja ne ulottuvat yleensä pilarin kahdelle sivulle. Mahdollisia korjaustoimenpiteitä ovat päällystäminen kuituvahvikkeella ja epoksi-injektointi.

Kuva 18. Pilarin nurkkien halkeamia.

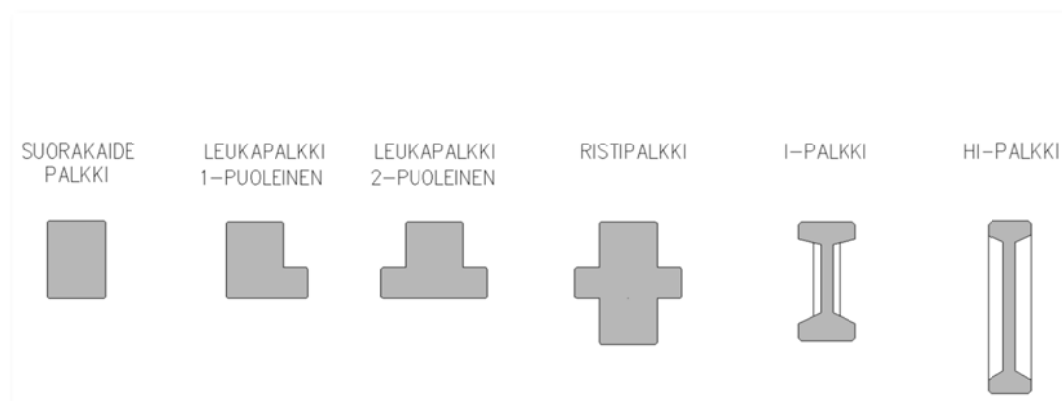
Betonirakenteisten hallien palkit ovat yleensä elementtirakenteisia. Jännevälillä ja kuormituksista riippuen palkit ovat joko jännitettyjä palkkeja tai teräsbetonipalkkeja. Hallien yläpohjien kattokannattajat ovat yleensä jännitettyjä HI- ja I- palkkeja, joilla päästään yli 30 metrin jänneväleihin. Suorakaide-, leuka- ja ristipalkkeja käytetään lähinnä väli- ja alapohjien kannattajina. Ne voivat olla jännitettyjä tai teräsbetonipalkkeja. Kuvassa 19 on esitetty palkkien poikkileikkauksia. HI- ja I-palkkien suositeltavat leveydet ovat 380 ja 480 mm. Profiilin muoto ja korkeudet vaihtelevat valmistajakohtaisesti.

Kuva 19. Elementtipalkkien poikkileikkauksia.

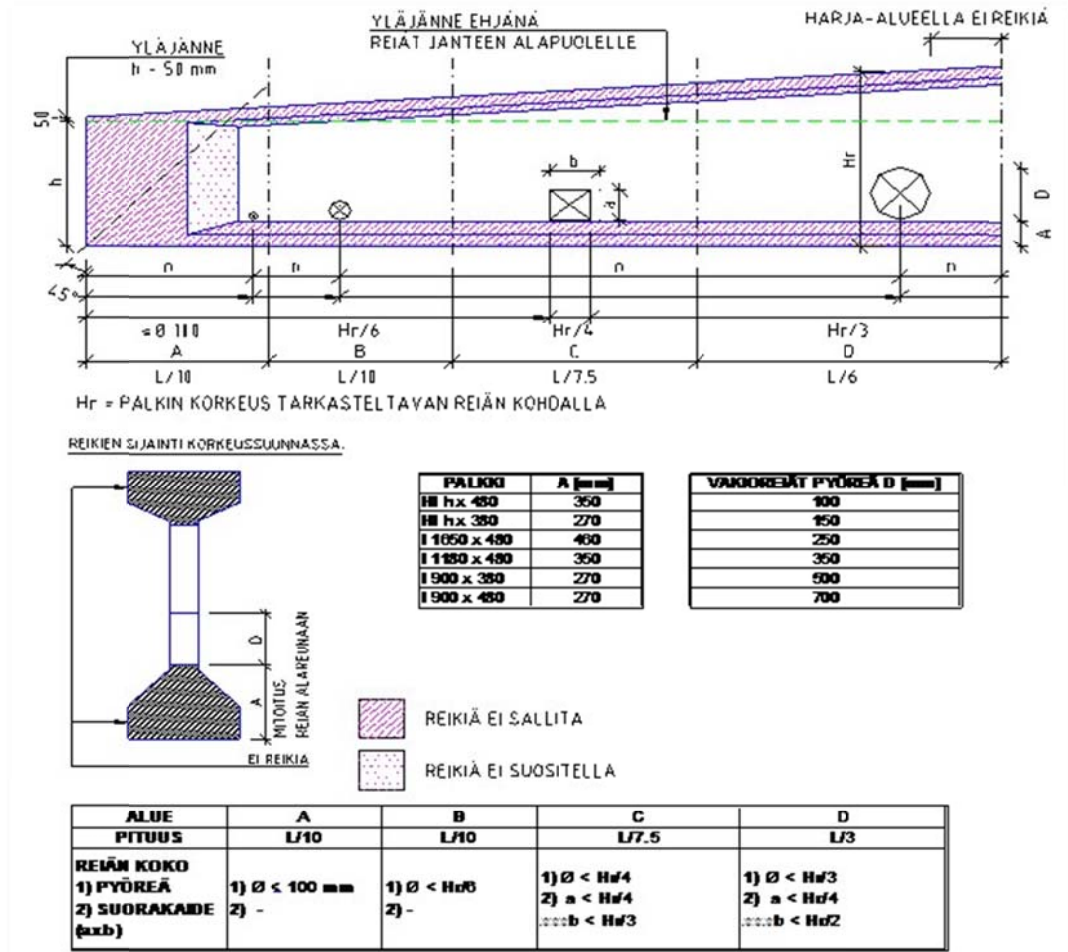
jan kohdalle sijoitettavien reikien yläpuoli tulee suunnitella aina erikseen sitkeän murtumisen varmistamiseksi. HI-palkkeihin ei saa tehdä ripustuksia isojen reikien kohdalle. Mahdolliset ripustukset tulee huomioida HI-palkin uuman reikien välisen hakarautoituksen mitoituksessa.

Kuva 20. HI-palkkien rei'itykset.

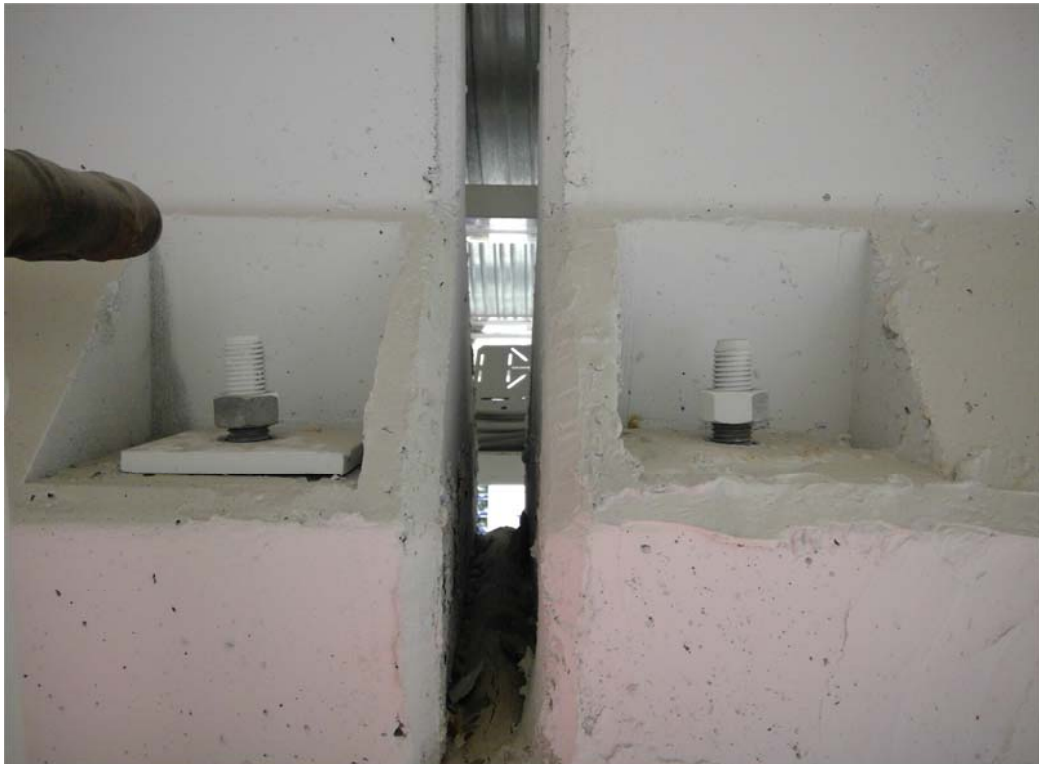
HI- ja I-palkkien liitokset pilareihin toteutetaan joko yhdellä pultilla palkin päältä tai kahdella pultilla alalaipasta kuvan 21 mukaisesti. Pulttikoko on tyypillisesti luokkaa M24. Liitoksen pultit mitoitetaan onnettomuuskuormat huomioiden. Pultteilla estetään palkin putoaminen tuelta. Kuvan pulttiliitoksessa on havaittavissa puutteellinen liitoksen kiristys.

Kuva 21. HI-palkin liitos pilariin kahdella pultilla. Liitoksen mutterit ovat löysällä.

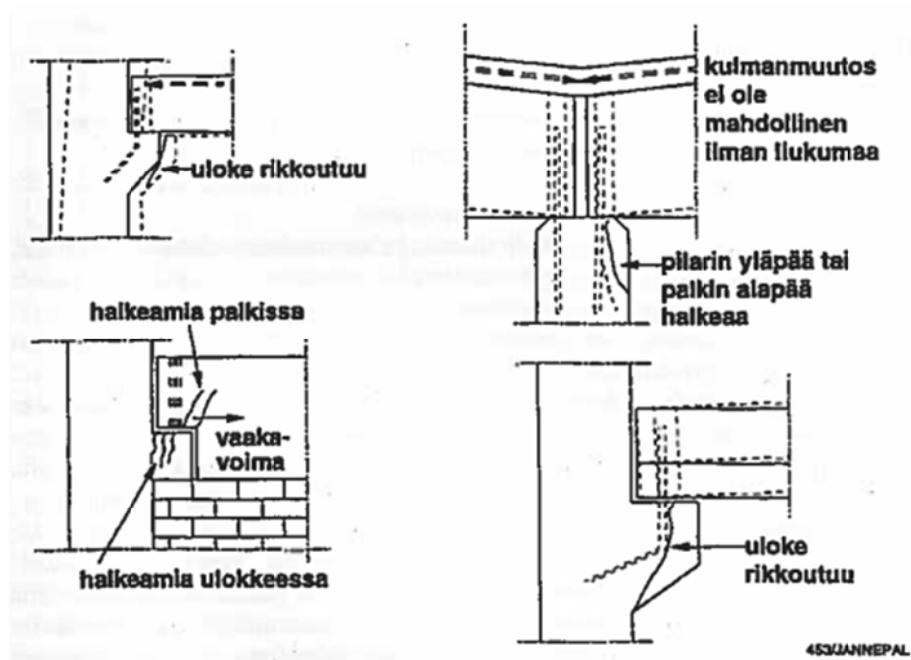
Jännebetonipalkkien viruminen saattaa aiheuttaa paitsi pilarin, myös palkin pään halkeamisen. Erityisesti lovetuilla palkeilla saattaa esiintyä kuvan 22 mukaisia halkeamia. Lovetun palkin pää halkeilu saattaa johtua myös virheellisestä raudoituksen sijoittelusta tai alimitoituksesta.

Kuva 22. Jännebetonipalkin virumisen aiheuttamia halkeamia. /2/

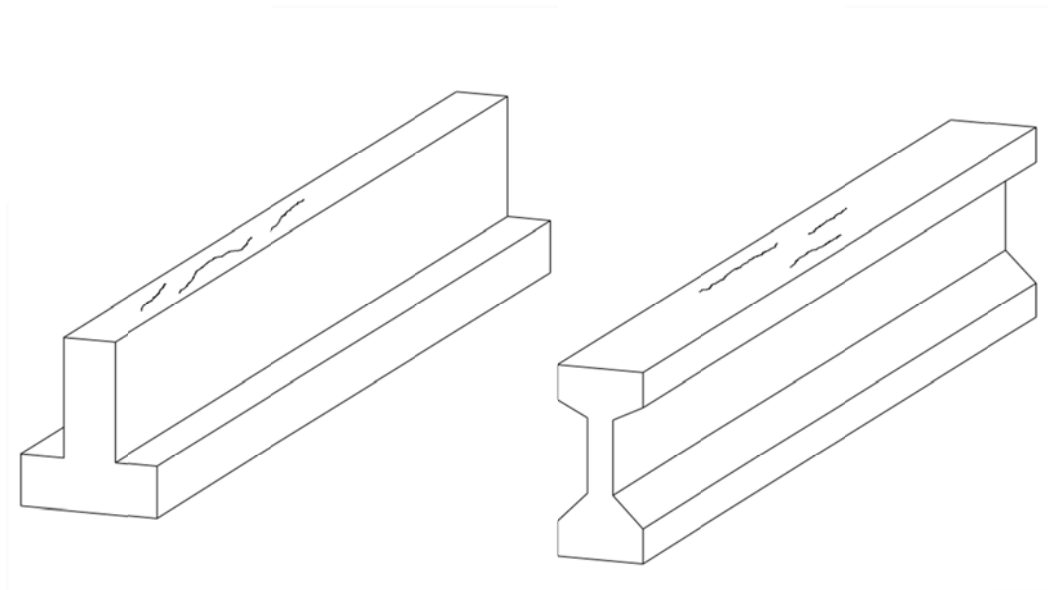
Betonimassan plastisesta painumisesta raudoituksen kohdalla voi syntyä halkeamia esimerkiksi palkin ylälaippaan kuvan 23 mukaisesti. Kuivumisesta ja plastisesta painumasta johtuvien pienten halkeamien vaikutus kantavuuteen on yleensä vähäinen. Tarvittaessa nämä pienet halkeamat voi korjata laastipaikkauksella tai injektoimalla.

Kuva 23. Betonipalkin yläpinnan halkeilua.

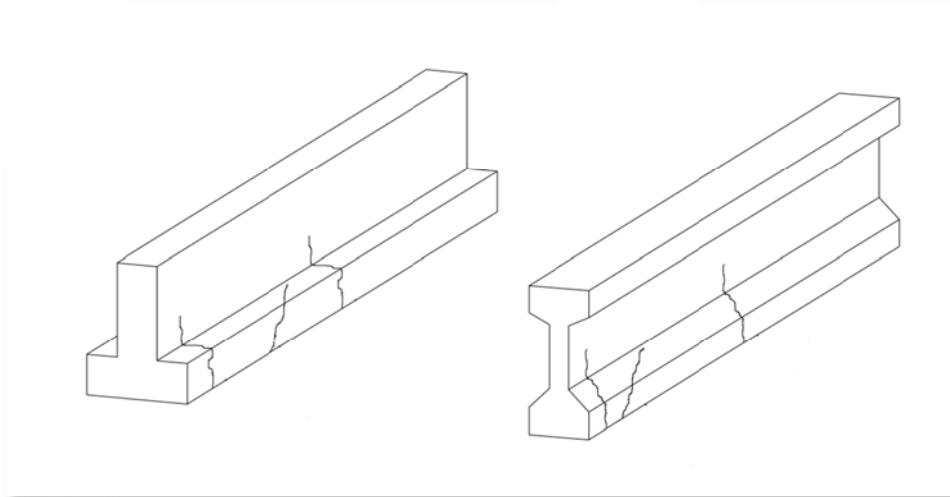
Betonipalkin taivutushalkeamat esiintyvät palkin vetopuolella eli yksiaukkoisella palkilla sen alapinnassa. Ensimmäisenä taivutushalkeamat syntyvät suurimman taivutusmomentin kohdalle, joka on yksiaukkoisilla tasaisesti kuormitetuilla palkkeilla palkin keskellä. Halkeamat etenevät palkin alareunasta ylöspäin kohti palkin neutraaliakselia kuvan 24 mukaisesti. Palkin päissä esiintyvät alapinnan halkeamat ovat elementtipalkeilla tyypillisesti valmistusaikaisia ja syynä voi olla mm. jännityspunoksen tartunnan peittäminen, raudoitteiden väärä sijoittaminen tai päätylevyn tarttumisen muuttaminen. Jos jännepunoksissa on tapahtunut luistamista, rakenteen kantokyky on alentunut.

Kuva 24. Betonipalkin alapinnan halkeamat.

Yleisesti ottaen palkin alapinnan halkeamat voivat olla vakavia ja vaativat yleensä toimenpiteitä. Palkin taivutuskapasiteettia voidaan kasvattaa lisäämällä betonia ja vetorauoituksia palkin alareunaan. Tämä kasvattaa tosin palkin omapainoa suhteellisen paljon verrattuna kapasiteetin lisäykseen. Vaihtoehtoisesti vahvistus voidaan tehdä liimaamalla palkkiin teräslevyjä tai hiilikuitunauhoja. Liimana käytetään yleensä epoksiliimaa.

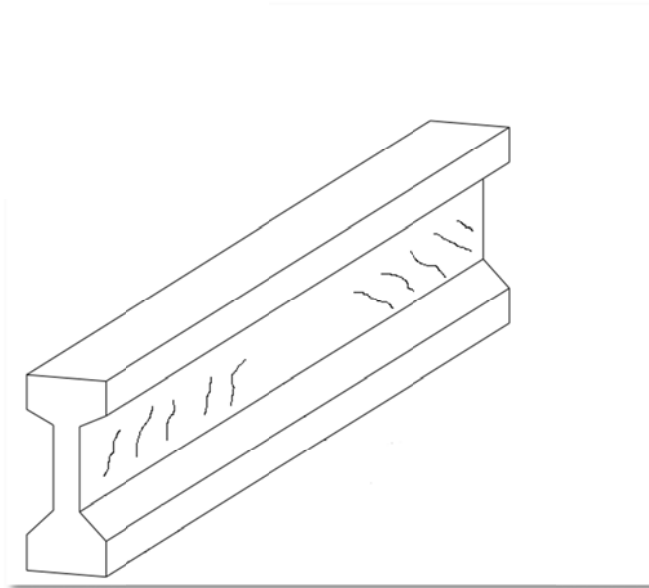
Leikkaushalkeamat ovat tyypillisesti kuvan 25 mukaisia vinoja halkeamia, jotka syntyvät esijännitetyillä I-palkeilla yleensä palkin uumaan. Halkeamia esiintyy ensimmäisinä tuen läheisyydessä, missä leikkausrasitukset ovat suurimmillaan.

Kuva 25. Palkin leikkaushalkeamia.

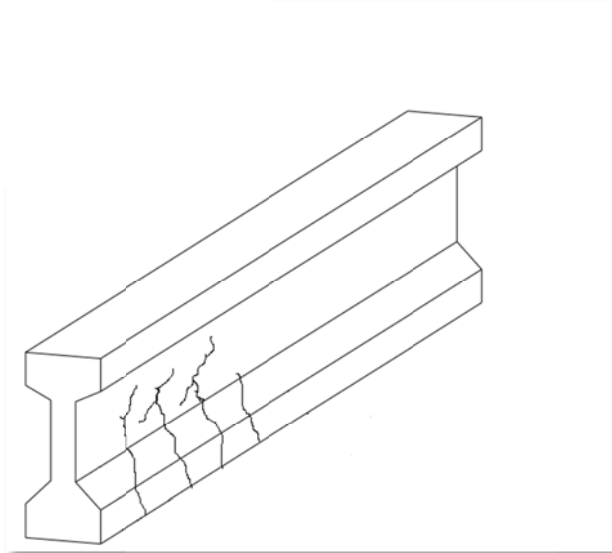
Joskus leikkaushalkeamat alkavat palkissa jo olevista pystysuorista taivutushalkeamista edeten vinosti kuvan 26 mukaisesti. Ylempänä palkin uumassa taivutusrasitus on pientä, mutta leikkausrasitus on suurimmillaan, minkä vuoksi halkeamat etenevät leikkaushalkeamina. Leikkaushalkeamat vaativat yleensä korjaustoimenpiteitä. Leikkauskapasiteettia voidaan kasvattaa esimerkiksi palkin ym-

Kuva 26. Palkin taivutusleikkaushalkeamia.

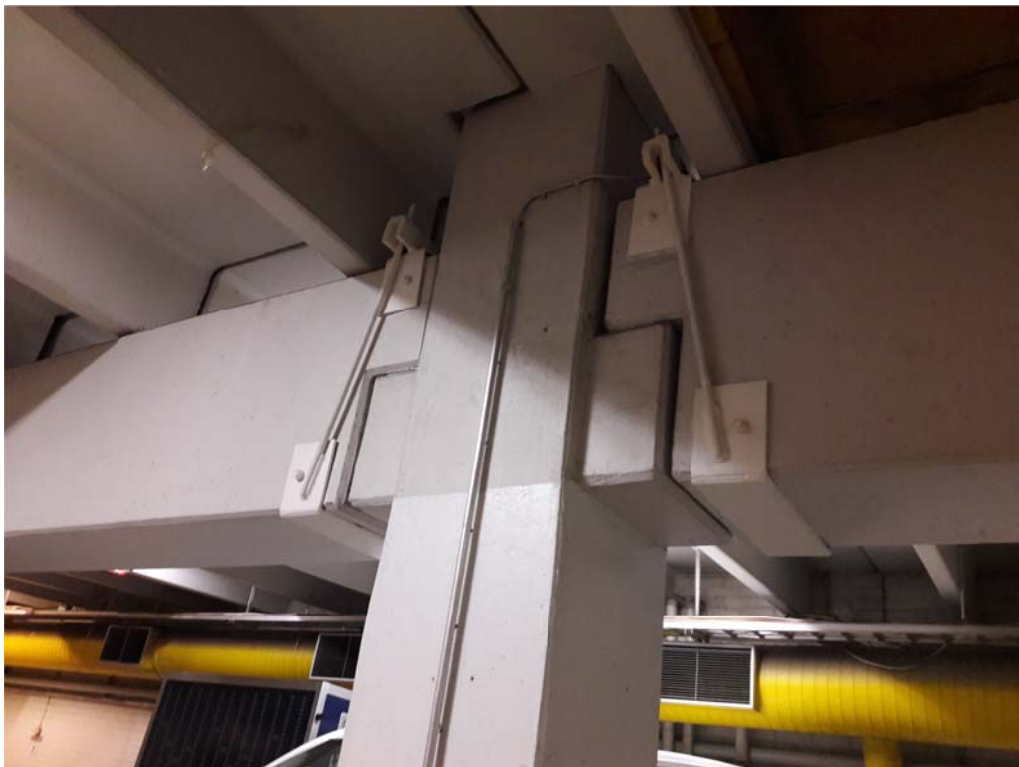
pärille liimatuilla hiilikuitunauhoilla. Leikkausvoimia voidaan myös siirtää tuelle erilaisilla teräsosilla, kuten kuvan 27 mukaisilla ripustusraudoituksilla.

Kuva 27. Leikkausvoimien siirtäminen tuelle teräsosalla. Kuvan palkissa on leikkaushalkeamia.

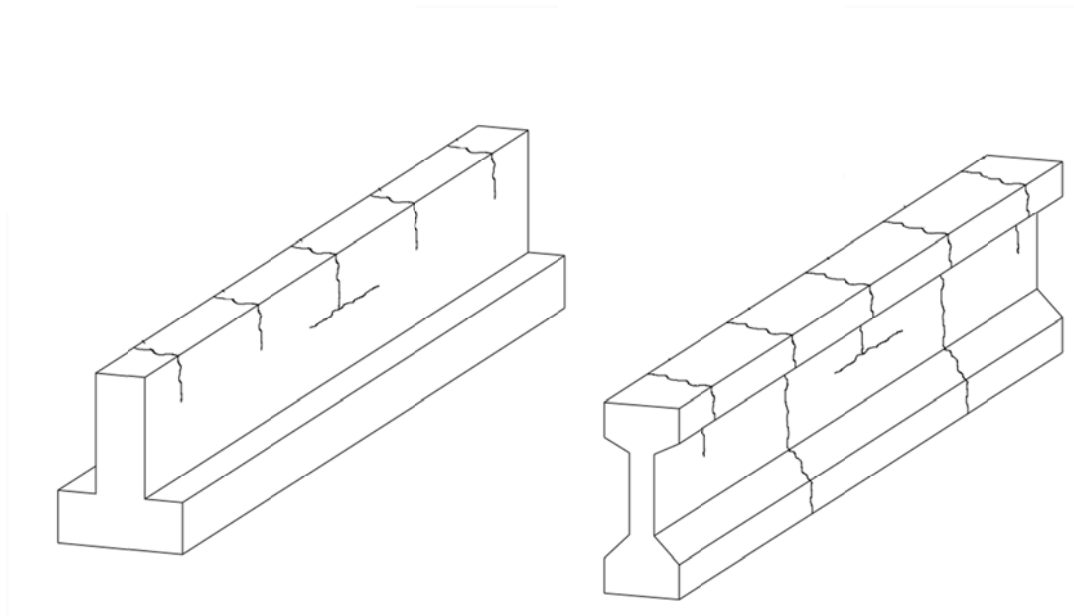
Elementtipalkin yläpinnan puutteellinen raudoitus tai terästen virheellinen sijoittaminen saattaa johtaa poikittaisiin halkeamiin palkin yläosassa. Halkeamat ovat tyypillisesti kohtisuorassa palkin pituussuuntaa vastaa ja kulkevat ylälaipan yli toiselle puolelle palkkia. Halkeamat voivat johtua myös virheellisestä elementin nostopisteistä, kuivumiskutistumisesta tai liian aikaisesta elementin lämpökäsittelystä. Keskellä palkkia olevien poikittaisten halkeamien syynä voi olla esijännityksen aiheuttama palkin yläreunan vetolujuuden ylittyminen.

Erityisen vakavia ovat päissä lähellä tukea olevat yläpinnan poikittaiset halkeamat. Ne voivat aiheutua puuttuvasta tai virheellisestä palkin pään alapuolisten punostartuntojen irrottamisesta. Lähellä päätä olevat halkeamat voivat pienentää palkin leikkauslujuutta. Mahdollisena korjaustoimenpiteenä tulee kyseeseen esimerkiksi hiilikuituosien liimaaminen. Palkin keskiosissa olevat yläpinnan halkeamat eivät ole yleensä vakavia. Kuitenkin jos yläosassa keskellä oleva halkeama ulottuu rakenteen läpi, saattaa se vaikuttaa palkin kantokykyyn ja tilanne tulee arvioida tapauskohtaisesti. Mikäli halkeamien todetaan heikentävän rakennetta, tulee ryhtyä vahvistustoimenpiteisiin. Syövyttävissä olosuhteissa tulee pienemmätkin halkeamat korjata esim. epoksi-injektioinnilla.

Kuva 28. Betonipalkin yläpinnan halkeamia.

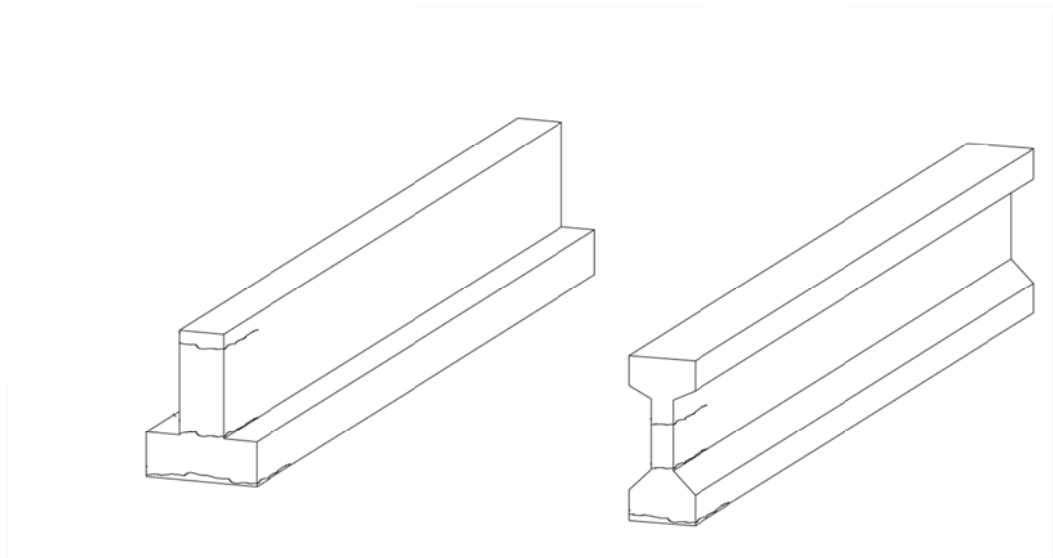
Halkeamat jännebetonipalkin päässä johtuvat tyypillisesti jännepunoksen liukumasta tai virheellisestä esijännityksen laukaisusta. Halkeamat ovat tyypillisesti vaakasuuntaisia ja ulottuvat palkin läpi kuvan 29 mukaisesti. Jos halkeama on esijännityspunoksen kohdalla ja punokset ovat päässeet luistamaan, voi siitä aiheutua palkin leikkaus- ja taivutuskapasiteetin pienenemistä. Huono jännepunoksen ankuroinnille ei ole olemassa korjauskeinoa ja palkin kantokyky tulee arvioida tapauskohtaisesti.

Jos halkeama ei ole jännityspunoksen kohdalla, voi se johtua myös liian voimakkaasta esijännityksestä, jännityseroista uuman ja laipan välillä tai palkin pään puutteellisesta hakaraidoituksesta. Halkeamat aivan palkin alareunassa johtuvat tyypillisesti riittämättömästä betonipeitteestä, betonin plastisesta painumisesta raudoituksen alapuolella tai betonin tarttumisesta muottiin muottia purettaessa. Näistä halkeamista ei yleensä aiheudu haittaa palkin kestävyydelle, jos palkki ei ole syövyttävässä ympäristössä. Mahdollisia korjaustapoja ovat halkeamien epoksi-injektointi ja palkin pinnoitus.

Kuva 29. Halkeamat palkin päässä

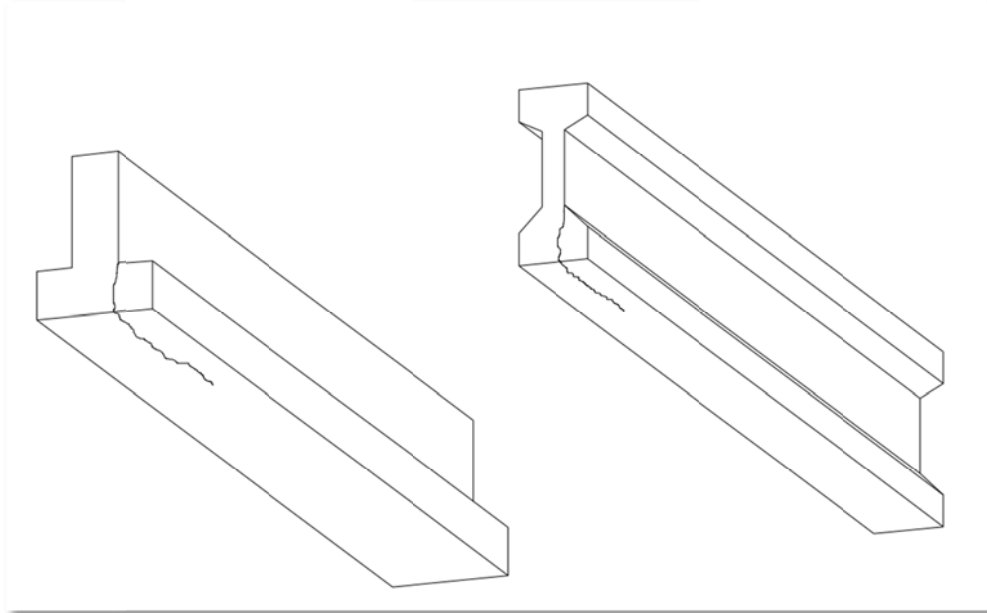
Halkeamat jännebetonipalkin uuman ja laipan leikkauskohdassa voivat johtua virheellisestä raudoituksesta tai esijännityksen virheellisestä laukaisujärjestyksestä. Yleensä halkeamat sijaitsevat palkin päässä kuvan 30 mukaisesti. Jos halkeaman kohdalla palkin laippaan kohdistuu vain vähäisiä kuormituksia, riittää halkeaman

korjaukseen epoksi-injektointi. Leukapalkeilla tilanne on vakava ja palkkia tulee vahvistaa. Vahvistus voidaan toteuttaa esimerkiksi ripustusraudoitteella tai liima-
tuilla hiilikuituosilla.

Kuva 30. Halkeamat palkin uuman ja laipan leikkauskohdassa.

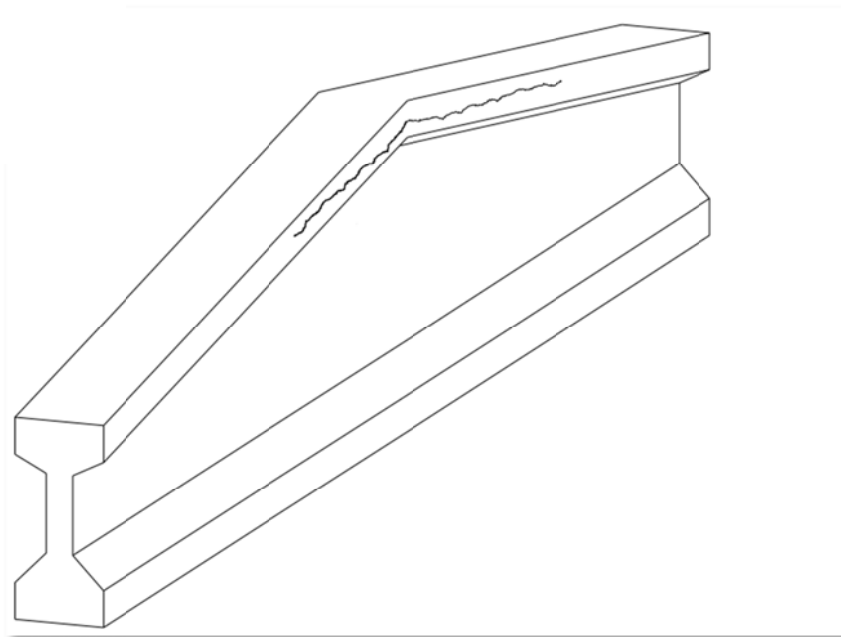
Kuvan 31 mukainen HI-palkin ylälaipan halkeilu johtuu tyypillisesti ylälaipan riittämättömästä hakaraudoituksesta tai ylälaipan liiallisesta puristusraudoituksesta. HI-palkin harjan kohdalle muodostuu ylälaipan suunnan muutoksesta voima, joka otetaan vastaan uuman ja ylälaipan sitovalla hakaraudoituksella. Ylälaipan halkeamien korjaukseen riittää tarvittaessa epoksi-injektointi.

Kuva 31. HI-palkin ylälaipan halkeilua.

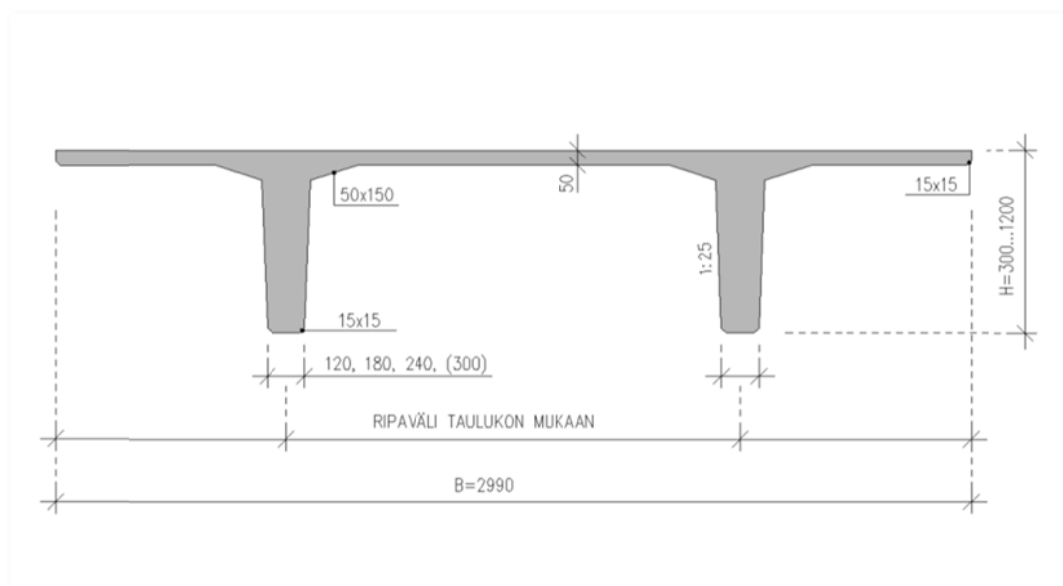
TT-laattojen maksimijännevälit ovat yleensä noin 25 metriä. Joillakin valmistajilla on valikoimissaan jopa yli 30 metriä pitkiä TT-laattoja. TT-laattojen vakioleveys on 2990 mm. Nimellisleveys on 3000 mm ja saumaleveys laattojen välissä 10 mm. TT-laattojen korkeus vaihtelee välillä 300-1200 mm, 100 mm:n välein. TT-laattojen poikkileikkausmittoja on esitetty kuvassa 32.

Kuva 32. TT-laatan poikkileikkausmitat.

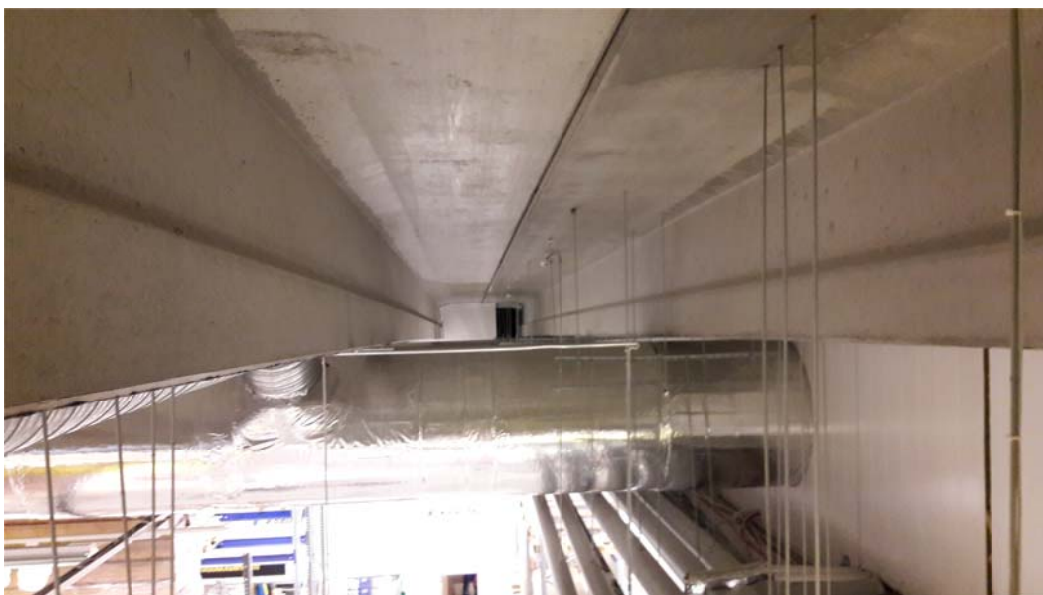
TEK- ja STT-laatat ovat tavallisiin TT-laattoihin verrattuna kevennettyjä ja niiden kantokyky on tehokkaampi. Poikkileikkaukseltaan ne eroavat hieman tavallisesta TT-laatasta. Maksimijänneväli TEK-laatoilla on noin 24 metriä ja STT-laatoilla 25 metriä. TEK-laatan vakioleveys on 3590 mm, korkeus 800 mm ja ripojen väli 1800 mm. STT-laattojen maksimileveys on 3790 mm ja korkeudet vaihtelevat välillä 400-800 mm. TEK- ja STT-laattoja voidaan käyttää paloluokissa R30 ja R60 ja niiden ripaleveys vaihtelee paloluokan mukaan.

Kuva 33. TEK-laatat, joissa on havaittavissa jännevoiman aiheuttamaa alkukäyritystä.
