BETONIRAKENTEISTEN HALLIEN RAKENTEET JA VAURIOT

Tekniikka
2018

Author	Olli-Pekka Pelkonen
Title	Typical Structures and Damages of Concrete Hall
Year	2018
Language	Finnish
Pages	52
Name of Supervisor	Mika Korpi

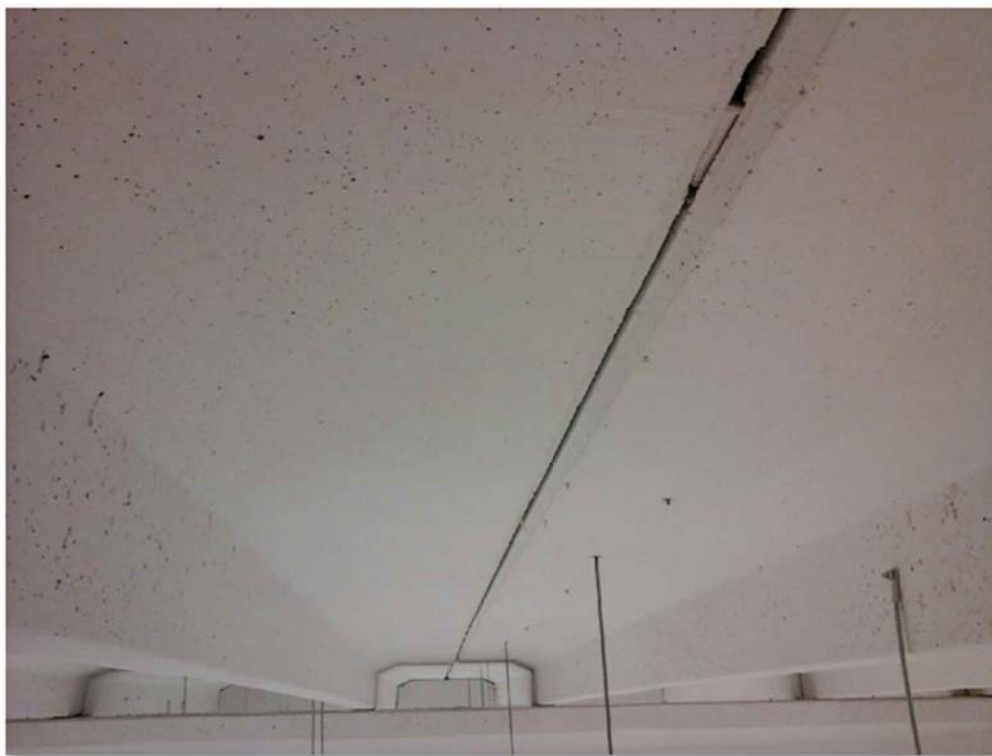
TT-laatat ovat jännitettyjä elementtirakenteita, joiden valmistusvaiheessa saattaa syntyä vaurioita. Betonin tiivistykseen liittyvät ongelmat ovat yleisiä. Huono tiivistys ilmenee betonin pinnan epätasaisuutena. Kuvassa 34 on esimerkki huonosta TT-laatan betonin tiivistyksestä. Myös TT-laattojen ja palkkien liitoksien neopretilaakereissa on käytännön tarkastuksissa havaittu paljon puutteita. Neoprenejä käsitellään erikseen kohdassa 5.3.

Kuva 34. Elementin pinnassa on ”koloja” huonosta tiivistyksestä johtuen.

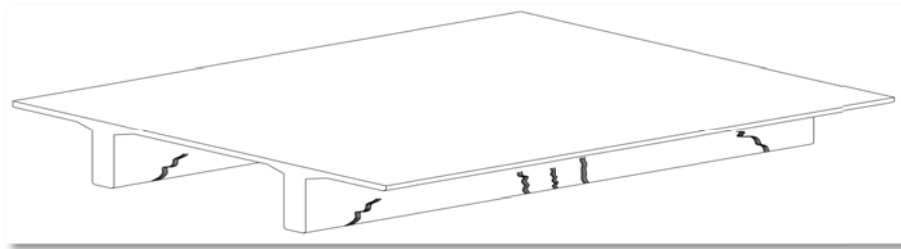
TT-laatan taivutushalkeamat ovat kuvan 35 mukaisia pystysuuntaisia halkeamia TT-laattojen rivoissa, jännevälän keskellä. Halkeamat etenevät rivan alareunasta ylöspäin. Pystysuorat halkeamat rivan päässä voivat johtua jännityspunosten tartunnan pettämisestä ja jännepunoksien liukumasta. Punostartunnan pettäminen aiheuttaa yleensä TT-laatan taivutuskapasiteetin alenemisen. Puutteelliselle punostartunnalle ei ole olemassa korjauskeinoja ja laatan kantokyky on arvioitava tapauskohtaisesti. Kuvassa 36 on TT-laatta, jossa on punoksen liukumasta johtuva halkeama rivan päässä. Leikkaushalkeamat ovat tyypillisesti vinoja halkeamia TT-laatan rivassa tukien läheisyydessä.

Kuva 35. Leikkaus- ja taivutushalkeamia TT-laatan rivassa.

Mahdollisina korjaustoimenpiteinä leikkaus- ja taivutushalkeamille tulee kyseeseen ainakin teräslevyjen tai hiilikuitunauhojen liimaaminen TT-laatan pinnalle. Lisäksi TT-laattaa voidaan vahvistaa erilaisilla ripoihin kiinnitettävillä teräsprofiileilla. Kuvassa 37 on TT-laattaa vahvistettu ripaan kiinnitetyllä teräsrakenteisella U-profiililla, joka on ulotettu tuelle (palkille) asti. Mikäli TT-laatan kapasiteetin voidaan todeta olevan riittävä, riittää halkeaman korjaamiseen epoksi-injektointi.

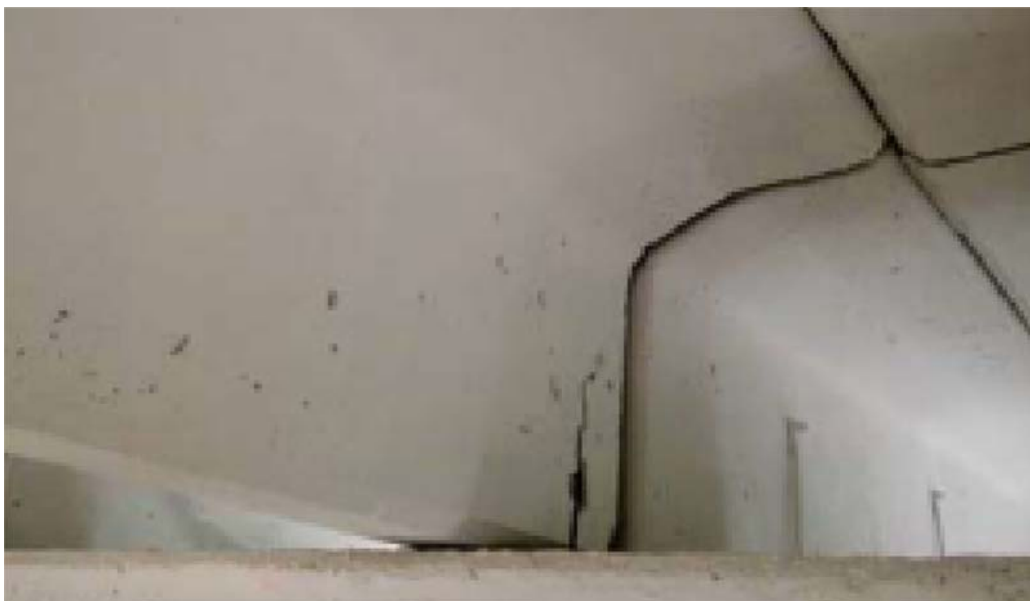
Kuva 36. Jännepunoksen liukuman aiheuttama halkeama TT-laatan rivan päässä.

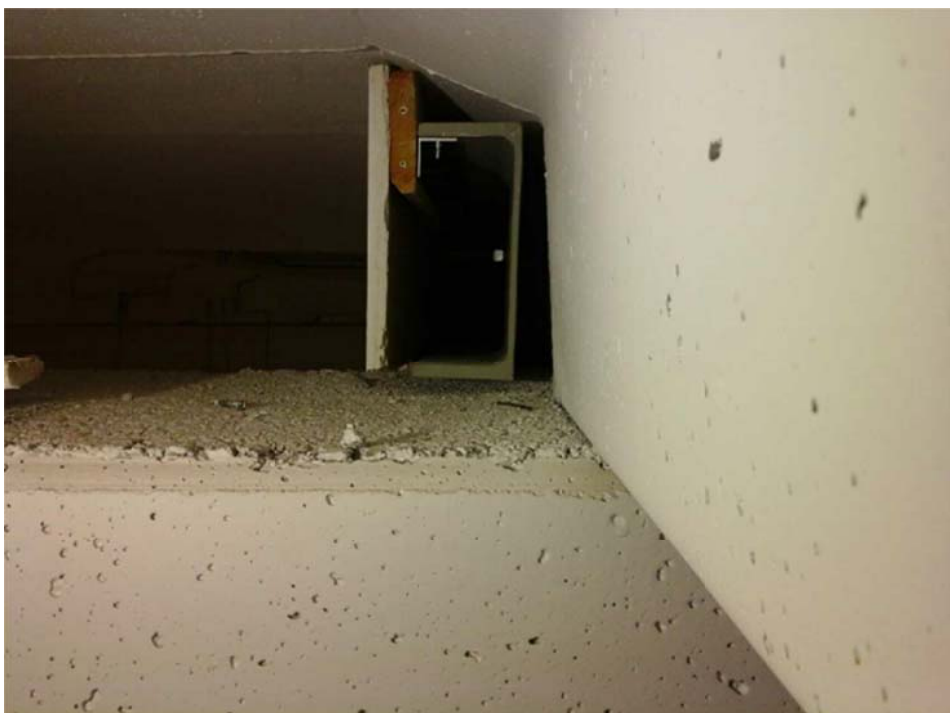
Kuva 37. TT-laattaa on vahvistettu ripaan kiinnitetyllä U-teräksellä.

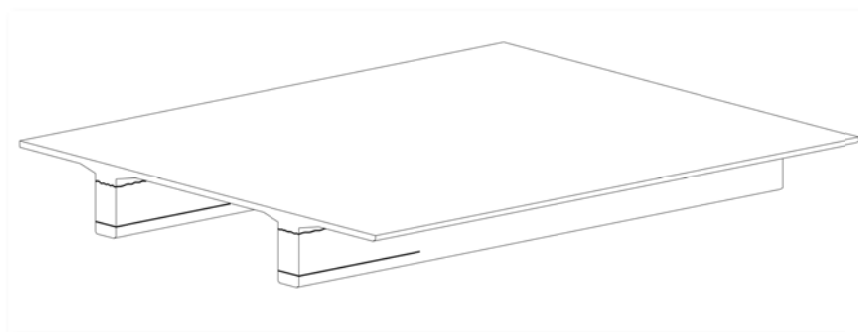
TT-laatan esijännityksen aiheuttamat voimat voivat aiheuttaa laatan rivan pään vaakasuuntaisen halkeamisen kuvan 38 mukaisesti erityisesti jos raudoitus rivan päässä ei ole riittävä. Halkeamat ovat tyypillisesti jännepunosten korkeudella tai ylempänä ja ulottuvat rivan läpi. Mikäli halkeamat ovat jännepunosten kohdalla, voivat ne aiheuttaa TT-laatan leikkaus- tai taivutuskapasiteetin heikentymistä ja tilanne tulee arvioida tapauskohtaisesti. Jos halkeamat eivät ole jännepunoksien kohdalla, voidaan ne tarvittaessa korjata esimerkiksi epoksi-injektoinnilla.

Kuva 38. Vaakasuuntaiset halkeamat TT-laatan rivan päässä.

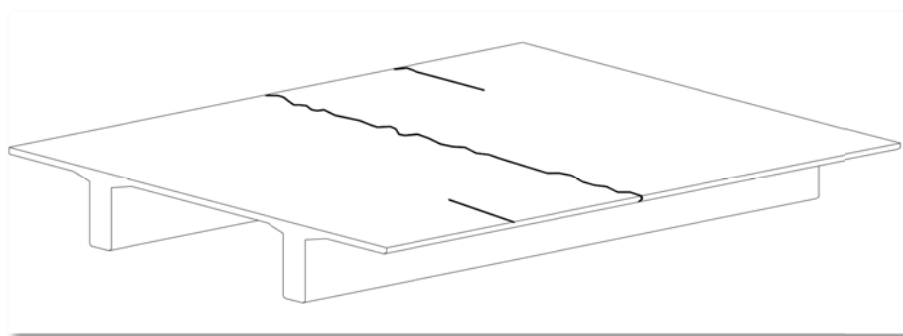
TT-laatan esijännityksen aiheuttama taivutus saattaa johtaa kuvan 38 mukaisiin poikittaisiin halkeamiin laatan yläpinnassa. Halkeamat esiintyvät laatan keski-

osassa ja saattavat kulkea pystysuunnassa laattaosan läpi ripaan asti. Nämä halkeamat saattavat johtua myös lämpökäsittelyn aiheuttamasta muotin laajenemisesta, betonin kuivumiskutistumisesta, elementin nostopisteiden väärästä sijoittamisesta tai kuljetuksen aikaisesta tärinästä. Yksiaukkoisissa laatoissa keskellä sijaitsevat yläpinnan halkeamat eivät ole vaarallisia, jos TT-laatta ei ole syövyttävissä olosuhteissa. Tarvittaessa halkeaminen korjaaminen voidaan tehdä injektoimalla. Iso halkeama laatan pään lähellä voi aiheuttaa TT-laatan leikkauslujuuden pienenemistä ja tilanne on arvioitava tapauskohtaisesti.

Kuva 39. TT-laatan yläpinnan poikittaista halkeilua.

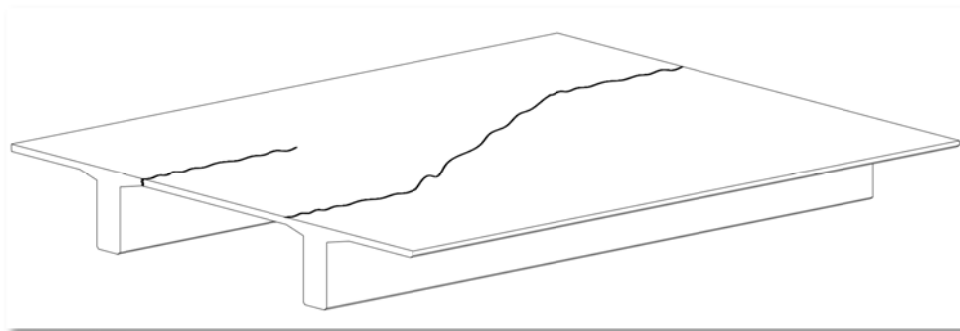
TT-laatan kansilaatassa voi esiintyä kuvan 40 mukaisia pituussuuntaisia halkeamia, jotka voivat ulottua lähes laatan läpi sen pituussuunnassa. Yleensä halkeamat syntyvät TT-laatan päähän rivan ja laatan leikkauskohtaan. Halkeamat voivat johtua kansilaatan vähäisestä poikittaisraudoituksesta, laatan kaareutumisesta punosten laukaisuvaiheessa, elementin käsittelyssä syntyneistä vääntörasituksista, huonosta lämpökäsittelystä tai epäonnistuneesta betonin tiivistyksestä. Yleensä näillä halkeamilla ei ole vaikutusta TT-laatan kantokykyyn, mutta kansilaatan kantokyky voi olla paikallisesti heikentynyt. Mahdollinen korjaus voidaan tehdä epoksi-injektoinnilla. Korjaustoimenpiteitä ei tarvita, jos TT-laatan päällä on raudoitettu pintabetoni.

Kuva 40. TT-laatan pituussuuntaisia halkeamia

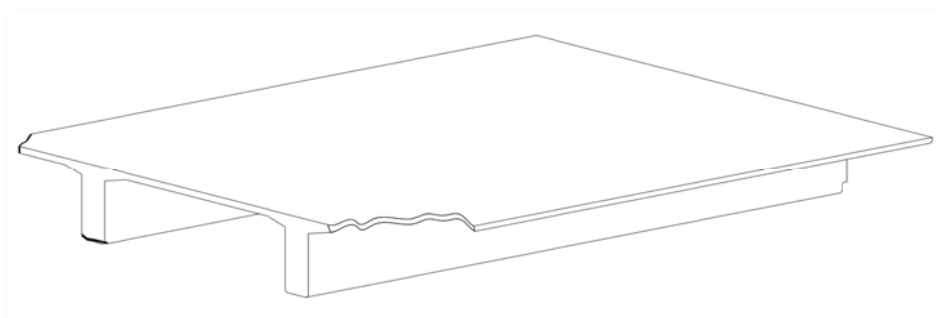
TT-laattojen nurkkien halkeamat ja lohkeamat johtuvat yleensä elementin käsittelyn aikaisesta kolhusta, kansilaatan poikittaisen raudoituksen riittämättömyydestä tai laatan tarttumisesta muottiin valmistusvaiheessa. Kuvassa 41 on esitetty tyypillisiä TT-laatan nurkkien vaurioita. Vaurioista aiheutuu yleensä vain esteettistä haittaa, jos vaurioituneelle kohdalle ei kohdistu kuormia. TT-laatan ripojen nurkkien lohkeamien ja halkeamien vaikutukset tukipinnan riittävyteen tulee arvioida. Yleisesti ottaen tämän tyyppiset lohkeamat ja vauriot tulee korjata, jos raudoitukset ovat näkyvillä. Mahdollisia korjaustapoja ovat esimerkiksi laastipaikkaus ja epoksi-injektointi. /3,11/

Kuva 41. TT-laatan nurkkien vaurioita.

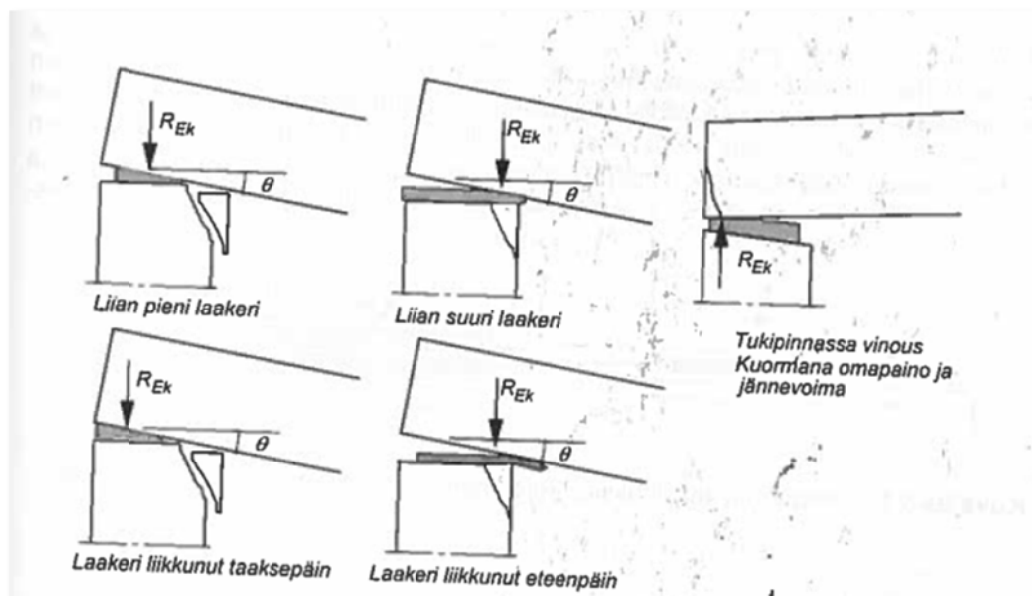
Neoprenikumien muodonmuutokset tulee huomioida suunnittelussa. Mitoituksessa Neoprenit ovat lähes kokoonpuristumattomia, joten painumasta seuraa neoprenin laajenemista sivuilta. Laajeneminen tulee ottaa huomioon jättämällä neoprenin ja tukevan rakenteen reunan väliin riittävä reunaetäisyys. Tukevan rakenteen, esimerkiksi pilarin, päässä olevan neoprenin etäisyys tukevan rakenteen reunasta tulisi olla vähintään suojabetonipeitteen verran. Mikäli reunaetäisyys ei ole riittävä, voi seurauksena olla pilarin reunan lohkeama erityisesti ohuita neoprenilevyjä käytettäessä. Kuvassa 41 on esitetty virheellisen neoprenin aiheuttamia vaurioita. Lisäksi suunnittelussa tulee varmistaa kumilevyn paikallaan pysyminen eli kitkavoiman riittävyys. Neoprenin liukumaa voi tapahtua vähitellen ajan kuluessa. Liukumaa aiheuttava vaakavoima voi johtua tuettavan rakenneosan kutistumasta, virumasta, lämpöliikkeistä tai tuulikuormasta. /10,12/

**Kuva 42.** Virheellisten neoprenilaakerin aiheuttamia vaurioita. /10/
