TURVAVALAISTUKSEN NYKYTILANTEEN SELVITYS

Case: Pori Energia Oy

REPORT OF THE PRESENT SITUATION OF THE SAFETY LIGHTING

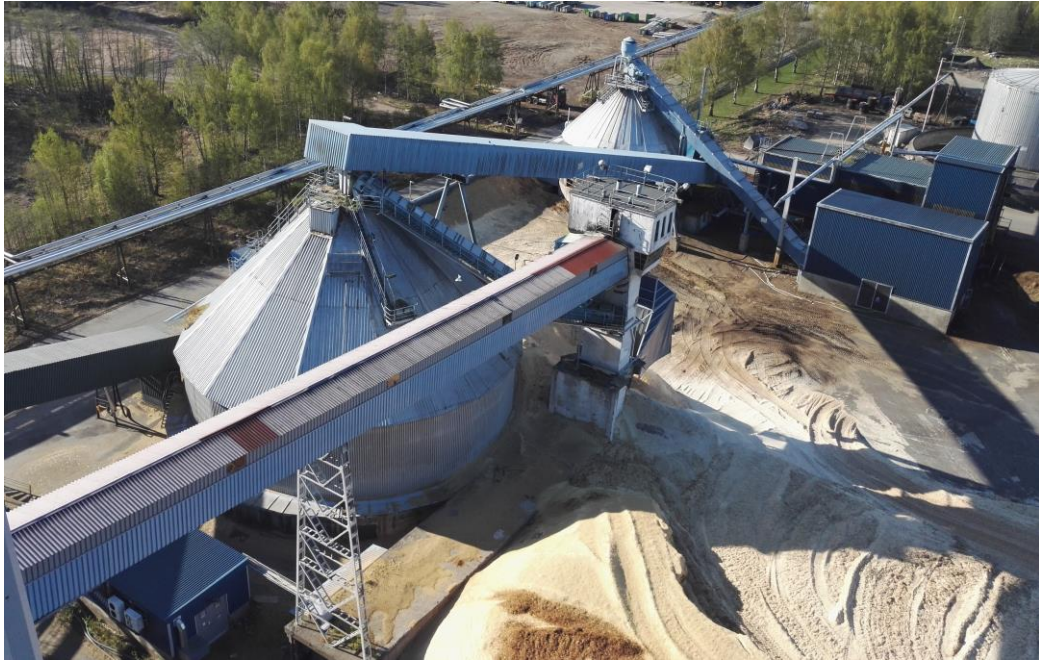
Opinnäytetyön turvavalaistuksen selvityksen kohteena oli Porin Energian Aittaluodossa
sijaitsevan voimalaitoksen polttoaineen vastaanottoon ja käsittelyyn liittyvät rakennukset.
Tähän prosessiin liittyviä rakennuksia ja tiloja ovat vastaanottoasema, seulo-
lomo-murskaamo, kairatunneli, puu- ja turvesiilo, sekä useita toisistaan erillisiä hih-
nakuljetinsiltoja (Aittaluodon voimalaitoksen työmaaohje 2018, 1).

Kuva 1. Polttoaineenvastaanottoon liittyvät rakennukset (Koskenoja 2018)

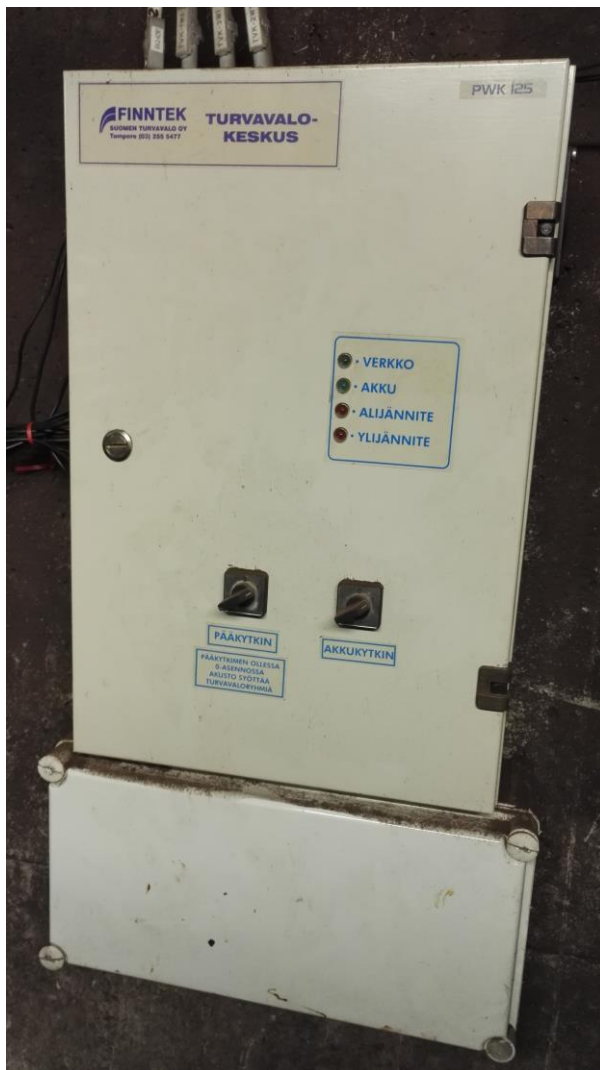
Kuva 4. Nykyinen turvavalokeskus (TVK)

Vastaanottoaseman alakerran yhdistetystä lämmönjako- ja sähkötilasta löytyy opinäytetyön kohteena olevien rakennusten nykyistä turvavalaistusta syöttävä turvavalokeskus, joka on nähtävillä kuvassa 5. Turvavalokeskuksen kannessa on led-valot, jotka osoittavat kumpaa (verkko/akku) kautta keskus syöttää turvavalaistusta sekä mahdolliset vikatilanteet ali- ja ylijännitteen muodossa.

Tarkasteluhetkellä keskuksen kannessa ei kuitenkaan palanut mikään valo. Keskusta tarkemmin tutkittaessa havaittiin, että jokainen varmistetuista syöttöistä on jännitteellinen, joten rakennusten opastevalaisimien pitäisi sen puolesta palaa. Turvalokeskuksen alapuolella sijaitsevat akut sen sijaan olivat jännitteettömiä, joten vikatilanteessa, jossa TVK:n oma syöttö katkeaa, turvalokeskus ei toimi laisinkaan. Turvalokeskus saa oman sähkösyöttönsä viereisestä ryhmäkeskuksesta RK2, jonka lisäksi siitä lähtee kolme varmistettua syöttöä, jotka ovat jaoteltu seuraavasti:

- TVK - 1W1 Vastaanottoasema alakerta + Seulomo-Murskaamo
- TVK - 2W1 Puusiilo alakerta
- TVK - 3W1 Kuljetinsilta PJ32

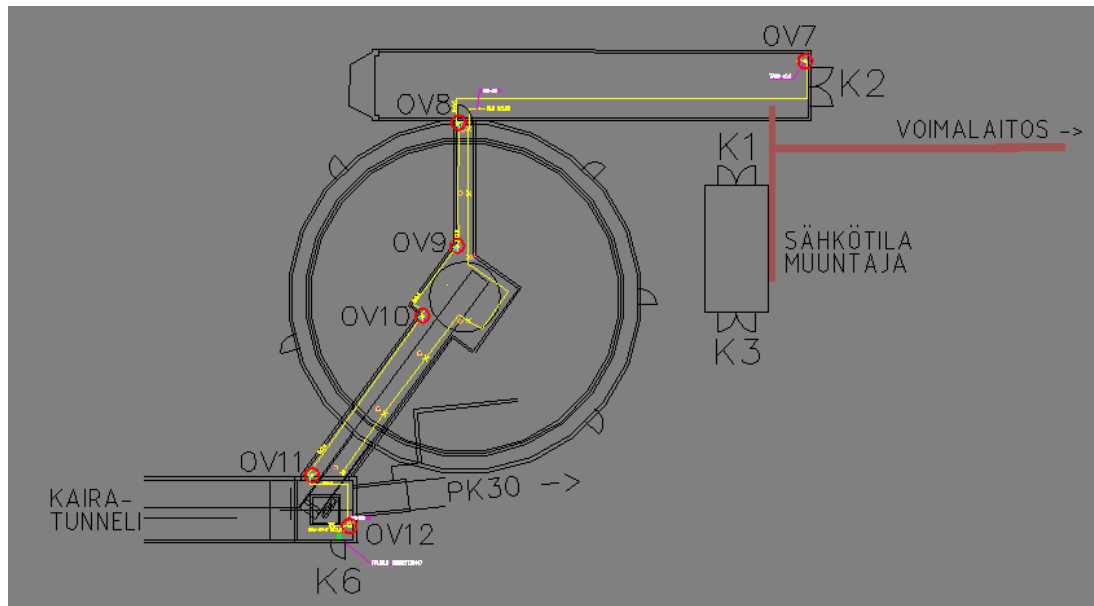
Kuva 10. Puusiilon alakerran CAD-kuva (Raumaster 1999)

Puusiilon alakerrasta löytyy kaksi eri poistumiseen käytettävää reittiä. Ensimmäinen on kairatunnelin, PK30:n ja puusiilon alakerran risteyksestä löytyvä maanpinnalle johtava ovi K6. Toinen on alakerrasta edelleen rappusia pitkin noustavan, maanpinnalla olevan ”bunkkerin” ulosjohtavan oven K2 kautta.

Olemassa olevien sähkökuvien mukaan puusiilon alakerrasta löytyy yhteensä 6 turvallisen poistumisreitien osoittavaa opastevalaisinta. Oven K2 yläpuolella sijaitseva opastevalaisin OV7 on kuvasta poiketen keskellä tuplaovia. Se osoittaa oikeaan suuntaan ja on suhteellisen helposti ymmärrettävä, mutta ei kuitenkaan valaistu. Kaikki alakerran käytävällä sijaitsevat 4 opastevalaisinta OV8-11 on valaistu ja ne kaikki opastaa henkilöä poistumaan ovelle K2. Oven K6 yläpuolelta löytyvä opastevalaisin OV12 on käsitelty aiemmin luvussa 4.1.3.
