# Suojatiekäyttäytyminen maantieympäristössä

Ammattikorkeakoulututkinnon opinnäytetyö

Riihimäen kampus, Liikenneala

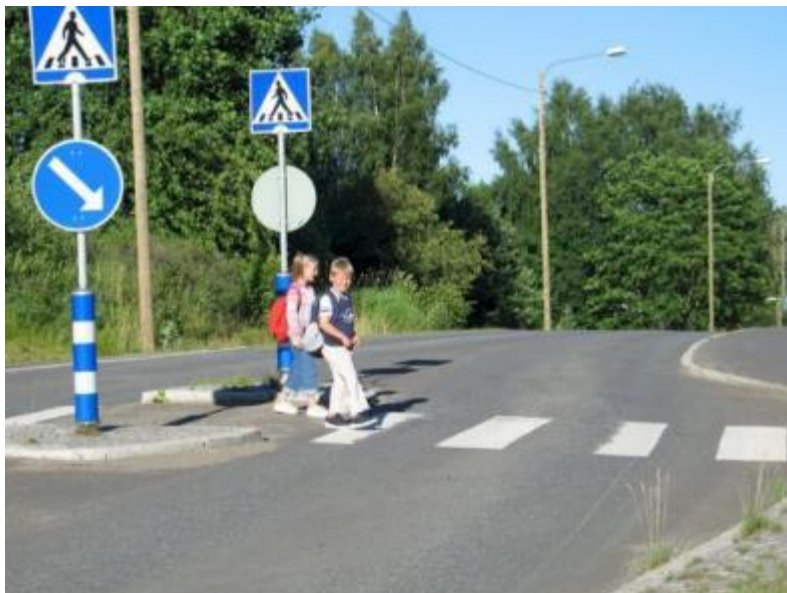
Kuva 3. Heijastevarret ja kaksipuoliset suojatie –liikennemerkkit. (Liikenneturva 2012)

Myös liikenteenohjauslaitteilla on suuri vaikutus suojatien turvallisuuteen. Esimerkiksi suojatie-liikennemerkkeillä pyritään kiinnittämään ajoneuvon kuljettajan huomio ja saattamaan hänelle tieto siitä, että hän on lähestymässä suojatietä. Suojatie-liikennemerkkeillä osoitetaan myös jalankulkijoille tien ylittämiseen käytettävä kohta. Jos suojatie sijaitsee pysty- tai vaakageometrialta epätasaisessa kohdassa, voidaan autoilijalle saattaa tieto tulevasta suojatiestä lisäämällä tielle suojatien ennakkovaroitusmerkki. Suojatien havaittavuutta voidaan parantaa lisäksi esimerkiksi ajoratamerkinnoilla ja heijastevarsilla.

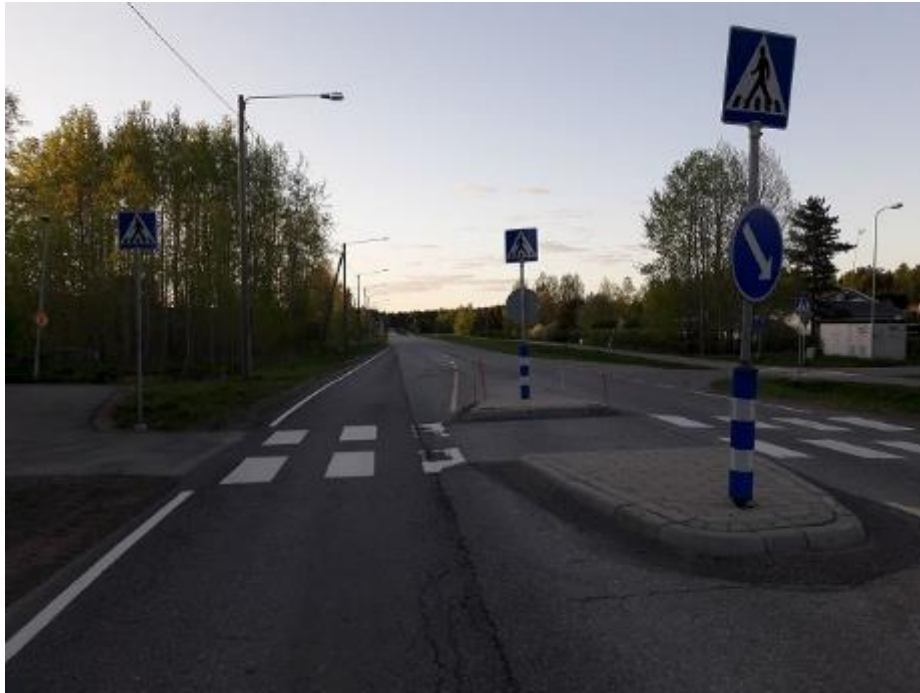
Kuva 4. Suojatiemerkein ja ajoratamaalauksin varusteltu keskisaarekkeellinen suojatie.

Suojatiemerkki tulee sijoittaa ajoradan oikeapuoleiseen reunaan ajoradan yläpuolelle. Merkki voi olla kaksipuolinen ja se tulee sijoittaa niin, että se näkyy molempiin suuntiin. Jos suojatiemerkki sijoitetaan muiden liikenne-merkkien kanssa samaan pylvääseen, tulee ottaa huomioon merkin sijoitusetäisyyksistä annetut ohjeet. Muiden merkkien kanssa samaan pylvääseen sijoitettaessa tulee suojatiemerkin olla pylväässä ylimmäisenä. Merkkiä ei tulisi sijoittaa niin, että merkin ajoradanpuoleisen reunan ajoradan väliin jää yli kahden metrin etäisyys. Tästä voidaan kuitenkin poiketa, jos suojatien kohdalla näkemät ovat poikkeuksellisen hyvät. Poikkeustilanteissa merkki voidaan sijoittaa maksimissaan 3,5 metrin etäisyydelle ajoradan reunasta. Näkemien voidaan katsoa olevan poikkeuksellisen hyvät, jos vähintään sadan metrin matkalla ennen suojatietä ei ole pysäköintiä eikä alle neljän metrin etäisyydellä suojatiestä ole näkemäesteitä. Suojatiemerkeissä suojatietä ylittävän jalankulkijan kulkusuunta tulee olla vasemmalle ajoneuvon kuljettajan näkökulmasta. Jos suojatiemerkki on sijoitettu suojatien keskisaarekkeelle, tulee merkissä olevan jalankulkijan kulkusuunta olla päinvastainen, kun ajoradan reunalla olevassa suojatiemerkeissä. (Tiehallinto 2003, 2G-3.)

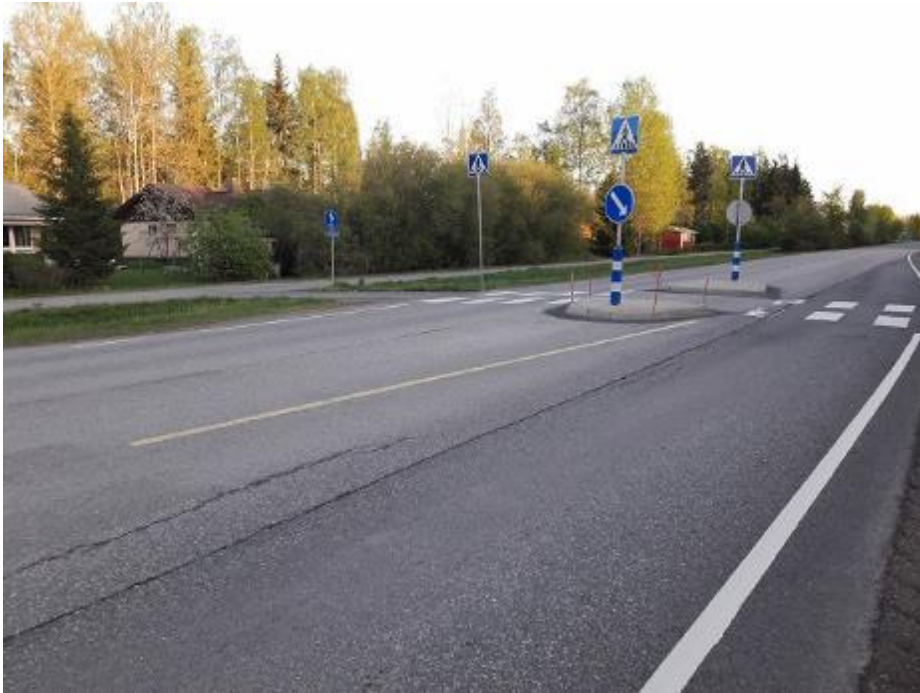
Kuva 7. Keskisaarekkeen aiheuttama sivusiirtymä.

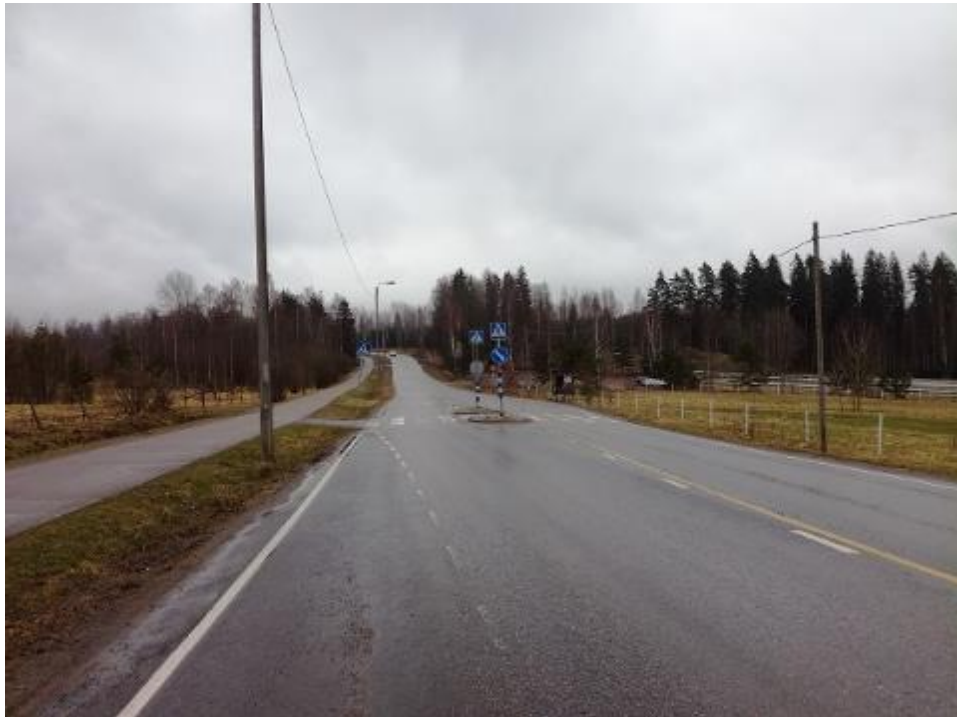
Kuva 10. Näkemä Lepsämäntien itäisemmän suojatienparin saarekkeelliselle suojatielle lännestä katsottuna.

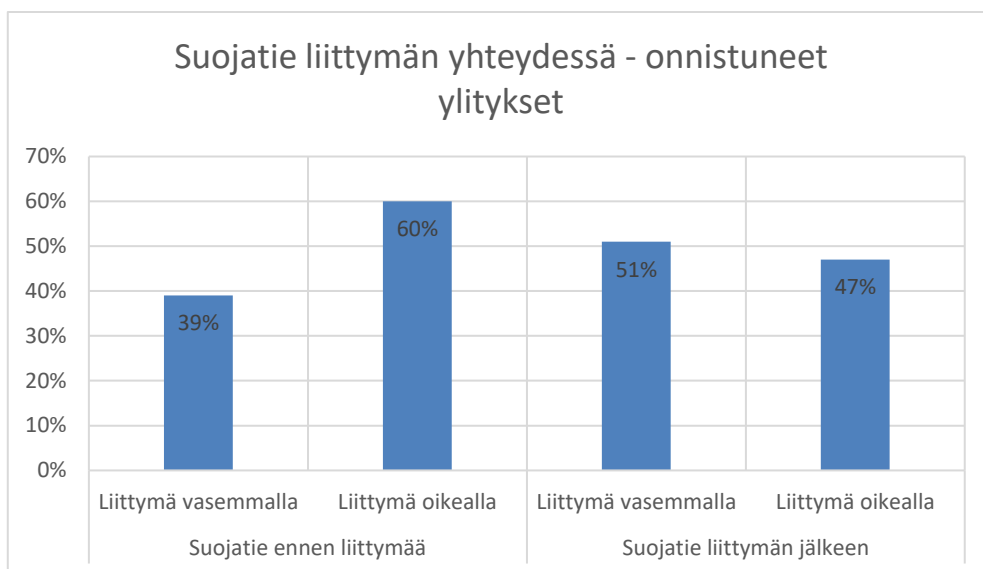
Kuva 11. Liittymän vaikutus ylittämisen helppouteen.

Hypoteesi oli, että jos liittymä sijaitsee suojatien jälkeen, on ylittäminen helpompaa. Mutta toisaalta tutkimuksessa tehtyjen muiden havaintojen perusteella olisi hieman huolimatonta selittää ylityspääsemiskertoimia sillä, että suojatie sijaitsee ennen liittymää. Suojatien sijainnilla liittymään nähden on varmasti vaikutusta siihen, miten autoilija havaitsee suojatietä lähestyvän jalankulkijan, mutta mitenkään yksiselitteisesti se tuskin vaikuttaa ajoneuvojen väistämiskäyttäytymiseen.

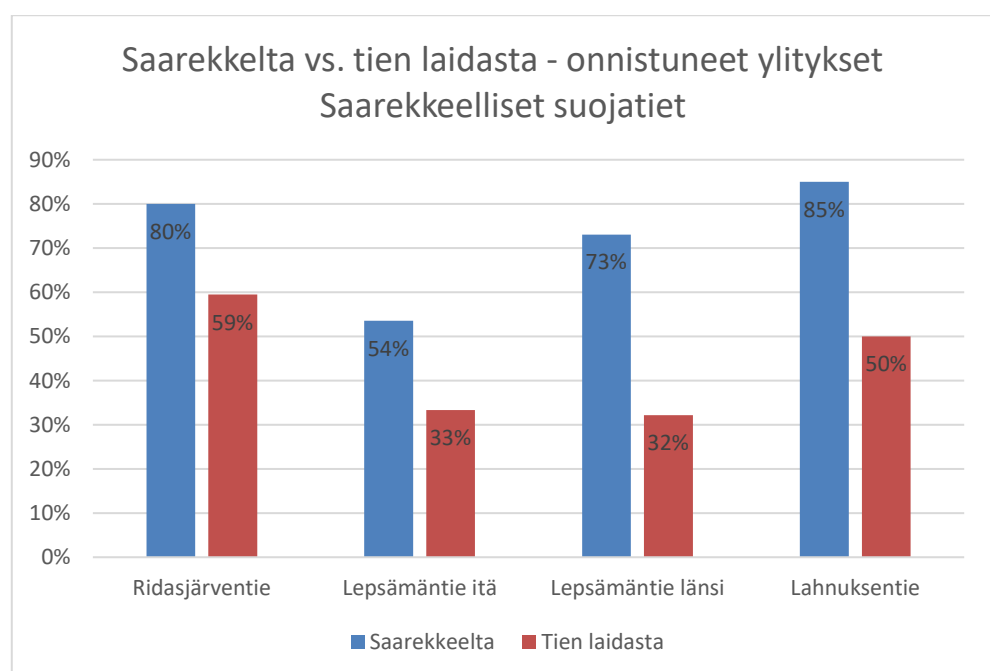
Kuva 13. Saarekkeellisilla suojateilla saarekkeelta tai tien laidasta ylitettäessä.

Tutkimustuloksia läpikäydessä havaittiin, että kaikissa kohteissa autoilijat antoivat paremmin tietä, kun suojatielle oltiin astumassa saarekkeelta. Tämän pääteltiin johtuvan siitä, että kun jalankulkija odottaa tai on lähestymässä saarekkeella käy autoilijaksi selväksi, että jalankulkija on ylittämässä tietä. Se, että autoilija voi olla varma siitä, että jalankulkijan tarkoituksena on ylittää tie, todettiin todella tärkeäksi ylitsepääsemisen kannalta.

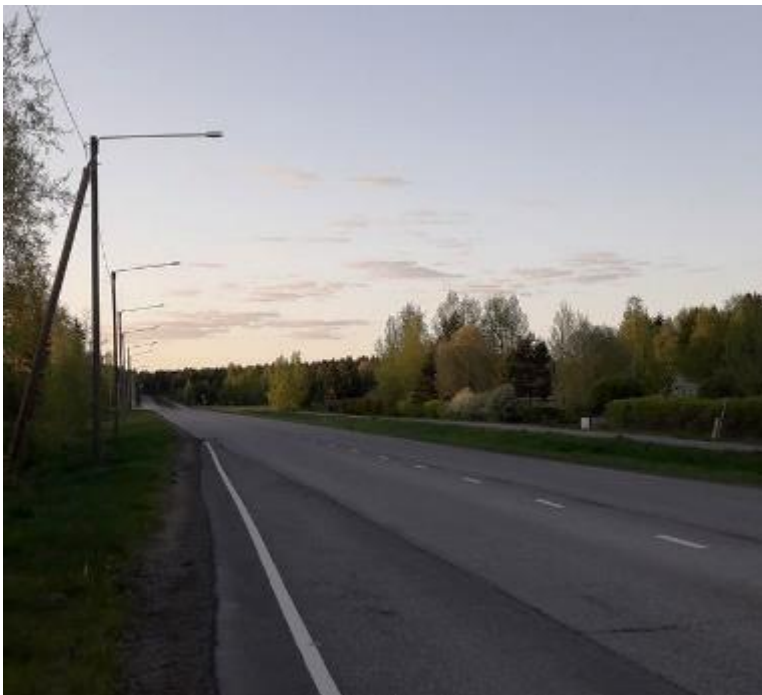
Kuva 2. Ilmakuva Ridasjärventiestä. Kartta: Google Maps

Ensimmäisenä tutkimuskohteena oli Tuusulassa Jokelan taajamassa pääradan pohjoispuolella sijaitseva osa Ridasjärventiestä. Ridasjärventien suojaiteita voidaan pitää osittain linjaosuussuojateinä, jotka kuitenkin sijaitsevat yksityistie- ja tonttikatuliittymien läheisyydessä. Tutkittava osa Ridasjärventiestä sijaitsee asemakaava-alueella. Junaradan pohjoispuolinen osuus Ridasjärventiestä on osoitettu LT-alueeksi voimassa olevassa asemakaavassa.

Liikenneviraston ylläpitämän Tierekisterin mukaan Ridasjärventie on hallinnollisesti maantietä tutkimussuojateiden kohdalla. Liikennemäärä tutkittavien suojaiteiden kohdalla on Liikenneviraston ylläpitämän tierekisterijärjestelmän mukaan noin 1704 ajoneuvoa vuorokaudessa, josta raskaan liikenteen osuus on noin 6 %.

Tien itäpuolella on viheralueella ajoradasta eroteltu kevyen liikenteen väylä, joka kulkee molempien tutkimussuojateiden kohdalla. Pohjoisesta lähestyttäessä nopeusrajoitus

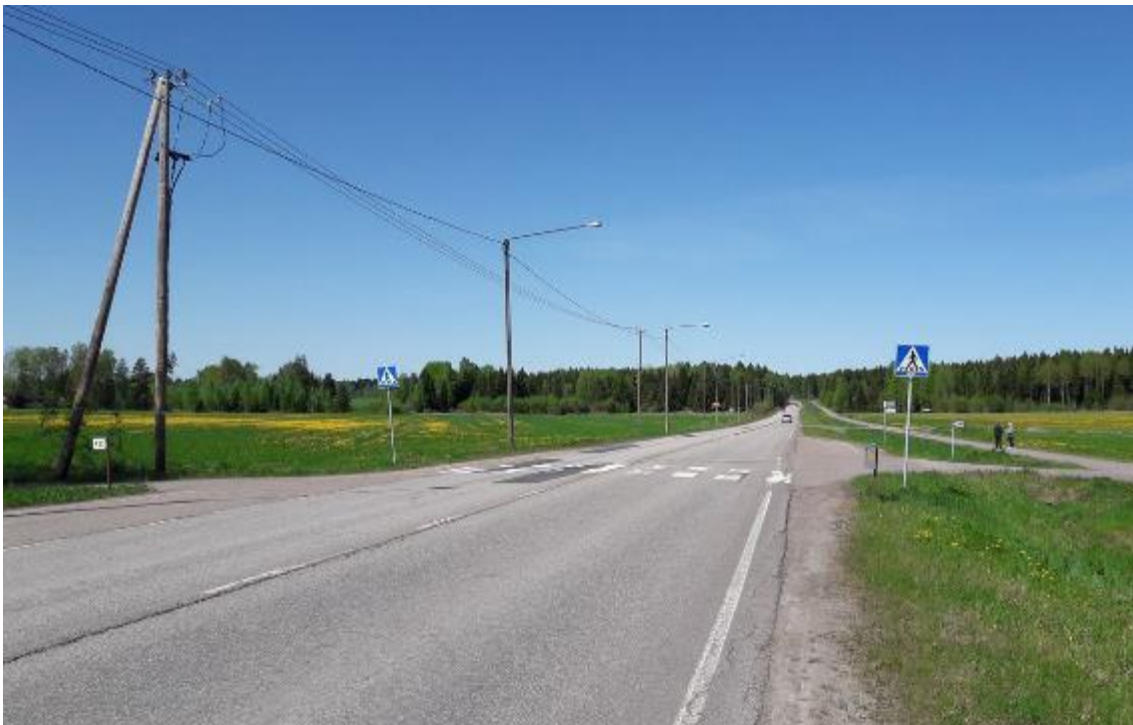
Kuva 3. Saarekkeeton suojatie etelän suunnasta kuvattuna.

Pohjoisemman suojatien ylitysmatka on noin 8 metriä. Suojatien molemmilla puolilla on kaksipuoliset suojatie -liikennemerkkit. Suojatiellä ei ole keskisaareketta. Tien länsipuolella on katuvalaistus, mutta suojatien kohdalla ei ole valaisinta. Suojatie jää ikävästi kahden valaisimen keskivaiheille ja on näin ollen pimeään aikaan vaikeammin havaittavissa ajoneuvon kuljettajan näkökulmasta. Etelästä lähestyttäessä suojatien jälkeen alkaa pitkä suora, jonka molemmin puolin on peltomaisemaa, eli lähestymisnopeudet ovat oletettavasti yli nopeusrajoituksen. Suojatien eteläpuolella on linjaosuus, eli nopeudet ovat oletettavasti kovia myös etelästä lähestyvillä ajoneuvoilla. Näkemä suojatielle molemmista suunnista lähestyttäessä on todella hyvä.

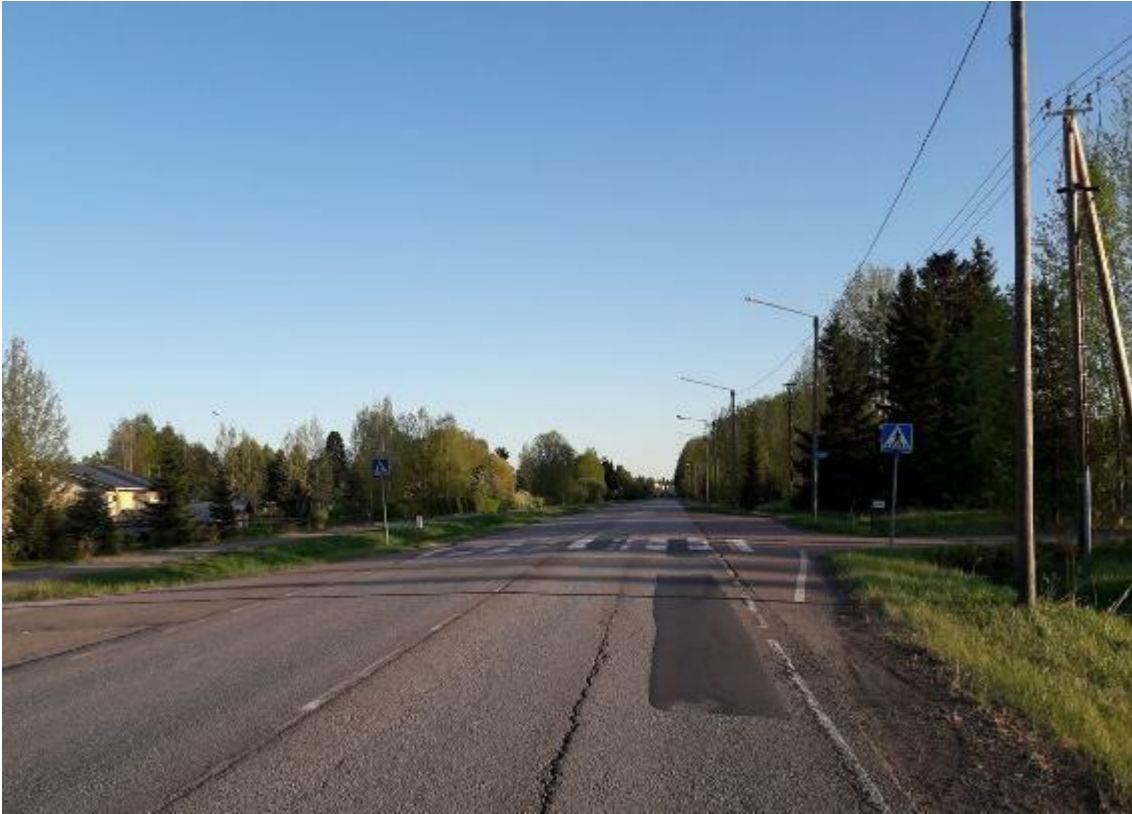
Kuva 4. Saarekkeeton suojatie pohjoisesta kuvattuna.

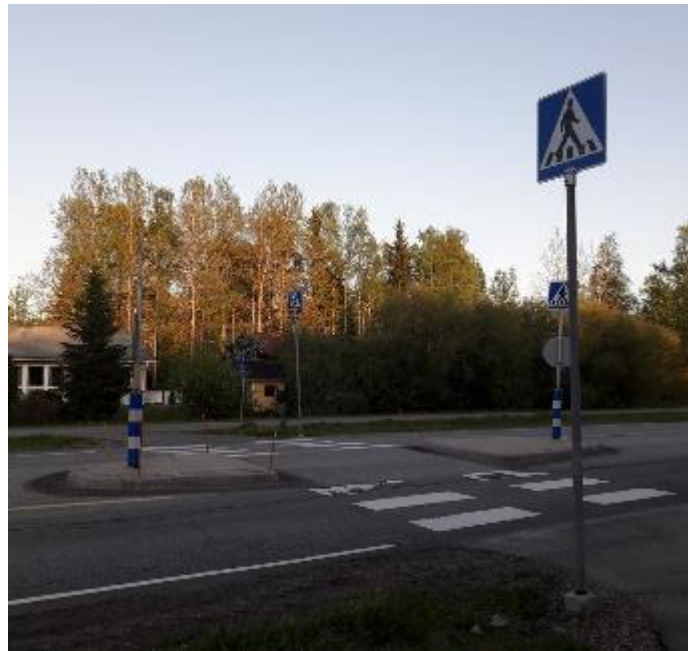
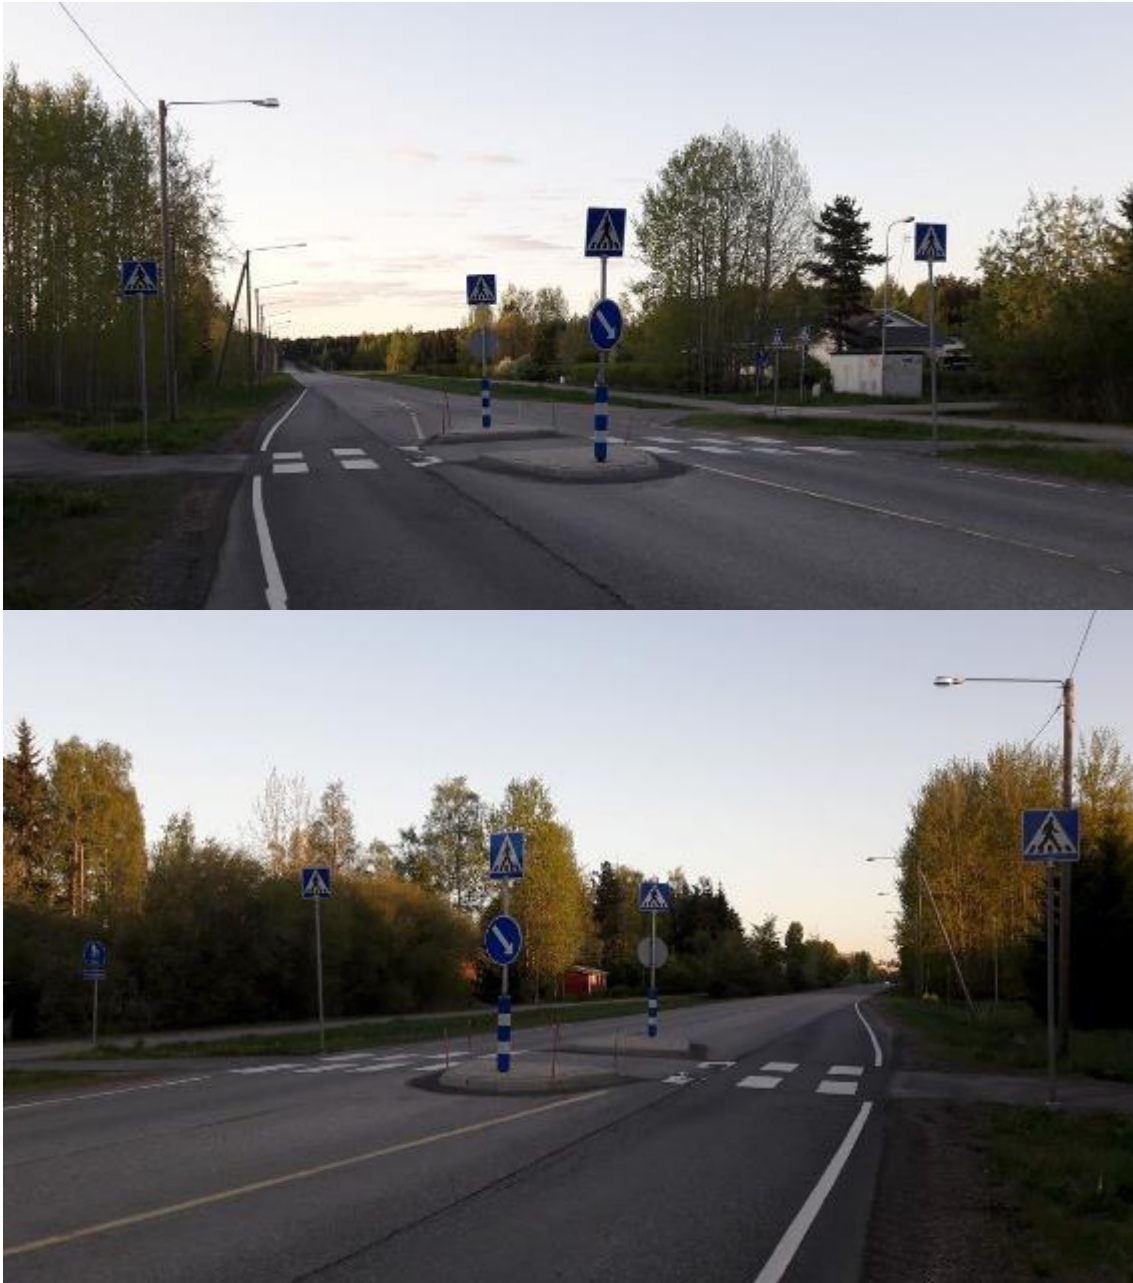
Kuva 5. Saarekkeellinen suojatie etelästä (ylempi) ja pohjoisesta (alempi) kuvattuna.

Eteläisempää suojatietä on parannettu lisäämällä suojatielle keskisaareke vuosien 2011–2017 välillä. Tämä ilmenee Google Maps -tarkastelusta. Saareke on rakennettu niin, että se aiheuttaa läntisellä ajokaisella sivusiirtymän ja lisäksi kaventaa kyseistä kaistaa. Tietä reunustavat korkeat puut sekä ajoradan ja kevyen liikenteen väylän välillä olevalla viherkaistalla kasvavat puskat. Tieympäristö ei siis ole yhtä avaraa kuin pohjoisemmalla suojatiellä. Tämä oletettavasti laskee ajonopeuksia ja siten antaa kuljettajalle enemmän aikaa havainnointiin ja päätöksentekoon. Tämä puolestaan alentaa kynnystä antaa jalankulkijalle tietä. Suojatien itäisemmän kaistan ylitysmatka on noin neljä metriä. Läntisemmän kaistan ylitysmatka on noin 3 metriä. Tien länsipuolella on katuvalaistus ja suojatien kohdalla on sopivasti valaisin, joka oletettavasti helpottaa jalankulkijoiden havaitsemista pimeään aikaan. Suojatie on kaikilta osin suunnitteluperiaatteiden mukainen.

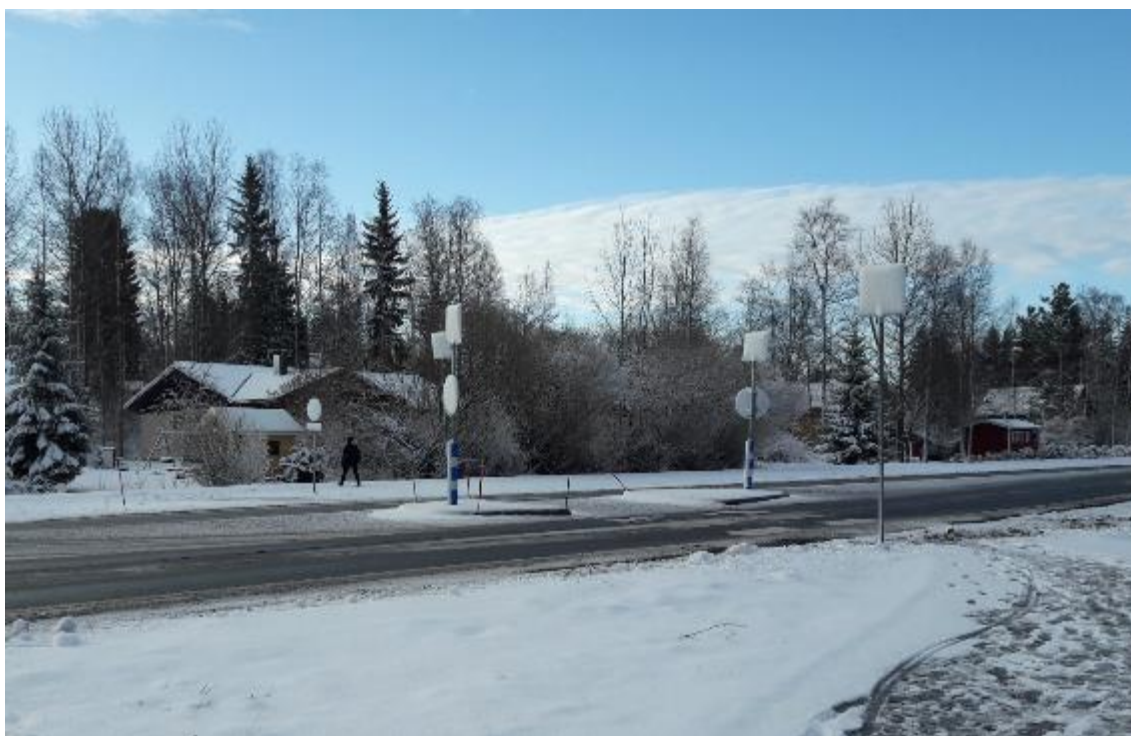
Kuva 6. Saarekkeellinen suojatie ylitysten tekohetkellä. Suojatiemerkit ovat lumen peitossa pohjoisesta katsottaessa.

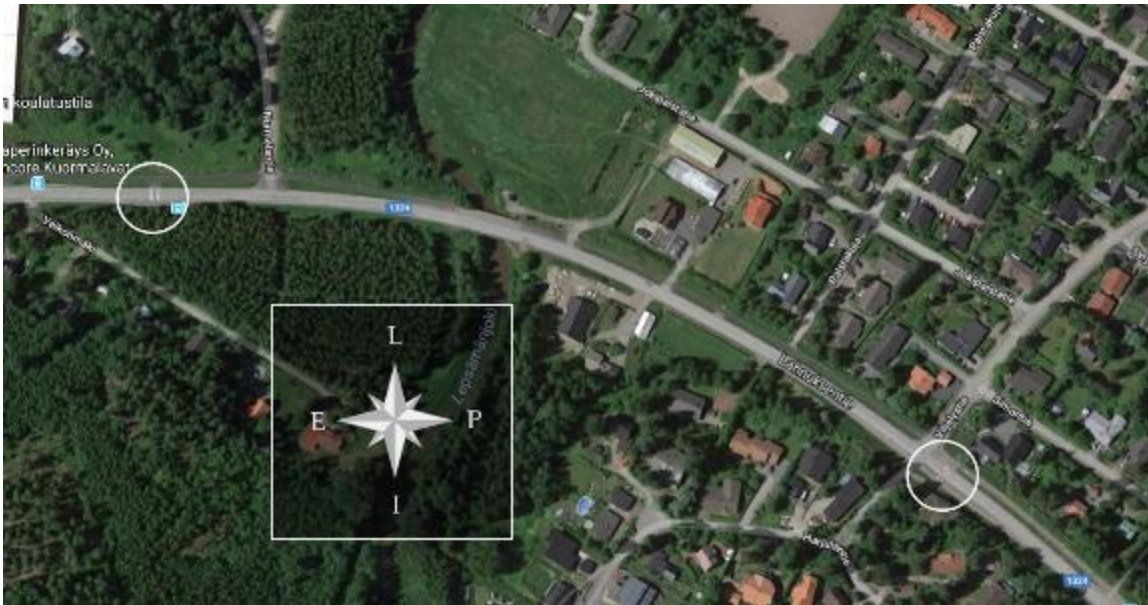
Kuva 7. Lahnuksentie Kartta: Google Maps

Toisena tutkimuskohteena oli Nurmijärvellä Klaukkalassa sijaitseva Lahnuksentie. Lahnuksentieltä valittiin tutkittavaksi kohteiksi yksi saarekkeellinen ja yksi saarekkeeton suojatie. Saarekkeeton suojatie oli ainoa selkeä linjaosuussuojatie, jota tässä tutkimuksessa tarkasteltiin. Lahnuksentien suojatiet valittiin tutkittaviksi kohteiksi, koska haluttiin saada selkeitä tuloksia siitä, miten väistämiskäyttäytyminen eroaa linjaosuussuojatiellä ja liittymän läheisyydessä sijaitsevalla suojateillä. Saarekkeellinen suojatie sijaitsee Harjulan asuinalueen välissä. Harjulan asuinalueella asuu noin 2000 asukasta. Alueella on omakotitaloja sekä pienkerros- ja rivitaloasuntoja (<https://www.harjula-seura.com/6>). Liikennemäärä Lahnuksentien tutkittavien suojateiden kohdalla on Liikenneviraston ylläpitämän tierekisterijärjestelmän mukaan noin 2877 ajoneuvoa vuorokaudessa, josta raskaan liikenteen osuus on noin 3 prosenttia.

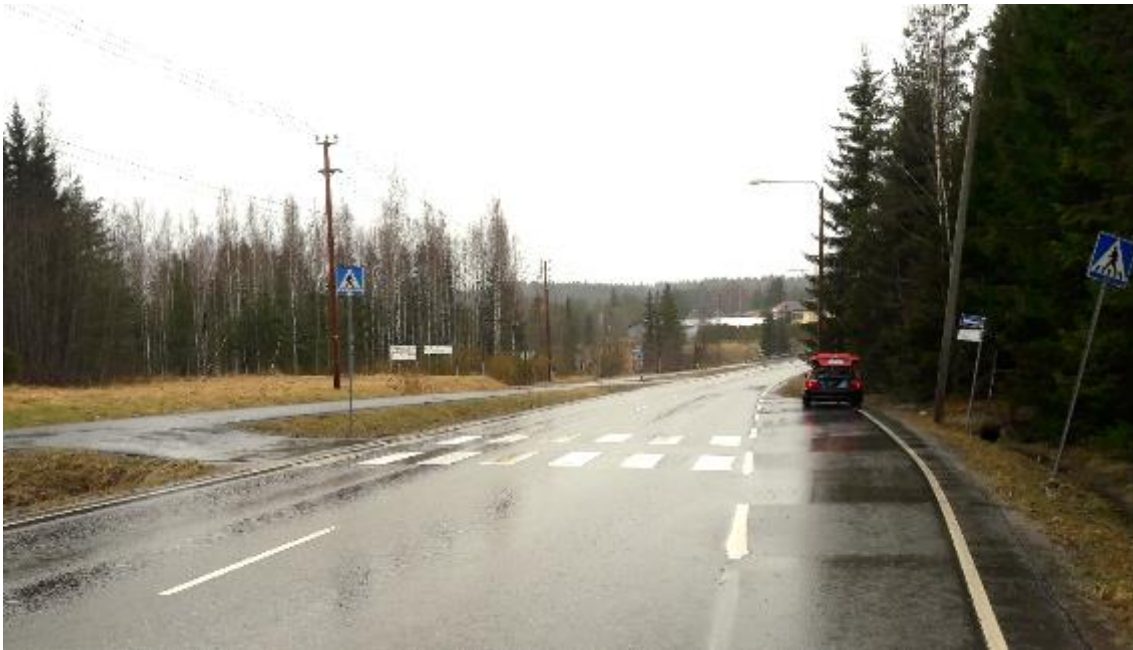
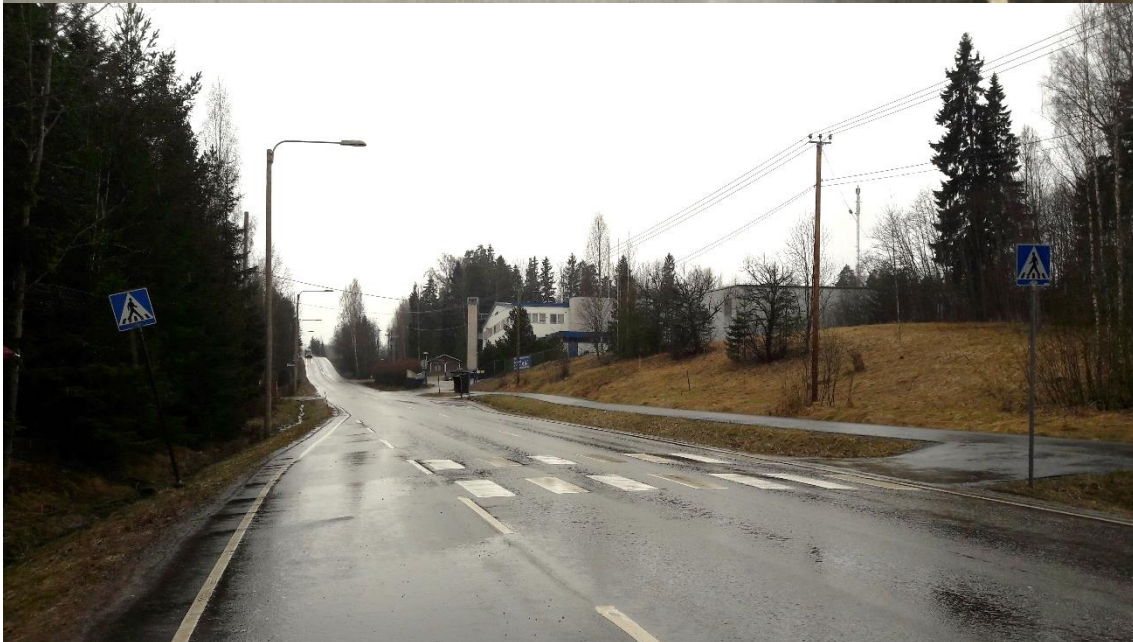
Kuva 8. Saarekkeeton suojatie etelästä (ylempi) ja pohjoisesta (alempi) kuvattuna.

Lahnuksentien saarekkeettomalla suojatiellä tehdyissä tutkimuksissa etelästä lähestyvien ajoneuvojen nopeus oli keskimäärin 56 km/h. Mittausten aikaan kohdassa oli etelästä lähestyttäessä nopeusnäyttötäulu, joka varmasti alensi ajonopeuksia. Pohjoisesta lähestyvien ajoneuvojen keskinopeus oli 63 km/h. Kivin nopeus, joka mitattiin pohjoisesta lähestyvältä ajoneuvolta, oli 74 km/h. Suojatie on pääosin suunnitteluohjeiden mukainen, mutta suojatie ei saisi johtaa keskelle linja-autopysäkkiä. Mittauksia tehtäessä suojatiellä ei ollut muita käyttäjiä.

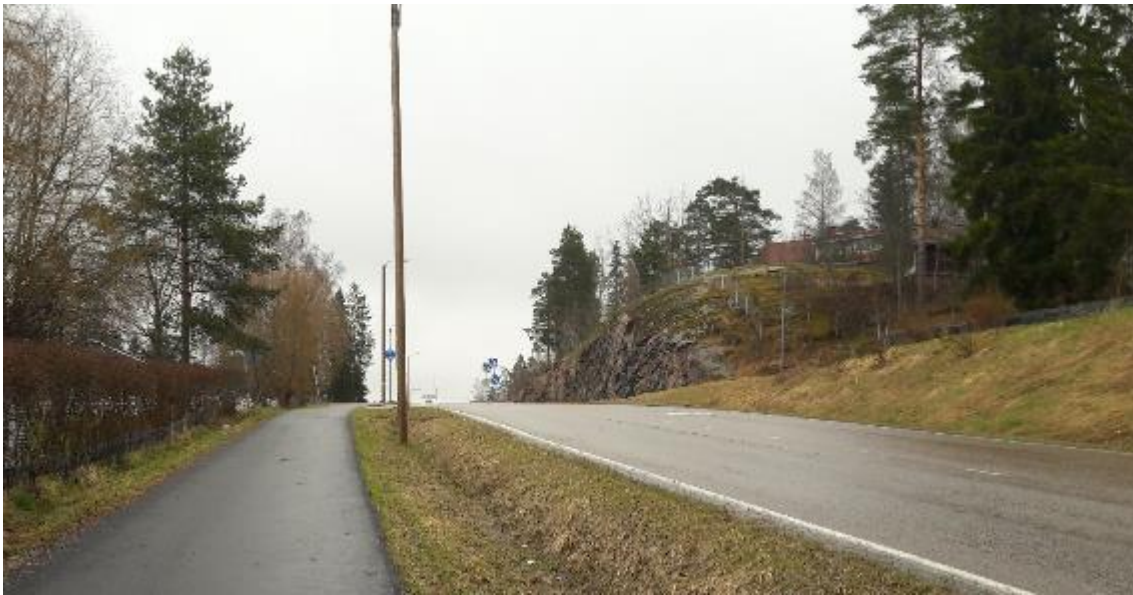
Kuva 9. Lähestyminen suojatietä etelästä. Suojatie on kukkulan päällä ja heikosti havaittavissa.

Suojatie vastasi pääosin suunnitteluohjeita, mutta suojatietä ei tulisi sijoittaa jyrkkään mäkeen. Läntisen kaistan ylitysmatka oli 4,5 metriä ja itäisen kaistan 4,2 metriä.

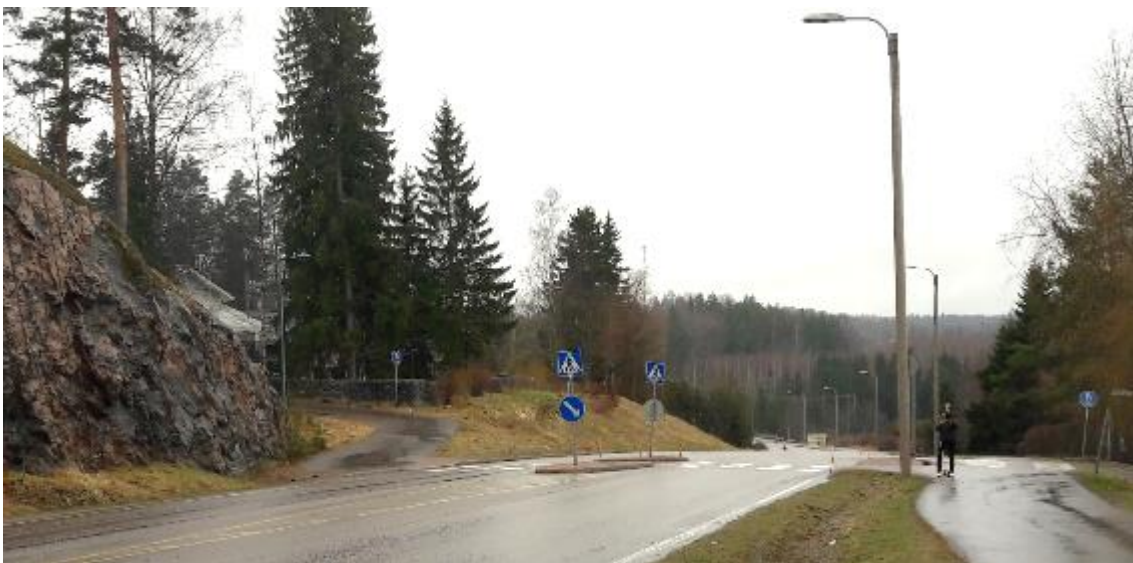
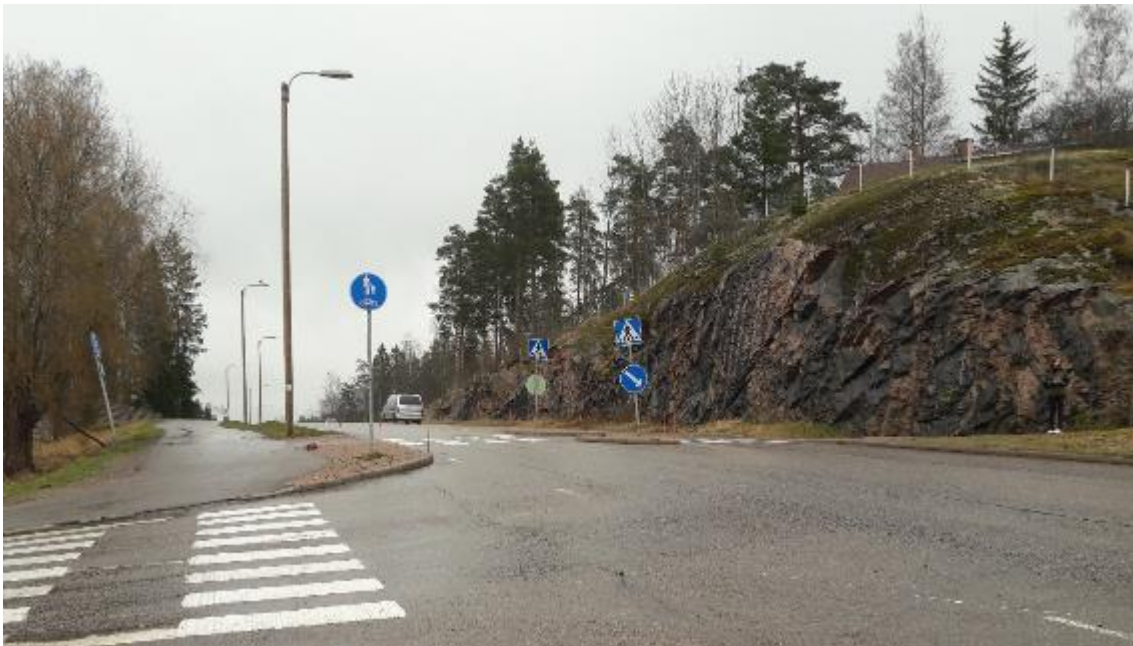
Kuva 10. Saarekkeellinen suojatie pohjoisesta (ylempi) ja etelästä (alempi) kuvattuna.

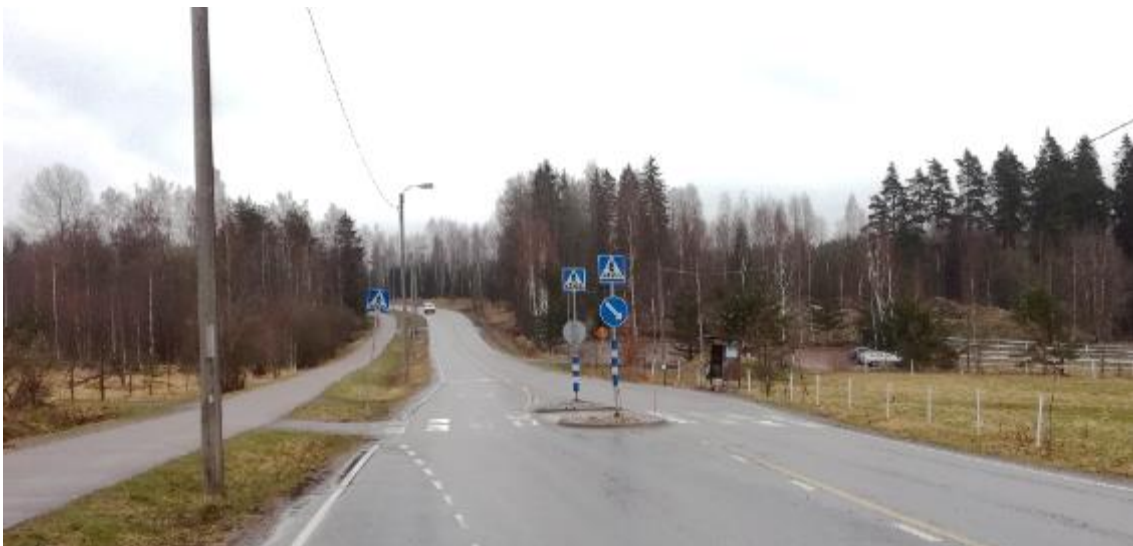
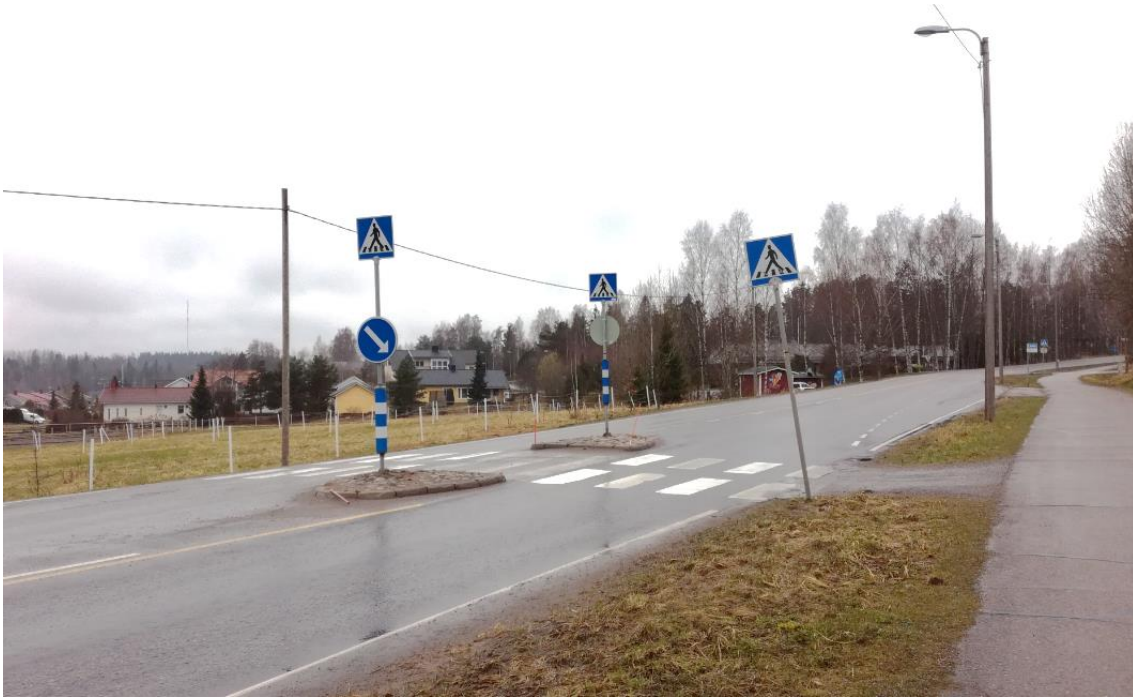
Kuva 13. Keskisaarekkeellinen suojatie lännen (ylempi) ja idän (alempi) suunnasta kuvattuna.

Kuvassa näkyvä keskisaarekkeellinen suojatie johtaa Lepsämäentien pohjoispuolella kulkevalta kevyen liikenteen väylältä tien toisella puolella olevalle linja-autopysäkille. Keskisaarekkeellinen suojatie on ainoa Lepsämäntiellä tarkasteltava suojatie, jonka lähellä ei ole minkään tasoista liittymää. Saarekkeella varustettu suojatie on Lintumetsän taajama-alueen ensimmäinen suojatie idästä päin saavuttaessa. Saarekkeeton suojatie on sijoitettu loivaan alamäkeen ja kaarteeseen loppupäähän. Suojatien ylitysmatka on noin 7 metriä. Saarekkeellisella suojatiellä molempien kaistojen ylitysmatka on neljä metriä.

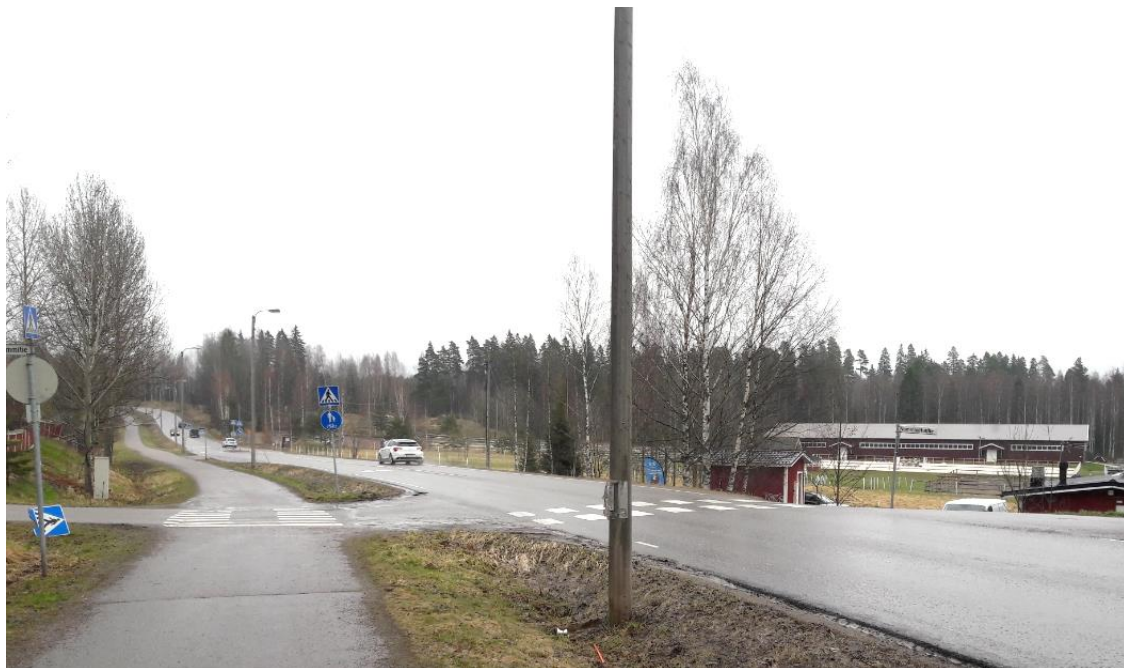
Kuva 14. Saarekkeeton suojatie lännestä kuvattuna.

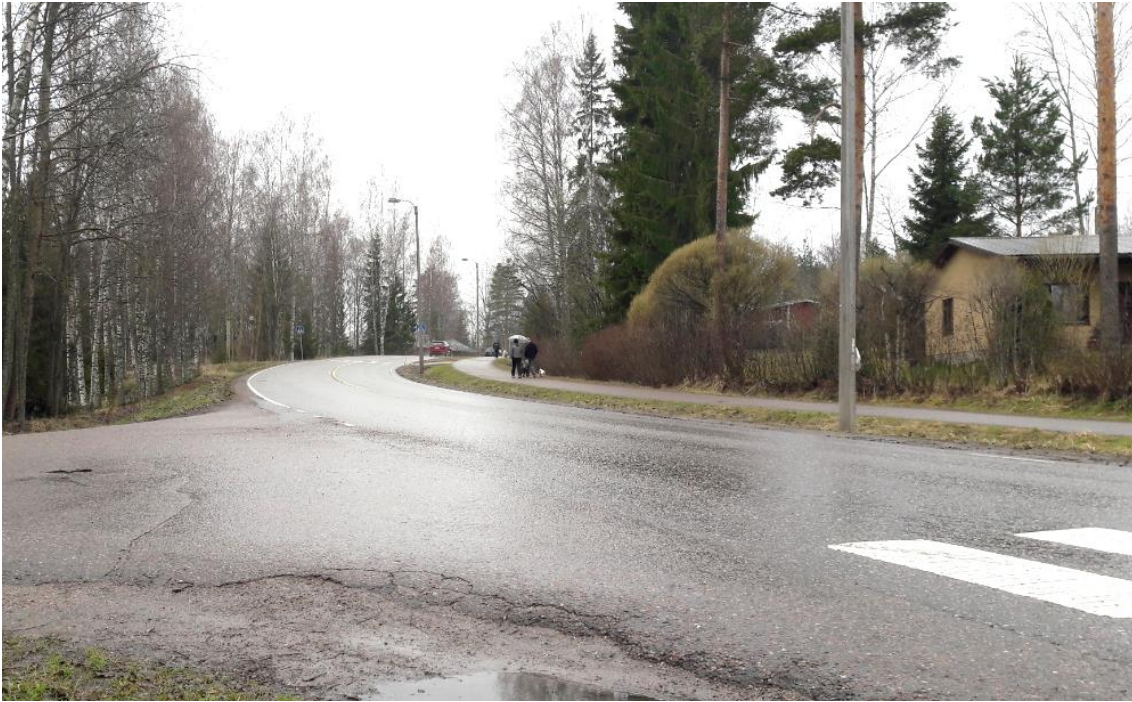
Kuva 15. Näkymä saarekkeettomalta suojatieltä länteen.

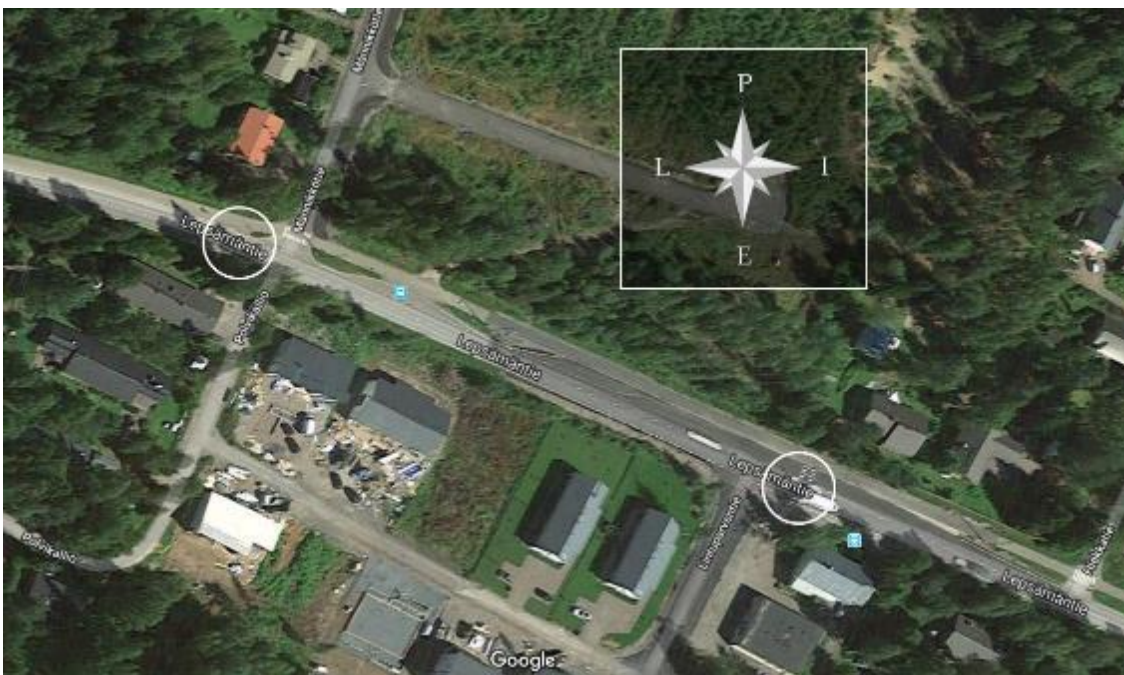
Kuva 16. Kartta: Google Maps

Läntisempi suojatiepari sijaitsee noin 330 metrin etäisyydellä itäisemmästä suojatieparista. Liikennenympäristö on samankaltainen kuin itäisen suojatieparin kohdalla. Suojatieparin itäisempi suojatie on parannettu vuosien 2011 ja 2018 välillä lisäämällä suoja-tielle keskisaareke. Tämä ilmenee Google maps -tarkastelusta.

Läntisemmän suojatieparin keskisaarekkeellinen suojatie sijaitsee pystygeometrialtaan tasaisessa kohdassa. Näkemä suojatielle ajoneuvoliikenteen vinkkelistä on molemmista suunnista lähestyttäessä hyvä. Suojatien lounaispuolella on tonttikatuliittymä.

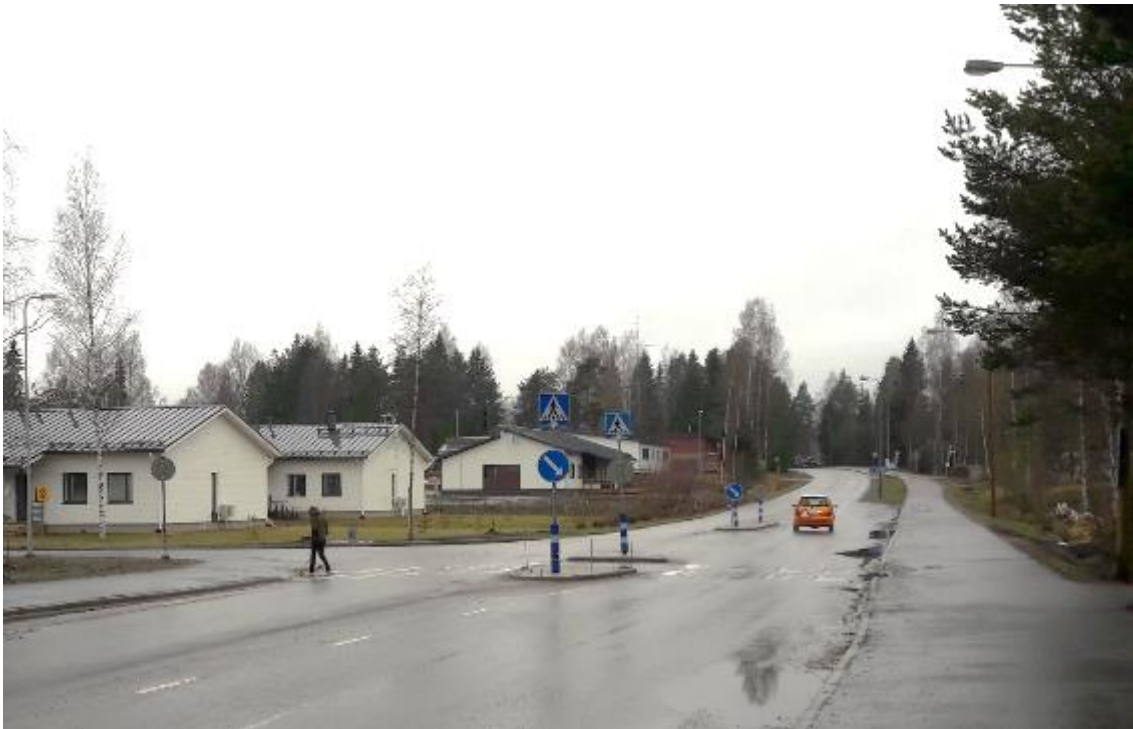
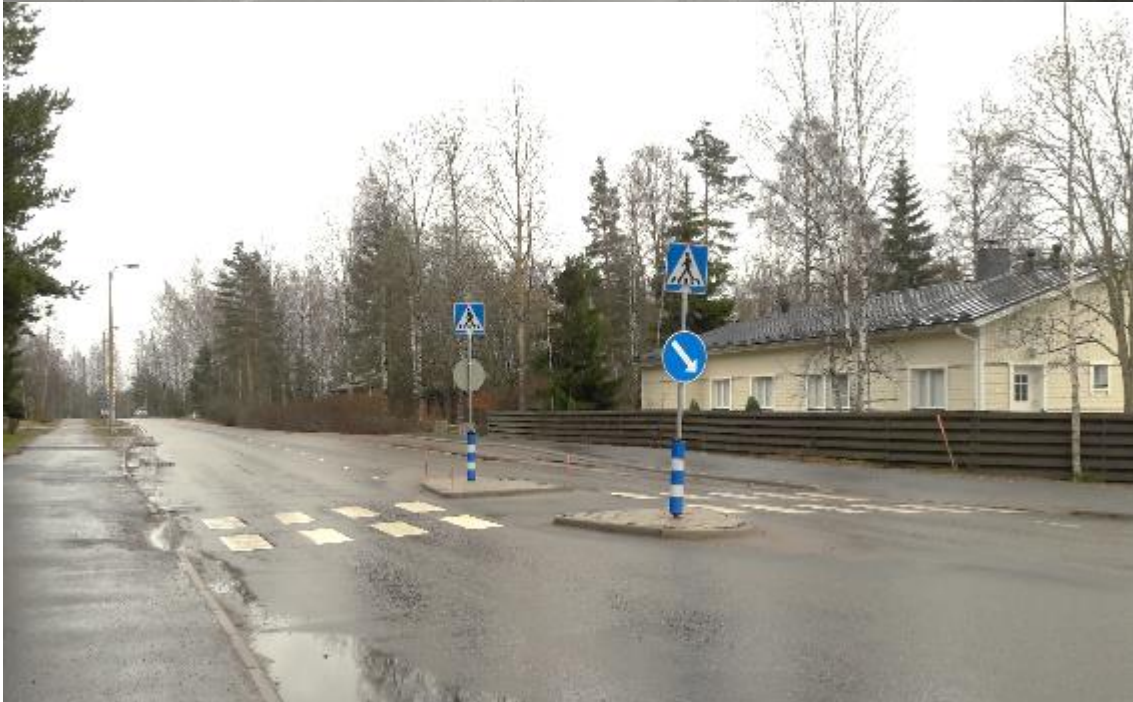
Kuva 17. Saarekkeellinen suojatie idästä (ylempi) ja lännestä (alempi) päin kuvattuna.

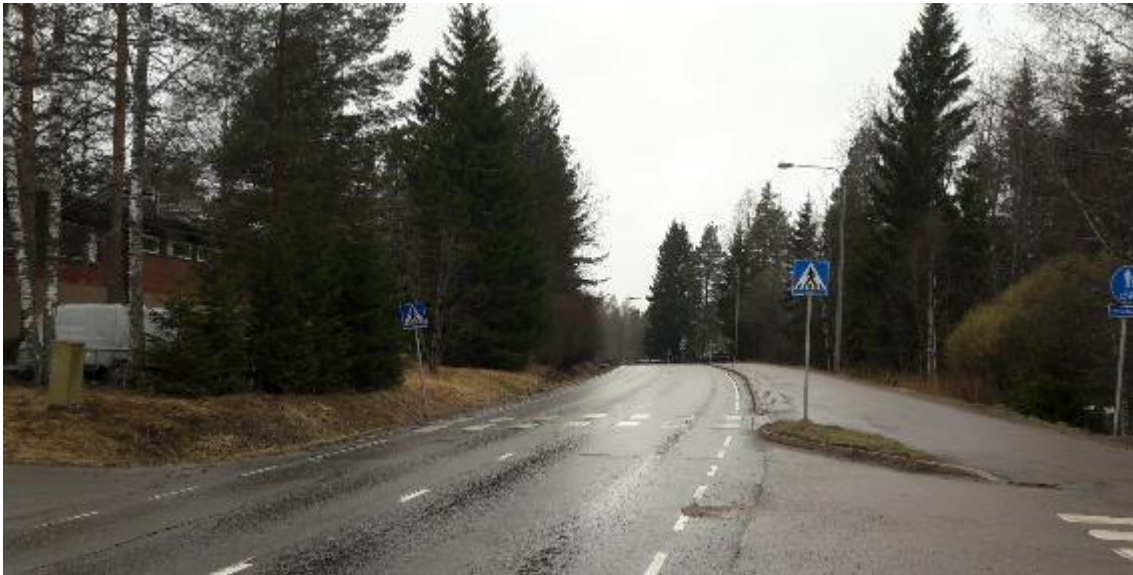
Kuva 18. Saarekkeeton suojatie idästä kuvattuna.

Saarekkeeton suojatie on kaarten loppupäässä lännestä lähestyttäessä. Vaikka kaarre ei ole jyrkkä, saattaa se silti vaikeuttaa jalankulkijan havaitsemista. Saarekkeeton suojatie johtaa Lepsämäntien pohjoispuolella kulkevalta kevyen liikenteen väylältä tien toisella puolella olevalle pientareelle. Kohdassa pientare on todella kapea ja varsinkin talvella

suojatietä voi olla aurauslumen takia vaikea käyttää. Suojatien ylitysmatka on noin seitsemän metriä. Suojatien eteläpuolella on todella vähän asutusta ja suojatien käyttäjämäärät ovat oletettavasti alhaiset.
