# Färghistorisk undersökning på Lebedeffska handelsgårdens fasader i Fredrikshamn

Metropolia Ammattikorkeakoulu

Opinnäytetyö

3.6.2018

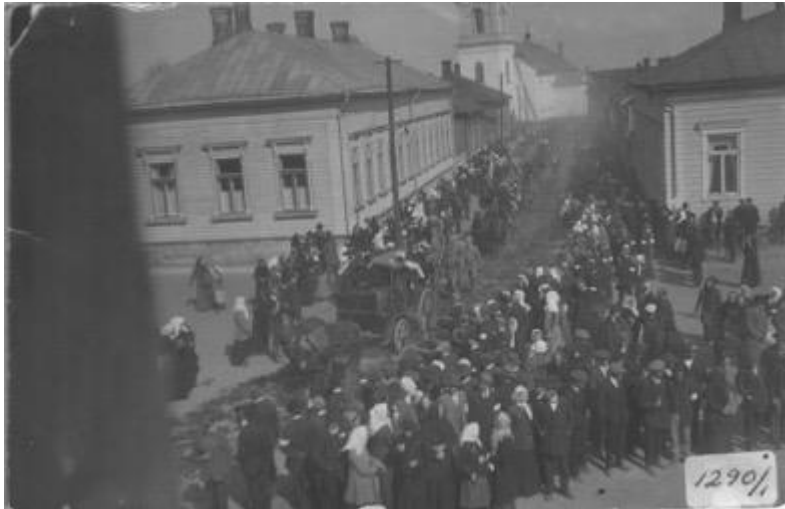
Bild 1. Lebedeffska handelsgården till vänster, ca 1907. Gaveln mot Rådhusstorget och långsidan längs Kyrkogatan. Fredrikshamns stadsmuseum.

Följande korta historik om huvudbyggnaderna har jag översatt av material jag fått av husets nuvarande ägare. Handelsmannen och redaren Andrei Lebedeff lät längs Kyrkogatan bygga ett bostadshus i empirestil år 1843. På den tiden hörde utöver en fru och tjänstefolket också sex egna barn och ett styvbarn till familjen. Byggnaden har fungerat som bostadshus med rätt få ändringar ändå till dags dato. Under början av 1900-talet har tre farstubyggnader tillbyggt och den delen av huset som vetter mot Rådhusorget började fungera som en avskild affärsbyggnad. Husgaveln (se bild 1) med affärerna har

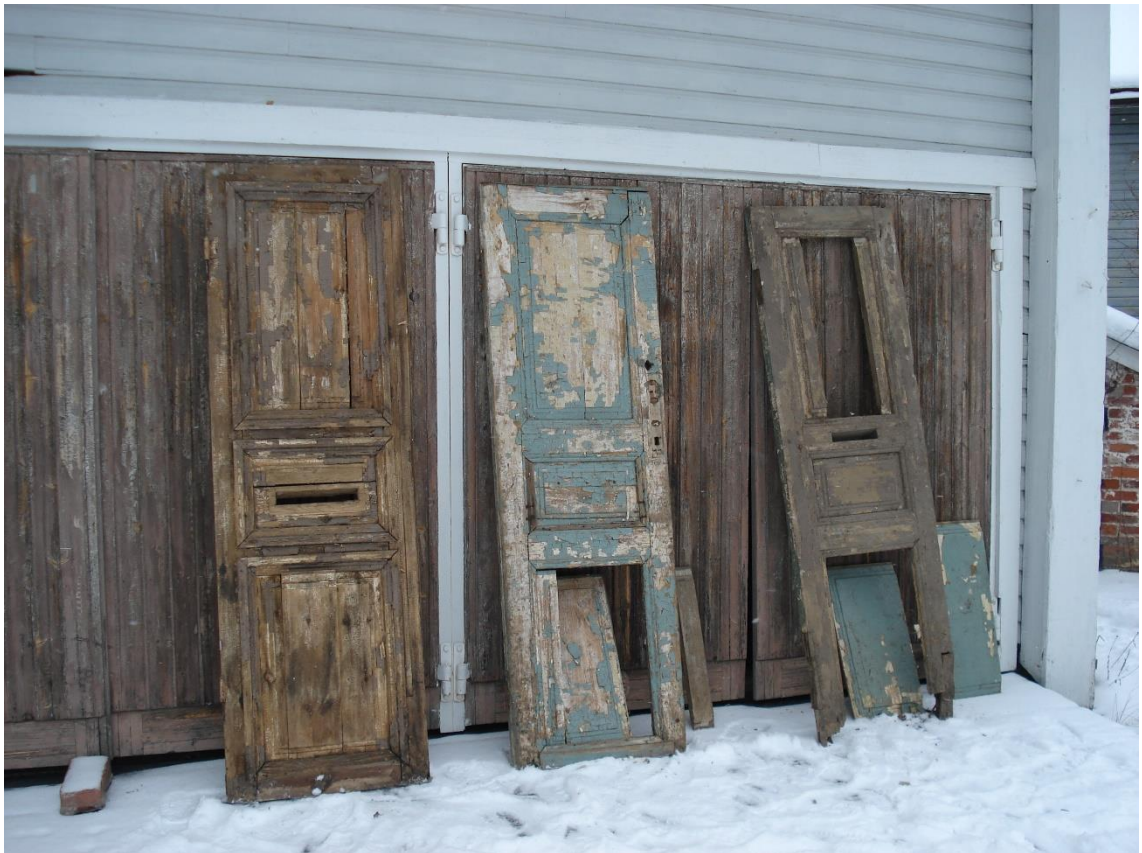
Bild 2. Pardörrar, troligtvis sex stycken ursprungligen. Fem har hittats.

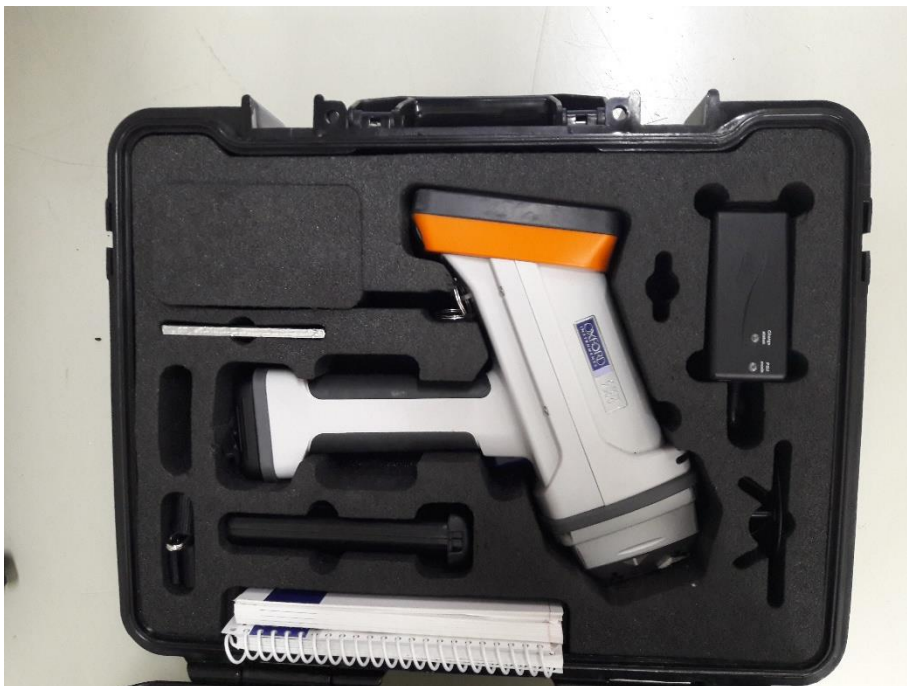
Bild 6. Metropolias XRF-apparat av märket Oxford Instruments, modell X-MET 7500.

Grundämnen har specifika frekvenssignaturer när de utsätts för röntgenstrålning, och apparaten kan åtskilja dessa signaturer och katalogiserar de grundämnen apparaten är byggd för att detektera. XRF-apparaten kan inte detektera organiska föreningar. (Perkiömäki 2018.) Grundämnena placeras i ordningsföljd från mest förekommande till mindre och anges i enheten ppm (parts per million), alltså miljontedelar. Apparaten kan alltså visa vilka grundämnen som förekommer på väggytan. Olika pigment har olika kemisk uppbyggnad och genom att tolka XRF-apparatens resultat kan man få en överblick över vilka pigment som kan ha använts på väggytan.

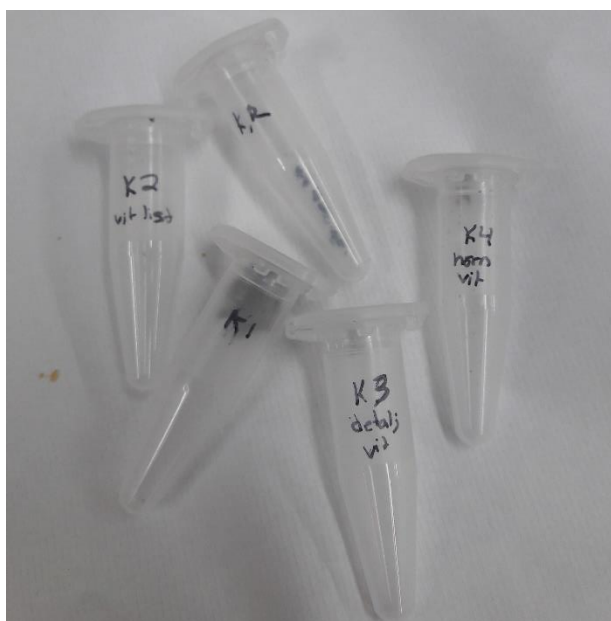
Bild 7. Färgprover från fasaden som vetter mot Kyrkogatan.

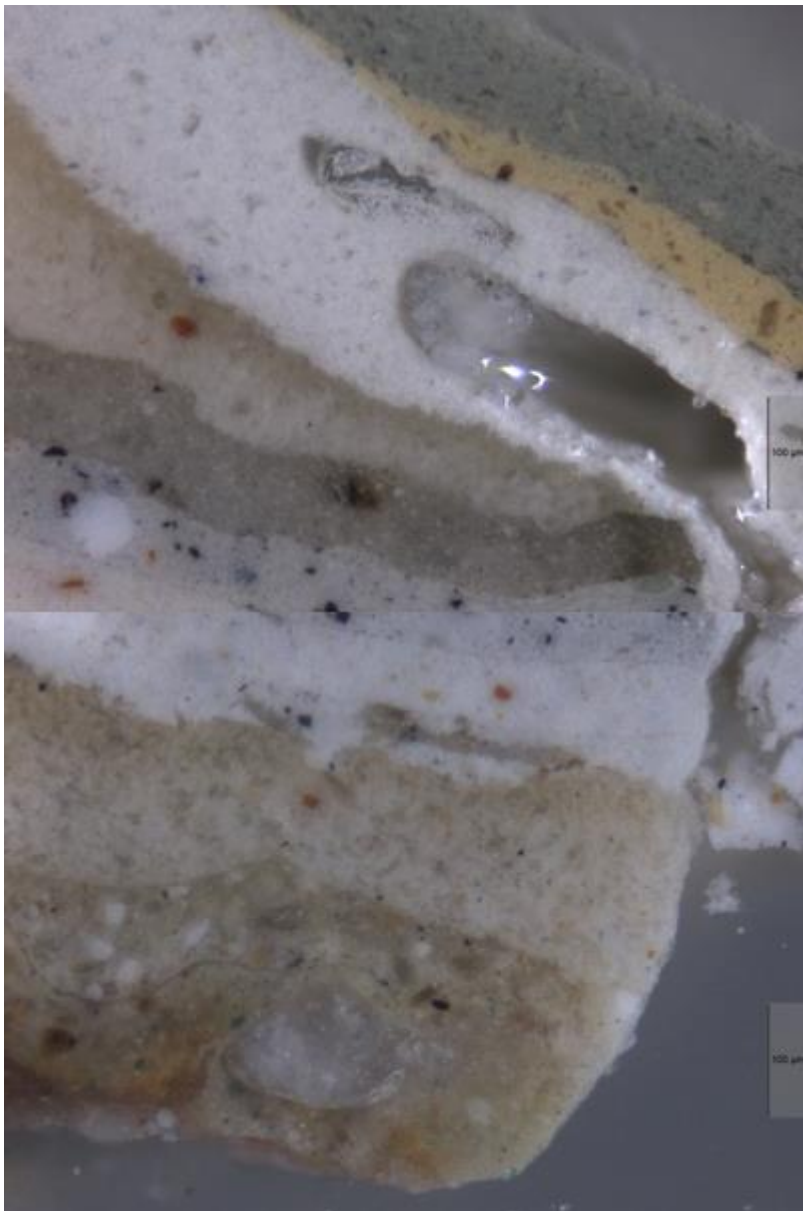
Bild 9. Mikroskopbild G2.1 200218 består av två delar eftersom färgsnittet var så tjockt. Bilden visar ett färgsnitt från fasaden på gavelväggen som vetter in mot gården. 100x förstoring.

Intressant är att två väggar som ligger bredvid varandra kan ha väldigt olika mängd färglager. Eventuellt kan det ha varit så att fasaden som vetter ut mot gatorna har skrapats rena från färg oftare än de sidor som vetter inåt mot gården. Angående de olika vita färglagren kan man se en skillnad i pigmentstorleken. De senare vita lagren har mycket mer finkorniga pigment jämfört med de tidigaste lagren. Efter en diskussion med lektor inom målerikonservering Tannar Ruuben (2018), kan de runda, vita klumparna som syns i de lägsta lagren i provet konstateras vara blyvitt pigment.

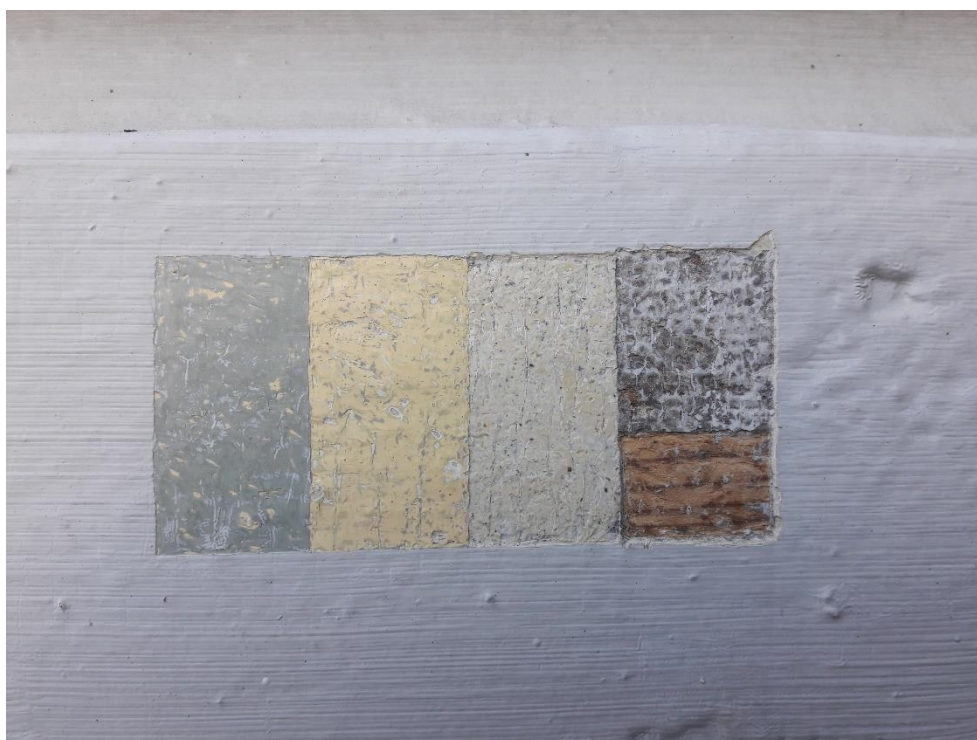
Bild 11. Den färdiga färgtrappan blev inte stor, knappt 10x5 cm. På den stora väggytan märks den inte om man inte vet var man ska leta.

Färgtrappan fick fem lager. Det första lagret visar det underliggande träet och ovanpå det en mörkt brun, tjock yta. Ytan kändes inte som målfärg när man skrapade på den, närmast som ett lager kitt. Lagret ovanpå det bruna är ett ljus lager. Också detta lager kändes hårt och lossnade i små smulor som påminde om krita. Följande lager kändes som målarfärg, ett klargult, tunt lager. Jag misstänker att det under det gula lagret finns ett väldigt tunt lager vit grundfärg som jag inte lyckades få fram med skalpellen. Lagret ovanpå det gula är tunt och grönt, och det översta, nuvarande lagret är ljus grått.

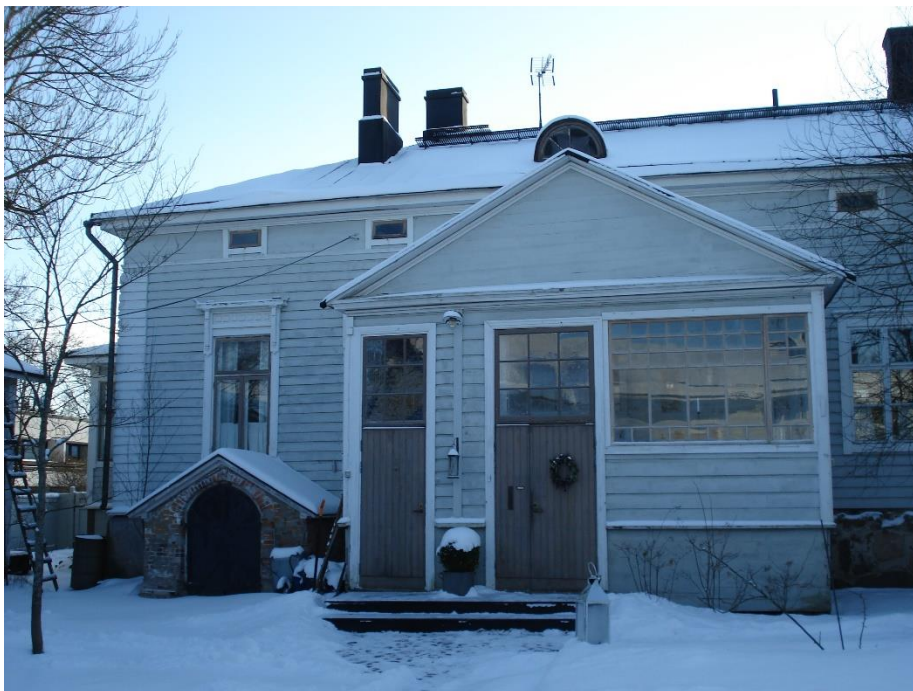
Bild 13. Utbyggd farstu och vågrät brädfodring på Lebedeffska handelsgården.

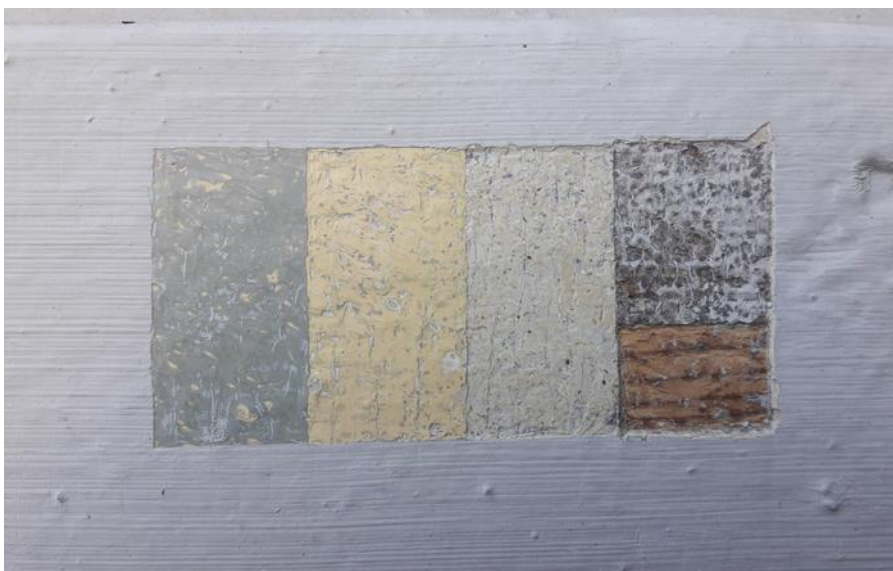
Färgtrappan placerades på den sida av huset som vetter mot innergården, diskret bredvid den vänstra farstun. Färgtrappan är framskrapad med skalpell.

Bild 2. Färgtrappan med träytan och fem synliga färglager.

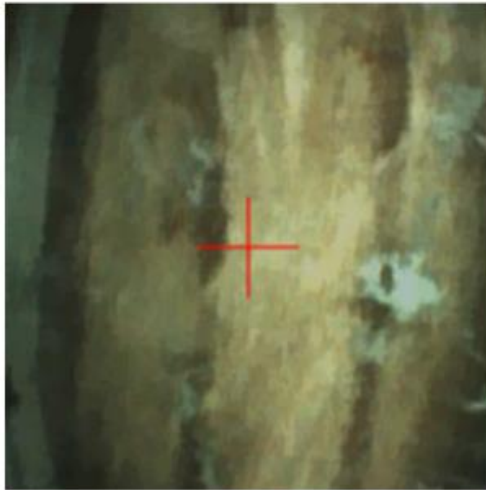
Vertailunäyte:

Nimi lebedeff 1	Luokka Soil_LE_FP		Päivämäärä 28.3.2018		Kellonaika 12.13.57		Kesto 20,5 s
<b>Alkuaine</b>	S ppm	Cl ppm	Ca ppm	Pb ppm	Si ppm	Ti ppm	Zn ppm
	341231	163021	148395	80983	24383	20277	7582
±	2367	2315	1589	4438	2566	605	206
<b>Alkuaine</b>	Mn ppm	Fe ppm	Au ppm	Tl ppm	Sr ppm		
	2415	1391	863	844	584		
±	445	318	217	206	155

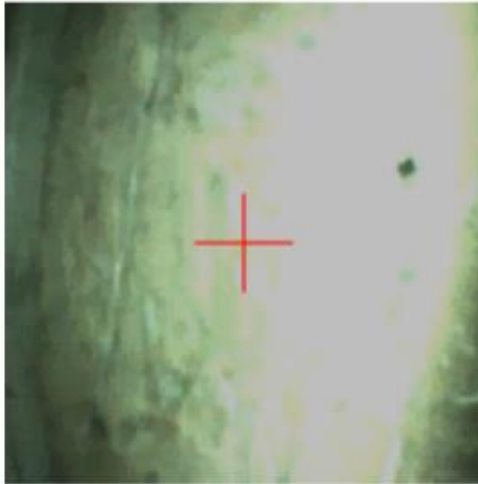
Nimi	Luokka	Päivämäärä	Kellonaika	Kesto			
lebedeff 3	Soil_LE_FP	28.3.2018	12.18.26	20,6 s			
<b>Alkuaine</b>	Zn ppm	S ppm	Ti ppm	Pb ppm	Ba ppm	Si ppm	V ppm
	142849	127311	122128	102367	79294	57392	23907
±	427	806	426	549	1303	1419	1659
<b>Alkuaine</b>	Cl ppm	Ca ppm	Sr ppm	Mn ppm	Fe ppm	W ppm	Zr ppm
	12598	8999	4873	1983	1880	739	173
±	332	200	62	166	137	133	41
<b>Alkuaine</b>	Rb ppm						
	147						
±	32						
Vertailunäyte:

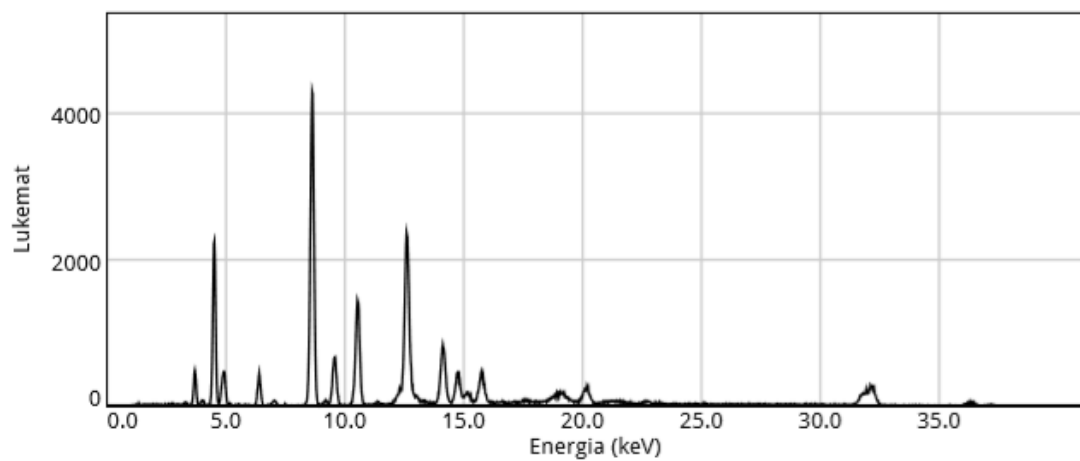
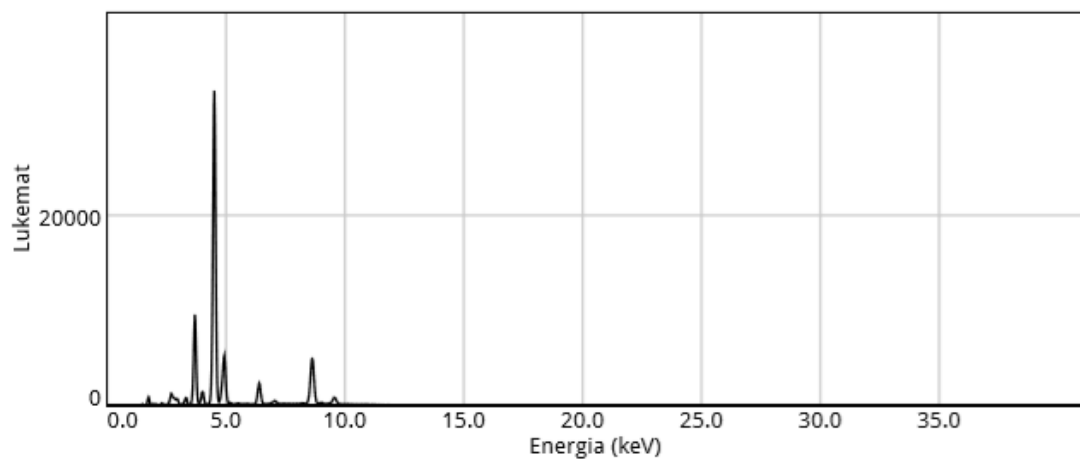
Vertailunäyte:

Nimi	Luokka		Päivämäärä		Kellonaika		Kesto
lebedeff 6	Soil_LE_FP		28.3.2018		12.25.31		20,5 s
<b>Alkuaine</b>	Ti ppm	Ca ppm	Si ppm	Mg ppm	Zn ppm	Al ppm	Ba ppm
	221402	88848	71681	35607	31585	30753	28826
±	465	369	1233	9309	161	2041	441
<b>Alkuaine</b>	Pb ppm	K ppm	Fe ppm	Cl ppm	V ppm	P ppm	S ppm
	13854	11177	9099	7638	4477	2994	2832
±	136	198	173	178	909	280	150
<b>Alkuaine</b>	Sr ppm	Zr ppm	Mn ppm	Co ppm	Rb ppm		
	2328	878	265	208	82		
±	26	24	84	50	12
