ONLINE-ANTURITEKNOLOGIAN KEHITTÄMINEN SISÄILMASTON TERVEYDEN VARMISTAMISEEN

Tuija Ranta-Korhonen (toim.)

XAMK KEHITTÄÄ 77

KAAKKOIS-SUOMEN AMMATTIKORKEAKOULU
MIKKELI 2019

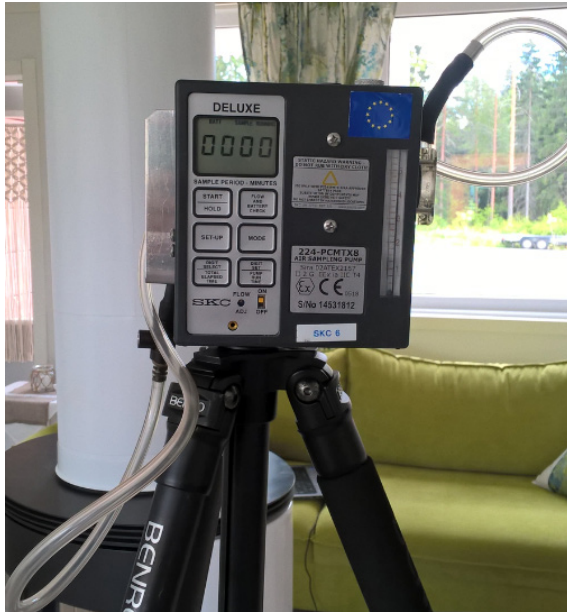
Hankkeen tutkimuskohteiden sisäilman VOC-pitoisuutta tutkittiin pääasiassa standardin ISO 16000-6 mukaisesti. Käytetyssä menetelmässä sisäilmanäyte kerätään pumpulla Tenax TA -adsorbenttia sisältävään metalliputkeen (kuva 1) ja putken sisältö analysoidaan laboratoriossa kaasukromatografi-massaspektrometrilaitteistolla. Menetelmän avulla saadaan selville mittauspisteen sisäilman TVOC-pitoisuus sekä pystytään erottelemaan eri VOC-yhdisteet. Tulosten tulkinnassa on huomioitava se, että mittausten tulos kuvaa sisäil-

KUVA 1. Näytteenotto pumpulla Tenax TA -adsorbenttiputkeen

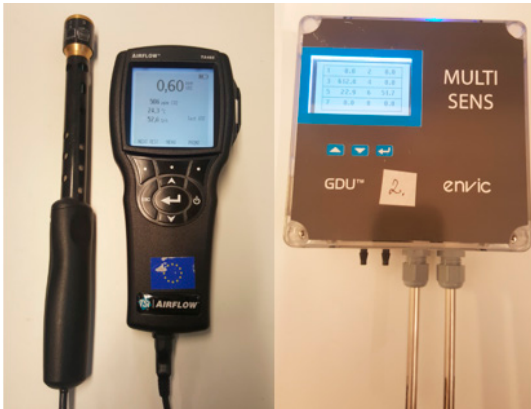
Tutkimuskohteiden sisäilman TVOC-pitoisuutta pyrittiin hankkeessa mittaamaan myös erilaisilla käytössä olevilla suoraan osoittavilla mittalaitteilla. Käytössä oli TSI Airflow-monitoimimittari ja siihen liitettävä VOC-anturi, jonka toiminta perustuu PID-tekno-
logiaan (Photo-Ionization Detection), sekä Envic Oy:n valmistama GDU Multisens -anturi sisäilman VOC-pitoisuuden, lämpötilan, suhteellisen kosteuden ja hiilidioksidin monitoimintaan (kuva 2). Monitoimilaitteen VOC-anturin toiminta perustuu anturimateriaalin hapetusreaktioon.

KUVA 2. TSI Airflow -monitoimimittari ja GDU Multisens -mittalaite

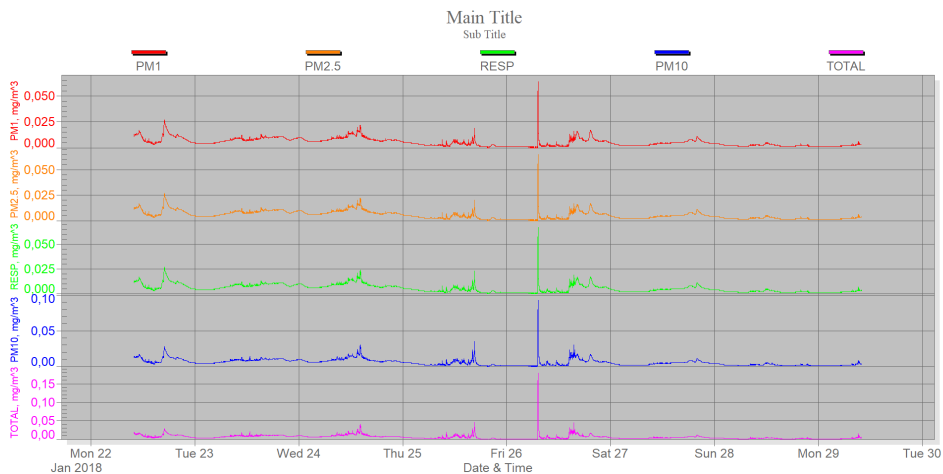
Sisäilman hiukkasnäytteenotossa käytettiin DustTrak-hiukkaslaskuria, jonka avulla voidaan mitata samanaikaisesti sekä hiukkasten massapitoisuutta että eritellä mitatut hiukkaset viiteen eri kokoluokkaan. Kokoluokkia ovat PM_1 , $PM_{2,5}$, PM_4 , PM_{10} (hengitettävät hiukkaset) sekä PM_{15} (kokonaispöly). Hiukkaslaskurin avulla voidaan tehdä sekä lyhytaikaisia että pitkäkestoisia mittauksia. Kuvassa 2 on nähtävillä esimerkki DustTrak-hiukkaslaskurilla tehdyn mittausjakson esityksestä kuvaajien avulla.

KUVA 2. DustTrak-hiukkasmittarin tulokset kuvaajan muodossa

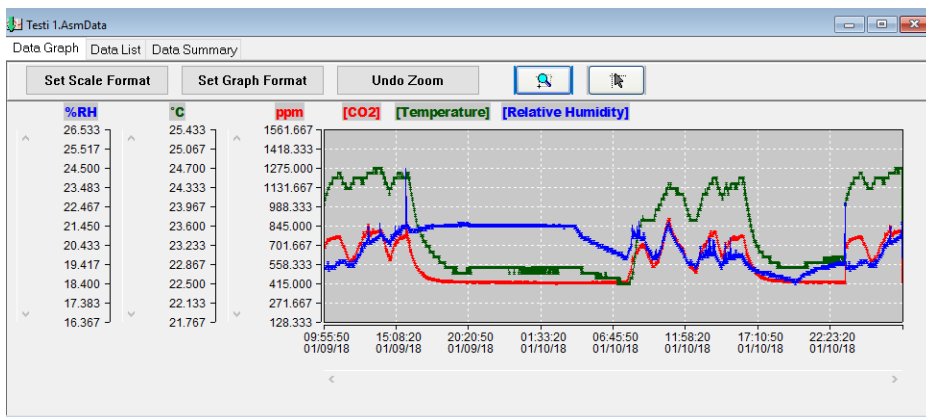
Lisäksi hankkeessa mitattiin sisäilman CO₂-pitoisuutta, suhteellista kosteutta ja lämpötilaa Trotec BZ30 -monitoimimittarin avulla. Laitteella voidaan tallentaa sekä lyhyt- että pitkäkestoisia mittausjaksoja. Kuvassa 3 on nähtävillä esimerkki laitteen mittaamista tuloksista kuvaajan muodossa.

KUVA 3. Trotec BZ30 -mittalaitteen tuloksia kuvaajan muodossa

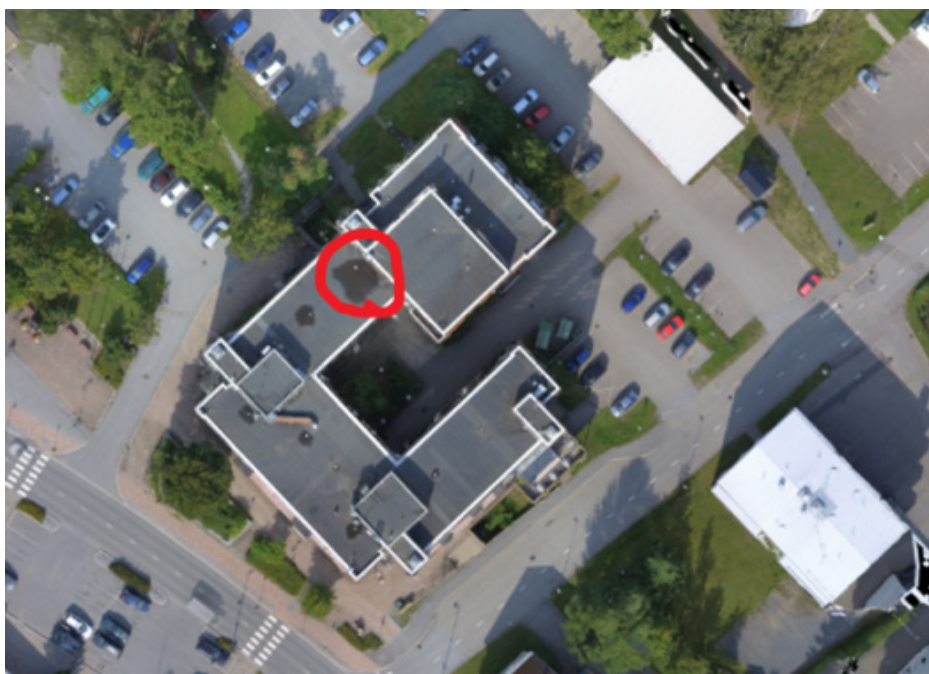
Droonin avulla tehtävä rakennusten kuvaus ja kuvausmateriaalin pohjalta tehtävä 3D-mallinnus tarjoavat aivan uudenlaisia työkaluja rakennusten dokumentointiin. Droonin avulla päästään kuvaamaan ja tarkastelemaan paikkoja, jotka ovat hankalasti saavutettavissa. Droonikuvaus tarjoaa esimerkiksi mahdollisuuden rakennuksen katon kunnan säännölliseen tarkasteluun ja dokumentointiin. Kuvamateriaalia voidaan hyödyntää myös rakennuksen ennakoivassa kunnossapidossa. Esimerkiksi kuvassa 2 on nähtävissä kuvatun rakennuksen yhden kattokaivon ympärillä selvästi suurempi märkä alue muihin kattokaivoihin verrattuna, mikä saattaa merkitä esimerkiksi kattokaivon tukkeutumista tai muuta ongelmaa kattorakenteessa.

KUVA 2. Esimerkki katon kuvauksesta (kuva Esa Hannus)

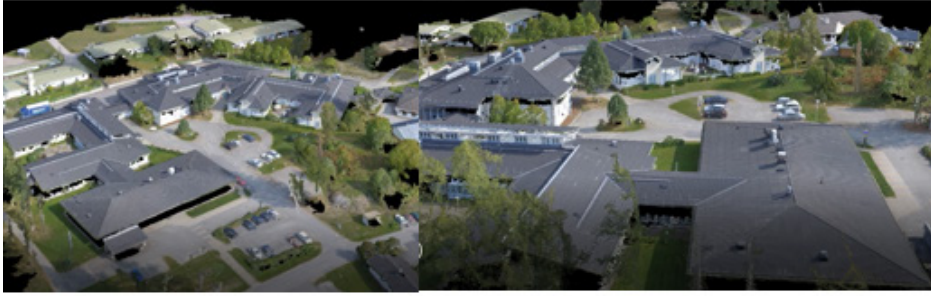
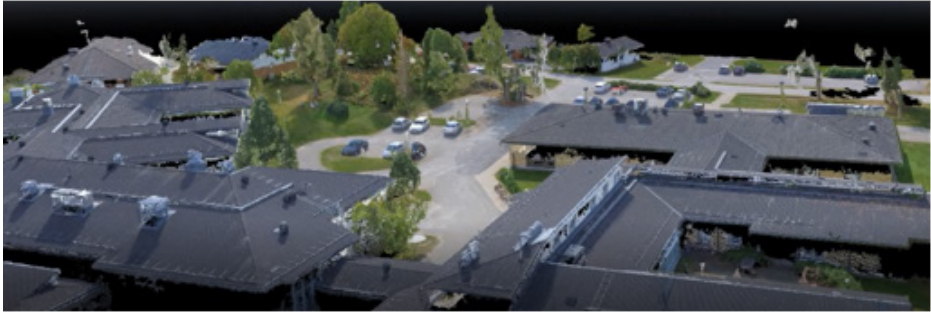
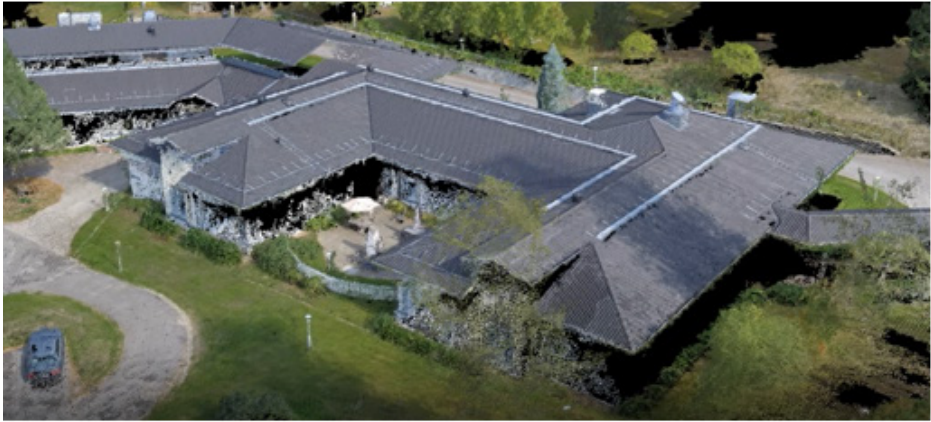
Tuotettu 3D-malli on uskollinen alkuperäiselle kohteelle siten, että siitä voidaan selvittää esimerkiksi kohteen etäisyyksiä, pinta-aloja tai tilavuuksia. 3D-mallin avulla kohdetta ja sen yksityiskohtia voidaan tarkastella vapaasti ja myös todellisuudessa saavuttamattomissa olevista kuvakulmista ja paikoista. Ohjelman tuottaman aineiston avulla voidaan myös tehdä ja tallentaa videona toistettavia kohde-esittelyjä. Kuvassa 4 on esimerkki Pix4Dmapperin avulla tuotetusta 3D-mallista. Kuvat on otettu kuvakaappauksina kuvausten pohjalta tehdystä lentovideosta.

KUVA 4. Kohteen dokumentointia 3D-mallin avulla (kuvat Esa Hannus)

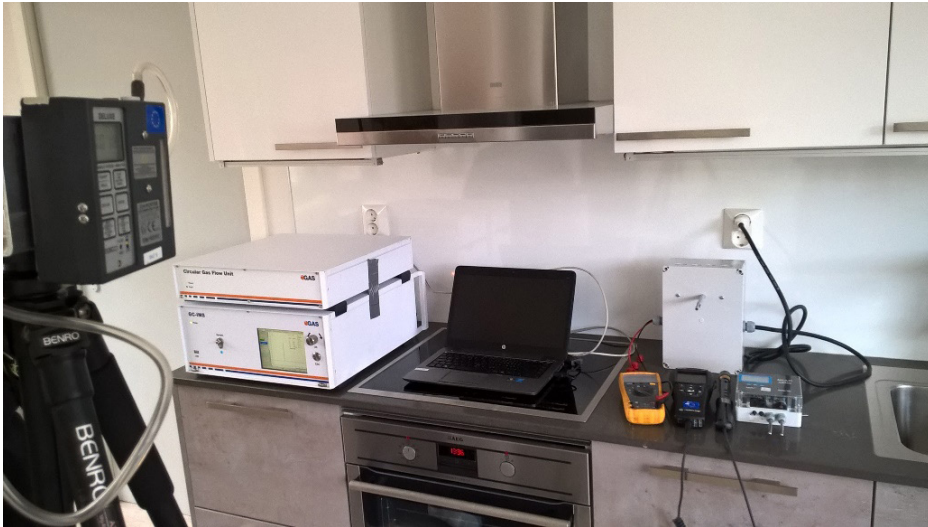
otettava näyte otettiin analysaattoreiden välittömästä läheisyydestä. Mittaustilanne ja käytetyt laitteet ovat nähtävissä kuvissa 1 ja 2.

KUVA 1. Mittaustilanne ja -laitteet (kuva Salla Thil)

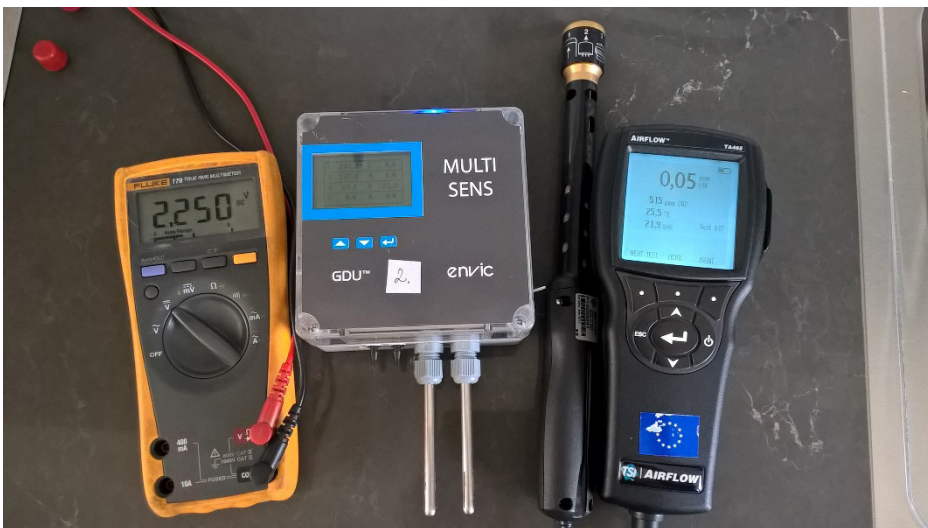
KUVA 2. Mittaustilanne TVOC-mittareilla (kuva Salla Thil)

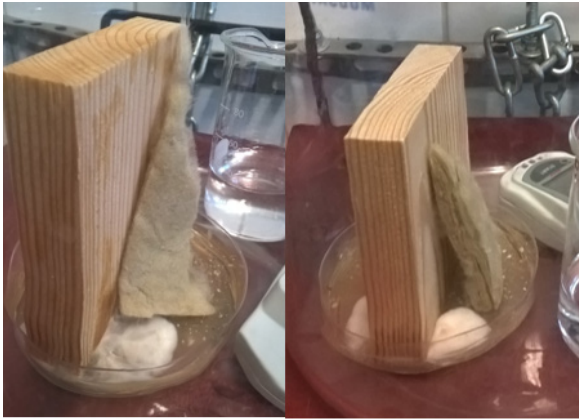
Koejärjestelyssä 3 käytetty lattiasieni oli kasvultaan hitaampi kuin aiemmissa kokeissa käytetyt mikrobit. Kahden viikon jälkeen kokeiden aloittamisesta lattiasieni oli levinnyt petrimaljalle valetulla Malt2%-agarilla, muttei vielä tarttunut rakennusmateriaaliin (kuvat 5 ja 6). Kokeen kestänyt 32 päivää voitiin todeta lattiasienen aistinvaraisesti havainnoituna levinneen myös tutkittavaan puukappaleeseen. Lisäksi sieni oli lähtenyt kasvamaan myös koekammioon sijoitetun lasivillapalan pinnassa.

KUVAT 5 ja 6. Koe 3, kammiot 1 ja 2 kahden viikon kuluttua kokeen aloituksesta (kuvat Salla Thil)

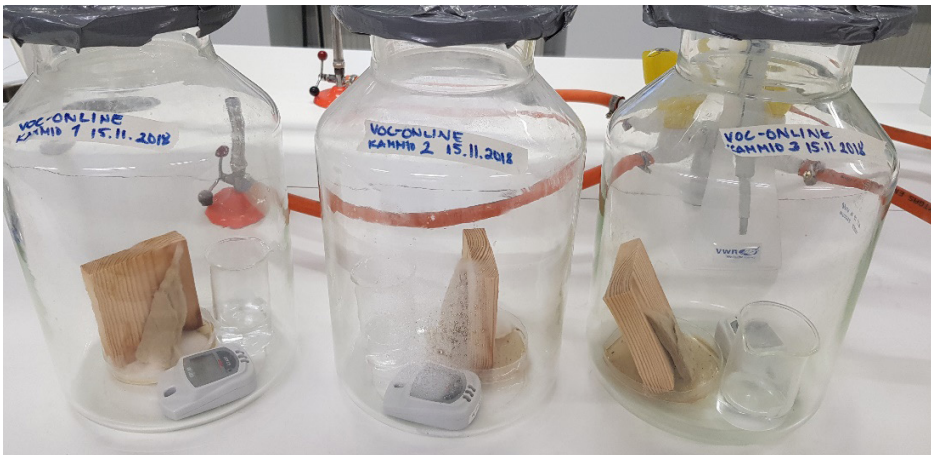
Kolmannet kammiokokeet purettiin 12,5 viikon altistusajan jälkeen 11.2.2019 (kuva 7). Lattiasieni oli kuroutunut puunäytteen alareunaan kiinni ja levittäytynyt agarille osittain. Kuvissa 8–11 on nähtävissä kammioiden 1 ja 2 kasvustot ja niiden levinneisyys ennen kokeiden purkamista. 0-näytteessä ei ollut aistinvaraisesti havaittavissa kontaminaation viittaavaa mikrobikasvustoa (kuva 12).

KUVA 7. Kammiot 12,5 viikon altistusajan jälkeen (kuva Salla Thil)

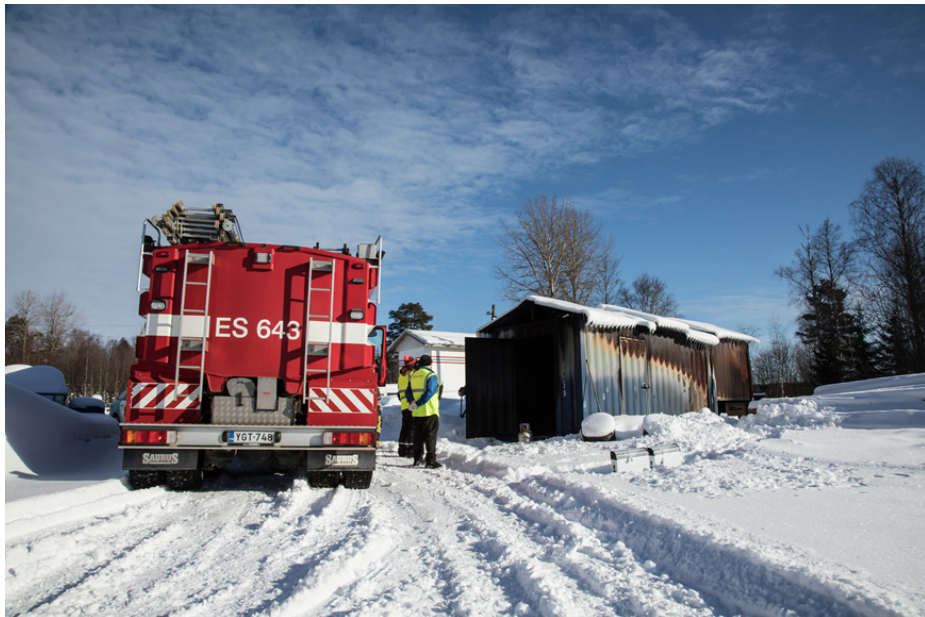
KUVA 1. Palokontti Joroisten harjoitusalueella (kuva Eloaho 2018)

Toimenpiteessä järjestettiin kahdet erilliset palokokeet huhtikuussa 2018. Ensimmäiset palokokeet järjestettiin Joroisissa Etelä-Savon pelastuslaitoksen harjoitusalueella, jossa polttopaikkana toimi sammutusharjoituksissa käytettävä kontti (kuva 1). Toinen palokoe järjestettiin Juvalla, jossa polttokohteena oli purkukuntoinen kesämökki irtaimistoinen (kuva 2). Palokokeissa näytteitä otettiin ennen paloa, palon aikana sekä sammutuksen ja savutuuletuksen jälkeen.

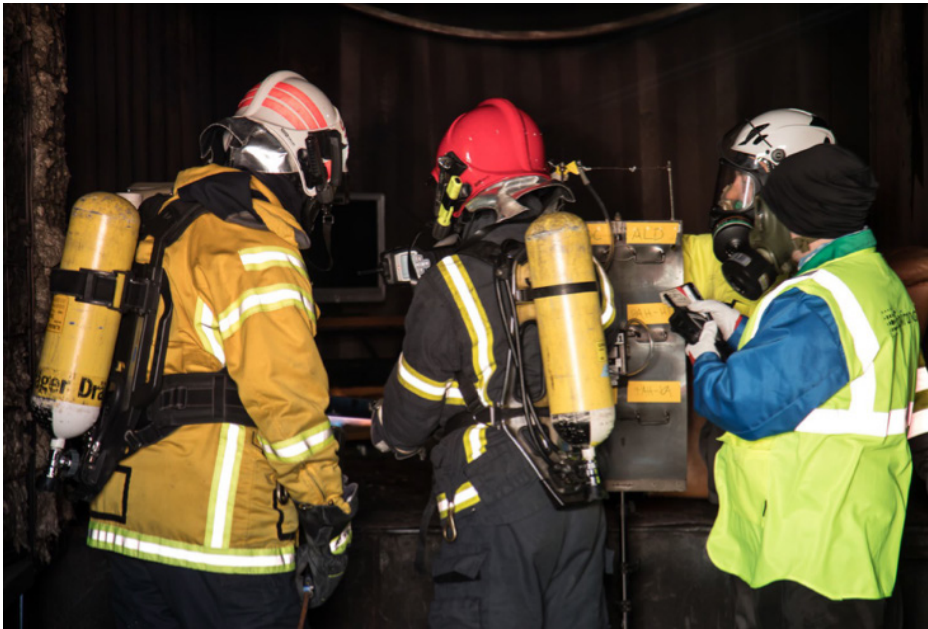
Kokeen toisessa osassa simuloitiin huoneistopaloa. Tämän vuoksi konttiin kalustettiin ”olohuone” eli sinne tuotiin muun muassa sohva, lastulevyhylly sekä kodin elektroniikkaa. Palossa vapautuvia epäpuhtauspitoisuuksia monitoroitiin palon aikana, palon sammuttua heti savutuuletuksen jälkeen sekä noin kolmen tunnin kuluttua tuuletuksen alkamisesta. Tarkoituksena oli arvioida palossa syntyviä merkittävimpiä epäpuhtauspitoisuuksia ja savutuuletuksen vaikuttavuutta pitoisuuksiin mittaamalla sisäilman VOC-yhdisteitä, aldehydejä, PAH-yhdisteitä ja syaanivedyn pitoisuutta (kuva 3).

KUVA 3. Konttipalon savukaasujen näytekeraäys (kuva Eloaho 2018)

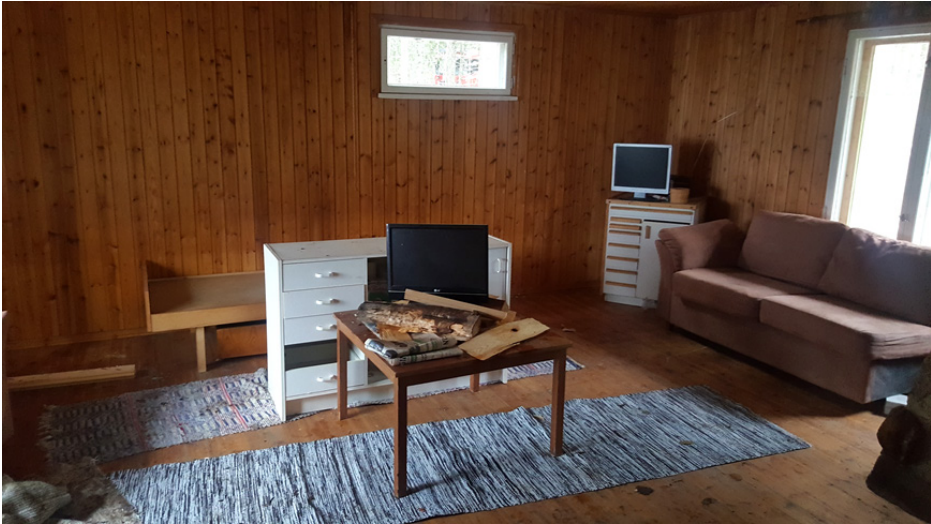
KUVA 4. Palokokeen suorituspaikka (kuva Salla Thil)

Juvalla toteutetussa toisessa palokokeessa tutkimuskohteena oli lautarakenteinen mökki. Koe toteutettiin kahdessa vaiheessa. Palokoe aloitettiin mittaamalla mökin tuvan sisäilman taustapitoisuudet (VOC). Palokokeen ensimmäisessä vaiheessa palotilanteena simuloitiin huoneistopaloa ilman sähköjohtoja ja muovimattoa. Palo sammutettiin ennen sen leviämistä tuvasta muualle rakennukseen ja sen jälkeen tiloissa tehtiin savutuuletus. Palosta aiheutuvista savukaasuista analysoitiin VOC-pitoisuuksia, PAH-yhdisteitä, aldehydejä sekä syaanivedyn pitoisuutta palon aikana, heti sammutuksen jälkeen ja 30 minuutin savutuuletuksen jälkeen. Palokokeen toisessa vaiheessa palokuormaan lisättiin sähkölaitteita ja muovimattoa todellisen palotilanteen simuloimiseksi (kuva 4). Myös toinen palo sammutettiin savutuuletuksen vaikutusten arvioimiseksi. Toisessa kokeessa sisäilmasta analysoitiin ensimmäisessä kokeessa kerättyjen näytteiden lisäksi myös kloorivetyhapon pitoisuutta.

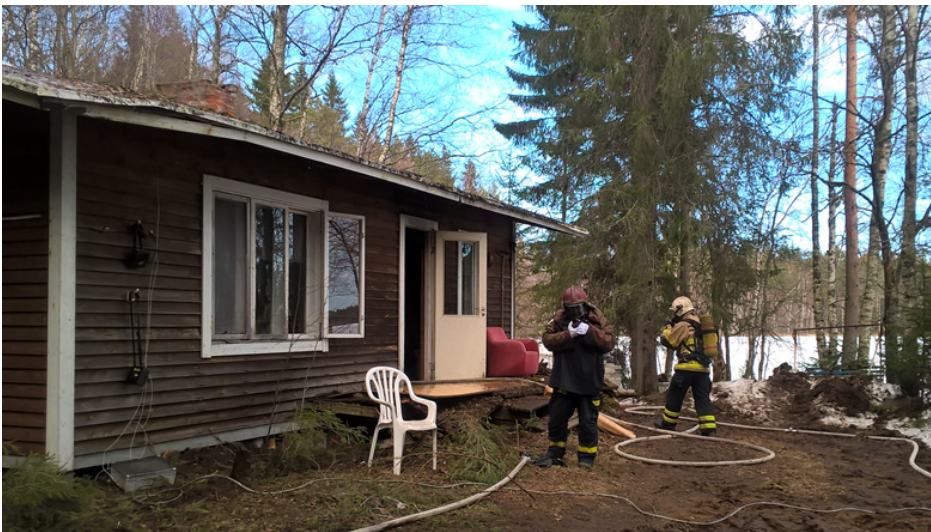
Savukaasujen lämpötilan sekä CO-, CO₂- ja O₂-pitoisuuksien mittausta varten mökin seinään porattiin hengityskorkeudelle aukkoja, joiden läpi savukaasu- ja lämpötilamittareiden anturit pystytettiin viemään palotilaan (kuva 5).

KUVA 5. Polttovaiheen valmistelua (kuva Salla Thil)

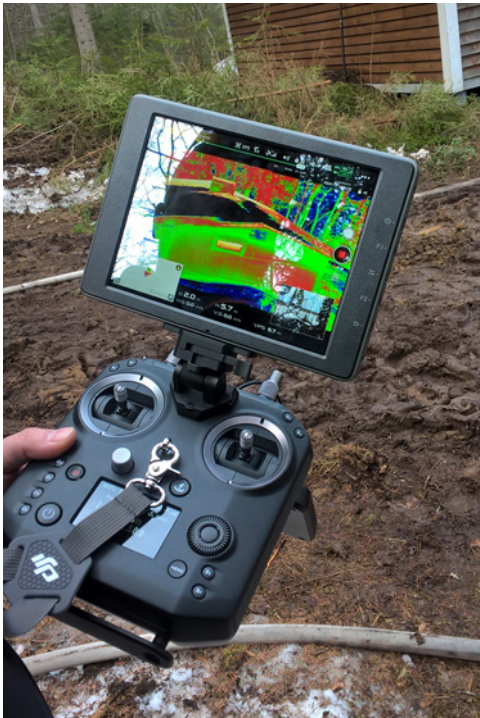
Pelastusopiston henkilöstö kuvasi palotilannetta kahden kuvauskopterin eli droomin avulla, joista toinen oli varustettu tavallisella videokameralla ja toinen lämpökameralla. Kuvaukset eivät varsinaisesti olleet osa VOC-Online-hankkeen toteutusta, vaan Pelastusopisto kuvasi materiaalin omiin opetustarkoituksiinsa.

KUVA 6. Lämpökamerakuvaa tulipalosta kuvauskopterilla kuvattuna (kuva Salla Thil)

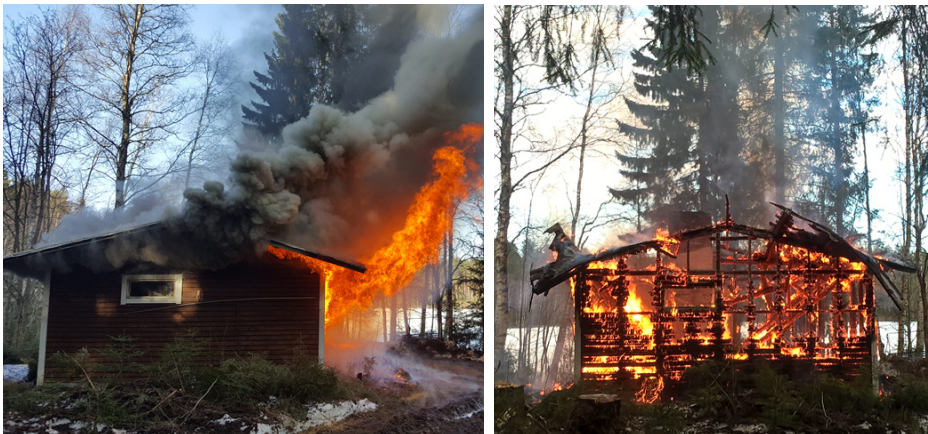
KUVAT 7 ja 8. Mökin lopullinen poltto (kuvat Salla Thil)

Palokokeen mittausten jälkeen mökki sytytettiin jälleen palamaan ja sen annettiin palaa loppuun asti (kuvat 7 ja 8).
