# **SELVITYS KOTKAN SATAMISSA RIKKOUTU- NEISTA UPM-KYMMENEN KAUKAAN PAPERI- TEHTAAN RULLISTA JA NIIHIN LIITTYVISTÄ TOIMINTAPROSESSEISTA**

Opinnäytetyö 2010

Selvitys Kotkan satamissa rikkoutuneista UPM-Kymmene Kaukaan paperitehtaan rullista ja niihin liittyvistä toimintaprosesseista, sivuja 41

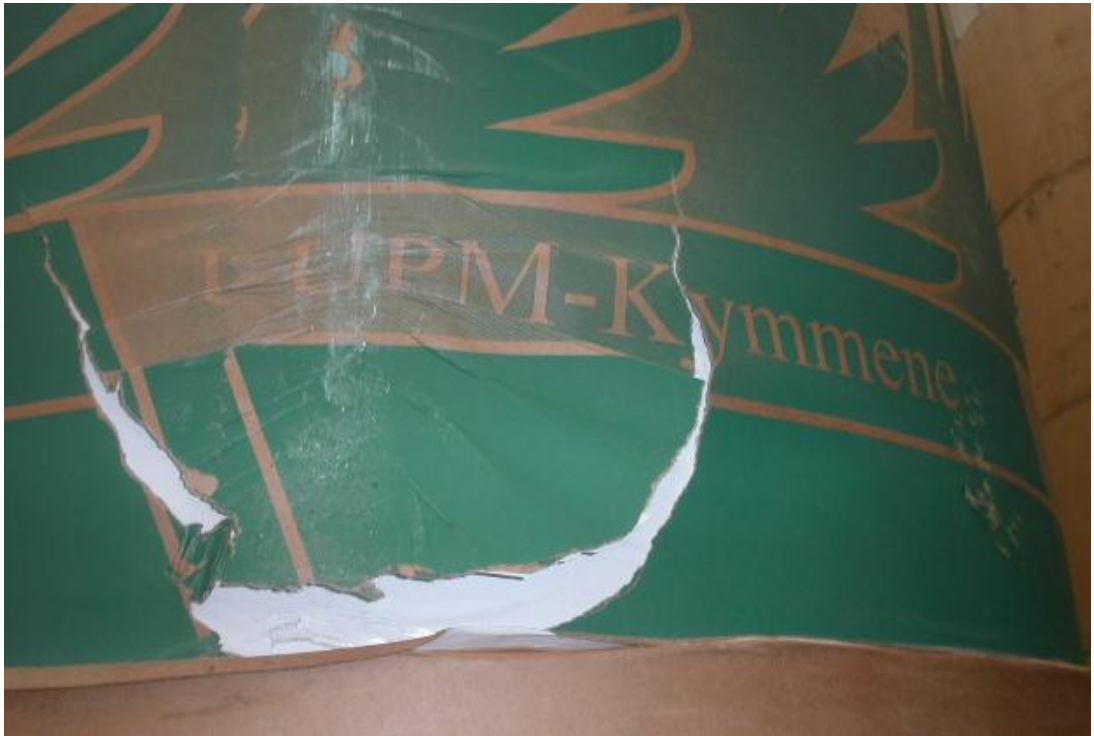
Kuva 3 Kulmavaurioitunut rulla (Leskinen 2009)

Kuvassa 3 (s.11) on kuvattu kulmavaurioitunut paperirulla. Kulmavahingolla tarkoitetaan viiltoa, jälkeä tai repeämää rullan kulmassa. Kulmavaurioiden yleisin syy, kuten muidenkin vaurioiden, on trukikäsittelyssä. Kulmavaurioita aiheuttaa rullan vinosta alas laskusta tai siitä, että rullaa ei ole nostettu riittävän korkealle ennen kääntämistä ja rullan kulma osuu maahan. Mikäli varastopinossa on halkaisijavaihteluita tai rullat eivät ole kohdakkain, viereisen pinon nostaminen voi vaurioittaa ulkonevaa rullan kulmaa. Samoin jos nostetaan kahta eri halkaisijalla olevaa rullaa yhtä aikaa ottamalla kiinni rullien välissä olevasta saumasta, suuremman kulma voi vahingoittua. Rullien pinoamisvaiheessa ja pinojen purkamisessa voi syntyä myös kulmavaurioita, jos trukin masto ei ole pystysuorassa tai rullia ei nosteta tarpeeksi korkealle. Kulmavaurioitunut rulla lähetetään aina arvioitavaksi. (Jaakkola 2005; Pesonen ym. 2007.)

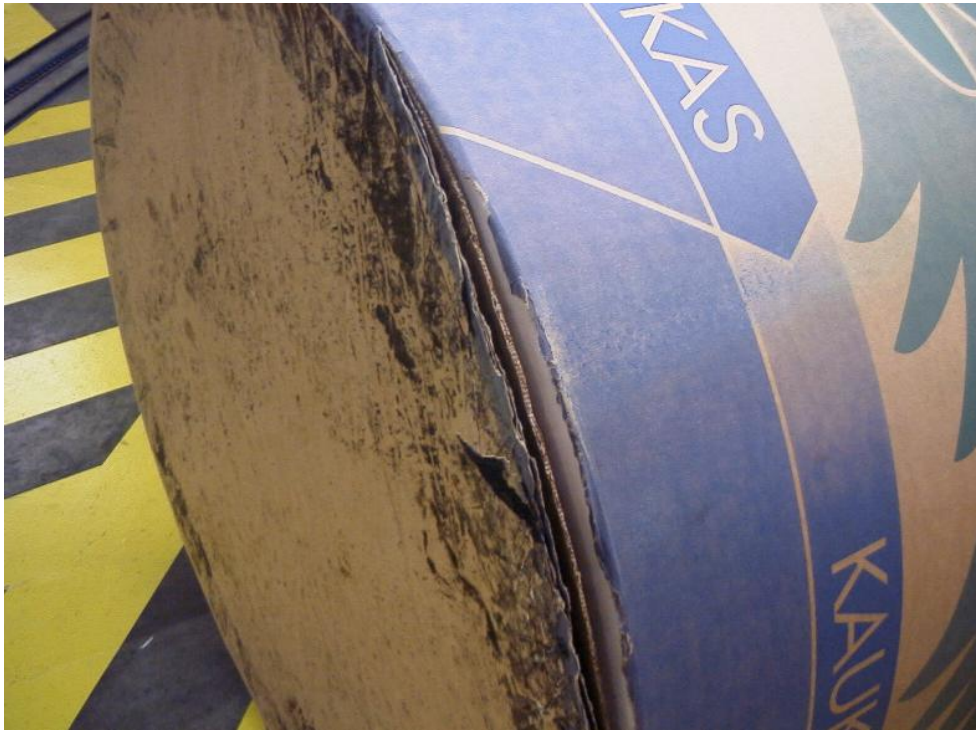
Kuva 4 Päätyvaurioitunut rulla (Leskinen 2009)

Kuvassa 4 (s.12) on päätyvaurioitunut rulla, jota on työnnetty lattialla ja rullan alasauma on leikkautunut. Päätyvaurioita aiheutuu, kun rullia vedetään tai työnnetään varaston tai kuljetusvälineen lattialla. Päätyvaurioita aiheutuu myös lattioilla olevista kivistä, joita voi tulla trukin pyörien mukana tai lattioiden mureneemisesta. Kivet aiheuttavat painaumuksia rullan pohjaan. Myös kosteus aiheuttaa päätyvaurioita. Päätyvaurioitunut rulla lähetetään aina arvioitavaksi. (Jaakkola 2005, 33.)

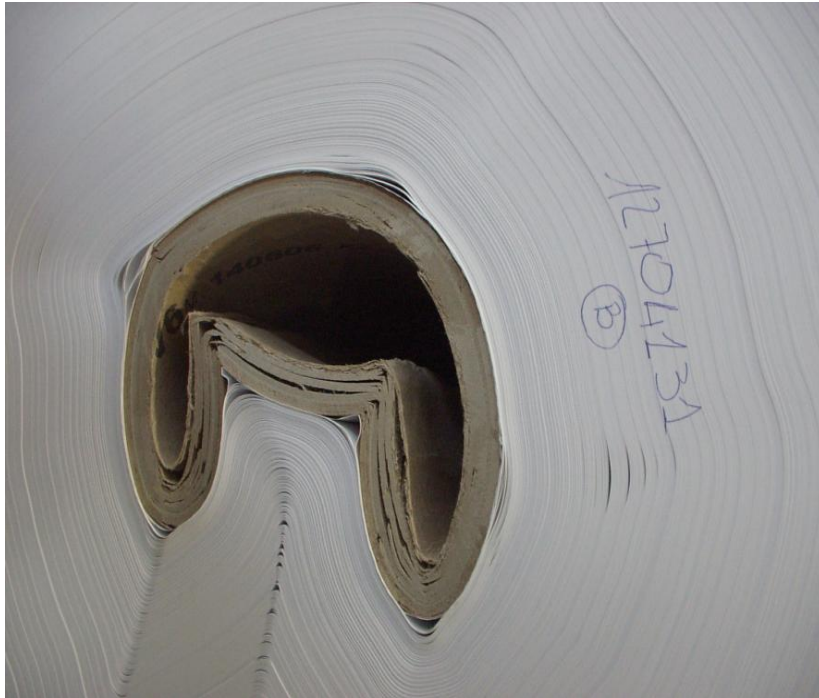
Kuva 5 Trukkikäsitellyssä pudonneen rullan pääty (Leskinen 2009)

Suurin syy rullan soikeutumiseen ja hylsyn rikkoutumiseen on sen putoaminen nostolaitteelta tai trukikäsittelystä. Liian suuri pihtipaine rullan käsittelyssä voi soikeuttaa rullan kuten myös vääränlaisilla pihdeillä käsittely tai väärästä kohtaa rullaa kiinni ottaminen. Rullan muoto muuttuu pyöreästä soikeaksi. Hylsyvahingoissa hylsy on ruhjoutunut tai epäkesko. Hylsyvaurioitunut rulla, kuten kuvassa 5, lähetetään aina arvioitavaksi. Soikeutumisesta käytetään myös sanaa deformaatio. (Ville Huovila 20.8.2010.)

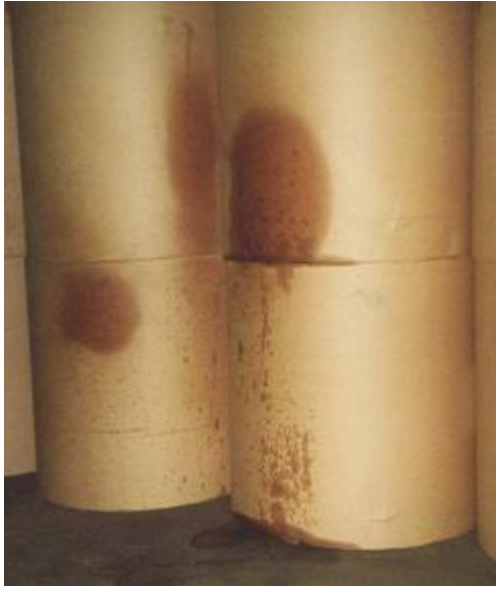
Kuva 8 Likaantuneita rullia (Leskinen 2009)

Lika- ja kontaminaatio-vahingot aiheutuvat öljystä, kemikaaleista tai laivan likaisesta kannesta tai ruumasta. Kuvassa 8 näkyy likaantuneita rullia varastoruumissa. Likaantunut rulla lähetetään aina arvioitavaksi. (Pesonen ym. 2007.)

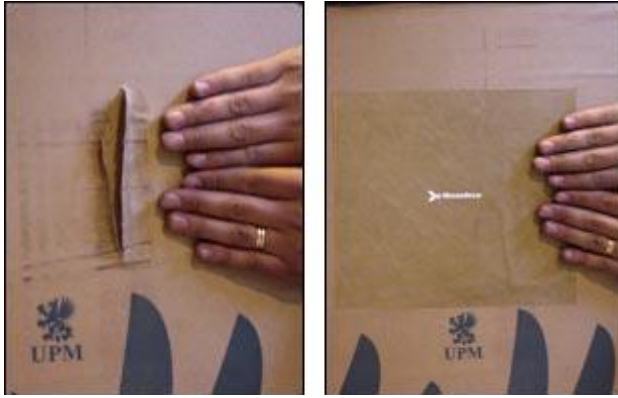
Kuvat 9 ja 10 Käärevahinko (Pesonen ym. 2007)

Käärevauriot ovat hyvin yleisiä trukkipäätelyyn aiheuttamia vaurioita. Käärevaurioista tyypillisin on sivuvahinko. Sivuvahingosta käytetään myös nimitystä vaipavaurio. Mikäli pelkkä kääre on vahingoittunut ja vahinkoalue on alle kahden käden levyinen, se voidaan teipata (kuvat 9 ja 10, s.16). Suuremman repeämän ollessa kyseessä (kuva 11, s.16) rulla lähetetään arvioitavaksi. (Pesonen ym. 2007.)

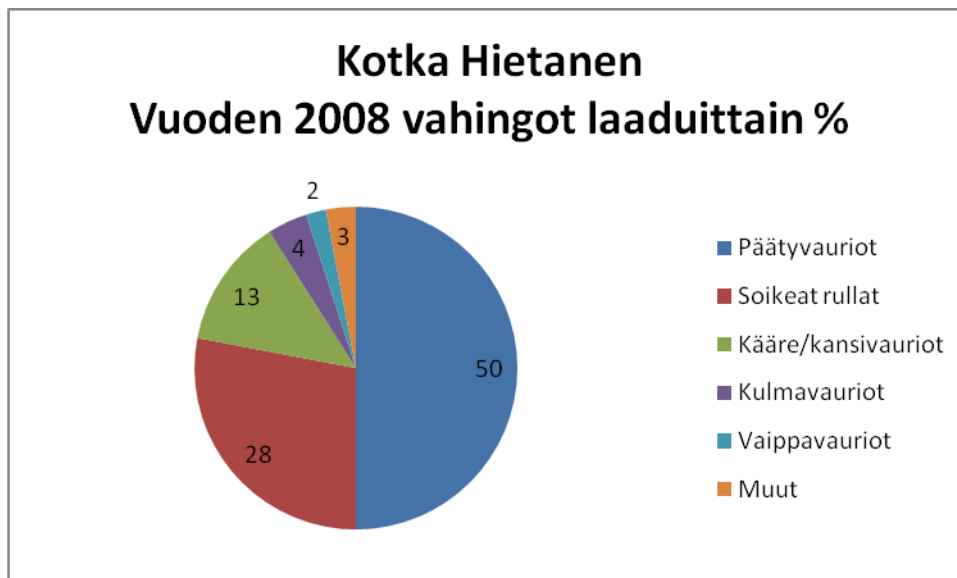
Kuvio 3 Vuoden 2008 vahingot laaduittain, Kotka Hietanen

Kotka Hietasen satamassa rikkoutui vuonna 2008 Kaukaan paperitehtaan rullia 131 kappaletta, 405,0 tonnia. Kuviossa 3 on kuvattu Kotka Hietasessa aiheutuneet vahingot prosentuaalisesti vahinkolaaduittain. Täällä vahingot jakautuivat selkeästi kahteen pääryhmään; päätyvauriot ja soikeat rullat. Päätyvaurioiden osuus oli 50 prosenttia ja soikeiden rullien osuus 28 prosenttia kaikista vahingoista. Kääre- ja kansivaurioiden osuus oli 13 prosenttia. Muiden vahinkojen määrät olivat lähes olemattomia.

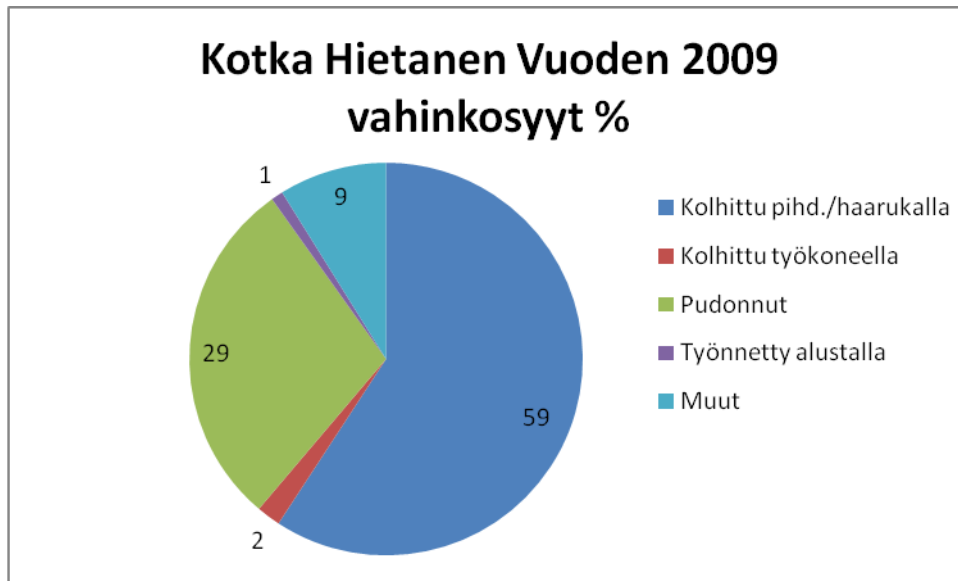
Kuvio 6 Vuoden 2009 vahinkosyyt, Kotka Hietanen

Kuten kuviosta 6, s.27, näkyy, suurimmaksi vahinkojen aiheuttajaksi nousi trukikäsittely. Trukin pihdeillä tai haarukalla kolhittiin 59 prosenttia kaikista vahingoittuneista rullista. Toinen suuri osa-alue oli trukikäsittelystä tai nostolaitteelta pudonneet rullat. Näitä oli kaikista vahingoista 29 prosenttia. Muiden vahinkojen osuus oli 9 prosenttia. Niissä ei mainittu ollenkaan vahingon aiheuttajaa tai syy oli tuntematon. Joissakin näistä oli laitettu aiheuttajaksi pakkaus, mikä ei kuvaa vahingon syytä mielestäni oikein.

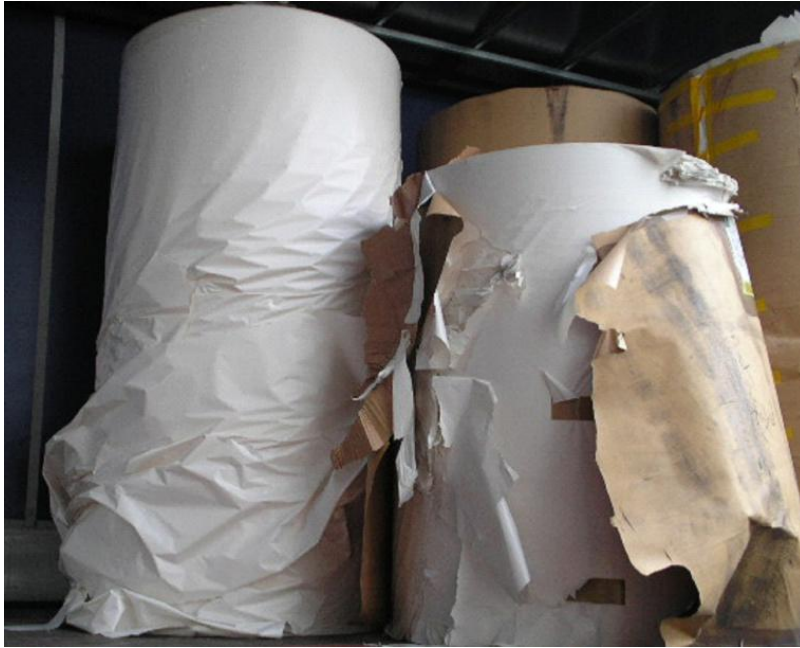
Kuva 14 Tehtaalle palautettuja rikkorullia (Leskinen 2009)

Rikkorullakuormien purkamisessa tehtaalla saattaa tulla ongelmia puutteellisten tietojen kanssa. Suurimmalla osalla rullia on etiketti kyljessä, mutta osa voi olla ilman kääreitä ja etikettiä kuten kuvasta 14 näkyy. Etiketin puuttuessa rulla voidaan tunnistaa mahdollisesti rullan päädyssä olevasta viivakoodista tai hylsyn päässä olevasta tunnistuslapusta. Täysin ilman tunnistustietoja olevaa rullaa on vaikea tunnistaa ja käyttää uudestaan. Raaka-aineeksikin käytettäessä on tiedettävä, kumman paperikoneen tuotantoa rulla on, jotta se voidaan ohjata oikeaan pulppiin.

Mikäli rullat ovat huonokuntoisia ja ilman käärettä, lastaajat vievät ne suoraan tehtaaseen jälkipäähän jossa ne tarkistetaan ja pulperoidaan raaka-aineeksi prosessiin. Muut rullat viedään paperivarastoon odottamaan jatkotoimenpiteitä.
