Tekijä: Suvi Ellen Pajunen

Työn nimi: Pentin tilan uloslämpenevän saunan muuttaminen savusaunaksi – Tarkastelua Venetsian julistuksen 1964 pohjalta

Vuosi: 2010

Title of thesis: Reconstructing of the Pentin Tila Sauna with a Chimney into a Smoke Sauna –Based on the Venice Charter 1964

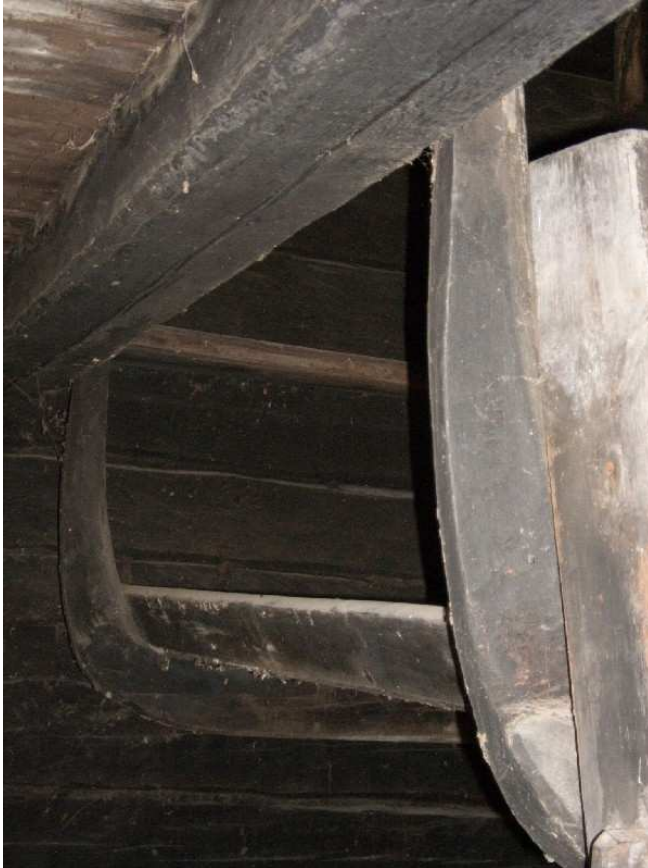
satakuntalainen mallasparvinen sauna. Tyypillisin piirre tälle saunatyypille on puun juurakosta tehty reenjalasta muistuttava juurikkaorsi (KUVA 1.) lauteiden jalkata-son kannattajana (Vuolle-Apiala 2000, 30).

KUVA 1. Pentin tilan saunan lauteiden juurikkaorsi.

Juurikkaorsi on osoittanut olevansa omaperäinen ja kekseliäs ratkaisu tähän tarkoitukseen, joten tällä tavalla rakennettuja saunoja voidaan pitää nykypäivänä harvinaisina ja rakennushistoriallisesti merkittävinä (Vuolle-Apiala 2005, 57). Myös muista yksityiskohdista voi tehdä johtopäätöksiä, mutta niitä ei välttämättä voida pitää ehdottomina totuuksina kuvaamaan kyseistä saunaa, kuten sitä että jäljellä olevat hämäläis-satakuntalaiset saunat ovat tällä hetkellä pärekattoisia (Vuolle-Apiala 2000, 34). Pentin tilan saunassakin on sementtitiilikatteen alla näkyvissä pärekate, sillä päre katteena on ollut huokea ja helppo asentaa saunan kaltaiseen käyttörakennukseen ja se toimii myös sementtitiilikatteen aluskatteena.

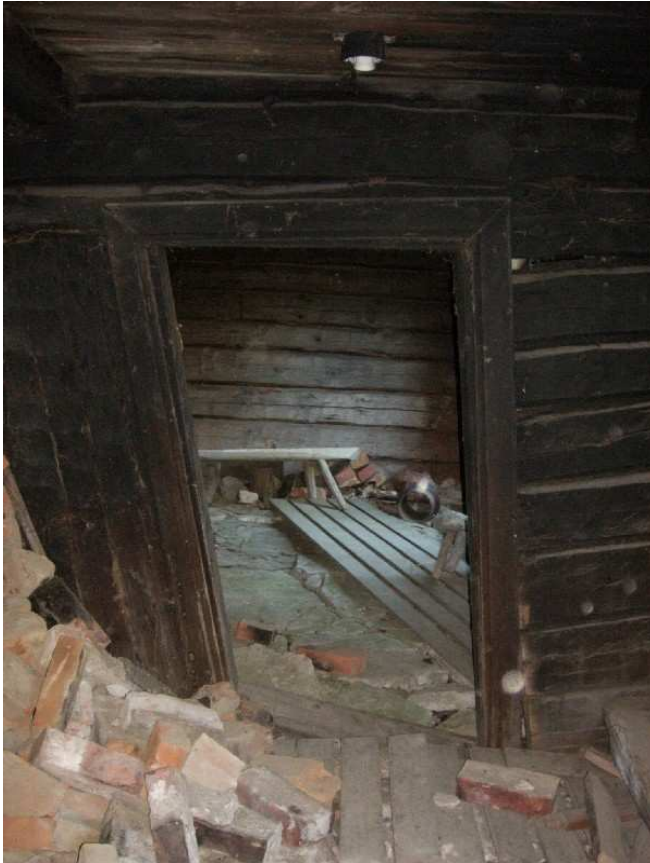
Sauna käsittää sisätiloiltaan löyly- sekä pesutilan. Piipun massa on työntänyt näi-
den kahden tilan väliseinän paikoiltaan, jolloin myöskään oviaukko ei ole enää en-
tisessä ryhdissään (KUVA 3.). Ovi ei ole tällä hetkellä paikoillaan oviaukossa.

KUVA 3. Näkymä löylytilasta pesutilaan, vasemmalla romahtanut piippu ja sen voimasta työntynyt seinärakenne.

Saunassa olevat vauriot ovat seurausta vuosien käyttämättömyydestä sekä ilkival-
lasta. Saunan suurimpana ongelmana on piipun romahtaminen sisään saunaan,
jolloin piipun massa on työntänyt yhden saunan seinistä ulospäin alaosaan.
Syystä miksi piippu on romahtanut sisään ei ole tietoa, liekö ollut kyse maan rou-
timisesta johtuvasta lattiarakenteiden liikkumisesta vai piipun tiilivaurioista. Tarkas-
teltaessa sauna lähemmin voi silti huomata muiden saunan seinien olevan suo-
rassa. Piipun romahtaminen on myös vaikuttanut saunan satulakattomuotoisen
katon kuntoon. Piipun puoleisella lappeella on veden aiheuttamia vaurioita, mutta
piipun jättämä aukko on peitetty suojamuovilla jolloin vaurioiden jatkuminen on
saatu laantumaan. Saunan katemateriaalina on luultavammin ollut aikoinaan päre,
ja päre on sittemmin toiminut aluskatteena, mikä on näkyvillä sisäpuolelta tarkas-
teltaessa. Tätä nykyä katteena on erittäin sammaloitunut sementtitiilikate. Myös

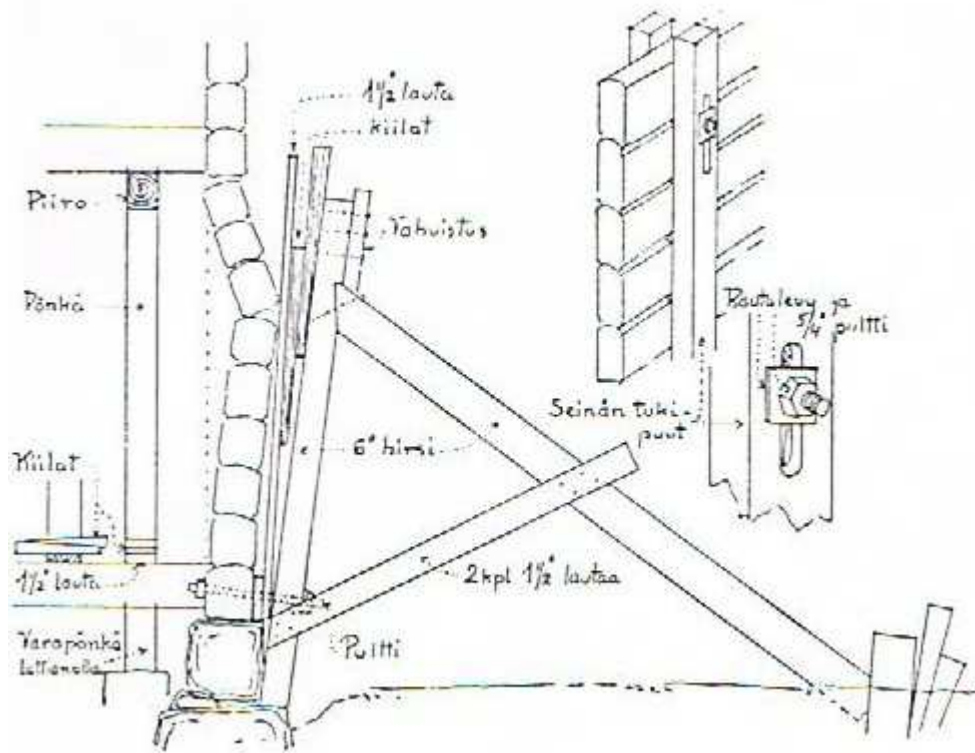
taan ikkunanpuitteet sekä ovi, etteivät ne rikkoudu runkoa liikutellessa, sekä irrottaa ikkunoiden ja oven vuorilaudat. Pienet taipumat voidaan korjata kiristämällä seinä kahden följarin eli pulttaamalla liitettyjen tukipiirujen väliin, mutta kyseisen kohteen seinän oikaisu voitaisiin suorittaa apurakenteita käyttäen, joilla seinä kiillataan vähitellen suoraksi (KUVA 4.).

KUVA 4. Seinän oikaisu kiilaamalla apurakenteita käyttäen. (Puurunen / Hirsitalon rungon korjaus 2000, 15.)

Seinä voidaan myös vetää suoraksi vahvan taljan ja tukevan hirren avulla, mutta kyseisen kohteen kohdalla tämä menetelmä ei välttämättä toimi, sillä löyly- ja pesutilan välisen seinän oikominen tulee tapahtua samanaikaisesti ulkoseinän oikomisen kanssa. Kiilausmenetelmää käyttäen oikominen saadaan tapahtumaan vähitellen sekä varovasti. (Puurunen / Hirsitalon rungon korjaus 2000, 13 - 15.)
