LÄMPÖKUVAUS ENNAKKOHUOLLOSSA

Tamminen, Janne
Satakunnan ammattikorkeakoulu
Sähkötekniikan koulutusohjelma
Tammikuu 2011
Ohjaaja: Nieminen, Esko
Työn teettäjä: UPM-Kymmene, Rauma
Sivumäärä: 34
Liitteitä: 1

The purpose of this thesis was to solve the possibilities for thermal imaging of distribution boards and motors in the future for UPM-Kymmene Rauma paper mill.

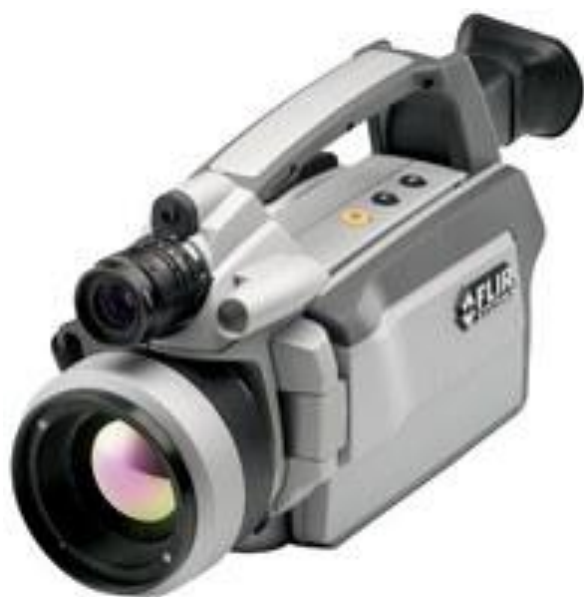
FLIR Systems ThermaCAM SC640

Kuva 2. FLIR ThermaCAM CS640 /8/

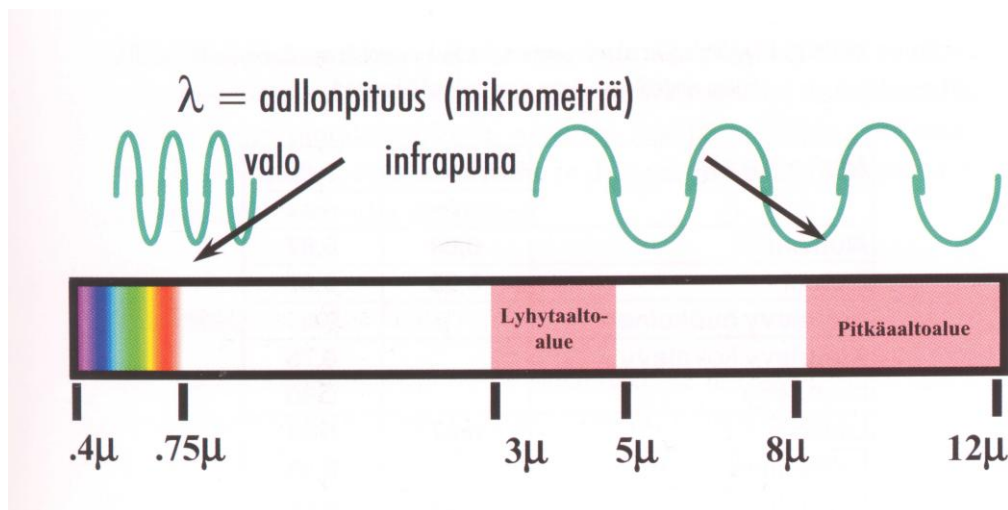
Infrapunakaista jaetaan vielä neljään kapeampaan kaistaan, joiden rajat ovat valittu mielivaltaisesti. Nämä neljä kapeaa kaistaa ovat: lähi-infrapunakaista (0,75- 3 mikrometriä), keski-infrapunakaista (3- 6 mikrometriä), pitkäaaltoakaista (6- 15 mikrometriä) ja ääri-infrapunakaista (15- 100 mikrometriä).

Kuva 5. Näkyvän valon ja infrapunaa aallonpituudet /7/

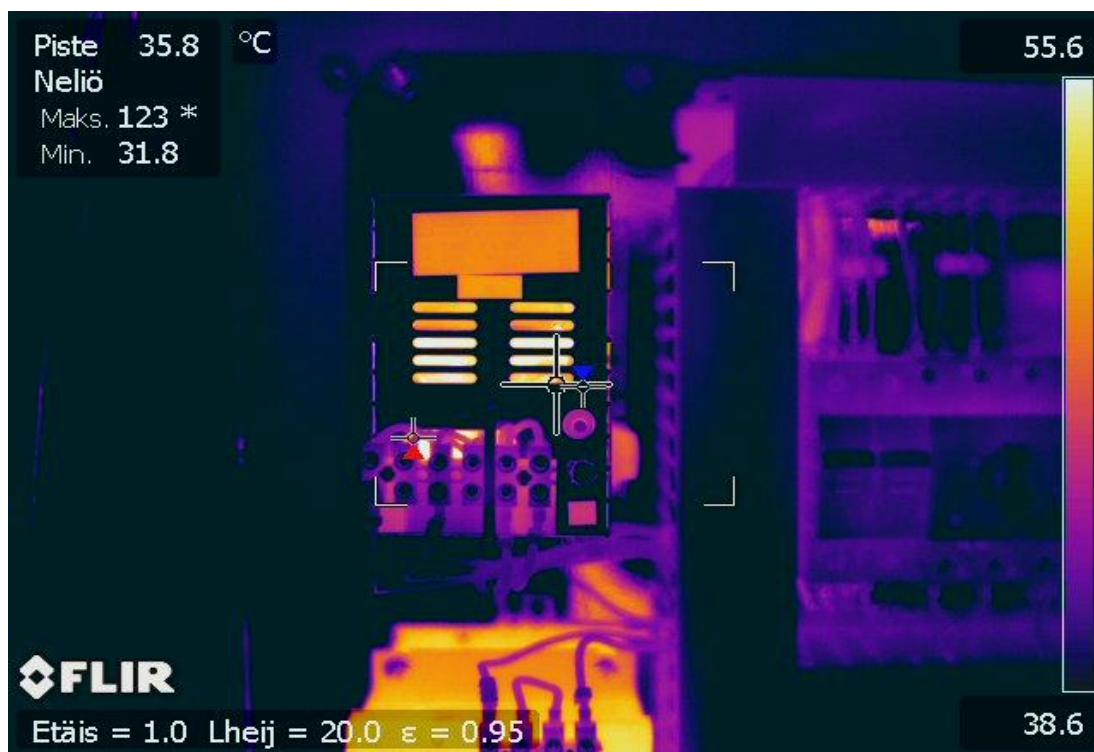
Kuva 6. Lämmin laite.(Konevälpän keskus 157-2002H).

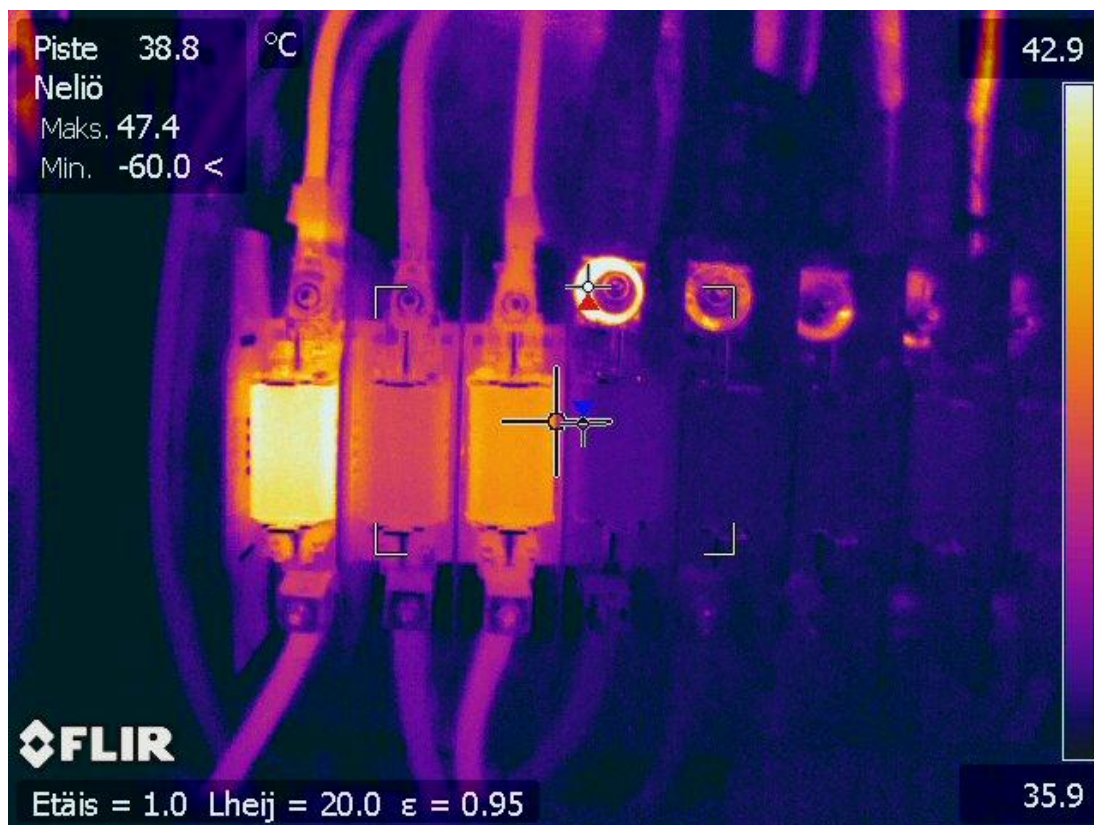
Sulakkeiden lämpötilaerot saattoivat johtua kuormituseroista eikä keskuksissa ollut todella kuumia sulakkeita.

Kuva 7. Kahvasulakkeiden lämpötiläero. (PK2, 400V Valaistuskeskus 150-4I12)

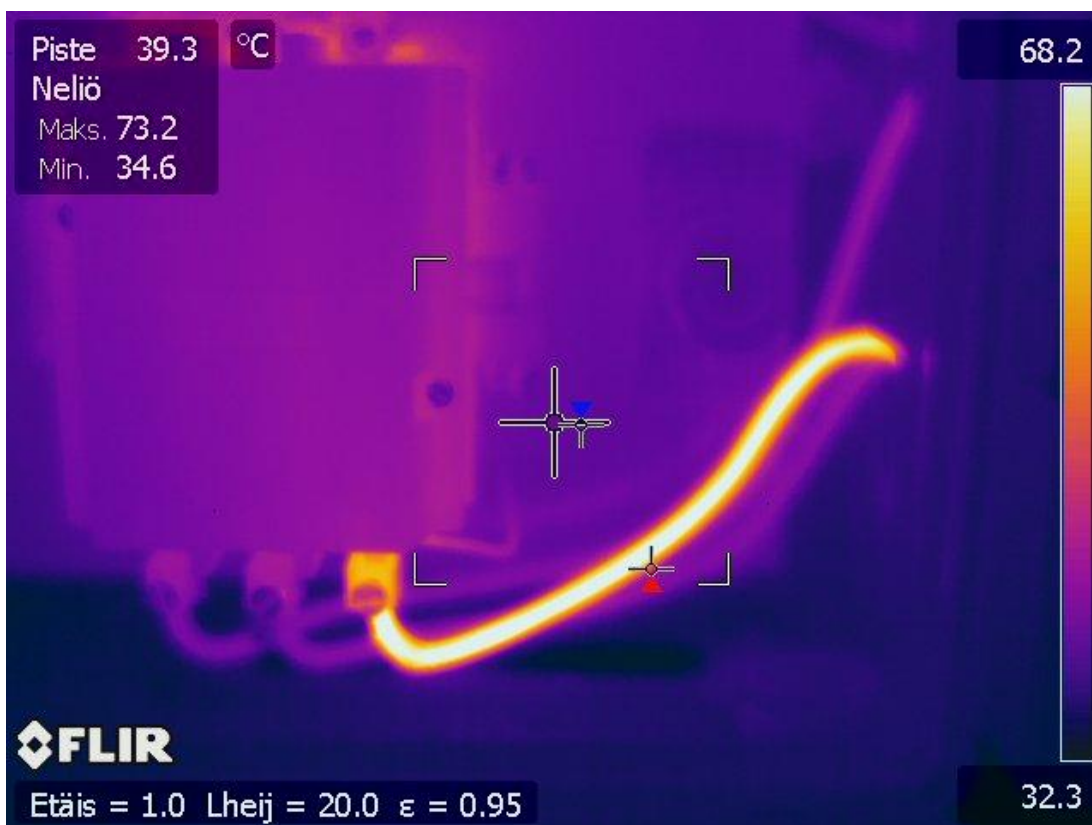
Kuva 9. Löysä liitos tai kuormitettu johdin. (PK2 Valaistuskeskus, 150-5I2)

Löysiä liitoksia/kuormitettuja johtimia löydettiin muutama ja niitäkin korjataan aina paikan päällä jos pystytään.

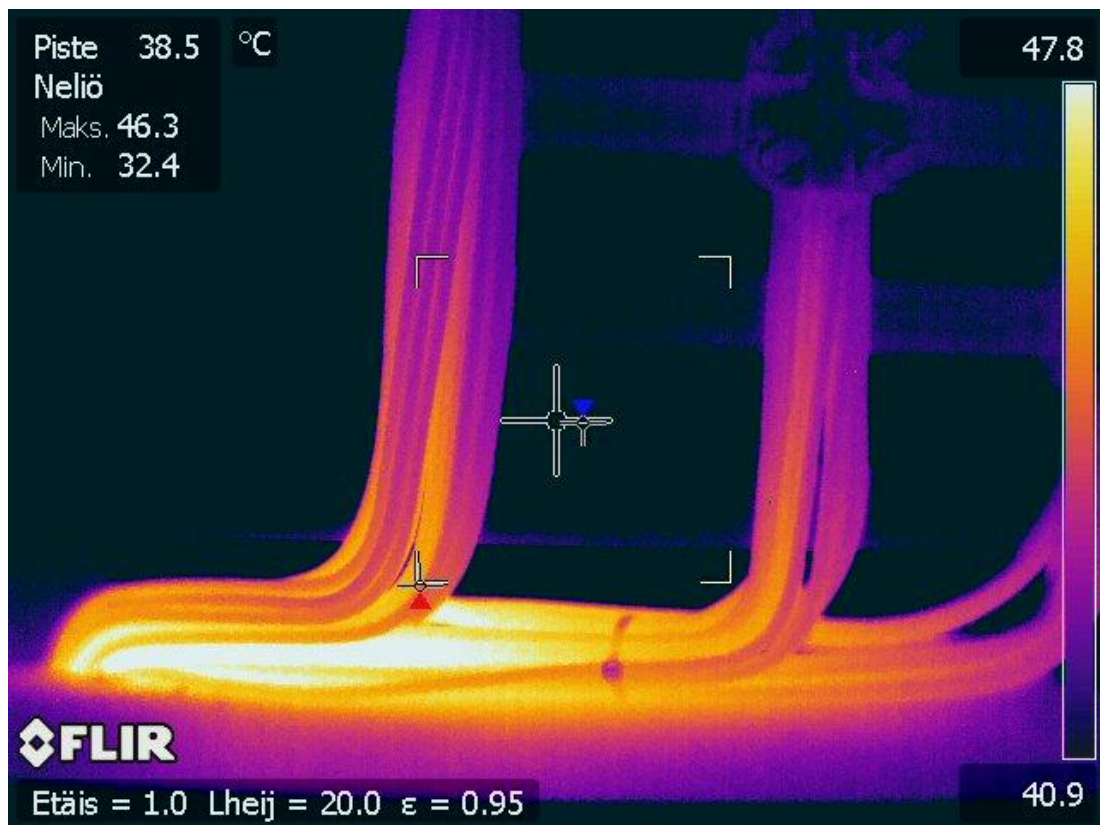
Kuva 10. Lämpimiä johtimia. (PK3 Valaistuskeskus, 150-7I3)

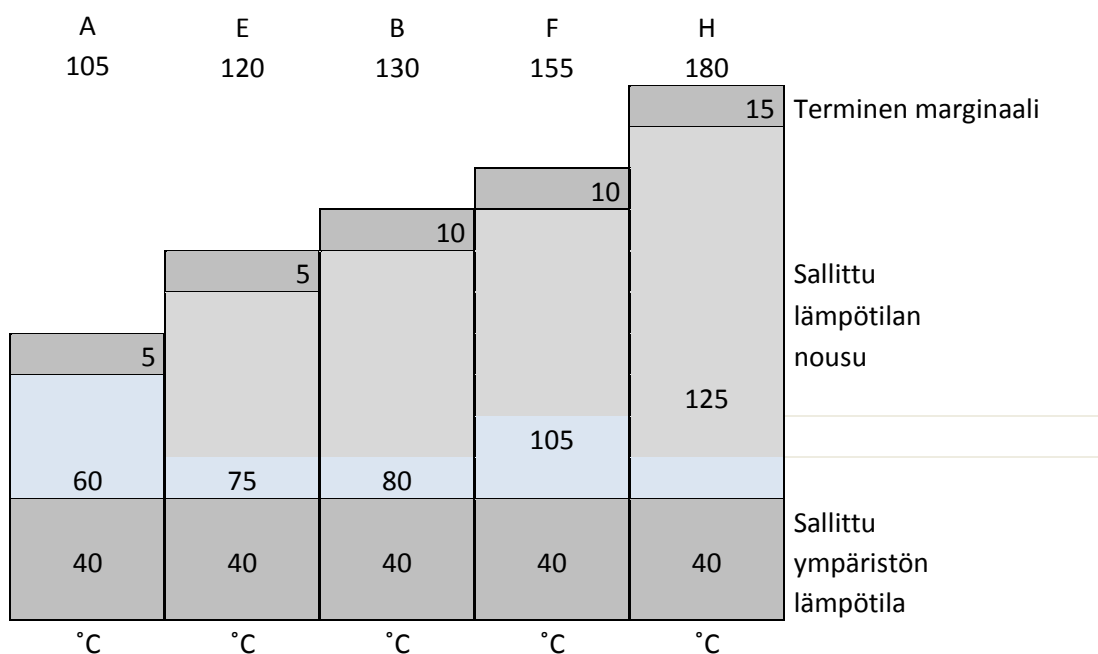
Kaikki moottorit on luokiteltu eristemateriaalien mukaan eri lämpöluokkiin. Lämpöluokat on jaettu IEC 85 normin mukaan ja jokaiselle on annettu oma kirjain, joka kertoo mihin luokkaan moottori kuuluu. Luokkien kirjaimet ovat: A, E, B, F ja H. Luokkien maksimi lämpötila-arvot ovat 105- 180 °C :n välillä.

Suurin osa moottoreista kuuluu B- tai F- luokkaan. Esimerkiksi ABB käyttää kaikissa moottoreissaan F-luokan eristyksiä. Näin ollen moottori sallii suuremman ylikuormitusmarginaalin kuin B-luokka.

Taulukko 2. Moottoreiden lämpöluokat.

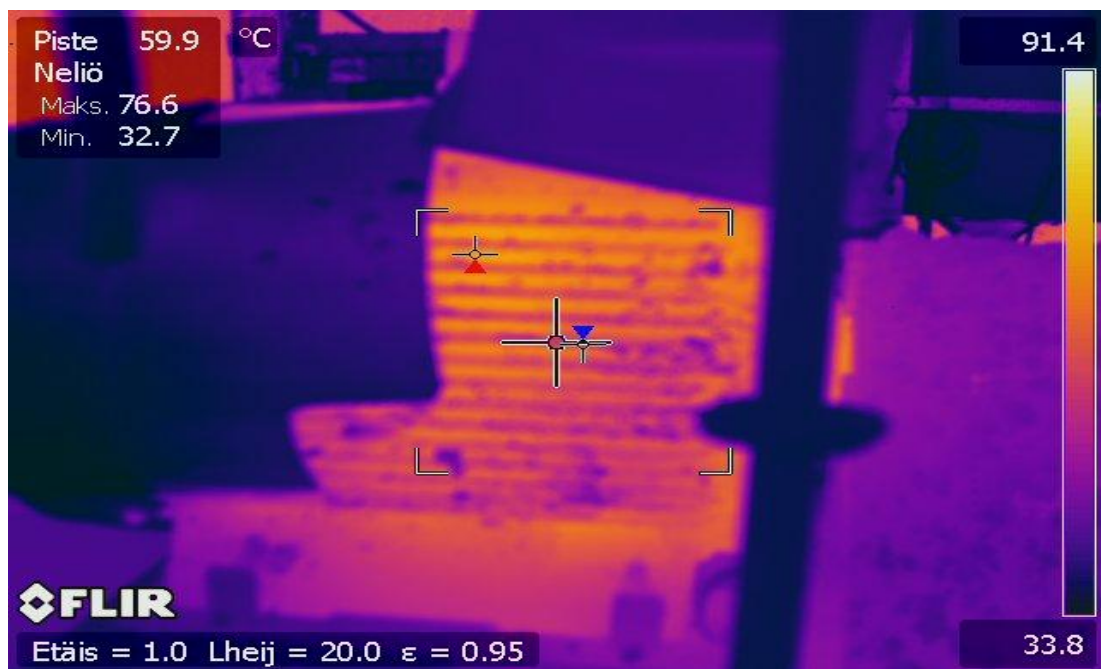
Kuva 12. Likainen moottori. (Viirapuristin 1, MC-pumppu 1, 41-6221)

Kuvasta nähdään likainen lämmin moottori. Likaisuus toimii eristeenä moottorin päällä ja todellisuudessa moottori voi olla vielä lämpimämpi kuin mittaustulos antaa ymmärtää.

Kuva 13. Yllä oleva moottori digikuvana.

Tällaisia moottoreita tulisi puhdistaa tietyin väliajoin tai, kun huomataan likaisia moottoreita, niistä tulisi tehdä ilmoitus ja puhdistaa ne myöhemmin esim. ennakko-huoltotyönä. Yleisesti moottoreiden kuvaaminen ei tällä hetkellä ole suositeltavaa ja suurimmista sekä tärkeistä moottoreista menee viesti tietojärjestelmään, jos lämpötilan nousu on hälyttävä. Ja näin yhden kuvauskierroksen jälkeen on vaikea sanoa, onko joku moottori liian lämmin. Moottorit kyllä kestävät korkeita lämpötiloja lyhytaikaisesti, mutta korkea lämpötila vanhentaa moottorin eristystä ja lyhentää käyttöikä. 6 ja 10 kV :n moottoreissa on Pt-100-anturit ja lämpötilat näkyy järjestelmässä sekä IEC- runkokoosta 200 lähtien moottorien suojana on termistorit.

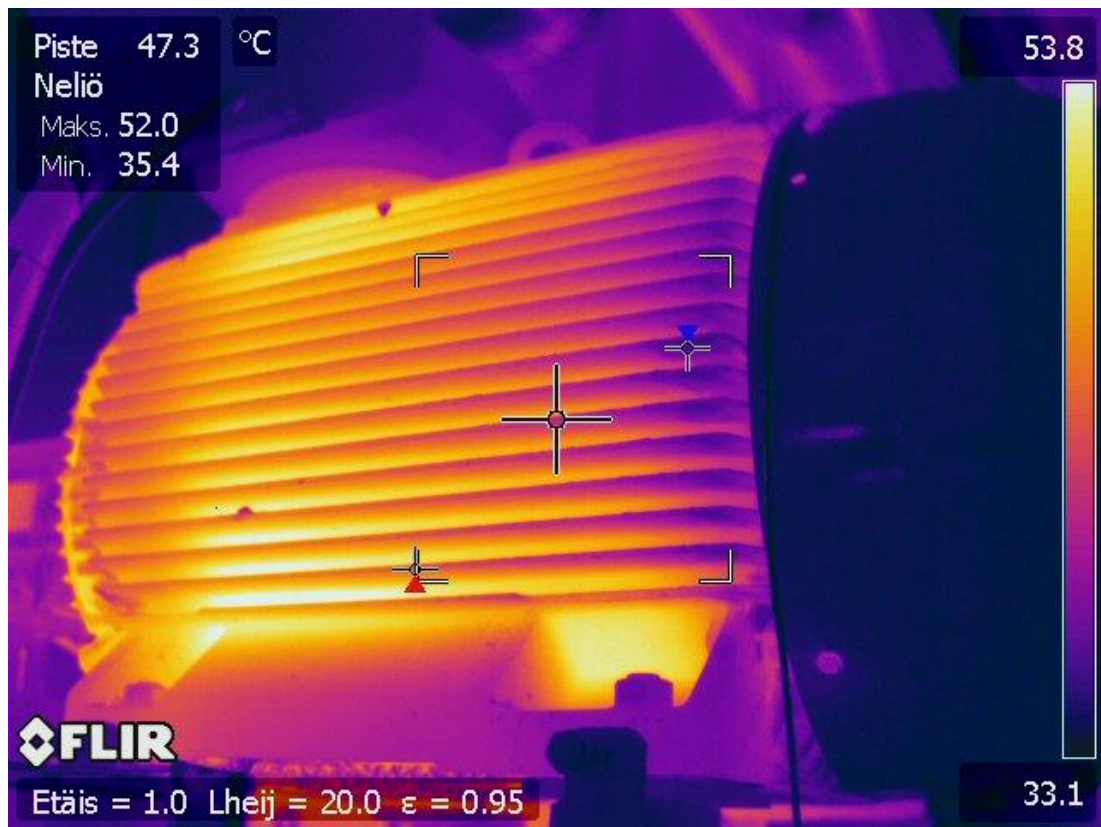
Kuva 14. Käyttö 1 (syl. 37 ja 38) 8. kuivatusryhmä. (42-443208)

Kuva 15. Yllä oleva moottori digikuvana.

Edellisistä kuvista nähdään, että linjakäytön moottorit ovat isoja ja erittäin tärkeitä tuotannollisesti. Niiden lämpenemistä ei saa ottaa kevyesti. Näissä mittauksissa linjakäytön moottoreiden lämpötilat olivat kuitenkin sallittujen rajojen sisällä eikä jatkomittauksiin ole tällä hetkellä syytä ryhtyä.
