INSINÖÖRITYÖ

VOLKSWAGEN CRAFTER KOULUTUSAUTON VIKASIMULAATTORI

Title: Volkswagen Crafter Fault Simulator

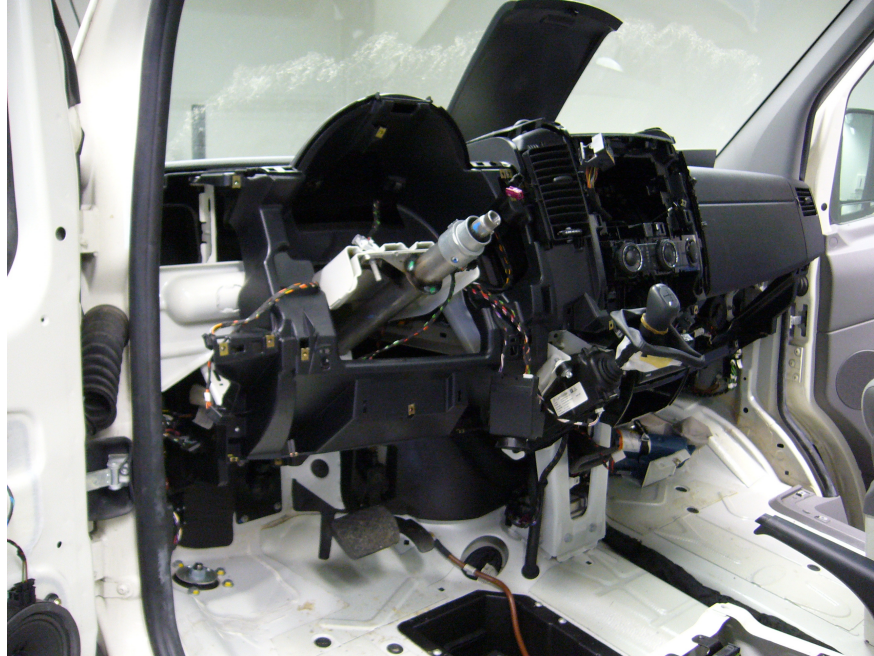
Kuva 4. Sisustaa purettuna

Varsinainen työ aloitettiin purkamalla osa auton sisustaa, jotta viat päästiin tekemään huomaamattomiin paikkoihin ja vetämään vikajohtimet vikakohteista kytkentäpaneelille helpommin (kuva 4).

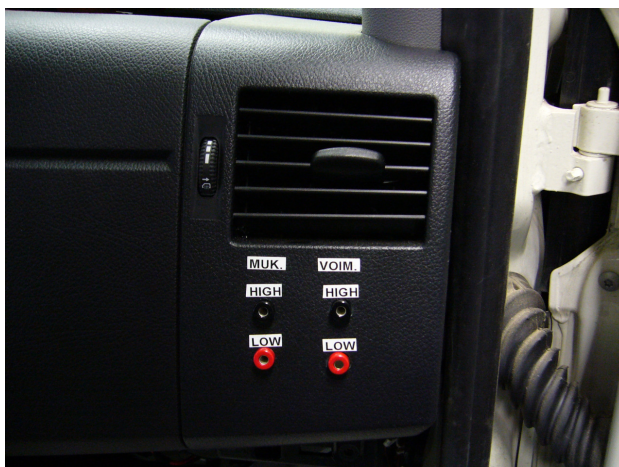
Kuva 9. Väylien mittauskohdat oikealla kojelaudassa

Väylävikojen diagnosointia varten kojelaudan oikeaan reunaan sijoitettiin banaaniliittimet joihin oskilloskoopin voi liittää (kuva 9). Liittimiltä vedettiin johdot oikean A-pilarin väylien liitäntäkohtiin.

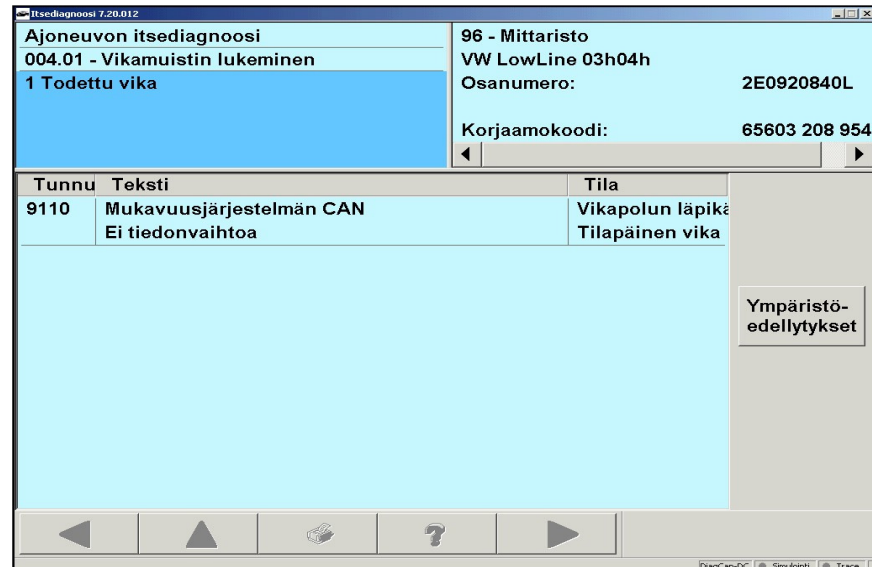
Kuva 10. Mittariston vikamuisti

Diagnosointi aloitetaan lukemalla vikamuisti. Mittariston vikamuistista nähdään vikakoodi: Mukavuusjärjestelmän CAN ei tiedonvaihtoa (kuva 10).

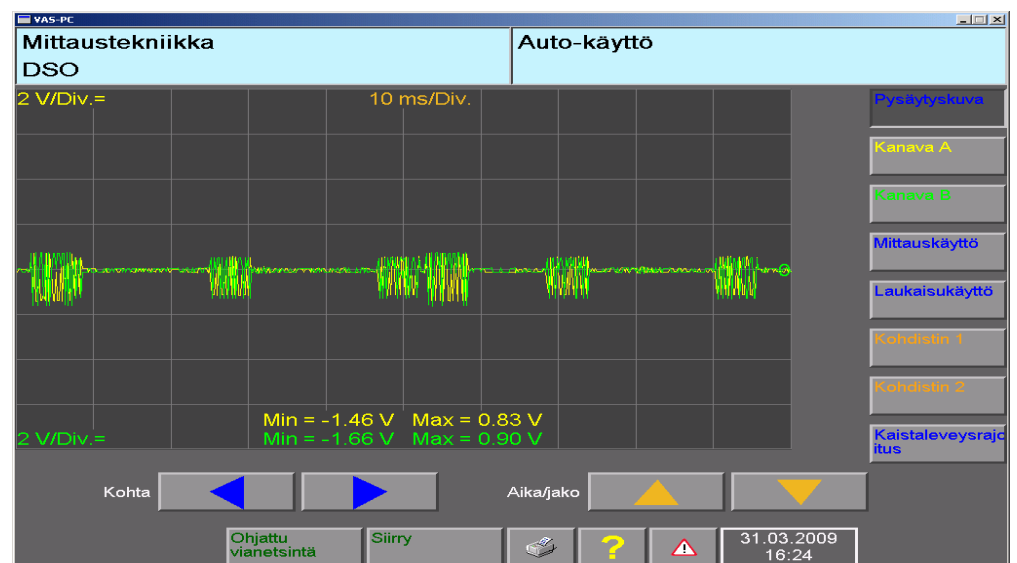
Kuva 11. Väylien signaalit maissa

Tämän jälkeen tutkitaan väylän signaaleja oskilloskoopilla. Oskilloskoopilla nähdään, että väylän signaalit ovat maissa (kuva 11).

Seuraavaksi aletaan irrottamaa liittimiä väylän liitäntäkohdasta TV25 ja tutkitaan oskilloskoopin kuvaa. Kun irrotetaan liitin T2cd, huomataan, että väylän liikenne palaa normaaliksi. Tästä voidaan päätellä, että vian on sijaittava väyläjohtimissa liitäntäkohdasta TV25 kuljettajan oven ohjainlaitteelle J386 tai sitten vika on itse ohjainlaitteessa. Seuraavaksi mitataan väyläjohtimet ja todetaan oikosulut maihin.

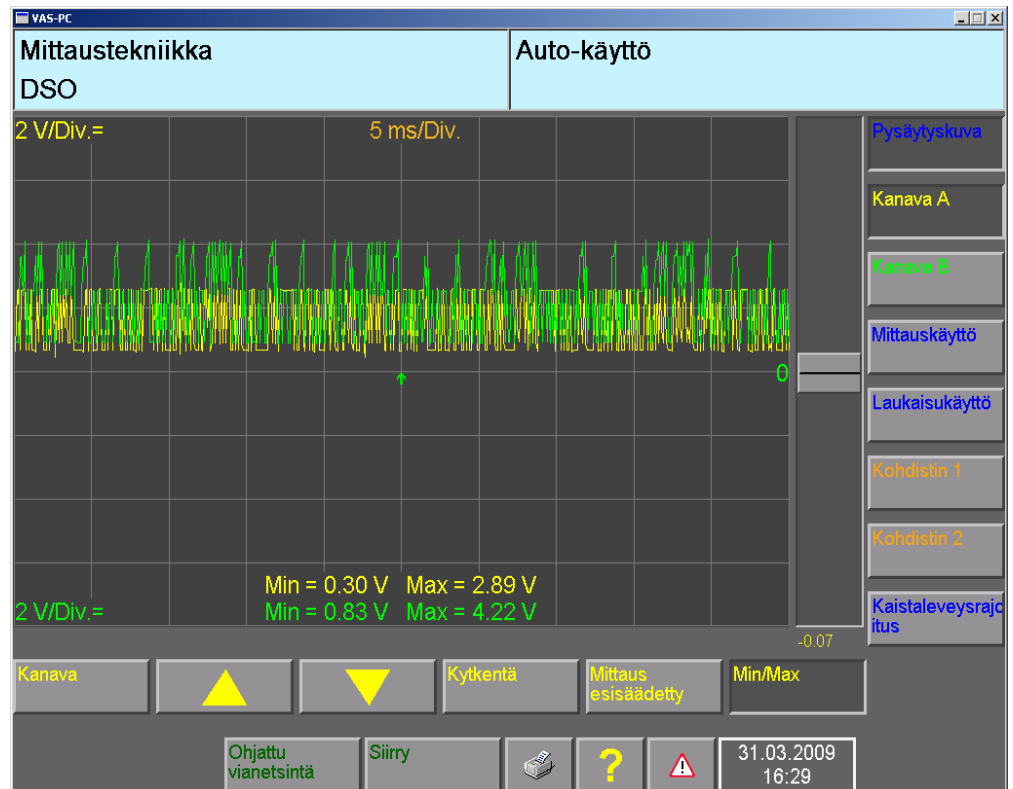
Kuva 15. Väylän epämääräiset jännitteet

Vian 3.1 diagnosointi aloitetaan lukemalla vikamuistit. Näistä voidaan todeta vaihteiston ohjainlaitteen ja muun järjestelmän väliltä puuttuva tiedonsiirto. Seuraavaksi tutkitaan väylän liikennettä oskilloskoopilla (kuva 15).

Oskilloskooppikuvista huomataan, että väylän signaalit ovat epämääräiset ja jännitetasot poikkeavat normaalista. Tämän jälkeen aletaan irrottaa liittimiä väylän liitântäkohdasta TV26 ja tarkkaillaan samalla oskilloskoopin kuvaa. Irrotettaessa liitin T2fg huomataan, että väylän liikenne palaa normaaliksi, joten vian on sijaittava joko väyläjohtimissa tai vaihteiston ohjainlaitteessa. Seuraavaksi mitataan vaihteiston ohjainlaitteen pistokkeen ja liittimen T2fg väliset yhteydet ja todetaan katkos CAN-high-johtimessa.

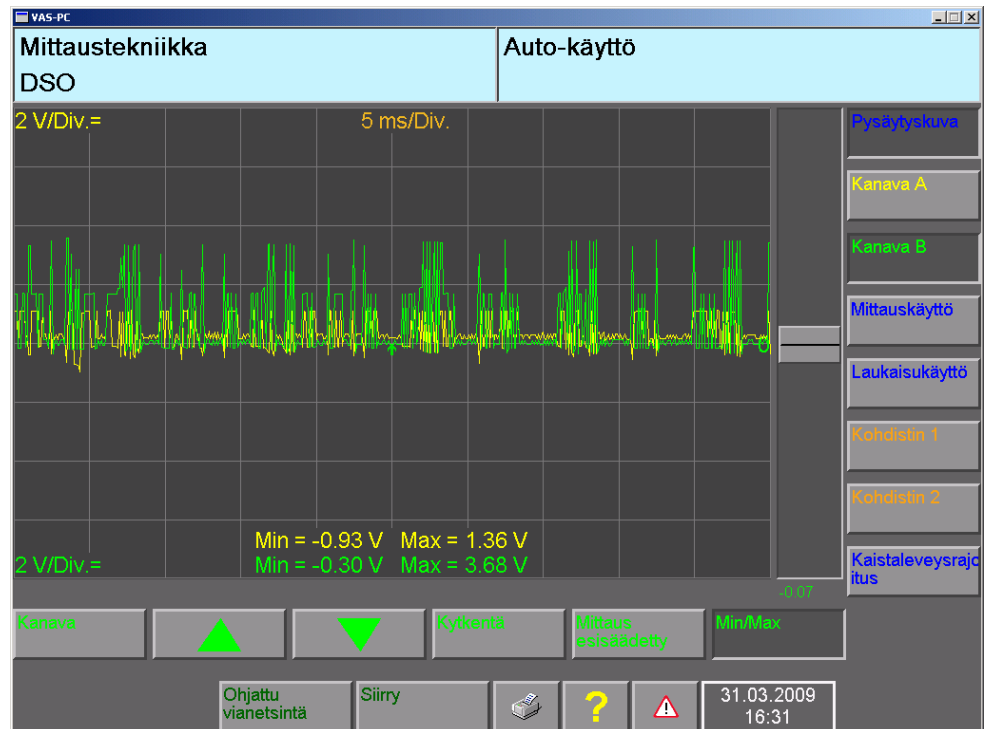
Kuva 16. CAN-high signaali sekoittunut maahan

Vian 3.2 diagnosointi aloitetaan lukemalla vikamuistit. Tällöin huomataan, että yhteys vaihteistoon puuttuu. Seuraavaksi tutkitaan väylän signaaleja oskilloskoopilla (kuva 16).

Oskilloskoopilla huomataan, että CAN-high-signaali on sekoittunut maahan ja samalla CAN-low-signaalin jännite on laskenut. Seuraavaksi etsitään oikosulkukohta irrottamalla väylän liitännäkohtien liittimiä. Irrottamalla liitin T2fg huomataan, että oikosulku mihin sijaitsee väyläjohtimissa liittimen T2fg ja vaihteiston ohjainlaitteen välillä tai siten itse vaihteiston ohjainlaitteessa on vikaa. Seuraavaksi mitataan johtimet ja todetaan oikosulku mihin.

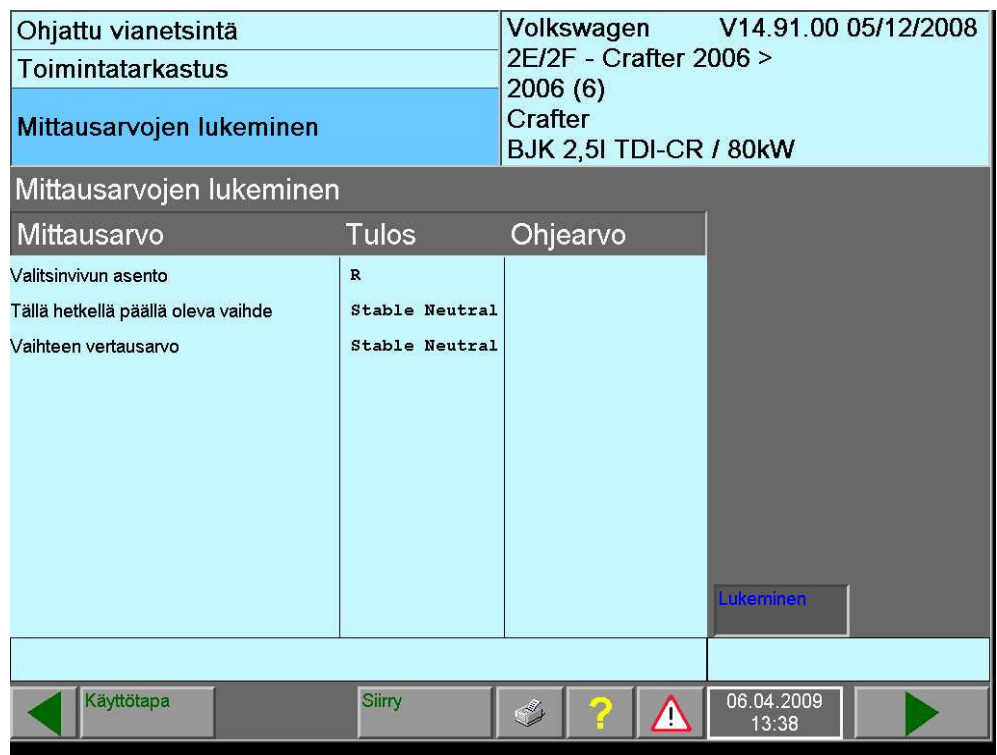
Kuva 22. Mittausarvojen lukeminen

Seuraavaksi tutkitaan ohjatun vianetsinnän kautta mittausarvoja. Valitaan tutkittaviksi tiedoiksi Valitsinvivun asento, Tällä hetkellä päällä oleva vaihde sekä Vaihteen vertausarvo (kuva 22).

Mittausarvoista voidaan todeta vaihteiston käytöstä. Nähdään, että valitsinvipu toimii oikein. Vaihteen valitsinvipua siirrettäessä nähdään vaihteen vertausarvon muuttuvan myös hetkellisesti oikeaksi, mutta sitten vaihtavan takaisin vapaalle. Näistä voisi päätellä, että ohjainlaite ei tunnista, mikä vaihde on päällä. Vika voisi sijaita itse vaihteentunnistimessa tai sen johtimissa.
