HILTI FERROSCAN PS 200:N SOVELTUVUUS TERÄS- BETONIRAKENTEIDEN TUTKIMISEEN

Juha Kukkonen
Opinnäytetyö
24.5.2011
Rakennustekniikka
Oulun seudun ammattikorkeakoulu

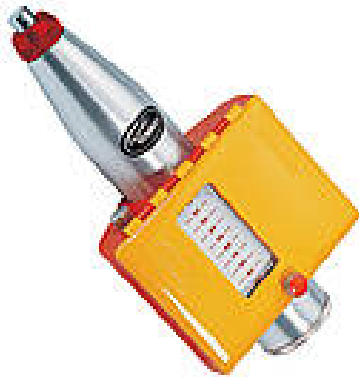
KUVA 1. Kimmovasara (8)

Kimmovasaramenetelmä on pitkään käytössä ollut, helppo, nopea ja luotettava menetelmä uusien betonirakenteiden pintaosien puristuslujuuden tutkimiseen. Se on käyttökelpoinen laadun kartoitukseen sekä lujuusvaihteluiden laajaalaiseenkin paikantamiseen. Kimmovasara toimii jousikuormalla, joka laukaisaan rakenteen pintaan. Kovasta pinnasta takaisin kimmonneen vasaran aiheuttama jousen virittyminen kuvaa tutkittavan pinnan kovuutta. Rajoituksina betonin nimellislujuus voi olla korkeintaan K45 ja rakenteen kosteuspitoisuuden tulee olla tasainen. Menetelmä ei myöskään sovellu jäätyneen, hierretyn tai karbonatisoituneen vanhan pinnan tutkimiseen, koska ne kasvattavat pinnan kovuutta. Menetelmä vaatii ainoastaan kalibroidun kimmovasaran. (Kuva 1.) (4, s. 19 - 20; 7, s. 71 - 74.)

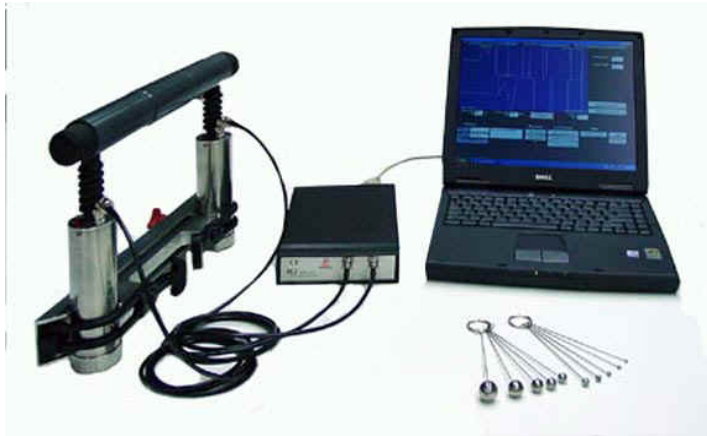
KUVA 2. Isku-kaiku-menetelmän laitteisto (11)

Impact-Echo- eli isku-kaiku-menetelmää käytetään rakenteen sisällä olevien tyhjätilojen ja valuvikojen paikantamiseen sekä halkeamien syvyyden määrittämiseen. Rakenteen pintaan pudotetun pienen (yleensä 2 - 15 mm:n) teräskuu-

lan aiheuttamat paineaallot heijastuvat takaisin törmättyään johonkin epäjatkuvuuskohtaan. Tarvittava laitteisto sisältää iskuosan, vastaanottimen ja aallonmuodon analysaattorin (kuva 2). Mittauksen onnistuminen vaatii sopivan paineaallon muodon sekä keston ja on siten toistettava useasti kussakin mittauskohdassa. (4, s. 21 - 22; 10, s. 42.)

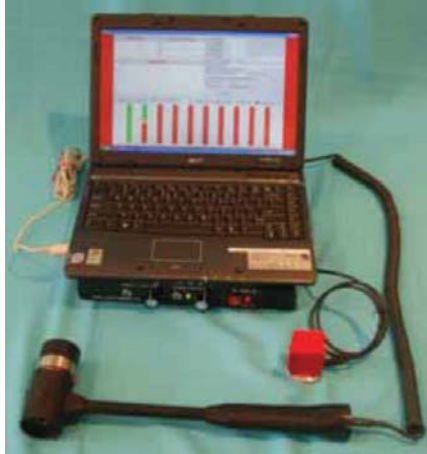
KUVA 3. Impulssivaste-menetelmän laitteisto (12)

Impulse-response- eli impulssivaste-menetelmän avulla voidaan nopeasti määrittää laajankin betonisen rakenteen pinnan rapautuminen, valuviat sekä rakennekerrosten välinen tartunta. Mittaus tapahtuu iskuvasaralla aikaansaadun värähtelyn voimakkuuden ja etenemisnopeuden havainnointiin anturin avulla. Laitteiston (kuva 3) näyttölaite muodostaa mitatuista tuloksista kuvan, josta poikkeavien arvojen sijainti voidaan määrittää. Laite soveltuu hyvin sillan kansiin ja myös muiden betonirakenteiden tutkimiseen. (10, s. 44; 12.)

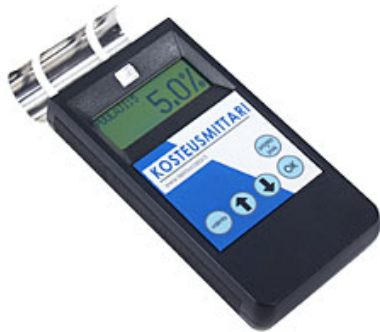
Kuva 4. Pintakosteusmittari (13)

Kosteusmittaria käytetään esimerkiksi silloin, kun halutaan tietää alusrakenteen kosteuspitoisuus erilaisten pinnoitteiden vaatimusten mukaisesti ennen pinnoitustyön aloittamista. Ainetta rikkomattomaan mittaamiseen käytetään materiaalin sähkönjohtavuuden perusteella toimivaa pintakosteusmittaria (kuva 4), jonka antamat tulokset ovat kuitenkin lähinnä suuntaa antavia lukuisten mitta-ukseen vaikuttavien muuttujien vuoksi. Luotettava kosteuspitoisuuden mitta- edellyttää rakenteeseen porattuun reikään tai valuun asennettua anturia. (4, s.13 - 14.)

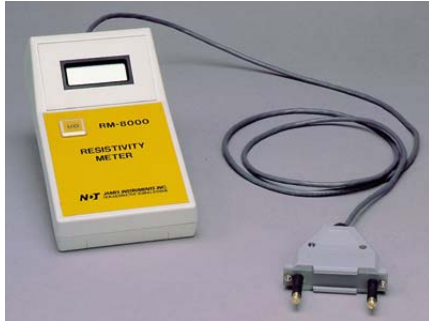
KUVA 5. Ominaisvastusmittari (15)

Betoniterästen korroosion käynnissäoloa, laajuutta sekä nopeutta voidaan tutkia syöttämällä rakenteeseen ennalta asennettujen kontaktiterästen, auki piikatun raudituksen tai betonipinnan kautta sähkövirtaa eri muodoissa. Betonin **ominaisvastuksen mittauksella** (kuva 5) voidaan arvioida betoniterästen korroosionopeutta aktiivisilla korroosioalueilla, joilla betonin pieni ominaisvastus viittaa suureen korroosionopeuteen. (9, s. 58.)

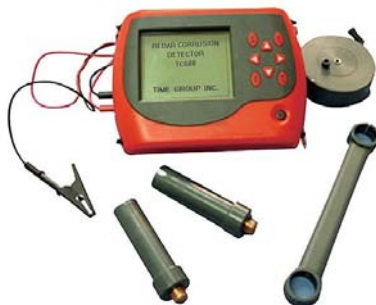
KUVA 6. Potentiaalimittari (16)

Muita käytettyjä menetelmiä ovat raudituksen **potentiaalimittaus** (kuva 6) ja sähkökemialliset **korroosionopeuden mittaamenetelmät**, jotka perustuvat lineaariseen polarisaatiovastukseen tai galvanostaattiseen pulssitekniikkaan. Kehittyneimmillä korroosionopeuden mittaamiseen soveltuvilla menetelmillä saadaan selvitettyä myös rakenteen potentiaali ja ominaisvastus. Menetelmät soveltuvat parhaiten ennalta riskialttiiksi tiedettyjen kontaktiteräksillä varustettujen rakenteiden tutkimiseen ja ovat yleisesti käytettyjä siltarakenteiden tutkimisessa. (4, s. 18 - 19; 9, s. 57 - 58.) Luotettavat tulokset vaativat kokemusta rakenteesta ja sääolosuhteiden vaikutuksesta (14, s. 41).

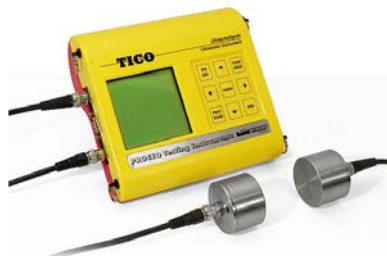
KUVA 7. Ultraäänilaitteisto (18)

Ultraäänilaitteistolla aikaansaadun akustisen aaltoliikkeen nopeutta ja nopeuseroja mittaamalla voidaan arvioida tutkittavan rakenteen betonin lujuutta ja huokostilaa sekä siinä esiintyviä vaurioita, kuten sisäistä halkeilua. Menetelmä vaatii yleensä rakenteen molemmiin puolin vastakkaisiin kohtiin asennetut lähetin- ja vastaanottoluotaimet, minkä vuoksi se soveltuu parhaiten pilareiden, palkkien sekä laattojen ja seinien aukkoja reunustavien alueiden tutkimiseen. Pelkästään rakenteen pintaosien tutkimiseen tarkoitettulla laitteella mittaaminen suoritetaan rakenteen yhdeltä puolelta. Aallon nopeuden määrittämisen lähetetyn pulssin lähtö- ja vastaanottoajan perusteella edellyttää rakenteen vahvuuden tarkkaa mittausta sekä luotainten hyvää kontaktia betonipintoihin. Rakenteen lujuuden arviointi pelkästään ultraäänimenetelmin ei ole luotettavaa, koska betonin kosteudella, tiivistysasteella ja betoniteräksillä on mittaustuloksiin merkittävä vaikutus. Heikkolujuuksisten ja vaurioituneiden alueiden paikantamiseen menetelmä soveltuu hyvin. Laitteistot ovat kenttätutkimuksiin soveltuvia keveytensä ja akkukäyttöisyytensä vuoksi (kuva 6). (4, s. 15; 7, s. 74 - 80; 17.)

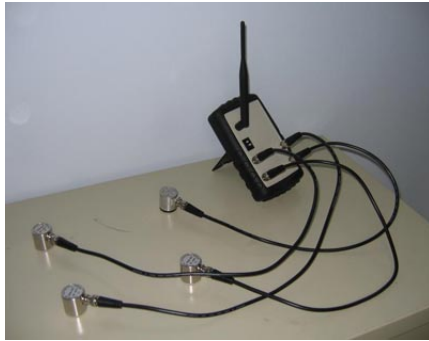
KUVA 10. Akustisen emission mittausanturit (21)

Akustisen emission avulla pystytään paikantamaan teräsrakenteiden halkeamien lisäksi myös jännitettyjen teräsbetonirakenteiden halkeamia. Kuormituksen alaisten rakenteiden mikrorakenteissa syntyy korkeataajuisia värähtelyä, mikä on merkki syntyvästä rakenneauriosta, esimerkiksi halkeamasta. Mittausanturit muuttavat nämä värähtelyt sähköisiksi signaaleiksi, jotka voidaan tietokoneohjelmalla esittää graafisesti. Tämän avulla on mahdollista määrittää hal-

keamakuorma tarkemmin, estää pysyvien avonaisten halkeamien syntyminen kuormitusta pienentämällä sekä pienentää hauraan rakenteen vauriovaaraa. Mittalaitteisto sisältää lähettimen ja ainakin yhden vastaanottimen. Usean vastaanottimen avulla on mahdollista hahmottaa tutkittavia ominaisuuksia myös kolmiulotteisesti. (4, s. 17.)

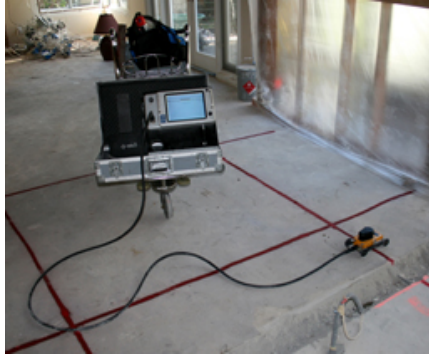
KUVA 11. Röntgenkuvaus-laitteisto (22)

Gammasäteilymittausten sekä **gamma- ja röntgenkuvausten** avulla voidaan selvittää rakenteen raudotteiden sijainti ja halkaisija, betonipeitepaksuus, huonosti tiivistyneet kohdat, betonin tiheys, betoniterästen korroosio sekä monia muita ominaisuuksia terästen korroosioastetta lukuunottamatta. Säteilymittaus perustuu rakenteen läpäisseen ja heijastuneen gammasäteilyn tiheyden muutoksiin, jotka mitataan säteilyantureilla. Röntgenkuvauksen (kuva 11) avulla on mahdollista saada havainnollinen kuva rakenteen vaurioista lyhyessä ajassa paksuistakin rakenteista, mutta gammakuvauksilla rakenteen paksuus voi olla enintään 500 mm. Kuvauksissa rakenteen toiselle puolelle sijoitetaan säteilylähde ja toiselle puolelle filmi. Menetelmät eivät ole yleisiä, koska niiden käyttö edellyttää kalliin laitteiston hankintaa sekä paljon tietämystä ja työaika. Gamma- ja röntgenkuvausten kehittymisen rajoituksena ovat myös säteilysuojavälineet. (4, s. 14 - 15; 7, s. 95 - 96.)

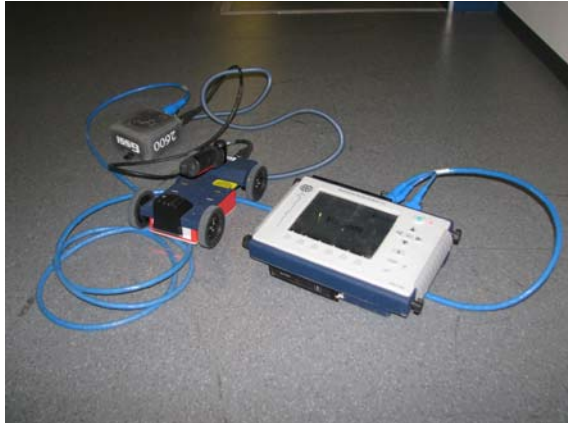
KUVA 12. Betonirakenteiden tutkaamiseen soveltuva SIR-3000-laitteisto

Oulun seudun ammattikorkeakoulussa on tekeillä Juho Ruotasen toimesta lopputyö, jossa selvitetään maatumkan soveltuvuutta teräsbetonirakenteiden tutkimiseen. Lopputyössä käytettävän laitteiston (kuva 12) avulla kyetään määrittämään terästen, putkien ja tyhjätilojen sijainti jopa 500 mm:n syvyydeltä. (23.)

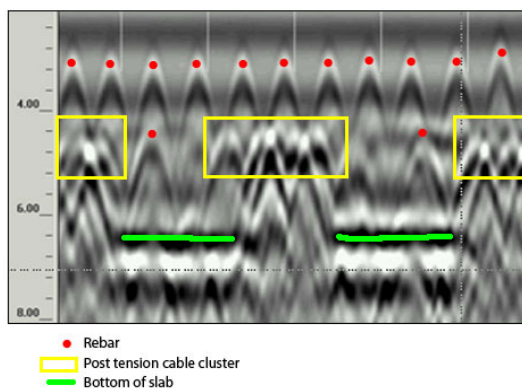
Antenni lähettää ja vastaanottaa sähkömagneettisia pulsseja rakenteen pinnassa liikuteltavan tutkimuskelkan avulla ja näyttölaite piirtää mittaustulokset (kuva 13) näkyville reaaliajassa. Lisäksi näyttölaite voi muodostaa mittauksen pohjana käytetyn ruudukon alalta kuvan (kuva 14) terästen sijainnista. Tämän kuvan tarkastelusyvyttä portaattomasti säätämällä saadaan selville eri kerrosten terästen sijainti. Laitteeseen on myös kehitetty ohjelmistoja, joiden avulla heijasteista voidaan taajuusanalyysin avulla päätellä teräksen korroosion olemassaolo. (23.)

KUVA 13. Maatumkan piirtämä kuva jännitetystä teräsbetonirakenteesta (24)

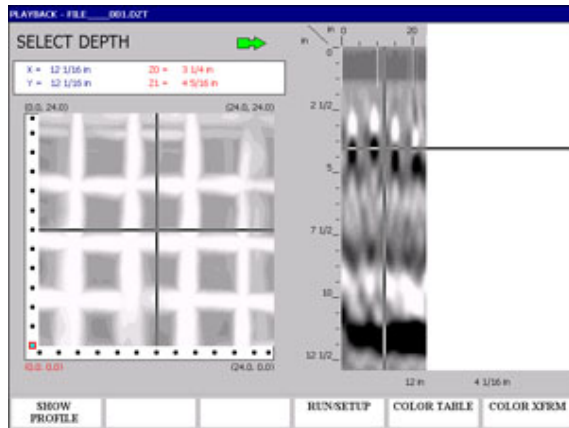
KUVA 14. Maatutkan piirtämä kuva teräsverkosta (25)

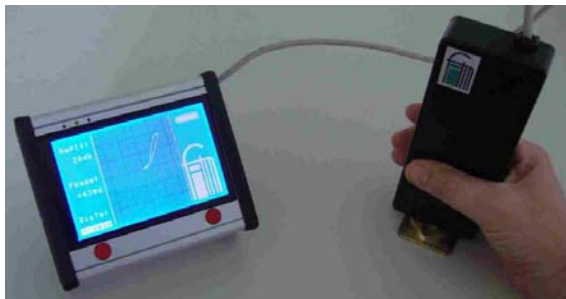
KUVA 15. Mikroaaltokamera (26)

Sähkömagneettisiin aaltoihin perustuvan **mikroaaltokameran** (kuva 15) avulla voidaan selvittää terästen sijainti ja koko sekä paikantaa betonirakenteen halkeamia. Laitteen toiminta perustuu rakenteeseen lähetettävien mikroaaltojen teräksistä takaisin heijastuvan sähkömagneettisen kentän mittaamiseen. (4, s. 18.)

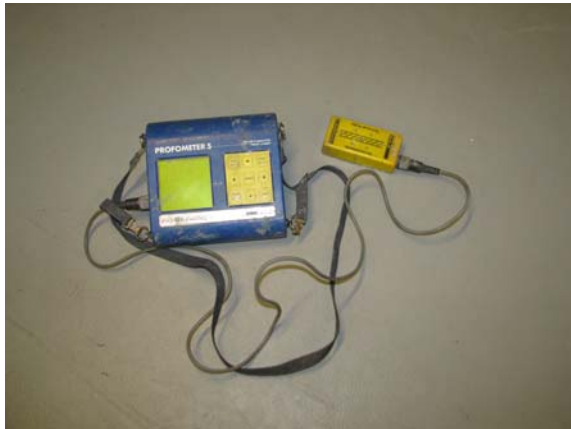
KUVA 17. Profometer 5 S-malli

Profometer 5 (kuva 17) on kevyt ja helppokäyttöinen laite betoniterästen paikantamiseen sekä betonipeitepaksuuksien ja terästen halkaisijoiden määrittämiseen. Kenttäolosuhteisiin hyvin soveltuva laite toimii paristoilla ja sen toimintaperiaate perustuu pyörrevirtausperiaatteeseen ja pulssi-induktioon, jotka ovat sähkömagneettisia ilmiöitä. Pyörrevirtausperiaatteella toimivan laitteen mittausanturin aktivointikäämiin johdettu vaihtovirta aiheuttaa pyörrevirtoja raudoituksessa, jolloin mittauskäämin impedanssi muuttuu. Magneettisen induktion mukaan toimivan mittarin käämiin johdettu vaihtovirta aiheuttaa mittauspään magneettikentän, joka synnyttää toisessa käämissä induktiovirran. Magneettikentän kohdalle osuva magneettinen metalli aiheuttaa induktiovirtaan muutoksia. Näitä muutoksia mittaamalla laite esittää tulokset näyttöruudulla. (29, s. 3; 7, s. 86 - 89.)

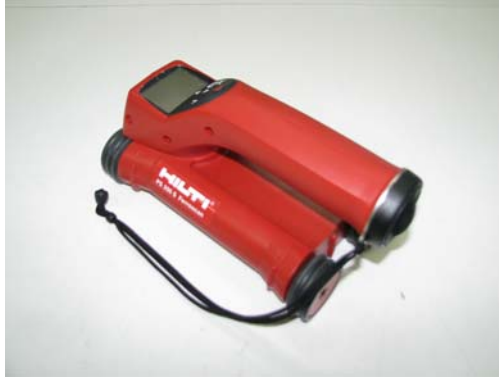
KUVA 19. Skanneri

Hilti Ferroscan PS 200 on Suomessa vielä vähän käytetty kehittynyt betonite- rästen laaja-alaiseen paikantamiseen tarkoitettu laite. Sen toiminta perustuu Profometer 5:n tavoin sähkömagneettiseen induktioon. Mittaaminen suoritetaan rullaamalla erillistä johdotonta skanneria (kuva19) tutkittavan rakenteen pinnal- la.

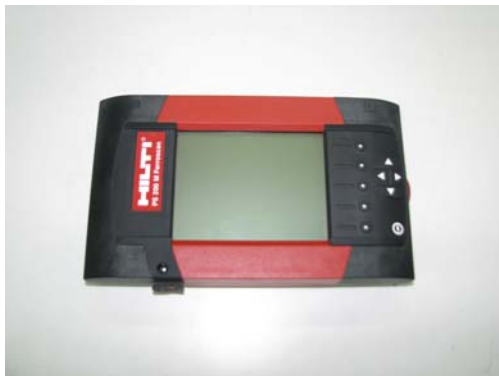
KUVA 20. Näyttölaite

Laiteisto käsittää ladattavilla akuilla toimivan skannerin lisäksi akkukäyttöisen näyttölaitteen (kuva 20), laturit, tiedonsiirtokaapelit sekä tietokone-ohjelmiston tulosten käsittelyä ja raportointia varten. Laite on hyvin kenttäolosuhteisiin soveltuva, helppokäyttöinen, kevyt sekä toimintavarma.

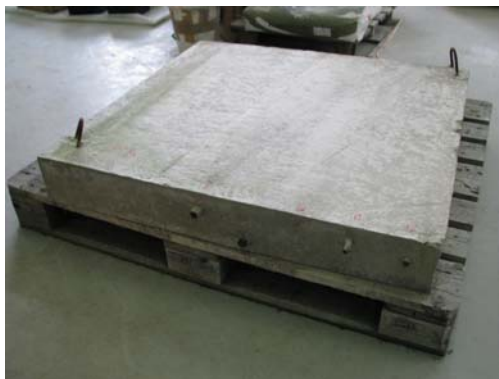
KUVA 25. Testilaatta 1

Laitteiden mittaustarkkuutta betonipeitepaksuuden, raudotteiden halkoisijoiden sekä sijainnin määrittämisen suhteen arvioitiin tutkimalla laboratoriossa testilaattoja (kuva 25). Laattoihin asennettujen raudoitetankojen päät olivat näkyvillä laatan kummaltakin puolelta ja niiden sijainti oli tarkasti määritettävissä. Laattoihin oli asennettu teräksiä vain yhteen suuntaan ja niiden väliset etäisyydet (minimi 95 mm) antoivat mahdollisuuden häiriöttömään mittaukseen.

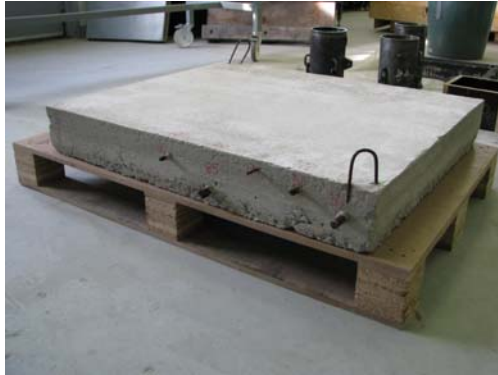
KUVA 26. Testilaatta 2

Laattojen paksuudet olivat 125 mm, ja niihin oli asennettu eri kokoisia teräksiä eri syvyyksille. Testilaatan 2 (kuva 26) teräs numero 2 oli 12 mm:n punos (7x4 mm). Teräkset numeroitiin kuvasta katsottuna oikealta vasemmalle ja niiden sijaintisyvydet ja tankojen keskiövälit mitattiin laattojen molemmilta puolilta.

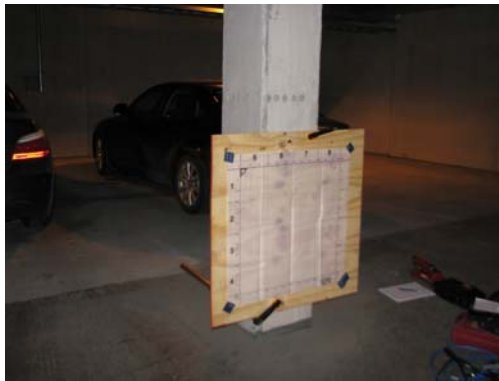
KUVA 29. Parkkihallin pilari

Tutkimuskohteeksi valittu elementtivalmisteinen teräsbetonipilari (kuva 29) sijaitsee parkkihallissa ja sen mitat ovat 350 mm x 400 mm. Tavoitteena oli testata laitteiden soveltuvuus pilarin terästen paikantamiseen sekä tankopaksumuksen määrittämiseen. Terästen sijainnista tai halkaisijoista ei ollut tietoa, joten laitteiden ennakoasetuksina käytettiin aiemmin mainittuja ohjekirjojen mukaisia oletusarvoja.

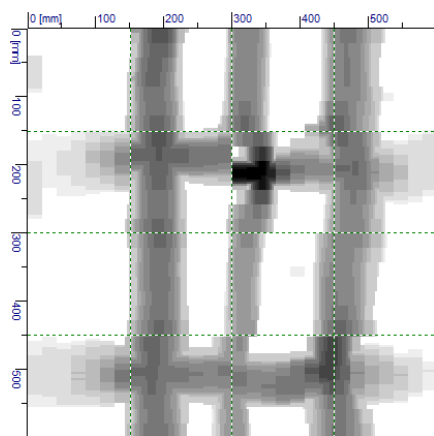
KUVA 30. Pilarin pidempi sivu

Pilarin terästen oletettu sijainti voidaan määrittää Ferrosanin Imagescan-toiminnon avulla hyvin. Kuvassa 30 on esitetty pilarin pidemmän sivun mittaustulos.

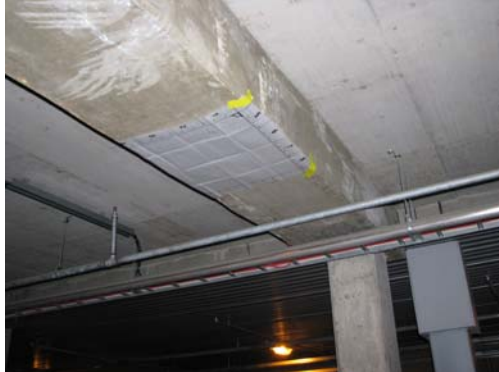
KUVA 32. Parkkihallin elementtipalkki

Parkkihallin elementtipalkista (kuva 32) pääterästen skannaaminen palkin alapinnasta onnistui Ferroskanilla sen leveyden vuoksi. Koska mittausruudukon

alimman rivin alueella skannausta ei voitu suorittaa, käytettiin tilanteessa Imagescan-toiminnon ominaisuutta, jolla jokin esteellinen alue voidaan jo mittausvaiheessa rajata pois muodostettavasta kuvasta.

Profometerillä poimittiin betonipeitepaksuudet pääterästen kohdalla sekä pää- ja hakaterästen halkaisijat. Parkkihallin elementtipalkin betonipeitepaksuuden mittaustulokset on esitetty taulukossa 9.

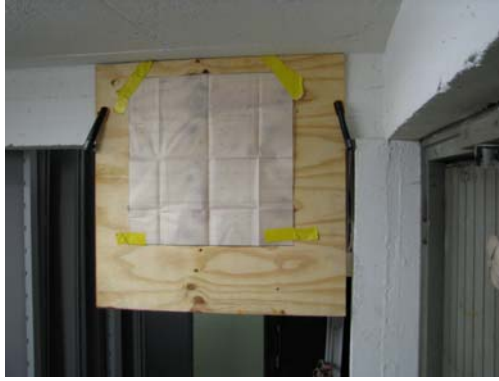
KUVA 34. Laattapalkki

Paikalla valetusta laattapalkista (kuva 34) pyrittiin selvittämään tukialueen läheisyydestä ne kohdat, joissa palkin keskiaukossa alapinnassa sijaitsevat teräksiset nousevat palkin yläpintaan. Tietoa tarvitaan suunniteltaessa rakennuksen saneerauksen yhteydessä asennettavien ilmanvaihtoputkien läpivientejä. Palkin kantavuus heikentyy huomattavasti, mikäli pääteräksiset vaurioituvat porattaessa läpivientien vaatimia reikiä. (32.)

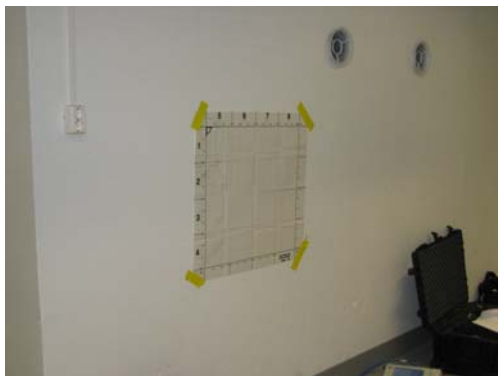
KUVA 36. Toimistorakennuksen väestönsuojan seinä

Toimistorakennuksen väestönsuojan seinästä (kuva 36) oli tavoitteena määrittää betonipeitepaksuus sekä verkkoraudoitteen silmäkoko ja terästen halkaisijat.

Taulukoissa 11 ja 12 on esitetty seinästä mitatut betonipeitepaksuudet ja terästen halkaisijat.

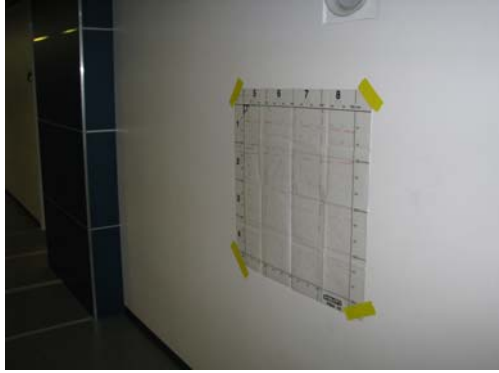
KUVA 38. Oppilaitoksen väestönsuojan seinä

Oppilaitoksen väestönsuojan seinästä (kuva 38) oli tavoitteena määrittää verkkoraidoitteen tankohalkaisija sekä silmäkoko.

Oppilaitoksen seinän mittaustulokset on esitetty taulukossa 11.

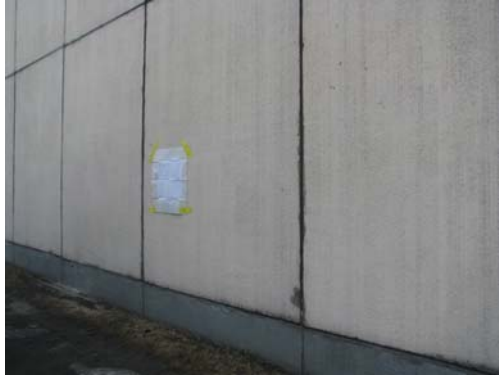
KUVA 41. Mittausruudukko teipattuna sandwich-elementtiin

Ansaiden sijainti pyrittiin määrittämään Ferroscanin Imagescan-toiminnon avulla. Reunimmaisten ansaiden oletettiin sijaitsevan noin 500 mm elementin reunasta, joten suoritettavat kolme skannausta tehtiin siirtäen mittausruudukkoa kuvan 41 tilanteesta aina leveytensä verran eteenpäin. Tuloksena saatujen skannausten syvyydet olivat noin 120 mm.

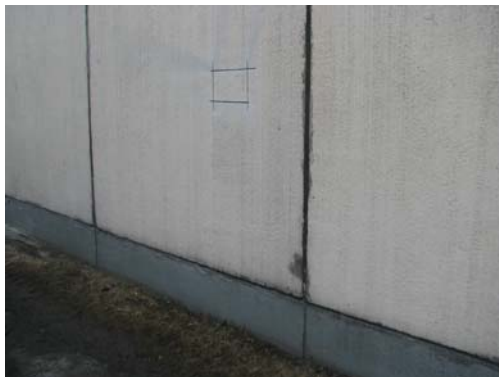
KUVA 46. Näytteenotto sandwich-elementistä

Elementtiin merkittiin kynällä ansaan pintaa lähimpänä oleva kohta pysty- ja vaakamerkinnoin, minkä jälkeen näytepala leikattiin irti kyseiseltä kohdalta (kuva 46).

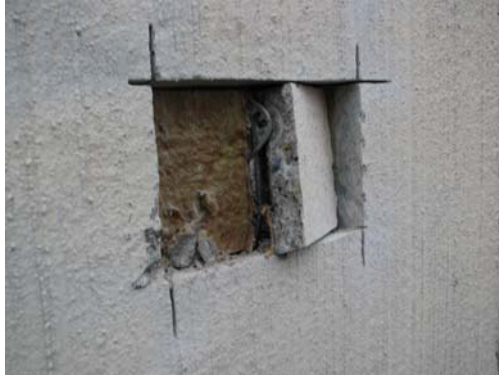
KUVA 47. Näytteenotto sandwich-elementistä

Näytepalan irroituksen jälkeen (kuva 47) ansaan havaittiin sijaitsevan tulosten mukaisesti merkityllä pystylinjalla ja vaakamerkintä sijaitsi noin 20 mm todellista alempana.

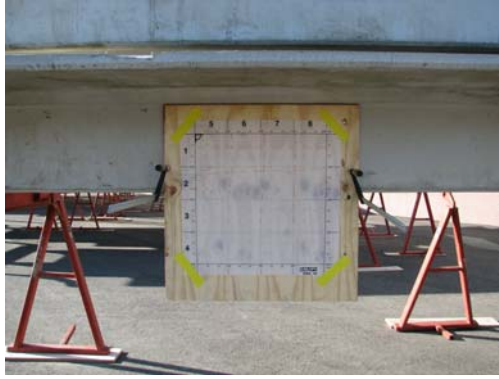
KUVA 48. TT-laatta

TT-laattojen rivoissa sijaitsevien jännepunosten määrän ja punoskoon määrittäminen vanhoista rakenteista on vaikeaa, mikäli punokset eivät näy laatan päädystä. Näytekappaleen leikkaaminen laatan rivasta vaatii erillisten tukirakenteiden rakentamista. (32.) Kohteeksi valittiin betonielementtitehtaalla ulkosäilytyksessä oleva TT-laatta (kuva 48), joka oli helppo tutkia ja jonka punosten sijainti sekä halkaisijat olivat tiedossa.

Punosten sijainnin ja halkaisijan määrittäminen ei onnistunut kummallakaan laitteella niiden liian lähekkäisen sijainnin vuoksi. Ferroscanin Imagescan-toiminnolla tuotetusta kuvasta (kuva 49) ilmenee vain alue, jolla punoksia sijaitsee. Kuvan skannaussyvyys on noin 120 mm.

Laatan 5 punosta sijaittivat kolmessa kerroksessa ja kerrosten väliset etäisyydet olivat noin 50 mm. Lisäksi betonipinnan viistous suhteessa terästen sijaintiin sekoitti tuloksia. Mittaus tulisi suorittaa siten, että mittausalustana käytetty levy on tuettu saman suuntaisesti punosten suhteen, eikä betonipinnan suhteen. Tällöin eri kerroksissa olevat punokset jäisivät tutkittavan pinnan puoleisten punosten taakse eivätkä näkyisi niiden välistä.

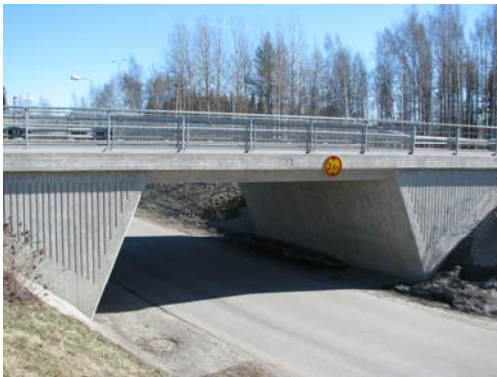
KUVA 50. Vinojalkainen kehäsilta

Tutkimuskohteeksi valitusta uudehkosta vinojalkaisesta kehäsillasta (kuva 50) oli tavoitteena määrittää kehäjalan ja reunapalkin terästen sijainti sekä halkaisijat. Mittauksissa käytettiin laitteiden oletusasetuksia, koska terästen sijainnista ja halkaisijoista ei ollut tietoa.

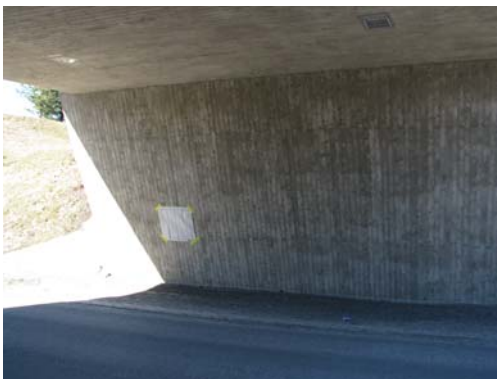
KUVA 51. Kehäjalka

Sillan alta kehäjalan sileäpintaisesta osasta (kuva 51) pyrittiin määrittämään pystysuuntaisten pääterästen sijainti sekä tankohalkaisijat.

Terästen sijainnit löytyivät kummallakin laitteella samoista kohdista, mutta tankohalkaisijoita ei voitu määrittää kummallakaan laitteella. Profometer ei antanut

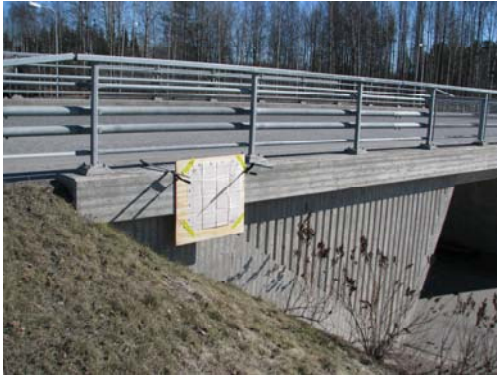
KUVA 54. Vinojalkaisen kehäsillan reunapalkki

Sillan reunapalkista (kuva 54) pyrittiin määrittämään pitkittäisten terästen halkaisijat sekä betonipeitepaksuus hakaterästen kohdalta.

Pitkittäisten terästen halkaisijan määrittäminen ei onnistunut kummallakaan laitteella reunapalkin tiheän raudoituksen vuoksi. Profometerin tuloksissa oli huomattavaa hajontaa ja Ferroscanilla pääterästen halkaisijoita ei voitu määrittää lainkaan.

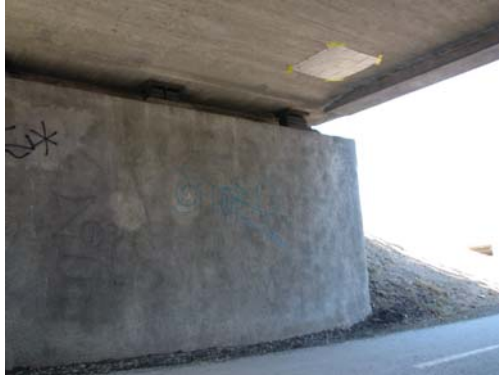
KUVA 57. Laattasillan kannen alapinta

Kannen alapinnasta (kuva 57) määritettiin sillan pituussuuntaisten terästen halkaisijat molemmilla laitteilla.

Kannen alapinnan mittaustulokset on esitetty taulukossa 14.

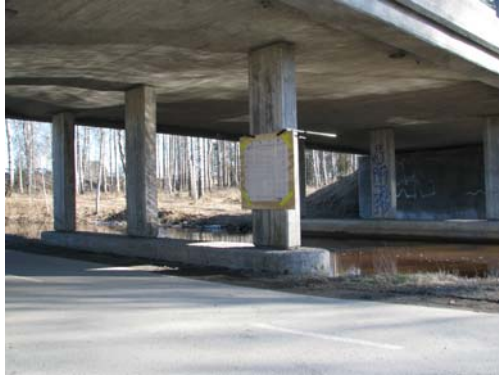
KUVA 60. Laattasillan pilari

Laattasillan pilarin (kuva 60) pääterästen betonipeite- sekä tankovahvuudet pyrittiin määrittämään molemmilla laitteilla. Pilarin koko oli 600 mm x 250 mm. Mittauksissa käytettiin laitteiden oletusasetuksia, koska terästen sijainneista tai tankovahvuuksista ei ollut tietoa.

Molempien laitteiden mittaustulokset vaihtelivat huomattavasti, koska pilarin teräkset eivät ole betonipinnan suuntaisesti. Ferroscanin Imagescan-toiminnolla tuotetusta kuvasta (kuva 61) voidaan havaita pystyterästen sijaitsevan pilarin vasemmalla reunalla lähempänä betonipintaa kuin oikealla reunalla. Kuvan skannaussyvyys on noin 110 mm.

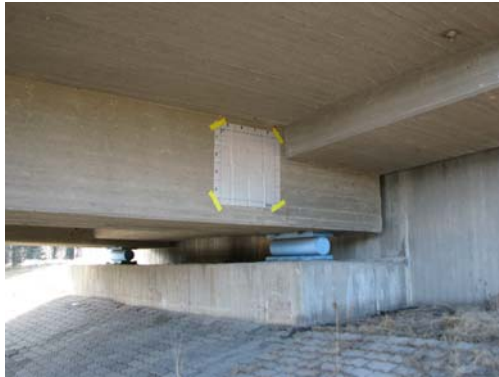
KUVA 64. Jännitetty palkki

Jännitetyn palkin ankkurialueen läheisyydessä (kuva 64) sijaitsee usein palkin tihein rauditus.

Profometerin avulla terästen luotettava paikantaminen ei onnistunut tiheään raudoituksen vuoksi. Ferroscanin Imagescan-toiminnon avulla terästen sijainneista voitiin muodostaa havainnollinen kuva (kuva 65).

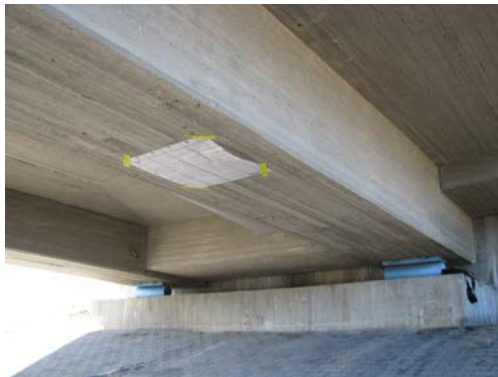
KUVA 67. Jännitetyn palkin alapinta

Palkin alapinnan (kuva 67) pituussuuntaisten terästen sijainnin määrittäminen ei onnistunut Profometerillä liian tiheään raudoituksen vuoksi. Ferroscanilla terästen paikantaminen onnistui, mutta niiden tankovahvuuksia ei voitu määrittää tulosten huomattavan vaihtelun vuoksi.
