RAKENNUKSEN
ALIPAINESUUDEN
VÄHENTÄMINEN RAKENNUKSEN
TERVEELLISYYDEN LISÄÄMISEKSI

Opinnäytetyö
Talotekniikan koulutusohjelma

Toukokuu 2011

MIKKELIN AMMATTIKORKEAKOULU

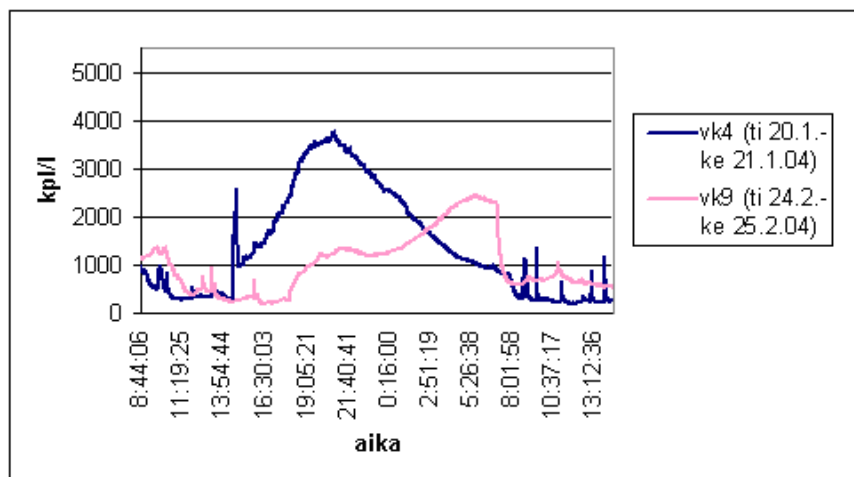
KUVA 4. Halkaisijaltaan yli 0,5 μm suuruisten hiukkasten pitoisuus (kpl / l) sisäilmassa toimistohuoneessa kerroksessa 6.

Mittaukset osoittivat, että sisäilman hiukkaspitoisuus (halkaisijaltaan yli 0,5 μm suuruiset hiukkaset) oli pääsääntöisesti alle 1000 kpl/l, kun koneellinen tulo- ja poistoil-

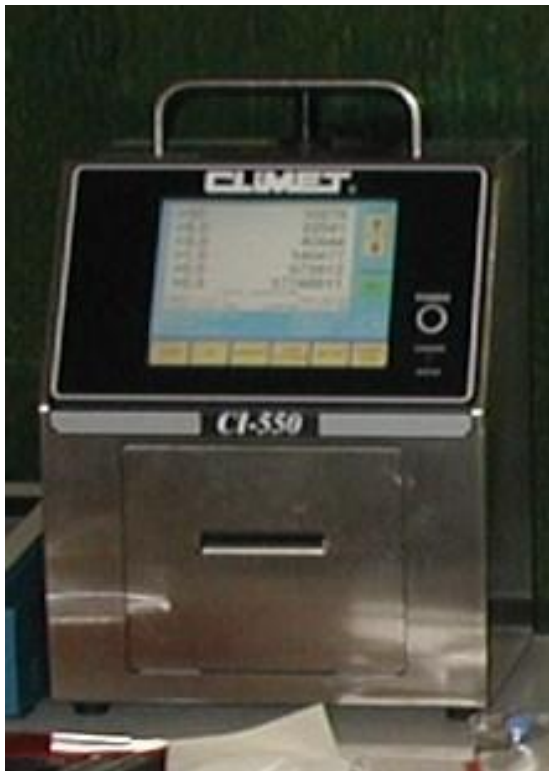
Sisäilman hiukkaspitoisuutta mitattiin suoraan osoittavalla optisella hiukkasmittarilla (Climet -550), kuva 7. Mittaus perustuu laservalon sirontaan ja ilman keräysnopeus oli 28,3 l/min ja mittausväli oli 5 minuuttia. Sisäilman hiukkasia mitattiin kokoalueella $\geq 0,5 \mu\text{m}$.

KUVA 7. Hiukkasmittari Climet -550

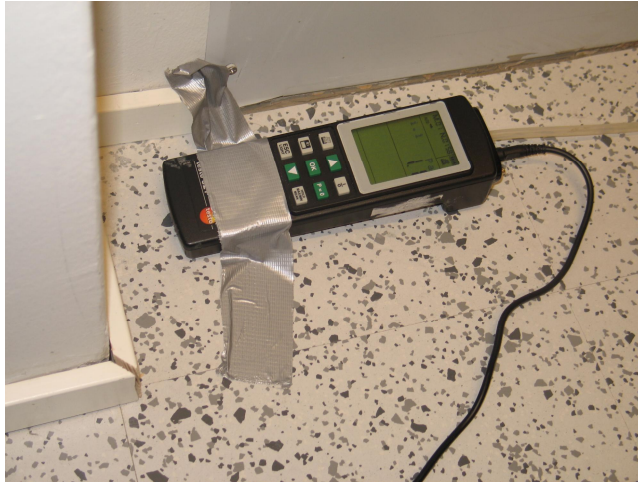
Paine-eromittaukset tehtiin Testo 521 mittalaitteella (kuva 8). Mittalaitteessa on lämpötilakompensoitu painesensori. Paine-eromittausten tarkoituksena on selvittää rakennuksen painesuhteita ulkoilmaan nähden ja samalla seurata mahdollisen alipaineisuuden pientymistä tai poistumista kokonaan.

KUVA 8. Paine-eromittari

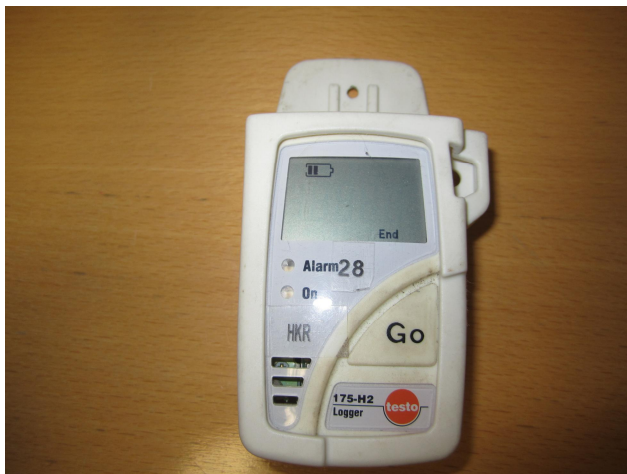
Kosteus- ja lämpötilamittauksissa käytettiin Teston 175 -sarjan kaksikanavaista loggeria (kuva 9). Loggerin tallennusvälinä mittauksissa käytettiin 5 minuuttia. Kosteus- seurannan tarkoituksena oli seurata, mitä suhteelliselle kosteudelle ja lämpötilalle käy hygieniatilojen poistoilmanvaihdon ollessa pois päältä.

KUVA 9. Kosteus- ja lämpötilamittari

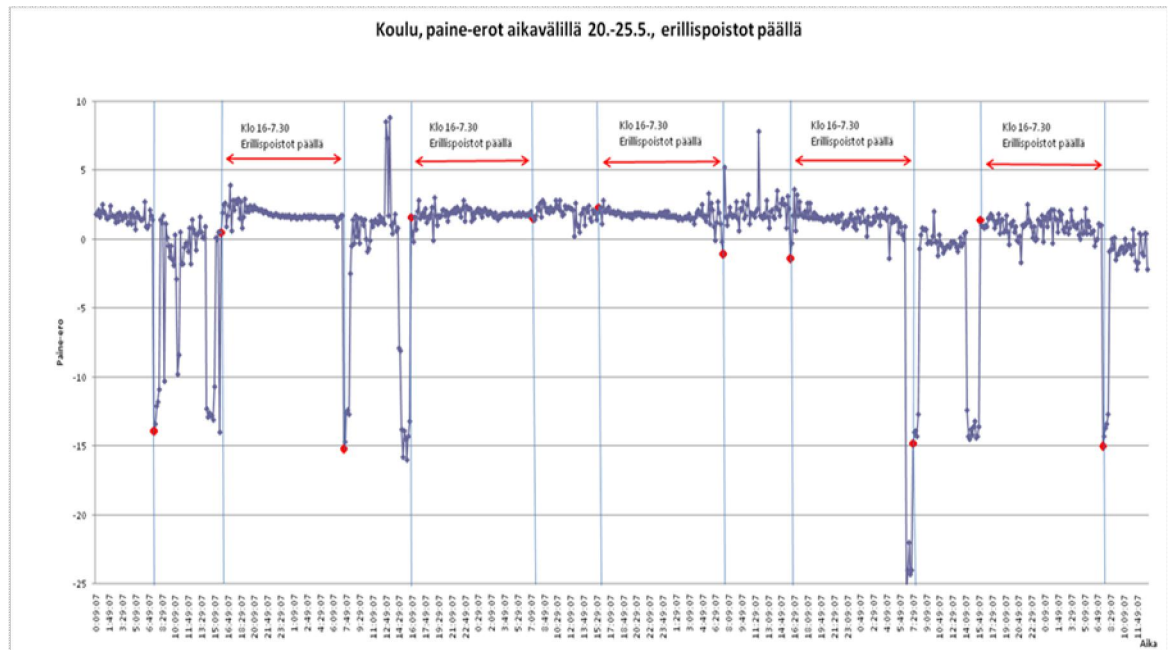
Kuvassa 18. on esitetty paine-erojen vaihtelu aikavälillä 20. - 25.5.2010, jolloin ilmanvaihto on ollut toiminnassa seuraavasti:

KUVA 18. Paine-erojen vaihtelu pukuhuoneessa aikavälillä 20. - 25.5.2010

Mittauksissa on havaittavissa rakennuksen ylipaineisuus, kuten aikaisemmissa tutkimuksissa on havaittu. Paine-eromittauksissa (kuvat 17 ja 18) ei ole selkeästi havaittavissa eroa onko hygieniatilojen erillispoistot yöaikana päällä vai pois päältä. Rakennuksen ylipaineisuuden vuoksi on mahdollista, että konvektiovirtausten mukana kosteutta pääsee tiivistymään rakenteisiin.

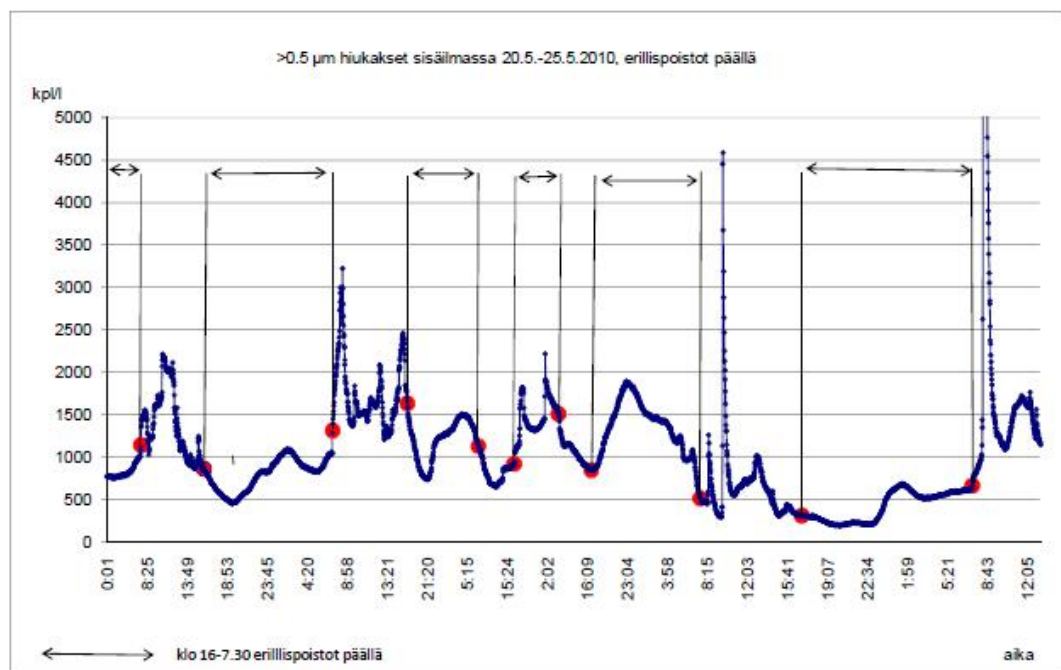
KUVA 20. Hiukkasmittaukset pukuhuoneessa aikavälillä 20. – 25.5.2010

Kuvassa 20 on havaittavissa, että yöaikaan hygieniatilojen erillispoistojen ollessa päällä sisäilman hiukkaspitoisuus kasvaa. Erillispoistojen ollessa yöaikaan pois päältä vastaavaa ilmiötä ei tapahdu kuten kuvasta 19 on havaittavissa.

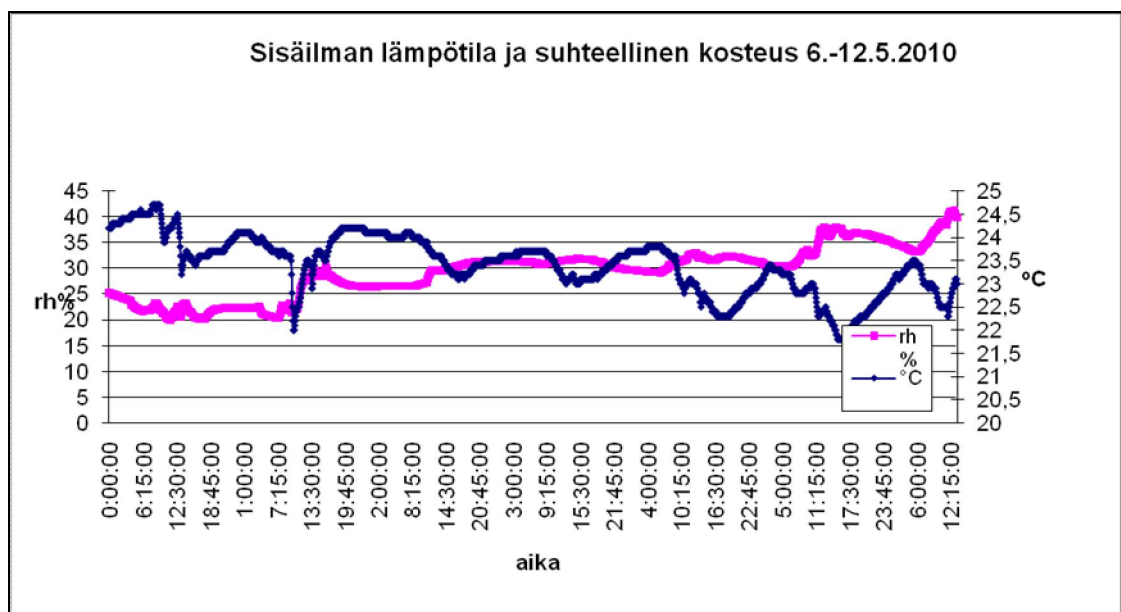
Sisäilman lämpötila ja suhteellinen kosteus, päiväkotirakennus

Sisäilman lämpötila ja suhteellinen kosteus pesuhuoneessa:

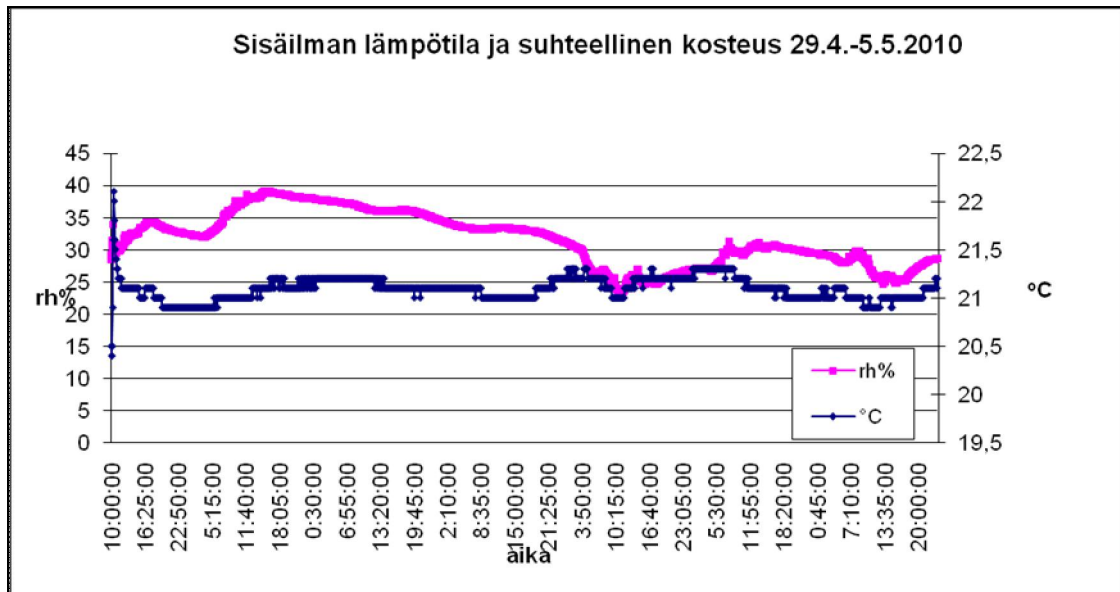
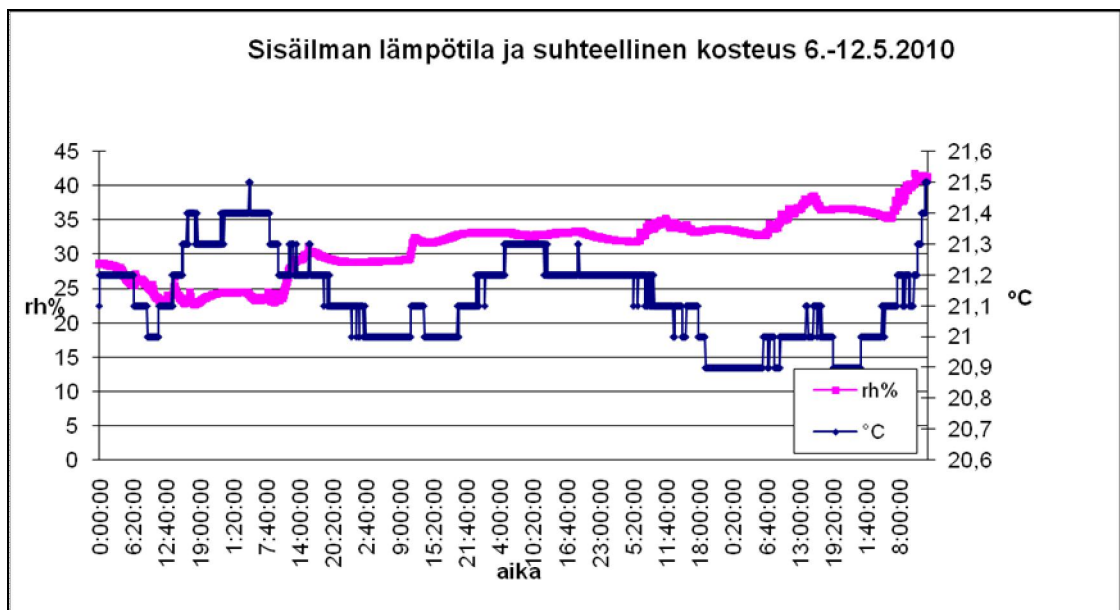
Sisäilman lämpötila ja suhteellinen kosteus, päiväkotirakennus

Sisäilman lämpötila ja suhteellinen kosteus ryhmähuoneessa:
