PUDASJÄRVEN TAAJAMAN ESTEETTÖMYYSTARKASTELU

Opinnäytetyö

Koulutusohjelma	Opinnäytetyö	Sivuja	+	Liitteitä
Rakennustekniikka		64	+	5
Suuntautumisvaihtoehto	Aika			
Ympäristö- ja yhdyskuntatekniikka	2011			
Työn tilaaja	Työn tekijä			
Pohjois-Pohjanmaan ELY-keskus	Elisa Katariina Repka			
Työn nimi				
Pudasjärven taajaman esteettömyystarkastelu				
Avainsanat				
Esteettömyys, liikenneturvallisuus, SuRaKu, ESKEH, Pudasjärvi

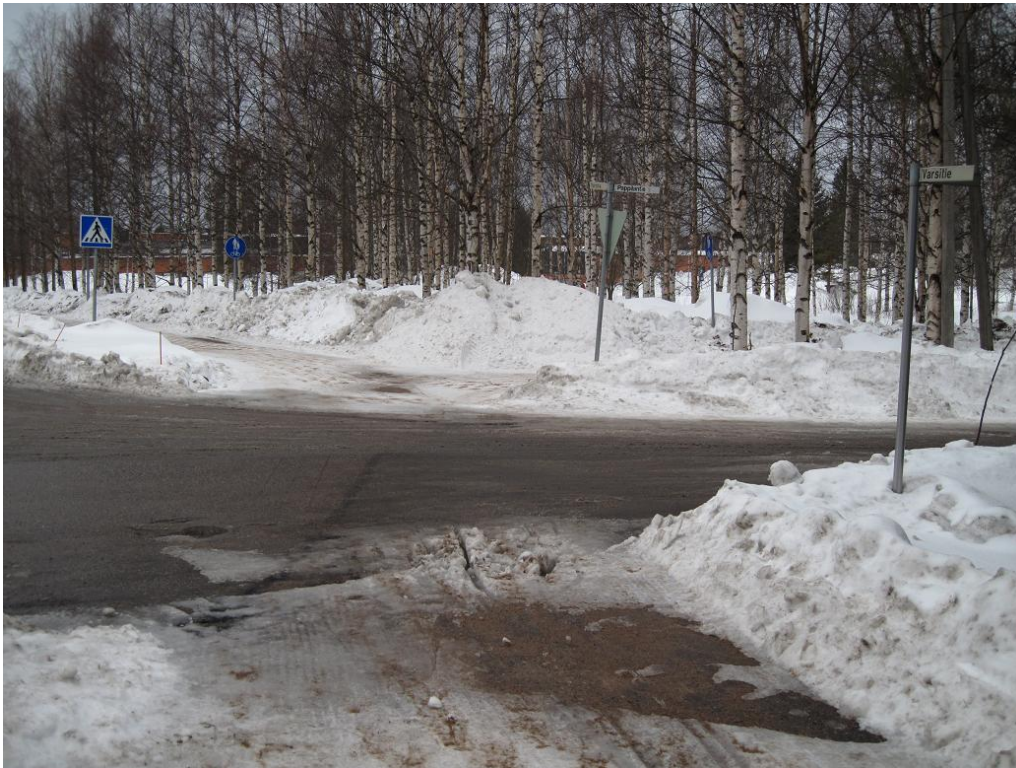
KUVA 4. Sohjoa ja puutteelliset suojatiemerkinnyt Varsitiellä

Varsitien ja Pappilantien liittymäalueen kaarteessa sijaitsevan suojatien päässä oli sohjoa. Kohta sijaitsee väylien vaakageometrioiden taitteessa, joka auratessa tulee helposti oikaisu-
tua. Lisäksi liittymän suojatiemaalaukset olivat kuluneet olemattomiin, minkä seurauksena näkövammaisten suojatien hahmottaminen vaikeutuu (kuva 4).

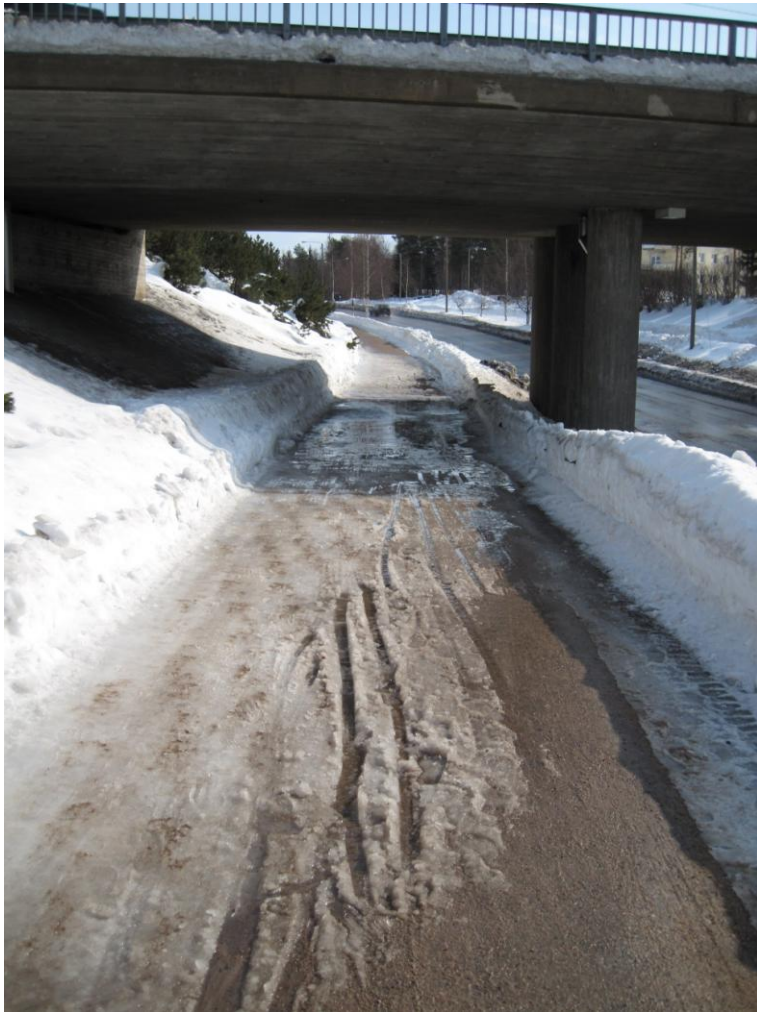
KUVA 5. Sohjoa ja vettä Rimmintien alikulussa

Rimmintie alittaa Ouluntien matkalla kohti kirjastoa, liikunta- ja uimahallia. Alikulun pohjalla oli loskaa ja lammikoita (kuva 5). Kävelijälle tien alitus on enimmäkseen vain epämu- kava, mutta pyöräilijöille se voi olla jopa vaarallinen. Molemmista suunnista alikulkua lä- hestytään pitkää, loivaa alamäkeä pitkin. Pahimmassa tapauksessa siirtyminen sulalta osuu- delta loskaiselle voi aiheuttaa nopeuden äkillisen muutoksen ja kaatumisen.

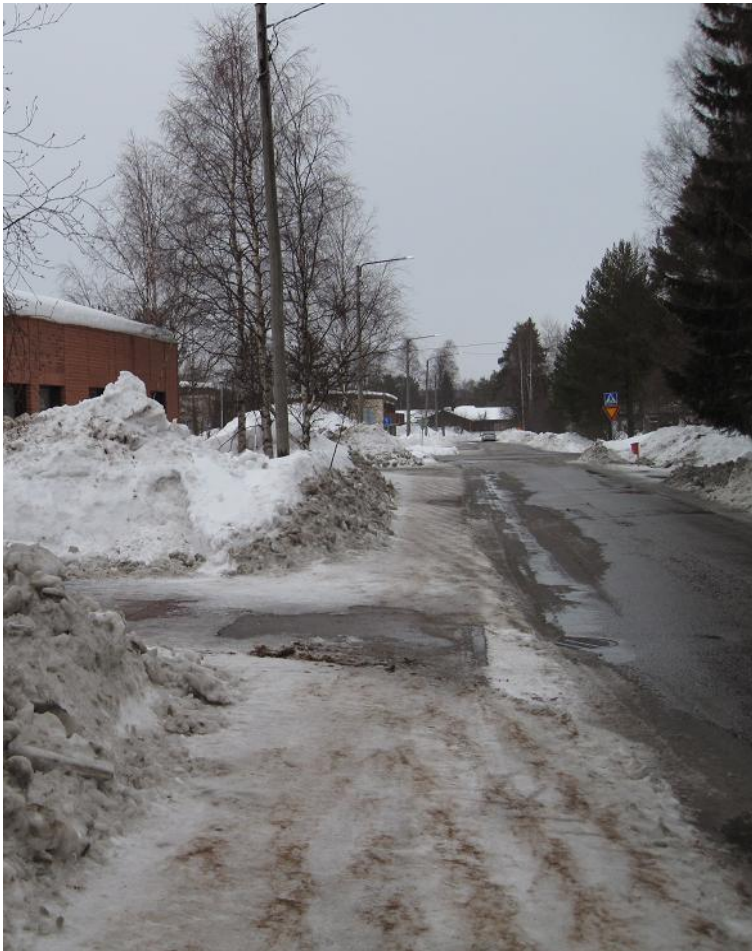
KUVA 6. Juhontien kevyen liikenteen väylän leveys lähes puolittunut

Runsaslumisen talven seurauksena oli kevyen liikenteen väylien kupeessa edelleenkin **korkeita lumivalleja**. Monin paikoin oli havaittavissa kinostumien sortumista, minkä seurauksena kulkutila oli huomattavasti kaventunut. Esimerkiksi Juhontien kevyen liikenteen väylällä vastaanulijoita joutui väistämään jo ajoradan puolelle (kuva 6). Kyseinen tieosuus on monelle pudasjärveläiselle tärkeä, sillä se vie kohti terveyskeskusta.

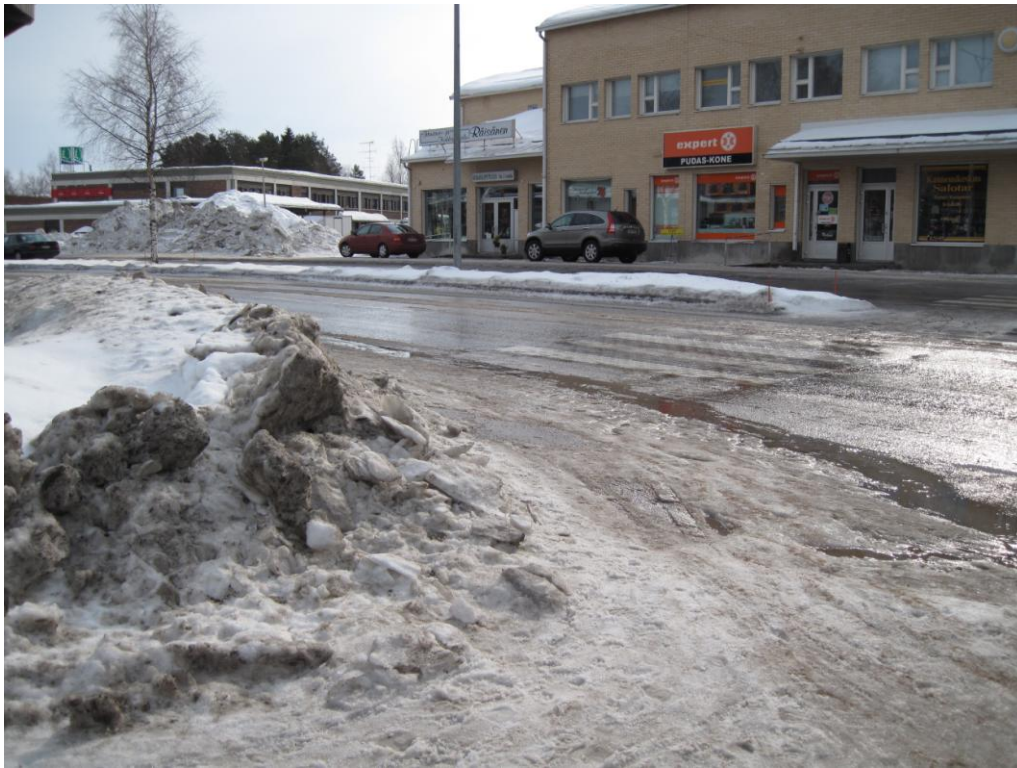
KUVA 7. Kinoksen alle kadonnut kevyen liikenteen väylä Varsitiellä

Myös liikekeskustan alueella oli havaittavissa lumivallien sortumia. Varsitien ja Kauppaticien liittymän kaarteessa sijaitseva kevyen liikenteen väylä oli käytännössä kadonnut olemattomiin (kuva 7). Sään lämmitessä reunakiven viereinen lumi sohjoontuu ja aiheuttaa piilevän vaaran kevyelle liikenteelle, jos ajoradan ja kevyen liikenteen väylän rajapinta on näkymättömissä. Esimerkiksi pyöräilijä voi tuolloin luiskahtaa reunakiven sivuun ja kaatua. Kyseinen liittymäalue on muutenkin pudasjärveläisittäin hankala paikka ja tarkkaavaisuus keskittyy liikenteen seuraamiseen.

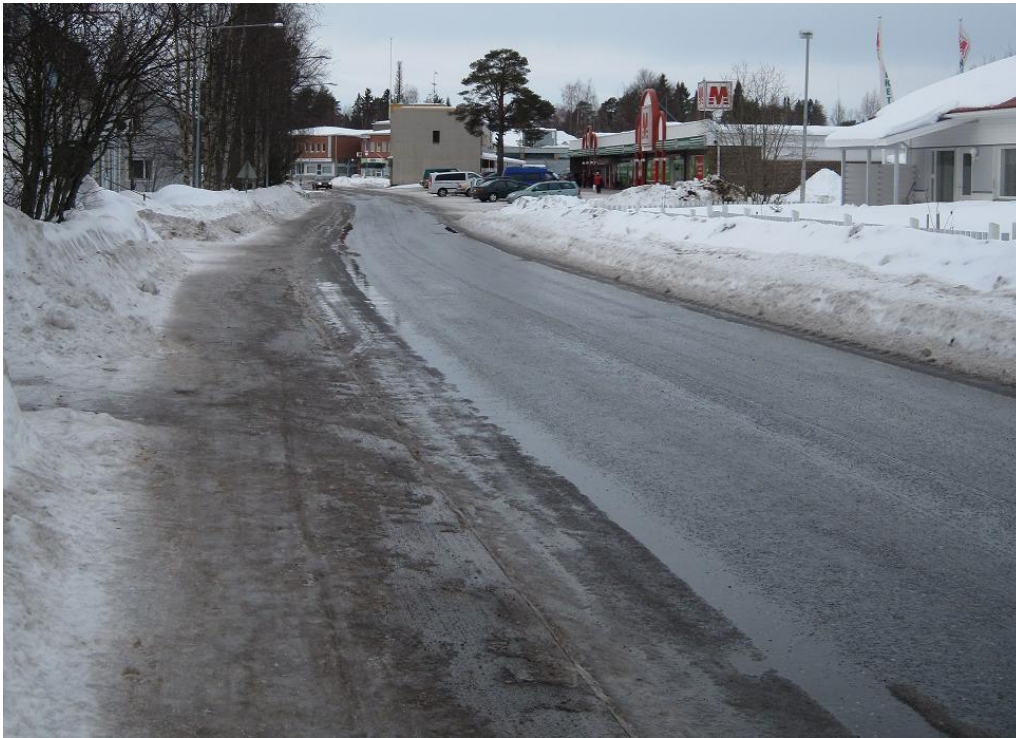
KUVA 8. Sortuneet kinokset ja kalteva auraus Kauppatiellä

Kauppatie jatkuu liikekeskustasta kohti pientaloasutusta, vanhusten palvelukeskusta ja vanhustentaloja ja liittyy takaisin Varsitiehen taajaman itäpäässä. Tiealueen kevyen liikenteen väylä rajoittuu reunakivellä ajorataan ja puurivistöllä tonttien reunaan. Se on tavallista kapeampi ja puiden läheisyys saa sen tuntumaan entistä kapeammalta. Lumitilaa tiealueen reunoilla ei ole käytännössä ollenkaan. Sortuneet lumivallit olivat tiivistyneet kevyen liikenteen väylän reunaan, minkä seurauksena väylän sivukaltevuus oli kasvanut. Lisäksi vaikutti siltä, että kevyen liikenteen väylän auraus oli suoritettu kaltevasti ja osittain ajoradan puolella. Liukkaalla kelillä liian suuret sivukaltevuudet edesauttavat liukastumisonnettomuuksia. (Kuva 8.)

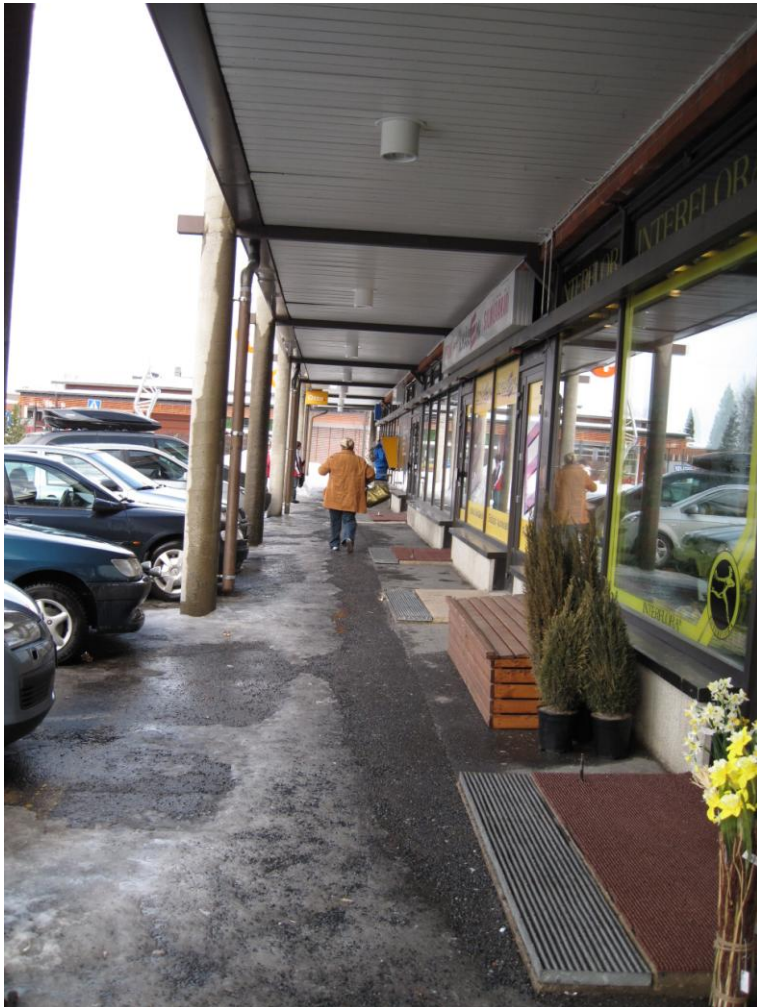
KUVA 9. Rivistö hankalia kynnyksiä

Pudasjärven liikekeskustan **rakennusten sisäänkäynnit** olivat ongelmallisia. Kauppatien varren liikehuoneistoihin oli pääsääntöisesti käynti rappusten kautta. Toritiellä sijaitsevan kauppakeskuksen liikkeiden sisäänkäynneissä oli matalampi kynnyks, mutta esteettömiksi ei voi sanoa niitäkään (kuva 9). Vaikka kynnyksen yli pyörätuolilla tai rollaattorilla pääsisi-kin, on oven avaaminen kynnystasanteella tasapainoillessa hankalaa.

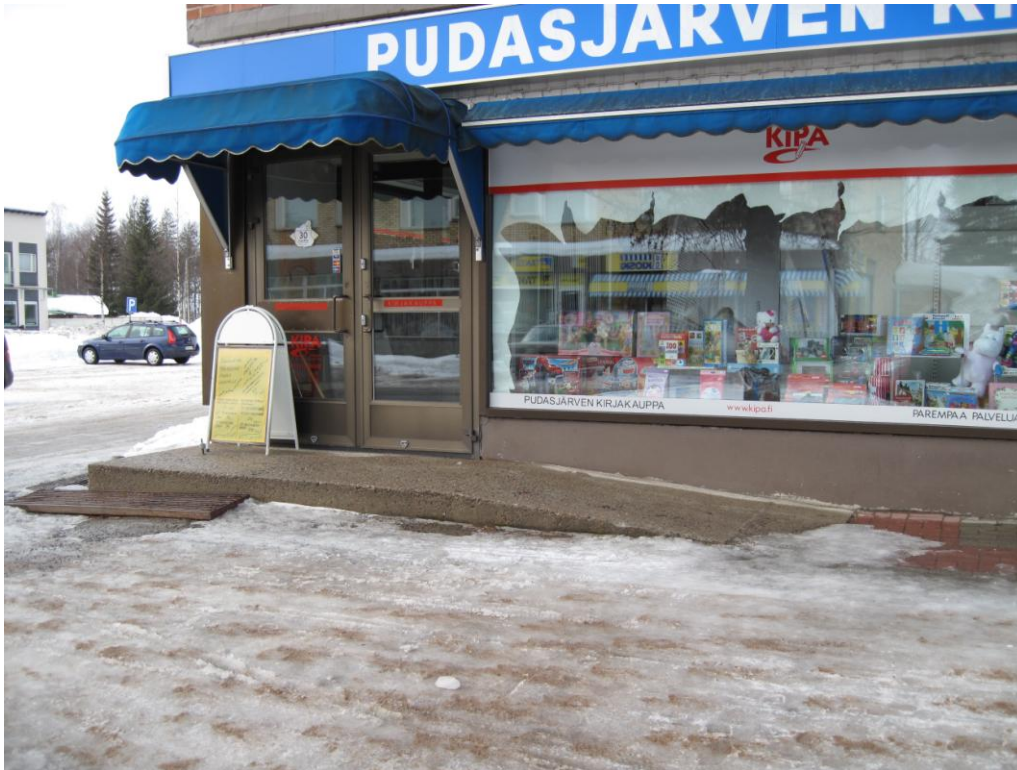
KUVA 10. Käsijohteet puuttuvat, ovi aukeaa päin luiskaa ja mainoskyllti tiellä

Nousua loiventavia luiskia löytyi monen sisäänkäynnin yhteydestä Kauppatien puolella, mutta valitettavasti toteutuksissa ja talvikunnossapidossa oli toivomisen varaa. Esimerkiksi Pudasjärven kirjakaupan luiska on pyörätuolilla kulkukelvoton, sillä kaupan ovi aukeaa päin luiskaa ja vapaa tila, missä pyörätuolin voisi kääntää ja oven mahdollisesti avata, on tukittu mainoskyllillä. Lisäksi nousun osalla ei ole kummallakaan puolella käsijohteita, joista huonon tasapainon omaava ihminen voisi ottaa tukea. (Kuva 10.)

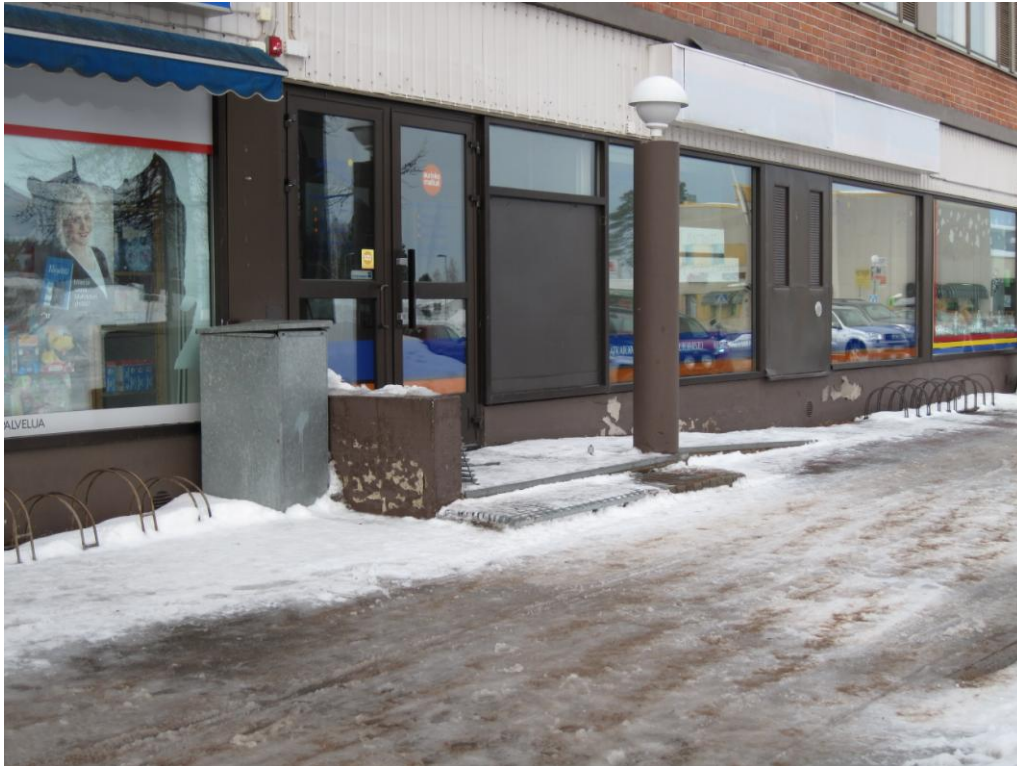
KUVA 11. Käsijohteet puuttuvat ja kunnossapito on puutteellinen

Myös Aurinkomatkojen toimiston ovi avautui kohti luiskaa ja käsijohteet puuttuivat. Lisäksi kyseinen luiska oli sohjokerroksen peittämä. Myös muutaman muun luiskan kohdalla oli havaittavissa puutteellista talvikunnossapitoa. Sohjoista ja kapeaa luiskaa pitkin ei pääse pyörätuolilla, rollaattorilla eikä lastenvaunuilla. (Kuva 11.)

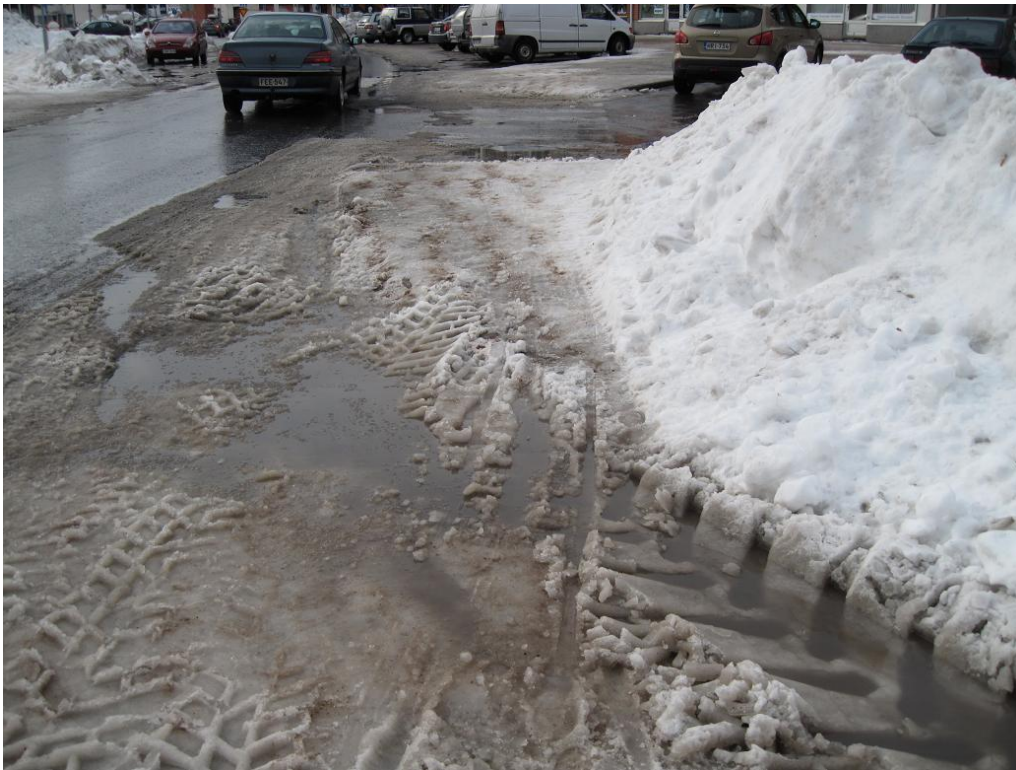
KUVA 12. Sohjoa ja ongelmia väylän hahmottamisessa Kauppatiellä

Monin paikoin taajama-alueella oli havaittavissa epäjatkuvuuskohtia kevyen liikenteen reiteillä. Liikekeskustan alueen kevyen liikenteen väylät olivat todella katkonaisia lukuisten tonttiliittymien, pysäköintialueiden ja liittyvien teiden takia. Väyliä on selvästi yritetty au-
rata ja hiekoittaa, mutta lopputulos sekava hankalien rakenteiden vuoksi. **Kevyen liikenteen kulkureittien hahmottaminen** voi olla paikoin vaikeaa niin alentuneen näkökyvyn omaaville ihmisille kuin ulkopaikkakuntalaisillekin. Lisäksi sohjoiset, vinot reunakivet vaikeuttavat myös polkupyörien, rollaattoreiden ja lastenvaunujen kulkua. (Kuva 12.)

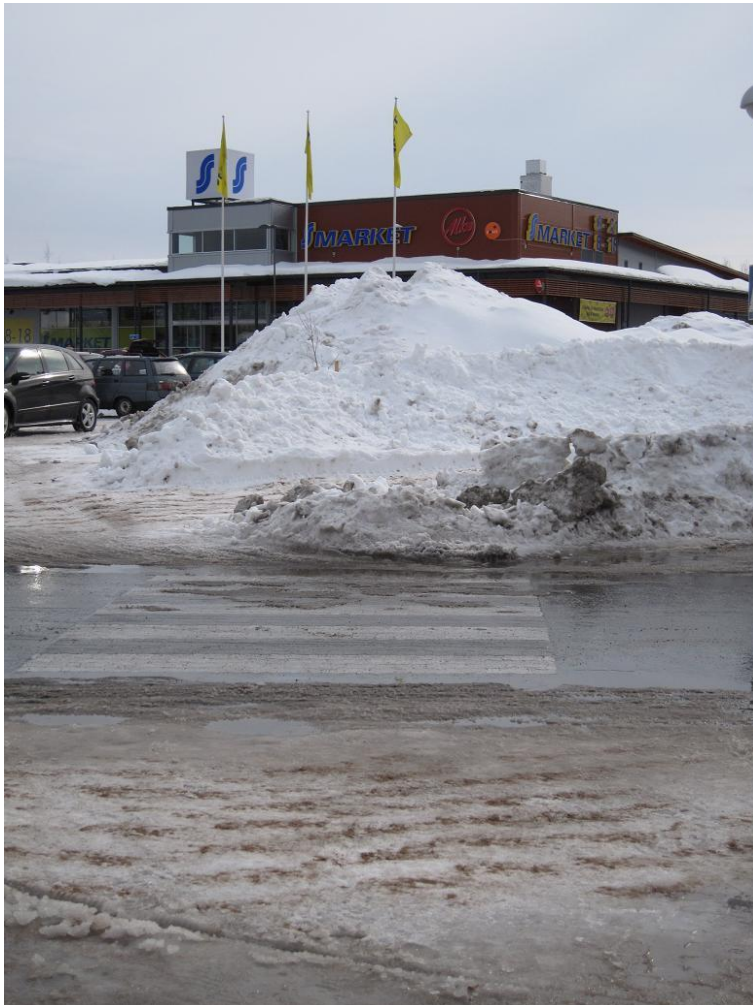
KUVA 13. Suojatien päässä auraamaton kinos

Kauppatiellä S-Marketin pysäköintialueen lähellä oli suojatie, joka puutteellisen auruksen seurauksena päättyi lumikinokseen (kuva 13). Lumivalli pakottaa kevyen liikenteen ajoradan ja pysäköintialueen liittymän puolelle. Lisäksi kinos aiheuttaa törmäysvaaran, sillä heikkönäköisellä likaisenharmaa lumikinos likaisenharmaassa ympäristössä voi helposti jäädä huomaamatta.

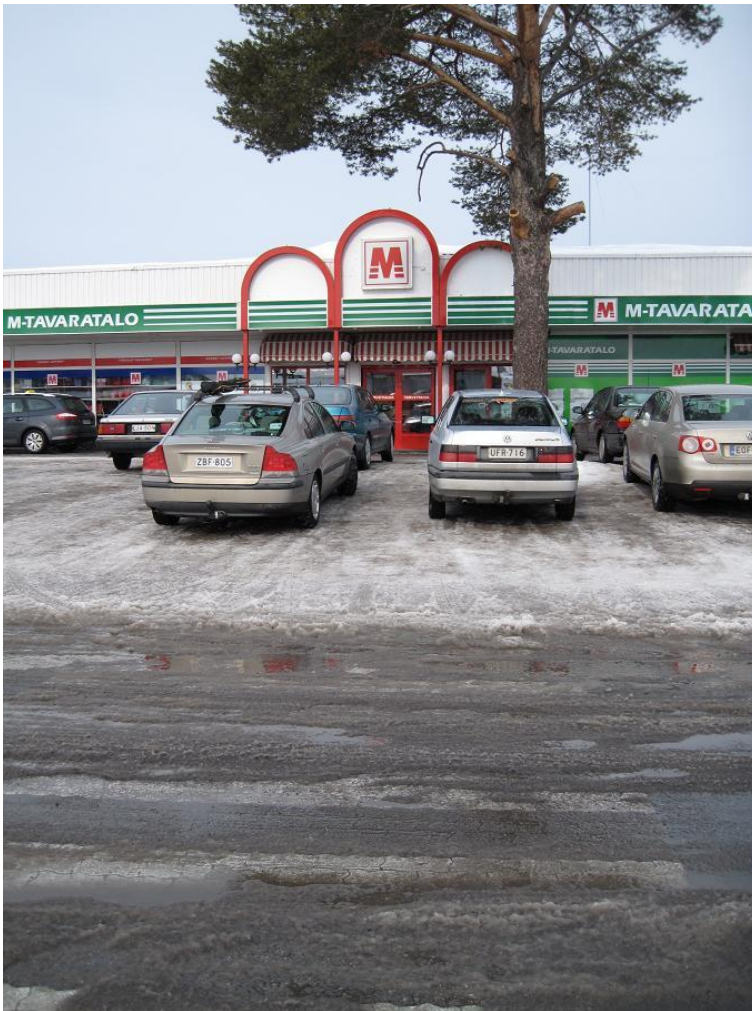
KUVA 14. Suojatie johtaa kohti pysäköityjä autoja

Kulkureitin hahmottamisen kannalta ongelmainen suojatie löytyi myös M-Tavaratalon pysäköintialueen läheisyydestä. Kyseinen Kauppatien ylittävä suojatie johdattaa kohti tavaratalon sisäänkäyntiä, mutta reitti ovelle kulkee pysäköityjen autojen välistä (kuva 14). Kyseisen suojatien kohdalta puuttuivat myös suojatien osoittavat liikennemerkkit. Lumisena aikana paikalliset ovat tietoisia suojatiestä, mutta ulkopaikkakuntalaiselle autoilijalle suojatietä ylittävä liikkuja tulee yllätyksenä.

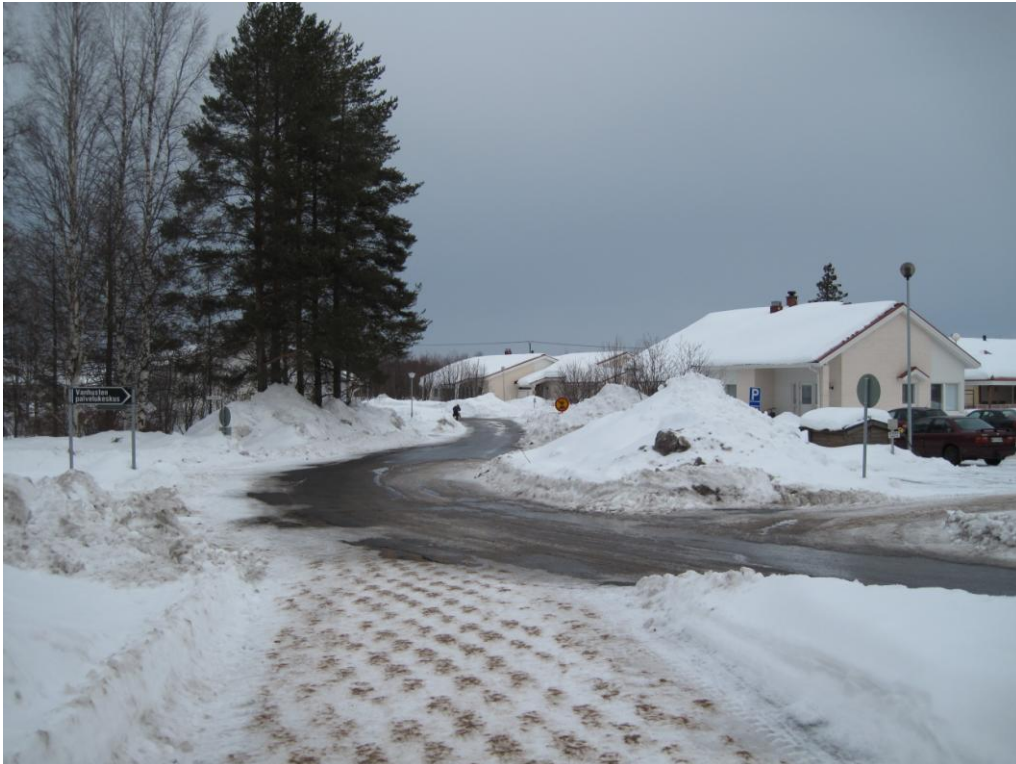
KUVA 15. Kevyen liikenteen väylä päättyy ajorataan Rajamaantiellä

Vanhusten palvelukeskuksen läheisyydessä sijaitsee kevyen liikenteen väylä, joka päättyy ajorataan jatkumatta siitä mihinkään. Kyseinen Rajamaantien, kevyen liikenteen väylän ja palvelukeskuksen tonttiliittymän muodostama alue on todella epäselvä ja lumisempänä aikana jalankulkija ei välttämättä edes huomaa kävelleensä ajoradalle. (Kuva 15.)

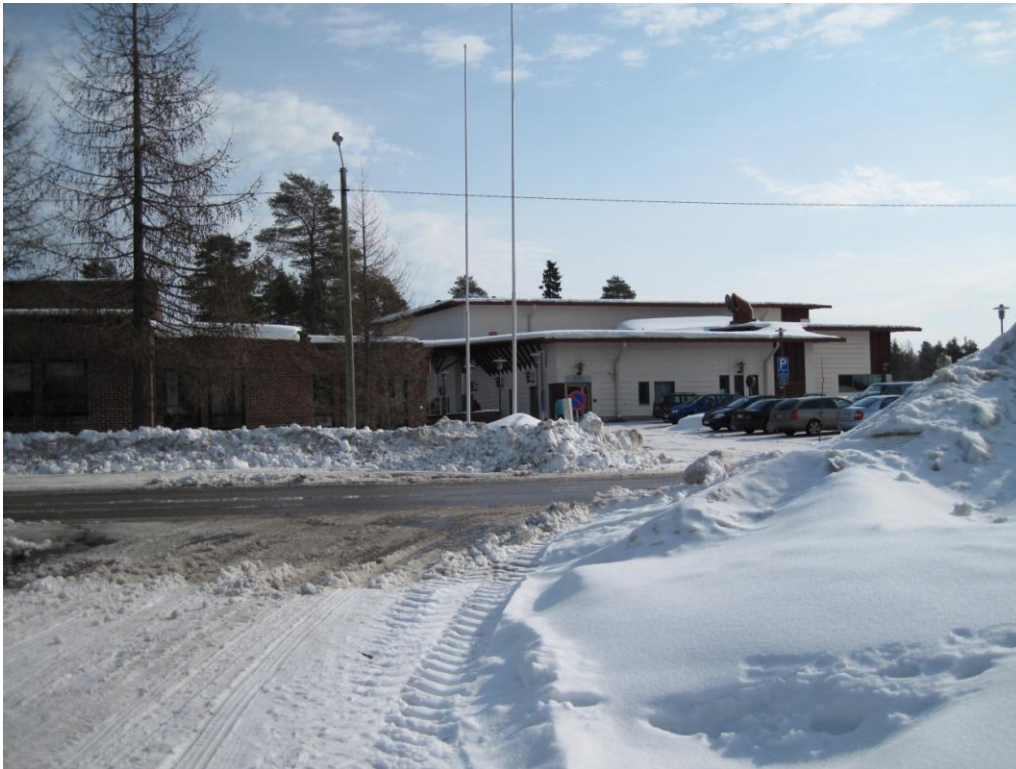
KUVA 16. Pysäköintialueelta puutteellinen yhteys kohteeseen Tuulimyllyntiellä

Tuulimyllyntien ja Rimmintien liittymän läheisyydessä sijaitsee kirjasto, uimahalli ja liikuntahalli. Palvelujen viereisellä pysäköintialueella on kaksi liikuntarajoitteisille varattua pysäköintiruutua. Toinen, suurempi pysäköintialue sijaitsee toisella puolella Tuulimyllyntietä kuin itse palvelut, eikä tien yli ole suojatietä (kuva 16). Lähin suojatie kulkee Rimmintie vierestä, mutta kulku pysäköintialueelta ei luontevasti kulje sen kautta.

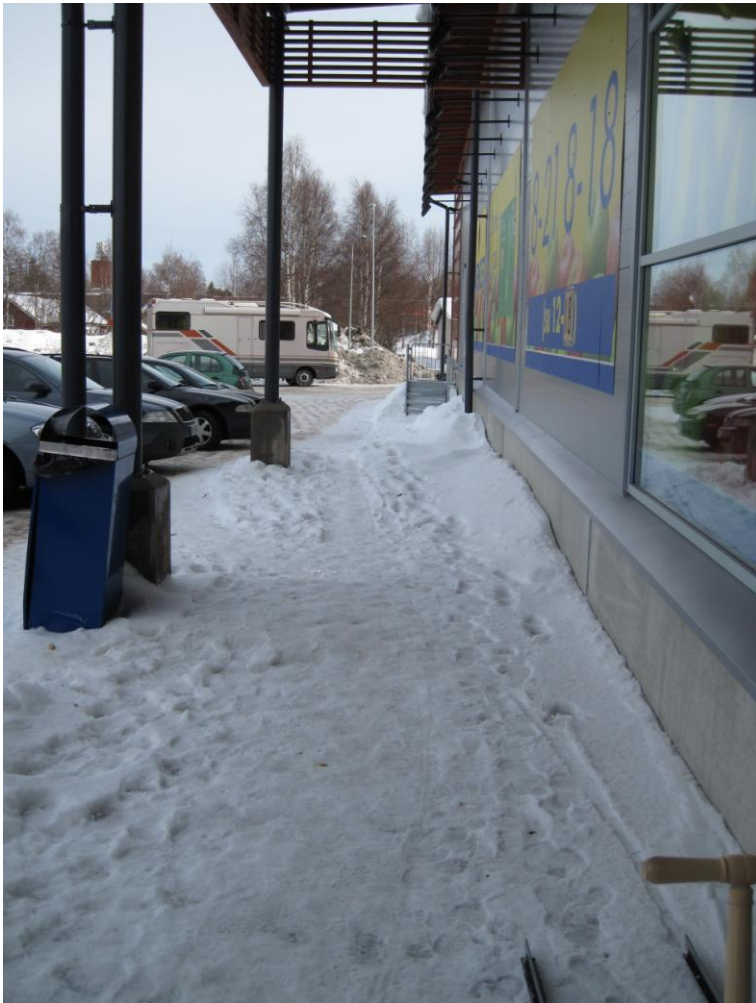
KUVA 17. Hoitamaton reitti linja-autopysäkille

Taajama-alueella oli myös muutama kevyen liikenteen käyttämä reitti, jolla **ei havaintojen perusteella ollut talvikunnossapitoa**. S-Marketin ja linja-autopysäkin välillä kulki paljon käytetty reitti, jota ei oltu puhdistettu lumesta (kuva 17). S-Marketin ohessa sijaitseva kahvila on lähin sisätila, jossa voi linja-autoa odottaa, vaikkakin paikallisten kertoman mukaan sisätiloissa ei pelkkä oleskelu ole sallittua.

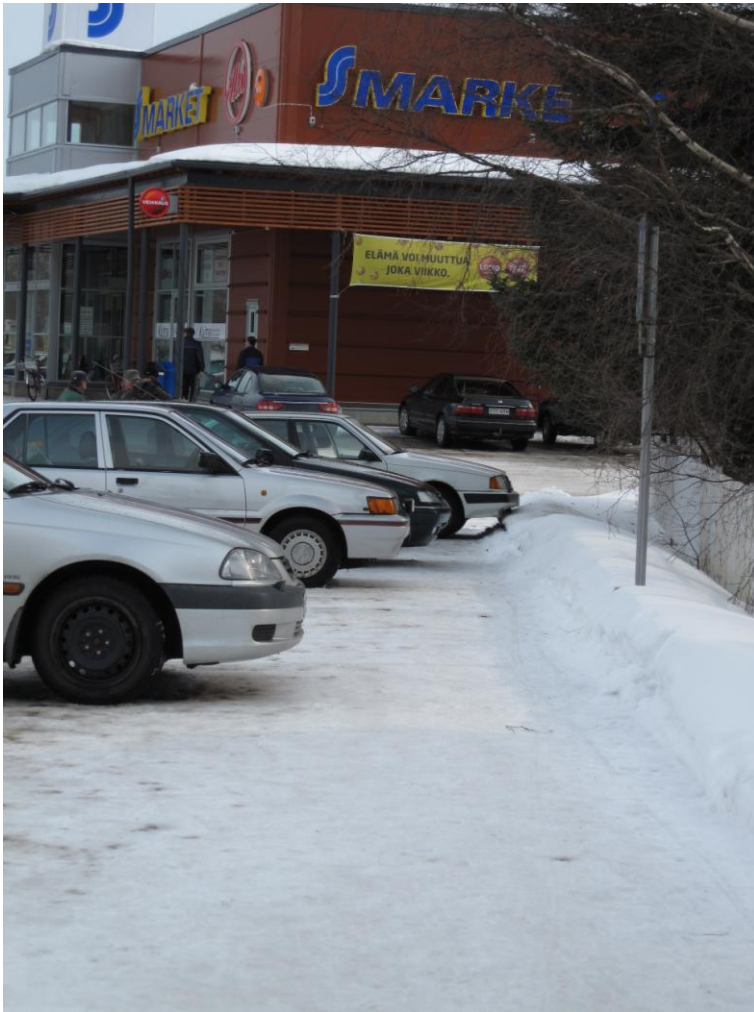
KUVA 18. Tukittu kevyen liikenteen väylä

Toisella puolella S-Marketin pääovea oli joukko väärinpysäköityjä autoja, jotka estivät kevyen liikenteen väylän käyttämisen (kuva 18). Kyse ei todennäköisesti ole tahallisesta väärinpysäköinnistä vaan siitä, ettei pysäköintialueen raja lumen takia erottunut. Kävellessä autojen ohi mahtui kulkemaan, mutta jo pyöräilijät joutuivat kiertämään autot ajoradan puolelta.

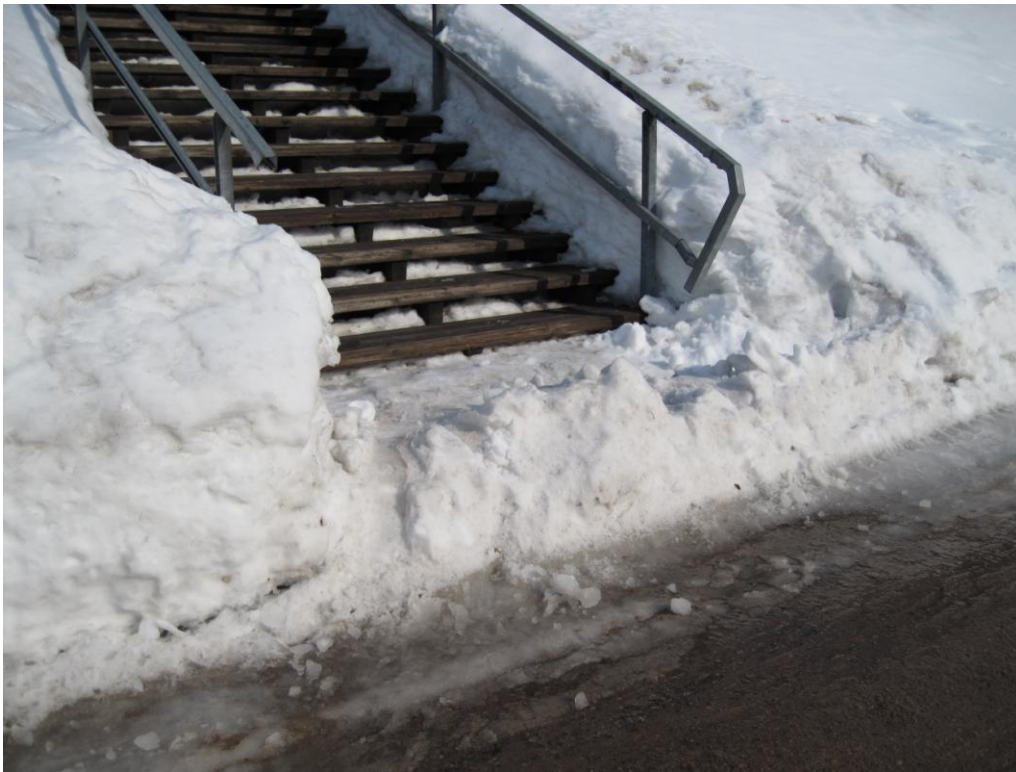
KUVA 19. Rappusten puutteellinen talvikunnossapito

Ouluntien alittavan kevyen liikenteen alikulun läheisyydessä oli puiset rappuset, joita pitkin kulki reitti bensa-aseman ohi kohti K-supermarkettia. Rappuset olivat muuten hyvässä kunnossa ja puhtaana lumesta, mutta niiden alla oli korkea lumikinos, jonka takia pääsy rappusille oli hankalaa (kuva 19). Rappuset olivat myös jyrkät, pitkät ja ilman levähdystasannetta, eli todella raskaskulkuiset terveellekin ihmiselle. Kyseisten rappusten lisäksi Rimmin-tien puolelta pääsi kauppaan ainoastaan pysäköintialueen liittymästä, jossa ei ollut minikäänlaista kevyelle liikenteelle varattua väylää.

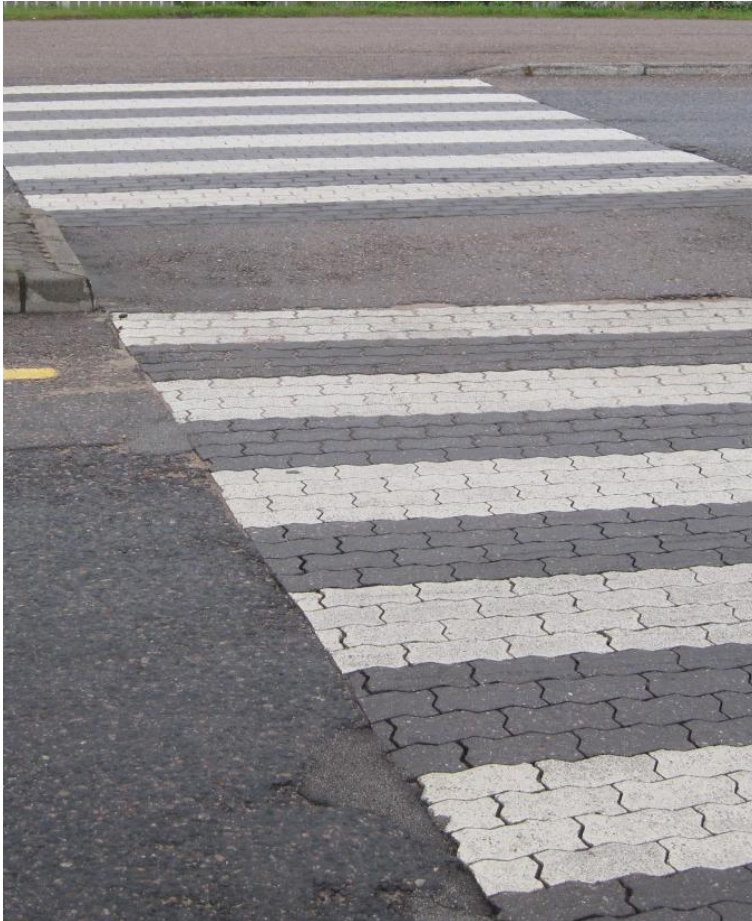
KUVA 20. Päällysteen purkautumista Varsitiellä

Suojateiden kiveyksissä oli paikoin painaumuksia autoneuvoliikenteen ajolinjojen kohdalla. Ne tuntuivat kävellessä, mutta niistä ei saanut kunnan valokuvaa. Kivettyjen suojateiden ja siihen rajoittuvien päällysteiden rajapinnoissa oli tapahtunut laajalti päällysteen purkautumista, jota oli jo osin paikkailtakin (kuva 20). Päällystettyjen suojateiden kohdalla taas oli päällystykseen yhteydessä muodostunut suojateiden päihin päällystekynnyksiä, jotka eivät täyttäneet pinnan tasaisuudelle asetettuja kriteerejä.

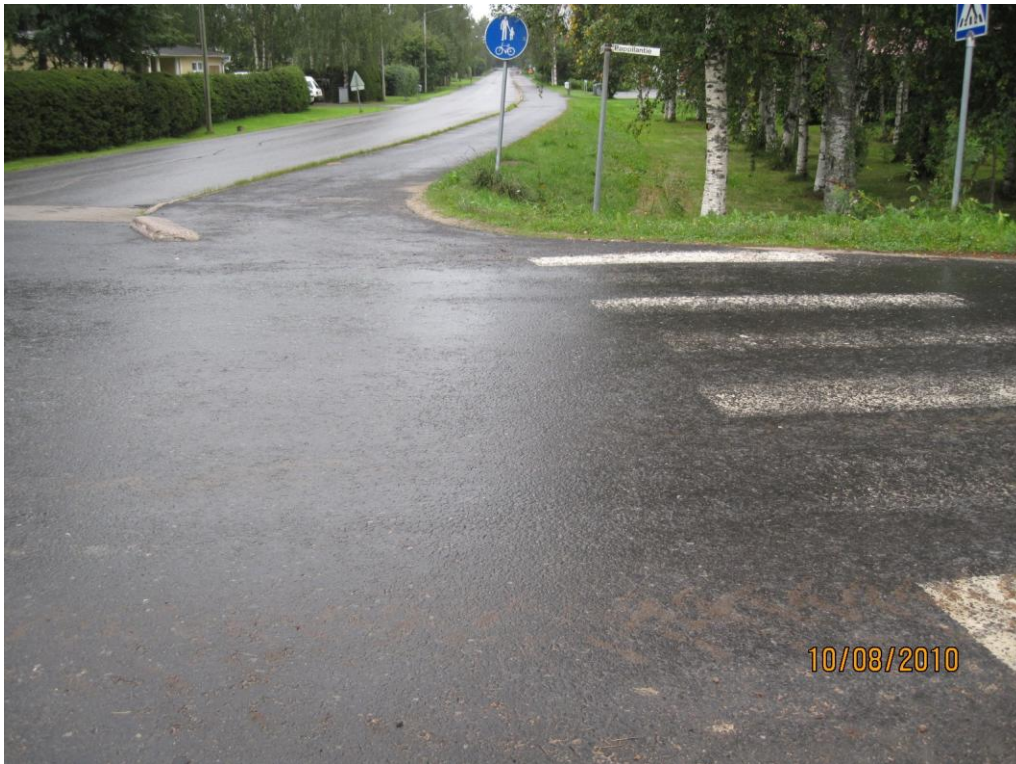
KUVA 21. Kulunut suojatiemaalaus johdattaa ojaan eikä suojatien reunassa ole pientä kynnystä

Toistuva puute Pudasjärven taajaman suojateilla olivat kuluneet suojatiemaalaukset. Vaarallisia tien ylityksiä syntyy, kun olemattomiin suojatiemaalauksiin lisätään oksien peitossa tai liian kaukana suojatiestä olevat liikennemerkit. Talvella havaitut kevyen liikenteen väylän ohjaavuusongelmat korostuivat lumen puuttuessa. Muun muassa Pappilantien ja Kurjentien liittymän suojatiet eivät ohjanneet liikkujaa liittymän toisella puolella jatkuvalla väylälle vaan viheralueen ojaan (kuva 21). Suojatien alussa ei myöskään ole kynnystä tai muuta suojatien alkua korostavaa varotusaluetta, joten valkoista keppiä käyttävällä näkövammaisella liikkujalla ei ole tietoa suojatien sijainnista.

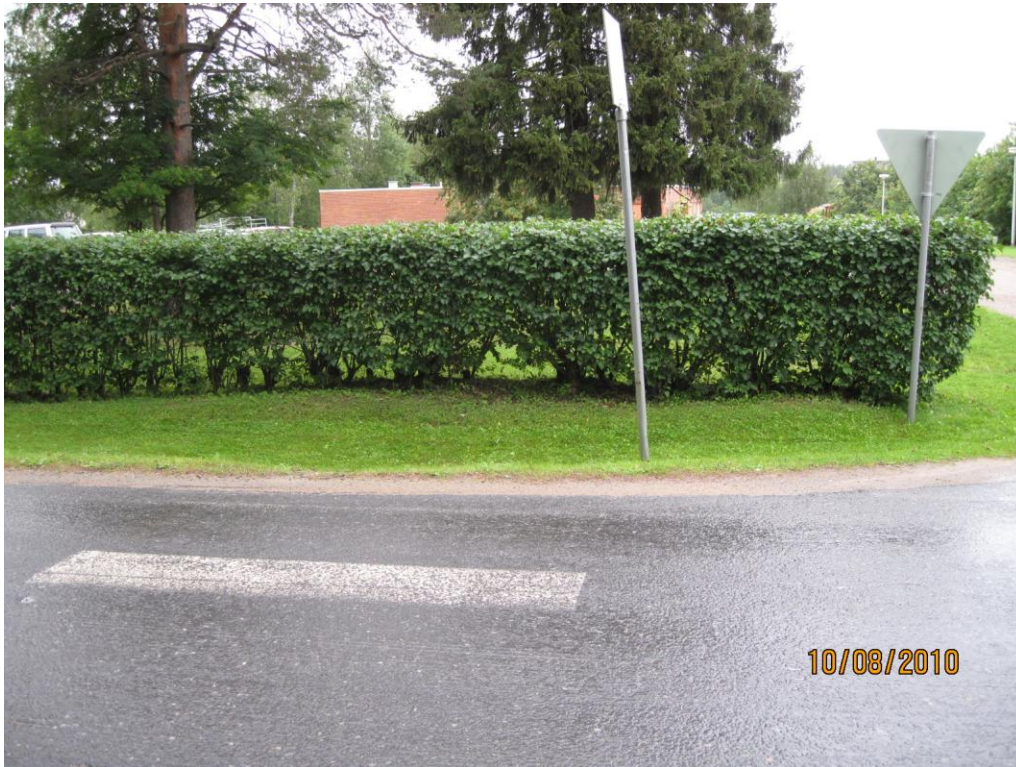
KUVA 22. Suojatie johtaa kohti pensasaitaa ja maalaukset ovat kuluneet

Kauppatien yli kulki erään vanhustentalon läheisyydessä suojatie, joka lähti normaalikor-
kuisen reunakiven kohdalta ja päättyi pensasaitaan. Kaiken lisäksi suojatien liikennemerkki
oli kulkusuunnan puolella. Tämänkin suojatien kohdalla suojatiemaalaukset olivat kuluneet.
Kauppatien ja Kauralantien liittymässä suojatien ohjaavuus on muutoin samankaltainen,
mutta pensasaidan tilalla viheralueella on sähkökeskus. (Kuva 22.)

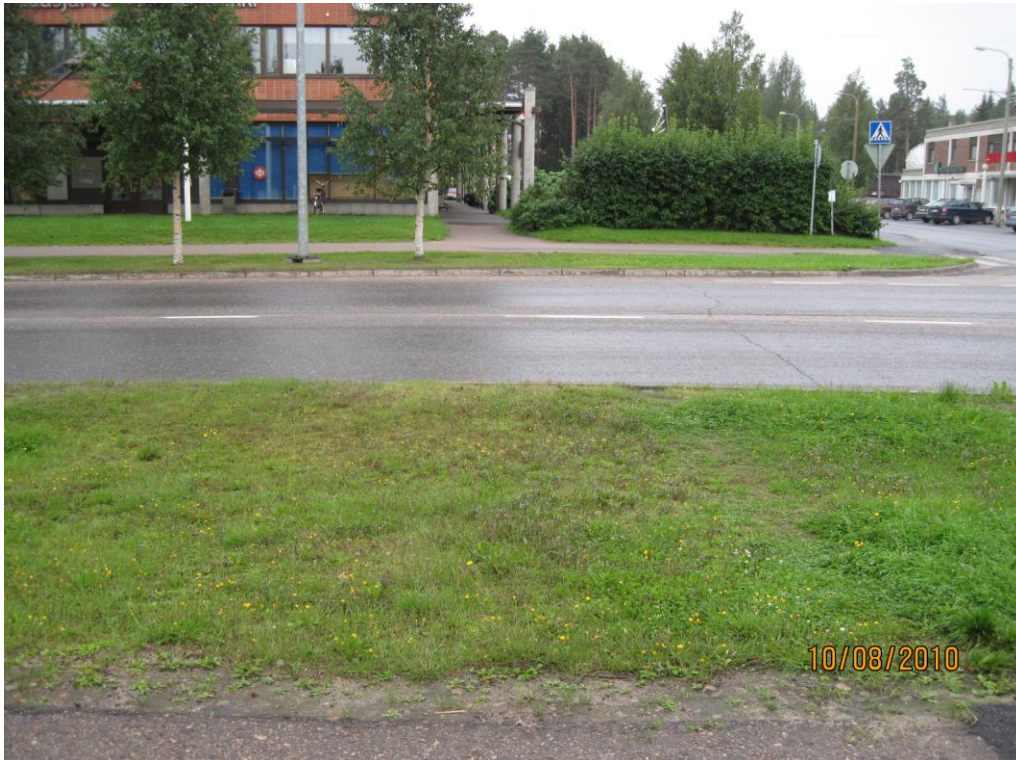
KUVA 23. Kevyen liikenteen käyttämä reitti Varsitien yli

Keskustan läheisyydestä löytyi muutama selkeä kevyen liikenteen käyttämä **liikenneverkon ulkopuolinen reitti**. S-Marketin ja Torikadun kauppakeskuksen välille on maankäytön muutosten seurauksena muodostunut Varsitien ylityspaikka, josta puuttuu tällä hetkellä suojatie (kuva 23). Läheinen suojatie on uuden reitinvalinnan takia jäänyt turhaksi.

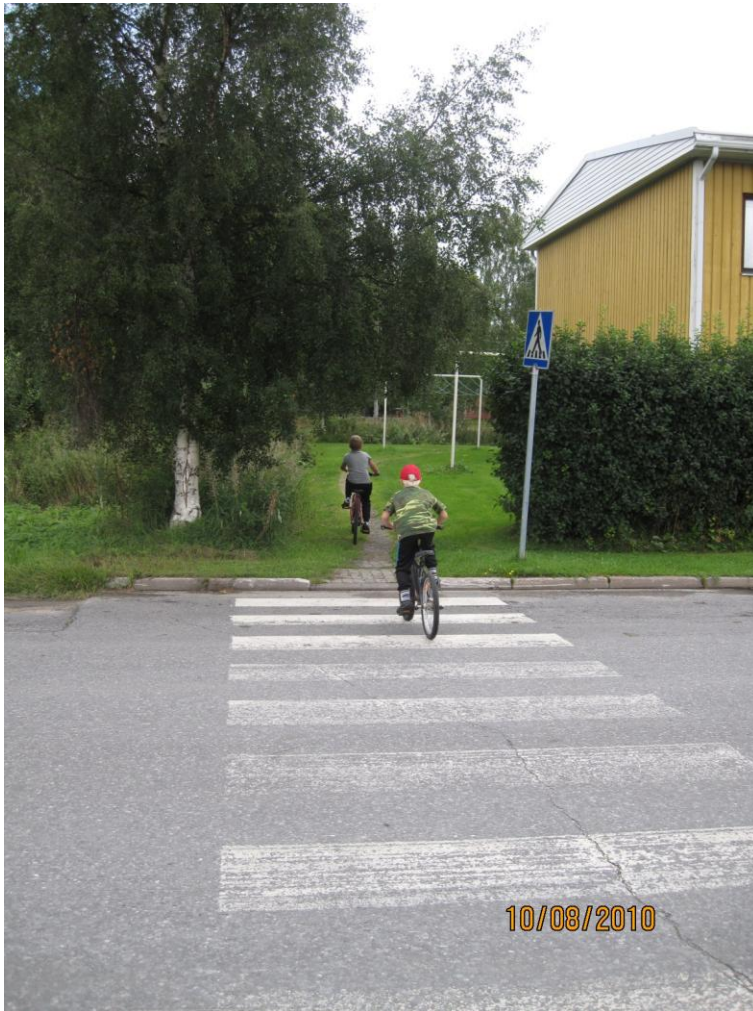
KUVA 24. Puutteellinen kevyen liikenteen yhteys

Puistotien puolestaan ylittää suojatie, joka johtaa kovassa käytössä olevaan polkuun. Sinänsä suojatie on aivan oikeassa paikassa, mutta viheralueen sihaan sen olisi parempi johtaa viralliseen kevyen liikenteen väylään. Kyseessä on todennäköisesti tilapäiseksi tarkoitettu ratkaisu liikenneturvallisuuden edistämiseksi. (Kuva 24.)

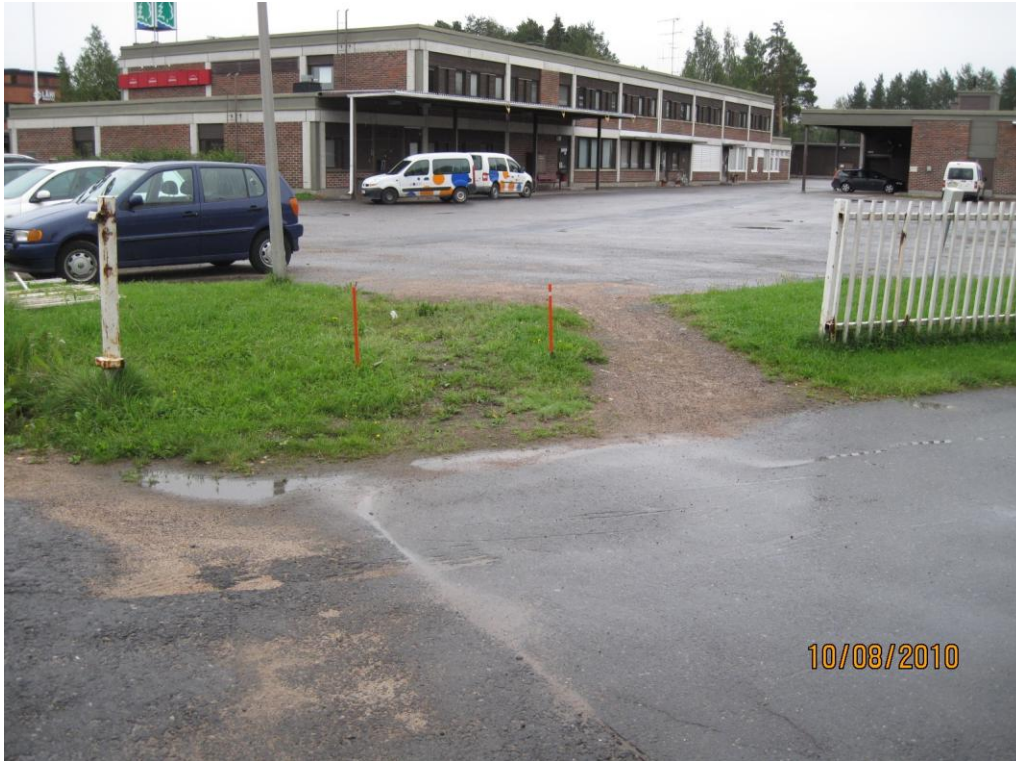
KUVA 25. Polku kohti postia

Varsitien eteläpuoleiselta kevyen liikenteen väylältä lähtee Jukolantien ja Toritien väliseltä alueelta paljon käytetty polku kohti postia (kuva 25).

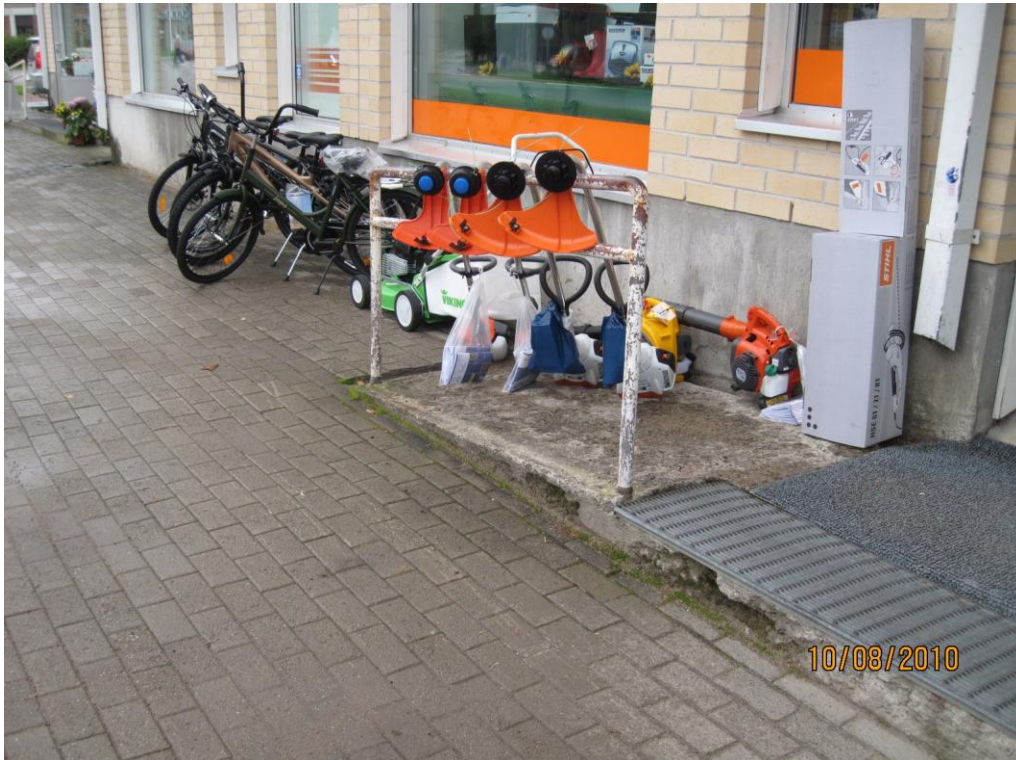
KUVA 26. Luiska näyteikkunan jatkeena

Liikkeiden sisäänkäyntien **luiskat** eivät lumien sulettuakaan olleet käyttökelpoisia. Luonnollisesti samat rakenteelliset viat olivat olemassa, mutta lisäksi esiintyi runsaasti luiskien väärinkäyttöä. Monien liikkeiden luiskat olivat käyttökelvottomia mainoskylttien takia. Pahimmassa tapauksessa luiska oli täynnä myytäviä tuotteita (kuva 26).

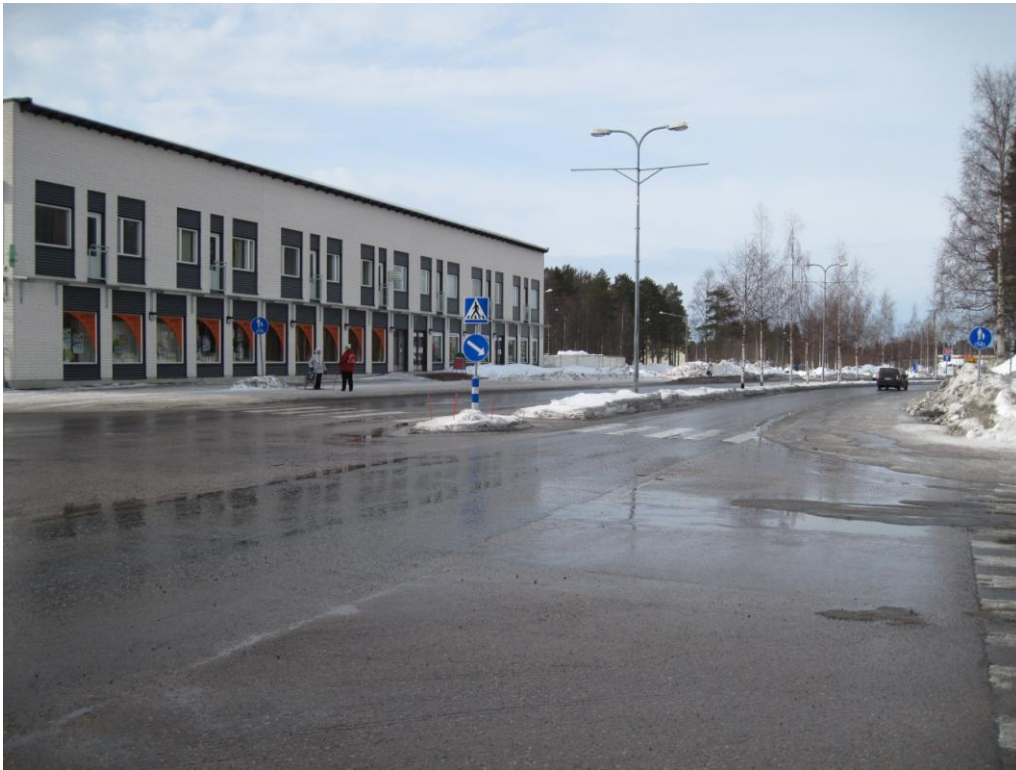
KUVA 29. Läntinen Varsitien ja Kauppatien liittymä ja uusi apteekki

Varsitien ja Kauppatien liittymään keskustan kupeessa kaivataan muutosta. Kyselyjen vastauksien perusteella kyseinen liittymä koetaan todella vaaralliseksi ja pelottavaksi. Liittymäalue on laaja kääntyvien kaistojen takia ja vuoroaan kärkevät autot aiheuttavat epävarmuutta tietä ylittävissä kävelijöissä (kuva 29). Kyseinen liittymä on tärkeä osa ikäihmisten elämää, sillä sen kautta kulkee reitti apteekkiin. Vastausten perusteella ihmiset toivovat liittymään liikennevaloja, mutta kaupunkiin, jossa liikennevaloja ei ole missään muualla, voisi parempi vaihtoehto olla kiertoliittymä. Helsinki kaikille –projektin tyyppi- ja kiertoliittymämallissa löytyy malli pienelle kiertoliittymälle, jossa esteettömyys on otettu valmiiksi huomioon (liite 3).

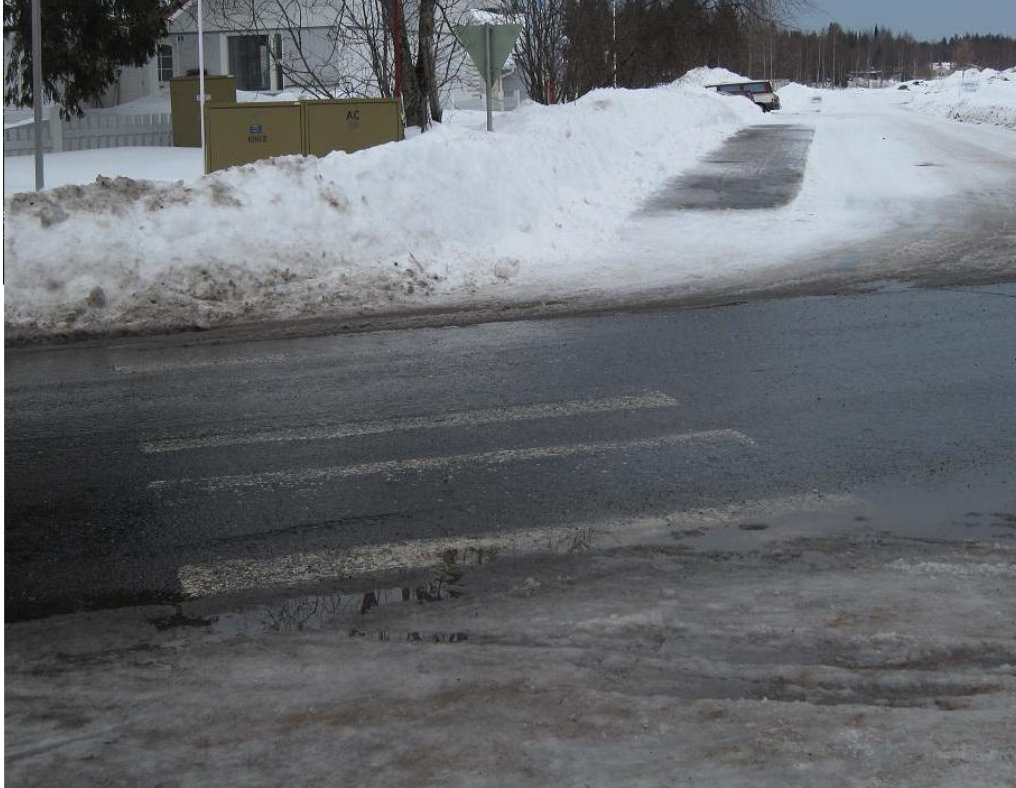
KUVA 30. Suojatie Kauralantielle

Pudasjärven kaupunki on rakentanut Iijoen eteläpuoleista ranta-aluetta virkistyskäyttöön. Nykyisellään suojatie Kauralantielle kohti rantaa lähtee palolaitoksen autohallin poistumistieltä. Suojatie ei myöskään ohjaa kohti kevyen liikenteen väylää vaan viheralueella olevia sähkökeskuksia (kuva 30).
